# บทที่ 2

## ผลการดำเนินการตามมาตรการป้องกันและแก้ไขผลกระทบสิ่งแวดล้อม

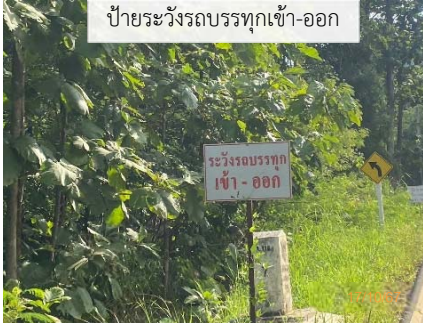
มาตรการป้องกันและแก้ไขผลกระทบสิ่งแวดล้อม และมาตรการติดตามตรวจสอบผลกระทบสิ่งแวดล้อม	ผลการปฏิบัติตามมาตรการ	ปัญหา อุปสรรค ที่ไม่สามารถปฏิบัติ ตามมาตรการและแนวทางแก้ไข	ภาพประกอบมาตรการ
			<p>ป้ายระวังรถบรรทุกเข้า-ออกระยะ 50 ม.</p>   <p>ป้ายระวังรถบรรทุกเข้า-ออกระยะ 100 ม.</p>   <p>ป้ายระวังรถบรรทุกเข้า-ออกระยะ 200 ม.</p>

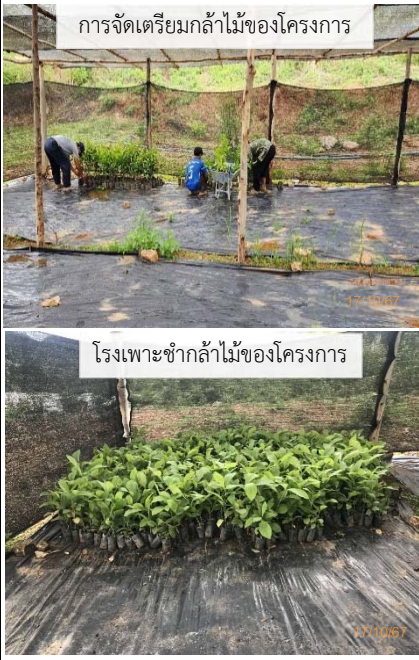
7.7 อบรมพนักงานขับรถบรรทุกแร่ให้ปฏิบัติตามกฎจราจรอย่างเคร่งครัด	- ปัจจุบันโครงการมีการบรรทุกแร่ (หินอ่อน) ออกจากพื้นที่โครงการโดยใช้รถตู้คอนเทนเนอร์ซึ่งมีการปิดคลุมอย่างหนาแน่น	- ไม่มี	-
<b>8. ป่าไม้และสัตว์ป่า</b> 8.1 ให้ปลูกต้นไม้จำนวน 3 แถว บริเวณด้านบนคันทำนบดิน จำนวน 1 แถว และบริเวณด้านล่างคันทำนบดินทั้ง 2 ด้าน และปลูกต้นไม้เพิ่มเติมหากพบต้นไม้ล้มตายลง โดยพันธุ์ไม้ที่ใช้ปลูกต้องเป็นกล้าไม้ที่มีอายุมากกว่า 1 ปี เพื่อให้มีชั้นเรือนยอดที่แตกต่างกันออกไป ทั้งนี้ให้พิจารณาปลูกไม้สักเพิ่มเติมด้วย รวมทั้งปลูกไม้พื้นล่าง เช่น หญ้าแฝก เพื่อลดผลกระทบด้านทรัพยากรดินและการชะล้างพังทลาย	- ทางโครงการได้เตรียมกล้าไม้เพื่อเตรียมปลูกบริเวณคันทำนบแล้วโดยพันธุ์ไม้ที่จะนำมาปลูก ได้แก่ ต้นจามจุรี มะขามป้อม มะค่าโมง ชีเหล็ก ยอบ้าน อินทนิลน้ำ ขนุน หว้า สัก พะยูง ชงโค และกาสะลอง	- ไม่มี

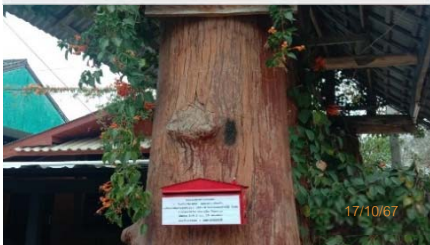
<p>กล่องแสดงความคิดเห็นบริเวณที่ทำการกำนันหมู่ที่ 6 บ้านแม่ปันแดง</p>
