ผลการดำเนินการตามมาตรการป้องกันและแก้ไขผลกระทบสิ่งแวดล้อม

ตารางที่ 2.2-1 ผลการดำเนินการตามมาตรการป้องกันและแก้ไขผลกระทบสิ่งแวดล้อมระยะดำเนินการ

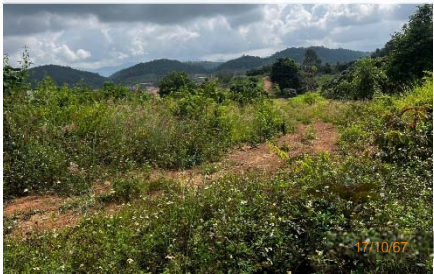
มาตรการป้องกันและแก้ไขผลกระทบสิ่งแวดล้อม และ มาตรการติดตามตรวจสอบผลกระทบสิ่งแวดล้อม	ผลการปฏิบัติตามมาตรการ	ปัญหา อุปสรรค ที่ไม่สามารถปฏิบัติตามมาตรการและแนวทางแก้ไข	ภาพประกอบมาตรการ
			แนวเวนระยะ 50 ม. จากห้วยสำนทางทิศตะวันออก

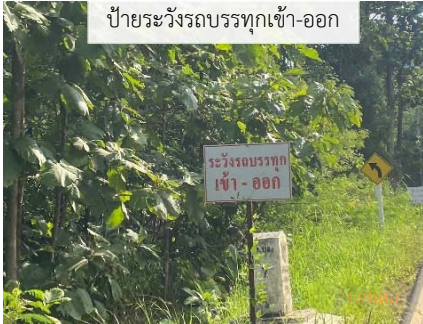
<p data-bbox="1715 1027 1973 1066">ป้ายระวังรถบรรทุกทุกเข้า-ออก</p>

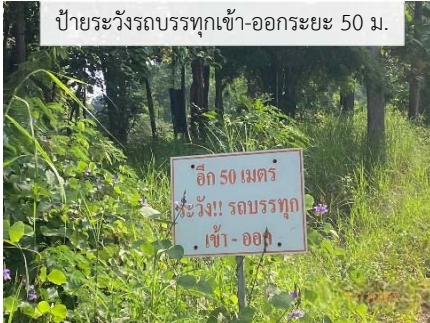
มาตรการป้องกันและแก้ไขผลกระทบสิ่งแวดล้อม และมาตรการติดตามตรวจสอบผลกระทบสิ่งแวดล้อม	ผลการปฏิบัติตามมาตรการ	ปัญหา อุปสรรค ที่ไม่สามารถปฏิบัติ ตามมาตรการและแนวทางแก้ไข	ภาพประกอบมาตรการ
			<p>ป้ายระวังรถบรรทุกทุกเช้า-ออกระยะ 50 ม.</p>

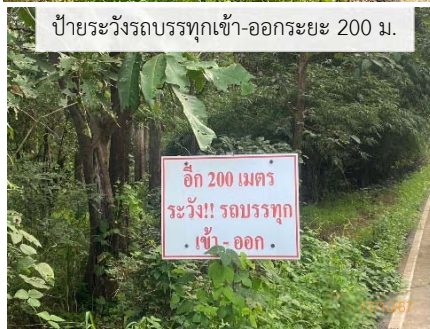
<p>ป้ายระวังรถบรรทุกทุกเช้า-ออกระยะ 100 ม.</p>   <p>ป้ายระวังรถบรรทุกทุกเช้า-ออกระยะ 200 ม.</p>
