บทที่ 2

พลการดำเนินการตามมาตรการป้องกันและแก้ไขผลกระทบสิ่งแวดล้อม

ตารางที่ 2.1-1 ผลการดำเนินการตามมาตรการป้องกันและแก้ไขผลกระทบสิ่งแวดล้อมทั่วไป

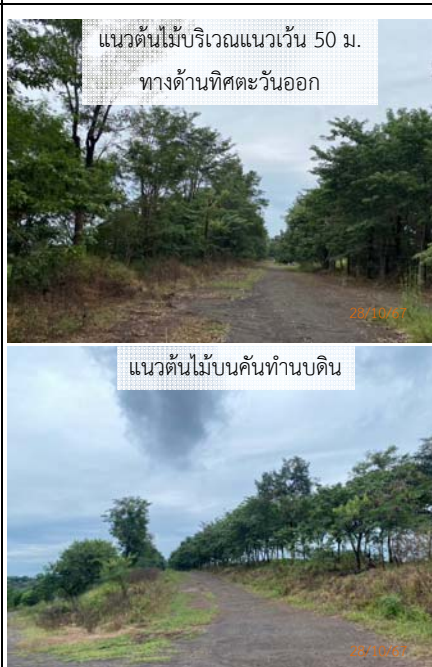
มาตรการป้องกันและแก้ไขผลกระทบสิ่งแวดล้อม และมาตรการติดตามตรวจสอบผลกระทบสิ่งแวดล้อม	ผลการปฏิบัติตามมาตรการ	ปัญหา อุปสรรคที่ไม่สามารถปฏิบัติ ตามมาตรการและแนวทางแก้ไข	ภาพประกอบมาตรการ
<p>3. ให้ทำการปรับปรุงฟื้นฟูพื้นที่โครงการที่ผ่านการทำเหมืองแร่แล้ว และพื้นที่สิ้นสุดการใช้ประโยชน์แล้ว และจัดตั้งกองทุนฟื้นฟูพื้นที่จากการทำเหมืองแร่ ตามแผนงานที่ได้เสนอไว้ในรายงานการประเมินผลกระทบสิ่งแวดล้อม (เดิมคือรายงานการวิเคราะห์ผลกระทบสิ่งแวดล้อม) พร้อมทั้งให้รายงานผลการดำเนินงานให้สำนักงานนโยบายและแผนทรัพยากรธรรมชาติและสิ่งแวดล้อม และกรมอุตสาหกรรมพื้นฐานและการเหมืองแร่ทราบทุกปี</p>	<p>- การดำเนินงานของโครงการอยู่ในแผนการฟื้นฟูช่วงที่ 3 (ปีที่ 9) โดยกำหนดให้ปลูกต้นไม้บนคันทำนบดินทางทิศตะวันตกบริเวณหลักหมุดที่ 6-11 ของแปลงประทานบัตร พร้อมกับปลูกต้นไม้บริเวณพื้นที่ที่เปิดหน้าเหมืองไปแล้วทางด้านทิศเหนือมีลักษณะเป็นชันบันได การฟื้นฟูในช่วงนี้ประมาณ 18 ไร่ โดยพันธุ์ไม้ที่เลือกมาปลูกนั้นจะพิจารณาจากพันธุ์ไม้ที่พบในพื้นที่โครงการ และพันธุ์ไม้ท้องถิ่นเพื่อนำมาฟื้นฟูบริเวณพื้นที่ดังกล่าว ซึ่งลักษณะโครงสร้างโดยทั่วไปมีเรือนยอด 3 ชั้น เรือนยอด เรือนยอดชั้นบน ได้แก่ สาธร เต็ง และรัง เรือนยอดชั้นรอง ได้แก่ พญาสัตบรรณ และเรือนยอดชั้นไม้พุ่ม ได้แก่ โคกกระออม และปอกระเจาผักกลุ่ม ส่วนไม้พื้นล่างจะทำการปลูกหญ้าแฝก เนื้อเสริมความแข็งแรง</p>

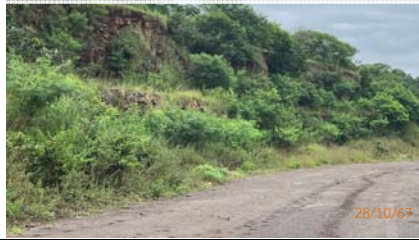
มาตรการป้องกันและแก้ไขผลกระทบสิ่งแวดล้อม และมาตรการติดตามตรวจสอบผลกระทบสิ่งแวดล้อม	ผลการปฏิบัติตามมาตรการ	ปัญหา อุปสรรคที่ไม่สามารถปฏิบัติ ตามมาตรการและแนวทางแก้ไข	ภาพประกอบมาตรการ
			<p>แนวดันไม่ได้ตามแนวนั้นที่ผ่านการทำเหมือง ทางด้านทิศเหนือ</p>

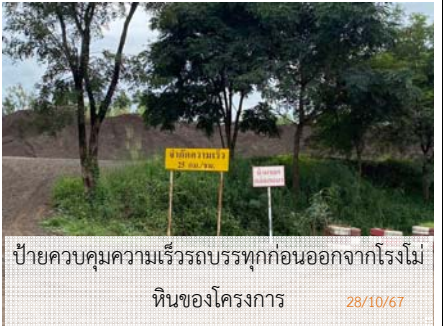
7.3 จัดทำป้ายจำกัดความเร็วของรถบรรทุกแร่ ให้ใช้ความเร็วไม่เกิน 25 กม./ชม. ในช่วงที่ผ่านชุมชนและในการขนส่งแร่ให้ใช้ผ้าใบปิดคลุมกระบะรถบรรทุกให้มิดชิด	<ul style="list-style-type: none"> - มีป้ายจำกัดความเร็วรถบรรทุกบริเวณริมเส้นทางขนส่งแร่ โดยให้ควบคุมความเร็วไม่เกิน 25 กม./ชม. และประชาสัมพันธ์ให้เพิ่มความร่วมมือระวังในช่วงที่ผ่านพื้นที่ชุมชน - รถบรรทุกแร่ส่วนใหญ่เป็นรถของผู้ซื้อหิน ทางโครงการจึงได้ประชาสัมพันธ์ขอความร่วมมือกับผู้ซื้อหินให้ปิดคลุมผ้าใบให้มิดชิดก่อนขนส่งแร่ ออกนอกพื้นที่โครงการ 	- ไม่มี

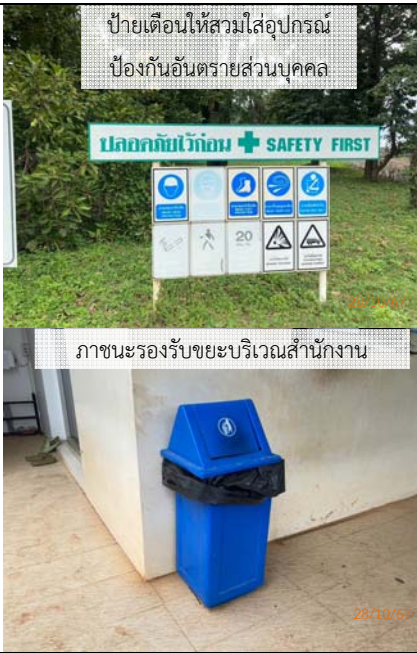
10.6 กำหนดให้จัดสภาพแวดล้อมของสำนักงานให้ถูก สุขลักษณะ เช่น จัดวางภาชนะรองรับขยะให้เป็นระเบียบ เรียบร้อย จัดให้มีอุปกรณ์ป้องกันอันตรายที่เหมาะสมกับ สภาพงาน และมีจำนวนเพียงพอกับพนักงาน	- ดูแลสภาพแวดล้อมของสำนักงานให้ถูก สุขลักษณะ ได้แก่ จัดเตรียมถังขยะไว้ภาย บริเวณหน้าสำนักงาน เพื่อไม่กีดขวางการ ทำงาน สำหรับพนักงานที่ปฏิบัติงานภายใน เหมือง ได้จัดให้มีอุปกรณ์ป้องกันอันตรายที่ เหมาะสมกับสภาพงาน และมีจำนวนเพียงพอ กับพนักงาน เช่น หน้ากากกรองฝุ่น รองเท้าหุ้ม เหล็ก หมวกนิรภัย Ear Muff และแว่นนิรภัย เป็นต้น	- ไม่มี

<p>ป้ายเตือนให้สวมใส่อุปกรณ์ ป้องกันอันตรายส่วนบุคคล</p> <p>ปลอดภัยไว้ก่อน + SAFETY FIRST</p> <p>ภาชนะรองรับขยะบริเวณสำนักงาน</p>

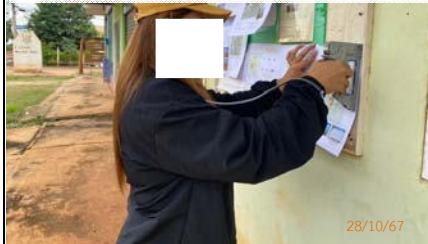
7.7 จัดทำป้ายประชาสัมพันธ์ผลการติดตามตรวจสอบผลกระทบสิ่งแวดล้อมหรือป้ายประชาสัมพันธ์ขนาดใหญ่	- จัดทำป้ายประชาสัมพันธ์ผลการติดตามตรวจสอบผลกระทบสิ่งแวดล้อม โดยติดตั้งบริเวณพื้นที่โครงการ และหมู่ที่ 11 บ้านดะแลง เพื่อประชาสัมพันธ์ให้ข้อมูลประชาชนรับทราบ โดยจะมีการเปลี่ยนแปลงข้อมูลทุก 6 เดือน	- ไม่มี	ติดป้ายประชาสัมพันธ์ผลการติดตามตรวจสอบผลกระทบสิ่งแวดล้อม
