รายงานผลการปฏิบัติตาม
มาตรการป้องกันและแก้ไขผลกระทบสิ่งแวดล้อม
และมาตรการติดตามตรวจสอบคุณภาพสิ่งแวดล้อม
ระยะดำเนินการ

อาคารชุด เดอะวิว
เจ้าของ นิติบุคคลอาคารชุด เดอะวิว
ประจำเดือน กรกฎาคม – ธันวาคม พ.ศ. 2567

**รายงานผลการปฏิบัติตามมาตรการป้องกันและแก้ไขผลกระทบสิ่งแวดล้อม
และมาตรการติดตามตรวจสอบผลกระทบสิ่งแวดล้อม
โครงการอาคารชุด เดอะวิว**

๑. ชื่อโครงการ อาคารชุด เดอะวิว

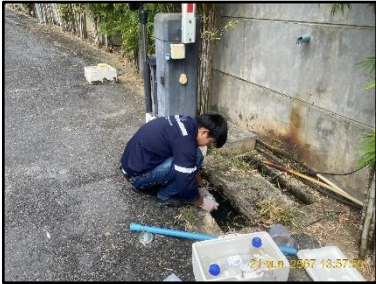
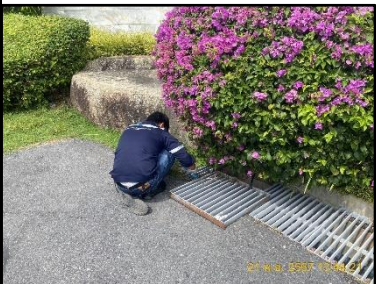
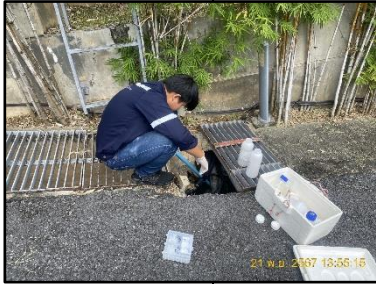
<p>ข้างป้อม รปภ. จุดปล่อย 2 จุดกลาง และจุด 3 บริเวณริมถนนด้านหน้าทางเข้า - ออกโครงการ คือ 15.5, 6.3 และ 10.2 มก./ล. ตามลำดับตั้งรายงานผลการวิเคราะห์ในภาคผนวก ง</p> <p>น้ำทิ้งผ่านการบำบัด จะถูกนำกลับมารดน้ำต้นไม้ในโครงการทั้งหมด สำหรับในฤดูฝน น้ำส่วนเกินจะถูกระบายออกสู่รางระบายน้ำสาธารณะ ด้านหน้าโครงการ</p> <p>- ปฏิบัติตามมาตรการ โดยแผนกช่างของโครงการได้ตรวจสอบและบำรุงรักษาระบบบำบัดน้ำเสียเป็นประจำ</p>

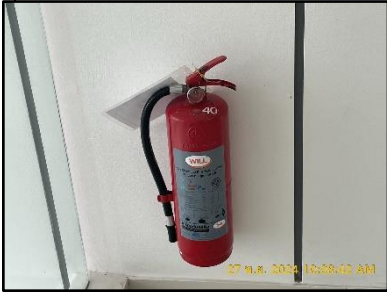
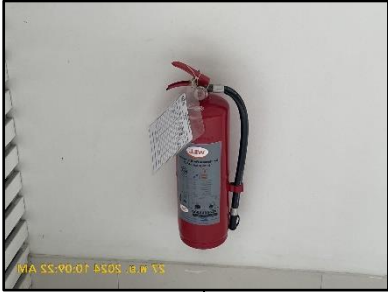
องค์ประกอบทางสิ่งแวดล้อม และผลกระทบต่อสิ่งแวดล้อมที่สำคัญ	มาตรการป้องกันและแก้ไขผลกระทบ สิ่งแวดล้อม	การปฏิบัติตามมาตรการป้องกันและแก้ไขผลกระทบ สิ่งแวดล้อม	ปัญหา
<p>4.4 อาชีวอนามัยและความปลอดภัย</p> <p>- เนื่องจากโครงการเป็นอาคารชุดพักอาศัย อาจมีกิจกรรมก่อให้เกิดความไม่ปลอดภัยต่อชีวิตและทรัพย์สินหากผู้อยู่อาศัยมีความประมาท และเพื่อให้เกิดความปลอดภัยกับผู้อยู่อาศัยและเป็นไปตามกฎหมายที่กำหนดโครงการจะติดตั้งระบบป้องกันอัคคีภัยไว้ทั่วพื้นที่โครงการ และภายในเขตเทศบาลตำบลกะรน ยังสถานีอนามัยจำนวน 1 แห่ง จำนวนพยาบาล 2 คน และเจ้าหน้าที่สาธารณสุขจำนวน 3 คน สัดส่วนของเจ้าหน้าที่สาธารณสุขต่อจำนวนประชากรเท่ากับ 1 : 2,449.67 นอกจากนี้ยังมีคลินิกเอกชน และร้านขายยาที่เปิดให้บริการทั่วไป สำหรับโครงการเองจัดยามรักษาความปลอดภัยไว้ตลอด 24 ชั่วโมง โดยจัดเตรียมเครื่องมือปฐมพยาบาลเบื้องต้น พร้อมทั้งเตรียมพร้อมประสานงานกับโรงพยาบาลเพื่อนำผู้ได้รับบาดเจ็บส่งโรงพยาบาล หากเกิดอุบัติเหตุรุนแรง</p> <p>- อีกทั้งสระว่ายน้ำในโครงการจะมีมาตรการดูแลเป็นระยะๆ เพื่อสุขอนามัยที่ดีต่อผู้ใช้บริการ มาตรการในการดูแลสระว่ายน้ำตามคำแนะนำของคณะกรรมการสาธารณสุข และสำหรับร้านอาหารในโครงการ จะสมัครเข้าร่วมโครงการอาหารสะอาดรสชาติอร่อย (Clean Food Good Test) ของกระทรวงสาธารณสุข ซึ่งจะช่วยให้สระว่ายน้ำ</p>	<p>- ตรวจสอบประสิทธิภาพของระบบไฟฟ้า และป้องกันอัคคีภัยในส่วนต่างๆ ของโครงการ เป็นประจำทุก 6 เดือน หรือตามอายุการใช้งานของผลิตภัณฑ์ ให้พร้อมใช้งานตลอดเวลา หากชำรุดให้รีบปรับปรุงซ่อมแซมทันที</p>	<p>- ปฏิบัติตามมาตรการ โดยแผนกช่างของโครงการตรวจสอบประสิทธิภาพของระบบไฟฟ้าและป้องกันอัคคีภัยในส่วนต่างๆ ของโครงการ ให้พร้อมใช้งานตลอดเวลา ตามรายการตรวจสอบถึงดับเพลิงและไฟส่องสว่างฉุกเฉินในภาคผนวก ข หากชำรุดจะรีบปรับปรุงซ่อมแซมทันที</p> <p>นอกจากนี้ โครงการยังได้ให้เอกชนเข้ามาตรวจสอบตู้แจ้งเหตุเพลิงไหม้ของโครงการเป็นประจำ ตามเอกสารในภาคผนวก ข</p>	<p>- ไม่มีปัญหาและอุปสรรค</p>

<p>- จัดให้มีการซักซ้อมอพยพหนีไฟ เป็นประจำอย่างน้อยปีละ 1 ครั้ง โดยประสานงานให้วิทยากรจากหน่วยงานป้องกันและบรรเทาสาธารณภัยมาฝึกอบรมให้เป็นประจำ เพื่อให้พนักงานของ</p>	<p>- ไม่ปฏิบัติตามมาตรการ แต่โครงการจะเร่งดำเนินการต่อไป</p>	<p>- ไม่มีปัญหาและอุปสรรค</p>
