ผลการปฏิบัติตามมาตรการติดตามตรวจสอบ

ผลการปฏิบัติตามมาตรการติดตามตรวจสอบผลกระทบสิ่งแวดล้อม

ตารางที่ 3.4-1 มาตรการติดตามตรวจสอบผลกระทบสิ่งแวดล้อม โครงการเอสต้า งามอินทรา (ระยะดำเนินการ)

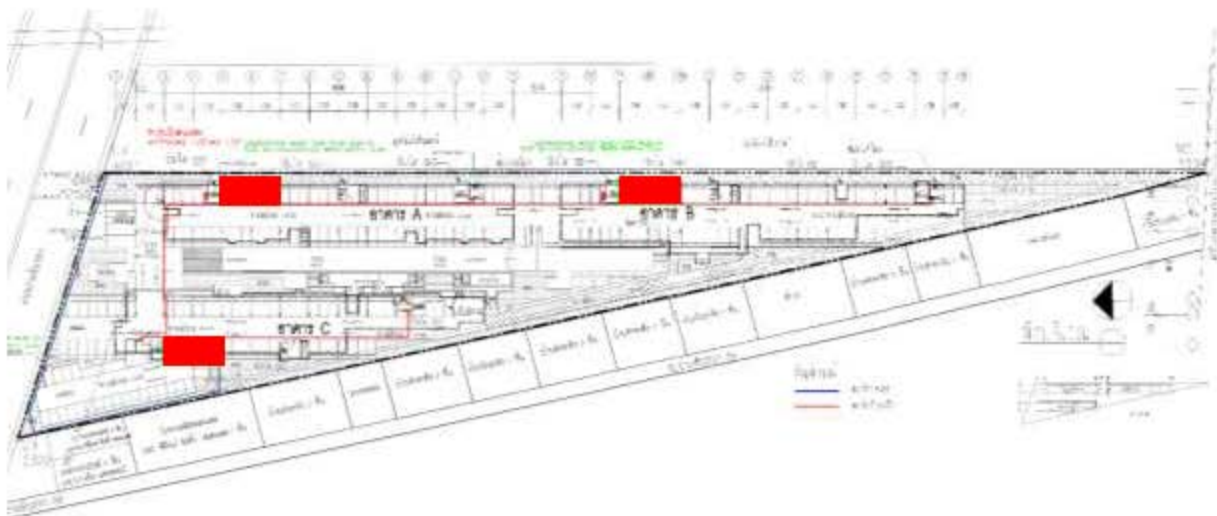
ถังเก็บน้ำชั้นใต้ดิน อาคาร A

จากการตรวจวิเคราะห์หาเชื้อ Escherichia coli (E coli) ในน้ำใช้ บริเวณถังเก็บน้ำชั้นใต้ดิน อาคาร A ถังเก็บน้ำชั้นใต้ดิน อาคาร B และถังเก็บน้ำชั้นใต้ดิน อาคาร C ระหว่างเดือนกรกฎาคม ถึง ธันวาคม 2567 (มีการวิเคราะห์เพียง 1 ครั้ง โดยดำเนินการเมื่อวันที่ 28 สิงหาคม 2567) พบว่าคุณภาพน้ำใช้ทุกบริเวณมีค่าอยู่ในเกณฑ์ค่ามาตรฐานตามเกณฑ์กำหนดคุณภาพน้ำประปา ของการประปานครหลวง
