## บทที่ 2

### การปฏิบัติตามมาตรการป้องกันและแก้ไขผลกระทบสิ่งแวดล้อม

จากการตรวจสอบผลการปฏิบัติตามมาตรการป้องกันและแก้ไขผลกระทบสิ่งแวดล้อมและมาตรการติดตามตรวจสอบผลกระทบสิ่งแวดล้อม โครงการเหมืองแร่หินอุตสาหกรรมชนิดหินปูนเพื่ออุตสาหกรรมก่อสร้าง ประทานบัตรเลขที่ 33500/16432 (คำขอประทานบัตรที่ 2/2559) ของ นายลำพูน กองศาสนะ (รับช่วงการทำเหมืองโดย ห้างหุ้นส่วนจำกัด พุ่งนัยศิลาทอง) ตั้งอยู่ที่ หมู่ที่ 2, 4 ตำบลพุ่งนัย อำเภอกวนกาหลง จังหวัดสตูล ประกอบด้วยมาตรการป้องกันและแก้ไขผลกระทบสิ่งแวดล้อมต่าง ๆ ดังนี้

โครงการเหมืองแร่หินอุตสาหกรรมชนิดหินปูนเพื่ออุตสาหกรรมก่อสร้าง (คำขอประทานบัตรที่ 2/2559) ประทานบัตรเลขที่ 33500/16432  
ของ นายลำพูน กองศาสนะ (รับช่วงการทำเหมืองโดย ห้างหุ้นส่วนจำกัด หุ่นยนต์ศิลาทอง) ตั้งอยู่ที่ ตำบลทุ่งนุ้ย อำเภอควนกาหลง จังหวัดสตูล

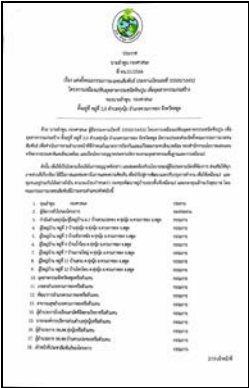
| มาตรการป้องกันและแก้ไขผลกระทบสิ่งแวดล้อม | รายละเอียดของการปฏิบัติ | ปัญหา อุปสรรค และแนวทางแก้ไข | ภาพประกอบมาตรการ |
|---|---|---|---|
| <p><b>9. เศรษฐกิจ-สังคม</b></p> <p>9.1 ให้มีการแต่งตั้งคณะกรรมการมวลชนสัมพันธ์ให้แล้วเสร็จก่อนการดำเนินการทำเหมือง ประกอบด้วย เจ้าของโครงการ ผู้แทนภาครัฐจากหน่วยงานท้องถิ่น และผู้แทนภาคประชาชน จากชุมชน โรงเรียน วัด และเจ้าหน้าที่สาธารณสุขในพื้นที่เข้าร่วมเป็นกรรมการ ทำหน้าที่บริหารจัดการ “กองทุนเฝ้าระวังสุขภาพ” และ “กองทุนพัฒนาหมู่บ้านรอบพื้นที่เหมืองแร่” เพื่อทำหน้าที่สร้างความสัมพันธ์อันดีต่อชุมชน ประชาสัมพันธ์โครงการ รับเรื่องร้องเรียนและตรวจสอบข้อร้องเรียน พิจารณาให้ความเห็นต่อแผนงานที่เกี่ยวข้องกับการใช้เงินกองทุนต่างๆ และการกำกับดูแลกิจกรรมของกองทุนให้เป็นไปตามแผนงานที่กำหนด ติดตามตรวจสอบผลกระทบสิ่งแวดล้อมรวมทั้งเสนอรายงานการดำเนินงานของคณะกรรมการมวลชนสัมพันธ์ต่อหน่วยงานที่เกี่ยวข้อง เพื่อให้หน่วยงานดังกล่าวได้รับทราบปีละ 1 ครั้ง โดยโครงสร้างของคณะกรรมการมวลชนสัมพันธ์ อำนาจหน้าที่แสดง</p> | <p>- มีการแต่งตั้งคณะกรรมการมวลชนสัมพันธ์แล้ว (ดังภาคผนวกที่ 7) และมีการประชุมระหว่างคณะกรรมการมวลชนสัมพันธ์ และประชาชนที่อาศัยอยู่บริเวณใกล้เคียง รวมทั้งชี้แจงรายละเอียดการนำเงินเข้ากองทุน รายการจัดสรรการใช้เงินกองทุนที่ผ่านมา และรายละเอียดการเบิกจ่ายในงานพัฒนาและช่วยเหลือชุมชน ซึ่งเป็นรายงานสถานะทางการเงินกองทุนพัฒนาหมู่บ้านรอบพื้นที่เหมืองแร่ และกองทุนเฝ้าระวังสุขภาพ ดังรายงานการประชุม ครั้งที่ 1/2567 เมื่อวันที่ 10 กรกฎาคม พ.ศ.2567 และครั้งที่ 2 เมื่อวันที่ 7 พฤศจิกายน พ.ศ.2567 (ดังภาคผนวกที่ 11)</p> | <p>ไม่พบปัญหา</p> | <div><p>รายชื่อคณะกรรมการมวลชนสัมพันธ์</p><p>เอกสารการประกอบการประชุม<br/>คณะกรรมการมวลชนสัมพันธ์</p></div> |

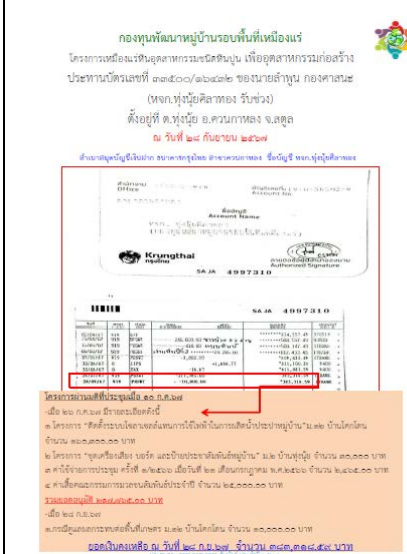
| มาตรการป้องกันและแก้ไขผลกระทบสิ่งแวดล้อม | รายละเอียดของการปฏิบัติ | ปัญหา อุปสรรค และแนวทางแก้ไข | ภาพประกอบมาตรการ |
|---|---|---|---|
| <p>9.7 กำหนดให้จัดตั้งกองทุนพัฒนาหมู่บ้านรอบพื้นที่เหมืองแร่ ผู้ถือประทานบัตรจะต้องจัดตั้ง “กองทุนพัฒนาหมู่บ้านรอบพื้นที่เหมืองแร่” ตามประกาศกรมอุตสาหกรรมพื้นฐานและการเหมืองแร่ พ.ศ. 2559 ณ วันที่ 30 กันยายน 2559</p> <p>เพื่อเป็นค่าใช้จ่ายสำหรับการดำเนินกิจกรรมการพัฒนา สาธารณประโยชน์ การศึกษา ประเพณี และวัฒนธรรมของชุมชน โดยรอบพื้นที่ประทานบัตร และพื้นที่ที่เกี่ยวข้องกับประทานบัตร วัตถุประสงค์เพื่อเป็นค่าใช้จ่ายในการดำเนินกิจกรรมเกี่ยวกับการพัฒนาหมู่บ้านรอบพื้นที่ประทานบัตร และพื้นที่ที่เกี่ยวข้องกับ ประทานบัตร</p> <p>(1) การจัดเก็บกองทุน</p> <p>ผู้ถือประทานบัตรหรือผู้รับช่วงการทำเหมืองจะต้องจัดสรรเงิน งบประมาณตามจำนวนและเวลาที่กำหนดตามเงื่อนไขในมาตรการ ป้องกันและแก้ไขผลกระทบสิ่งแวดล้อมประกอบการเห็นชอบรายงาน EIA ของโครงการและเงื่อนไขแนบท้ายประทานบัตร โดยให้เปิดบัญชี ธนาคารซึ่งใช้ชื่อ “นายลำพูน กองศาสนะ” ตามชื่อผู้ถือประทานบัตร และมีข้อความในวงเล็บว่า “กองทุนพัฒนาหมู่บ้านรอบพื้นที่เหมือง แร่” เพื่อใช้เป็นหลักฐานในการบริหารเงินกองทุนและรายงานผลการ ดำเนินงานให้หน่วยงานที่เกี่ยวข้อง</p> | <p>- โครงการจัดทำแผนมวลชนสัมพันธ์ เพื่อเป็นการ สร้างความเข้าใจ และสร้างความสัมพันธ์ที่ดี ระหว่างโครงการกับประชาชนที่อยู่ใกล้เคียง และ มีการประชุมระหว่างคณะกรรมการมวลชน สัมพันธ์ และประชาชนที่อาศัยอยู่บริเวณ ใกล้เคียง รวมทั้งชี้แจงรายละเอียดการนำเงินเข้า กองทุน รายการจัดสรรการใช้เงินกองทุนที่ผ่าน มา และรายละเอียดการเบิกจ่ายในงานพัฒนา และช่วยเหลือชุมชน ซึ่งเป็นรายงานสถานะ ทางการเงินกองทุนพัฒนาหมู่บ้านรอบพื้นที่ เหมืองแร่ และกองทุนเผื่อกรณีวิบัติสุขภาพ ดัง รายงานการประชุม ครั้งที่ 1/2567 เมื่อวันที่ 10 กรกฎาคม พ.ศ.2567 และครั้งที่ 2 เมื่อวันที่ 7 พฤศจิกายน พ.ศ.2567 (ดัง ภาคผนวกที่ 11)</p> | <p>ไม่พบปัญหา</p> | |

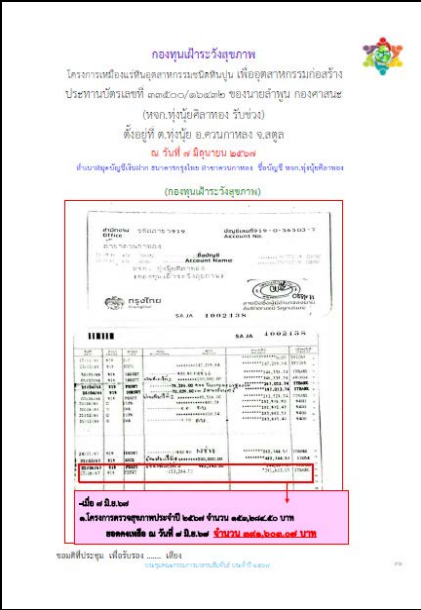
| มาตรการป้องกันและแก้ไขผลกระทบสิ่งแวดล้อม | รายละเอียดของการปฏิบัติ | ปัญหา อุปสรรค และแนวทางแก้ไข | ภาพประกอบมาตรการ |
|---|---|---|---|
| <p>(2) การนำเงินเข้ากองทุน</p> <p>(2.1) ให้ผู้ถือประทานบัตรหรือผู้รับช่วงการทำเหมืองนำเงินเข้ากองทุนในเดือนแรกหลังจากได้รับอนุญาตประทานบัตรหรือต่ออายุประทานบัตรหรือตั้งแต่ได้รับเงื่อนไขให้มีการจัดตั้งกองทุนตามวงเงินที่กำหนดไว้ในเงื่อนไขแนบท้ายประทานบัตร</p> <p>(2.2) ในช่วงปีต่อมาจนถึงสิ้นอายุประทานบัตร ให้ผู้ถือประทานบัตรหรือผู้รับช่วงการทำเหมืองนำเงินเข้ากองทุนทุกปี ตามวงเงินที่กำหนดไว้ในเงื่อนไขแนบท้ายประทานบัตรหรือให้นำเงินเข้าจากสัดส่วน 1 บาท/เมตริกตัน ของอัตราการผลิตในปีก่อนหน้า</p> <p>กรณีหยุดการทำเหมืองให้ผู้ถือประทานบัตรหรือผู้รับช่วงการทำเหมืองยังคงต้องนำเงินเข้ากองทุนอย่างต่อเนื่องจนกว่าสิทธิและหน้าที่ตามประทานบัตรจะสิ้นสุดลง</p> <p>(3) การบริหารจัดการกองทุนและการจัดการเงินกองทุน</p> <p>(3.1) ในช่วงปีแรกที่ได้รับอนุญาตประทานบัตรหรือต่ออายุประทานบัตรหรือตั้งแต่ได้รับเงื่อนไขให้มีการจัดตั้งกองทุน ให้ผู้ถือประทานบัตรหรือผู้รับช่วงการทำเหมืองจะต้องดำเนินกิจกรรมหรือโครงการที่กำหนดไว้ให้แล้วเสร็จก่อนเปิดการทำเหมือง ดังนี้</p> <p>จัดตั้งคณะกรรมการมวลชนสัมพันธ์ตามองค์ประกอบที่กำหนดไว้ในมาตรการป้องกันและแก้ไขผลกระทบสิ่งแวดล้อม โดยให้เพิ่มเจ้าหน้าที่สาธารณสุขพัฒนาการประจำพื้นที่ ผู้แทนวัด และสถานศึกษาในพื้นที่</p> | | | <div><p>กองทุนเฝ้าระวังสุขภาพ</p><p>โครงการเหมืองแร่หินอุตสาหกรรมชนิดหินปูน เพื่ออุตสาหกรรมก่อสร้าง<br/>ประทานบัตรเลขที่ 33500/16432 ของนายลำพูน กองศาสนะ<br/>(หจก.หุ่นยนต์ศิลาทอง รับช่วง)</p><p>ตั้งอยู่ที่ ต.ทุ่งน้อย อ.ควนกาหลง จ.สตูล<br/>ณ วันที่ ๗ มิถุนายน ๒๕๖๗</p><p>สำนักงานปฎิบัติงาน ทรัพยากรป่าไม้ อ.ควนกาหลง จ.สตูล</p><p>(เอกสารเฝ้าระวังสุขภาพ)</p><p>กองทุนเฝ้าระวังสุขภาพ</p><p>ยอดเงินคงเหลือ ณ วันที่ 7 มิ.ย.67 จำนวน 391,603.07 บาท</p></div> |

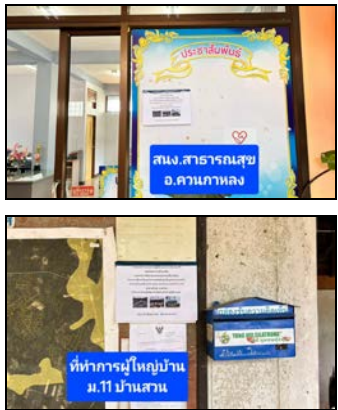
| มาตรการป้องกันและแก้ไขผลกระทบสิ่งแวดล้อม | รายละเอียดของการปฏิบัติ | ปัญหา อุปสรรค และแนวทางแก้ไข | ภาพประกอบมาตรการ |
|---|---|---|---|
| 10.9 ให้โครงการเผยแพร่ข้อมูลแก่ชุมชน โรงพยาบาลส่งเสริมสุขภาพตำบลทุ่งนัย โรงพยาบาลส่งเสริมสุขภาพตำบลบ้านควนบ่อทอง และสำนักงานสาธารณสุขอำเภอควนกาหลงอย่างน้อยปีละ 2 ครั้ง ประกอบด้วย ผลการติดตามตรวจสอบผลกระทบสิ่งแวดล้อม และผลการปฏิบัติตามมาตรการป้องกันและแก้ไขผลกระทบสิ่งแวดล้อมที่อาจจะมีผลกระทบต่อสุขภาพของประชาชน โดยประสานงานกับสถานบริการสาธารณสุขในพื้นที่เป็นประจำอย่างต่อเนื่อง เพื่อทราบสถานการณ์ภาวะสุขภาพอนามัยของราษฎรในชุมชน | - ทางโครงการได้ดำเนินการเผยแพร่ข้อมูลผลการติดตามตรวจสอบผลกระทบสิ่งแวดล้อม ผ่านช่องทางที่ชุมชนสามารถได้รับข้อมูลอย่างทั่วถึง โดยการจัดทำบอร์ดแสดงข้อมูล บริเวณศาลาประชาคมหมู่บ้าน หรือที่ทำการผู้ใหญ่บ้าน โรงพยาบาลส่งเสริมสุขภาพตำบล (ดังภาคผนวกที่ 12) | ไม่พบปัญหา | <p>การเผยแพร่ข้อมูลผลการติดตามตรวจสอบ<br/>ผลกระทบสิ่งแวดล้อม</p> |

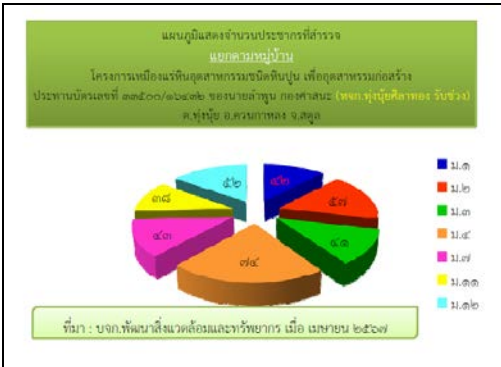
| มาตรการป้องกันและแก้ไขผลกระทบสิ่งแวดล้อม | รายละเอียดของการปฏิบัติ | ปัญหา อุปสรรค และแนวทางแก้ไข | ภาพประกอบมาตรการ |
|---|---|---|---|
| <b>4.เศรษฐกิจ-สังคม</b><br><b>4.1</b> ดำเนินการสำรวจความคิดเห็นของผู้นำชุมชน ผู้นำ พื้นที่อ่อนไหว และประชาชนเกี่ยวข้อง คือ<br>1.ผู้นำชุมชน ในรัศมี 3 กม.<br>2.ผู้นำในพื้นที่อ่อนไหว ในรัศมี 3 กม.<br>3.สถานศึกษา ในรัศมี 3 กม.<br>4. ครุว์เรือน ในรัศมี 3 กม.<br>โดยดำเนินการปีละ 1 ครั้ง<br>(ช่วงเดือนมีนาคม- เมษายน หรือช่วงเดือน พฤศจิกายน-ธันวาคม) ดังนี้<br>- สภาพเศรษฐกิจ-สังคม และสุขภาพ<br>- ปัญหาที่เกิดจากโครงการ<br>- ความวิตกกังวลเกี่ยวกับการทำเหมือง<br>- ระดับผลกระทบที่ได้รับ | - จากแบบสำรวจการสอบถามสภาพเศรษฐกิจ-สังคม ทศนคติ และความคิดเห็น ของผู้นำชุมชนและผู้นำครุว์เรือน <b>เมื่อช่วงเดือน เมษายน 2567</b> ของโครงการเหมืองแร่หินอุตสาหกรรมชนิดหินปูน เพื่ออุตสาหกรรมก่อสร้าง ประทานบัตรเลขที่ 33500/16432 ของนายลำพูน กองศาสนะ (หจก.พุ่งนัยศิลาทอง รับช่วง) ที่ตำบลพุ่งนัย อำเภอกวนกาหลง จังหวัดสตูล ทั้งหมด 7 หมู่บ้าน รวมจำนวน 347 คน โดยมีผู้ตอบแบบสอบถามแต่ละหมู่บ้านดังนี้<br>1.ม.1 บ้านควนบ่อทอง จำนวน 42 คน<br>2.ม.2 บ้านพุ่งนัย จำนวน 57 คน<br>3.ม.3 บ้านหัวกาหมิง จำนวน 41 คน<br>4.ม.4 บ้านน้ำร้อน จำนวน 74 คน<br>5.ม.7 บ้านเกาะใหญ่ จำนวน 43 คน<br>6.ม.11 บ้านสวน จำนวน 38 คน<br>7.ม.12 บ้านโคกโดน จำนวน 52 คน<br><b>รวมทั้งสิ้น จำนวน 374 คน (ดังภาคผนวกที่ 10)</b> | ไม่พบปัญหา | <p>แผนภูมิแสดงจำนวนประชากรที่สำรวจแบบตามหมู่บ้าน</p> <p>โครงการเหมืองแร่หินอุตสาหกรรมชนิดหินปูน เพื่ออุตสาหกรรมก่อสร้าง<br/> ประทานบัตรเลขที่ 33500/16432 ของนายลำพูน กองศาสนะ (หจก.พุ่งนัยศิลาทอง รับช่วง)<br/> ต.พุ่งนัย อ.ควนกาหลง จ.สตูล</p> <p>ที่มา : บจก.พัฒนาสิ่งแวดล้อมและทรัพยากร เมื่อ เมษายน 2567</p> |

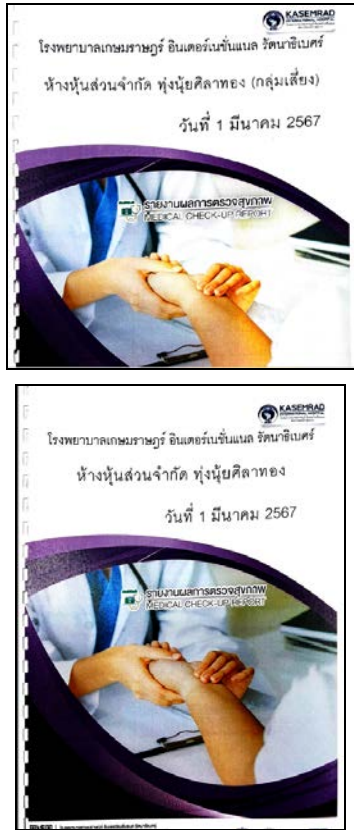
| มาตรการป้องกันและแก้ไขผลกระทบสิ่งแวดล้อม | รายละเอียดของการปฏิบัติ | ปัญหา อุปสรรค และแนวทางแก้ไข | ภาพประกอบมาตรการ |
|---|---|---|---|
| <p><b>5. สาธารณสุข อาชีวอนามัยและความปลอดภัย</b></p> <p>5.1 ตรวจสอบสุขภาพทั่วไปของพนักงาน และตรวจสอบสุขภาพพนักงานที่มีหน้าที่ความรับผิดชอบและโอกาสสัมผัสโดยละเอียด โดยให้ดำเนินการตั้งแต่เริ่มการทำงานและตรวจสอบสุขภาพเป็นประจำทุกปีต่อเนื่องตลอดระยะการดำเนินโครงการ ได้แก่</p> <ul style="list-style-type: none"> <li>- สุขภาพทั่วไป</li> <li>- สมรรถภาพการได้ยิน</li> <li>- สมรรถภาพปอด</li> <li>- โรคเกี่ยวกับระบบทางเดินหายใจ</li> </ul> <p>ทั้งนี้หากผลการตรวจสอบสุขภาพผิดปกติให้โครงการ ส่งพนักงานคนดังกล่าวเข้ารับการตรวจ จากแพทย์ โดยละเอียด เพื่อหาสาเหตุและทำการรักษาต่อไป หากแพทย์วินิจฉัยว่าความผิดปกติมีสาเหตุมาจากการปฏิบัติงานให้สลับหน้าที่ไปปฏิบัติหน้าที่อื่นที่ไม่เป็นสาเหตุเกี่ยวข้องกับโรคหรือความผิดปกตินั้น รวมทั้งจัดให้คนงานที่ไม่มีส่วนเกี่ยวข้องกับแหล่งกำเนิดผลกระทบต่อสุขภาพด้านฝุ่นละออง เสียง และอุบัติเหตุแยกส่วนจากบริเวณ ดังกล่าว</p> <p>5.2 พนักงานของโครงการ</p> <p>5.3 ทุกครั้งก่อนรับเข้าทำงานจากนั้นตรวจปีละ 1 ครั้ง</p> | <p>- โครงการได้จัดให้มีการตรวจสอบสุขภาพของพนักงาน ไม่พบปัญหา</p> <p>กลุ่มเสี่ยง และพนักงานทั่วไป ประจำปี พ.ศ. 2567</p> <p>ทางโครงการได้ดำเนินการไปเมื่อวันที่ 1 มีนาคม 2567 (ดังรายละเอียดในภาคผนวกที่ 9)</p> | | <p>รายงานผลตรวจสุขภาพของพนักงาน ประจำปี 2567</p> |
