รายงานผลการปฏิบัติตาม  
มาตรการป้องกันและแก้ไขผลกระทบสิ่งแวดล้อม  
และมาตรการติดตามตรวจสอบคุณภาพสิ่งแวดล้อม  
ระยะดำเนินการ

โรงแรมพูลแมน ภูเก็ต พันทวา บีช รีสอร์ท  
เจ้าของ : บริษัท พันทวาบีช พร็อพเพอร์ตี้ส์ จำกัด  
ประจำเดือนกรกฎาคม - ธันวาคม พ.ศ. 2567

**รายงานผลการปฏิบัติตามมาตรการป้องกันและแก้ไขผลกระทบสิ่งแวดล้อม  
และมาตรการติดตามตรวจสอบผลกระทบสิ่งแวดล้อม  
โรงแรมพูลแมน ภูเก็ต พันวา บีช รีสอร์ท**

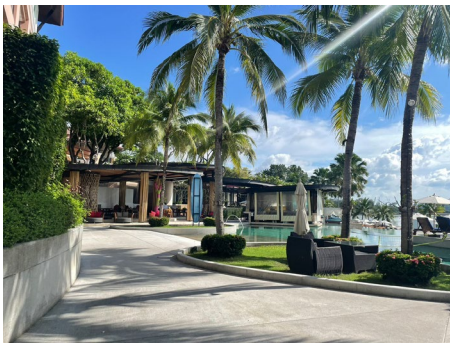
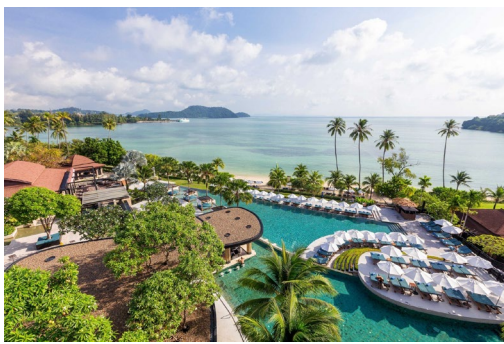
| องค์ประกอบทางสิ่งแวดล้อม / ผลกระทบต่อสิ่งแวดล้อม | มาตรการป้องกันและแก้ไขผลกระทบสิ่งแวดล้อม | การปฏิบัติตามมาตรการป้องกันและแก้ไขผลกระทบสิ่งแวดล้อม | ปัญหา อุปสรรคและข้อเสนอแนะ |
|---|---|---|---|
| <b>1. ทรัพยากรสิ่งแวดล้อมทางกายภาพ</b><br><b>1.1 สภาพภูมิประเทศ</b> | <ul style="list-style-type: none"> <li>จัดให้มีการดูแลต้นไม้ และสวนหย่อมภายในพื้นที่โครงการให้มีสภาพดีอยู่เสมอ ตามมาตรการในเรื่องสุนทรียภาพและทัศนียภาพ</li> </ul> | <ul style="list-style-type: none"> <li>ปฏิบัติตามมาตรการ ทางโครงการมีการปลูกต้นไม้ จัดสวนหย่อมและมีคนสวนดูแลพื้นที่สีเขียวให้สวยงามอยู่เสมอ</li> </ul> | <ul style="list-style-type: none"> <li>ไม่มีปัญหาและอุปสรรค</li> </ul> |

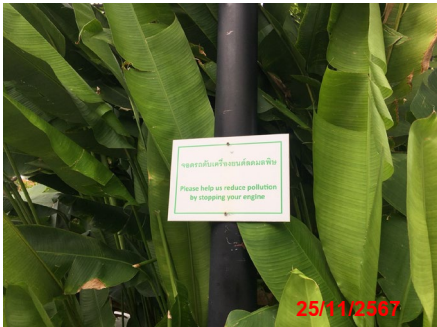
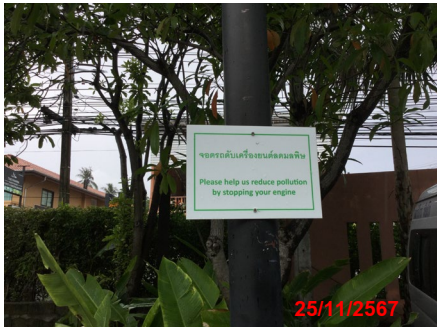
| องค์ประกอบทางสิ่งแวดล้อม / ผลกระทบต่อสิ่งแวดล้อม | มาตรการป้องกันและแก้ไขผลกระทบสิ่งแวดล้อม | การปฏิบัติตามมาตรการป้องกันและแก้ไขผลกระทบสิ่งแวดล้อม | ปัญหา อุปสรรคและข้อเสนอแนะ |
|---|---|---|---|
| | <ul style="list-style-type: none"> <li>- ติดป้ายห้ามติดเครื่องยนต์ทิ้งไว้บริเวณลานจอดรถยนต์ โดยดับเครื่องยนต์เมื่อจอดรถแล้ว</li> </ul> | <ul style="list-style-type: none"> <li>- ปฏิบัติตามมาตรการ พื้นที่ลานจอดรถของโครงการติดป้ายห้ามติดเครื่องยนต์ทิ้งไว้</li> </ul> | <ul style="list-style-type: none"> <li>- ไม่มีปัญหาและอุปสรรค</li> </ul> |

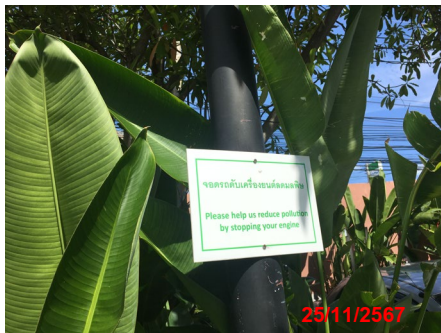
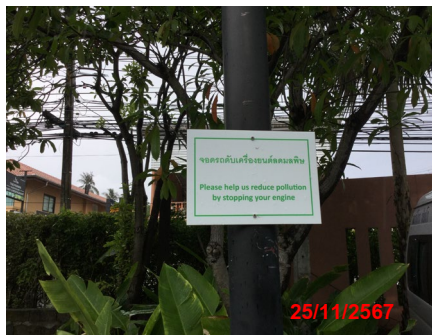
| องค์ประกอบทางสิ่งแวดล้อม / ผลกระทบต่อสิ่งแวดล้อม | มาตรการป้องกันและแก้ไขผลกระทบสิ่งแวดล้อม | การปฏิบัติตามมาตรการป้องกันและแก้ไขผลกระทบสิ่งแวดล้อม | ปัญหา อุปสรรคและข้อเสนอแนะ |
|---|---|---|---|
| <b>1.3 เสี่ยงและความสั่นสะเทือน</b> | <ul style="list-style-type: none"> <li>จำกัดความเร็วรถขณะแล่นเข้าออกพื้นที่โครงการให้มีความเร็วไม่เกิน 30 กิโลเมตร / ชั่วโมง</li> <li>ทำป้ายประกาศให้ดับเครื่องยนต์ทันที เมื่อจอดรถแล้ว</li> </ul> <ul style="list-style-type: none"> <li>รักษาภาพธรรมชาติและดูแลต้นไม้ในโครงการให้ดีเสมอ เพื่อช่วยเป็นสิ่งป้องกันเสียงจากภายนอกได้</li> </ul> | <ul style="list-style-type: none"> <li>ไม่ปฏิบัติตามมาตรการ บริเวณทางเข้า – ออกของโครงการ ไม่มีป้ายจำกัดความเร็ว</li> <li>ปฏิบัติตามมาตรการ บริเวณพื้นที่ลานจอดรถของโครงการมีการติดป้ายดับเครื่องยนต์ทันทีเมื่อจอดรถแล้ว</li> </ul> <ul style="list-style-type: none"> <li>ปฏิบัติตามมาตรการ โครงการมีคนสวนดูแลต้นไม้ในโครงการให้สวยงามและให้ดีอยู่เสมอ พื้นที่ลานจอดรถของโครงการ มีการปลูกต้นไม้เพื่อช่วยป้องกันเสียง</li> </ul> | <ul style="list-style-type: none"> <li>ไม่มีปัญหาและอุปสรรค</li> <li>ไม่มีปัญหาและอุปสรรค</li> <li>ไม่มีปัญหาและอุปสรรค</li> </ul> |

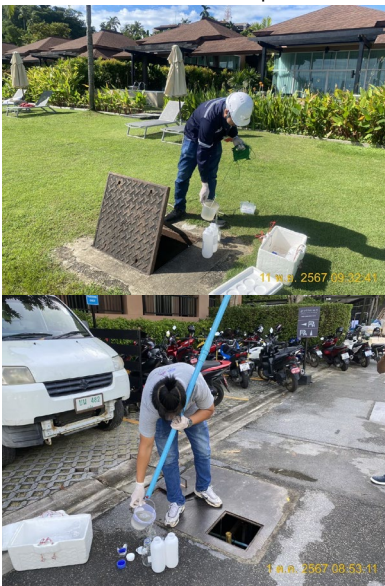
| องค์ประกอบทางสิ่งแวดล้อม / ผลกระทบต่อสิ่งแวดล้อม | มาตรการป้องกันและแก้ไขผลกระทบสิ่งแวดล้อม | การปฏิบัติตามมาตรการป้องกันและแก้ไขผลกระทบสิ่งแวดล้อม | ปัญหา อุปสรรคและข้อเสนอแนะ |
|---|---|---|---|
| 1.4 ทรัพยากรน้ำ | <p>- จัดให้มีระบบบำบัดน้ำเสียภายในโครงการ เพื่อลดค่าความสกปรกในน้ำทิ้งให้เป็นไปตามมาตรฐานน้ำทิ้งประเภท ก ซึ่งมีรายละเอียดประกอบด้วย</p> <p>(1) ระบบบำบัดน้ำเสียเบื้องต้นแบบ เกราะกรองไร้อากาศ แยกบำบัดแต่ละอาคาร เป็นถึงบำบัดน้ำเสียรุ่น EC-4, EC-5, EC-6, EC-8, EC-10, EC-25, EC-30, EC-40, Ec-75, EC-20000(S)+EC-20000(AF), EC-2500(S)+EC-25000(AF)</p> <p>(2) ระบบบำบัดน้ำเสียรวมเป็นระบบแบบ กระบวนการแอกติเวตเต็ดสลัดจ์แบบ กวนผสมสมบูรณ์ และถังฆ่าเชื้อ รุ่น</p> | <p>- ปฏิบัติตามมาตรการ โครงการมีระบบบำบัดน้ำเสียเบื้องต้นเป็นระบบเกราะกรองไร้อากาศ ซึ่งแยกบำบัดแต่ละอาคาร และมีระบบบำบัดน้ำเสียรวมเป็นระบบแอกติเวตเต็ดสลัดจ์แบบกวนผสมสมบูรณ์ และถังฆ่าเชื้อ รุ่น AMC-190-90 ผังไว้ที่ดินบริเวณลานจอดรถยนต์ด้านหน้าโครงการ และน้ำที่ผ่านระบบบำบัดน้ำเสียมีการตรวจวัดคุณภาพเป็นประจำทุกเดือน ดังเอกสารแสดงภาคผนวก ค</p> | <p>- ไม่มีปัญหาและอุปสรรค</p> |

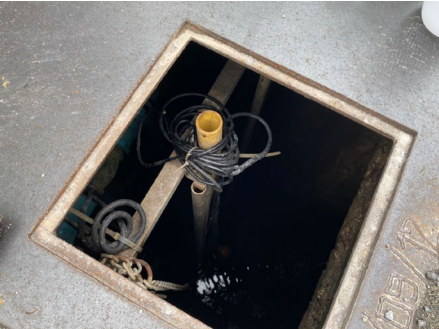
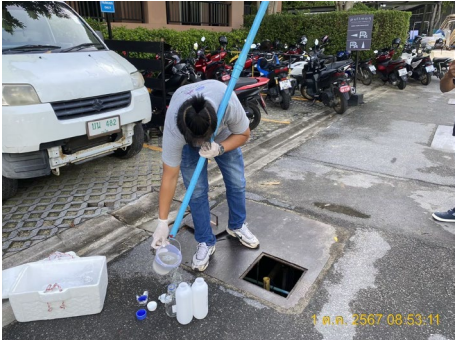
| องค์ประกอบทางสิ่งแวดล้อม / ผลกระทบต่อสิ่งแวดล้อม | มาตรการป้องกันและแก้ไขผลกระทบสิ่งแวดล้อม | การปฏิบัติตามมาตรการป้องกันและแก้ไขผลกระทบสิ่งแวดล้อม | ปัญหา อุปสรรคและข้อเสนอแนะ |
|---|---|---|---|
| | <p>AMC-190-90 หรือเทียบเท่าฝังไว้ใต้ดินบริเวณลานจอดรถยนต์ด้านหน้าโครงการ</p> <ul style="list-style-type: none"> <li>- จัดให้มีการสูบน้ำจากตะกอนออกจากบ่อเกรอะทุก 2 เดือน / ครั้ง</li> <li>- จัดให้มีเจ้าหน้าที่ที่มีความรู้คอยควบคุมและดูแลระบบบำบัดน้ำเสียของโครงการอย่างสม่ำเสมอ</li> <li>- ให้มีการดักตะกอนไขมันออกสัปดาห์ละ 1 ครั้ง ใส่ถุงดำมัดปากถุงให้เรียบร้อยแล้วนำไปเก็บรวมไว้ที่ห้องพัสดุขยะรวม</li> </ul> | <ul style="list-style-type: none"> <li>- ปฏิบัติตามมาตรการ โครงการสูบน้ำจากบ่อเกรอะทุก 2 เดือน/ครั้ง หรือมากกว่าขึ้นอยู่กับความเหมาะสม</li> <li>- ปฏิบัติตามมาตรการ โครงการมีเจ้าหน้าที่ฝ่ายวิศวกรรมเป็นผู้ดูแลระบบบำบัดน้ำเสียให้มีประสิทธิภาพดีอยู่เสมอ</li> <li>- ปฏิบัติตามมาตรการ ตะกอนไขมันในถังดักไขมัน จะดักออกทุกสัปดาห์ นำใส่ถุงดำแล้วนำไปพักไว้ที่ห้องพัสดุขยะรวมของโครงการ</li> </ul> | <ul style="list-style-type: none"> <li>- ไม่มีปัญหาและอุปสรรค</li> <li>- ไม่มีปัญหาและอุปสรรค</li> <li>- ไม่มีปัญหาและอุปสรรค</li> </ul> |

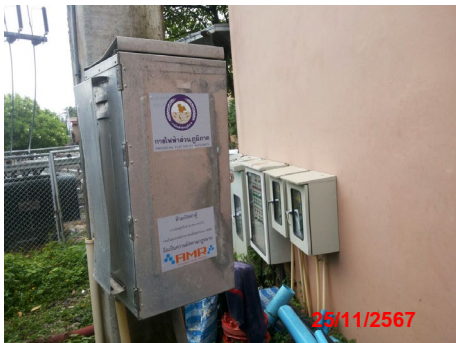
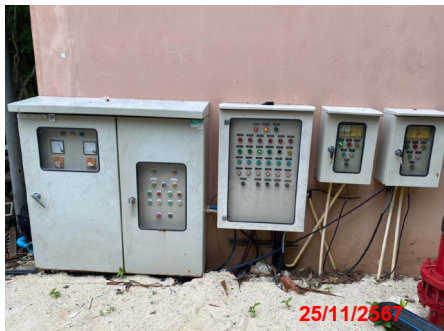
| องค์ประกอบทางสิ่งแวดล้อม / ผลกระทบต่อสิ่งแวดล้อม | มาตรการป้องกันและแก้ไขผลกระทบสิ่งแวดล้อม | การปฏิบัติตามมาตรการป้องกันและแก้ไขผลกระทบสิ่งแวดล้อม | ปัญหา อุปสรรคและข้อเสนอแนะ |
|---|---|---|---|
| | <ul style="list-style-type: none"> <li>จัดให้มีระบบท่อน้ำ Reuse ผังไว้ใต้ดินไปยังพื้นที่สีเขียวของโครงการ โดยเจาะรูซีเมนน้ำแทนการใช้หัวสเปรย์น้ำ</li> <li>จัดให้มีการติดตั้งมิเตอร์ไฟฟ้าแยกเฉพาะระบบบำบัดน้ำเสีย</li> </ul> | <ul style="list-style-type: none"> <li>ปฏิบัติตามมาตรการ ทางโครงการมีระบบท่อน้ำ Reuse เพื่อใช้ในส่วนในพื้นที่สีเขียวของโครงการ โดยในส่วนพื้นที่ที่เป็นพื้นที่ที่แขกไม่ได้ใช้บริการ โครงการจะใช้ระบบสปริงเกอร์</li> <li>ปฏิบัติตามมาตรการ โครงการติดตั้งมิเตอร์ไฟฟ้าแยกเฉพาะระบบบำบัดน้ำเสีย</li> </ul> | <ul style="list-style-type: none"> <li>ไม่มีปัญหาและอุปสรรค</li> <li>ไม่มีปัญหาและอุปสรรค</li> </ul> |

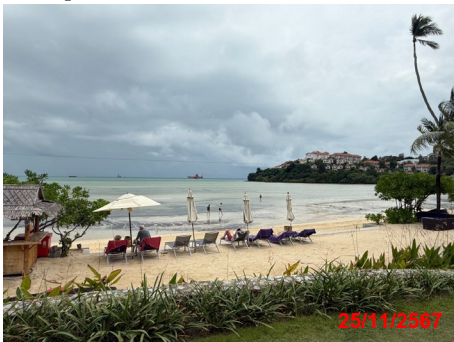
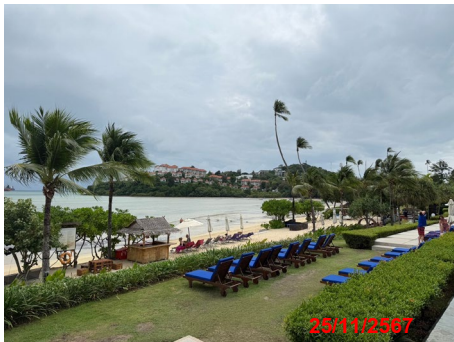
| องค์ประกอบทางสิ่งแวดล้อม / ผลกระทบต่อสิ่งแวดล้อม | มาตรการป้องกันและแก้ไขผลกระทบสิ่งแวดล้อม | การปฏิบัติตามมาตรการป้องกันและแก้ไขผลกระทบสิ่งแวดล้อม | ปัญหา อุปสรรคและข้อเสนอแนะ |
|---|---|---|---|
| 2.1 สิ่งมีชีวิตในน้ำ | <ul style="list-style-type: none"> <li>- บำรุงรักษาให้ระบบบำบัดน้ำเสียทำงานได้อย่างมีประสิทธิภาพ</li> <li>- ปลุกต้นไม้และจัดภูมิสถาปัตยกรรมภายในโครงการเพื่อเป็นแนวป้องกันมิให้เศษตะกอนดิน และป้องกันการไหลบ่าของน้ำลงสู่ทะเล</li> </ul> <ul style="list-style-type: none"> <li>- ให้โครงการส่งเสริม สนับสนุน การอนุรักษ์ หาดูทะเลและแนวปะการังบริเวณอ่าวมะขาม โดยจัดประกาศหรือข้อเสนอแนะต่อนักท่องเที่ยว ว่าบริเวณอ่าวมะขามมีหาดูทะเลและแนวปะการังอยู่ในบริเวณนี้ จึงขอให้นักท่องเที่ยวช่วยกันดูแล และอนุรักษ์</li> </ul> | <ul style="list-style-type: none"> <li>- ปฏิบัติตามมาตรการ โครงการมีเจ้าหน้าที่ฝ่ายวิศวกรรมเป็นผู้ดูแลระบบบำบัดน้ำเสียให้มีประสิทธิภาพดียิ่งขึ้น</li> <li>- ปฏิบัติตามมาตรการ โครงการปลุกต้นไม้เพื่อเป็นแนวป้องกันมิให้เศษตะกอนดิน และป้องกันการไหลบ่าของน้ำลงสู่ทะเล</li> </ul> <ul style="list-style-type: none"> <li>- ปฏิบัติตามมาตรการ โครงการได้จัดทำพื้นที่ให้นักท่องเที่ยวสำหรับเล่นน้ำและนั่งทานอาหารทางน้ำและเพื่อเป็นการป้องกันการทำลายปะการังและหาดูทะเลบริเวณอ่าวมะขาม</li> </ul> | <ul style="list-style-type: none"> <li>- ไม่มีปัญหาและอุปสรรค</li> <li>- ไม่มีปัญหาและอุปสรรค</li> <li>- ไม่มีปัญหาและอุปสรรค</li> </ul> |

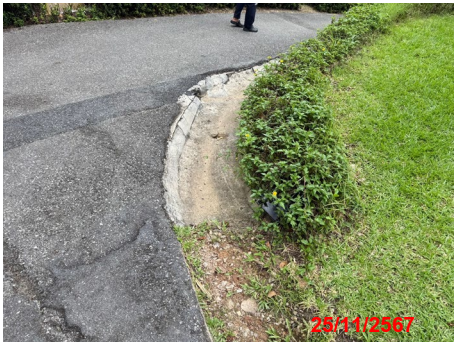
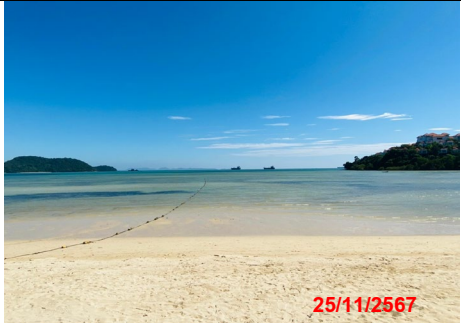
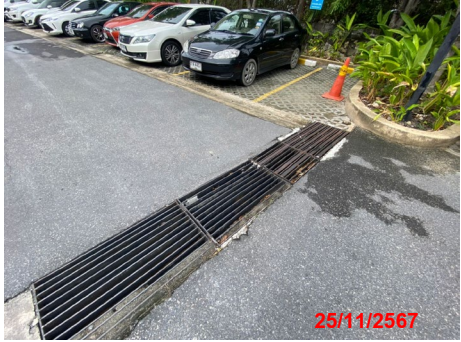
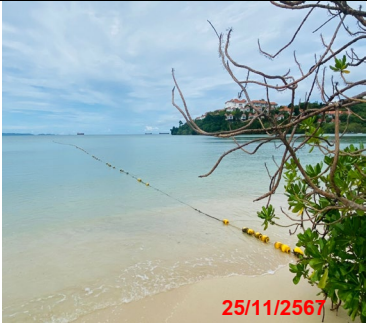
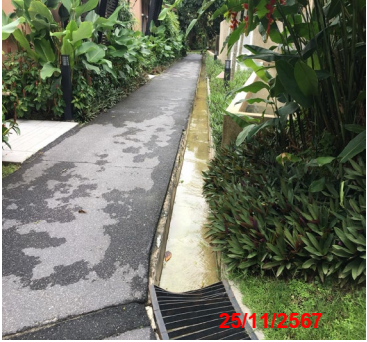
| องค์ประกอบทางสิ่งแวดล้อม / ผลกระทบต่อสิ่งแวดล้อม | มาตรการป้องกันและแก้ไขผลกระทบสิ่งแวดล้อม | การปฏิบัติตามมาตรการป้องกันและแก้ไขผลกระทบสิ่งแวดล้อม | ปัญหา อุปสรรคและข้อเสนอแนะ |
|---|---|---|---|
| | <p>ทรัพยากรธรรมชาติในทะเลไว้ โดยห้ามกระทำการใดๆ ที่จะสร้างความเสียหายให้แก่หญ้าทะเลและแนวปะการังดังกล่าว</p> <p>- จัดทำคูระบายน้ำรอบพื้นที่โครงการ เพื่อรองรับน้ำฝนจากพื้นที่รอบๆ ซึ่งคูระบายน้ำดังกล่าวสามารถชะลอการไหลของน้ำก่อนออกนอกพื้นที่โครงการ และช่วยไม่ให้เกิดการไหลบ่าของน้ำฝนลงสู่ทะเล</p> | <p>- ปฏิบัติตามมาตรการ โครงการมีคูระบายน้ำรอบบริเวณโครงการเพื่อชะลอการไหลของน้ำฝน</p> | <p>- ไม่มีปัญหาและอุปสรรค</p> |

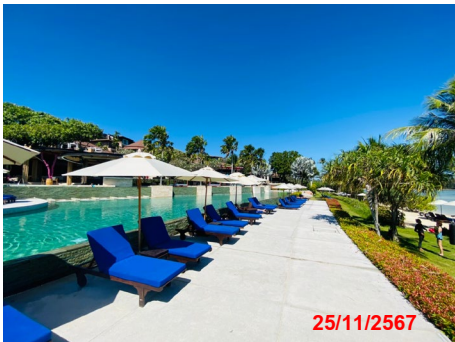
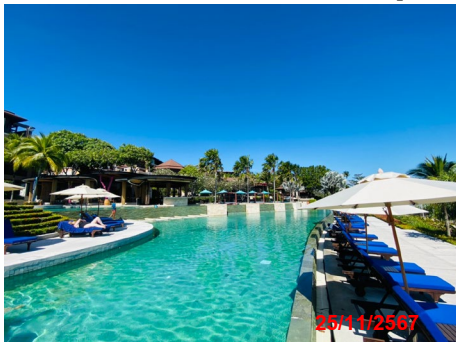
| องค์ประกอบทางสิ่งแวดล้อม / ผลกระทบต่อสิ่งแวดล้อม | มาตรการป้องกันและแก้ไขผลกระทบสิ่งแวดล้อม | การปฏิบัติตามมาตรการป้องกันและแก้ไขผลกระทบสิ่งแวดล้อม | ปัญหา อุปสรรคและข้อเสนอแนะ |
|---|---|---|---|
| | <ul style="list-style-type: none"> <li>จัดทำบ่อหน่วงน้ำคอนกรีต ขนาด 500 ลบ.ม. รับน้ำจากคูระบายน้ำ เพื่อชะลอการไหลบ่าของน้ำลงสู่ทะเล</li> </ul> | <ul style="list-style-type: none"> <li>ปฏิบัติตามมาตรการ โครงการมีบ่อหน่วงน้ำของโครงการขนาด 500 ลบ.ม. ซึ่งอยู่บริเวณสระว่ายน้ำ เพื่อรวบรวมน้ำฝนที่เกิดขึ้นในโครงการ ก่อนปล่อยออกสู่ทะเล</li> </ul> | <ul style="list-style-type: none"> <li>ไม่มีปัญหาและอุปสรรค</li> </ul> |

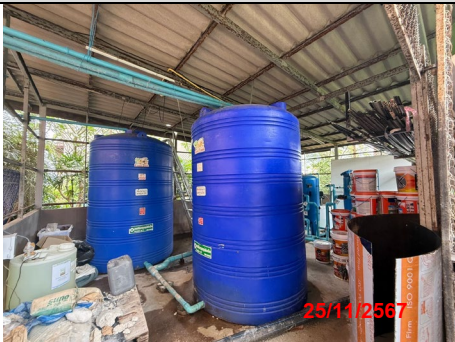
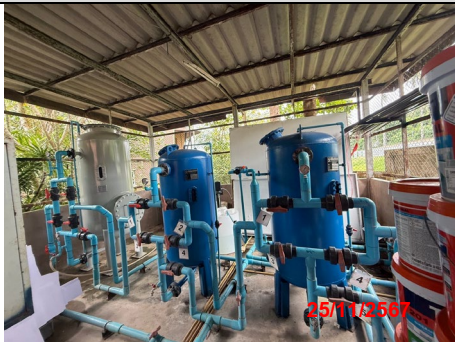
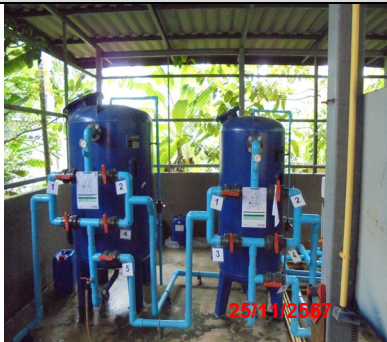
| องค์ประกอบทางสิ่งแวดล้อม / ผลกระทบต่อสิ่งแวดล้อม | มาตรการป้องกันและแก้ไขผลกระทบสิ่งแวดล้อม | การปฏิบัติตามมาตรการป้องกันและแก้ไขผลกระทบสิ่งแวดล้อม | ปัญหา อุปสรรคและข้อเสนอแนะ |
|---|---|---|---|
| | <ul style="list-style-type: none"> <li>- สำรองน้ำใช้โครงการตามที่ได้ออกแบบไว้ โดยมีถังสำรองน้ำใต้ดิน 4 ถัง รวมความจุทั้งสิ้น 590 ลบ.ม.</li> </ul> | <ul style="list-style-type: none"> <li>- ปฏิบัติตามมาตรการ โครงการมีถังเก็บน้ำใต้ดินจำนวน 4 ถัง ซึ่งมีขนาด 260, 60, 190 และ 80 ลบ.ม. ตามลำดับ</li> </ul> | <ul style="list-style-type: none"> <li>- ไม่มีปัญหาและอุปสรรค</li> </ul> |

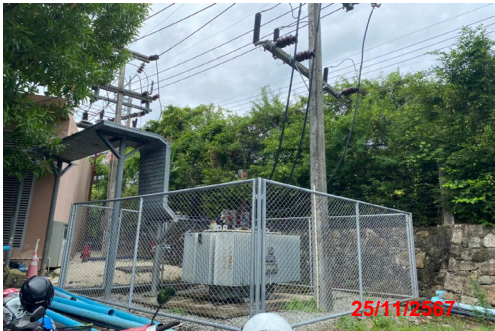
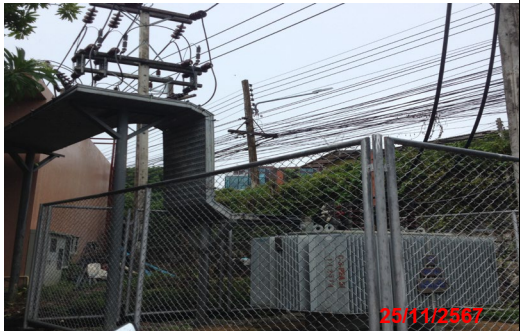
| องค์ประกอบทางสิ่งแวดล้อม / ผลกระทบต่อสิ่งแวดล้อม | มาตรการป้องกันและแก้ไขผลกระทบสิ่งแวดล้อม | การปฏิบัติตามมาตรการป้องกันและแก้ไขผลกระทบสิ่งแวดล้อม | ปัญหา อุปสรรคและข้อเสนอแนะ |
|---|---|---|---|
| 3.2 การใช้ไฟฟ้า | <ul style="list-style-type: none"> <li>- จัดให้มีและติดตั้งระบบไฟฟ้าตามที่เสนอในรายละเอียดโครงการทุกประการ</li> </ul> | <ul style="list-style-type: none"> <li>- ปฏิบัติตามมาตรการ โครงการมีการติดตั้งระบบไฟฟ้าของโครงการตามที่ระบุไว้ในรายงาน</li> </ul> | <ul style="list-style-type: none"> <li>- ไม่มีปัญหาและอุปสรรค</li> </ul> |

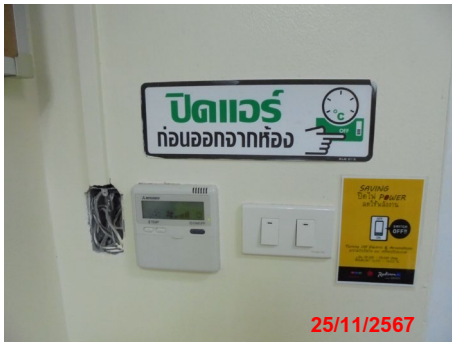
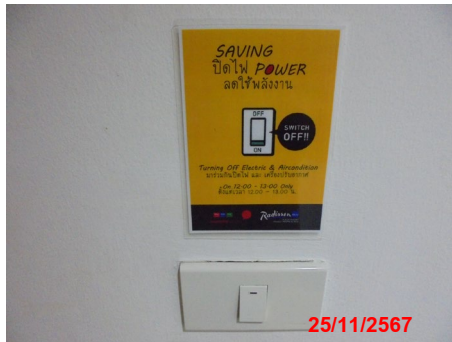
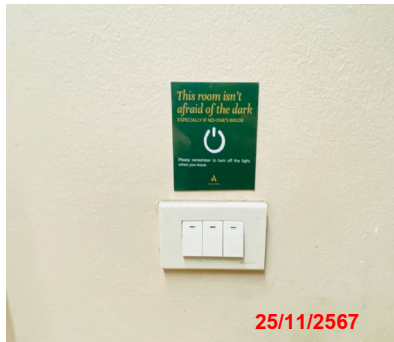
| องค์ประกอบทางสิ่งแวดล้อม / ผลกระทบต่อสิ่งแวดล้อม | มาตรการป้องกันและแก้ไขผลกระทบสิ่งแวดล้อม | การปฏิบัติตามมาตรการป้องกันและแก้ไขผลกระทบสิ่งแวดล้อม | ปัญหา อุปสรรคและข้อเสนอแนะ |
|---|---|---|---|
| | <ul style="list-style-type: none"> <li>รณรงค์ให้ผู้เข้าพักใช้ไฟฟ้าอย่างประหยัด และควรปรับเป็นระดับอุณหภูมิในห้องพักให้พอเหมาะ 25-26 องศาเซลเซียส</li> </ul> <p>25/11/2567</p> <ul style="list-style-type: none"> <li>ติดตั้งอุปกรณ์เดินสายไฟฟ้า รวมถึงสัญญาณสื่อสารต่างๆ และอุปกรณ์ไฟฟ้าต่างๆ ให้เป็นไปด้วยความเรียบร้อย และถูกต้องตามมาตรฐาน</li> <li>เลือกใช้ผลิตภัณฑ์ไฟฟ้าชนิดประหยัดพลังงานไฟฟ้าและอายุการใช้งานยาวนาน</li> </ul> | <ul style="list-style-type: none"> <li>ปฏิบัติตามมาตรการ โครงการรณรงค์ให้พนักงานในโครงการและผู้พักอาศัย ใช้ไฟฟ้าอย่างประหยัด</li> </ul> <p>25/11/2567</p> <ul style="list-style-type: none"> <li>ปฏิบัติตามมาตรการ โครงการติดตั้งอุปกรณ์เดินสายไฟฟ้า รวมถึงสัญญาณสื่อสารต่างๆและอุปกรณ์ไฟฟ้าต่างๆ ให้เป็นไปด้วยความเรียบร้อยและถูกต้องตามมาตรฐานและมีเจ้าหน้าที่แผนกวิศวกรรมเป็นผู้ดูแลรับผิดชอบ</li> <li>ปฏิบัติตามมาตรการ โครงการเลือกใช้ผลิตภัณฑ์ไฟฟ้าชนิดประหยัดพลังงานไฟฟ้าและอายุการใช้งานยาวนาน</li> </ul> | <ul style="list-style-type: none"> <li>ไม่มีปัญหาและอุปสรรค</li> </ul> <p>25/11/2567</p> <ul style="list-style-type: none"> <li>ไม่มีปัญหาและอุปสรรค</li> </ul> |

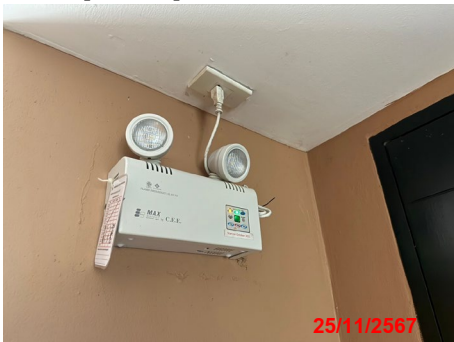
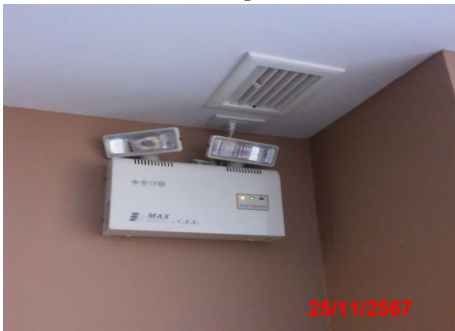
| องค์ประกอบทางสิ่งแวดล้อม / ผลกระทบต่อสิ่งแวดล้อม | มาตรการป้องกันและแก้ไขผลกระทบสิ่งแวดล้อม | การปฏิบัติตามมาตรการป้องกันและแก้ไขผลกระทบสิ่งแวดล้อม | ปัญหา อุปสรรคและข้อเสนอแนะ |
|---|---|---|---|
| | <ul style="list-style-type: none"> <li>ตรวจสอบดูแลอุปกรณ์เครื่องไฟฟ้าสำรองและสายไฟฟ้าให้อยู่ในสภาพดีอยู่เสมอตามคู่มือของผู้ผลิต</li> </ul> | <ul style="list-style-type: none"> <li>ปฏิบัติตามมาตรการ ทางโครงการมีเจ้าหน้าที่ฝ่ายวิศวกรรมเป็นผู้ดูแล อุปกรณ์ต่างๆ ให้มีสภาพดีอยู่เสมอ</li> </ul> | <ul style="list-style-type: none"> <li>ไม่มีปัญหาและอุปสรรค</li> </ul> |

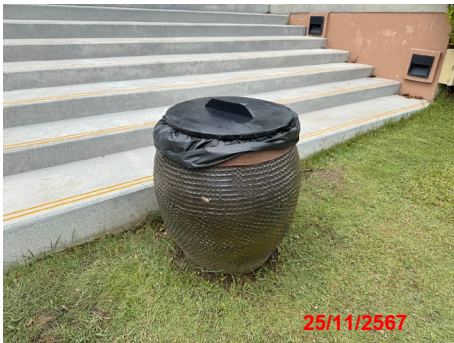
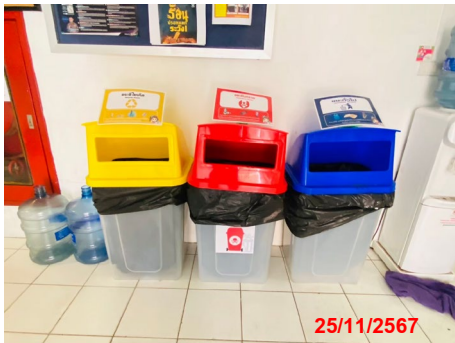
| องค์ประกอบทางสิ่งแวดล้อม / ผลกระทบต่อสิ่งแวดล้อม | มาตรการป้องกันและแก้ไขผลกระทบสิ่งแวดล้อม | การปฏิบัติตามมาตรการป้องกันและแก้ไขผลกระทบสิ่งแวดล้อม | ปัญหา อุปสรรคและข้อเสนอแนะ |
|---|---|---|---|
| 3.3 การจัดการขยะ | <ul style="list-style-type: none"> <li>จัดให้มีถังขยะเปียกและแห้งขนาดต่างๆไว้ในห้องพัก ห้องครัว ร้านอาหาร สำนักงาน</li> </ul> | <ul style="list-style-type: none"> <li>ปฏิบัติตามมาตรการ โครงการจัดให้มีถังขยะในห้องพัก ห้องครัว ร้านอาหารและสำนักงาน ซึ่งแบ่งเป็นถังขยะเปียกและถังขยะแห้ง</li> </ul> | <ul style="list-style-type: none"> <li>ไม่มีปัญหาและอุปสรรค</li> </ul> |

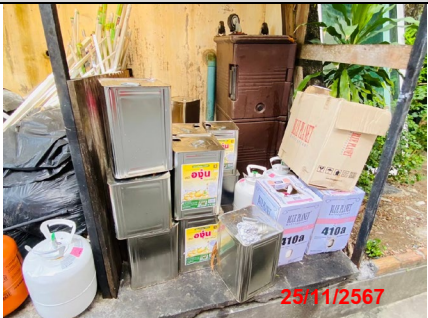
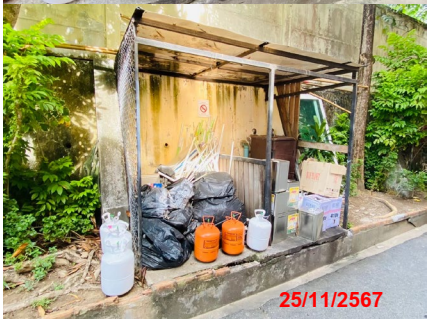
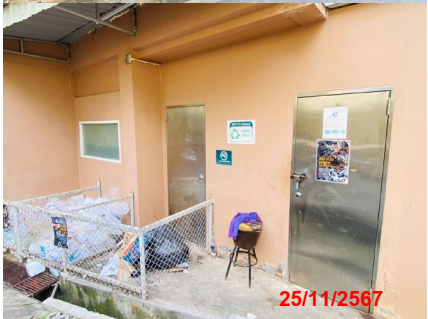
| องค์ประกอบทางสิ่งแวดล้อม / ผลกระทบต่อสิ่งแวดล้อม | มาตรการป้องกันและแก้ไขผลกระทบสิ่งแวดล้อม | การปฏิบัติตามมาตรการป้องกันและแก้ไขผลกระทบสิ่งแวดล้อม | ปัญหา อุปสรรคและข้อเสนอแนะ |
|---|---|---|---|
| | <ul style="list-style-type: none"> <li>- จัดให้มีพนักงานเก็บขนและคัดแยกขยะจากถังขยะในแต่ละชั้นไปเก็บรวบรวมไว้ยังที่พักขยะรวมทุกวัน</li> <li>- จัดให้มีห้องพักขยะรวมจำนวน 1 แห่ง อยู่บริเวณด้านหน้าอาคาร Banquet + BHO แยกเป็น 2 ห้อง ห้องรับขยะเปียกขนาด 2 x 4 x 3 เมตร (ลึกกักเก็บ 1.5 เมตร) ความจุ 12 ลบ.ม. และถังขยะแห้งขนาด 2 x 4 x 3 เมตร (ลึกกักเก็บ 1.5 เมตร) ความจุ 12 ลบ.ม. รวมทั้งหมด 24 ลบ.ม. เก็บขยะได้ 6.60 วัน และมีท่อระบายน้ำเพื่อรวบรวมน้ำเสียเข้าระบบบำบัดรวม</li> <li>- ตรวจสอบไม่ให้มีขยะตกค้างในโครงการ หากมีขยะตกค้างในโครงการต้องแจ้งให้ อบต.วิชิตเป็นผู้เข้ามาเก็บขนเพื่อนำไปกำจัดต่อไป</li> <li>- ให้แม่บ้านทำความสะอาดที่พักขยะรวมทุกครั้งหลังจากที่รถเก็บขนเสร็จเรียบร้อยแล้ว</li> </ul> | <ul style="list-style-type: none"> <li>- ปฏิบัติตามมาตรการ แม่บ้านเป็นผู้คัดแยกขยะจากถังขยะในแต่ละชั้นและเก็บรวบรวมไว้ที่ห้องพักขยะรวมของโครงการ</li> <li>- ปฏิบัติตามมาตรการ โครงการมีห้องพักขยะรวม 1 แห่ง อยู่บริเวณด้านหน้าอาคาร Banquet + BHO ซึ่งแบ่งเป็น ขยะเปียก มีขนาดความจุ 12 ลบ.ม. และขยะแห้งมีขนาด 12 ลบ.ม. และมีท่อระบายน้ำเพื่อรวบรวมน้ำเสียเข้าระบบบำบัดรวม</li> <li>- ปฏิบัติตามมาตรการ แผนกแม่บ้านมีหน้าที่ตรวจสอบไม่ให้มีขยะค้างในโครงการ หากมีขยะตกค้างโครงการจะติดต่อนายสุริยา ยมนา ซึ่งเป็นเก็บขนขยะของโรงแรม มาเก็บขนเพื่อนำไปกำจัดต่อไป</li> <li>- ปฏิบัติตามมาตรการ หลังจากมีการเก็บขนขยะออกจากห้องพักขยะรวม แผนกแม่บ้าน</li> </ul> | <ul style="list-style-type: none"> <li>- ไม่มีปัญหาและอุปสรรค</li> <li>- ไม่มีปัญหาและอุปสรรค</li> <li>- ไม่มีปัญหาและอุปสรรค</li> <li>- ไม่มีปัญหาและอุปสรรค</li> </ul> |

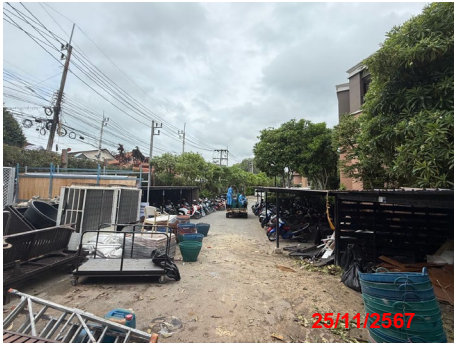
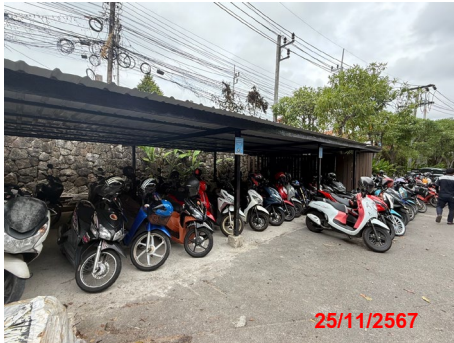
| องค์ประกอบทางสิ่งแวดล้อม / ผลกระทบต่อสิ่งแวดล้อม | มาตรการป้องกันและแก้ไขผลกระทบสิ่งแวดล้อม | การปฏิบัติตามมาตรการป้องกันและแก้ไขผลกระทบสิ่งแวดล้อม | ปัญหา อุปสรรคและข้อเสนอแนะ |
|---|---|---|---|
| | <p>จอดรถให้ชัดเจน</p> <ul style="list-style-type: none"> <li>ห้ามประกอบกิจการใดๆ รวมทั้งก่อสร้างในบริเวณที่ใช้เป็นที่จอดรถยนต์ อันจะทำให้พื้นที่จอดรถลดลงจากที่เสนอไว้ในรายงาน</li> </ul> <ul style="list-style-type: none"> <li>จัดให้มีเจ้าหน้าที่ หรือยามที่ผ่านการฝึกอบรมทักษะด้านการจราจร คอยอำนวยความสะดวกและจัดระบบการจราจรบริเวณทางเข้า – ออก พื้นที่โครงการ ตลอด 24 ชั่วโมง</li> <li>จัดให้มีที่จอดรถของโครงการจำนวนรวม 66 คัน</li> </ul> | <p>ของโครงการมีเครื่องหมายจราจรที่มองเห็นได้อย่างชัดเจน</p> <ul style="list-style-type: none"> <li>ไม่ปฏิบัติตามมาตรการ</li> </ul> <ul style="list-style-type: none"> <li>ปฏิบัติตามมาตรการ โครงการมีเจ้าหน้าที่รักษาความปลอดภัยเป็นผู้ดูแลและอำนวยความสะดวกเกี่ยวกับการจราจรภายในโครงการ</li> <li>ไม่ปฏิบัติตามมาตรการ ที่จอดรถของโรงแรมมีจำนวน 50 คัน ซึ่งไม่เป็นไปตาม</li> </ul> | <ul style="list-style-type: none"> <li>พื้นที่ลานจอดรถของโครงการตามที่ระบุไว้ในรายงาน ถูกปรับเปลี่ยนเป็นพื้นที่สำหรับพักขยะสวน และ พื้นที่ ลาน จ อ ด รถจักรยานยนต์</li> <li>ไม่มีปัญหาและอุปสรรค</li> <li>พื้นที่ลานจอดรถของโครงการตามที่ระบุไว้ใน</li> </ul> |

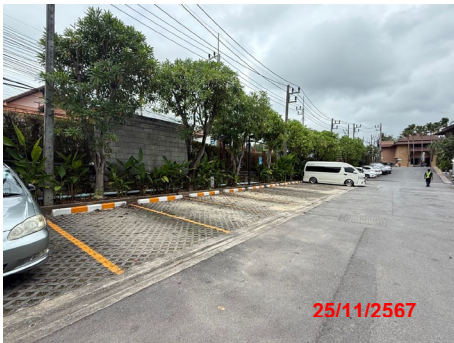
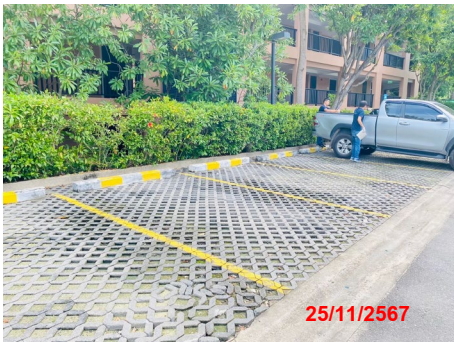
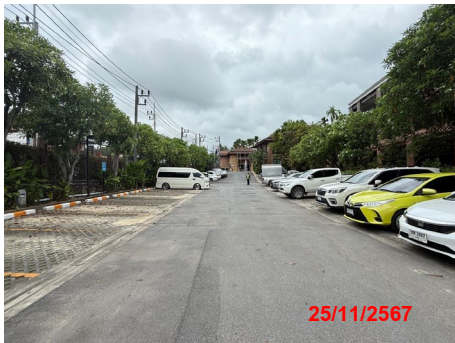
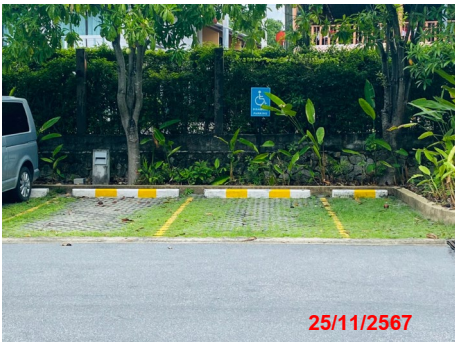
| องค์ประกอบทางสิ่งแวดล้อม / ผลกระทบต่อสิ่งแวดล้อม | มาตรการป้องกันและแก้ไขผลกระทบสิ่งแวดล้อม | การปฏิบัติตามมาตรการป้องกันและแก้ไขผลกระทบสิ่งแวดล้อม | ปัญหา อุปสรรคและข้อเสนอแนะ |
|---|---|---|---|
| | <ul style="list-style-type: none"> <li>- จัดให้มีเส้นแบ่งช่องจราจรอย่างชัดเจน เพื่อความเป็นระเบียบเรียบร้อยของโครงการ</li> </ul> | <p>รายงานกำหนด</p> <ul style="list-style-type: none"> <li>- ปฏิบัติตามมาตรการ บริเวณลานจอดรถมีเส้นแบ่งช่องจราจรอย่างชัดเจน</li> </ul> | <p>รายงาน ถูกปรับเปลี่ยนเป็นพื้นที่สำหรับพักขยะสวน และพื้นที่ลานจอดรถจักรยานยนต์</p> <ul style="list-style-type: none"> <li>- ไม่มีปัญหาและอุปสรรค</li> </ul> |

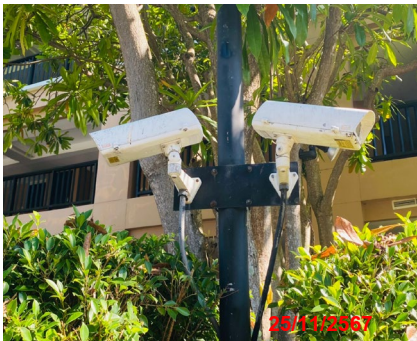
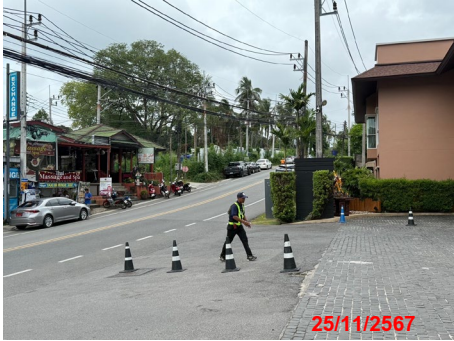
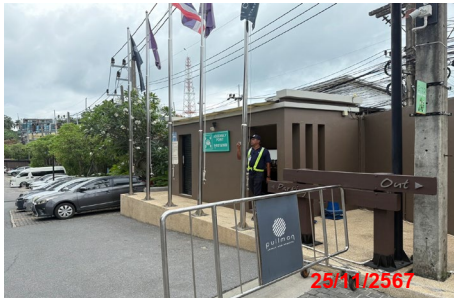
| องค์ประกอบทางสิ่งแวดล้อม / ผลกระทบต่อสิ่งแวดล้อม | มาตรการป้องกันและแก้ไขผลกระทบสิ่งแวดล้อม | การปฏิบัติตามมาตรการป้องกันและแก้ไขผลกระทบสิ่งแวดล้อม | ปัญหา อุปสรรคและข้อเสนอแนะ |
|---|---|---|---|
| <p><b>4.2 ความปลอดภัยสาธารณะ</b></p> | <ul style="list-style-type: none"> <li>- จัดให้มีเวรยามรักษาความปลอดภัยตลอด 24 ชั่วโมง</li> </ul> | <ul style="list-style-type: none"> <li>- ปฏิบัติตามมาตรการ โครงการมีเจ้าหน้าที่รักษาความปลอดภัยประจำโครงการตลอด 24 ชั่วโมง</li> </ul> | <ul style="list-style-type: none"> <li>- ไม่มีปัญหาและอุปสรรค</li> </ul> |

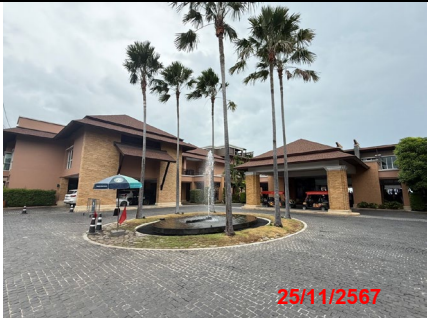
| องค์ประกอบทางสิ่งแวดล้อม / ผลกระทบต่อสิ่งแวดล้อม | มาตรการป้องกันและแก้ไขผลกระทบสิ่งแวดล้อม | การปฏิบัติตามมาตรการป้องกันและแก้ไขผลกระทบสิ่งแวดล้อม | ปัญหา อุปสรรคและข้อเสนอแนะ |
|---|---|---|---|
| | <ul style="list-style-type: none"> <li>- จัดให้มีการติดตั้งกล้องวงจรปิด (CCTV ) บริเวณประตูทางเข้า - ออก โครงการ 3 จุด ลานจอดรถยนต์, ทางเดินเชื่อมต่ออาคารต่างๆ , ประตูทางเข้าอาคาร, ห้อง Black of House Area, ห้องประชุม, หน้าบันไดหนีไฟ, หน้าลิฟท์, ห้อง MainLobby, CoffeeShop,Dining Area, ห้องครัวอาหารและหน้าบันไดหนีไฟโถงทางเดินอาคารต่าง</li> </ul> | <ul style="list-style-type: none"> <li>- ปฏิบัติตามมาตรการ บริเวณจุดต่างๆของโครงการ เช่น บริเวณประตูทางเข้า - ออกโครงการ 3 จุด, ลานจอดรถยนต์, ทางเดินเชื่อมต่ออาคารต่างๆ ประตูทางเข้าอาคาร ห้อง Black of House Area, ห้องประชุม, หน้าบันไดหนีไฟ, หน้าลิฟท์, ห้อง Main Lobby,CoffeeShop, DiningArea, ห้องครัวอาหารและหน้าบันไดหนีไฟโถงทางเดินอาคารต่างๆ มีการติดตั้งกล้องวงจรปิด</li> </ul> | <ul style="list-style-type: none"> <li>- ไม่มีปัญหาและอุปสรรค</li> </ul> |

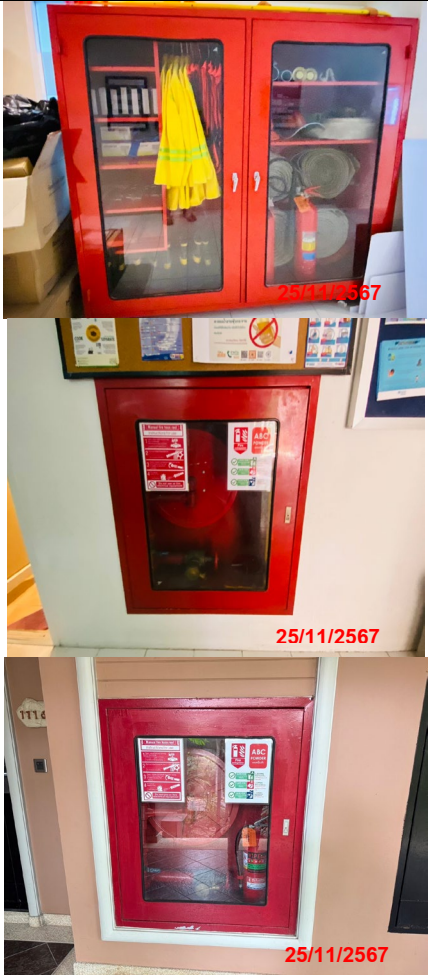
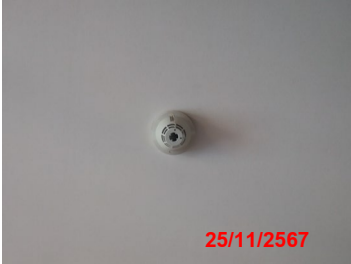
| องค์ประกอบทางสิ่งแวดล้อม / ผลกระทบต่อสิ่งแวดล้อม | มาตรการป้องกันและแก้ไขผลกระทบสิ่งแวดล้อม | การปฏิบัติตามมาตรการป้องกันและแก้ไขผลกระทบสิ่งแวดล้อม | ปัญหา อุปสรรคและข้อเสนอแนะ |
|---|---|---|---|
| | <p>กฎกระทรวงฉบับที่ 33 (พ.ศ. 2535) และฉบับที่ 47 และ 50 (พ.ศ. 2540) ออกความใน พรบ.ควบคุมอาคาร พ.ศ. 2522 ระบบป้องกันอัคคีภัย ประกอบด้วย</p> <p>(1) อุปกรณ์แจ้งเหตุแบบกริ่งสัญญาณแบบใช้มือบริเวณหน้าบันได – หน้าลิฟท์ของแต่ละอาคารแต่ละชั้น</p> <p>(2) เครื่องตรวจจับควันติดตั้งบริเวณห้องพักแรมทุกห้อง ห้องประชุม ห้อง Banquet, Coffee Shop, ร้านค้า, สำนักงาน, ภัตตาคาร, Staff Locker, ห้อง Locker ชาย - หญิง และที่จำเป็น</p> <p>(3) เครื่องตรวจจับความร้อน ติดตั้งไว้บริเวณห้องครัว ห้องเก็บของ</p> | <p>ฉบับที่ 47 และ 50 (พ.ศ. 2540) ออกความใน พรบ.ควบคุมอาคาร พ.ศ. 2522 ระบบป้องกันอัคคีภัย</p> <p>- ปฏิบัติตามมาตรการ</p> <p>- ปฏิบัติตามมาตรการ</p> <p>- ปฏิบัติตามมาตรการ</p> | <p>- ไม่มีปัญหาและอุปสรรค</p> <p>- ไม่มีปัญหาและอุปสรรค</p> <p>- ไม่มีปัญหาและอุปสรรค</p> |

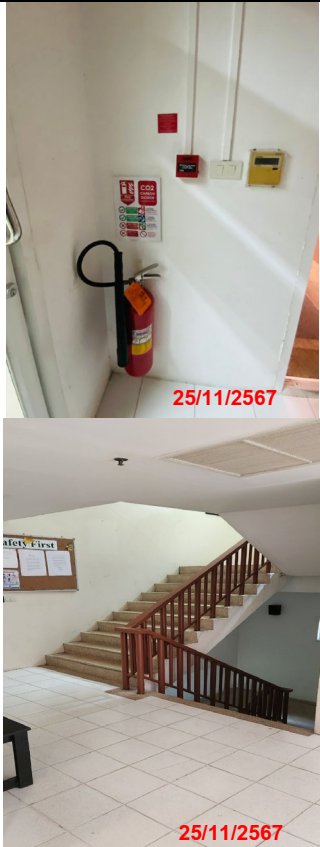
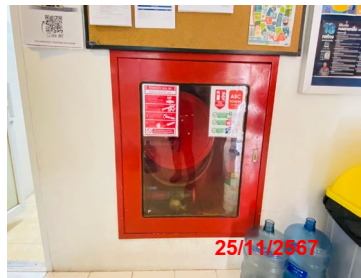
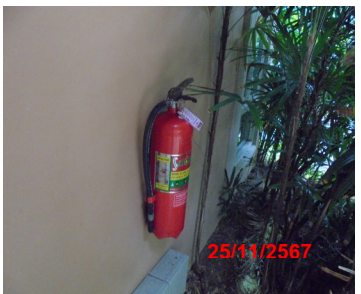
| องค์ประกอบทางสิ่งแวดล้อม / ผลกระทบต่อสิ่งแวดล้อม | มาตรการป้องกันและแก้ไขผลกระทบสิ่งแวดล้อม | การปฏิบัติตามมาตรการป้องกันและแก้ไขผลกระทบสิ่งแวดล้อม | ปัญหา อุปสรรคและข้อเสนอแนะ |
|---|---|---|---|
| | <p>ห้อง Baggage ห้อง Pantry<br/>ห้องน้ำชาย-หญิง ห้องน้ำ<br/>พนักงาน และห้องใน Villa A,B</p> <p>(4) ตู้หัวฉีดดับเพลิง หัวต่อขนาด Dai 21/2 นิ้ว สายฉีดขนาด Dai 11/2 นิ้ว และหัวรับน้ำดับเพลิง Dai 21/2 นิ้ว ติดตั้งไว้ทุกชั้น ทุกอาคาร บริเวณหน้าห้อง Room Service บันไดทางขึ้น – ลงอาคาร</p> <p>(5) เครื่องดับเพลิงแบบมือถือ ขนาดความจุ 1 กิโลกรัม ติดตั้งบริเวณทางเข้า – ออกบันไดหนีไฟ โถงบันไดหลักและในตู้ FCH ทุกตู้ทุกอาคาร</p> <p>(6) ติดตั้งอุปกรณ์ดับเพลิงอัตโนมัติ(Sprinkler) ไว้ทุกชั้นของ</p> | <p>- ปฏิบัติตามมาตรการ</p> <p>- ปฏิบัติตามมาตรการ</p> <p>- ปฏิบัติตามมาตรการ</p> | <p>- ไม่มีปัญหาและอุปสรรค</p> <p>- ไม่มีปัญหาและอุปสรรค</p> <p>- ไม่มีปัญหาและอุปสรรค</p> |

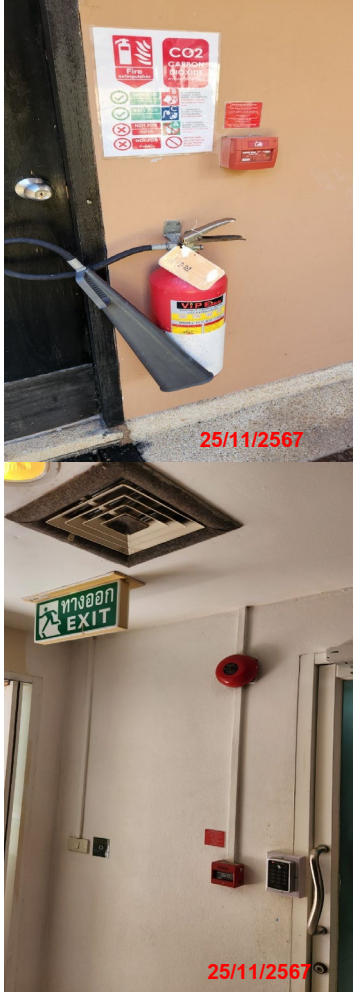
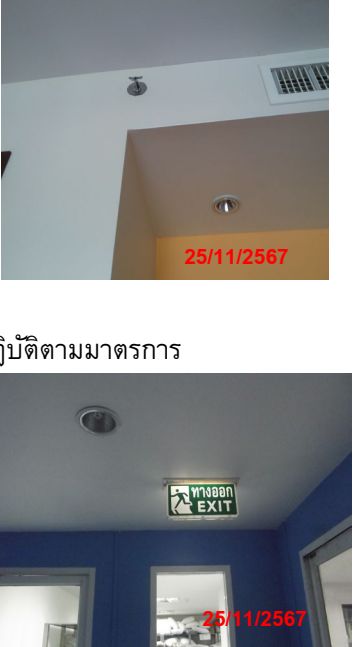
| องค์ประกอบทางสิ่งแวดล้อม / ผลกระทบต่อสิ่งแวดล้อม | มาตรการป้องกันและแก้ไขผลกระทบสิ่งแวดล้อม | การปฏิบัติตามมาตรการป้องกันและแก้ไขผลกระทบสิ่งแวดล้อม | ปัญหา อุปสรรคและข้อเสนอแนะ |
|---|---|---|---|
| | <p>ทุกอาคาร ในห้องพักแรมทุกห้อง</p> <p>(7) บ้ายบอกทางหนีไฟเป็นพลาสติก สีตัวหนังสือสีเขียว ติดตั้งบริเวณทางเข้า – ออก บันไดหนีไฟ และทางเดิน</p> <p>(8) จัดให้มีระบบน้ำสำรองดับเพลิงใต้ดิน 2 จุด คือ อาคาร A, B และอาคารBanquet+BOH มีปริมาตร 108 ลบ.ม. และที่อาคาร D, E, F, Gมีปริมาตร 108 ลบ.ม. ซึ่งสามารถสำรองน้ำไว้ได้นาน 30 นาที</p> | <p>- ปฏิบัติตามมาตรการ</p> <p>- ปฏิบัติตามมาตรการ</p> | <p>- ไม่มีปัญหาและอุปสรรค</p> <p>- ไม่มีปัญหาและอุปสรรค</p> |

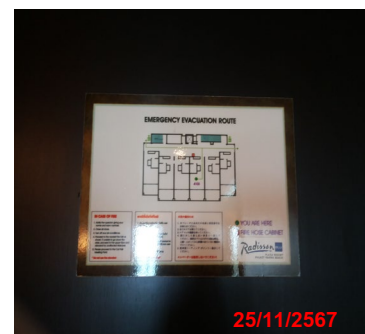
| องค์ประกอบทางสิ่งแวดล้อม / ผลกระทบต่อสิ่งแวดล้อม | มาตรการป้องกันและแก้ไขผลกระทบสิ่งแวดล้อม | การปฏิบัติตามมาตรการป้องกันและแก้ไขผลกระทบสิ่งแวดล้อม | ปัญหา อุปสรรคและข้อเสนอแนะ |
|---|---|---|---|
| | <ul style="list-style-type: none"> <li>- ทำการตรวจสอบระบบป้องกันอัคคีภัยให้ใช้การได้อยู่เสมอ หากพบว่า มีการชำรุดหรือใช้การไม่ได้ ให้รีบแก้ไขทันที</li> <li>- ติดป้ายแนะนำการใช้อุปกรณ์แต่ละชนิดไว้ที่อุปกรณ์ติดตั้งอยู่ เพื่อให้ผู้อาศัยที่อยู่ใกล้เคียงเกิด</li> <li>- จัดให้มีการติดตั้งแบบแปลน แผนผังแสดงตำแหน่งที่ติดตั้งของอุปกรณ์ดับเพลิงต่างๆ ในบริเวณหน้าโถงลิฟต์แต่ละชั้นของอาคาร และภายในห้องพัก</li> </ul> | <ul style="list-style-type: none"> <li>- ปฏิบัติตามมาตรการ เจ้าหน้าที่แผนกวิศวกรรมตรวจสอบระบบป้องกันอัคคีภัยให้ใช้การได้อยู่เสมอ หากพบว่า มีการชำรุดหรือใช้การไม่ได้ จะทำการแก้ไขทันที</li> <li>- ปฏิบัติตามมาตรการ โครงการติดป้ายแนะนำการใช้อุปกรณ์แต่ละชนิดไว้ที่อุปกรณ์ติดตั้งอยู่</li> <li>- ปฏิบัติตามมาตรการ โครงการติดตั้งแบบแปลน แผนผังแสดงตำแหน่งที่ติดตั้งของอุปกรณ์ดับเพลิงต่างๆ ในบริเวณหน้าโถงลิฟต์แต่ละชั้นของอาคาร และภายในห้องพัก</li> </ul> | <ul style="list-style-type: none"> <li>- ไม่มีปัญหาและอุปสรรค</li> <li>- ไม่มีปัญหาและอุปสรรค</li> <li>- ไม่มีปัญหาและอุปสรรค</li> </ul> |

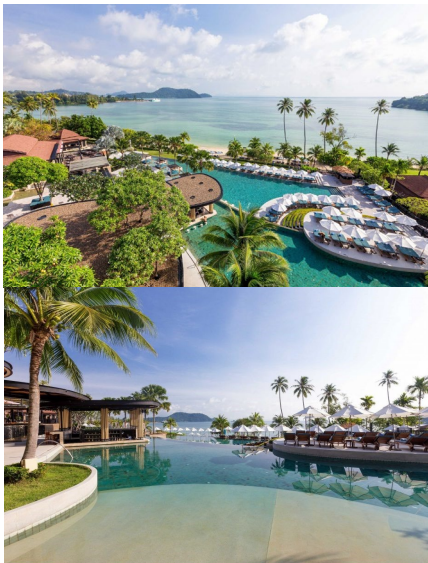
| องค์ประกอบทางสิ่งแวดล้อม / ผลกระทบต่อสิ่งแวดล้อม | มาตรการป้องกันและแก้ไขผลกระทบสิ่งแวดล้อม | การปฏิบัติตามมาตรการป้องกันและแก้ไขผลกระทบสิ่งแวดล้อม | ปัญหา อุปสรรคและข้อเสนอแนะ |
|---|---|---|---|
| <b>4.5 สุนทรียภาพและทัศนียภาพ</b><br> | <ul style="list-style-type: none"> <li>- จัดให้มีพื้นที่สีเขียวภายในโครงการคิดเป็นพื้นที่รวม 19,490 ตารางเมตร ในขณะที่คาดการณ์ว่า มีผู้เข้ามาใช้บริการโครงการ 585 คน คิดเป็นอัตราส่วนระหว่างผู้เข้าใช้บริการต่อพื้นที่สีเขียว เป็น 1 คน : 33.32 ตารางเมตร โดยมีพื้นที่ในการปลูกไม้ยืนต้นเท่ากับ 4,070 ตารางเมตร และไม้พุ่มคลุมดินและหญ้า เท่ากับ 15, 420 ตารางเมตร ทั้งนี้ชนิดของไม้ที่ปลูกได้แก่ ต้นจิก ทะเลมะพร้าว สารภีทะเล ชมพูพันธุ์ทิพย์ ทองหลวงต่าง ราชพฤกษ์ ตะแบก และหญ้า โดยปลูกกระจายทั่วทั้งพื้นที่โครงการตามทางเดิน อาคารพักแรม สระว่ายน้ำ และอาคารอื่นๆ ทุกอาคาร ภายในโครงการเพื่อ</li> </ul> | <ul style="list-style-type: none"> <li>- ปฏิบัติตามมาตรการ โครงการมีพื้นที่สีเขียว 55% ของพื้นที่โครงการ คิดเป็นพื้นที่ประมาณ 20,000 ตร.ม. ซึ่งเพียงพอตามที่ระบุ โดยพื้นที่สีเขียวของโครงการ มีการปลูกไม้ยืนต้นไม้พุ่มและพืชคลุมดิน และมีการปรับทัศนียภาพให้สวยงาม</li> </ul> | <ul style="list-style-type: none"> <li>- ไม่มีปัญหาและอุปสรรค</li> </ul> |

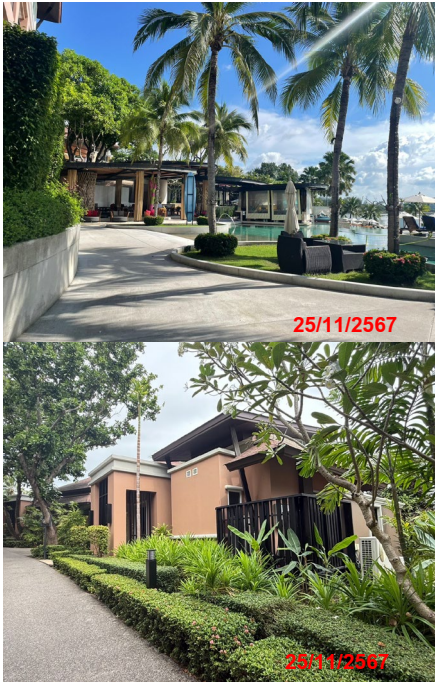
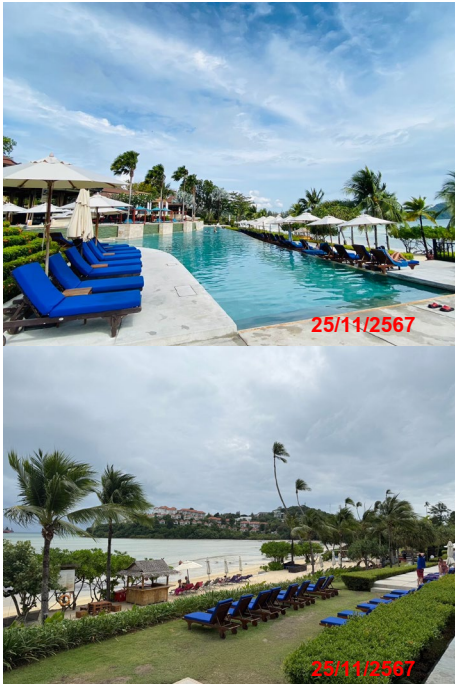
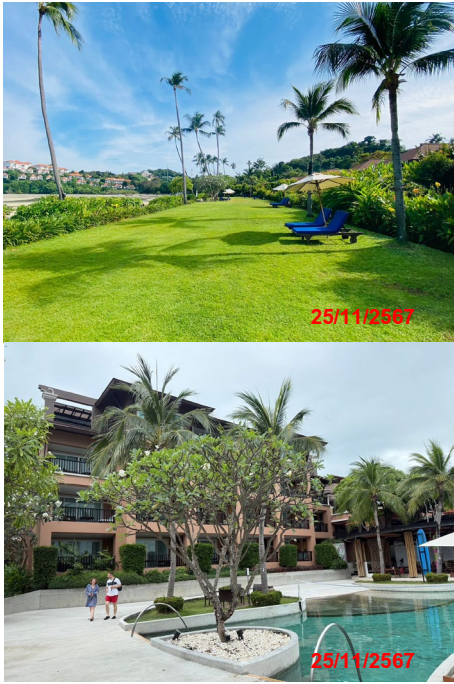
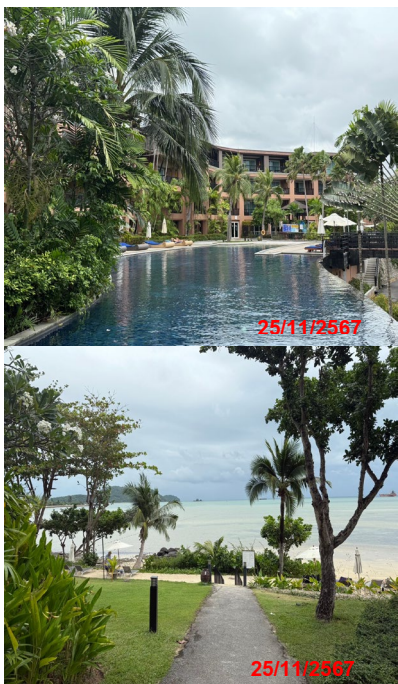
| องค์ประกอบทางสิ่งแวดล้อม / ผลกระทบต่อสิ่งแวดล้อม | มาตรการป้องกันและแก้ไขผลกระทบสิ่งแวดล้อม | การปฏิบัติตามมาตรการป้องกันและแก้ไขผลกระทบสิ่งแวดล้อม | ปัญหา อุปสรรคและข้อเสนอแนะ |
|---|---|---|---|
| <p>ความร่มรื่นสวยงามเหมาะสมกับสภาพภูมิประเทศของโครงการ</p> <p>- คอยดูแลและตัดแต่งกิ่งต้นไม้ให้ดูสวยงามอยู่เสมอ</p> | <p>ความร่มรื่นสวยงามเหมาะสมกับสภาพภูมิประเทศของโครงการ</p> <p>- คอยดูแลและตัดแต่งกิ่งต้นไม้ให้ดูสวยงามอยู่เสมอ</p> | <p>ปฏิบัติตามมาตรการ โครงการมีคนสวนดูแลและตัดแต่งกิ่งต้นไม้ให้ดูสวยงามอยู่เสมอ</p> | <p>- ไม่มีปัญหาและอุปสรรค</p> |

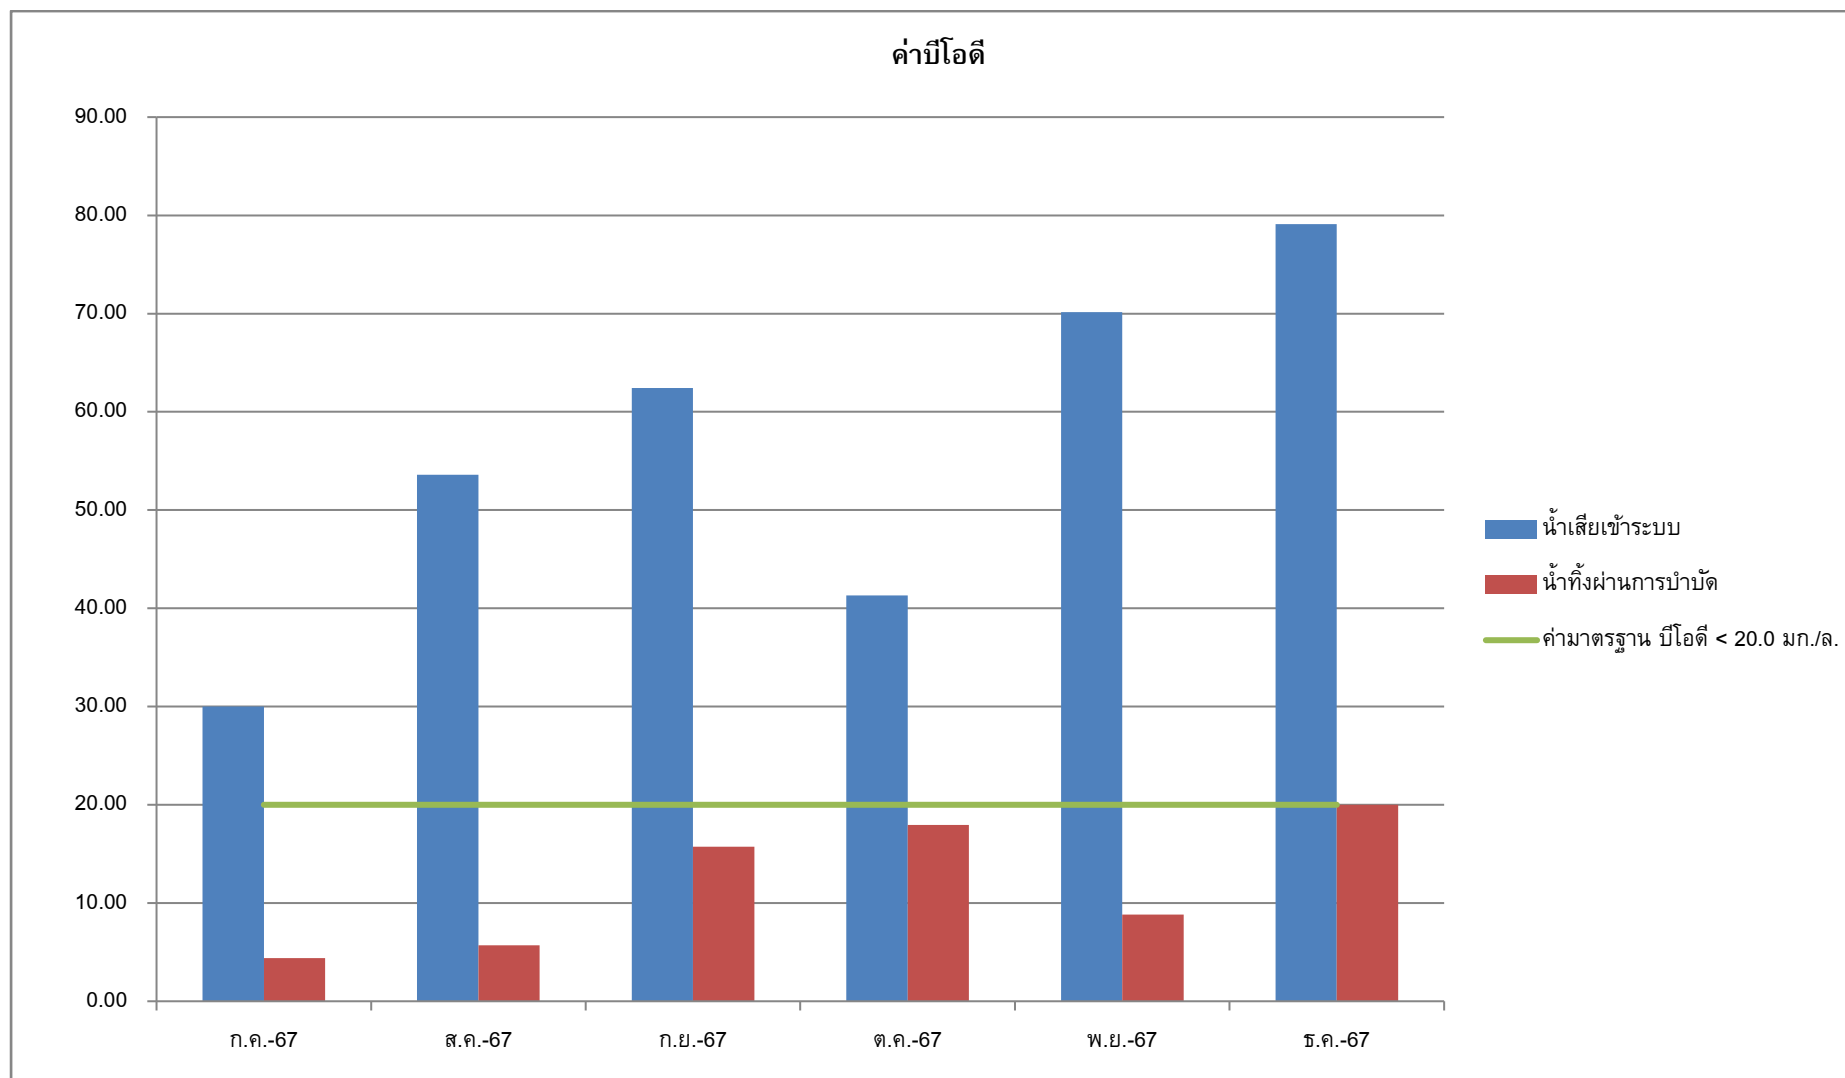
รูปที่ 3.1 ค่าบีโอดี เดือนกรกฎาคม - ธันวาคม พ.ศ. 2567

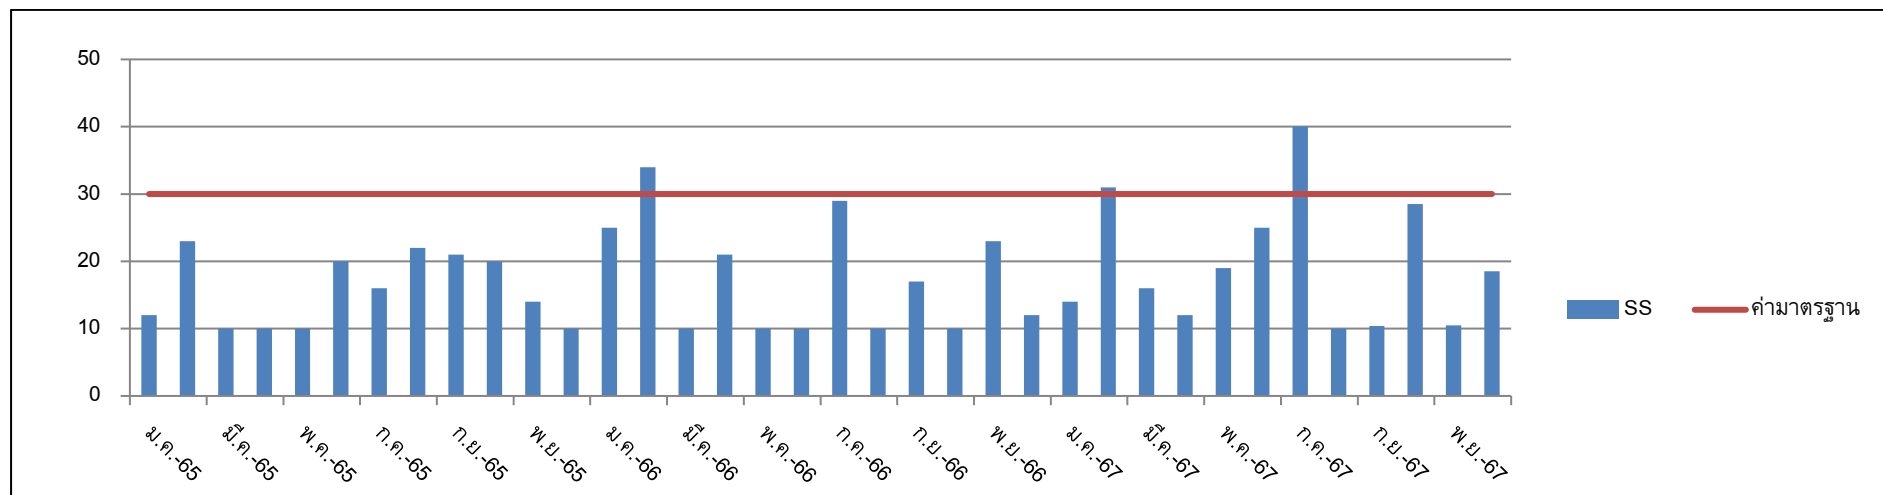
รูปที่ 3.3 แนวโน้มค่าของแข็งแขวนลอย ย้อนหลัง 3 ปี
