บทที่ 2

ผลการปฏิบัติตามมาตรการป้องกันและแก้ไขผลกระทบสิ่งแวดล้อม

ตารางที่ 2.2-1 มาตรการป้องกันและแก้ไขผลกระทบสิ่งแวดล้อม โครงการ ดีคอนโด แคมป์ส รีสอร์ท รังสิต (ระยะดำเนินการ)

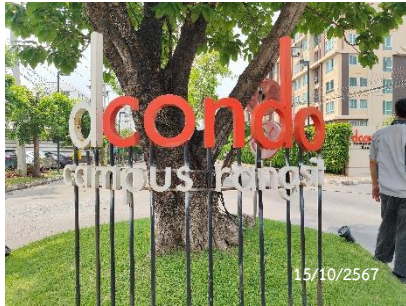
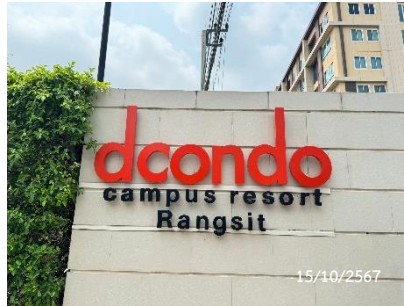
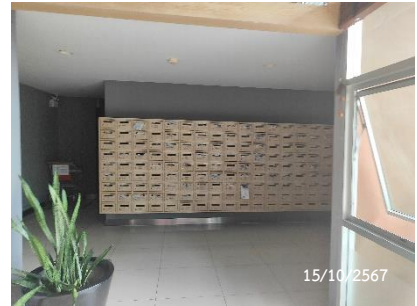
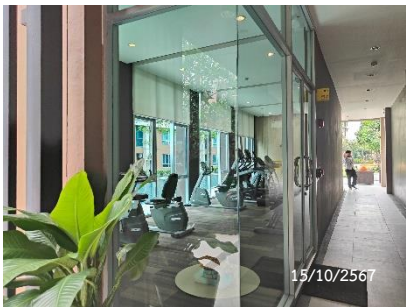
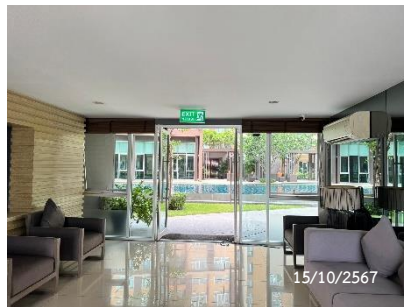
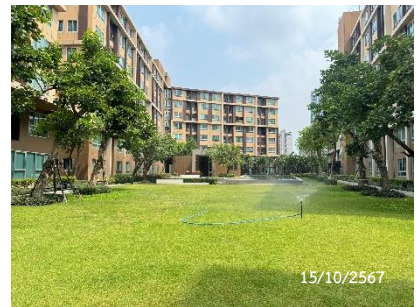
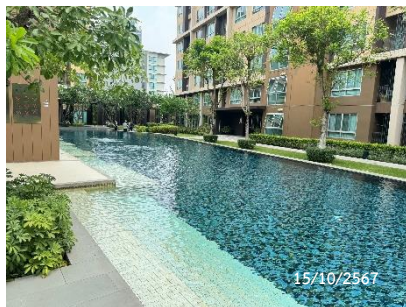
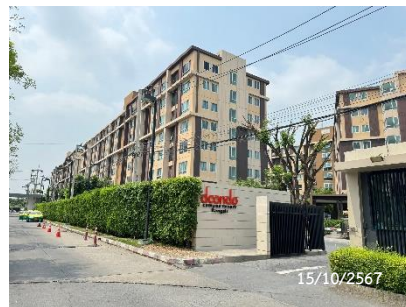
ภาพที่ 2.2-1 สภาพพื้นที่ปัจจุบัน

4.5 ทัศนียภาพ (ต่อ)	3. เลือกใช้สีทาอาคารเป็นสีอ่อน และเลือกวัสดุตกแต่งอาคารให้กลมกลืนสอดคล้องกับพื้นที่เพื่อลดความขัดแย้งทางสายตา	✓	- โครงการเลือกใช้สีสักริมและสีน้ำตาลอ่อนตัวอาคาร ซึ่งทำให้เกิดความสบายตาเวลามอง	ภาพที่ 2.2-1	-

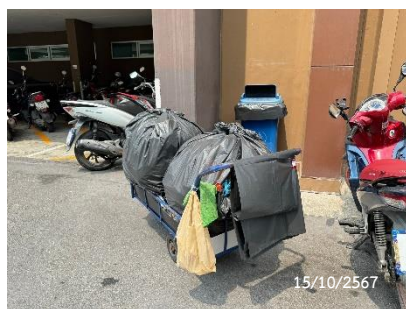
การเก็บขนมูลฝอยในโครงการ

3.4 การจัดการมูลฝอย (ต่อ)	<ul style="list-style-type: none"> - มูลฝอยทั่วไป (มูลฝอยที่ไม่สามารถนำกลับมาใช้ได้อีก) เช่น เศษกระดาษ เศษผง รวบรวมใส่ถุงดำมัดปากถุง ให้แน่นติดป้ายบอกประเภทมูลฝอยวางไว้ในห้องพักมูลฝอยทั่วไปเพื่อให้รถเก็บขนมูลฝอยของสำนักงานเทศบาลเมืองคลองหลวงมารับไปกำจัดต่อไป - มูลฝอยที่สามารถนำกลับมาใช้ประโยชน์ได้ (มูลฝอย ไซเคิล) เช่น แก้ว กระดาษ พลาสติก และโลหะต่างๆ จัดให้มีพนักงานคัดแยกใส่ถุงใสสำหรับขยะรีไซเคิล มัดปากถุงดำให้แน่น วางไว้ในห้องพักมูลฝอยรีไซเคิล เพื่อให้ร้านรับซื้อของเก่ามาเก็บขนต่อไป - มูลฝอยอันตราย (Hazardous Waste) ที่จะเกิดขึ้น อาทิ เช่น หลอดไฟ ถ่านไฟฉาย แบตเตอรี่ ขวดยา กระจกยาฆ่าแมลง ยาเสื่อมคุณภาพ บรรจุภัณฑ์สารเคมีต่างๆ เป็นต้น ทั้งนี้โครงการจะจัดให้มีถังมูลฝอยอันตราย ขนาด 240 ลิตร ตั้งไว้ในส่วนพักมูลฝอยอันตราย ซึ่งจะมี ตัวอักษรพิมพ์อยู่ข้างถังว่า “ถังมูลฝอยอันตราย” โดย ภายในถังจะรองด้วยถุงพลาสติกสีส้ม ซึ่งเป็นถุงสำหรับใส่มูลฝอยอันตราย และมีตัวอักษรพิมพ์อยู่ข้างถังว่า “มูลฝอยอันตราย” เพื่อให้เทศบาลเมืองคลองหลวงมารับไปกำจัดพร้อมกับมูลฝอยทั่วไป
