## บทที่ 2 ผลการดำเนินการตามมาตรการป้องกันและแก้ไขผลกระทบสิ่งแวดล้อม

ตารางที่ 2.2-1 ผลการดำเนินการตามมาตรการป้องกันและแก้ไขผลกระทบสิ่งแวดล้อม ระยะดำเนินการ

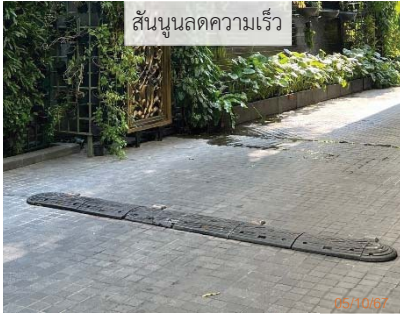
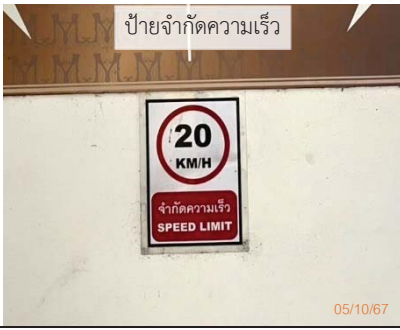
มาตรการป้องกันและแก้ไขผลกระทบสิ่งแวดล้อม และมาตรการติดตามตรวจสอบผลกระทบสิ่งแวดล้อม	ผลการปฏิบัติตามมาตรการ	ปัญหา อุปสรรค ที่ไม่สามารถปฏิบัติ ตามมาตรการ และแนวทางแก้ไข	ภาพประกอบมาตรการ
<p>1. ทรัพยากรสิ่งแวดล้อมทางกายภาพ</p> <p>1.1 คุณภาพอากาศ</p> <p>1) ฝุ่นละออง</p> <p>1.1) ควบคุมความเร็วของรถภายในโครงการ เช่น ป้ายจำกัดความเร็ว สันนูลดความเร็ว เพื่อไม่ให้เกิดการฟุ้งกระจายของฝุ่นในผิวถนน</p>	<p>- โครงการมีการควบคุมความเร็วของรถโดยจัดทำป้ายจำกัดความเร็วไม่เกิน 20 กิโลเมตร/ชั่วโมง และได้จัดให้มีสันนูลดความเร็วในบริเวณพื้นที่โครงการ</p>	- ไม่มี

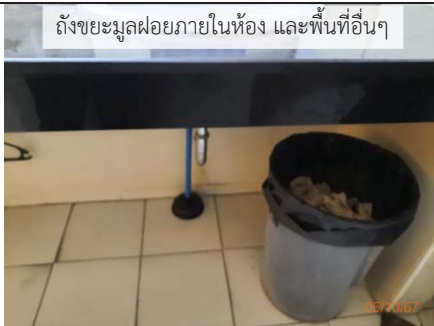
<p>3.4 การจัดการมูลฝอย</p> <p>1) จัดให้มีถังมูลฝอยขนาด 8-10 ลิตร จำนวน 2 ถัง ตั้งไว้ในห้องพัก และห้องน้ำในแต่ละห้องพัก สำหรับพื้นที่ส่วนอื่นๆ จัดเตรียมถังรองรับมูลฝอยขนาด 20-100 ลิตร พร้อมฝาปิดตั้งอยู่ทั่วไปภายในพื้นที่โรงแรม</p>	<p>- โครงการจัดให้มีถังมูลฝอยขนาด 10 ลิตร จำนวน 2 ถัง ไว้ในห้องพักและห้องน้ำในห้องพัก จัดให้มีถังขยะมูลฝอย ไว้ในแต่ละชั้นของอาคาร ตามจุดต่างๆ ของพื้นที่โครงการอย่างเพียงพอ และได้ปิดฝาไว้อย่างมิดชิด</p>	<p>- ไม่มี</p>

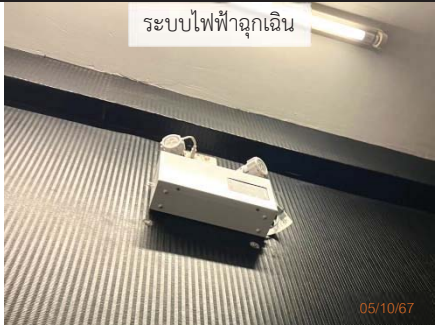
มาตรการป้องกันและแก้ไขผลกระทบสิ่งแวดล้อม และมาตรการติดตามตรวจสอบผลกระทบสิ่งแวดล้อม	ผลการปฏิบัติตามมาตรการ	ปัญหา อุปสรรค ที่ไม่สามารถปฏิบัติตามมาตรการ และแนวทางแก้ไข	ภาพประกอบมาตรการ
3.5 การใช้ไฟฟ้า 1) จัดให้มีระบบไฟฟ้าปกติ โดยใช้ Transformer ชนิด Cast-Rasin Transformer ขนาด 1,600 KVA จำนวน 1 ชุด	- โครงการจัดให้มีระบบไฟฟ้าปกติ โดยใช้ Transformer ชนิด cast-Rasin Transformer ขนาด 1,600 KVA จำนวน 1 ชุด	- ไม่มี	-
2) จัดให้มีระบบไฟฟ้าฉุกเฉิน โดยติดตั้งเครื่องกำเนิดไฟฟ้า ขนาด 600 KVA จำนวน 1 ชุด สำรองไฟฟ้าได้นาน 8 ชั่วโมง	- โครงการจัดให้มีระบบไฟฟ้าฉุกเฉินในกรณี ที่ระบบไฟฟ้าปกติขัดข้อง	- ไม่มี

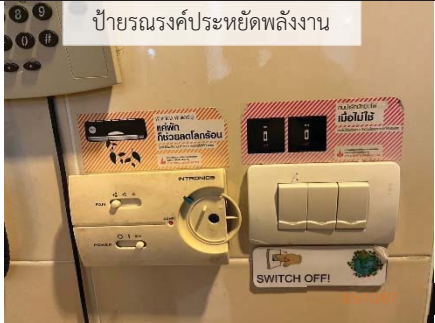
3) รมรณรงค์ให้ผู้มาใช้บริการ และพนักงานใช้ไฟฟ้าอย่างประหยัด	- โครงการได้ติดป้ายรณรงค์ประหยัดไฟตามจุดต่างๆ และกำชับพนักงานใช้ไฟฟ้าอย่างประหยัด	- ไม่มี

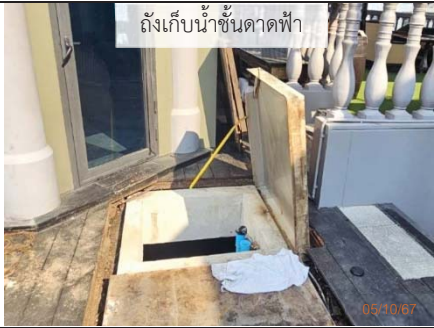
มาตรการป้องกันและแก้ไขผลกระทบสิ่งแวดล้อมและ มาตรการติดตามตรวจสอบผลกระทบสิ่งแวดล้อม	ผลการปฏิบัติตามมาตรการ	ปัญหา อุปสรรค ที่ไม่สามารถปฏิบัติ ตามมาตรการ และแนวทางแก้ไข	ภาพประกอบมาตรการ
6) สูบน้ำขึ้นถึงเก็บน้ำชั้นดาดฟ้า ก่อนจ่าย ให้กับส่วนต่างๆ ของอาคาร	- โครงการได้สูบน้ำขึ้นถึงเก็บน้ำชั้นดาดฟ้า ก่อนจ่ายให้กับส่วนต่างๆของอาคาร	- ไม่มี

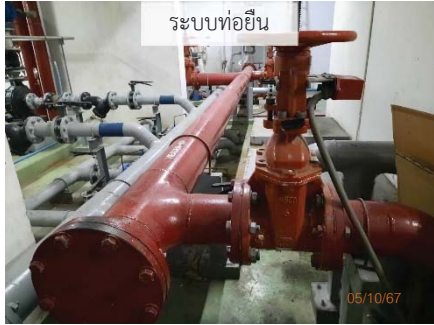
3.7 การป้องกันอัคคีภัย 1) จัดให้มีระบบป้องกันและเตือนอัคคีภัย โดย มีรายละเอียดดังนี้ <b>ระบบป้องกันอัคคีภัย</b> - ระบบท่อยื่น ขนาดเส้นผ่านศูนย์กลาง 6 นิ้ว จำนวน 3 ท่อ โดยจะรับน้ำดับเพลิงจากถังเก็บน้ำใต้ดิน	- โครงการจัดให้มีระบบท่อยื่นจำนวน 3 ท่อ โดยจะรับน้ำดับเพลิงจากถังเก็บน้ำใต้ดิน	- ไม่มี

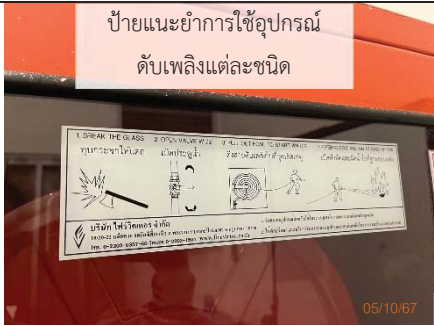
4) ติดป้ายแนะนำการใช้อุปกรณ์แต่ละตัว ไว้บริเวณที่อุปกรณ์ติดตั้งอยู่เพื่อให้ผู้ที่อยู่ใกล้ที่เกิดเหตุสามารถใช้ได้ทันที	- โครงการได้ติดป้ายแนะนำใช้อุปกรณ์ดับเพลิงแบบมือถือไว้บริเวณที่อุปกรณ์ติดตั้งอยู่ผู้ที่พักอาศัยสามารถใช้ได้ทันที	- ไม่มี

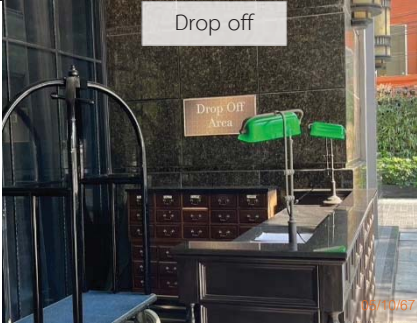
3) จัดบริเวณ Drop Off ไว้บริเวณด้านทิศตะวันตกของอาคารเพื่อป้องกันไม่ให้เกิดการจอดรถรอผู้พักอาศัยภายในโครงการบนถนนหลังสวน	- โครงการจัดให้มีพื้นที่บริเวณ Drop off เพื่อป้องกันไม่ให้เกิดการจอดรถรอผู้พักอาศัยรวมถึงการเคลื่อนตัวของรถที่สามารถทำได้สะดวก	- ไม่มี

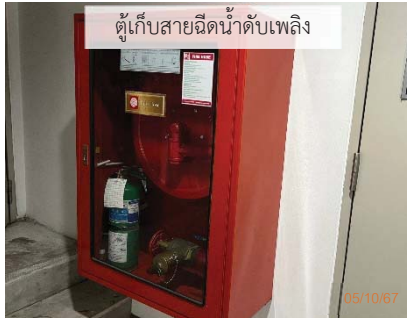
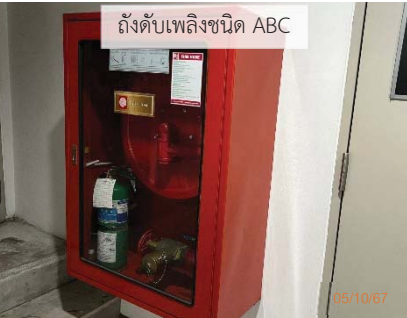
<p>4.4 อุปกรณ์ดับเพลิง</p> <ul style="list-style-type: none"> <li>- ตรวจสอบเครื่องสูบน้ำดับเพลิงสภาพพร้อมใช้งาน และอายุการใช้งานทุก 3 เดือน/ครั้ง</li> <li>- ตรวจสอบถังเก็บน้ำดับเพลิง สภาพของถังทุก 3 เดือน และตรวจสอบระดับน้ำในถัง เดือนละ 1 ครั้ง</li> <li>- ตรวจสอบเครื่องดับเพลิงแบบหิ้วได้ ให้อยู่ในสภาพพร้อมใช้งาน และอายุการใช้งานทุก 3 เดือน/ครั้ง</li> <li>- ตรวจสอบหัวรับน้ำดับเพลิง ให้อยู่ในสภาพพร้อมใช้งาน และเข้าถึงได้สะดวกทุก 3 เดือน/ครั้ง</li> <li>- ตรวจสอบสายฉีดน้ำดับเพลิงและตู้เก็บสายฉีด (FHC) ให้อยู่ในสภาพพร้อมใช้งาน เดือนละ 1 ครั้ง</li> </ul>	<ul style="list-style-type: none"> <li>- โครงการได้จัดให้มีอุปกรณ์ดับเพลิงที่สามารถพร้อมใช้งานได้ เช่น เครื่องสูบน้ำดับเพลิง เครื่องดับเพลิงแบบหิ้ว หัวรับน้ำดับเพลิง และสายฉีดน้ำดับเพลิงและตู้เก็บสายฉีด (FHC) รวมทั้งมีการตรวจสอบถังเก็บน้ำดับเพลิง ทุก 3 เดือน เดือนละ 1 ครั้ง</li> </ul>	- ไม่มี

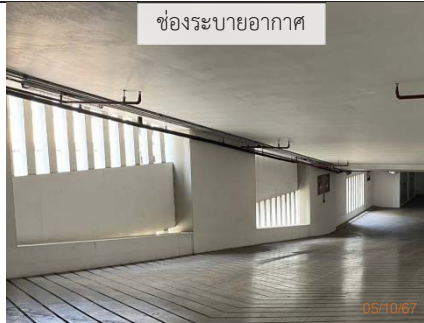
มาตรการป้องกันและแก้ไขผลกระทบสิ่งแวดล้อม และมาตรการติดตามตรวจสอบผลกระทบสิ่งแวดล้อม	ผลการปฏิบัติตามมาตรการ	ปัญหา อุปสรรค ที่ไม่สามารถปฏิบัติ ตามมาตรการ และแนวทางแก้ไข	ภาพประกอบมาตรการ
<b>5. ระบบระบายอากาศ</b> ตรวจสอบ ช่วงระบายอากาศธรรมชาติ เช่น หน้าต่างและประตู ให้ไม่มีวัตถุหรือสิ่งกีดขวางเดือนละ 1 ครั้ง	- โครงการได้มีการตรวจสอบระบบระบาย อากาศบริเวณช่องระบายอากาศธรรมชาติ เช่น หน้าต่างและประตู ไม่ให้มีสิ่งกีดขวาง เดือนละ 1 ครั้ง	- ไม่มี
