ผลการปฏิบัติตามมาตรการป้องกันและ  
แก้ไขผลกระทบสิ่งแวดล้อมและมาตรการ  
ติดตามตรวจสอบผลกระทบสิ่งแวดล้อม

### ผลการปฏิบัติตามมาตรการป้องกันและแก้ไขผลกระทบสิ่งแวดล้อม และมาตรการติดตามตรวจสอบผลกระทบสิ่งแวดล้อม

ผลการตรวจสอบการปฏิบัติตามมาตรการป้องกันและแก้ไขผลกระทบสิ่งแวดล้อม ตามที่ระบุไว้ในหนังสือแจ้งผลการพิจารณารายงานการประเมินผลกระทบสิ่งแวดล้อม โครงการเหมืองแร่หินอุตสาหกรรมชนิดหินปูน เพื่ออุตสาหกรรมก่อสร้าง คำขอประทานบัตรที่ 8/2559 ของห้างหุ้นส่วนจำกัด วังเจ้าหินอ่อนและแกรนิต ตั้งอยู่ที่ตำบลนากลาง อำเภอโกสุมพิสัย จังหวัดหนองบัวลำภู ตามหนังสือที่ ทส 1010.2/17944 ลงวันที่ 28 ธันวาคม 2561 ปัจจุบันได้รับอนุญาตเป็นประทานบัตรที่ 32309/16387 รายละเอียดดังตารางที่ 2-1 ถึง ตารางที่ 2-3

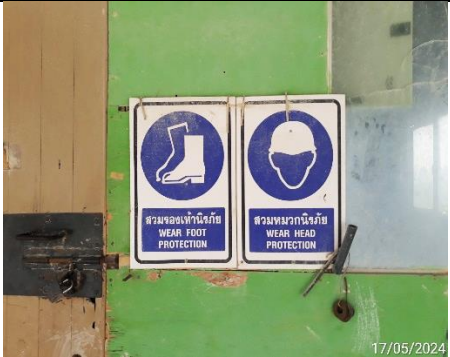
| เงื่อนไขตามมาตรการ | ผลการปฏิบัติตามมาตรการ | ปัญหา อุปสรรค ที่ไม่สามารถปฏิบัติตาม มาตรการ และแนวทางแก้ไข | ภาพประกอบ |
|---|---|---|---|
| | | | <p>ป้ายเตือนเขตการสวมใส่อุปกรณ์ PPE</p> |

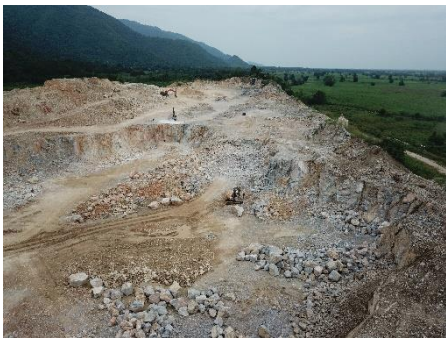
| เงื่อนไขตามมาตรการ | ผลการปฏิบัติตามมาตรการ | ปัญหา อุปสรรค ที่ไม่สามารถปฏิบัติตามมาตรการ และแนวทางแก้ไข | ภาพประกอบ |
|---|---|---|---|
| | | | <p>สภาพหน้าเหมืองของโครงการในปัจจุบัน</p> |

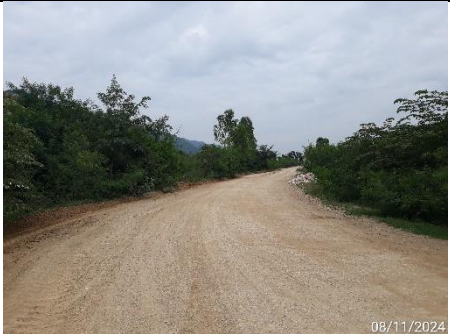
| เงื่อนไขตามมาตรการ | ผลการปฏิบัติตามมาตรการ | ปัญหา อุปสรรค ที่ไม่สามารถปฏิบัติตามมาตรการ และแนวทางแก้ไข | ภาพประกอบ |
|---|---|---|---|
| | | | <br>08/11/2024<br>เส้นทางขนส่งแร่ภายในพื้นที่โครงการ |

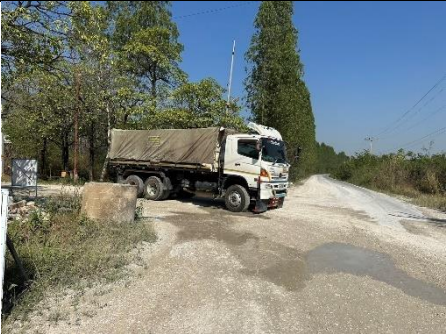
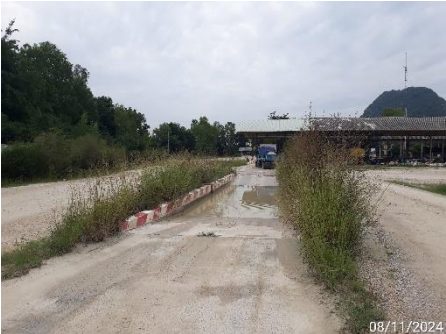
| เงื่อนไขตามมาตรการ | ผลการปฏิบัติตามมาตรการ | ปัญหา อุปสรรค ที่ไม่สามารถปฏิบัติตาม มาตรการ และแนวทางแก้ไข | ภาพประกอบ |
|---|---|---|---|
| | | | <div><p>รถบรรทุกปิดคลุมผ้าอย่างมิดชิด</p><p>บ่อล้างล้อรถ</p></div> |

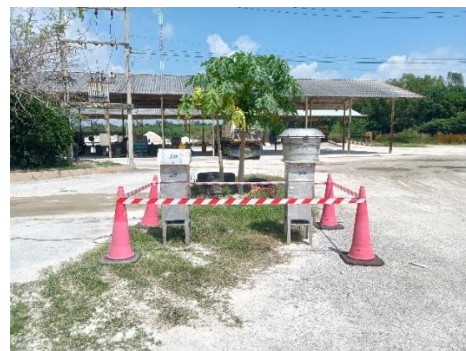
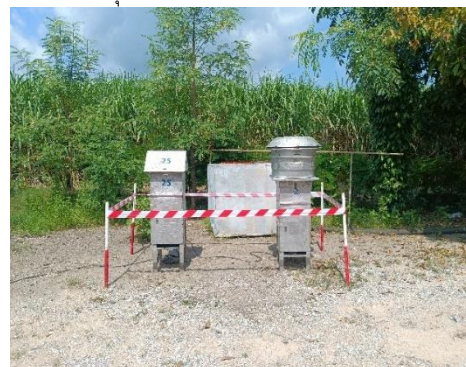
| เงื่อนไขตามมาตรการ | ผลการปฏิบัติตามมาตรการ | ปัญหา อุปสรรค ที่ไม่สามารถปฏิบัติตาม<br>มาตรการ และแนวทางแก้ไข | ภาพประกอบ |
|---|---|---|---|
| <p><b>1. คุณภาพอากาศ</b></p> <p>ให้ทำการตรวจวัดคุณภาพอากาศในรูปของฝุ่น<br/>ละอองรวม (TSP) และฝุ่นละอองขนาดไม่เกิน 10<br/>ไมครอน (PM-10) จำนวน 3 สถานี ได้แก่</p> <ul style="list-style-type: none"> <li>- สำนักงานโรงโม่หินของโครงการ</li> <li>- บ้านเรือนราษฎรบ้านในซึ้ง (กลุ่มบ้านเขาปูน)</li> </ul> <p>หลังที่ใกล้พื้นที่โครงการมากที่สุด</p> <ul style="list-style-type: none"> <li>- บ้านหนองจอก</li> </ul> <p>ปีละ 2 ครั้ง สถานีละ 3 วันต่อเนื่อง (ช่วงเดือนมีนาคม-<br/>เมษายน และช่วงเดือนพฤศจิกายน-ธันวาคม)</p> | <p>- ได้ทำการตรวจวัดคุณภาพอากาศในรูปของ<br/>ปริมาณ TSP และ PM-10 ในช่วงวันที่ 4-7<br/>พฤศจิกายน 2567 จำนวน 3 สถานีตามที่<br/>เงื่อนไขกำหนด พบว่ามีค่า TSP อยู่ในช่วง<br/>0.122-0.193 มิลลิกรัม/ลูกบาศก์เมตร และ<br/>ค่า PM-10 อยู่ในช่วง 0.033-0.065 มิลลิกรัม/<br/>ลูกบาศก์เมตร ซึ่งมีค่าอยู่ในเกณฑ์ที่มาตรฐาน<br/>กำหนด</p> | <p>- ไม่มี</p> | <p>ตรวจวัดคุณภาพอากาศบริเวณสำนักงานโครงการ</p> <p>ตรวจวัดคุณภาพอากาศบริเวณบ้านในซึ้ง</p> |

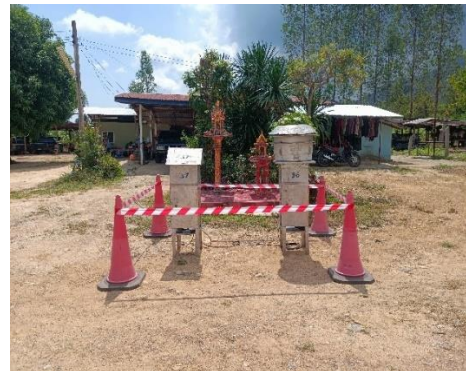
| เงื่อนไขตามมาตรการ | ผลการปฏิบัติตามมาตรการ | ปัญหา อุปสรรค ที่ไม่สามารถปฏิบัติตามมาตรการ และแนวทางแก้ไข | ภาพประกอบ |
|---|---|---|---|
| | | | <p>ตรวจวัดคุณภาพอากาศบริเวณบ้านหนองจอก</p> |

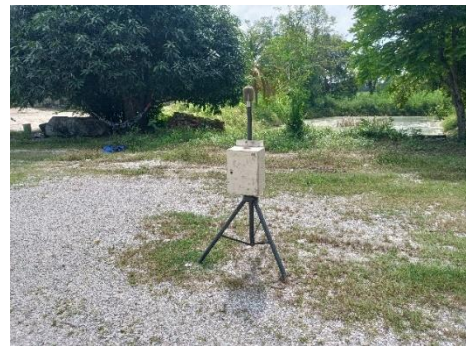
| เงื่อนไขตามมาตรการ | ผลการปฏิบัติตามมาตรการ | ปัญหา อุปสรรค ที่ไม่สามารถปฏิบัติตามมาตรการ และแนวทางแก้ไข | ภาพประกอบ |
|---|---|---|---|
| <p><b>2. เสียง</b></p> <p>ให้ทำการตรวจวัดระดับเสียงในรูปของระดับเสียงเฉลี่ย 24 ชั่วโมง และระดับเสียงสูงสุด จำนวน 3 สถานี ได้แก่</p> <ul style="list-style-type: none"> <li>- สำนักงานโรงโม่หินของโครงการ</li> <li>- บ้านเรือนราษฎรบ้านในซ่ง (กลุ่มบ้านเขาปูน) หลังที่ใกล้พื้นที่โครงการมากที่สุด</li> <li>- บ้านหนองจอก</li> </ul> <p>ปีละ 2 ครั้ง สถานีละ 3 วันต่อเนื่อง (ช่วงเดือนมีนาคม-เมษายน และช่วงเดือนพฤศจิกายน-ธันวาคม)</p> | <p>- ได้ทำการตรวจวัดระดับเสียงในรูปของปริมาณระดับเสียงเฉลี่ย 24 ชั่วโมง และระดับเสียงสูงสุด ในช่วงวันที่ 4-7 พฤศจิกายน 2567 จำนวน 3 สถานีตามที่เงื่อนไขกำหนด พบว่ามีค่า <math>Leq</math> 24 hr. อยู่ในช่วง 53.1-59.3 เดซิเบล เอ และค่า <math>L_{max}</math> อยู่ในช่วง 83.8-106.3 เดซิเบล เอ ซึ่งมีค่าอยู่ในเกณฑ์ที่มาตรฐานกำหนด</p> | - ไม่มี | <p>ตรวจวัดระดับเสียงบริเวณสำนักงานโครงการ</p> |

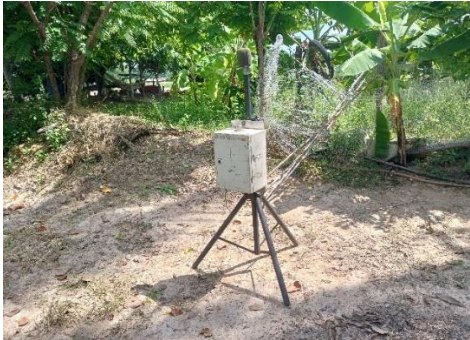
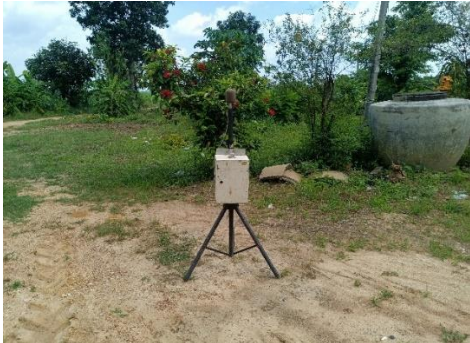
| เงื่อนไขตามมาตรการ | ผลการปฏิบัติตามมาตรการ | ปัญหา อุปสรรค ที่ไม่สามารถปฏิบัติตามมาตรการ และแนวทางแก้ไข | ภาพประกอบ |
|---|---|---|---|
| | | | <p>ตรวจวัดระดับเสียงบริเวณบ้านในซ่ง</p> <p>ตรวจวัดระดับเสียงบริเวณบ้านหนองจอก</p> |

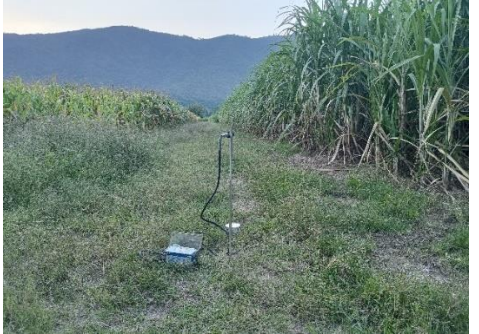
| เงื่อนไขตามมาตรการ | ผลการปฏิบัติตามมาตรการ | ปัญหา อุปสรรค ที่ไม่สามารถปฏิบัติตาม มาตรการ และแนวทางแก้ไข | ภาพประกอบ |
|---|---|---|---|
| <b>3. แรงสั่นสะเทือน</b><br>ให้ทำการตรวจวัดแรงสั่นสะเทือนในรูปของค่า ความเร็วอนุภาคสูงสุด จำนวน 1 สถานี คือ<br>- บ้านเรือนราษฎรบ้านในซึ้ง (กลุ่มบ้านเขาปูน) หลังที่ใกล้พื้นที่โครงการมากที่สุด ปีละ 2 ครั้ง (ช่วงเดือนมีนาคม-เมษายน และช่วงเดือน พฤศจิกายน-ธันวาคม) | - ทำการตรวจวัดแรงสั่นสะเทือนจากการระเบิด หน้าเหมือง จำนวน 1 สถานี ตามเงื่อนไข กำหนด ในวันที่ 4 พฤศจิกายน 2567 พบว่า มีค่าความเร็วอนุภาคสูงสุด โดยมีค่าความเร็ว อนุภาคสูงสุดในแนวแกนนอน เท่ากับ 0.365 มิลลิเมตร/วินาที ความถี่ เท่ากับ 12 เฮิร์ตซ์ และค่าการจัต เท่ากับ 0.004 มิลลิเมตรซึ่งผล การตรวจวัดดังกล่าวมีค่าอยู่ในเกณฑ์มาตรฐาน ตามประกาศกระทรวงทรัพยากรธรรมชาติและ สิ่งแวดล้อม พ.ศ. 2548 เรื่อง มาตรฐาน ควบคุมระดับเสียงและความสั่นสะเทือนจาก การทำเหมืองหิน | - ไม่มี | <p>ตรวจวัดความสั่นสะเทือนบริเวณบ้านในซึ้ง</p> |

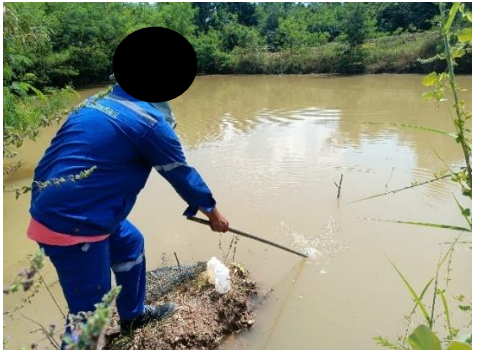
| เงื่อนไขตามมาตรการ | ผลการปฏิบัติตามมาตรการ | ปัญหา อุปสรรค ที่ไม่สามารถปฏิบัติตาม มาตรการ และแนวทางแก้ไข | ภาพประกอบ |
|---|---|---|---|
| <b>4. คุณภาพน้ำผิวดิน/น้ำใต้ดิน</b><br>ให้ทำการเก็บตัวอย่างน้ำผิวดินและน้ำใต้ดินเพื่อทำ การวิเคราะห์คุณภาพน้ำประกอบด้วยดัชนี ความเป็น กรด-ด่าง ความขุ่น ปริมาณตะกอนแขวนลอยทั้งหมด ปริมาณตะกอนละลายทั้งหมด ความกระด้างทั้งหมด ซัลเฟต เหล็ก ตะกั่ว แคดเมียม และสารหนู จำนวน 4 สถานี ได้แก่<br>- บ่อ sump ของโครงการ<br>- บ่อดักตะกอน “บ2”<br>- สระน้ำด้านทิศตะวันออกระยะ 80 เมตร<br>- บ่อบาดาลบ้านในซึ้ง | - ทำการเก็บตัวอย่างน้ำผิวดินจำนวน 2 สถานี ตามเงื่อนไข คือ บ่อ Sump ของโครงการ และ สระน้ำด้านทิศตะวันออกระยะ 80 เมตร และ น้ำใต้ดินจำนวน 1 สถานี คือ บ่อบาดาลบ้าน ในซึ้ง ในวันที่ 5 พฤศจิกายน 2567 ซึ่งบ่อดัก ตะกอน บ2 ไม่ได้ทำการเก็บตัวอย่างน้ำ เนื่องจากบ่อดักกล่าวยังไม่ได้จัดสร้างขึ้น และ เมื่อนำตัวอย่างน้ำไปวิเคราะห์คุณภาพ พบว่า ดัชนีต่างๆ มีค่าอยู่ในเกณฑ์ที่มาตรฐานกำหนด | - ไม่มี | <p>เก็บตัวอย่างน้ำบริเวณบ่อ Sump ของโครงการ</p> |

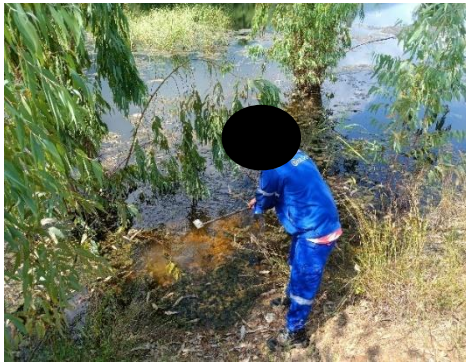
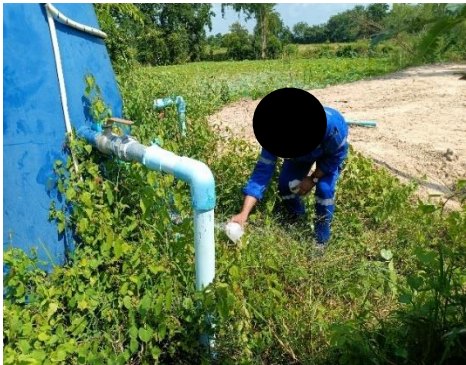
| เงื่อนไขตามมาตรการ | ผลการปฏิบัติตามมาตรการ | ปัญหา อุปสรรค ที่ไม่สามารถปฏิบัติตามมาตรการ และแนวทางแก้ไข | ภาพประกอบ |
|---|---|---|---|
| <p>ปีละ 2 ครั้ง (ช่วงเดือนมีนาคม-เมษายน และช่วงเดือนพฤศจิกายน-ธันวาคม)</p> <p>ให้ดำเนินการตรวจวัดระดับน้ำใต้ดินในบ่อบาดาลที่อยู่ใกล้เคียง เพื่อติดตามการเปลี่ยนแปลงของระดับชั้นน้ำใต้ดิน ปีละ 2 ครั้ง (ช่วงเดือนมีนาคม-เมษายน และช่วงเดือนพฤศจิกายน-ธันวาคม)</p> | <p>- จากการสอบถามราษฎรบ้านในซึ้งเกี่ยวกับปริมาณน้ำบาดาลในบ่อบาดาลบ้านในซึ้งพบว่า มีปริมาณการใช้น้ำปกติ ไม่ได้มีการขาดแคลนแต่อย่างใด ประกอบกับการทำเหมืองแร่ของโครงการปัจจุบันเป็นการทำเหมืองบนภูเขามิได้ทำเหมืองลึกลงไปเป็นบ่อแต่อย่างใด</p> | | <p>เก็บตัวอย่างน้ำบริเวณสระน้ำด้านทิศตะวันออกระยะ 80 เมตร</p> <p>เก็บตัวอย่างน้ำบริเวณบ่อบาดาลบ้านในซึ้ง</p> |

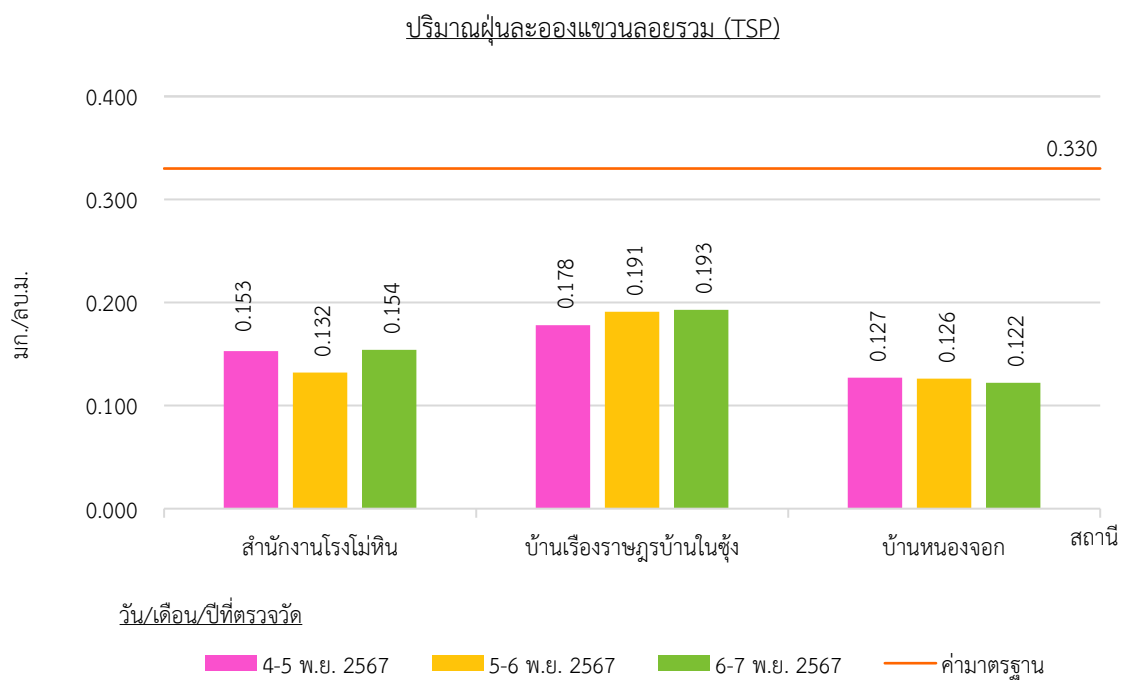
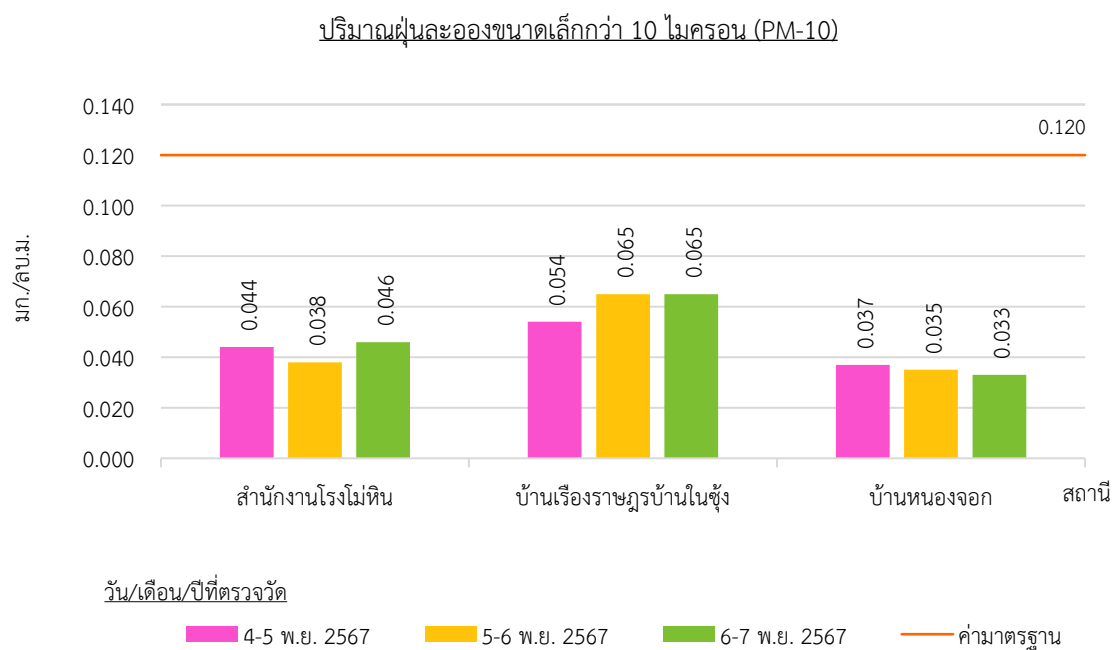
**รูปที่ 2-2 ผลการตรวจวัดคุณภาพอากาศ ในช่วงวันที่ 4-7 พฤศจิกายน 2567**

จากผลการตรวจวัดคุณภาพอากาศในรูปของปริมาณฝุ่นละอองแขวนลอยรวม (TSP) และฝุ่นละอองขนาดเล็ก (PM-10) ในช่วงวันที่ 4-7 พฤศจิกายน 2567 พบว่า สำนักงานโรงโม่หินของโครงการ มีค่า TSP อยู่ในช่วง 0.132-0.154 มิลลิกรัม/ลูกบาศก์เมตร มีค่า PM-10 อยู่ในช่วง 0.038-0.046 มิลลิกรัม/ลูกบาศก์เมตร บ้านเรือนราษฎรบ้านในซ่ง (กลุ่มบ้านเขาปูน) หลังที่ใกล้พื้นที่โครงการมากที่สุด มีค่า TSP อยู่ในช่วง 0.178-0.193 มิลลิกรัม/ลูกบาศก์เมตร มีค่า PM-10 อยู่ในช่วง 0.054-0.065 มิลลิกรัม/ลูกบาศก์เมตร และบ้านหนองจอก มีค่า TSP อยู่ในช่วง 0.122-0.127 มิลลิกรัม/ลูกบาศก์เมตร มีค่า PM-10 อยู่ในช่วง 0.033-0.037 มิลลิกรัม/ลูกบาศก์เมตร ซึ่งอยู่ในเกณฑ์มาตรฐานตามประกาศคณะกรรมการสิ่งแวดล้อมแห่งชาติ ฉบับที่ 24 พ.ศ. 2547 เรื่อง กำหนดมาตรฐานคุณภาพอากาศในบรรยากาศโดยทั่วไป ที่กำหนดค่า TSP ไว้ไม่เกิน 0.330 มิลลิกรัม/ลูกบาศก์เมตร และ PM-10 ไว้ไม่เกิน 0.120 มิลลิกรัม/ลูกบาศก์เมตร
