บทนำและรายละเอียดโครงการ

โครงการอาคารชุดพักอาศัย ค.ส.ล.สูง 8 ชั้น สุขุมวิท 61 ของบริษัท สโตร์ แอ็ด ซิกตี้วัน จำกัด ตั้งอยู่เลขที่ 27 ซอยสุขุมวิท 61 แขวงคลองตันเหนือ เขตวัฒนา กรุงเทพมหานคร เป็นอาคารชุดพักอาศัยมีขนาดความสูง 8 ชั้น และชั้นใต้ดิน 2 ชั้น จำนวน 1 อาคาร มีจำนวนห้องพักอาศัย 74 ห้อง ขนาดพื้นที่ใช้สอยอาคารรวม 8,441 ตารางเมตร

- 1) เพื่อสรุปผลการปฏิบัติตามมาตรการป้องกันและแก้ไขผลกระทบสิ่งแวดล้อม (ระยะดำเนินการ) โครงการอาคารชุดพักอาศัย ค.ส.ล.สูง 8 ชั้น สุขุมวิท 61 ระหว่างเดือนกรกฎาคม - ธันวาคม พ.ศ. 2567
- 2) เพื่อสรุปผลการปฏิบัติตามมาตรการติดตามตรวจสอบคุณภาพสิ่งแวดล้อม (ระยะดำเนินการ) โครงการอาคารชุดพักอาศัย ค.ส.ล.สูง 8 ชั้น สุขุมวิท 61 ระหว่างเดือนกรกฎาคม - ธันวาคม พ.ศ. 2567
- 3) เพื่อนำผลการติดตามตรวจสอบคุณภาพสิ่งแวดล้อม มาเปรียบเทียบกับค่ามาตรฐานที่หน่วยราชการกำหนด และนำไปเป็นแนวทางในการจัดระบบการจัดการสิ่งแวดล้อมทั้งภายในโครงการและต่อพื้นที่โดยรอบ
- 4) เพื่อสรุปข้อมูลคุณภาพด้านสิ่งแวดล้อมสำหรับนำเสนอต่อผู้รับผิดชอบโครงการ และหน่วยงานที่เกี่ยวข้อง

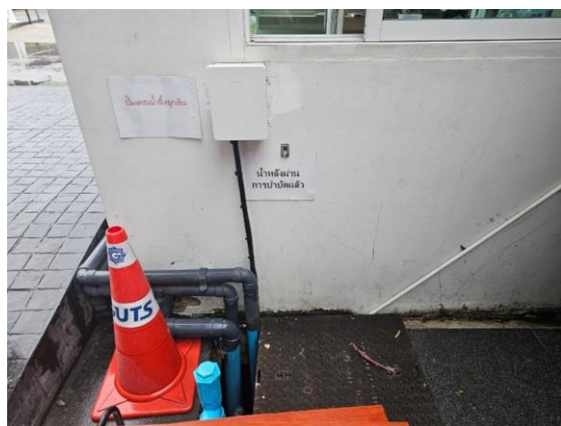
รูปที่ 2-32 ป่อทวงน้ำ

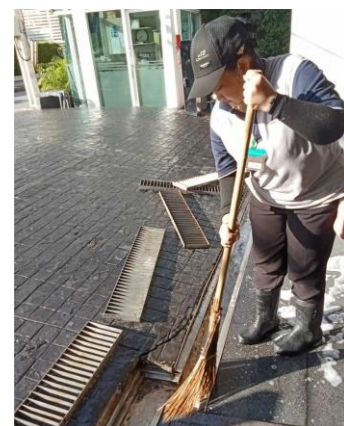
รูปที่ 2-33 ป่อพักน้ำ

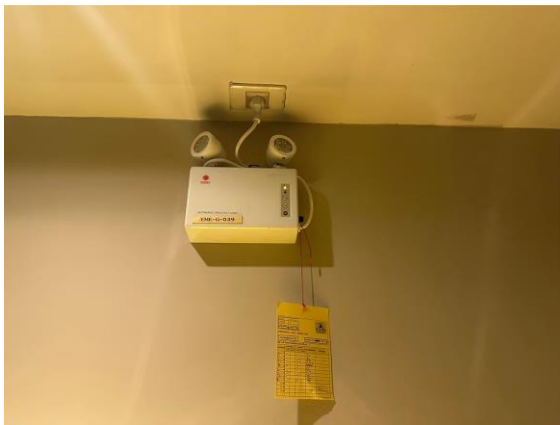
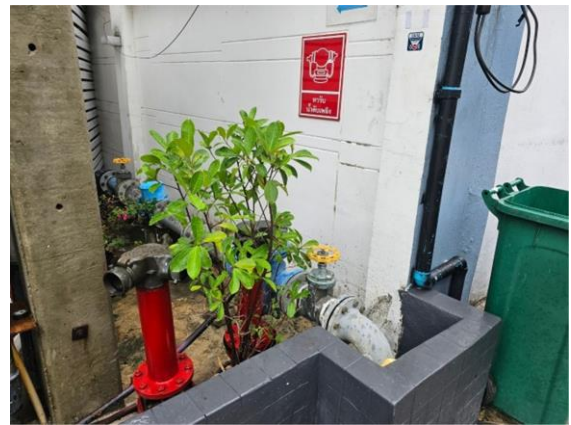
รูปที่ 2-36 ระบบป้องกันอัคคีภัย

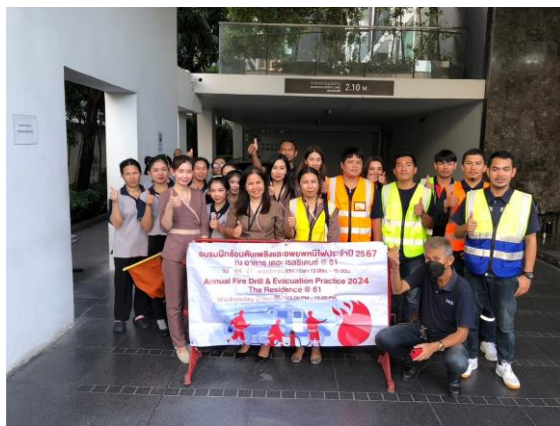
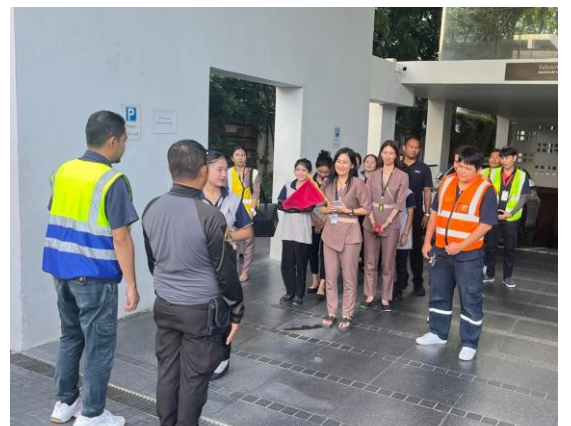
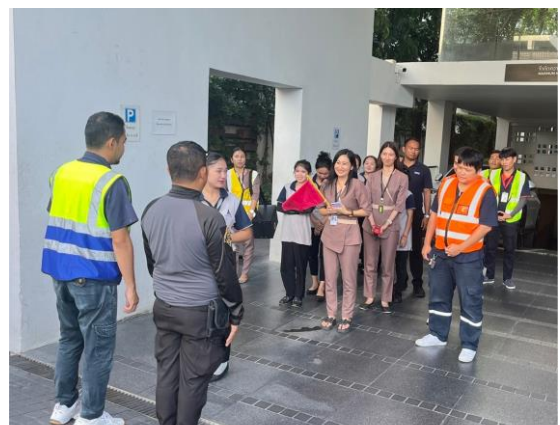
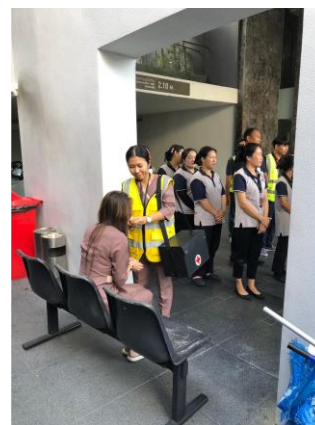
รูปที่ 2-36 ระบบป้องกันอัคคีภัย (ต่อ)

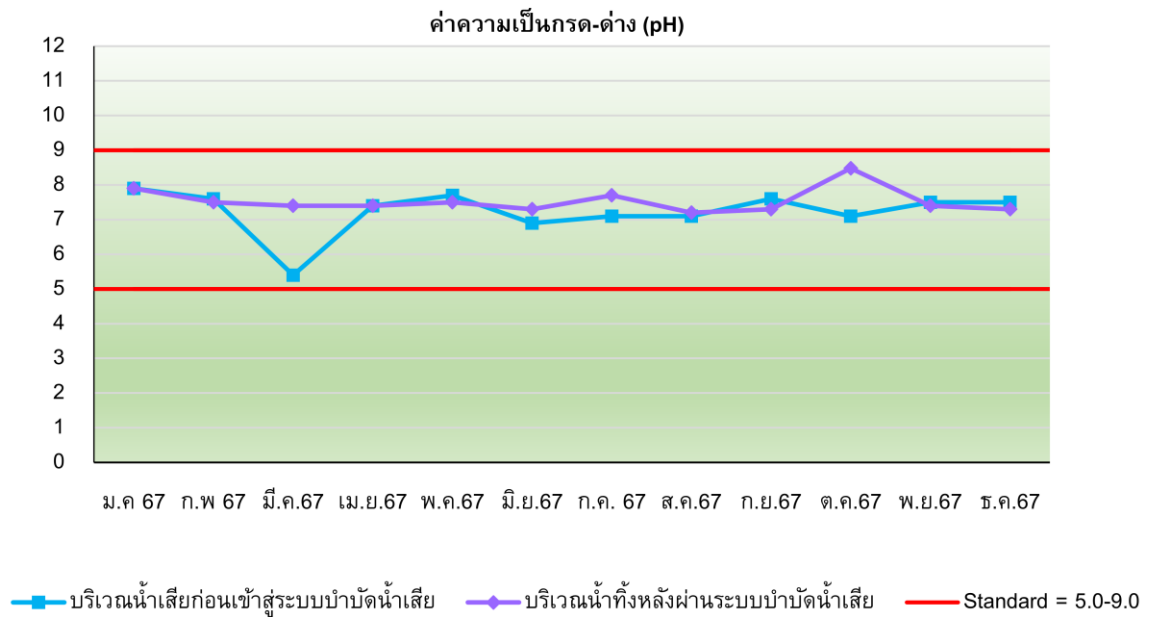
เมื่อเปรียบเทียบผลการตรวจวัดและวิเคราะห์คุณภาพน้ำทิ้ง ตั้งแต่เดือนมกราคม - ธันวาคม พ.ศ. 2567 แสดงดังรูปที่ 3-5 ถึงรูปที่ 3-13 พบว่า คุณภาพน้ำทิ้งมีค่าเปลี่ยนแปลงไม่คงที่ ทั้งนี้ ขึ้นอยู่กับกิจกรรมการใช้น้ำของผู้เข้าพักอาศัยในแต่ละเดือน และปริมาณน้ำทิ้งที่เกิดขึ้น ทางโครงการมีการตรวจสอบระบบบำบัดน้ำเสียให้ทำงานได้ตลอดเวลาอย่างมีประสิทธิภาพ และปรับปรุงแก้ไข เพื่อให้คุณภาพน้ำมีค่าอยู่ในเกณฑ์มาตรฐานอยู่เสมอ “หลังเดือนสิงหาคม อ้างอิงตามประกาศกระทรวงทรัพยากรธรรมชาติและสิ่งแวดล้อม เรื่อง กำหนดมาตรฐานควบคุมการระบายน้ำทิ้งจากอาคารบางประเภทและบางขนาด พ.ศ. 2567 (อาคารประเภท ค.) (ฉบับใหม่ ออกวันที่ 27 สิงหาคม พ.ศ. 2567)”

รูปที่ 3-5 กราฟเปรียบเทียบผลการตรวจวิเคราะห์ค่าความเป็นกรด-ด่าง (pH)
ระหว่างเดือนมกราคม - ธันวาคม พ.ศ. 2567

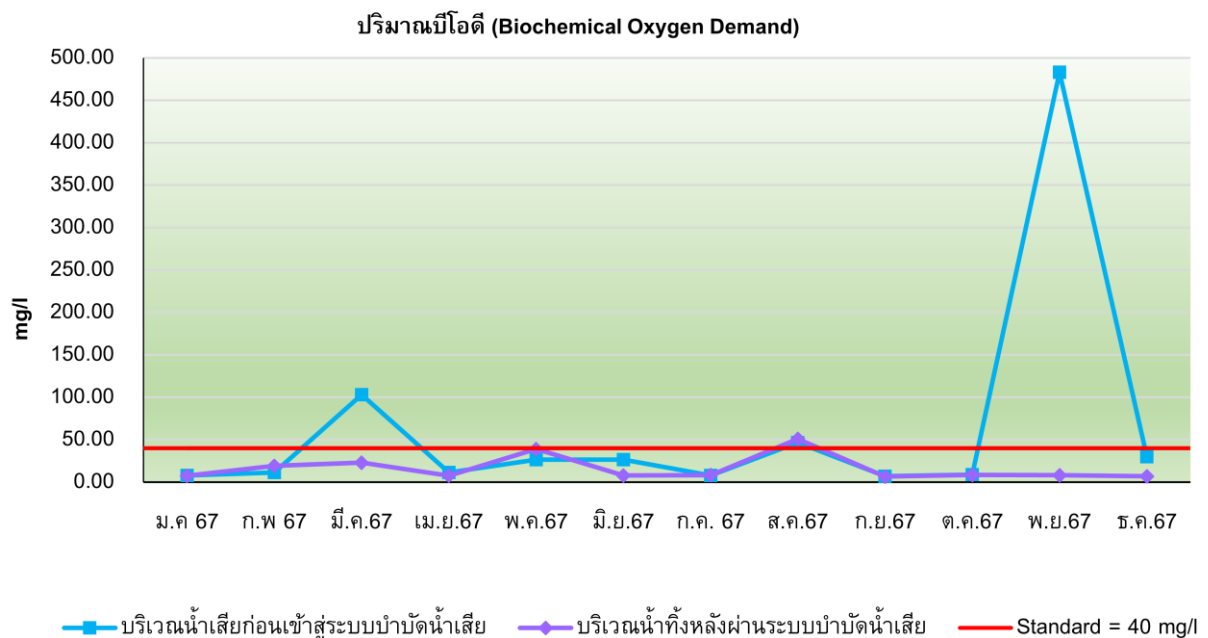
รูปที่ 3-6 กราฟเปรียบเทียบผลการตรวจวิเคราะห์ปริมาณบีโอดี (Biochemical Oxygen Demand)
ระหว่างเดือนมกราคม - ธันวาคม พ.ศ. 2567

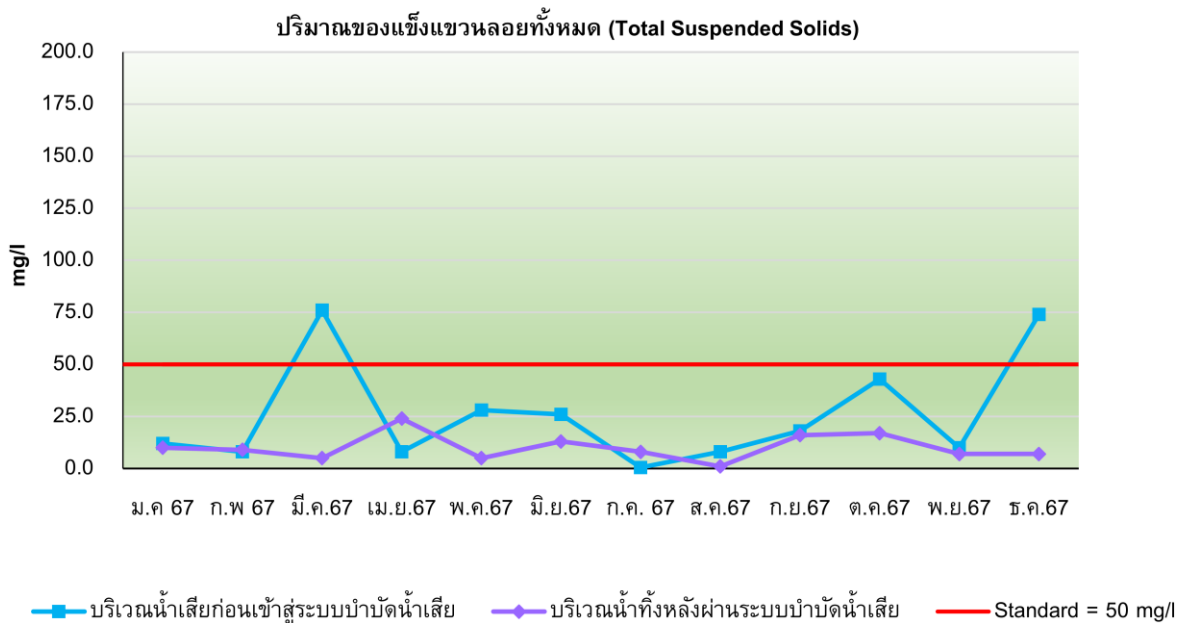
รูปที่ 3-7 กราฟเปรียบเทียบผลการตรวจวิเคราะห์ปริมาณสารแขวนลอยทั้งหมด (Total Suspended Solids)
ระหว่างเดือนมกราคม - ธันวาคม พ.ศ. 2567

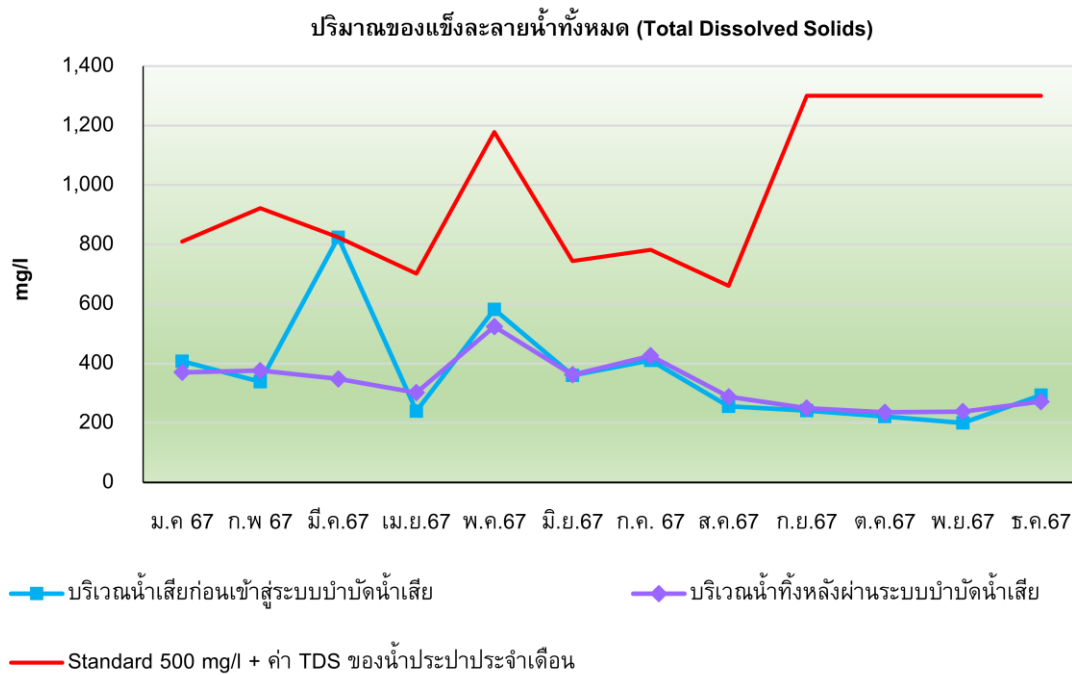
รูปที่ 3-9 กราฟเปรียบเทียบผลการตรวจวิเคราะห์ปริมาณสารที่ละลายน้ำทั้งหมด (Total Dissolved Solids)
ระหว่างเดือนมกราคม - ธันวาคม พ.ศ. 2567

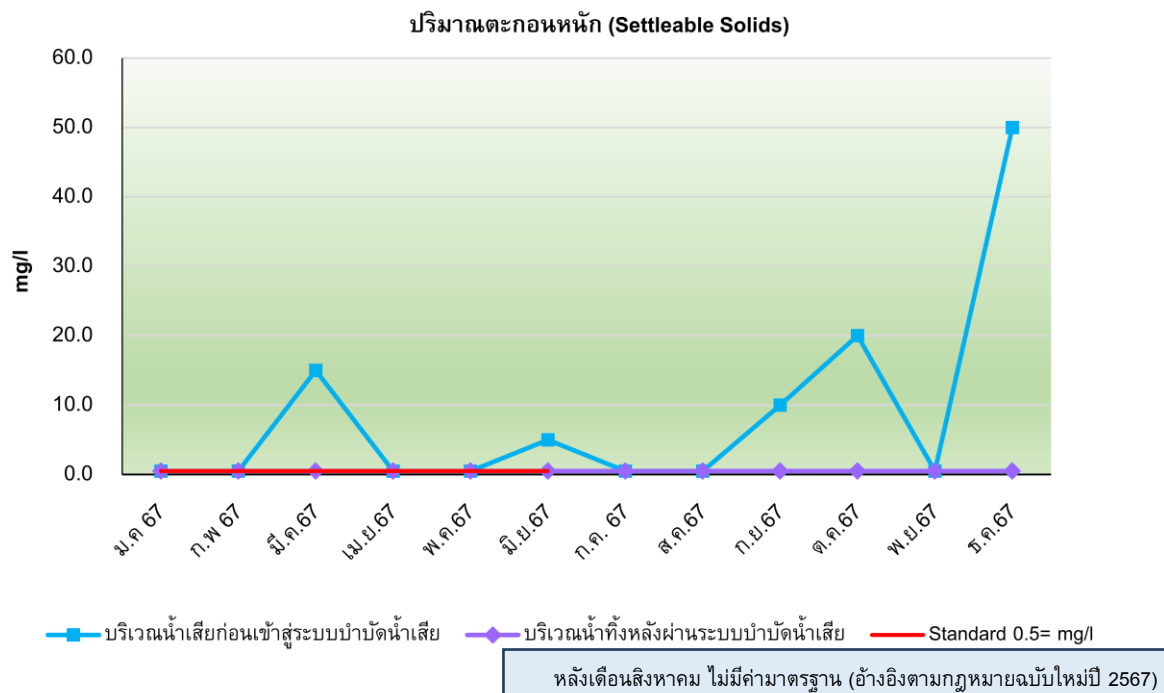
รูปที่ 3-10 กราฟเปรียบเทียบผลการตรวจวิเคราะห์ปริมาณตะกอนหนัก (Settleable Solids)
ระหว่างเดือนมกราคม - ธันวาคม พ.ศ. 2567

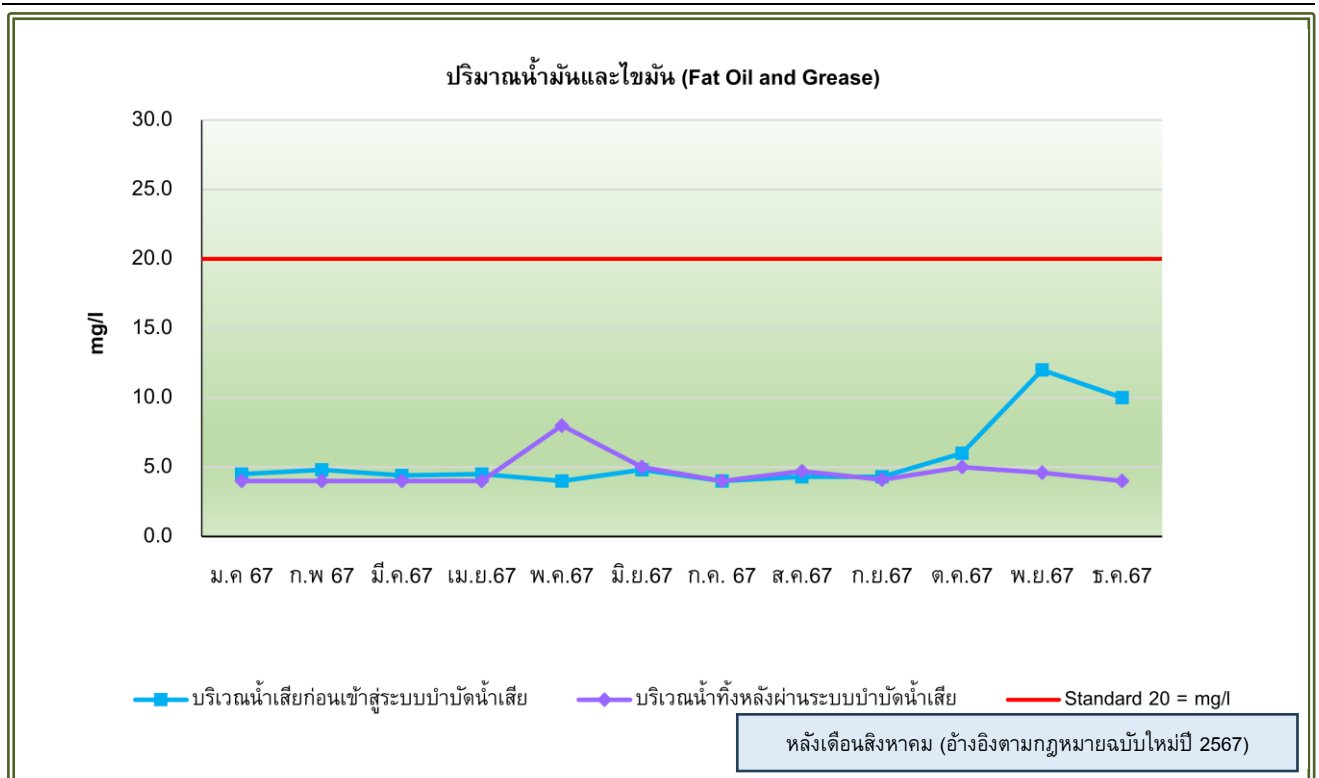
รูปที่ 3-11 กราฟเปรียบเทียบผลการตรวจวิเคราะห์ปริมาณน้ำมันและไขมัน (Fat Oil and Grease)
ระหว่างเดือนมกราคม - ธันวาคม พ.ศ. 2567

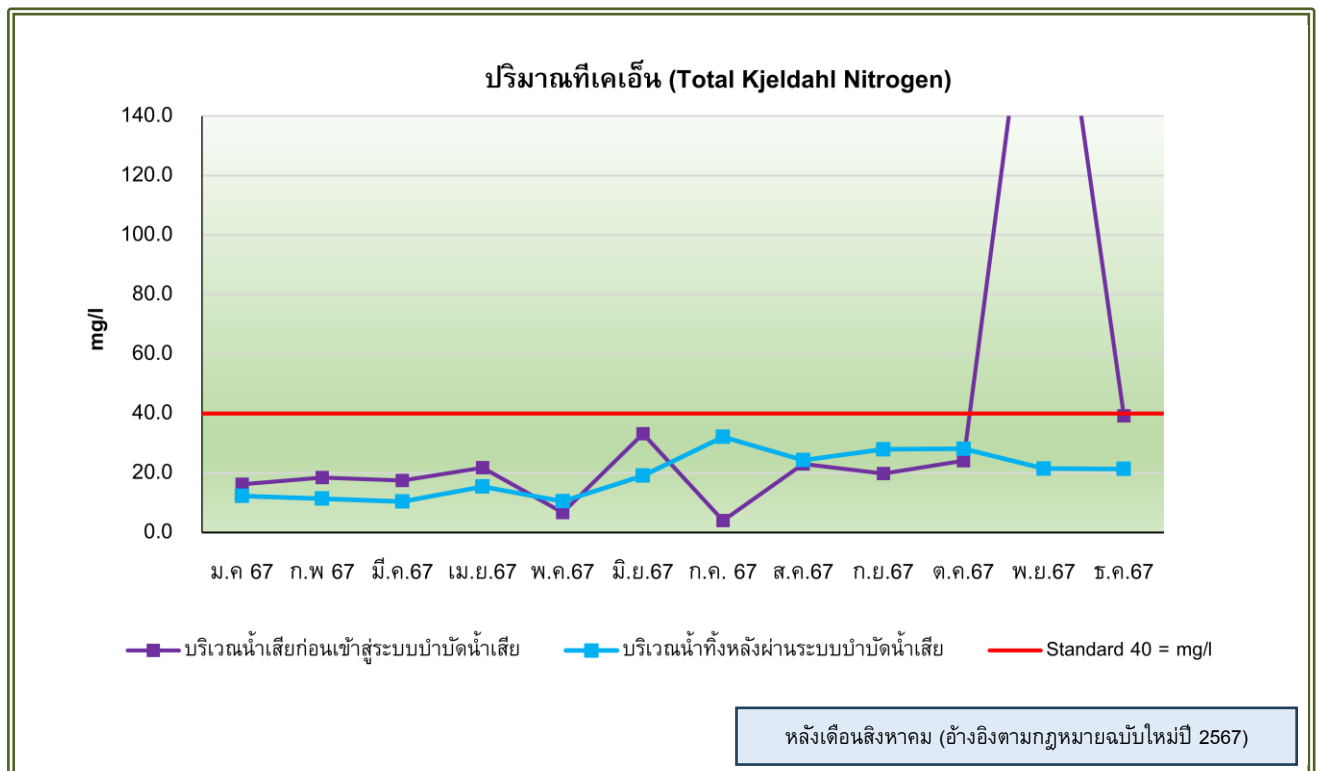
รูปที่ 3-12 กราฟเปรียบเทียบผลการตรวจวิเคราะห์ปริมาณทีเคเอ็น (Total Kjeldahl Nitrogen)
ระหว่างเดือนมกราคม - ธันวาคม พ.ศ. 2567
