บทที่ 2

ผลการปฏิบัติตามมาตรการป้องกัน
และแก้ไขผลกระทบสิ่งแวดล้อม
และมาตรการติดตามตรวจสอบ
ผลกระทบสิ่งแวดล้อม

ผลการตรวจสอบการปฏิบัติตามมาตรการป้องกันและแก้ไขผลกระทบสิ่งแวดล้อม ตามที่ระบุไว้ในหนังสือแจ้งผลการพิจารณารายงานการเปลี่ยนแปลงรายละเอียดโครงการ และมาตรการป้องกันและแก้ไขผลกระทบสิ่งแวดล้อม โครงการเหมืองแร่หินอุตสาหกรรมชนิดหินปูน เพื่ออุตสาหกรรมก่อสร้าง ประทานบัตรที่ 29789/15878 ร่วมแผนผังโครงการทำเหมืองเดียวกันกับประทานบัตรที่ 19790/15879 ของบริษัท ศิลาพรชัย จำกัด ตั้งอยู่ที่ตำบลคลองตะเกรา อำเภотаตะเกียบ จังหวัดฉะเชิงเทรา ตามหนังสือที่ ทส 1010.2/15337 ลงวันที่ 1 พฤศจิกายน 2562 ซึ่งรายละเอียดผลการปฏิบัติตามมาตรการฯ แสดงดังตารางที่ 2-1 ถึงตารางที่ 2-2

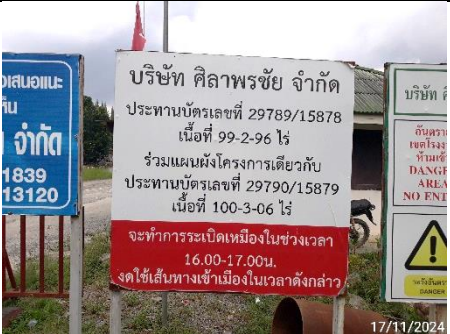
<p>ป้ายแสดงเวลาทำการระเบิด</p>
2. ให้หลีกเลี่ยงการระเบิดยอยหินที่มีขนาดใหญ่ โดยให้ใช้เครื่องเจาะกระแทกแทน	- หลังจากการระเบิดเมื่อหินที่ได้มีขนาดใหญ่เกินไป โครงการจะใช้รถชุดแบคโฮติดหัวกระแทก ทำการกระแทกหินให้มีขนาดเล็กลงก่อนขนส่งไปทำการบดย่อยต่อไป	- ไม่มี	-
3. ให้ติดตั้งป้ายเขตการใช้วัตถุระเบิดและช่วงเวลาการระเบิดแร่ไว้บริเวณริมเส้นทางที่ตัดผ่านเข้าใกล้พื้นที่ทำเหมือง พร้อมทั้งมีสัญญาณแจ้งเตือนก่อนและหลังการระเบิดทุกครั้ง และให้ได้ยินในรัศมีไม่น้อยกว่า 500 เมตร	- โครงการได้จัดให้มีป้ายแสดงเวลาการระเบิด และป้ายเขตการใช้วัตถุระเบิดโดยติดตั้งไว้บริเวณริมเส้นทางก่อนเข้าสู่พื้นที่หน้าเหมือง และจัดให้มีสัญญาณเสียงไซเรนเตือนก่อนการระเบิดที่ได้ยินในรัศมี 500 เมตร	- ไม่มี

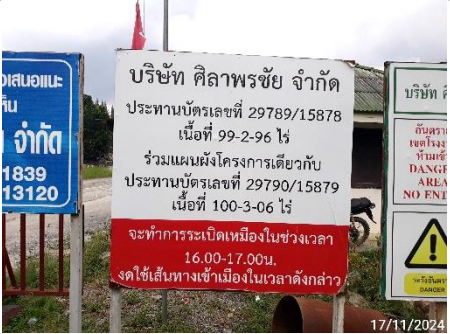
<p>ป้ายแสดงเวลาทำการระเบิด</p>

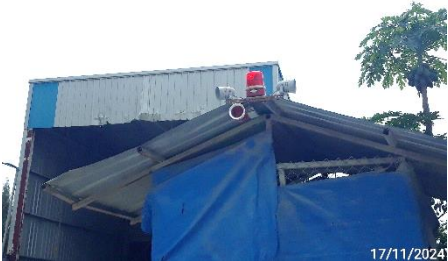
<p>ไซเลนเตือนก่อนการระเบิด</p>

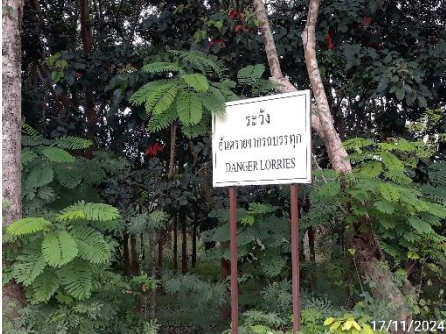
มาตรการป้องกันและแก้ไข ผลกระทบสิ่งแวดล้อม	ผลการปฏิบัติตามมาตรการฯ	ปัญหา อุปสรรค ที่ไม่สามารถปฏิบัติ ตามมาตรการ และแนวทางแก้ไข	ภาพประกอบ
3.2 การคมนาคม 1. ให้จัดทำป้ายเตือนระวังรถบรรทุกติดไว้บริเวณ ริมเส้นทางขนส่งรวมทั้งบริเวณหน้าโรงเรียน บ้านธรรมรัตน์ใน และหน้าโรงพยาบาลส่งเสริม สุขภาพตำบลบ้านธรรมรัตน์ในเพื่อความปลอดภัยและลดอุบัติเหตุ	- โครงการได้จัดทำป้ายเตือนระวังรถบรรทุกติดตั้งไว้ บริเวณริมเส้นทางขนส่งรวมทั้งบริเวณหน้าโรงเรียน บ้านธรรมรัตน์ใน และหน้าโรงพยาบาลส่งเสริม สุขภาพตำบลบ้านธรรมรัตน์ในเพื่อความปลอดภัย และลดอุบัติเหตุ	- ไม่มี

ป้ายเตือนระวังรถบรรทุก

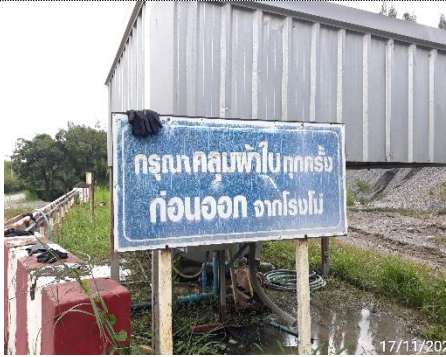
2. ให้อบรมและแนะนำพนักงานขับรถขนส่งแร่ทุก คันให้ขับรถด้วยความระมัดระวัง และมีมารยาท ในการใช้รถใช้ถนน ตลอดจนปฏิบัติตาม กฎระเบียบจราจรอย่างเคร่งครัด	- โครงการได้ทำการอบรมและกำชับให้พนักงานขับ รถบรรทุกของโครงการขับรถด้วยความระมัดระวัง โดยเฉพาะช่วงที่ผ่านพื้นที่ชุมชน นอกจากนั้นยังได้ กำชับพนักงานขับรถบรรทุกจากภายนอกที่เข้ามารับ หิน ให้ขับรถด้วยความระมัดระวัง ทำการปิดคลุม กระเบทุกครั้งที่ เพื่อป้องกันอุบัติเหตุที่อาจจะเกิดขึ้น	- ไม่มี

ป้ายขอความร่วมมือให้ปิดคลุมผ้าใบรถบรรทุก

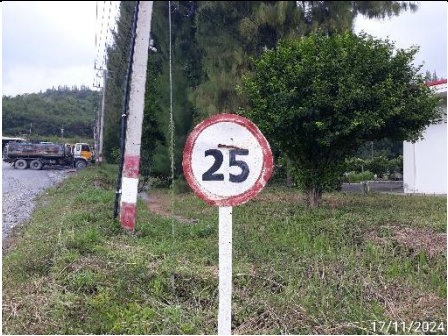
มาตรการป้องกันและแก้ไขผลกระทบสิ่งแวดล้อม	ผลการปฏิบัติตามมาตรการฯ	ปัญหา อุปสรรค ที่ไม่สามารถปฏิบัติตามมาตรการ และแนวทางแก้ไข	ภาพประกอบ
3. การบรรทุกแร่จะต้องบรรทุกน้ำหนักไม่เกินพิกัดตามราชการกำหนดและควบคุมความเร็วของรถไม่เกิน 25 กิโลเมตร/ชั่วโมง ในช่วงเส้นทางลำเลียงหรือในช่วงถนนที่ผ่านพื้นที่เกษตรกรรมและชุมชนต่างๆ บนเส้นทางขนส่งแร่ภายนอกเขตโครงการ	- โครงการได้ออกกฎระเบียบเกี่ยวกับการสัญจรของรถบรรทุกภายในโครงการ คือต้องใช้ความเร็วไม่เกิน 25 กิโลเมตร/ชั่วโมง พร้อมทั้งจัดทำป้ายเตือนติดตั้งไว้ริมเส้นทาง	- ไม่มี

<p>ป้ายจำกัดความเร็วไม่เกิน 25 กม./ชม.</p>

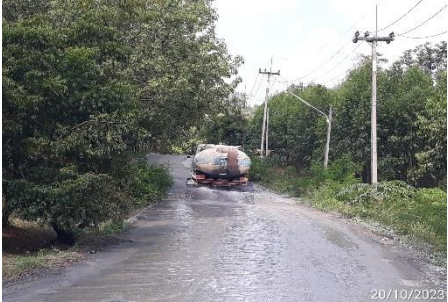
4. ให้ฉีดพรมน้ำในช่วงเส้นทางขนส่งแร่ที่ผ่านชุมชนวันละ 3-4 ครั้ง พร้อมทั้งทำการปิดคลุมกระบะรถบรรทุกด้วยผ้าใบให้มิดชิด เพื่อป้องกันการตกหล่นของแร่และการฟุ้งกระจายของฝุ่นละออง	- เนื่องจากถนนช่วงที่ผ่านชุมชนใกล้เคียงเป็นถนนลาดยาง การฟุ้งกระจายของฝุ่นละอองมีน้อยมาก โครงการจึงมีการฉีดพรมน้ำบนเส้นทางดังกล่าวเป็นครั้งคราว - โครงการได้กำชับให้พนักงานขับรถปิดคลุมผ้าใบให้มิดชิด พร้อมทั้งจัดทำป้ายขอความร่วมมือเกี่ยวกับการปิดคลุมผ้าใบติดตั้งไว้บริเวณลานล้างล้อ	- ไม่มี

<p>รถฉีดพรมน้ำตามแนวเส้นทางขนส่งแร่</p>   <p>การปิดคลุมผ้าใบรถบรรทุก</p>

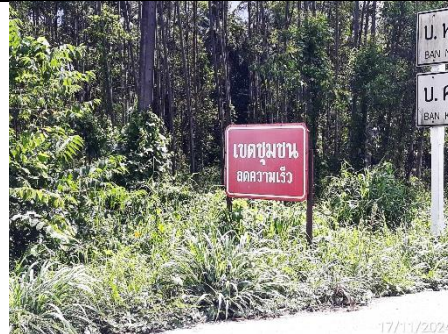
<p>ป้ายเตือนให้ชะลอความเร็วช่วงที่ผ่านชุมชน</p>

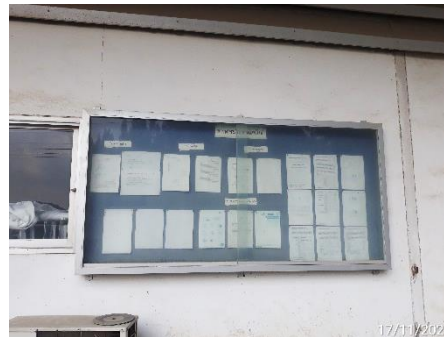
8. ให้ประชาสัมพันธ์ข้อมูลเกี่ยวกับการดำเนินงานของโครงการและมาตรการป้องกันและแก้ไขผลกระทบสิ่งแวดล้อมที่ผ่านความเห็นชอบจากสำนักงานนโยบายและแผนทรัพยากรธรรมชาติและสิ่งแวดล้อม โดยการติดประกาศไว้ในสถานที่ที่ประชาชนสามารถเข้าถึงได้ง่าย ได้แก่ ที่ทำการผู้ใหญ่บ้าน ศาลาประชาคมหมู่บ้าน ศาลาอเนกประสงค์ และหน่วยงานสาธารณสุขในพื้นที่ ให้ประชาชนในชุมชนใกล้เคียงและหน่วยงานสาธารณสุขในพื้นที่รับทราบอย่างทั่วถึงพร้อมทั้งรับฟังความคิดเห็น เพื่อปรับปรุงแก้ไขให้สอดคล้องกับความต้องการของชุมชนต่อไป	- โครงการได้ทำการประชาสัมพันธ์ข้อมูลเกี่ยวกับการดำเนินงานของโครงการและมาตรการป้องกันและแก้ไขผลกระทบสิ่งแวดล้อมให้ชุมชนได้รับทราบแล้ว โดยติดประกาศไว้บริเวณศาลาประชาคมหมู่บ้าน รวมทั้งศาลาอเนกประสงค์ และบอร์ดประชาสัมพันธ์ภายในโครงการ	- ไม่มี

<p>ป้ายประชาสัมพันธ์ผลการปฏิบัติตามมาตรการด้านสิ่งแวดล้อม</p>

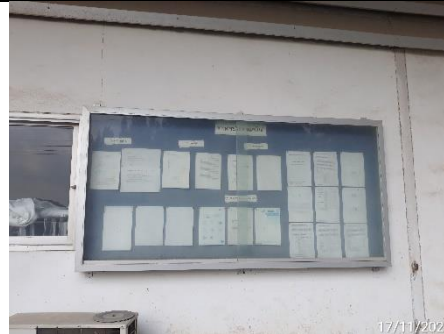
มาตรการป้องกันและแก้ไขผลกระทบสิ่งแวดล้อม	ผลการปฏิบัติตามมาตรการฯ	ปัญหา อุปสรรค ที่ไม่สามารถปฏิบัติตามมาตรการ และแนวทางแก้ไข	ภาพประกอบ
3. ให้เผยแพร่ข้อมูลผลการติดตามตรวจสอบผลกระทบสิ่งแวดล้อมต่อโรงพยาบาลส่งเสริมสุขภาพตำบลบ้านธรรมรัตน์ใน พร้อมทั้งติดตั้งป้ายแสดงผลการตรวจวัดคุณภาพสิ่งแวดล้อมไว้บริเวณศาลาประชาคมหมู่บ้าน หมู่ที่ 5 บ้านเขาพริก หมู่ที่ 6 บ้านธรรมรัตน์ใน และหมู่ที่ 16 บ้านอ่างหิน และบ้านคลองโค หมู่ที่ 16 ให้สามารถมองเห็นได้อย่างชัดเจนปีละ 2 ครั้ง	- โครงการได้ทำการประชาสัมพันธ์ข้อมูลเกี่ยวกับการดำเนินงานของโครงการและมาตรการป้องกันและแก้ไขผลกระทบสิ่งแวดล้อมให้ชุมชนได้รับทราบแล้ว โดยติดประกาศไว้บริเวณศาลาประชาคมหมู่บ้าน รวมทั้งศาลาอเนกประสงค์ และบอร์ดประชาสัมพันธ์ภายในโครงการ	- ไม่มี

<p>ป้ายประชาสัมพันธ์ผลการปฏิบัติตามมาตรการด้านสิ่งแวดล้อม</p>

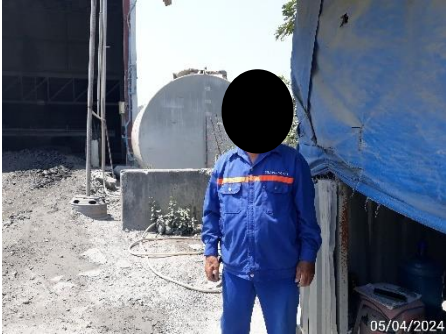
มาตรการป้องกันและแก้ไขผลกระทบสิ่งแวดล้อม	ผลการปฏิบัติตามมาตรการฯ	ปัญหา อุปสรรค ที่ไม่สามารถปฏิบัติตามมาตรการ และแนวทางแก้ไข	ภาพประกอบ
<p>4.3 อาชีวอนามัยและความปลอดภัย</p> <p>1. ให้จัดหาอุปกรณ์ป้องกันอันตรายส่วนบุคคลที่ได้มาตรฐานตามประกาศกรมสวัสดิการและคุ้มครองแรงงานกำหนด โดยให้เหมาะสมกับชนิดหรือประเภทของงานที่พนักงานปฏิบัติงาน นอกจากนี้โครงการต้องกำหนดเป็นระเบียบปฏิบัติให้พนักงานของโครงการทุกคนต้องสวมใส่อุปกรณ์ป้องกันอันตรายส่วนบุคคลอย่างครบถ้วน และถูกต้องตามป้ายเตือนทุกครั้งก่อนเข้าเขตการทำเหมืองหรือพื้นที่เสี่ยงอันตราย และมีการจัดอบรมเกี่ยวกับวิธีการใช้และการบำรุงรักษาอุปกรณ์ป้องกันอันตรายอย่างถูกวิธี ตลอดจนการบำรุงรักษาอุปกรณ์ ป้องกันอันตรายส่วนบุคคลตลอดระยะเวลาการใช้งาน</p>	<p>- โครงการได้จัดให้มีอุปกรณ์ป้องกันอันตรายส่วนบุคคลอย่างเพียงพอ และเหมาะสมกับสภาพงานแต่ละส่วน รวมทั้งได้มีการกำชับให้พนักงานทุกคนสวมใส่อุปกรณ์ดังกล่าวตลอดระยะเวลาการปฏิบัติงาน</p>	<p>- ไม่มี</p>

<p>05/04/2024</p> <p>การสวมใส่อุปกรณ์ PPE ของพนักงาน</p>

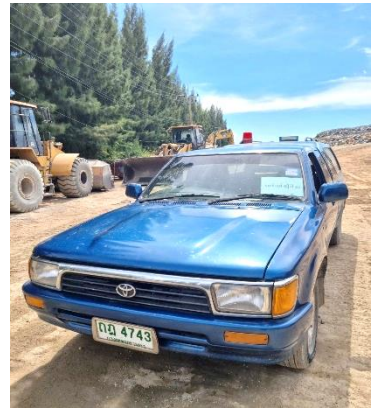
<p>รถรับส่งผู้ป่วยของโครงการ</p>

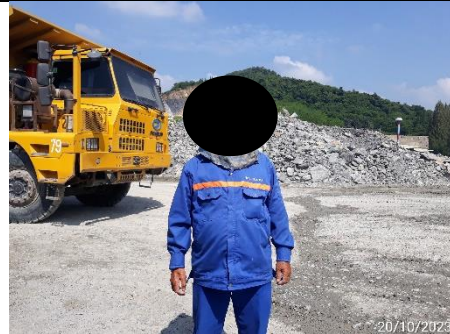
มาตรการป้องกันและแก้ไข ผลกระทบสิ่งแวดล้อม	ผลการปฏิบัติตามมาตรการฯ	ปัญหา อุปสรรค ที่ไม่สามารถปฏิบัติ ตามมาตรการ และแนวทางแก้ไข	ภาพประกอบ
8. ให้ปฏิบัติงานให้เป็นไปตามลำดับขั้นตอน และปฏิบัติตามระเบียบข้อบังคับที่ตั้งไว้ รวมทั้งดูแลให้คนงานมีอุปกรณ์ป้องกันอันตรายทุกคน ในขณะที่ปฏิบัติงานที่บริเวณหน้าเหมืองและโรงโม่หินเพื่อป้องกันโรคเกี่ยวกับระบบทางเดินหายใจ	<ul style="list-style-type: none"> - โครงการได้จัดให้มีหัวหน้างานในแต่ละส่วนเพื่อควบคุมพนักงานให้ปฏิบัติงานตามลำดับขั้นตอน และปฏิบัติตามระเบียบข้อบังคับต่างๆที่ตั้งไว้ เพื่อให้เกิดความปลอดภัยจากการปฏิบัติงาน - โครงการได้จัดให้มีอุปกรณ์ป้องกันอันตรายส่วนบุคคลอย่างเพียงพอ และเหมาะสมกับสภาพงานแต่ละส่วน รวมทั้งได้มีการกำชับให้พนักงานทุกคนสวมใส่อุปกรณ์ดังกล่าวตลอดระยะเวลาการปฏิบัติงานบริเวณหน้าเหมืองและโรงโม่หิน 	- ไม่มี

<p>การสวมใส่อุปกรณ์ PPE ของพนักงาน</p>

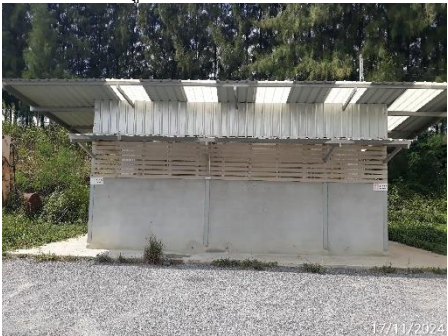
<p>17/11/2024</p><p>ห้องสุขาสำหรับพนักงาน</p></div>

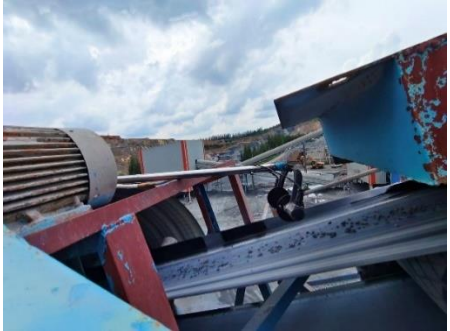
<p>ตรวจวัดความถี่แสงบริเวณปลาย สายพานลำเลียง</p>
<p>3. เสียง</p> <p>ให้ทำการตรวจระดับความดังของเสียงเฉลี่ย โดยทั่วไปในรอบ 24 ชั่วโมง จำนวน 3 วัน ต่อเนื่อง โดยใช้เครื่องวัดเสียง (Sound level Meter) จำนวน 4 สถานี บ้านธรรมรัตน์ในหลัง ที่ใกล้ที่สุดด้านทิศตะวันออก บ้านอ่างหินหลังที่ ใกล้ที่สุดด้านทิศตะวันตก บ้านธรรมรัตน์ใน ทางด้านทิศตะวันออกเฉียงเหนือ และบ้าน คลองโคทางด้านทิศตะวันตกเฉียงใต้ ปีละ 2 ครั้ง ในช่วงกุมภาพันธ์-มีนาคม และสิงหาคม- กันยายน</p>	<p>- ได้ทำการตรวจวัดระดับเสียงเฉลี่ย 24 ชั่วโมง และ ระดับเสียงสูงสุด จำนวน 4 สถานี ตามเงื่อนไข กำหนด จำนวน 3 วันต่อเนื่อง 19-22 สิงหาคม 2567 พบว่ามีค่า Leq 24 hr. อยู่ในช่วง 54.6-63.5 เดซิเบล เอ และระดับเสียงสูงสุด อยู่ในช่วง 79.7-111.2 เดซิเบล เอ ซึ่งมีค่าอยู่ในเกณฑ์ที่มาตรฐาน กำหนด</p>	<p>- ไม่มี</p>

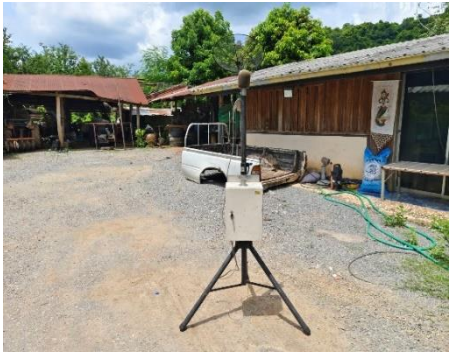
<p>ตรวจวัดระดับเสียงบริเวณบ้านอ่างหิน ด้านทิศตะวันตก</p></div> <div>

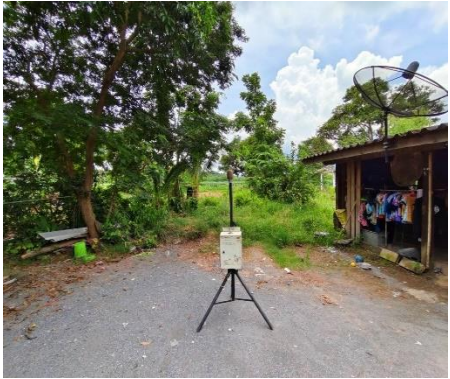
<p>ตรวจวัดระดับเสียงบริเวณบ้านธรรมรัตน์ในด้านทิศ ตะวันออกเฉียงเหนือ</p></div>

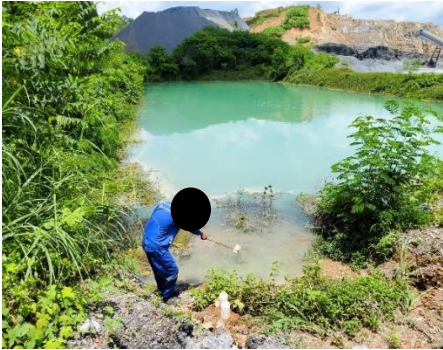
</div> <p>เก็บตัวอย่างน้ำผิวดินบริเวณบ่อดักตะกอน ใกล้กับโรงโม่หิน</p> <div>

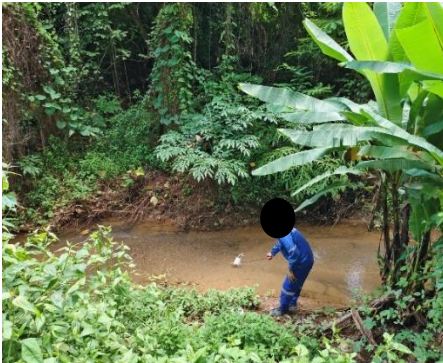
</div> <p>เก็บตัวอย่างน้ำผิวดินบริเวณสาขาห้วยกระแทกก่อน ไหลผ่านพื้นที่โครงการ</p>

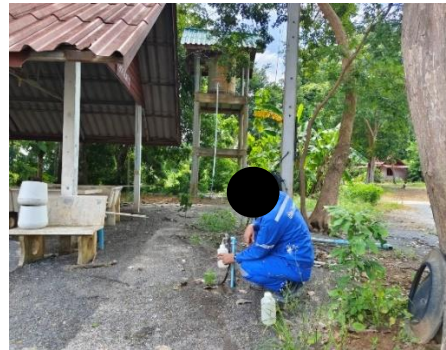
<p>เก็บตัวอย่างน้ำใต้ดินบริเวณบ่อบาดาลบ้านธรรมรัตน์ ในด้านทิศตะวันออก</p>
6. คุณภาพดิน ให้เก็บตัวอย่างดินในเขตพื้นที่โครงการเพื่อทำ การวิเคราะห์ค่าสารหนู ดำเนินการก่อนเปิดการ ทำเหมืองในช่วงต่อไป โดยเก็บตัวอย่างดิน ภายในพื้นที่โครงการจำนวน 5 สถานี	- ได้มีการเก็บตัวอย่างเมื่อวันที่ 23 ตุลาคม 2563 จำนวน 5 สถานี พบว่า ทั้ง 5 สถานี มีค่าสารหนู น้อยกว่า 0.10 มิลลิกรัม/กิโลกรัม ซึ่งมีค่าอยู่ใน เกณฑ์มาตรฐานตามประกาศคณะกรรมการ สิ่งแวดล้อมแห่งชาติ ฉบับที่ 25 พ.ศ. 2547 เรื่อง กำหนดมาตรฐานคุณภาพดิน	- ไม่มี	-

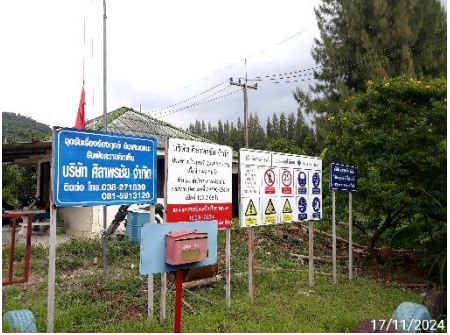
<p>กล่องรับเรื่องร้องเรียนบริเวณด้านหน้าโครงการ</p>

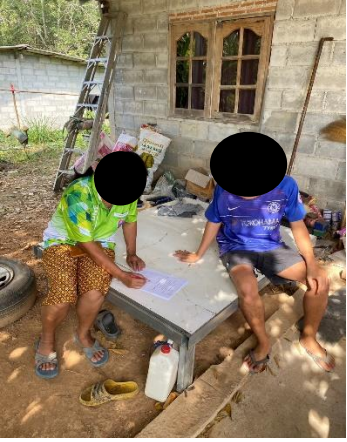
<p>สอบถามความคิดเห็นของประชาชน</p></div>

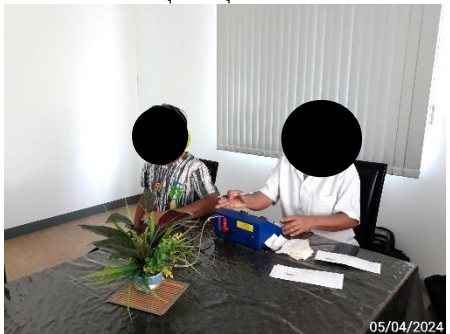
<p>การตรวจสอบสุขภาพประจำปีของพนักงาน</p></div>

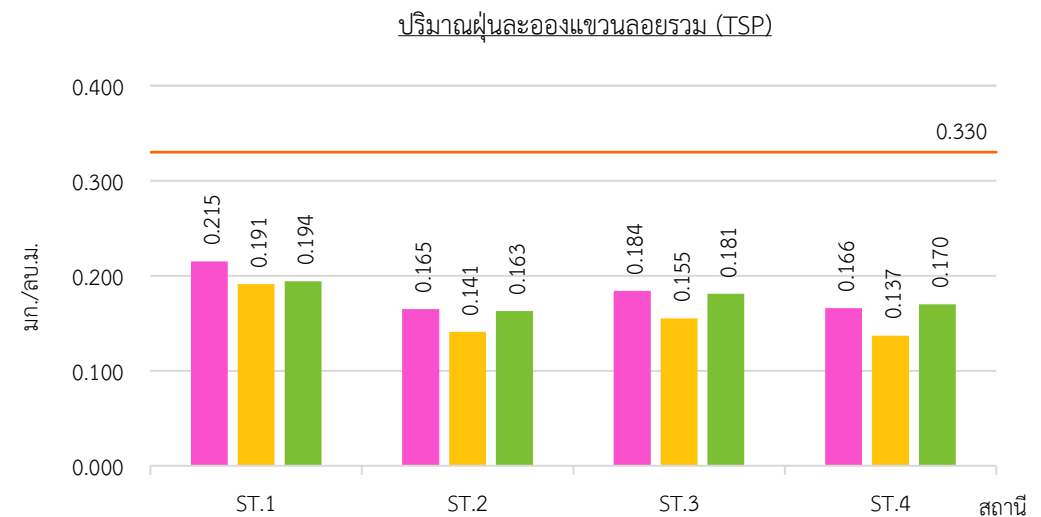
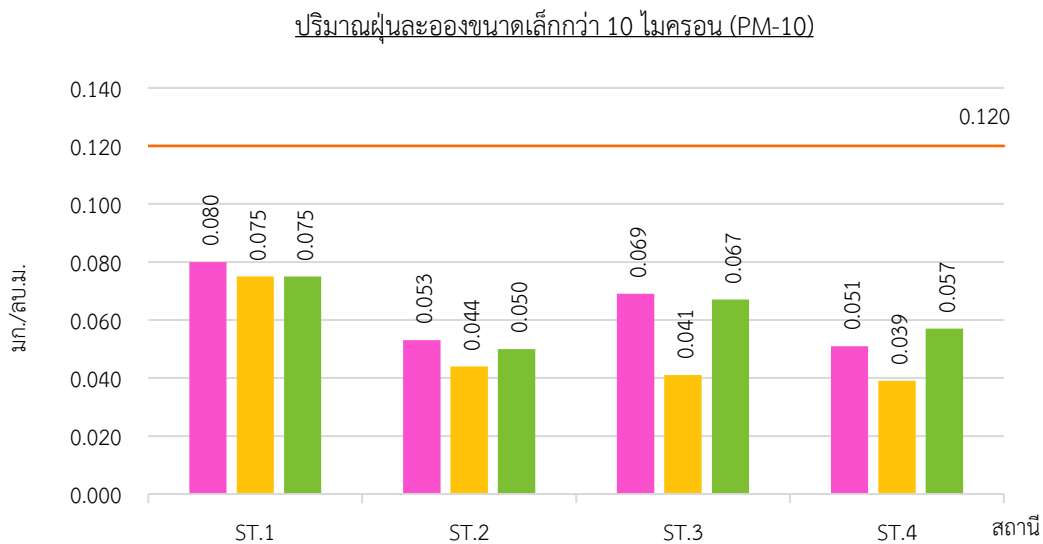
รูปที่ 2-2 ผลการตรวจวัดคุณภาพอากาศ ในช่วงวันที่ 19-22 สิงหาคม 2567

จากผลการตรวจวัดคุณภาพอากาศในรูปของปริมาณฝุ่นละอองแขวนลอยรวม (TSP) ในช่วงวันที่ 19-22 สิงหาคม 2567 พบว่า บ้านธรรมรัตน์ในหลังที่ใกล้ที่สุดด้านทิศตะวันออก มีค่า TSP อยู่ในช่วง 0.191-0.215 มิลลิกรัม/ลูกบาศก์เมตร ค่า PM-10 อยู่ในช่วง 0.075-0.080 มิลลิกรัม/ลูกบาศก์เมตร บ้านอ่างหินหลังที่ใกล้ที่สุดด้านทิศตะวันตก มีค่า TSP อยู่ในช่วง 0.141-0.165 มิลลิกรัม/ลูกบาศก์เมตร ค่า PM-10 อยู่ในช่วง 0.044-0.053 มิลลิกรัม/ลูกบาศก์เมตร บ้านธรรมรัตน์ในหลังที่ใกล้ที่สุดด้านทิศตะวันออกเฉียงเหนือ มีค่า TSP อยู่ในช่วง 0.155-0.184 มิลลิกรัม/ลูกบาศก์เมตร ค่า PM-10 อยู่ในช่วง 0.041-0.069 มิลลิกรัม/ลูกบาศก์เมตร และบ้านคลองโคด้านทิศตะวันตกเฉียงใต้ มีค่า TSP อยู่ในช่วง 0.137-0.170 มิลลิกรัม/ลูกบาศก์เมตร ค่า PM-10 อยู่ในช่วง 0.039-0.057 มิลลิกรัม/ลูกบาศก์เมตร ซึ่งมีค่าอยู่ในเกณฑ์มาตรฐานตามประกาศคณะกรรมการสิ่งแวดล้อมแห่งชาติ ฉบับที่ 24 พ.ศ. 2547 เรื่อง กำหนดมาตรฐานคุณภาพอากาศในบรรยากาศโดยทั่วไป ที่กำหนดค่า TSP ไว้ไม่เกิน 0.330 มิลลิกรัม/ลูกบาศก์เมตร และกำหนดค่า PM-10 ไว้ไม่เกิน 0.120 มิลลิกรัม/ลูกบาศก์เมตร

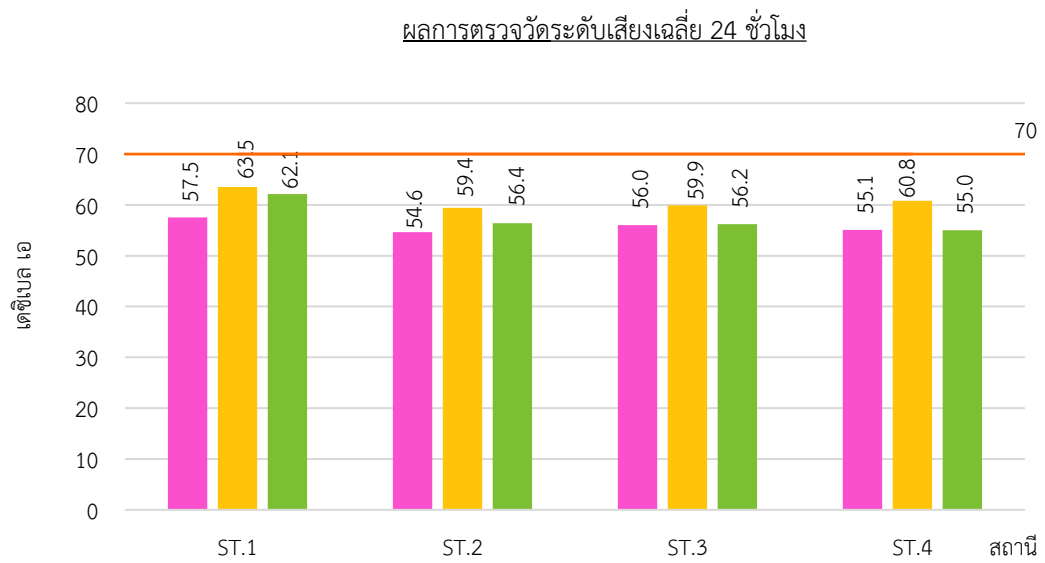
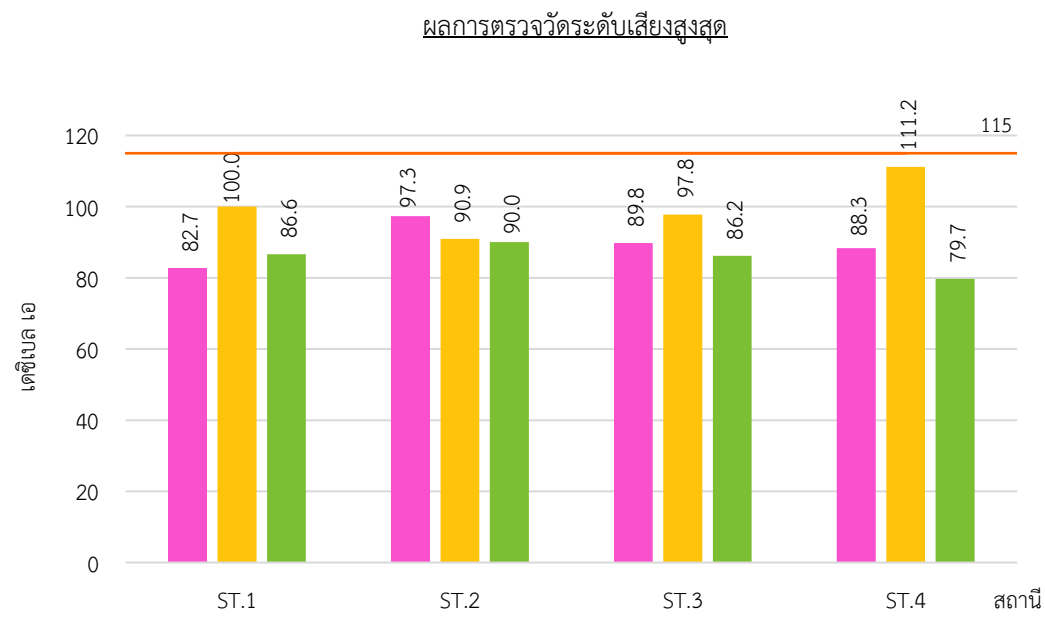
จากการตรวจวัดระดับเสียงเฉลี่ย 24 ชั่วโมง (L_{eq} 24 hr.) และระดับเสียงสูงสุด (L_{max}) ในช่วง 19-22 สิงหาคม 2567 พบว่า บ้านธรรมรัตน์หลังที่ใกล้ที่สุดด้านทิศตะวันออก มีค่าระดับเสียงเฉลี่ย 24 ชั่วโมง อยู่ในช่วง 57.5-63.5 เดซิเบล เอ ระดับเสียงสูงสุด อยู่ในช่วง 82.7-100.0 เดซิเบล เอ บ้านอ่างหินหลังที่ใกล้ที่สุดด้านทิศตะวันตก มีค่าระดับเสียงเฉลี่ย 24 ชั่วโมง อยู่ในช่วง 54.6-59.4 เดซิเบล เอ ระดับเสียงสูงสุด อยู่ในช่วง 90.0-97.3 เดซิเบล เอ บ้านธรรมรัตน์ในหลังที่ใกล้ที่สุดด้านทิศตะวันออกเฉียงเหนือ มีค่าระดับเสียงเฉลี่ย 24 ชั่วโมง อยู่ในช่วง 56.0-59.9 เดซิเบล เอ ระดับเสียงสูงสุด อยู่ในช่วง 86.2-97.8 เดซิเบล เอ และบ้านคลองโคกด้านทิศตะวันตกเฉียงใต้ มีค่าระดับเสียงเฉลี่ย 24 ชั่วโมง อยู่ในช่วง 55.0-60.8 เดซิเบล เอ ระดับเสียงสูงสุด อยู่ในช่วง 79.7-111.2 เดซิเบล เอ และเมื่อนำค่าที่ตรวจวัดได้ไปเปรียบเทียบกับเกณฑ์มาตรฐานตามประกาศคณะกรรมการสิ่งแวดล้อมแห่งชาติ ฉบับที่ 15 พ.ศ. 2540 เรื่อง กำหนดมาตรฐานระดับเสียงโดยทั่วไป พบว่าผลการตรวจวัดระดับเสียงทั้งหมด มีค่าอยู่ในเกณฑ์มาตรฐาน คือค่า L_{eq} 24 hr. ไม่เกิน 70 เดซิเบล เอ และ L_{max} ไม่เกิน 115 เดซิเบล เอ
