## บทที่ 2

ผลการปฏิบัติตามมาตรการป้องกัน  
และแก้ไขผลกระทบสิ่งแวดล้อม  
และมาตรการติดตามตรวจสอบ  
ผลกระทบสิ่งแวดล้อม

#### 2.1 มาตรการป้องกันและแก้ไขผลกระทบสิ่งแวดล้อม

ผลการตรวจสอบการปฏิบัติตามมาตรการป้องกันและแก้ไขผลกระทบสิ่งแวดล้อม ตามที่ระบุไว้ในหนังสือแจ้งผลการพิจารณารายงานการวิเคราะห์ผลกระทบสิ่งแวดล้อม โครงการเหมืองแร่ดีบุก ค้ำขอประทานบัตรที่ 1/2548 ของบริษัท ภัทรเจริญ ไมนิ่ง จำกัด ตั้งอยู่ตำบลชะอม อำเภอแก่งคอย จังหวัดสระบุรี ตามหนังสือที่ ทส 1009.2/5747 ลงวันที่ 18 มิถุนายน 2555 ซึ่งปัจจุบันค้ำขอประทานบัตรที่ 1/2548 ได้รับอนุญาตเป็นประทานบัตรที่ 19984/16353 โดยมีรายละเอียดผลการปฏิบัติตามมาตรการฯ แสดงดังตารางที่ 2-1 ถึงตารางที่ 2-3

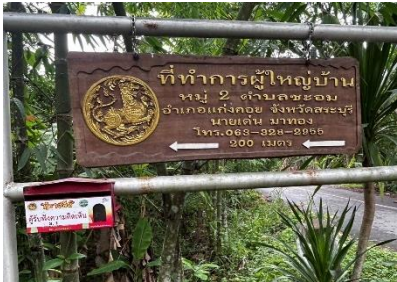
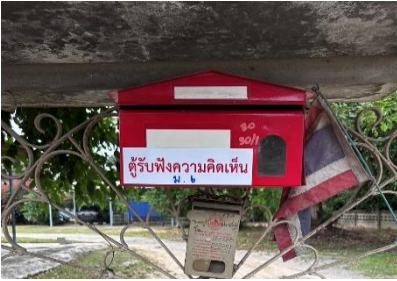
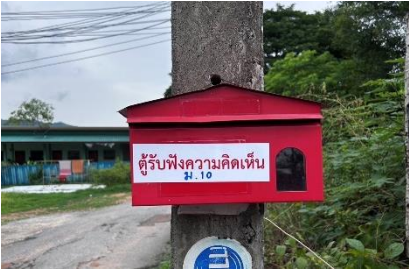
| มาตรการป้องกันและแก้ไขผลกระทบสิ่งแวดล้อม | ผลการปฏิบัติตามมาตรการฯ | ปัญหา อุปสรรค ที่ไม่สามารถปฏิบัติตามมาตรการ และแนวทางแก้ไข | ภาพประกอบ |
|---|---|---|---|
| | | | <div></div> <p>จุดรับเรื่องร้องเรียนบริเวณ<br/>ที่ทำการผู้ใหญ่บ้านหมู่ที่ 2</p> <div></div> <p>จุดรับเรื่องร้องเรียนบริเวณ<br/>ที่ทำการผู้ใหญ่บ้านหมู่ที่ 6</p> <div></div> <p>จุดรับเรื่องร้องเรียนบริเวณ<br/>ที่ทำการผู้ใหญ่บ้านหมู่ที่ 10</p> |

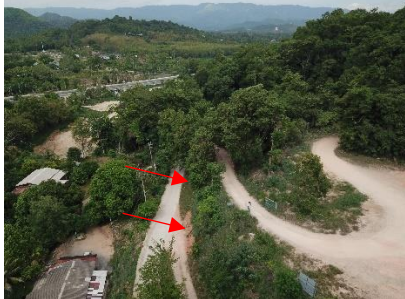
| มาตรการป้องกันและแก้ไข<br>ผลกระทบสิ่งแวดล้อม | ผลการปฏิบัติตามมาตรการฯ | ปัญหา อุปสรรค ที่ไม่สามารถปฏิบัติตาม<br>มาตรการ และแนวทางแก้ไข | ภาพประกอบ |
|---|---|---|---|
| 2. ทำการปรับปรุงฟื้นฟูพื้นที่โครงการที่ผ่านการทำเหมืองแร่ และพื้นที่กิจกรรมต่อเนื่องจากการทำเหมือง ตามแผนการฟื้นฟูฯ ในรายงานการประเมินผลกระทบสิ่งแวดล้อม พร้อมทั้งให้รายงานผลการดำเนินงานให้สำนักงานนโยบายและแผนทรัพยากรธรรมชาติและสิ่งแวดล้อม และกรมอุตสาหกรรมพื้นฐานและการเหมืองแร่ทราบทุกปี | - ปัจจุบันโครงการอยู่ระหว่างการทำเหมือง ซึ่งยังไม่มีพื้นที่ผ่านการทำเหมือง และไม่ใช้ประโยชน์พื้นที่ดังกล่าวเพื่อการทำเหมืองแล้ว อย่างไรก็ตามได้มีการปลูกไม้ยืนต้นตามแนวคันทำนบริมขอบประทานบัตร เสริมกับพันธุ์ไม้ตามธรรมชาติเดิม รวมทั้งปลูกเสริมบริเวณริมเส้นทางขนส่งแร่<br>- โครงการได้จัดส่งรายงานผลการดำเนินงานด้านการฟื้นฟูเหมืองให้สำนักงานนโยบายและแผนทรัพยากรธรรมชาติและสิ่งแวดล้อม และกรมอุตสาหกรรมพื้นฐานและการเหมืองแร่ทราบทุกปี รายละเอียดดังเอกสารแนบ 3 | - ไม่มี | <br>แนวต้นไม้บริเวณคันทำนบด้านทิศเหนือ |

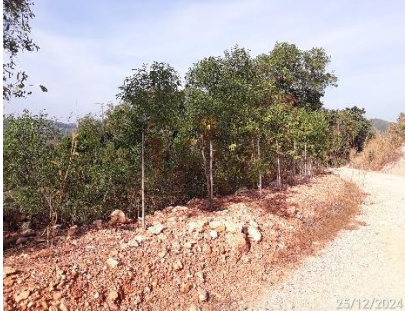
| มาตรการป้องกันและแก้ไขผลกระทบสิ่งแวดล้อม | ผลการปฏิบัติตามมาตรการฯ | ปัญหา อุปสรรค ที่ไม่สามารถปฏิบัติตามมาตรการ และแนวทางแก้ไข | ภาพประกอบ |
|---|---|---|---|
| | | | <p>แนวต้นไม้ที่ปลูกเสริมบริเวณริมเส้นทางขนส่งแร่</p> |

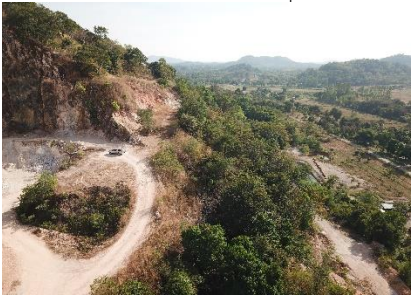
| มาตรการป้องกันและแก้ไขผลกระทบสิ่งแวดล้อม | ผลการปฏิบัติตามมาตรการฯ | ปัญหา อุปสรรค ที่ไม่สามารถปฏิบัติตามมาตรการ และแนวทางแก้ไข | ภาพประกอบ |
|---|---|---|---|
| <p>1) ทรัพยากรสิ่งแวดล้อมทางกายภาพ</p> <p>1.1) ลักษณะภูมิประเทศ</p> <p>1. กำหนดตำแหน่งและขอบเขตพื้นที่โครงการ พื้นที่ทำเหมือง พื้นที่รองรับกิจกรรมจากการทำเหมือง และพื้นที่ไม่มีกิจกรรมการทำเหมืองให้ชัดเจนตามแผนผังการทำเหมืองของโครงการ</p> | <p>- โครงการได้กำหนดขอบเขตพื้นที่ทำเหมือง และพื้นที่กิจกรรมเกี่ยวเนื่อง ตลอดจนบริเวณที่ไม่มีการทำเหมืองตามที่ระบุไว้ในแผนผังโครงการทำเหมืองอย่างเคร่งครัด ทั้งนี้ได้จัดทำป้ายแสดงแนวเขตพื้นที่โครงการติดไว้บริเวณที่สังเกตเห็นได้อย่างชัดเจน</p> | <p>- ไม่มี</p> | <div><p>ป้ายแสดงแนวเขตพื้นที่โครงการ</p><p>พื้นที่หน้าเหมืองปัจจุบัน</p><p>พื้นที่เว้นการทำเหมือง</p></div> |

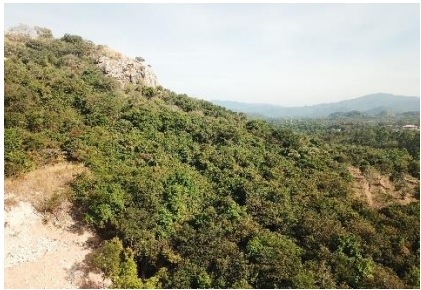
| มาตรการป้องกันและแก้ไข<br>ผลกระทบสิ่งแวดล้อม | ผลการปฏิบัติตามมาตรการฯ | ปัญหา อุปสรรค ที่ไม่สามารถปฏิบัติตาม<br>มาตรการ และแนวทางแก้ไข | ภาพประกอบ |
|---|---|---|---|
| 4. บริเวณพื้นที่ที่ไม่เกี่ยวข้องกับการทำเหมือง ให้คงสภาพ<br>ธรรมชาติเดิมไว้ พร้อมทั้งปลูกไม้ยืนต้นเสริมเพิ่มเติม เพื่อเป็น<br>แนวป้องกันผลกระทบสิ่งแวดล้อม (Buffer Zone) | - สำหรับบริเวณที่ไม่มีส่วนเกี่ยวข้องกับการ<br>ทำเหมืองโดยเฉพาะบริเวณทางด้านทิศใต้<br>และทิศตะวันตก ได้คงสภาพตามธรรมชาติ<br>เดิมไว้เพื่อใช้เป็นพื้นที่กันชน (Buffer<br>Zone) | - ไม่มี | <br>พื้นที่กันชนทางด้านทิศใต้ |

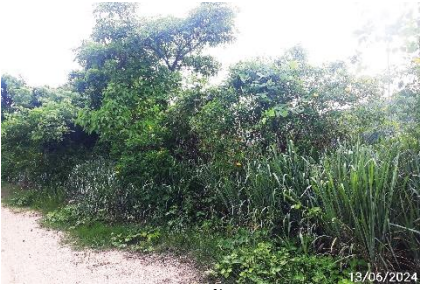
| มาตรการป้องกันและแก้ไข<br>ผลกระทบสิ่งแวดล้อม | ผลการปฏิบัติตามมาตรการฯ | ปัญหา อุปสรรค ที่ไม่สามารถปฏิบัติตาม<br>มาตรการ และแนวทางแก้ไข | ภาพประกอบ |
|---|---|---|---|
| 1.2) คุณภาพอากาศ<br>ก. พื้นที่โครงการ<br>1. ปลูกพืชคลุมดิน เช่น หญ้าแฝก และไม้ยืนต้น เช่น แคนา<br>คูณ สะเดา และราชพฤกษ์ บนคันทำนบบริเวณขอบแปลง<br>ด้านทิศตะวันตก ระหว่างหลักรูที่ 1-5 เพื่อเป็นตัวกรอง<br>ฝุ่นละอองจากพื้นที่โครงการออกสู่ภายนอก | - โครงการได้ทำการปลูกพืชคลุมดิน ประเภท<br>หญ้าแฝก และปลูกต้นไม้เสริมบนคันทำนบ<br>ทางด้านทิศตะวันตกในช่วงที่สามารถ<br>จัดสร้างได้ เนื่องจากบางช่วงเป็นพื้นที่ลาด<br>ชัน ทั้งนี้บริเวณที่มีสภาพเป็นป่าธรรมชาติ<br>เดิม ได้ทำการคงสภาพไว้เพื่อใช้เป็นพื้นที่กัน<br>ชน (Buffer Zone) สามารถกรองฝุ่นละออง<br>ได้เป็นอย่างดี | - ไม่มี | <br>แนวคันทำนบดินด้านทิศตะวันตก |

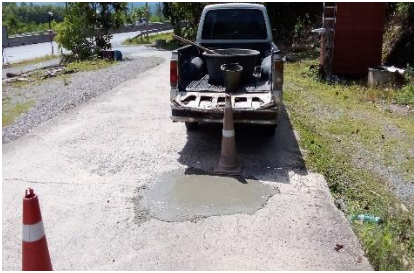
| มาตรการป้องกันและแก้ไขผลกระทบสิ่งแวดล้อม | ผลการปฏิบัติตามมาตรการฯ | ปัญหา อุปสรรค ที่ไม่สามารถปฏิบัติตามมาตรการ และแนวทางแก้ไข | ภาพประกอบ |
|---|---|---|---|
| 3. สนับสนุนงบประมาณให้กับองค์การบริหารส่วนตำบลชะอม ในการปรับปรุงเส้นทางลูกรังที่ใช้เข้า-ออก จากพื้นที่โครงการ ระยะทางประมาณ 400 ม. ให้เป็นถนนลาดยาง | - โครงการได้สนับสนุนงบประมาณในการปรับปรุงเส้นทางลูกรังที่ใช้เข้า-ออก จากพื้นที่โครงการ ระยะทางประมาณ 400 ม. ให้เป็นถนนคอนกรีต | - ไม่มี | <div><p>ถนนคอนกรีตเข้า-ออกโครงการ</p><p>ปรับปรุงถนนเส้นทางขนส่งแร่</p></div> |

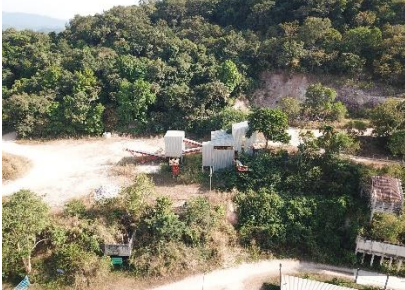
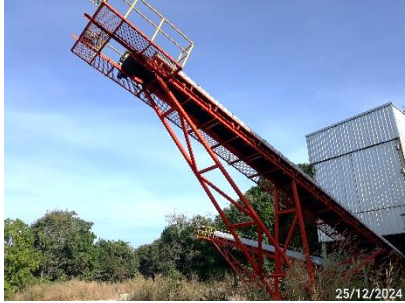
| มาตรการป้องกันและแก้ไข<br>ผลกระทบสิ่งแวดล้อม | ผลการปฏิบัติตามมาตรการฯ | ปัญหา อุปสรรค ที่ไม่สามารถปฏิบัติตาม<br>มาตรการ และแนวทางแก้ไข | ภาพประกอบ |
|---|---|---|---|
| ค. โรงแต่งแร่<br>1. ให้สร้างอาคารปิดคลุม 3 ด้าน และหลังคา บริเวณยังรับหิน (Hopper) เครื่องบดชุดแรก (Primary Crusher) และ ตะแกรงร่อนคัดเศษดิน (Vibrating Grizzly) พร้อมทั้ง ปรับปรุงระบบสเปรย์น้ำบริเวณปากยังรับหิน | - ปัจจุบันโรงแต่งแร่ของโครงการก่อสร้างเสร็จแล้ว แต่ยังไม่ได้มีการแต่งแร่ ทั้งนี้ได้ก่อสร้างให้มีการปิดคลุม 3 ด้าน พร้อมทั้งระบบ ป้องกันผลกระทบสิ่งแวดล้อมต่างๆ | - ไม่มี | <div><p>โรงแต่งแร่ของโครงการ</p><p>ปิดคลุมสายพานลำเลียง</p></div> |

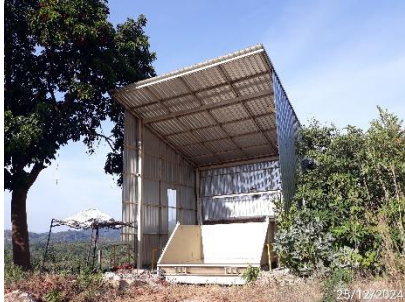
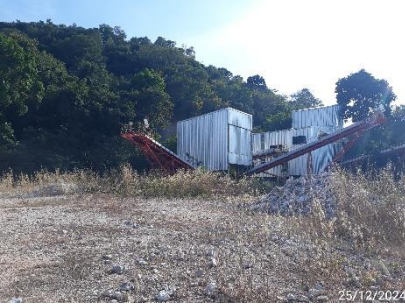
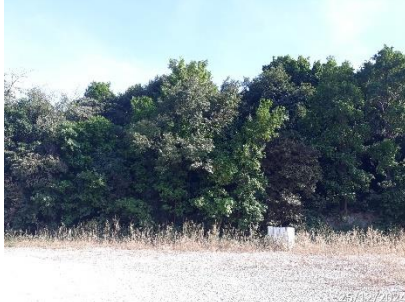
| มาตรการป้องกันและแก้ไข<br>ผลกระทบสิ่งแวดล้อม | ผลการปฏิบัติตามมาตรการฯ | ปัญหา อุปสรรค ที่ไม่สามารถปฏิบัติตาม<br>มาตรการ และแนวทางแก้ไข | ภาพประกอบ |
|---|---|---|---|
| | | | <div><p>ปิดคลุม 3 ด้านยังรับหินใหญ่</p></div> <div><p>ปิดคลุมอาคารโรงแต่งแร่</p></div> <div><p>แนวต้นไม้บริเวณด้านข้างโรงแต่งแร่</p></div> |

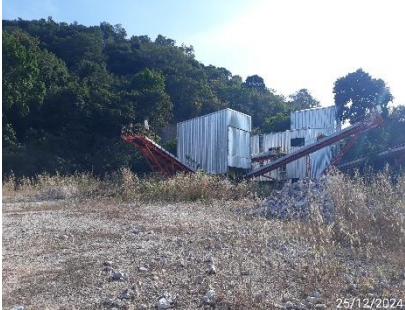
| มาตรการป้องกันและแก้ไขผลกระทบสิ่งแวดล้อม | ผลการปฏิบัติตามมาตรการฯ | ปัญหา อุปสรรค ที่ไม่สามารถปฏิบัติตามมาตรการ และแนวทางแก้ไข | ภาพประกอบ |
|---|---|---|---|
| 2. ปรับปรุงวัสดุปิดคลุมด้านข้างอาคารโรงแต่งแร่ โดยใช้วัสดุที่มีความคงทนแข็งแรง และทำการปิดคลุมให้มิดชิด สามารถใช้งานได้อย่างมีประสิทธิภาพ | - โรงแต่งแร่ของโครงการใช้วัสดุที่เป็นแผ่นเมทัลชีสปิดคลุมด้านข้างเพื่อประสิทธิภาพในการป้องกันฝุ่นละอองฟุ้งกระจาย | - ไม่มี | <br>การปิดคลุมอาคารโรงแต่งแร่ |

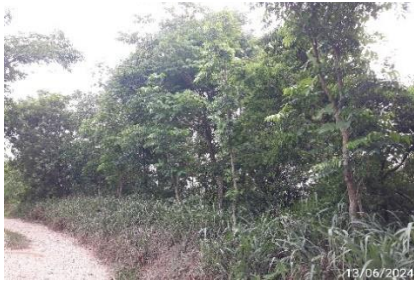
| มาตรการป้องกันและแก้ไข<br>ผลกระทบสิ่งแวดล้อม | ผลการปฏิบัติตามมาตรการฯ | ปัญหา อุปสรรค ที่ไม่สามารถปฏิบัติตาม<br>มาตรการ และแนวทางแก้ไข | ภาพประกอบ |
|---|---|---|---|
| 1.3) ระดับเสียง<br><br>1. ปลูกพืชคลุมดิน เช่น หญ้าแฝก และไม้ยืนต้น เช่น แคนนา<br>คุณ สะเดา และราชพฤกษ์ บนคันทำนบบริเวณขอบแปลง<br>ด้านทิศตะวันตก ระหว่างหลักรูทที่ 1-5 เพื่อเป็นแนว<br>ป้องกันระดับเสียง | - โครงการได้ทำการปลูกพืชคลุมดิน ประเภท<br>หญ้าแฝก และปลูกต้นไม้เสริมบนคันทำนบ<br>ทางด้านทิศตะวันตกในช่วงที่สามารถ<br>จัดสร้างได้ เนื่องจากบางช่วงเป็นพื้นที่ลาด<br>ชัน ทั้งนี้บริเวณที่มีสภาพเป็นป่าธรรมชาติ<br>เดิม | - ไม่มี | <br>แนวคันทำนบดินด้านทิศตะวันตก |

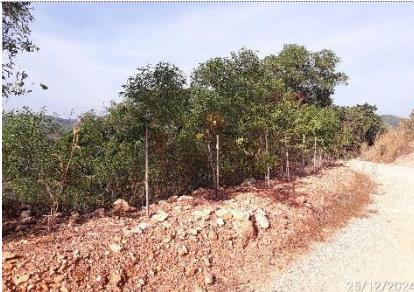
| มาตรการป้องกันและแก้ไข<br>ผลกระทบสิ่งแวดล้อม | ผลการปฏิบัติตามมาตรการฯ | ปัญหา อุปสรรค ที่ไม่สามารถปฏิบัติตาม<br>มาตรการ และแนวทางแก้ไข | ภาพประกอบ |
|---|---|---|---|
| 2. ปลูกพืชคลุมดินและไม้ยืนต้นเสริมเพิ่มเติมบริเวณด้านทิศ<br>ตะวันตกตั้งแต่หลักรูทที่ 1 ถึงพื้นที่เก็บกองเปลือกดิน<br>จำนวน 2 แถว แบบสลับฟันปลา เพื่อเป็นพื้นที่กันชน | - โครงการได้ทำการปลูกพืชคลุมดิน ประเภท<br>หญ้าแฝก และปลูกต้นไม้เสริมบนคันทำนบ<br>ทางด้านทิศตะวันตกในช่วงที่สามารถ<br>จัดสร้างได้ เนื่องจากบางช่วงเป็นพื้นที่ลาด<br>ชัน ทั้งนี้บริเวณที่มีสภาพเป็นป่าธรรมชาติ<br>เดิม | - ไม่มี | <br>ปลูกต้นไม้เพิ่มเติมบนคันทำนบ |

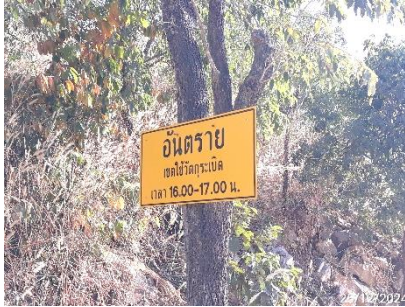
| มาตรการป้องกันและแก้ไข<br>ผลกระทบสิ่งแวดล้อม | ผลการปฏิบัติตามมาตรการฯ | ปัญหา อุปสรรค ที่ไม่สามารถปฏิบัติตาม<br>มาตรการ และแนวทางแก้ไข | ภาพประกอบ |
|---|---|---|---|
| 1.4) การใช้วัตถุระเบิด<br><br>1. จัดทำป้ายแสดงเวลาทำการระเบิดแร่ ในช่วงเวลา 16.00-17.00 น. แล้วติดป้ายดังกล่าวบริเวณริมเส้นทางสาธารณะทางด้านทิศตะวันตกและทิศใต้ ให้เห็นได้อย่างชัดเจน | - โครงการได้จัดทำป้ายเตือนที่ระบุเวลาทำการระเบิดโดยนำไปติดตั้งไว้บริเวณริมเส้นทางสาธารณะด้านทิศตะวันตกก่อนถึงพื้นที่โครงการ ซึ่งสามารถมองเห็นได้อย่างชัดเจน | - ไม่มี | <br>ป้ายเตือนเวลาทำการระเบิด |

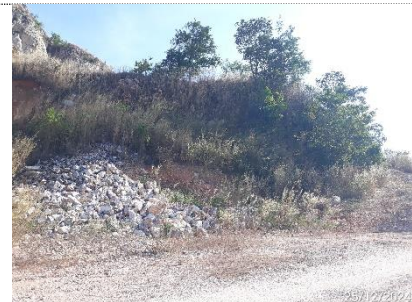
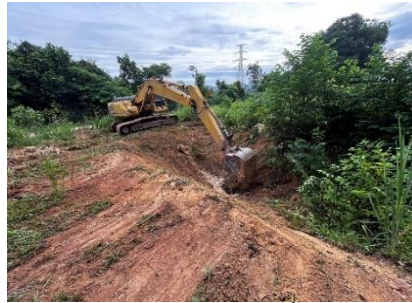
| มาตรการป้องกันและแก้ไข<br>ผลกระทบสิ่งแวดล้อม | ผลการปฏิบัติตามมาตรการฯ | ปัญหา อุปสรรค ที่ไม่สามารถปฏิบัติตาม<br>มาตรการ และแนวทางแก้ไข | ภาพประกอบ |
|---|---|---|---|
| 2. จัดสร้างคันทำนบกั้น ขนาดความกว้างฐาน 4 ม. สูง 1.5 ม. สันคันทำนบกั้นกว้าง 2 ม. และคูระบายน้ำขนาดท้องร่องกว้าง 1 ม. ลึก 1 ม. ด้านบนกว้าง 1.5 ม. บริเวณพื้นที่เก็บกองเปลือกดิน จำนวน 3 ด้าน พร้อมทั้งปลูกพืชคลุมดินและไม้ยืนต้นบนคันทำนบกั้น | - ปัจจุบันโครงการยังไม่มีเก็บกองเปลือกดินเนื่องจากอยู่ในช่วงเริ่มแรกของการพัฒนา หน้าเหมืองโดยมีเพียงการนำแร่ออกมาจากหน้าเหมืองเดิมที่เคยผ่านการระเบิดเก็บกองไว้ อย่างไรก็ตามได้จัดเตรียมพื้นที่สำหรับกองเก็บเปลือกดิน รวมทั้งทำการขุดลอกคูระบายน้ำอยู่เป็นประจำ | - ไม่มี | <p>พื้นที่สำหรับการเก็บกองเปลือกดิน</p> <p>การขุดลอกคูระบายน้ำ</p> |

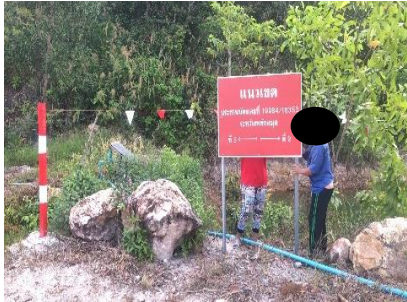
| มาตรการป้องกันและแก้ไขผลกระทบสิ่งแวดล้อม | ผลการปฏิบัติตามมาตรการฯ | ปัญหา อุปสรรค ที่ไม่สามารถปฏิบัติตามมาตรการ และแนวทางแก้ไข | ภาพประกอบ |
|---|---|---|---|
| 2) ทรัพยากรสิ่งแวดล้อมทางชีวภาพ<br>1. จัดทำหลักเขตหรือเครื่องหมายหรือปลูกต้นไม้ชนิดเดียวกันเป็นการแสดงแนวเขตพื้นที่ที่ได้รับอนุญาตไว้ทุกด้านให้เห็นได้อย่างชัดเจน | - โครงการได้จัดทำหลักเขต และป้ายเพื่อแสดงขอบเขตพื้นที่ที่ได้รับอนุญาต ซึ่งสามารถมองเห็นได้ชัดเจน | - ไม่มี | <p>ป้ายและหลักแสดงขอบเขตพื้นที่โครงการ</p> |

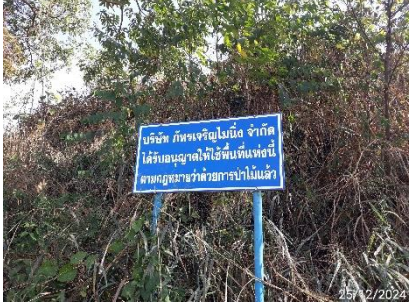
| มาตรการป้องกันและแก้ไขผลกระทบสิ่งแวดล้อม | ผลการปฏิบัติตามมาตรการฯ | ปัญหา อุปสรรค ที่ไม่สามารถปฏิบัติตามมาตรการ และแนวทางแก้ไข | ภาพประกอบ |
|---|---|---|---|
| 3. จัดทำป้ายป้ายถาวรติดไว้ใกล้เส้นทาง ณ จุดที่ผ่านเขตพื้นที่ที่ได้รับอนุญาตให้เห็นได้ชัดเจน โดยระบุข้อความไว้ที่ป้ายว่า “บริษัท ภัทรเจริญไมนิ่ง จำกัด ได้รับอนุญาตให้ใช้พื้นที่แห่งนี้ตามกฎหมายว่าด้วยการป่าไม้แล้ว” | - โครงการได้จัดทำป้ายซึ่งมีข้อความ “บริษัท ภัทรเจริญไมนิ่ง จำกัด ได้รับอนุญาตให้ใช้พื้นที่แห่งนี้ตามกฎหมายว่าด้วยการป่าไม้แล้ว” โดยติดตั้งไว้บริเวณภายในพื้นที่โครงการซึ่งสามารถมองเห็นได้อย่างชัดเจน | - ไม่มี | <p>ป้ายแสดงข้อความการได้รับอนุญาตจากป่าไม้</p> |

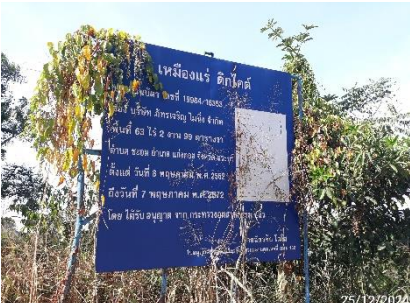
| มาตรการป้องกันและแก้ไขผลกระทบสิ่งแวดล้อม | ผลการปฏิบัติตามมาตรการฯ | ปัญหา อุปสรรค ที่ไม่สามารถปฏิบัติตามมาตรการ และแนวทางแก้ไข | ภาพประกอบ |
|---|---|---|---|
| 3) คุณค่าการใช้ประโยชน์ของมนุษย์<br>3.1) การใช้ประโยชน์ที่ดิน<br>1. กำหนดตำแหน่งและขอบเขตพื้นที่โครงการ พื้นที่ทำเหมือง พื้นที่รองรับกิจกรรมการทำเหมืองให้ชัดเจน ตามที่แผนผังกำหนด | - โครงการได้กำหนดตำแหน่งการใช้ประโยชน์ต่างๆ ภายในพื้นที่โครงการซึ่งเป็นไปตามที่แผนผังโครงการกำหนด พร้อมทั้งจัดทำป้ายแสดงแนวเขตพื้นที่โครงการโดยติดตั้งไว้บริเวณด้านหน้าโครงการ ซึ่งสามารถมองเห็นได้อย่างชัดเจน | - ไม่มี | <p>ป้ายแสดงแนวเขตและรายละเอียดโครงการ</p> |

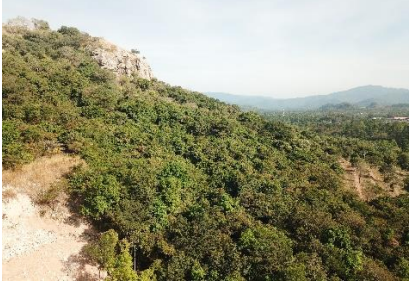
| มาตรการป้องกันและแก้ไขผลกระทบสิ่งแวดล้อม | ผลการปฏิบัติตามมาตรการฯ | ปัญหา อุปสรรค ที่ไม่สามารถปฏิบัติตามมาตรการ และแนวทางแก้ไข | ภาพประกอบ |
|---|---|---|---|
| 2. บริเวณพื้นที่ที่ไม่เกี่ยวข้องกับการทำเหมืองให้คงสภาพธรรมชาติเดิมไว้ พร้อมทั้งปลูกไม้ยืนต้นเสริมเพิ่มเติม เพื่อเป็นแนวป้องกันผลกระทบสิ่งแวดล้อม (Buffer Zone) | - บริเวณพื้นที่ที่ไม่เกี่ยวข้องกับการทำเหมืองโครงการได้คงสภาพธรรมชาติเดิมไว้ โดยเฉพาะพื้นที่ทางด้านทิศตะวันตกและทิศใต้ เพื่อใช้เป็นพื้นที่กันชน (Buffer Zone) ป้องกันฝุ่นละอองและเสียงดัง | - ไม่มี | <p>พื้นที่กันชนทางด้านทิศใต้</p> |

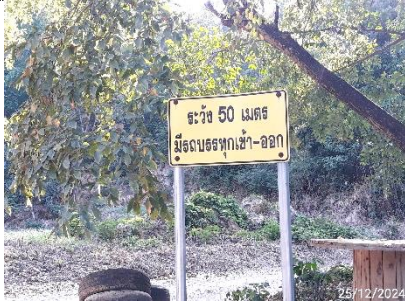
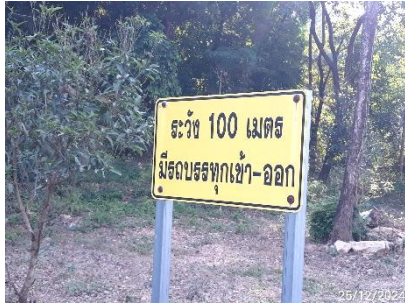
| มาตรการป้องกันและแก้ไข<br>ผลกระทบสิ่งแวดล้อม | ผลการปฏิบัติตามมาตรการฯ | ปัญหา อุปสรรค ที่ไม่สามารถปฏิบัติตาม<br>มาตรการ และแนวทางแก้ไข | ภาพประกอบ |
|---|---|---|---|
| 2. จัดทำป้ายหรือสัญญาณเตือนภัย เช่น ป้ายเตือนให้ระวังและ<br>ชะลอความเร็ว และสัญญาณไฟกระพริบ บริเวณช่วงก่อน<br>เลี้ยวเข้า-ออกจากพื้นที่โครงการ ก่อนออกสู่ทางหลวง<br>หมายเลข 3222 ในระยะ 50, 100 และ 200 ม. รวมทั้ง<br>บริเวณชุมชนที่เห็นว่ามีโอกาสเกิดอุบัติเหตุได้ง่าย เพื่อ<br>ส่งเสริมความปลอดภัยและลดอุบัติเหตุต่างๆ ที่อาจเกิดขึ้นต่อ<br>ประชาชนตลอดแนวเส้นทางขนส่งแร่ | - โครงการได้จัดทำป้ายเตือนระวังรถบรรทุก<br>เข้า-ออก และสัญญาณไฟกระพริบ บริเวณ<br>หลวงหมายเลข 3222 ช่วงก่อนเลี้ยวเข้า-<br>ออกจากพื้นที่โครงการ รวมทั้งเส้นทาง<br>คอนกรีตเส้นที่ใช้เข้า-ออกโครงการ | - ไม่มี | <br><br>ป้ายเตือนรถบรรทุกบนถนนคอนกรีต |

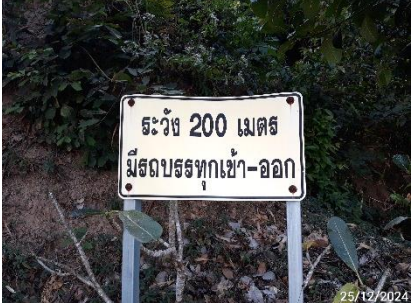
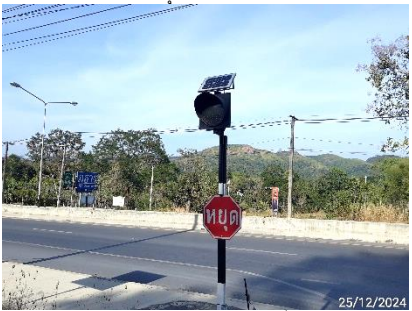
| มาตรการป้องกันและแก้ไข<br>ผลกระทบสิ่งแวดล้อม | ผลการปฏิบัติตามมาตรการฯ | ปัญหา อุปสรรค ที่ไม่สามารถปฏิบัติตาม<br>มาตรการ และแนวทางแก้ไข | ภาพประกอบ |
|---|---|---|---|
| | | | <div><p>ป้ายเตือนรถบรรทุกบนทางหลวงหมายเลข 3222</p><p>สัญญาณไฟกระพริบบริเวณจุดเชื่อมต่อทางหลวง<br/>หมายเลข 3222</p></div> |

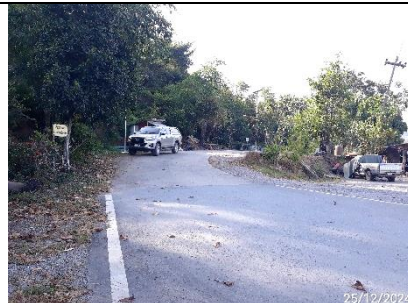
| มาตรการป้องกันและแก้ไข<br>ผลกระทบสิ่งแวดล้อม | ผลการปฏิบัติตามมาตรการฯ | ปัญหา อุปสรรค ที่ไม่สามารถปฏิบัติตาม<br>มาตรการ และแนวทางแก้ไข | ภาพประกอบ |
|---|---|---|---|
| 3. สนับสนุนงบประมาณให้กับองค์การบริหารส่วนตำบลชะอม<br>ในการปรับปรุงเส้นทางลูกรังที่ใช้เข้า-ออก จากพื้นที่โครงการ<br>ระยะทางประมาณ 400 ม. ให้เป็นถนนลาดยาง | - โครงการได้สนับสนุนงบประมาณในการ<br>ปรับปรุงเส้นทางลูกรังที่ใช้เข้า-ออก จาก<br>พื้นที่โครงการ ระยะทางประมาณ 400 ม.<br>ให้เป็นถนนคอนกรีต | - ไม่มี | <br>ถนนคอนกรีตเข้า-ออกโครงการ |

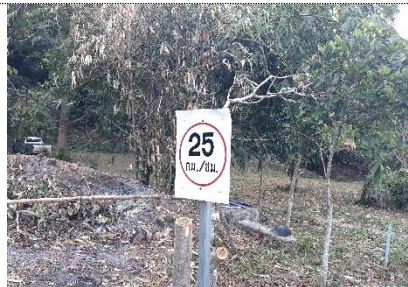
| มาตรการป้องกันและแก้ไข<br>ผลกระทบสิ่งแวดล้อม | ผลการปฏิบัติตามมาตรการฯ | ปัญหา อุปสรรค ที่ไม่สามารถปฏิบัติตาม<br>มาตรการ และแนวทางแก้ไข | ภาพประกอบ |
|---|---|---|---|
| 4. จัดทำป้ายควบคุมความเร็วรถ โดยระบุ “ใช้ความเร็วไม่เกิน<br>25 กม./ชม.” ช่วงออกจากโรงแต่งแร่ ให้เห็นอย่างชัดเจน | - โครงการได้จัดทำป้ายจำกัดความเร็ว ที่ระบุ<br>ไว้ไม่เกิน 25 กิโลเมตรต่อชั่วโมง โดยติดตั้งไว้<br>บริเวณริมถนนคอนกรีต เข้า-ออก โครงการ | - ไม่มี | <br>ป้ายจำกัดความเร็ว |

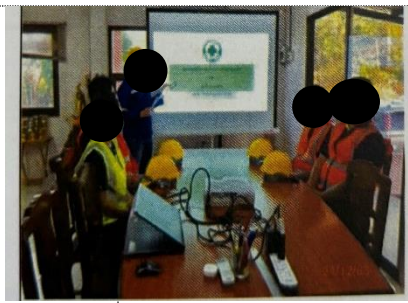
| มาตรการป้องกันและแก้ไข<br>ผลกระทบสิ่งแวดล้อม | ผลการปฏิบัติตามมาตรการฯ | ปัญหา อุปสรรค ที่ไม่สามารถปฏิบัติตาม<br>มาตรการ และแนวทางแก้ไข | ภาพประกอบ |
|---|---|---|---|
| 5. จัดอบรมและแนะนำพนักงานขับรถบรรทุกทุกคนให้ขับ<br>รถด้วยความระมัดระวัง มีมารยาทที่ดีในการใช้ถนน และ<br>ปฏิบัติตามกฎหมายจราจรอย่างเคร่งครัด | - ปัจจุบันโครงการใช้ผู้รับเหมาในการผลิตแร่<br>ซึ่งทางผู้รับเหมาได้มีการอบรมพนักงานขับ<br>รถบรรทุกอยู่เป็นประจำ เพื่อให้ขับ<br>รถบรรทุกด้วยความระมัดระวัง และปฏิบัติ<br>ตามกฎหมายจราจร | - ไม่มี | <br>เจ้าหน้าที่จัดอบรมพนักงานอยู่เป็นประจำ |

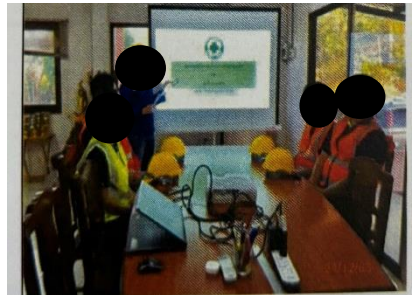
| มาตรการป้องกันและแก้ไข<br>ผลกระทบสิ่งแวดล้อม | ผลการปฏิบัติตามมาตรการฯ | ปัญหา อุปสรรค ที่ไม่สามารถปฏิบัติตาม<br>มาตรการ และแนวทางแก้ไข | ภาพประกอบ |
|---|---|---|---|
| <b>4) คุณค่าต่อคุณภาพชีวิต</b><br><b>4.1) สภาพเศรษฐกิจและสังคม</b><br>1. กำหนดกฎ ระเบียบ ข้อบังคับที่ชัดเจนและเข้มงวด เพื่อ<br>ควบคุมพนักงานมิให้สร้างความเดือดร้อนแก่ประชาชน<br>ภายในชุมชนรวมทั้งหลีกเลี่ยงกิจกรรมที่อาจก่อให้เกิด<br>ผลกระทบทางสังคมที่จะตามมา | - โครงการได้มีการจัดอบรมให้แก่พนักงาน<br>และได้ออกกฎระเบียบข้อบังคับ เพื่อควบคุม<br>พนักงานมิให้สร้างความเดือดร้อนแก่<br>ประชาชนภายในชุมชน เพื่อป้องกัน<br>ผลกระทบทางสังคมที่จะตามมา | - ไม่มี | <p>เจ้าหน้าที่จัดอบรมพนักงานอยู่เป็นประจำ</p> |

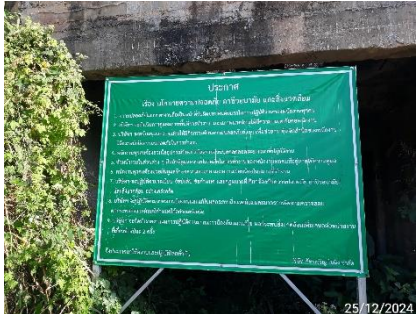
| มาตรการป้องกันและแก้ไขผลกระทบสิ่งแวดล้อม | ผลการปฏิบัติตามมาตรการฯ | ปัญหา อุปสรรค ที่ไม่สามารถปฏิบัติตามมาตรการ และแนวทางแก้ไข | ภาพประกอบ |
|---|---|---|---|
| 2. จัดทำป้ายประชาสัมพันธ์ขนาดใหญ่ เพื่อประชาสัมพันธ์ข้อมูลเกี่ยวกับโครงการ เช่น มาตรการป้องกันและแก้ไขผลกระทบสิ่งแวดล้อมฯ ที่ผ่านความเห็นชอบจากสำนักงานนโยบายและแผนทรัพยากรธรรมชาติและสิ่งแวดล้อมไว้บริเวณหน้าโครงการ | - โครงการได้จัดทำป้ายประชาสัมพันธ์ข้อมูลเกี่ยวกับโครงการ โดยเป็นป้ายนโยบายความปลอดภัย อาชีวอนามัยและสิ่งแวดล้อมติดตั้งไว้บริเวณหน้าพื้นที่โครงการ | - ไม่มี | <br>ป้ายนโยบาย ความปลอดภัย อาชีวอนามัย และสิ่งแวดล้อม |

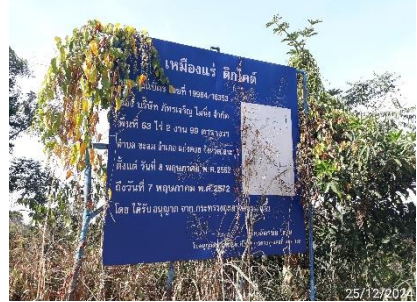
| มาตรการป้องกันและแก้ไขผลกระทบสิ่งแวดล้อม | ผลการปฏิบัติตามมาตรการฯ | ปัญหา อุปสรรค ที่ไม่สามารถปฏิบัติตามมาตรการ และแนวทางแก้ไข | ภาพประกอบ |
|---|---|---|---|
| 3. จัดทำป้ายประชาสัมพันธ์รายละเอียดโครงการขนาดใหญ่ โดยแสดงข้อความหมายเลขประทานบัตร เนื้อที่ ระยะเวลาการทำเหมือง และผู้รับผิดชอบไว้บริเวณด้านหน้าโครงการหรือบริเวณที่สามารถมองเห็นได้ง่าย | - โครงการได้จัดทำป้ายแสดงรายละเอียดเกี่ยวกับโครงการ เช่น หมายเลขประทานบัตร เนื้อที่ ระยะเวลาการทำเหมือง และวิศวกรควบคุม โดยติดตั้งไว้บริเวณด้านหน้าโครงการ | - ไม่มี | <br>ป้ายแสดงรายละเอียดเกี่ยวกับโครงการ |

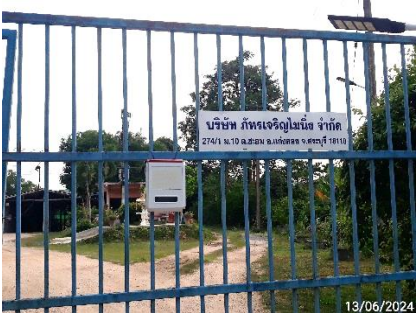
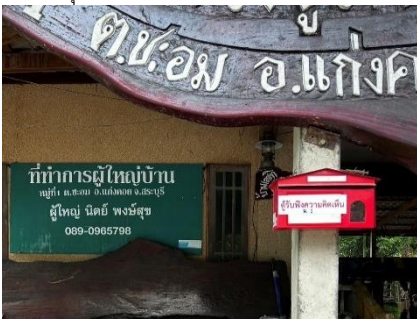
| มาตรการป้องกันและแก้ไขผลกระทบสิ่งแวดล้อม | ผลการปฏิบัติตามมาตรการฯ | ปัญหา อุปสรรค ที่ไม่สามารถปฏิบัติตามมาตรการ และแนวทางแก้ไข | ภาพประกอบ |
|---|---|---|---|
| 4 จัดทำกล่องรับเรื่องร้องเรียนและแสดงความคิดเห็นไว้ในสถานที่ที่ประชาชนบ้านตาตชัยศรี บ้านชะอม บ้านหนองแห่น และบ้านบำรุงธรรม เข้าถึงได้ง่าย เช่น ที่ทำการผู้ใหญ่บ้าน ศาลาประชาคมหมู่บ้าน เป็นต้น พร้อมทั้งหมั้นไปเปิดกล่องรับเรื่องร้องเรียนอย่างสม่ำเสมอ | - โครงการได้จัดให้มีจุดรับเรื่องราวร้องทุกข์ความเดือดร้อนของประชาชน เป็นลักษณะของกล่องรับเรื่องราวร้องเรียน โดยตั้งไว้บริเวณสำนักงานของโครงการ บ้านผู้ใหญ่บ้านหมู่ที่ 1 บ้านตาตศรี บ้านผู้ใหญ่บ้านหมู่ที่ 2 บ้านชะอม บ้านผู้ใหญ่บ้านหมู่ที่ 6 บ้านหนองแห่น และบ้านผู้ใหญ่บ้านหมู่ที่ 10 บ้านบำรุงธรรม | - ไม่มี | <div><p>13/06/2024</p><p>จุดรับเรื่องร้องเรียนบริเวณโครงการ</p><p>จุดรับเรื่องร้องเรียนบริเวณ ที่ทำการผู้ใหญ่บ้านหมู่ที่ 1</p></div> |

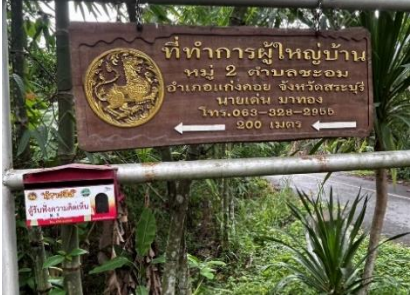
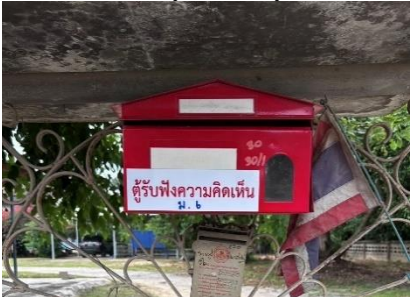
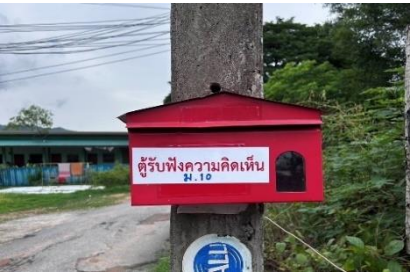
| มาตรการป้องกันและแก้ไข<br>ผลกระทบสิ่งแวดล้อม | ผลการปฏิบัติตามมาตรการฯ | ปัญหา อุปสรรค ที่ไม่สามารถปฏิบัติตาม<br>มาตรการ และแนวทางแก้ไข | ภาพประกอบ |
|---|---|---|---|
| | | | <div><p>จุดรับเรื่องร้องเรียนบริเวณ<br/>ที่ทำการผู้ใหญ่บ้านหมู่ที่ 2</p><p>จุดรับเรื่องร้องเรียนบริเวณ<br/>ที่ทำการผู้ใหญ่บ้านหมู่ที่ 6</p><p>จุดรับเรื่องร้องเรียนบริเวณ<br/>ที่ทำการผู้ใหญ่บ้านหมู่ที่ 10</p></div> |

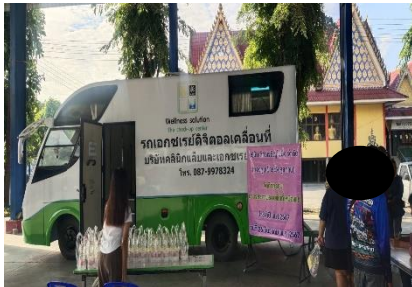
| มาตรการป้องกันและแก้ไขผลกระทบสิ่งแวดล้อม | ผลการปฏิบัติตามมาตรการฯ | ปัญหา อุปสรรค ที่ไม่สามารถปฏิบัติตามมาตรการ และแนวทางแก้ไข | ภาพประกอบ |
|---|---|---|---|
| <b>4.3) สาธารณสุข</b><br>- จัดตั้งกองทุนเฝ้าระวังภาวะสุขภาพของประชาชน โดยจัดสรรเงินงบประมาณเข้ากองทุนฯ ในเดือนแรกของทุกๆ ปี ตลอดอายุประทานบัตร เพื่อใช้ในกิจกรรมการเฝ้าระวังภาวะสุขภาพชุมชนของหน่วยงานสาธารณสุขใกล้เคียงพื้นที่โครงการ ทั้งนี้ การบริหารจัดการกองทุนให้เป็นไปตามระเบียบหรือแนวทางปฏิบัติที่กรมอุตสาหกรรมพื้นฐานและการเหมืองแร่กำหนด | - โครงการได้จัดตั้งกองทุนเฝ้าระวังสุขภาพประชาชนแล้ว โดยนำเงินเข้ากองทุนเป็นประจำทุกปี เพื่อเป็นค่าใช้จ่ายในการตรวจสุขภาพชาวบ้าน และเป็นงบประมาณสนับสนุนหน่วยงานสาธารณสุขในพื้นที่ รายละเอียดดังเอกสารแนบ 5 | - ไม่มี | <p>กิจกรรมตรวจสุขภาพชาวบ้าน รอบพื้นที่เหมืองแร่</p> |

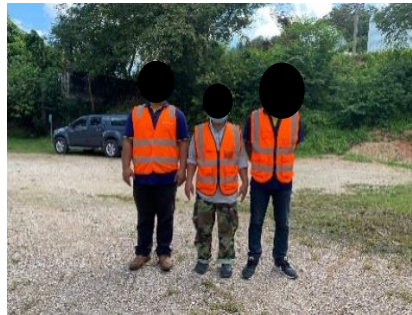
| มาตรการป้องกันและแก้ไขผลกระทบสิ่งแวดล้อม | ผลการปฏิบัติตามมาตรการฯ | ปัญหา อุปสรรค ที่ไม่สามารถปฏิบัติตามมาตรการ และแนวทางแก้ไข | ภาพประกอบ |
|---|---|---|---|
| <b>4.4) อาชีวอนามัยและความปลอดภัย</b><br>1. จัดเตรียมอุปกรณ์คุ้มครองความปลอดภัยส่วนบุคคลให้กับพนักงานในขณะที่ปฏิบัติงานอยู่ในพื้นที่หน้าเหมือง เช่น เครื่องกรองฝุ่น ผ้าปิดจมูก ที่อุดหู และหมวกนิรภัย เป็นต้น | - โครงการได้จัดเตรียมอุปกรณ์ป้องกันอันตรายส่วนบุคคลให้แก่พนักงานอย่างเพียงพอ และเหมาะสมกับลักษณะงาน เช่น หมวกนิรภัย ผ้าปิดจมูก และที่อุดหู เป็นต้น | - ไม่มี | <p>พนักงานสวมใส่อุปกรณ์ป้องกันอันตราย</p> |

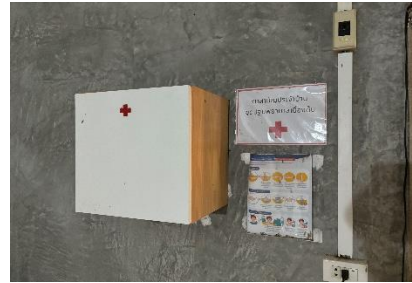
| มาตรการป้องกันและแก้ไข<br>ผลกระทบสิ่งแวดล้อม | ผลการปฏิบัติตามมาตรการฯ | ปัญหา อุปสรรค ที่ไม่สามารถปฏิบัติตาม<br>มาตรการ และแนวทางแก้ไข | ภาพประกอบ |
|---|---|---|---|
| 2. จัดเตรียมอุปกรณ์ต่างๆ ที่ใช้สำหรับการปฐมพยาบาล<br>เบื้องต้นให้พร้อมอยู่เสมอ | - โครงการได้จัดเตรียมอุปกรณ์ปฐมพยาบาล<br>เบื้องต้นไว้บริเวณอาคารสำนักงานโครงการ<br>ซึ่งหากเกิดอุบัติเหตุสามารถเรียกหาใช้งานได้<br>ทันที | - ไม่มี | <br>ตู้เก็บอุปกรณ์ปฐมพยาบาลและเวชภัณฑ์ |

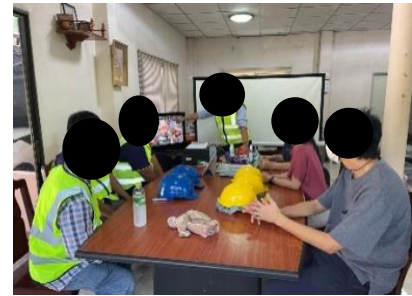
| มาตรการป้องกันและแก้ไข<br>ผลกระทบสิ่งแวดล้อม | ผลการปฏิบัติตามมาตรการฯ | ปัญหา อุปสรรค ที่ไม่สามารถปฏิบัติตาม<br>มาตรการ และแนวทางแก้ไข | ภาพประกอบ |
|---|---|---|---|
| 3. ให้การศึกษาและจัดอบรมให้ความรู้แก่พนักงานในเรื่องอาชี<br>วอนามัย และความปลอดภัยในการทำงาน พร้อมทั้งแนะนำ<br>ถึงวิธีการทำงานและการใช้เครื่องจักรอุปกรณ์ต่างๆ อย่างถูก<br>วิธี | - โครงการได้จัดให้มีการจัดอบรมให้ความรู้แก่<br>พนักงาน เกี่ยวกับความปลอดภัยในการ<br>ทำงาน รวมทั้งการใช้เครื่องมือ เครื่องจักร<br>ต่างๆ อย่างถูกต้องและปลอดภัย | - ไม่มี | <br>การอบรมเกี่ยวกับความปลอดภัยในการทำงาน |

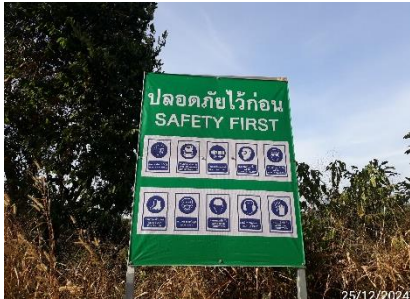
| มาตรการป้องกันและแก้ไข<br>ผลกระทบสิ่งแวดล้อม | ผลการปฏิบัติตามมาตรการฯ | ปัญหา อุปสรรค ที่ไม่สามารถปฏิบัติตาม<br>มาตรการ และแนวทางแก้ไข | ภาพประกอบ |
|---|---|---|---|
| 4. กำหนดกฎ ระเบียบ ข้อบังคับที่จะนำมาใช้เพื่อลดอุบัติเหตุ<br>จากการทำงาน และมอบหมายให้หัวหน้างานเป็นผู้รับผิดชอบ<br>ตรวจสอบดูแลการทำงานอย่างเคร่งครัด เพื่อให้มีการใช้<br>เครื่องมืออย่างถูกวิธี | <ul style="list-style-type: none"> <li>- โครงการได้กำหนดกฎ ระเบียบ ข้อบังคับที่<br/>จะนำมาใช้เพื่อลดอุบัติเหตุจากการทำงาน<br/>รวมทั้งได้มอบหมายให้หัวหน้างานเป็น<br/>ผู้รับผิดชอบในการตรวจสอบดูแลการทำงาน<br/>ของพนักงานอย่างเคร่งครัด</li> <li>- โครงการได้จัดทำป้ายเตือนเขตการสวมใส่<br/>อุปกรณ์ป้องกันอันตรายส่วนบุคคลไว้ที่<br/>บริเวณหน้างาน และได้กำชับให้พนักงาน<br/>ปฏิบัติตามอย่างเคร่งครัด</li> </ul> | - ไม่มี | <p>ป้ายเตือนเขตการสวมใส่อุปกรณ์ป้องกันอันตราย</p> |

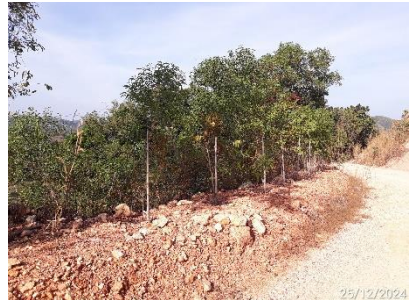
| มาตรการป้องกันและแก้ไข<br>ผลกระทบสิ่งแวดล้อม | ผลการปฏิบัติตามมาตรการฯ | ปัญหา อุปสรรค ที่ไม่สามารถปฏิบัติตาม<br>มาตรการ และแนวทางแก้ไข | ภาพประกอบ |
|---|---|---|---|
| 4.5) ทศนิยภาพ<br>1. ปลูกพืชคลุม เช่น หญ้าแฝก และไม้ยืนต้น เช่น แคนา คุณ<br>สะเดา และราชพฤกษ์ บนคันทำนบบริเวณขอบแปลงด้านทิศ<br>ตะวันตก ระหว่างหลักหมุดที่ 1-5 | <ul style="list-style-type: none"> <li>- โครงการได้ทำการปลูกพืชคลุมดิน ประเภท<br/>หญ้าแฝก และปลูกต้นไม้เสริมบนคันทำนบ<br/>ทางด้านทิศตะวันตกในช่วงที่สามารถ<br/>จัดสร้างได้ เนื่องจากบางช่วงเป็นพื้นที่ลาด<br/>ชัน ทั้งนี้บริเวณที่มีสภาพเป็นป่าธรรมชาติ<br/>เดิม ได้ทำการคงสภาพไว้เพื่อใช้เป็นพื้นที่กัน<br/>ชน (Buffer Zone) สามารถกรองฝุ่นละออง<br/>ได้เป็นอย่างดี</li> </ul> | - ไม่มี | <p>แนวคันทำนบดินด้านทิศตะวันตก</p> |

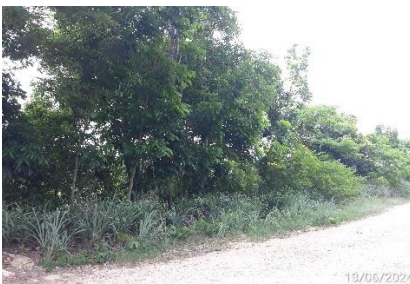
| มาตรการป้องกันและแก้ไข<br>ผลกระทบสิ่งแวดล้อม | ผลการปฏิบัติตามมาตรการฯ | ปัญหา อุปสรรค ที่ไม่สามารถปฏิบัติตาม<br>มาตรการ และแนวทางแก้ไข | ภาพประกอบ |
|---|---|---|---|
| 2. ปลูกพืชคลุมดินและไม้ยืนต้นเสริมเพิ่มเติมบริเวณด้านทิศ<br>ตะวันตก ตั้งแต่หลักหมุดที่ 1 ถึงพื้นที่เก็บกองเปลือกดิน<br>จำนวน 2 แถว แบบสลับฟันปลา เพื่อเป็นพื้นที่กันชน | <ul style="list-style-type: none"> <li>- โครงการได้ทำการปลูกพืชคลุมดิน ประเภท<br/>หญ้าแฝก และปลูกต้นไม้เสริมบนคันทำนบ<br/>ทางด้านทิศตะวันตกในช่วงที่สามารถ<br/>จัดสร้างได้ เนื่องจากบางช่วงเป็นพื้นที่ลาด<br/>ชัน ทั้งนี้บริเวณที่มีสภาพเป็นป่าธรรมชาติ<br/>เดิม ได้ทำการคงสภาพไว้เพื่อใช้เป็น<br/>พื้นที่กันชน (Buffer Zone)</li> </ul> | - ไม่มี | <p>ปลูกหญ้าแฝกบนคันทำนบ</p> |

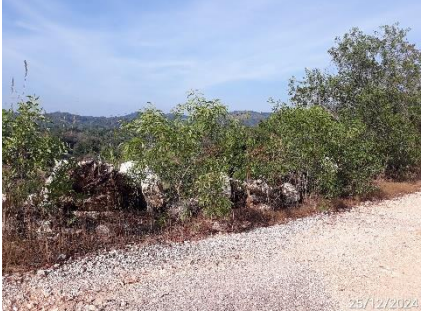
| มาตรการป้องกันและแก้ไข<br>ผลกระทบสิ่งแวดล้อม | ผลการปฏิบัติตามมาตรการฯ | ปัญหา อุปสรรค ที่ไม่สามารถปฏิบัติตาม<br>มาตรการ และแนวทางแก้ไข | ภาพประกอบ |
|---|---|---|---|
| 3. ปลูกไม้ยืนต้น เช่น พญาสัตบรรณ แคนา คูณ และราชพฤกษ์ หรือพันธุ์ไม้ท้องถิ่นชนิดอื่นๆ บริเวณริมเส้นทางขนส่งแร่ขึ้นสู่<br>หน้าเหมือง เพื่อช่วยบดบังทัศนียภาพ | - โครงการได้ปลูกไม้ยืนต้นในบางช่วงของคัน<br>ทำนบริมเส้นทางขนส่งแร่ช่วงจากหน้า<br>เหมืองถึงโรงแต่งแร่ | - ไม่มี | <br>แนวต้นไม้ที่ปลูกเสริมบริเวณริมเส้นทางขนส่งแร่ |

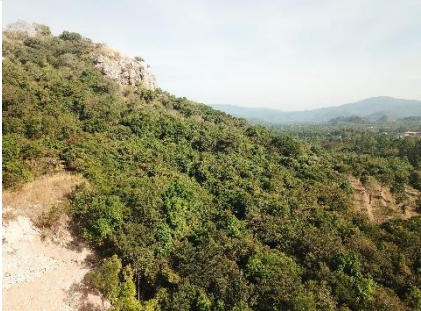
| มาตรการป้องกันและแก้ไข<br>ผลกระทบสิ่งแวดล้อม | ผลการปฏิบัติตามมาตรการฯ | ปัญหา อุปสรรค ที่ไม่สามารถปฏิบัติตาม<br>มาตรการ และแนวทางแก้ไข | ภาพประกอบ |
|---|---|---|---|
| 4. บริเวณพื้นที่ที่ไม่เกี่ยวข้องกับการทำเหมือง ให้คงสภาพ<br>ธรรมชาติเดิมไว้ พร้อมทั้งปลูกไม้ยืนต้นเสริมเพิ่มเติม เพื่อเป็น<br>แนวป้องกันผลกระทบสิ่งแวดล้อม (Buffer Zone) | - สำหรับบริเวณที่ไม่มีส่วนเกี่ยวข้องกับการทำ<br>เหมืองโดยเฉพาะบริเวณทางด้านทิศใต้ และ<br>ทิศตะวันตก ได้คงสภาพตามธรรมชาติเดิมไว้<br>เพื่อใช้เป็นพื้นที่กันชน (Buffer Zone) | - ไม่มี | <br>พื้นที่กันชนทางด้านทิศใต้ |

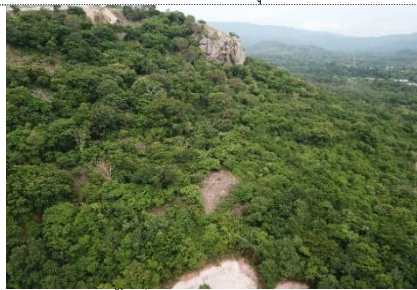
| มาตรการป้องกันและแก้ไข<br>ผลกระทบสิ่งแวดล้อม | ผลการปฏิบัติตามมาตรการฯ | ปัญหา อุปสรรค ที่ไม่สามารถปฏิบัติตาม<br>มาตรการ และแนวทางแก้ไข | ภาพประกอบ |
|---|---|---|---|
| 3. บริเวณพื้นที่ที่ไม่เกี่ยวข้องกับการทำเหมือง หรือกิจกรรม<br>ต่างๆ ให้คงสภาพเดิมไว้ให้มากที่สุด เพื่อเป็นแนวป้องกัน<br>ผลกระทบสิ่งแวดล้อม (Buffer Zone) | - บริเวณที่ไม่เกี่ยวข้องกับการทำเหมือง<br>โครงการได้คงสภาพตามธรรมชาติเดิมไว้<br>เพื่อใช้เป็นพื้นที่กันชน (Buffer Zone) | - ไม่มี | <p>พื้นที่กันชนทางด้านทิศใต้</p> |

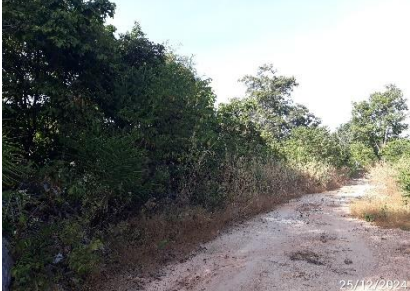
| มาตรการป้องกันและแก้ไขผลกระทบสิ่งแวดล้อม | ผลการปฏิบัติตามมาตรการฯ | ปัญหา อุปสรรค ที่ไม่สามารถปฏิบัติตามมาตรการ และแนวทางแก้ไข | ภาพประกอบ |
|---|---|---|---|
| 4. แปลือกดินที่เกิดจากการทำเหมืองจะนำไปใช้ประโยชน์ในการสร้างคันทำนบและปรับสภาพเส้นทางขนส่งแร่ ส่วนที่เหลือจะนำไปเก็บกองบริเวณพื้นที่เก็บกองเปลือกดินที่จัดเตรียมไว้ และหลังจากนั้นจะนำไปใช้ในพื้นที่ที่ผ่านการทำเหมือง | - เนื่องจากปัจจุบันโครงการยังไม่มีภาระเปิดทำเหมืองผลิตแร่อย่างเต็มรูปแบบ มีเพียงการปรับสภาพพื้นที่บางบริเวณ รวมทั้งการนำแร่เดิมที่อยู่ออกมาจำหน่าย จึงมีปริมาณเปลือกดินไม่มาก ซึ่งได้นำไปปรับปรุงเส้นทางขนส่งแร่ภายในพื้นที่โครงการ | - ไม่มี | <br>เส้นทางขนส่งแร่ภายในพื้นที่โครงการ |

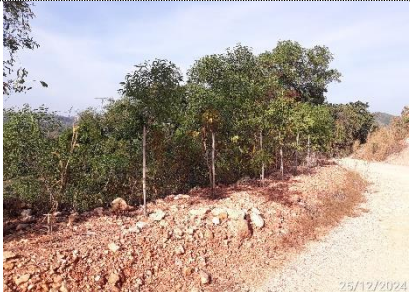
| มาตรการป้องกันและแก้ไขผลกระทบสิ่งแวดล้อม | ผลการปฏิบัติตามมาตรการฯ | ปัญหา อุปสรรค ที่ไม่สามารถปฏิบัติตามมาตรการ และแนวทางแก้ไข | ภาพประกอบ |
|---|---|---|---|
| 5. ดำเนินการฟื้นฟูสภาพพื้นที่ผ่านการทำเหมือง ตามรายละเอียดในแผนการฟื้นฟูสภาพพื้นที่จากการทำเหมืองของโครงการอย่างเคร่งครัด | - ปัจจุบันหน้าเหมืองของโครงการอยู่ในช่วงเริ่มต้นการทำเหมือง ยังไม่มีบริเวณที่ผ่านการทำเหมืองที่ไม่ใช้ประโยชน์เพื่อการทำเหมืองแล้ว อย่างไรก็ตามได้มีการปลูกไม้ยืนต้นและพืชคลุมดินในบริเวณเกี่ยวเนื่องต่างๆ ภายในโครงการ รวมทั้งมีการจัดทำรายงานผลการดำเนินงานด้านการฟื้นฟูพื้นที่ทำเหมืองและส่งให้กับหน่วยงานที่เกี่ยวข้องเป็นประจำทุกปี รายละเอียดดังเอกสารแนบ 3 | - ไม่มี | <br>ปลูกต้นไม้เพิ่มเติมบนคันทำนบ |

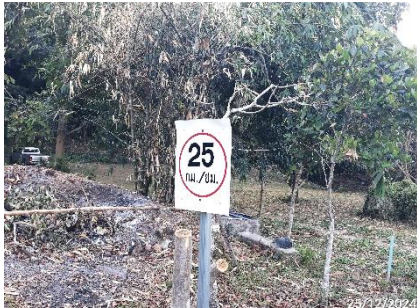
| มาตรการป้องกันและแก้ไข<br>ผลกระทบสิ่งแวดล้อม | ผลการปฏิบัติตามมาตรการฯ | ปัญหา อุปสรรค ที่ไม่สามารถปฏิบัติตาม<br>มาตรการ และแนวทางแก้ไข | ภาพประกอบ |
|---|---|---|---|
| 2. ควบคุมความเร็วของรถบรรทุกแร่ให้ใช้ความเร็วไม่เกิน 25 กม./ชม. ทั้งในสภาพบรรทุกและสภาพรถเปล่า (ช่วงก่อนออกสู่ทางหลวงหมายเลข 3222) | - โครงการได้กำชับให้พนักงานขับรถบรรทุกและยานพาหนะทั่วไปของโครงการ ใช้ความเร็วไม่เกิน 25 กิโลเมตรต่อชั่วโมง ที่สัญญาณถนนคอนกรีตช่วงก่อนออกสู่ทางหลวงหมายเลข 3222 | - ไม่มี | <br>ป้ายจำกัดความเร็ว |

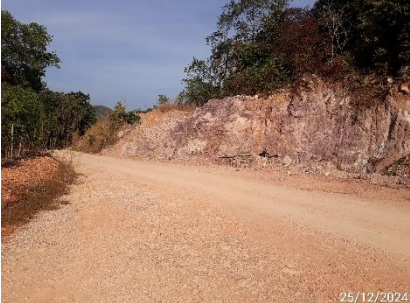
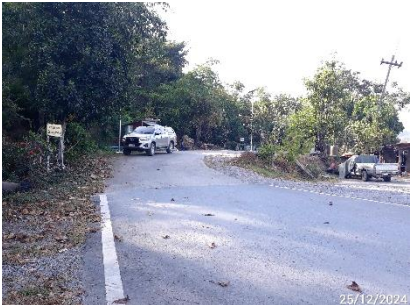
| มาตรการป้องกันและแก้ไขผลกระทบสิ่งแวดล้อม | ผลการปฏิบัติตามมาตรการฯ | ปัญหา อุปสรรค ที่ไม่สามารถปฏิบัติตามมาตรการ และแนวทางแก้ไข | ภาพประกอบ |
|---|---|---|---|
| 3. ดูแลรักษาสภาพเส้นทางขนส่งแร่ของโครงการให้สามารถใช้งานได้ดีอยู่เสมอ หากเกิดการชำรุดเสียหายต้องปรับปรุงซ่อมแซมโดยทันที | - สภาพเส้นทางขนส่งแร่ภายในโครงการมีสภาพเป็นถนนบดอัดหินคลุก ส่วนเส้นทางภายนอกช่วงก่อนออกสู่ทางหลวงหมายเลข 3222 มีสภาพเป็นถนนคอนกรีต โดยทั้ง 2 เส้นทาง มีอยู่ในสภาพที่ดี | - ไม่มี | <div><p>สภาพเส้นทางขนส่งแร่ภายในโครงการ</p><p>สภาพเส้นทางคอนกรีตภายนอกโครงการ</p></div> |

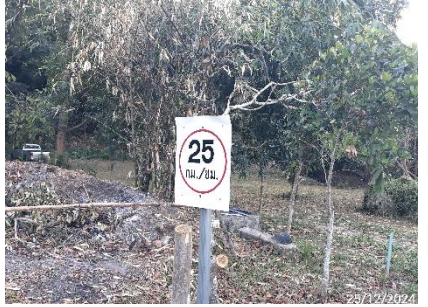
| มาตรการป้องกันและแก้ไข<br>ผลกระทบสิ่งแวดล้อม | ผลการปฏิบัติตามมาตรการฯ | ปัญหา อุปสรรค ที่ไม่สามารถปฏิบัติตาม<br>มาตรการ และแนวทางแก้ไข | ภาพประกอบ |
|---|---|---|---|
| 3. ควบคุมความเร็วของรถบรรทุกที่วิ่งเข้า-ออกจากพื้นที่<br>โครงการให้ใช้ความเร็วไม่เกิน 25 กม./ชม. | - โครงการได้กำหนดความเร็วของรถบรรทุกที่<br>สัญจรในเขตพื้นที่โครงการและถนนคอนกรีต<br>ช่วงก่อนออกสู่ทางหลวงหมายเลข 3222<br>ให้ใช้ความเร็วไม่เกิน 25 กิโลเมตรต่อชั่วโมง<br>พร้อมทั้งจัดทำป้ายจำกัดความเร็วติดตั้งไว้ริม<br>เส้นทางขนส่งแร่โดยสามารถมองเห็นได้<br>อย่างชัดเจน | - ไม่มี | <br>ป้ายจำกัดความเร็ว |

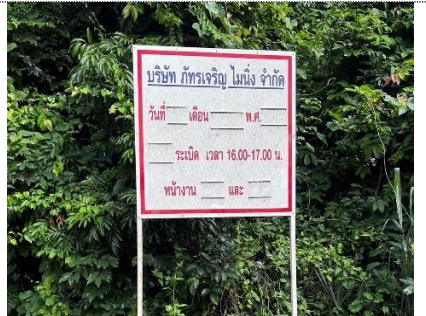
| มาตรการป้องกันและแก้ไข<br>ผลกระทบสิ่งแวดล้อม | ผลการปฏิบัติตามมาตรการฯ | ปัญหา อุปสรรค ที่ไม่สามารถปฏิบัติตาม<br>มาตรการ และแนวทางแก้ไข | ภาพประกอบ |
|---|---|---|---|
| 2. ทำการระเบิดแร่วันละ 1 ครั้ง ในช่วงเวลา 16.00-17.00 น. และก่อนทำการระเบิดทุกครั้งต้องมีสัญญาณธงและสัญญาณเสียงเตือนก่อนการระเบิดให้มองเห็นและได้ยินในรัศมี 500 ม. | - ปัจจุบันโครงการยังไม่มีมีการระเบิดหน้าเหมือง แต่อย่างไรก็ตามหากมีการใช้วัตถุระเบิดในการผลิตแร่ผู้ถือประทานบัตรจะปฏิบัติตามเงื่อนไขดังกล่าวอย่างเคร่งครัด อย่างไรก็ตามโครงการได้ทำป้ายแสดงเวลาระเบิดโดยติดตั้งไว้ในบริเวณที่สังเกตเห็นได้อย่างชัดเจน | - ไม่มี | <p>ป้ายแสดงเวลาการระเบิด</p> |

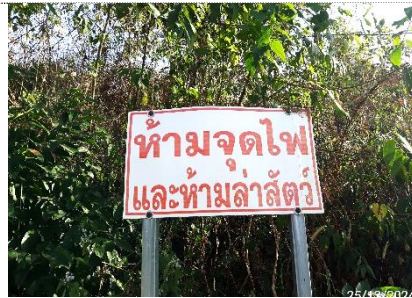
| มาตรการป้องกันและแก้ไข<br>ผลกระทบสิ่งแวดล้อม | ผลการปฏิบัติตามมาตรการฯ | ปัญหา อุปสรรค ที่ไม่สามารถปฏิบัติตาม<br>มาตรการ และแนวทางแก้ไข | ภาพประกอบ |
|---|---|---|---|
| 4. ห้ามมิให้มีการตัดต้นไม้หรือเผาป่าในบริเวณที่ไม่เกี่ยวข้อง<br>กับการทำเหมือง พร้อมทั้งปลูกต้นไม้เสริมในบริเวณที่มีต้นไม้<br>ขึ้นอยู่น้อยและดำเนินการฟื้นฟูพื้นที่ตามแผนการที่กำหนดไว้<br>โดยเคร่งครัด | - โครงการได้มีข้อกำหนดห้ามพนักงานมิให้ทำ<br>การตัดต้นไม้หรือเผาป่าในบริเวณที่ไม่<br>เกี่ยวข้องกับการทำเหมือง พร้อมทั้งจะ<br>ดำเนินการปลูกไม้ยืนต้นเสริมในบริเวณที่<br>แผนการฟื้นฟูกำหนดไว้ | - ไม่มี | |

ป้ายเตือนห้ามจุดไฟและห้ามล่าสัตว์ป่า

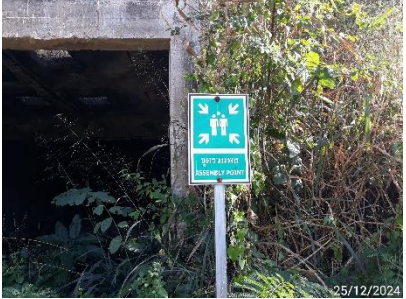
| มาตรการป้องกันและแก้ไขผลกระทบสิ่งแวดล้อม | ผลการปฏิบัติตามมาตรการฯ | ปัญหา อุปสรรค ที่ไม่สามารถปฏิบัติตามมาตรการ และแนวทางแก้ไข | ภาพประกอบ |
|---|---|---|---|
| 5. กำหนดจุดรวมพล หรือวางแผนอพยพคนงานเมื่อเกิดน้ำป่าไหลหลากหรือดินถล่ม | - โครงการได้จัดเตรียมจุดรวมพลไว้ซึ่งอยู่โซนพื้นที่ที่มีความปลอดภัยหากเกิดดินถล่ม | - ไม่มี | <br>จุดรวมพล |

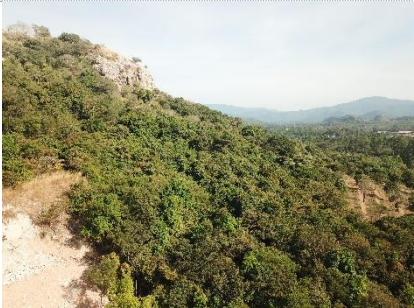
| มาตรการป้องกันและแก้ไขผลกระทบสิ่งแวดล้อม | ผลการปฏิบัติตามมาตรการฯ | ปัญหา อุปสรรค ที่ไม่สามารถปฏิบัติตามมาตรการ และแนวทางแก้ไข | ภาพประกอบ |
|---|---|---|---|
| 2. บริเวณที่ไม่เกี่ยวข้องกับการทำเหมืองจะต้องรักษาไว้ให้อยู่ในสภาพเดิมมากที่สุด เพื่อเป็นแนวป้องกันผลกระทบ (Buffer Zone) | - บริเวณที่ไม่มีส่วนเกี่ยวข้องกับการทำเหมืองโครงการได้คงสภาพตามธรรมชาติเดิมไว้เพื่อใช้เป็นพื้นที่กันชน (Buffer Zone) | - ไม่มี | <br>พื้นที่เว้นการทำเหมืองทางด้านทิศใต้ |

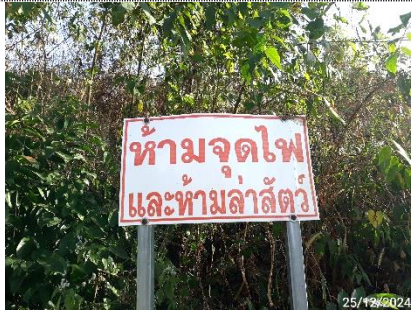
| มาตรการป้องกันและแก้ไข<br>ผลกระทบสิ่งแวดล้อม | ผลการปฏิบัติตามมาตรการฯ | ปัญหา อุปสรรค ที่ไม่สามารถปฏิบัติตาม<br>มาตรการ และแนวทางแก้ไข | ภาพประกอบ |
|---|---|---|---|
| 5. ต้องควบคุมกิจกรรมที่อาจส่งผลกระทบต่อทรัพยากรป่าไม้<br>และสัตว์ป่า โดยออกกฎระเบียบบังคับพนักงานของโครงการ<br>ห้ามตัดไม้ทำลายป่าบริเวณที่ไม่เกี่ยวข้องกับการทำเหมือง<br>ห้ามทำการล่าสัตว์รวมทั้งไข่ และตัวอ่อนของสัตว์ป่า หรือ<br>กระทำการอื่นใดอันเป็นการคุกคามต่อชีวิต และถิ่นที่อยู่<br>อาศัยของสัตว์ป่าทั้งในบริเวณพื้นที่โครงการและใกล้เคียง | - โครงการได้มีกฎข้อบังคับห้ามมิให้พนักงาน<br>ทำการตัดไม้ทำลายป่า รวมทั้งล่าสัตว์ในเขต<br>พื้นที่โครงการและพื้นที่ใกล้เคียง | - ไม่มี | <br>ป้ายเตือนห้ามจุดไฟและห้ามล่าสัตว์ป่า |

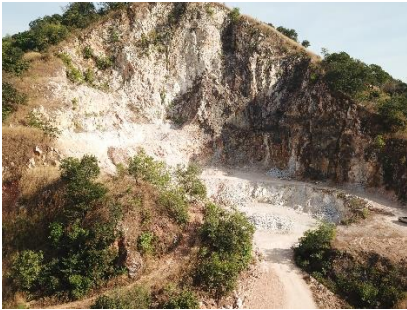
| มาตรการป้องกันและแก้ไข<br>ผลกระทบสิ่งแวดล้อม | ผลการปฏิบัติตามมาตรการฯ | ปัญหา อุปสรรค ที่ไม่สามารถปฏิบัติตาม<br>มาตรการ และแนวทางแก้ไข | ภาพประกอบ |
|---|---|---|---|
| 3) คุณค่าการใช้ประโยชน์ของมนุษย์<br>3.1) การใช้ประโยชน์ที่ดิน<br>1. กำหนดขอบเขตพื้นที่ทำเหมืองและพื้นที่รองรับกิจกรรม<br>ต่างๆ ให้ชัดเจนตามที่แผนผังกำหนด | - โครงการได้กำหนดขอบเขตการใช้ประโยชน์<br>พื้นที่โครงการ ซึ่งเป็นไปตามแผนผังโครงการ<br>กำหนด เช่น พื้นที่ทำเหมือง พื้นที่โรงแต่งแร่<br>พื้นที่อาคารสำนักงาน อาคารเก็บวัตถุดิบ<br>และพื้นที่อื่นๆ | - ไม่มี | <br>หน้าเหมืองปัจจุบัน |

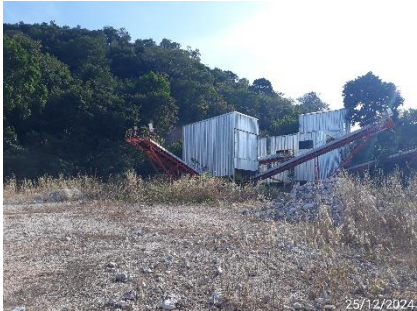
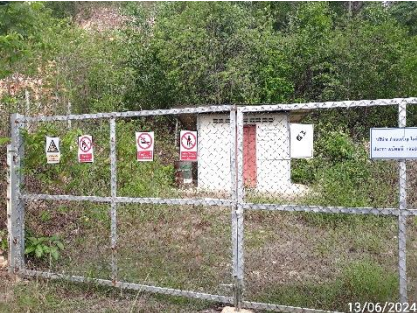
| มาตรการป้องกันและแก้ไข<br>ผลกระทบสิ่งแวดล้อม | ผลการปฏิบัติตามมาตรการฯ | ปัญหา อุปสรรค ที่ไม่สามารถปฏิบัติตาม<br>มาตรการ และแนวทางแก้ไข | ภาพประกอบ |
|---|---|---|---|
| | | | <div><p>25/12/2024</p><p>โรงแต่งแร่</p></div> <div><p>13/06/2024</p><p>อาคารเก็บวัสดุระเบิด</p></div> |

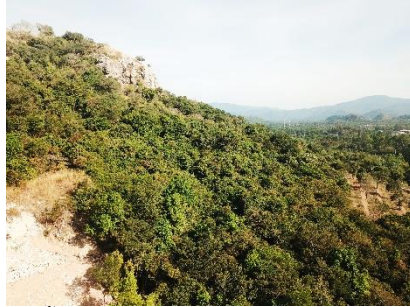
| มาตรการป้องกันและแก้ไข<br>ผลกระทบสิ่งแวดล้อม | ผลการปฏิบัติตามมาตรการฯ | ปัญหา อุปสรรค ที่ไม่สามารถปฏิบัติตาม<br>มาตรการ และแนวทางแก้ไข | ภาพประกอบ |
|---|---|---|---|
| 2. บริเวณพื้นที่ที่ไม่เกี่ยวข้องกับการทำเหมืองให้คงสภาพเดิมไว้ให้มากที่สุด เพื่อเป็นแนวป้องกันผลกระทบสิ่งแวดล้อม (Buffer Zone) | - บริเวณที่ไม่เกี่ยวข้องกับการทำเหมืองโครงการได้คงสภาพตามธรรมชาติเดิมไว้เพื่อเป็นแนวป้องกันผลกระทบสิ่งแวดล้อม (Buffer Zone) | - ไม่มี | <br>พื้นที่กันชนทางด้านทิศตะวันตกและทิศใต้ |

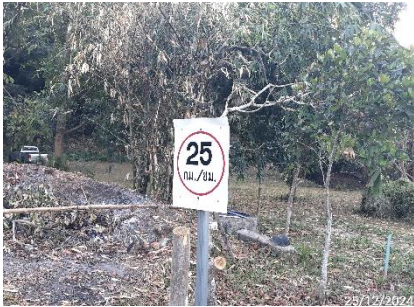
| มาตรการป้องกันและแก้ไข<br>ผลกระทบสิ่งแวดล้อม | ผลการปฏิบัติตามมาตรการฯ | ปัญหา อุปสรรค ที่ไม่สามารถปฏิบัติตาม<br>มาตรการ และแนวทางแก้ไข | ภาพประกอบ |
|---|---|---|---|
| <b>3.3) การคมนาคม</b><br>1. รถบรรทุกแต่ละคันต้องบรรทุกน้ำหนักไม่เกินพิกัดตาม<br>ราชการกำหนด พร้อมทั้งควบคุมความเร็วของรถไม่เกิน 25<br>กม./ชม. และขับด้วยความระมัดระวังเป็นพิเศษในช่วงที่<br>ผ่านชุมชนก่อนออกสู่ทางหลวงหมายเลข 3222 เพื่อป้องกัน<br>การเกิดอุบัติเหตุ | - โครงการได้กำชับพนักงานขับรถบรรทุกให้<br>บรรทุกด้วยน้ำหนักที่เป็นไปตามกฎหมาย<br>กำหนด<br>- โครงการได้กำชับให้พนักงานขับรถบรรทุก<br>ขับรถด้วยความเร็วไม่เกิน 25 กิโลเมตรต่อ<br>ชั่วโมง ในเขตพื้นที่โครงการและถนน<br>คอนกรีตก่อนออกสู่ทางหลวงหมายเลข<br>3222 พร้อมทั้งติดตั้งป้ายจำกัดความเร็วริม<br>เส้นทางดังกล่าว | - ไม่มี | <p>ป้ายจำกัดความเร็ว</p> |

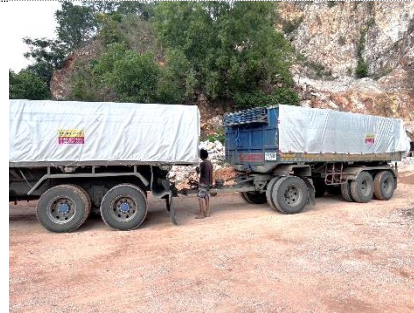
| มาตรการป้องกันและแก้ไข<br>ผลกระทบสิ่งแวดล้อม | ผลการปฏิบัติตามมาตรการฯ | ปัญหา อุปสรรค ที่ไม่สามารถปฏิบัติตาม<br>มาตรการ และแนวทางแก้ไข | ภาพประกอบ |
|---|---|---|---|
| 2. รถบรรทุกแต่ละคันจะต้องปิดฝากระบะข้างและกระบะท้าย<br>ให้เรียบร้อย พร้อมทั้งใช้ผ้าใบปิดคลุมกระบะรถบรรทุกให้<br>มิดชิดก่อนออกจากโรงแต่งเพื่อป้องกันการฟุ้งกระจายของฝุ่น<br>ละออง | - โครงการได้กำชับพนักงานขับรถบรรทุกให้<br>ทุกคันต้องปิดคลุมผ้าใบให้มิดชิด ก่อนออก<br>จากพื้นที่โครงการ เพื่อป้องกันการฟุ้ง<br>กระจายของฝุ่นละออง นอกจากนี้ยังจัดให้มี<br>รถบรรทุกน้ำฉีดพรมตามแนวเส้นทางขนส่ง<br>แร่อยู่เป็นประจำทุกวัน ยกเว้นในวันที่มีฝน<br>ตก<br>- โครงการจัดทำป้ายเตือนให้ทำการปิดคลุม<br>ผ้าใบรถบรรทุกก่อนออกสู่พื้นที่ภายนอก | - ไม่มี | <p>รถบรรทุกปิดคลุมผ้าใบอย่างมิดชิด</p> |

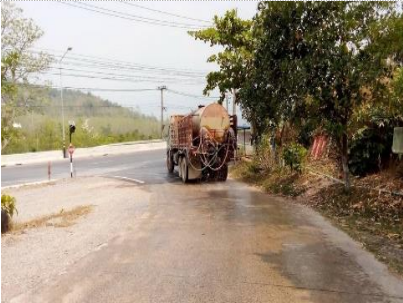
| มาตรการป้องกันและแก้ไข<br>ผลกระทบสิ่งแวดล้อม | ผลการปฏิบัติตามมาตรการฯ | ปัญหา อุปสรรค ที่ไม่สามารถปฏิบัติตาม<br>มาตรการ และแนวทางแก้ไข | ภาพประกอบ |
|---|---|---|---|
| 5. ตรวจสอบตราเส้นทางขนส่งแร่อย่างสม่ำเสมอ โดยเฉพาะช่วงบรรจบกับทางหลวงหมายเลข 3222 หากพบว่ามีเศษดินเศษหินร่วงหล่นหรือมีฝุ่นดินเกาะผิวถนนให้รีบดำเนินการเก็บกวาดและทำความสะอาดทันที | - โครงการได้จัดให้มีเจ้าหน้าที่คอยตรวจสอบตราถนนคอนกรีตช่วงจากพื้นที่โครงการถึงทางหลวงหมายเลข 3222 อยู่เสมอ หากพบว่ามีเศษหิน เศษดินร่วงหล่นจะรีบทำการเก็บกวาดโดยเร่งด่วน รวมทั้งได้จัดให้มีรถบรรทุกน้ำฉีดพรมอยู่เป็นประจำ | - ไม่มี | <p>รถบรรทุกน้ำฉีดพรมช่วงถนนคอนกรีต</p> |

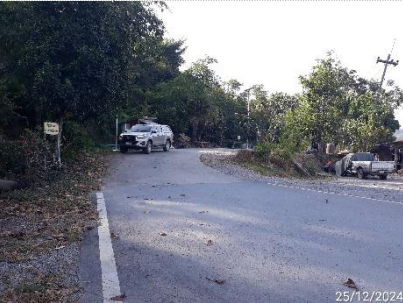
| มาตรการป้องกันและแก้ไข<br>ผลกระทบสิ่งแวดล้อม | ผลการปฏิบัติตามมาตรการฯ | ปัญหา อุปสรรค ที่ไม่สามารถปฏิบัติตาม<br>มาตรการ และแนวทางแก้ไข | ภาพประกอบ |
|---|---|---|---|
| 6. ดูแลรักษาสภาพเส้นทางขนส่งแร่ให้สามารถใช้งานได้ดีอยู่เสมอหากเกิดการชำรุดเสียหาย ต้องดำเนินการปรับปรุงซ่อมแซมทันที | - โครงการได้ทำการดูแลรักษาเส้นทางขนส่งแร่ในเขตพื้นที่โครงการที่เป็นถนนบดอัดหินคลุก และเส้นทางภายนอกที่เป็นถนนคอนกรีตให้อยู่ในสภาพที่ดีอยู่เสมอ หากมีการชำรุดจะรีบทำการซ่อมแซมโดยเร่งด่วน | - ไม่มี | <p>สภาพเส้นทางคอนกรีตภายนอกโครงการ</p> |

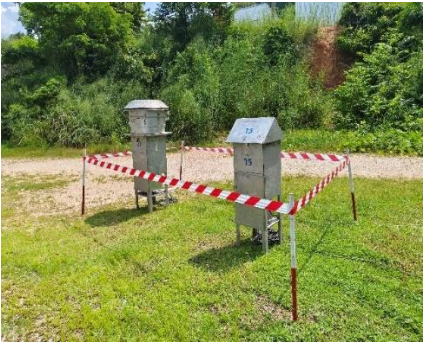
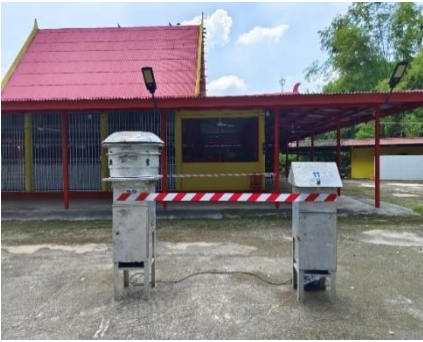
| มาตรการติดตามตรวจสอบ<br>ผลกระทบสิ่งแวดล้อม | ผลการปฏิบัติตามมาตรการฯ | ปัญหา อุปสรรค ที่ไม่สามารถปฏิบัติตาม<br>มาตรการ และแนวทางแก้ไข | ภาพประกอบ |
|---|---|---|---|
| <p><b>1. คุณภาพอากาศ</b><br/>ให้ทำการตรวจวัดคุณภาพอากาศในรูปของฝุ่น<br/>ละอองรวม (TSP) และฝุ่นละอองขนาดเล็กไม่เกิน 10<br/>ไมครอน (PM-10) จำนวน 3 สถานี ได้แก่</p> <ul style="list-style-type: none"> <li>- โรงแต่งแร่ของโครงการ</li> <li>- วัดตาดใต้</li> <li>- โรงเรียนชุมชนวัดบำรุงธรรม</li> </ul> <p>ปีละ 2 ครั้ง สถานีละ 3 วันต่อเนื่อง (เดือนมีนาคม<br/>และเดือนพฤศจิกายน)</p> | <p>- ได้ทำการตรวจวัดปริมาณฝุ่นละอองแขวนลอย<br/>ทั้งหมดบรรยากาศ (TSP) และปริมาณฝุ่นละออง<br/>ขนาดเล็ก (PM-10) จำนวน 3 สถานี ตามเงื่อนไข<br/>กำหนด ในช่วงวันที่ 1-4 พฤศจิกายน 2567 พบว่า<br/>มีค่า TSP อยู่ในช่วง 0.140-0.191 มิลลิกรัม/<br/>ลูกบาศก์เมตร และค่า PM-10 อยู่ในช่วง 0.038-<br/>0.062 มิลลิกรัม/ลูกบาศก์เมตร ซึ่งมีค่าอยู่ในเกณฑ์<br/>มาตรฐานตามประกาศคณะกรรมการสิ่งแวดล้อม<br/>แห่งชาติฉบับที่ 24 พ.ศ. 2547 เรื่องกำหนด<br/>มาตรฐานคุณภาพอากาศในบรรยากาศโดยทั่วไป</p> | <p>-ไม่มี</p> | <p>การตรวจวัดคุณภาพอากาศ<br/>บริเวณโรงแต่งแร่ของโครงการ</p> <p>การตรวจวัดคุณภาพอากาศ<br/>บริเวณวัดตาดใต้</p> |

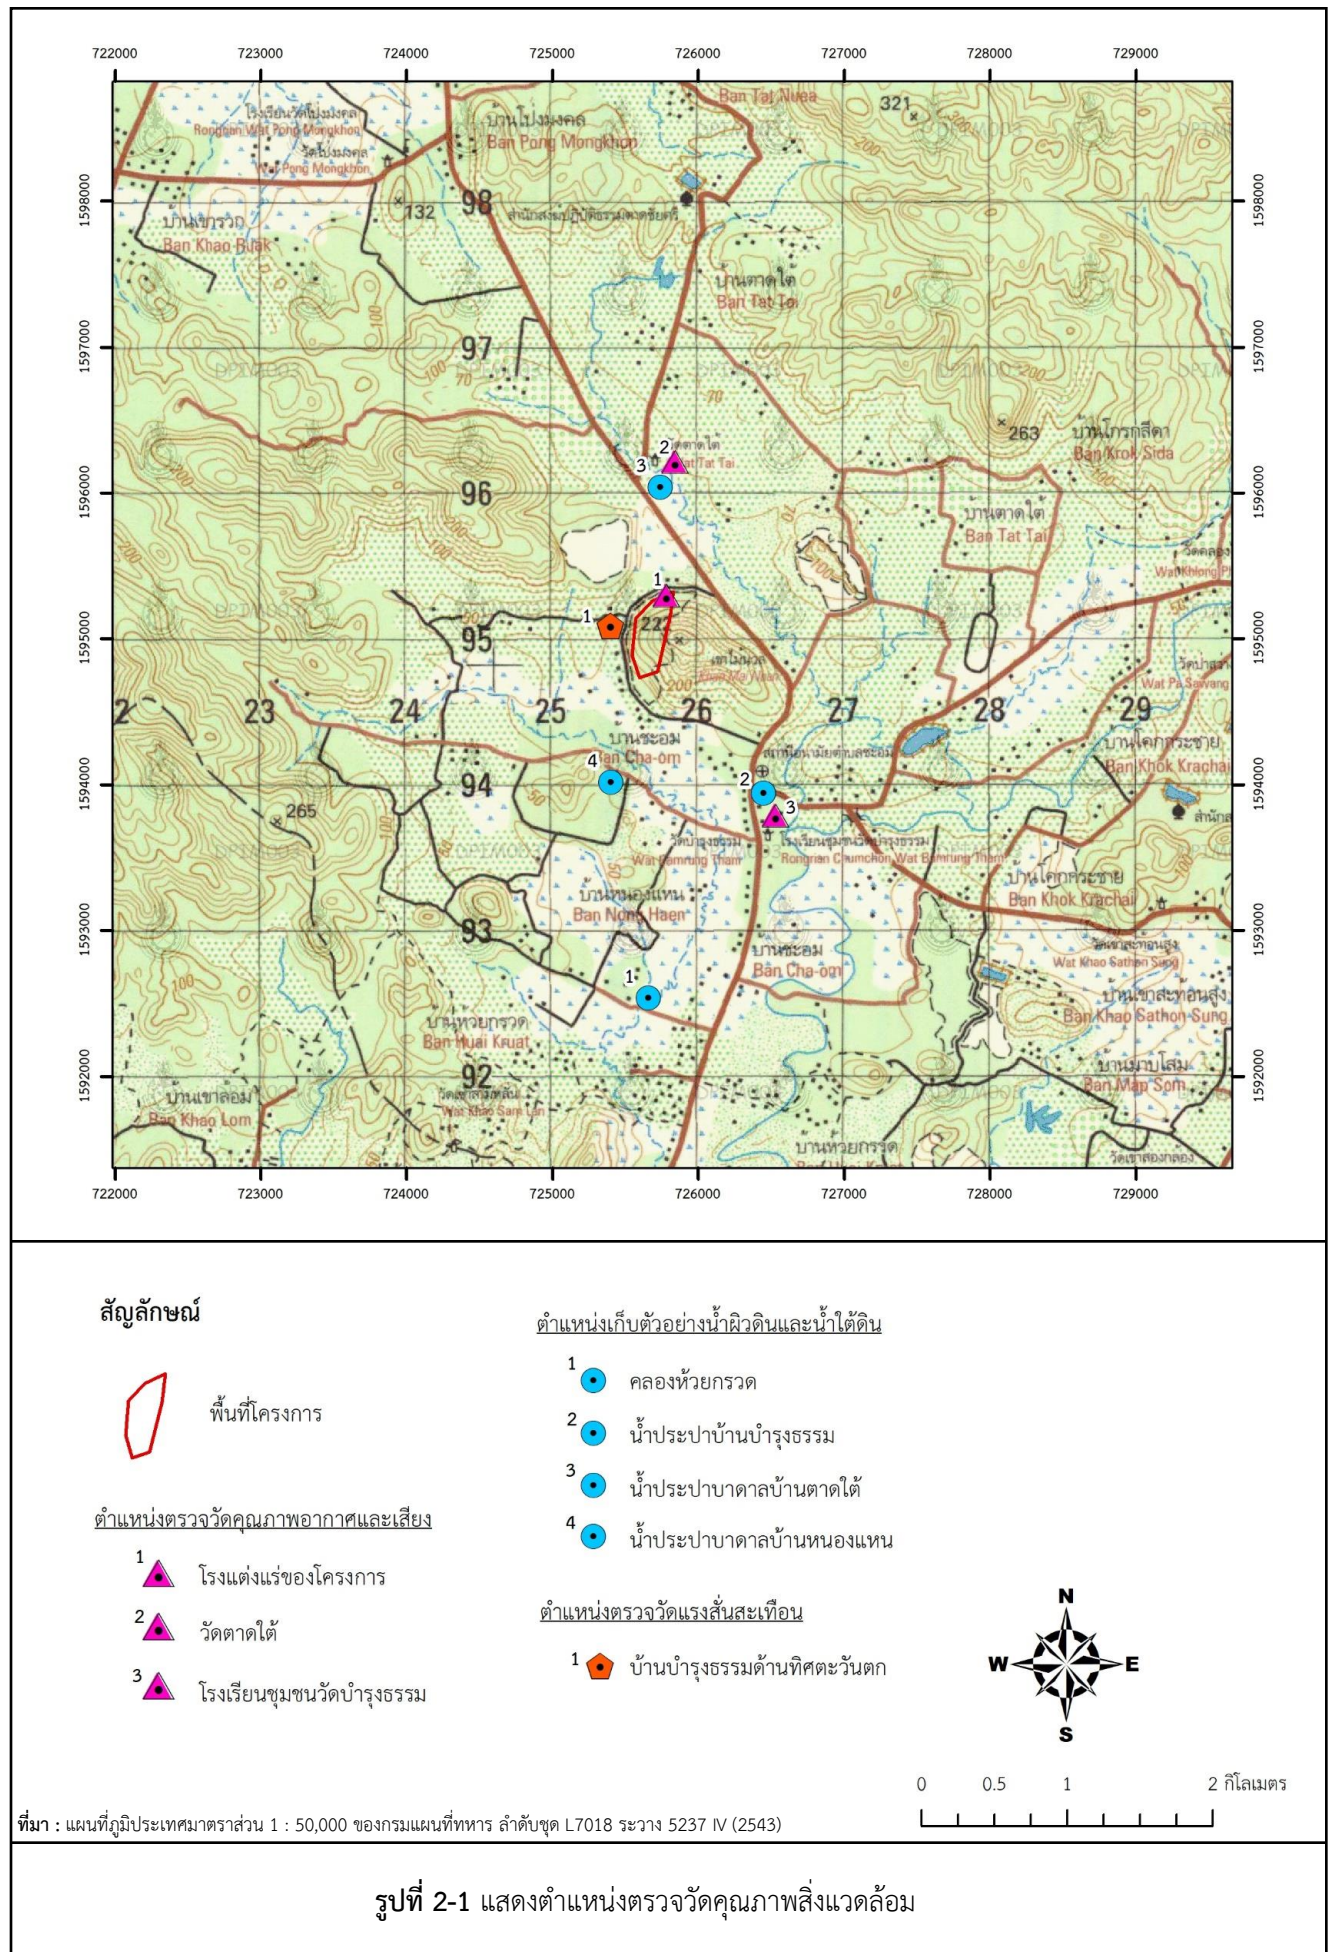
รูปที่ 2-1 แสดงตำแหน่งตรวจวัดคุณภาพสิ่งแวดล้อม

- โรงแต่งแร่ของโครงการ
- วัดลาดใต้
- โรงเรียนชุมชนวัดบำรุงธรรม
