## บทที่ 2

ผลการปฏิบัติตามมาตรการป้องกัน  
และแก้ไขผลกระทบสิ่งแวดล้อม  
และมาตรการติดตามตรวจสอบ  
ผลกระทบสิ่งแวดล้อม

#### 2.1 มาตรการป้องกันและแก้ไขผลกระทบสิ่งแวดล้อม

ผลการตรวจสอบการปฏิบัติตามมาตรการป้องกันและแก้ไขผลกระทบสิ่งแวดล้อม ตามที่ระบุไว้ในหนังสือแจ้งผลการพิจารณารายงานการวิเคราะห์ผลกระทบสิ่งแวดล้อม โครงการเหมืองแร่ดีบุก ค้ำขอประทานบัตรที่ 1/2548 ของบริษัท ภัทรเจริญ ไมนิ่ง จำกัด ตั้งอยู่ตำบลชะอม อำเภอแก่งคอย จังหวัดสระบุรี ตามหนังสือที่ ทส 1009.2/5747 ลงวันที่ 18 มิถุนายน 2555 ซึ่งปัจจุบันค้ำขอประทานบัตรที่ 1/2548 ได้รับอนุญาตเป็นประทานบัตรที่ 19984/16353 โดยมีรายละเอียดผลการปฏิบัติตามมาตรการฯ แสดงดังตารางที่ 2-1 ถึงตารางที่ 2-3

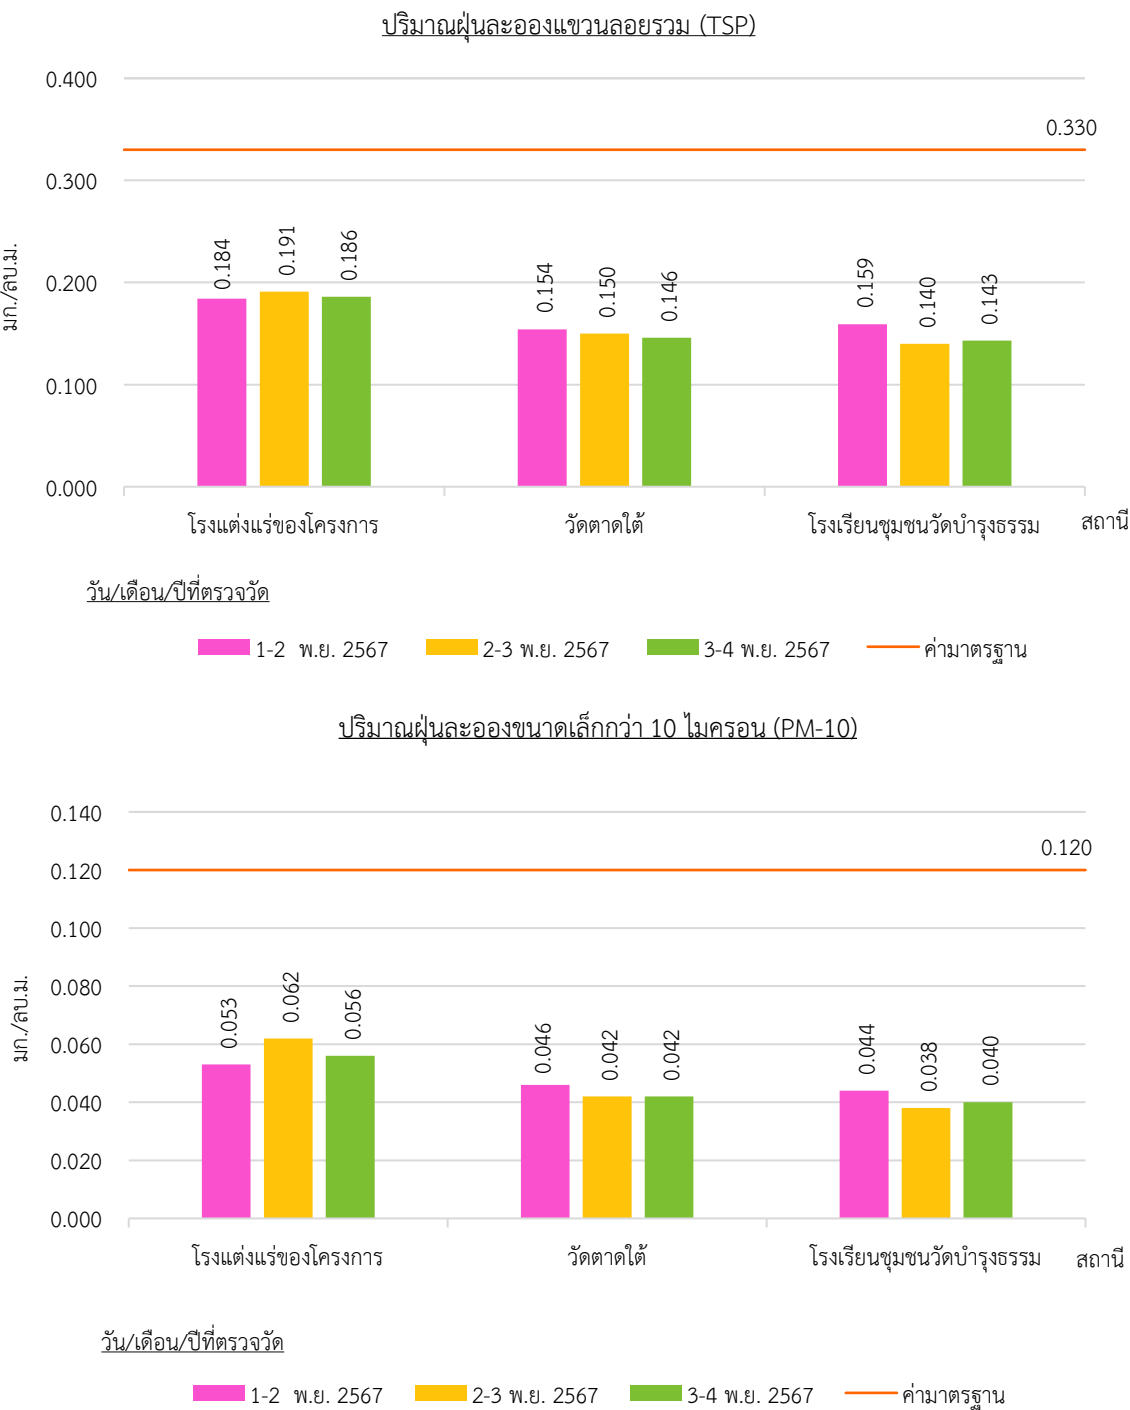
รูปที่ 2-2 ผลการตรวจวัดคุณภาพอากาศ ในช่วงวันที่ 1-4 พฤศจิกายน 2567

จากผลการตรวจวัดคุณภาพอากาศในรูปของปริมาณฝุ่นละอองแขวนลอยรวม (TSP) และฝุ่นละอองขนาดเล็ก (PM-10) ในช่วงวันที่ 1-4 พฤศจิกายน 2567 พบว่า โรงแต่งแร่ของโครงการ ค่า TSP อยู่ในช่วง 0.184-0.191 มิลลิกรัม/ลูกบาศก์เมตร ค่า PM-10 อยู่ในช่วง 0.053-0.062 มิลลิกรัม/ลูกบาศก์เมตร วัดตาดใต้ ค่า TSP อยู่ในช่วง 0.146-0.154 มิลลิกรัม/ลูกบาศก์เมตร ค่า PM-10 อยู่ในช่วง 0.042-0.046 มิลลิกรัม/ลูกบาศก์เมตร และโรงเรียนชุมชนวัดบำรุงธรรม ค่า TSP อยู่ในช่วง 0.140-0.159 มิลลิกรัม/ลูกบาศก์เมตร ค่า PM-10 อยู่ในช่วง 0.038-0.044 มิลลิกรัม/ลูกบาศก์เมตร ซึ่งมีค่าอยู่ในเกณฑ์มาตรฐานตามประกาศคณะกรรมการสิ่งแวดล้อมแห่งชาติ ฉบับที่ 24 พ.ศ. 2547 เรื่อง กำหนดมาตรฐานคุณภาพอากาศในบรรยากาศโดยทั่วไป ที่กำหนดค่า TSP ไว้ไม่เกิน 0.330 มิลลิกรัม/ลูกบาศก์เมตร และค่า PM-10 ไว้ไม่เกิน 0.120 มิลลิกรัม/ลูกบาศก์เมตร

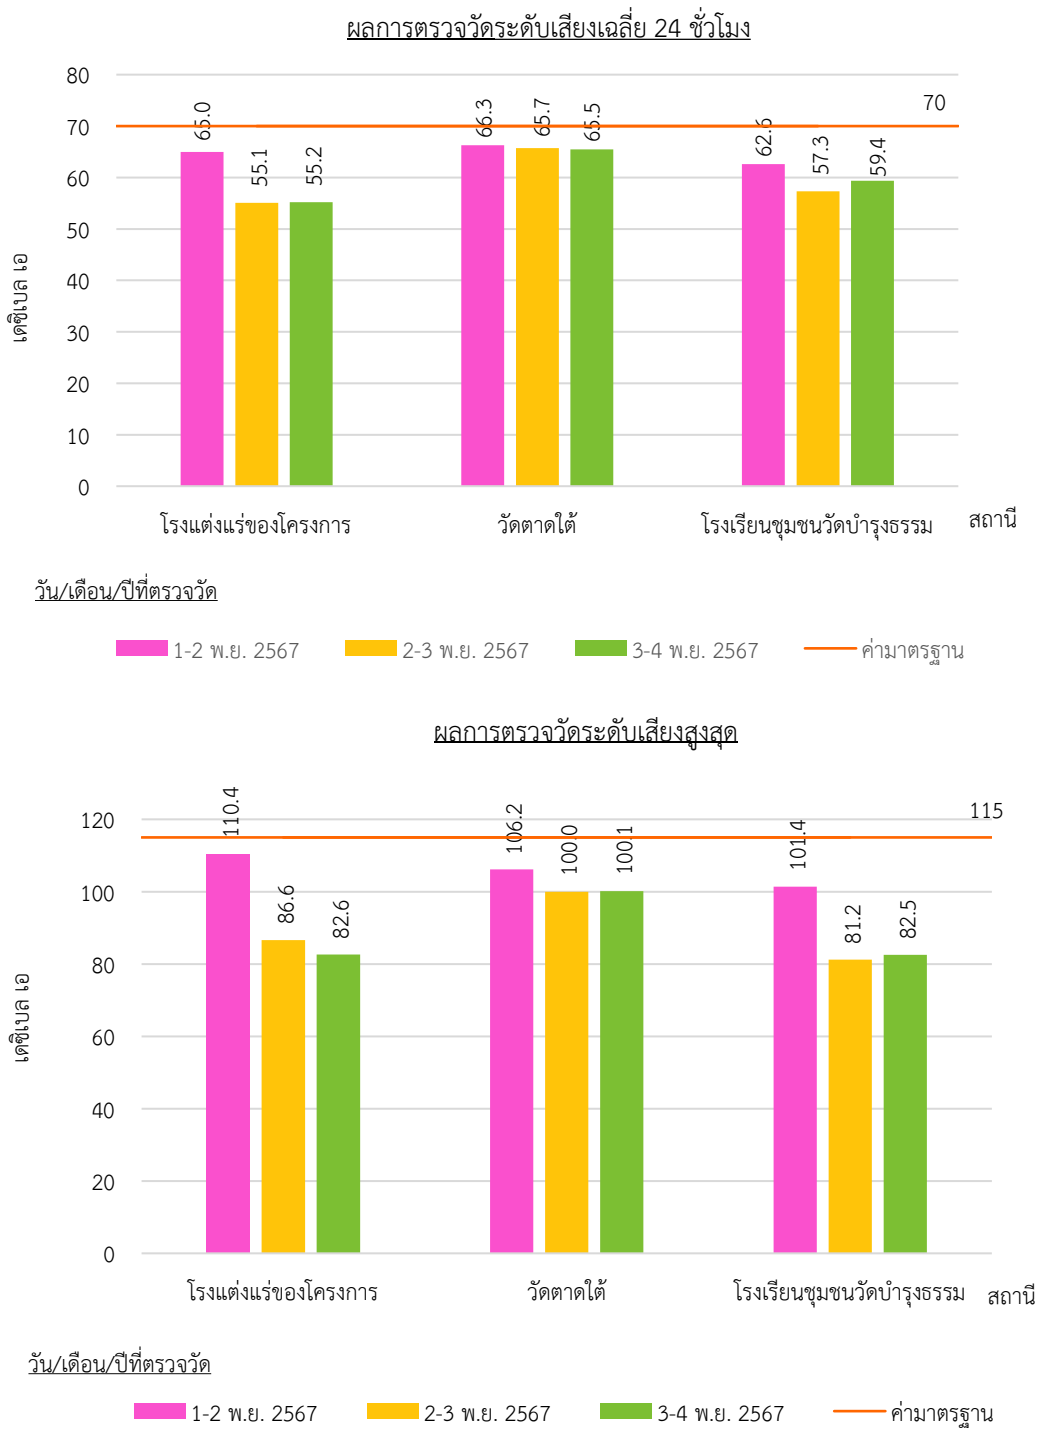
รูปที่ 2-3 ผลการตรวจวัดระดับเสียง ในช่วงวันที่ 1-4 พฤศจิกายน 2567

จากการตรวจวัดระดับเสียงเฉลี่ย 24 ชั่วโมง (Leq 24 hr.) และระดับเสียงสูงสุด (Lmax) ในช่วงวันที่ 1-4 พฤศจิกายน 2567 พบว่า โรงแต่งแร่ของโครงการ มีค่าระดับเสียงเฉลี่ย 24 ชั่วโมง อยู่ในช่วง 55.1-65.0 เดซิเบล เอ ระดับเสียงสูงสุด อยู่ในช่วง 82.6-110.4 เดซิเบล เอ วัดตลาดใต้ มีค่าระดับเสียงเฉลี่ย 24 ชั่วโมง อยู่ในช่วง 65.5-66.3 เดซิเบล เอ ระดับเสียงสูงสุด อยู่ในช่วง 100.0-106.2 เดซิเบล เอ และโรงเรียนชุมชนวัดบำรุงธรรม มีค่าระดับเสียงเฉลี่ย 24 ชั่วโมง อยู่ในช่วง 57.3-62.6 เดซิเบล เอ และระดับเสียงสูงสุด อยู่ในช่วง 81.2-101.4 เดซิเบล เอ และเมื่อนำค่าที่ตรวจวัดได้ไปเปรียบเทียบกับเกณฑ์มาตรฐานตามประกาศคณะกรรมการสิ่งแวดล้อมแห่งชาติ ฉบับที่ 15 พ.ศ. 2540 เรื่อง กำหนดมาตรฐานระดับเสียงโดยทั่วไป พบว่าผลการตรวจวัดระดับเสียงทั้งหมด มีค่าอยู่ในเกณฑ์มาตรฐาน คือค่า Leq 24 hr. ไม่เกิน 70 เดซิเบล เอ และ Lmax ไม่เกิน 115 เดซิเบล เอ
