รายงานผลการปฏิบัติตามมาตรการป้องกัน
และแก้ไขผลกระทบสิ่งแวดล้อม
และมาตรการติดตามตรวจสอบผลกระทบสิ่งแวดล้อม

โครงการเหมืองแร่หินอุตสาหกรรมชนิดหินปูน
เพื่ออุตสาหกรรมก่อสร้าง
ประทานบัตรที่ 29721/15595

บริษัท ดงลานศิลา จำกัด

กรกฎาคม-ธันวาคม

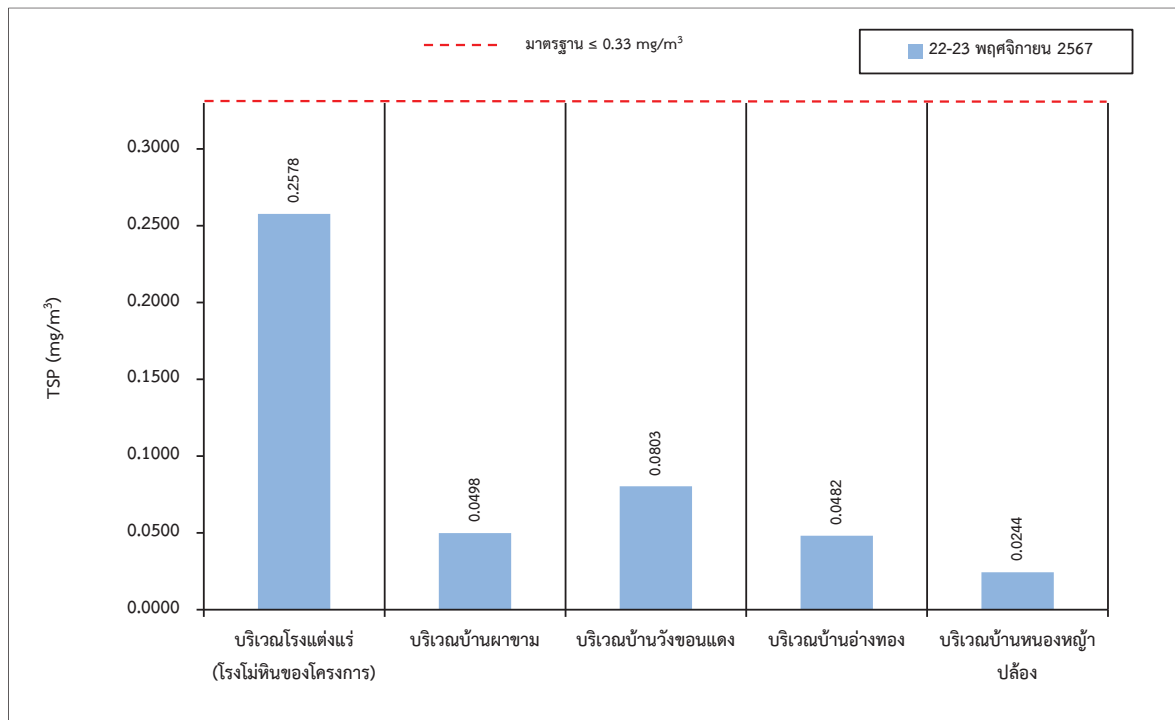
รูปที่ 3-2: กราฟแสดงความเข้มข้นของฝุ่นละอองรวม (TSP) ที่สถานีต่างๆ ในเดือนพฤศจิกายน 2567

จากผลการตรวจวัดความเข้มข้นของฝุ่นละอองรวมในบรรยากาศเฉลี่ย 24 ชั่วโมง ในเดือนพฤศจิกายน 2567 จำนวน 5 สถานี ได้แก่ บริเวณโรงแต่งแร่ (โรงโม่หินของโครงการ), บริเวณบ้านผาขาม, บริเวณบ้านวังขอนแดง, บริเวณบ้านอ่างทอง และบริเวณบ้านหนองหญ้าปล้อง (รูปที่ 3-1) พบว่า ความเข้มข้นของฝุ่นละอองรวมในบรรยากาศทั้ง 4 สถานีที่ตรวจวัดได้ (รูปที่ 3-2) มีค่าอยู่ในเกณฑ์มาตรฐานคุณภาพอากาศในบรรยากาศโดยทั่วไป ตามประกาศคณะกรรมการสิ่งแวดล้อมแห่งชาติ ฉบับที่ 24 พ.ศ.2547 ที่กำหนดให้ความเข้มข้นของฝุ่นละอองรวมเฉลี่ย 24 ชั่วโมง จะต้องไม่เกิน 0.33 มิลลิกรัม/ลูกบาศก์เมตร (ภาคผนวก ก)

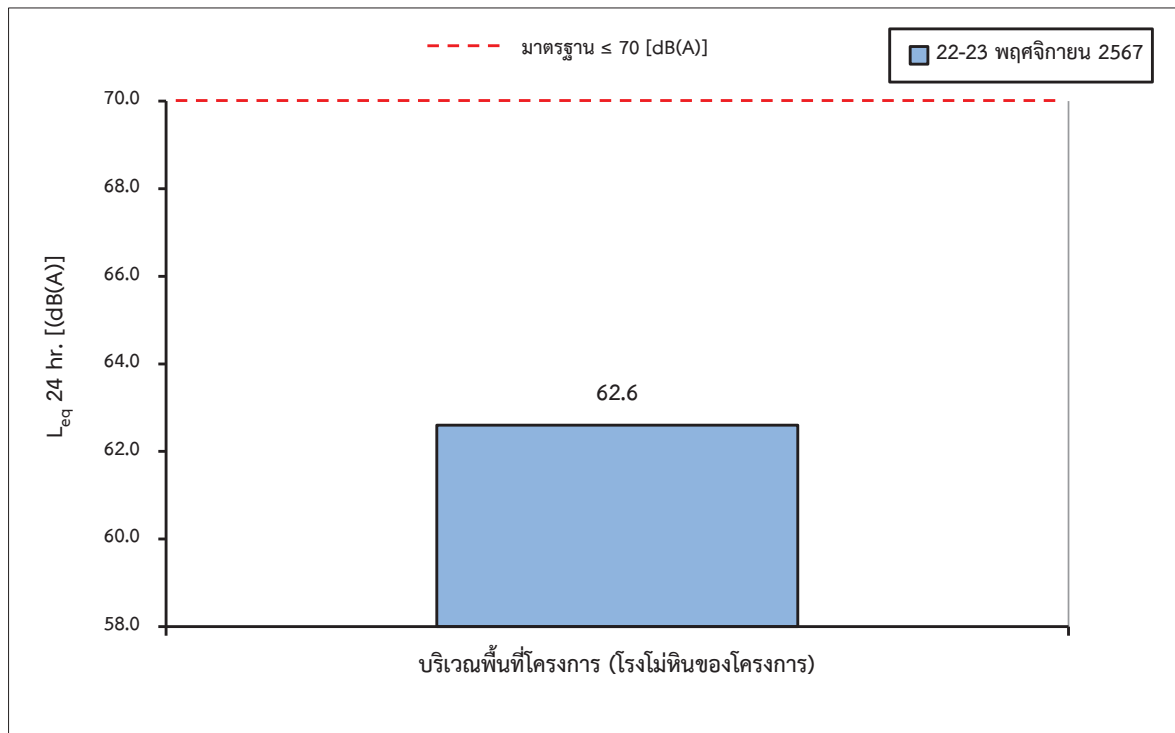
รูปที่ 3-5: กราฟแสดงระดับเสียงเฉลี่ย 24 ชั่วโมง (L_{eq} 24 hr.) บริเวณพื้นที่โครงการ
ในเดือนพฤศจิกายน 2567

จากผลการตรวจวัดระดับเสียงเฉลี่ย 24 ชั่วโมง (L_{eq} 24 hr.) และระดับเสียงสูงสุด (L_{max}) ในเดือนพฤศจิกายน 2567 จำนวน 1 สถานี คือ บริเวณพื้นที่โครงการ (โรงโม่หินของโครงการ) (รูปที่ 3-4) พบว่า มีค่าอยู่ในเกณฑ์มาตรฐานควบคุมระดับเสียงและความสั่นสะเทือนจากการทำเหมืองหิน (รูปที่ 3-5 และ รูปที่ 3-6) ตามประกาศกระทรวงทรัพยากรธรรมชาติและสิ่งแวดล้อม ประกาศราชกิจจานุเบกษา วันที่ 29 ธันวาคม 2548 ที่กำหนดค่าระดับเสียงเฉลี่ย 24 ชั่วโมง และระดับเสียงสูงสุด ต้องมีค่าไม่เกิน 70 เดซิเบล (เอ) และ 115 เดซิเบล (เอ) ตามลำดับ (ภาคผนวก ง)
