## บทที่ 2 ผลการดำเนินการตามมาตรการป้องกันและแก้ไขผลกระทบสิ่งแวดล้อม

ตารางที่ 2.1-1 ผลการดำเนินงานตามมาตรการป้องกันและแก้ไขผลกระทบสิ่งแวดล้อมและมาตรการติดตามตรวจสอบผลกระทบสิ่งแวดล้อมที่ต้องยึดถืออย่างเคร่งครัด

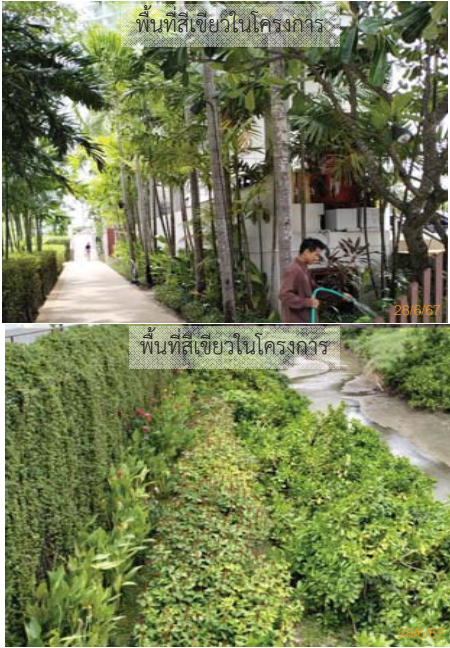
มาตรการป้องกันและแก้ไขผลกระทบสิ่งแวดล้อม และมาตรการติดตามตรวจสอบผลกระทบสิ่งแวดล้อม	ผลการปฏิบัติตามมาตรการ	ปัญหา อุปสรรค ที่ไม่สามารถปฏิบัติ ตามมาตรการ และแนวทางแก้ไข	ภาพประกอบมาตรการ
<p>1. ทรัพยากรสิ่งแวดล้อมทางกายภาพ</p> <p>1.1 ลักษณะภูมิประเทศ</p> <p>1) จัดให้มีพื้นที่สีเขียวภายในโครงการส่วนอาคารชุดเพื่อการพาณิชย์ (North Tower) เพื่อประกอบกิจการโรงแรมเท่ากับ 1,983.40 ตารางเมตร คิดเป็นอัตราส่วนพื้นที่สีเขียว 3.16 ตารางเมตร ต่อผู้พักอาศัย 1 คน โดยพื้นที่สีเขียวทั้งหมดชั้นล่าง คิดเป็นร้อยละ 315.83 ของพื้นที่สีเขียวที่โครงการต้องจัดให้มีตามเกณฑ์ แบ่งเป็นพื้นที่ปลูกไม้ยืนต้นหรือพื้นที่สีเขียวยั่งยืน 1,426.55 ตารางเมตร คิดเป็นร้อยละ 59.23 (&gt;ร้อยละ 50) ของพื้นที่ว่างที่โครงการต้องจัดให้มีตามพระราชบัญญัติควบคุมอาคาร พ.ศ. 2522</p>	<p>- โครงการจัดให้มีพื้นที่สีเขียวบริเวณโดยรอบพื้นที่โครงการประมาณ 2,043.3 ตร.ม. ประกอบด้วย พื้นที่สีเขียวส่วนสระว่ายน้ำ 1,568.40 ตร.ม. โดยเน้นปลูกไม้ยืนต้นหรือเป็นพื้นที่สีเขียวยั่งยืน และพื้นที่สีเขียวส่วนอาคารโรงแรม 474.90 ตร.ม. พร้อมทั้งมีการดูแลรักษา และปลูกต้นไม้เพิ่มเติมเพื่อปรับปรุงภูมิทัศน์</p>	<p>- ไม่มี</p>

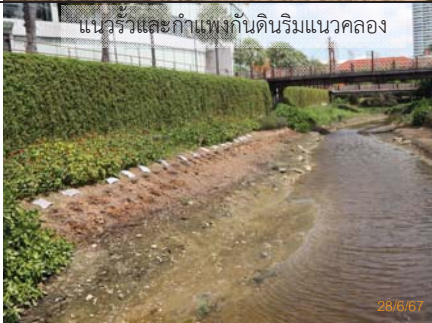
มาตรการป้องกันและแก้ไขผลกระทบสิ่งแวดล้อม และมาตรการติดตามตรวจสอบผลกระทบสิ่งแวดล้อม	ผลการปฏิบัติตามมาตรการ	ปัญหา อุปสรรค ที่ไม่สามารถปฏิบัติ ตามมาตรการ และแนวทางแก้ไข	ภาพประกอบมาตรการ
<p>1.4 ทรัพยากรดิน ธรณีวิทยา และแผ่นดินไหว</p> <p>1) ก่อสร้างรั้วริมแนวเขตที่ดินด้านทิศตะวันตก โดยมีระยะห่างของรั้วกับแนวเขตที่ดิน 0.15 ม. โดยรั้วดังกล่าวเป็นรั้วโปร่งความสูง 3 ม. โดยด้านล่างเป็นผนังทึบสูง 1.5 ม. และด้านบนเป็นรั้วโปร่ง 1.5 ม.</p>	<p>- พื้นที่ทางทิศตะวันตกเป็นพื้นที่ที่ติดต่อกับแนวชายหาด การจัดสร้างรั้วบริเวณริมแนวเขตที่ดินด้านทิศตะวันตก จึงทำการจัดพื้นที่สนามหญ้าและปลูกต้นไม้ แต่สำหรับด้านอื่นๆ จะจัดทำเป็นแนวรั้วผนังทึบ หรือแนวรั้วที่มีการปลูกต้นไม้</p>	<p>- ไม่มี</p>	 
<p>2) จัดให้มีการก่อสร้างกำแพงกันดิน คสล. ตลอด 2 ฝั่งคลองที่พาดผ่านพื้นที่โครงการ และริมคลองที่ขนานไปกับพื้นที่โครงการด้านทิศใต้บริเวณที่จะก่อสร้างอาคารโครงการ เพื่อป้องกันการพังทลายของดินริมคลองน้ำเมา</p>	<p>- สร้างกำแพงกันดิน คสล. ตลอด 2 ฝั่งคลองที่พาดผ่านพื้นที่โครงการ และริมคลองที่ขนานไปกับพื้นที่โครงการ</p> <p>- มีการปลูกต้นไม้เสริมตามแนวคลองเพื่อป้องกันการพังทลาย</p>	<p>- ไม่มี</p>

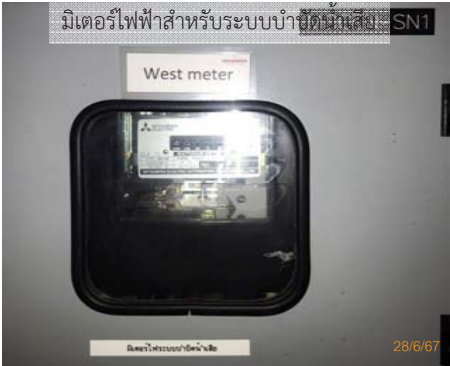
5) จัดให้มีระบบมิเตอร์ไฟฟ้าสำหรับระบบบำบัดน้ำ เสียของโครงการโดยเฉพาะแยกจากระบบไฟฟ้าอื่นๆ เพื่อให้สามารถติดตามตรวจสอบการทำงานของระบบบำบัด น้ำเสียได้ และให้เกิดความมั่นใจว่าโครงการเปิดดำเนิน โครงการ	- มีมิเตอร์ไฟฟ้าสำหรับระบบบำบัดน้ำเสีย โดยเฉพาะแยกจากระบบไฟฟ้าอื่นๆ	- ไม่มี

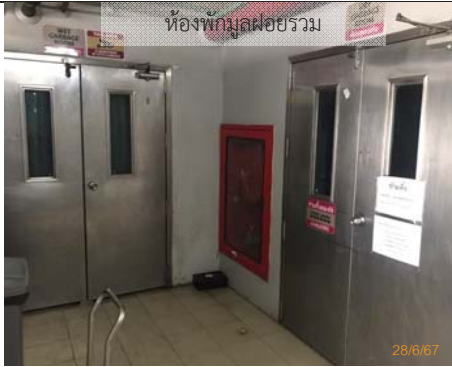
7) ห้องพักมูลฝอยต้องมีประตูปิดมิดชิด เพื่อป้องกัน กลิ่นรบกวนผู้พักอาศัยและชุมชนบริเวณใกล้เคียง โดย เปิดประตูเฉพาะช่วงที่มีการเก็บขนมูลฝอยเท่านั้น	- ห้องพักมูลฝอยมีประตูปิดมิดชิด และจะ เปิดประตูเฉพาะช่วงที่มีการเก็บขนมูลฝอย เท่านั้น	- ไม่มี

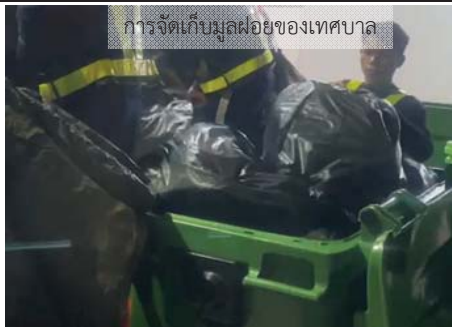
8) ติดตามประสานงานการจัดเก็บมูลฝอยของ เทศบาลตำบลนาจอมเทียนให้มาเก็บมูลฝอยโครงการไป กำจัดทุกวันโดยไม่มีการตกค้าง	- ประสานงานกับเทศบาลตำบลนาจอม เทียนให้มาเก็บมูลฝอยจากโรงแรมไปกำจัด ทุกวัน เอกสารรับรองการให้บริการจัดเก็บ มูลฝอยแสดงดังเอกสารแนบ 10	- ไม่มี

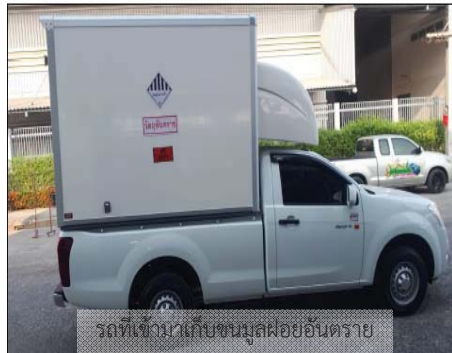
9) ประสานงานเจ้าหน้าที่จากบริษัท GENCO เข้า มาทำการเก็บขนมูลฝอยอันตรายเดือนละ 1 ครั้งหรือ ตามความเหมาะสม	- มูลฝอยอันตรายในโรงแรมจะทำการเก็บ รวบรวมเพื่อรอให้บริษัทเอกชนเข้ามาเก็บ ขนไปกำจัดเดือนละ 1 ครั้ง โดยปัจจุบันมี บริษัท โปรเจค เวสต์ เมเนจเม้นท์ จำกัด เป็นผู้เข้ามาดำเนินการเก็บขน	- ไม่มี

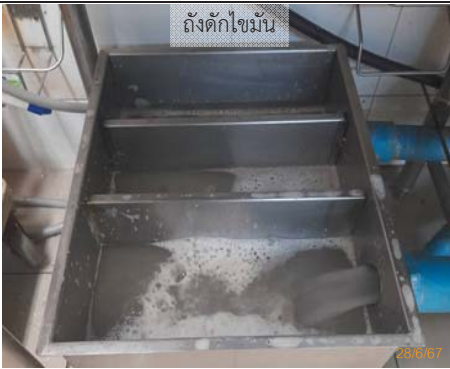
4) ตักไขมันในถังดักไขมันทุกวัน นำไปตากแห้ง รวบรวมใส่ถุง และประสานงานให้เทศบาล เก็บขนต่อไป	- มีการตักไขมันจากถังดักไขมันทุกวัน โดย จะมีการรวบรวมใส่ถุงเพื่อนำไปกำจัดต่อไป	- ไม่มี

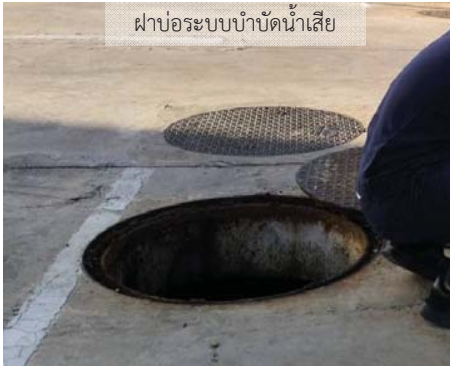
5) ฝาบ่อระบบบำบัดน้ำเสียต้องอยู่ที่ระดับพื้นถนน โครงการไม่ได้อยู่ที่ระดับใต้ดิน	- ฝาบ่อระบบบำบัดน้ำเสียอยู่ที่ระดับพื้น ถนนโครงการ	- ไม่มี

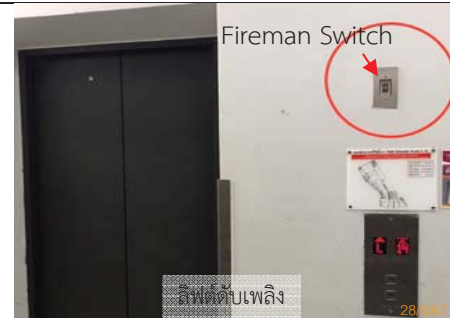
<ul style="list-style-type: none"> <li>- จัดให้มีลิฟต์ดับเพลิงจำนวน 1 ชุด</li> </ul>	<ul style="list-style-type: none"> <li>- จัดให้มีลิฟต์ดับเพลิงจำนวน 1 ชุด</li> </ul>	<ul style="list-style-type: none"> <li>- ไม่มี</li> </ul>

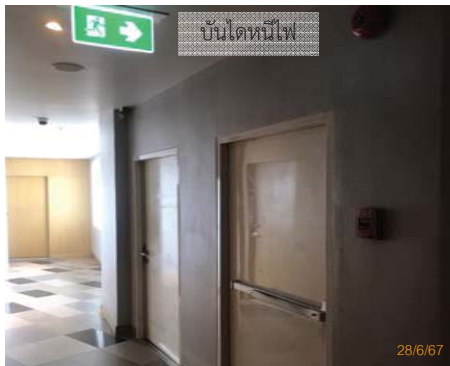
มาตรการป้องกันและแก้ไขผลกระทบสิ่งแวดล้อม และมาตรการติดตามตรวจสอบผลกระทบสิ่งแวดล้อม	ผลการปฏิบัติตามมาตรการ	ปัญหา อุปสรรค ที่ไม่สามารถปฏิบัติ ตามมาตรการ และแนวทางแก้ไข	ภาพประกอบมาตรการ
<p>- บันไดหนีไฟส่วนอาคารชุดเพื่อการพาณิชย์ (North Tower) จำนวน 2 ชุด ดังนี้</p> <p>1) บันได ST-1 เป็นบันไดที่สามารถขึ้นจากชั้นใต้ดินถึงชั้นที่ 36 (ชั้นห้องเครื่อง) ความกว้าง 1.75 ม.</p> <p>2) บันได ST-2 เป็นบันไดที่สามารถขึ้นจากชั้นใต้ดินถึงชั้นที่ 35 (ชั้นหลังคา) ความกว้าง 0.996 ม.</p>	<p>- จัดให้มีบันไดหนีไฟ 2 ชุด ได้แก่ บันได ST-1 เป็นบันไดที่สามารถขึ้นจากชั้นใต้ดินถึงชั้นที่ 36 (ชั้นห้องเครื่อง) และบันได ST-2 เป็นบันไดที่สามารถขึ้นจากชั้นใต้ดินถึงชั้นที่ 35 (ชั้นหลังคา) ตามที่กำหนด</p>	- ไม่มี

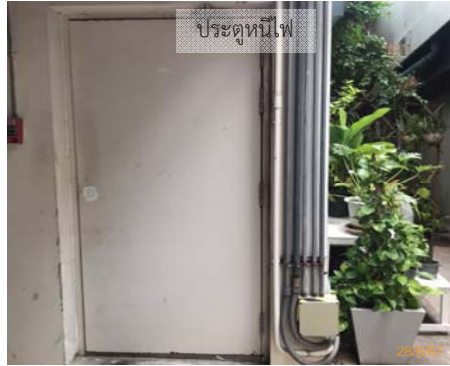
<p>- จัดให้มีประตูหนีไฟที่เปิดออกสู่ภายนอกได้โดยตรงเพื่อผู้พักอาศัยสามารถอพยพออกสู่ภายนอกอาคารได้ทันที</p>	<p>- จัดให้มีประตูหนีไฟที่เปิดออกสู่ภายนอกได้โดยตรง</p>	- ไม่มี

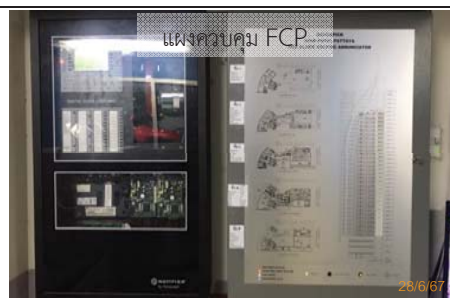
<p>2) ระบบแจ้งเหตุอัคคีภัย</p> <p>- แผงควบคุม (Fire Alarm Control Panel: FCP) เป็นจุดศูนย์รวมการรับ-ส่งสัญญาณตรวจรับ เพื่อให้เจ้าหน้าที่ในห้องควบคุมตรวจสอบ และหากเป็นเหตุเพลิงไหม้ จะส่งสัญญาณแจ้งเหตุให้ทราบทั่วทั้งอาคาร</p>	<p>- ติดตั้งแผงควบคุม FCP ในห้องควบคุมตรวจสอบ</p>	- ไม่มี

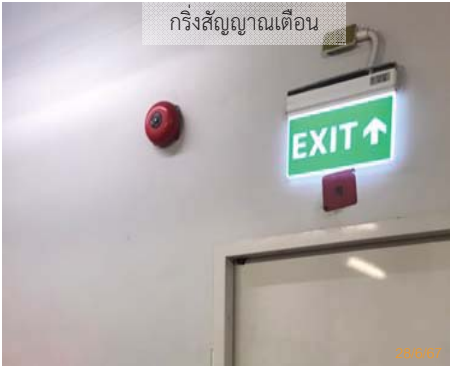
มาตรการป้องกันและแก้ไขผลกระทบสิ่งแวดล้อม และมาตรการติดตามตรวจสอบผลกระทบสิ่งแวดล้อม	ผลการปฏิบัติตามมาตรการ	ปัญหา อุปสรรค ที่ไม่สามารถปฏิบัติ ตามมาตรการ และแนวทางแก้ไข	ภาพประกอบมาตรการ
- กริ่งสัญญาณเตือนภัย (Voice Alarm Loudspeaker With Flash Light) ภายในอาคาร ติดตั้งไว้บริเวณเดียวกัน Fire Alarm Manual Station กระจายตามห้องเครื่อง และภายในห้องพักอาศัย	- ติดตั้งกริ่งสัญญาณเตือนภายในอาคาร บริเวณเดียวกันกับเครื่องแจ้งเหตุโดยใช้มือ ดึง	- ไม่มี

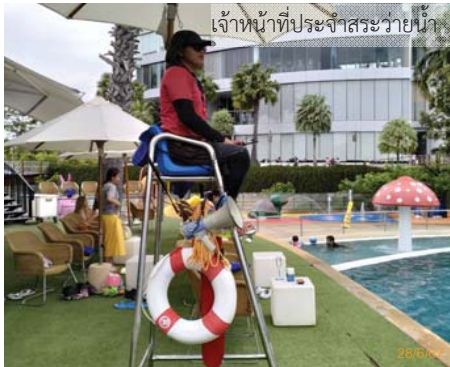
14) กำหนดให้มีเจ้าหน้าที่ประจำพื้นที่สระว่ายน้ำ เพื่ออำนวยความสะดวก และให้ช่วยเหลือในกรณีเกิด เหตุฉุกเฉิน	- จัดให้มีเจ้าหน้าที่ประจำสระว่ายน้ำ จำนวน 1 คน เพื่ออำนวยความสะดวก และให้การช่วยเหลือกรณีเกิดเหตุฉุกเฉิน	- ไม่มี

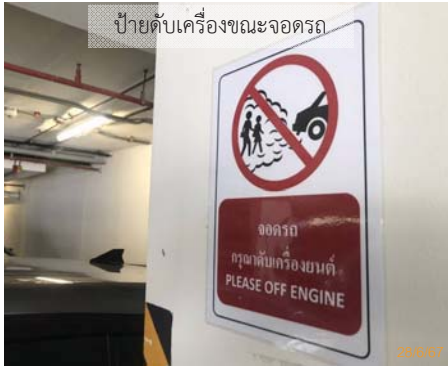
3) ติดตั้งป้ายเตือน “ห้ามติดเครื่องยนต์จอดรถ” ในพื้นที่จอดรถของอาคารและกำชับเจ้าหน้าที่ควบคุมดูแลอย่างเคร่งครัด	- มีการติดตั้งป้าย “ห้ามติดเครื่องยนต์จอดรถ” บริเวณพื้นที่ลานจอดรถของโรงแรม พร้อมทั้งจัดเจ้าหน้าที่ดูแลและขอความร่วมมือผู้ที่มาจอดรถ	- ไม่มี
