บทที่ 2 ผลการดำเนินการตามมาตรการป้องกันและแก้ไขผลกระทบสิ่งแวดล้อม

ตารางที่ 2.2-1 ผลการดำเนินการตามมาตรการป้องกันและแก้ไขผลกระทบสิ่งแวดล้อมของโครงการ ในระยะดำเนินการ

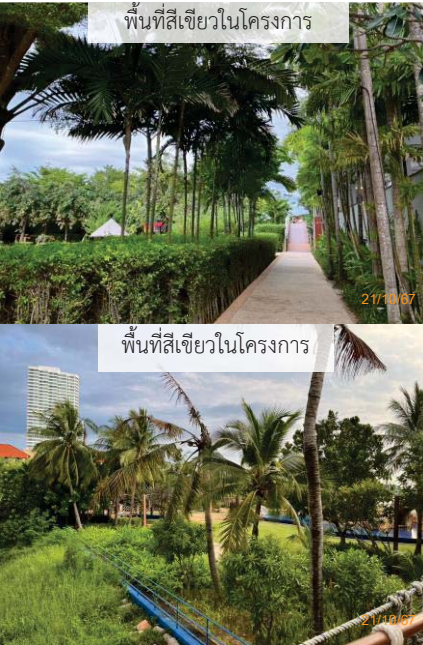
มาตรการป้องกันและแก้ไขผลกระทบสิ่งแวดล้อม และมาตรการติดตามตรวจสอบผลกระทบสิ่งแวดล้อม	ผลการปฏิบัติตามมาตรการ	ปัญหา อุปสรรค ที่ไม่สามารถปฏิบัติตามมาตรการ และแนวทางแก้ไข	ภาพประกอบมาตรการ
<p>1. ทรัพยากรสิ่งแวดล้อมทางกายภาพ</p> <p>1.1 ลักษณะภูมิประเทศ</p> <p>1) จัดให้มีพื้นที่สีเขียวภายในโครงการส่วนอาคารชุดเพื่อการพาณิชย์ (North Tower) เพื่อประกอบกิจการโรงแรมเท่ากับ 1,983.40 ตารางเมตร คิดเป็นอัตราส่วนพื้นที่สีเขียว 3.16 ตารางเมตร ต่อผู้พักอาศัย 1 คน โดยพื้นที่สีเขียวทั้งหมดชั้นล่าง คิดเป็นร้อยละ 315.83 ของพื้นที่สีเขียวที่โครงการต้องจัดให้มีตามเกณฑ์ แบ่งเป็นพื้นที่ปลูกไม้ยืนต้นหรือพื้นที่สีเขียวยั่งยืน 1,426.55 ตารางเมตร คิดเป็นร้อยละ 59.23 (>ร้อยละ 50) ของพื้นที่ว่างที่โครงการต้องจัดให้มีตามพระราชบัญญัติควบคุมอาคาร พ.ศ. 2522</p>	<p>- โครงการจัดให้มีพื้นที่สีเขียวบริเวณโดยรอบพื้นที่โครงการประมาณ 2,043.3 ตร.ม. ประกอบด้วย พื้นที่สีเขียวส่วนสระว่ายน้ำ 1,568.40 ตร.ม. โดยเน้นปลูกไม้ยืนต้นหรือเป็นพื้นที่สีเขียวยั่งยืน และพื้นที่สีเขียวส่วนอาคารโรงแรม 474.90 ตร.ม. พร้อมทั้งมีการดูแลรักษา และปลูกต้นไม้เพิ่มเติมเพื่อปรับปรุงภูมิทัศน์</p>	- ไม่มี

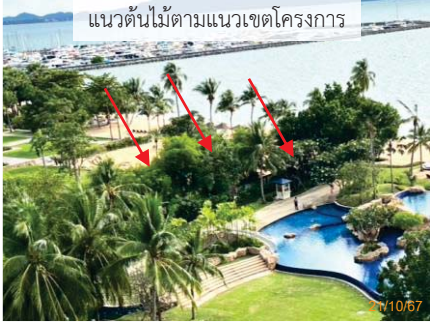
3) จัดให้มีการปลูกไม้ยืน ตลอดแนวที่ดินขนานไป กับรั้วโปร่งทั้งทางด้านทิศตะวันตกและด้านทิศใต้ของ โครงการ	- ปลูกไม้ยืนต้น เช่น สนประดิพัทธ์ ตาล ตามแนวเขตที่ดินของโครงการทางด้านทิศ ตะวันตกและทิศใต้ นอกจากนี้ยังปลูก ต้นไม้ชนิดต่างๆ เช่น โมก เพื่อเป็นสีเขียว ตามพื้นที่ระหว่างไม้ยืนต้นที่ปลูกไว้	- ไม่มี

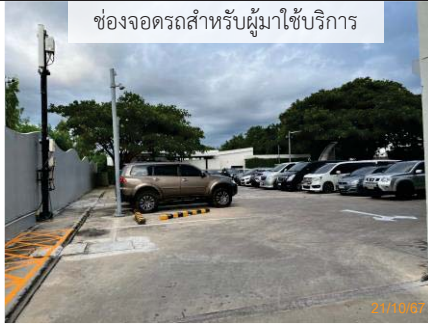
3.2 การจราจร 1) จัดให้มีพื้นที่จอดรถ 120 คน ซึ่งสอดคล้องกับ พื้นที่ใช้สอยและกฎหมายที่เกี่ยวข้องตามพื้นที่อาคาร ขนาดใหญ่	- จัดให้มีช่องจอดรถยนต์สำหรับผู้ที่มาใช้ บริการจำนวน 112 ช่อง (ในจำนวนนี้มีที่ จอดสำหรับผู้พิการ 3 ช่อง) นอกจากนี้ ยังจัดสร้างพื้นที่จอดรถเพิ่มเติมที่บริเวณ ทางเข้าโรงแรมจำนวน 140 ช่อง ปัจจุบัน ช่องจอดรถมีเพียงพอต่อผู้ใช้บริการ	- ไม่มี

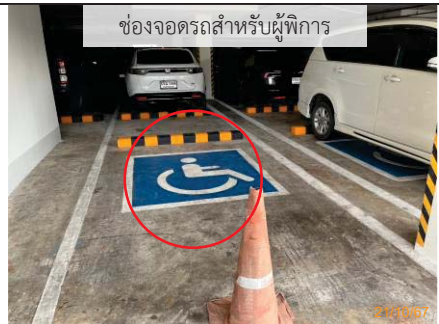
2) จัดให้มีที่จอดรถสำหรับคนพิการ จำนวน 2 คัน โดยกำหนดให้มีตำแหน่งตั้งฉากกับทางเดินรถ และมี พื้นที่ว่างด้านข้าง	- จัดให้มีที่จอดรถสำหรับผู้พิการ 3 ช่อง โดยมีตำแหน่งตั้งฉากกับทางเดินรถ และมี พื้นที่ว่างด้านข้าง	- ไม่มี

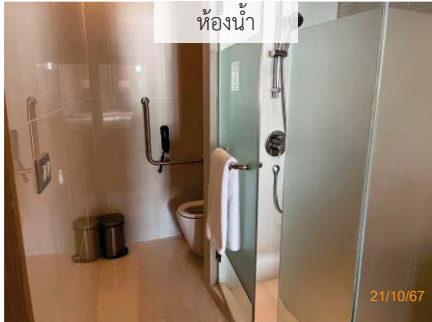
3.3 การใช้น้ำ 1) ในขั้นตอนการออกแบบและจัดหาเครื่องสุขภัณฑ์ สำหรับห้องน้ำ/ห้องส้วม ต้องเลือกใช้อุปกรณ์แบบ ประหยัดน้ำ	- ทางโรงแรมเลือกใช้เครื่องสุขภัณฑ์ ประหยัดน้ำ	- ไม่มี

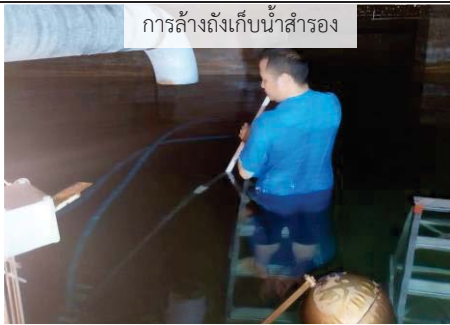
4) ล้างถังเก็บน้ำสำรองของโครงการปีละ 1 ครั้ง	- มีการล้างถังเก็บน้ำสำรองของโรงแรม ปีละ 1 ครั้ง	- ไม่มี

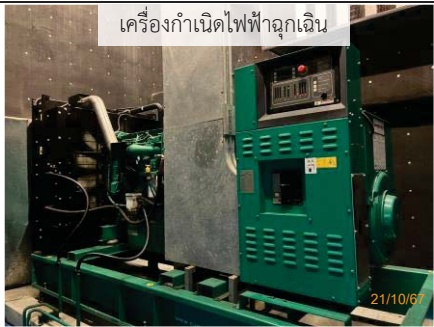
2) จัดเตรียมระบบไฟฟ้าสำรอง ในกรณีที่ระบบไฟฟ้าปกติขัดข้องได้แก่ เครื่องกำเนิดไฟฟ้าฉุกเฉิน (Generator) ขนาด 500 kVA สำหรับส่วนโรงแรม (North Tower)	- จัดเตรียมเครื่องกำเนิดไฟฟ้าฉุกเฉิน (Generator) ขนาด 722 kVA โดยมีการตรวจสอบและบำรุงรักษาให้พร้อมใช้งาน อยู่เสมอทั้งรายสัปดาห์ และรายเดือน ตัวอย่างเอกสารดังเอกสารแนบ 9	- ไม่มี

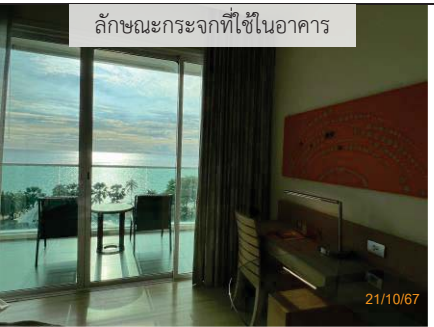
4) ใช้กระจกในห้องพักเพื่อเป็นช่องรับแสงจากธรรมชาติโดยเลือกใช้กระจกเขียวใส ที่มีคุณสมบัติในการดูดซับพลังงานความร้อนต่ำ และมีการสะท้อนแสงน้อย	- ภายในอาคารของโครงการได้เลือกใช้ กระจกที่ช่วยรับแสงจากธรรมชาติ ดูดซับ พลังงานความร้อนต่ำ และมีการสะท้อน แสงน้อย	- ไม่มี

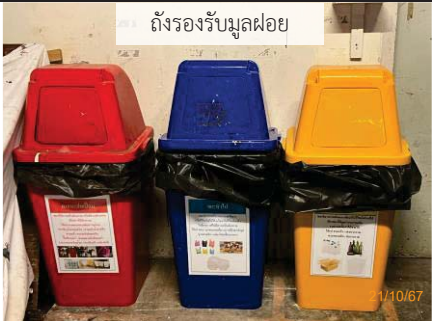
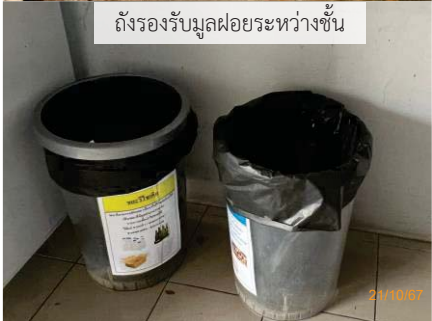
มาตรการป้องกันและแก้ไขผลกระทบสิ่งแวดล้อม และมาตรการติดตามตรวจสอบผลกระทบสิ่งแวดล้อม	ผลการปฏิบัติตามมาตรการ	ปัญหา อุปสรรค ที่ไม่สามารถปฏิบัติ ตามมาตรการ และแนวทางแก้ไข	ภาพประกอบมาตรการ
5) จัดให้มีพนักงานทำความสะอาด คอยดูแลมิให้มี มูลฝอยตกค้างข้ามวัน และล้างห้องพักมูลฝอยสัปดาห์ละ 1 ครั้ง	- มีพนักงานทำหน้าที่ดูแลทำความสะอาด ห้องพักมูลฝอยรวม วันละ 2 ครั้ง คือช่วง เช้า และช่วงหลังจากรถของเทศบาลมาทำ การเก็บขนขยะ	- ไม่มี	-
6) จัดเตรียมภาชนะรองรับมูลฝอยตั้งไว้บริเวณพื้นที่ ส่วนกลาง เช่น บริเวณโรงทางเดิน โถงลิฟท์ โถงพักคอย เป็นต้น	- จัดเตรียมภาชนะรองรับมูลฝอยตั้งไว้ ภายในห้องพัก และมีภาชนะรองรับมูลฝอย ตั้งไว้บริเวณพื้นที่ส่วนกลาง และที่พักมูล ฝอยในแต่ละชั้น โดยแยกตามประเภท - จัดให้มีตู้รับขยะอิเล็กทรอนิกส์ตั้งตามจุด ต่างๆ เพื่อรวบรวมและส่งให้กับบริษัท เอกชนเพื่อนำไปกำจัด	- ไม่มี

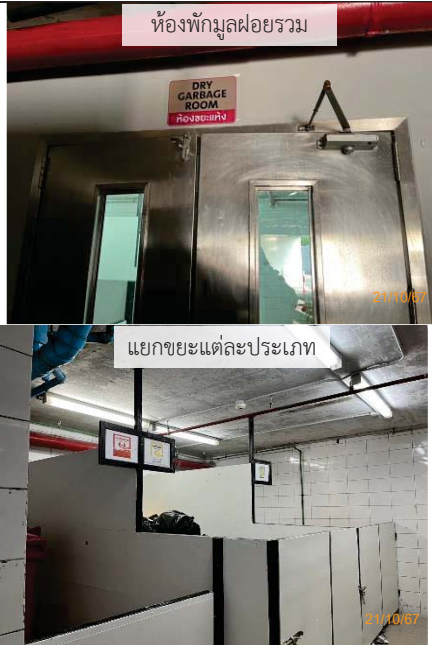
11) จัดให้มีห้องพักมูลฝอยรวมส่วนอาคารชุดเพื่อการพาณิชย์ (North Tower) เพื่อใช้ประกอบกิจการโรงแรม ขนาดความจุ 28.38 ลบ.ม. สามารถรองรับมูลฝอยที่เกิดขึ้นได้ไม่น้อยกว่า 9 วัน	- ห้องพักมูลฝอยรวมของโรงแรม หรือ North Tower มีขนาดประมาณ 39 ลบ.ม. ซึ่งสามารถรองรับมูลฝอยที่เกิดขึ้นได้อย่างเพียงพอ	- ไม่มี

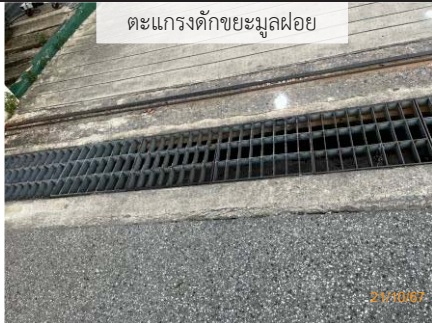
5) ติดตั้งตะแกรงดักมูลฝอยที่บ่อพักน้ำ (Manhole) สุดท้ายก่อนที่จะระบายน้ำออกสู่ที่ระบายน้ำสาธารณะ และหมั่นตรวจสอบ ดักมูลฝอยออกเป็นประจำ	- น้ำที่เข้าระบบบำบัดน้ำเสียจะไม่มีมูล ฝอยติดเข้ามาในระบบ ประกอบกับระบบ ระบายน้ำหลังผ่านการบำบัดของโรงแรม เป็นระบบปิด ไม่มีมูลฝอยจากภายนอกเข้า สู่ระบบได้ จึงไม่ได้ทำการติดตั้งตะแกรงดัก มูลฝอยที่บ่อพักน้ำสุดท้ายก่อนระบายออก นอกโครงการ	- ไม่มี

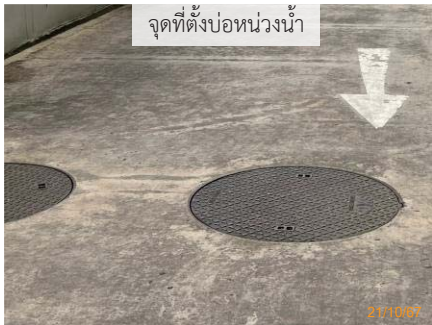
3.7 การระบายน้ำและป้องกันน้ำท่วม 1) จัดให้มีบ่อบำบัดน้ำในพื้นที่โครงการส่วน North Tower จำนวน 2 บ่อ ขนาดความจุ 50 และ 174 ลบ.ม. และส่วน South Tower จำนวน 2 บ่อ ขนาดความจุ 50 และ 174 ลบ.ม. ซึ่งสามารถรองรับปริมาณน้ำที่ต้อง หน่วงได้อย่างเพียงพอ และจะควบคุมอัตราการระบาย น้ำออกจากบ่อบำบัดน้ำด้วยเครื่องสูบน้ำ จำนวน 2 เครื่อง (ใช้งานจริง 1 เครื่อง สำรอง 1 เครื่อง) อัตราการ ระบายน้ำไม่เกินอัตราการระบายน้ำสูงสุดก่อนการพัฒนา โครงการ	- มีบ่อบำบัดน้ำในพื้นที่โรงแรม 1 บ่อ ขนาด ความจุ 216 ลบ.ม. โดยควบคุมอัตราการ ระบายน้ำออกจากบ่อบำบัดน้ำด้วยเครื่อง สูบน้ำ จำนวน 2 เครื่อง (ใช้งานจริง 1 เครื่อง สำรอง 1 เครื่อง)	- ไม่มี

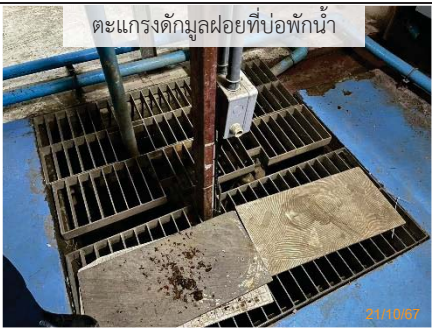
3) ติดตั้งตะแกรงดักมูลฝอยที่บ่อพักน้ำ (Manhole) สุดท้ายก่อนที่จะระบายน้ำออกสู่ท่อสาธารณะ และหมั่นตรวจสอบ ดักมูลฝอยออกเป็นประจำ	<ul style="list-style-type: none"> - มีตะแกรงดักมูลฝอยที่บ่อพักน้ำสุดท้ายก่อนที่จะระบายน้ำออกสู่ท่อสาธารณะ - มีการตรวจสอบดักมูลฝอยออกจากตะแกรงดักมูลฝอยเป็นประจำ 	- ไม่มี

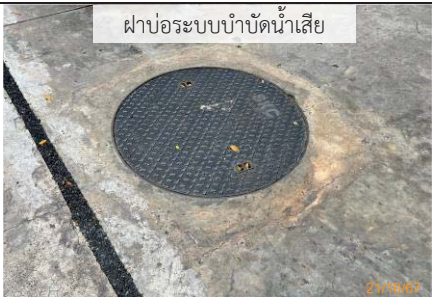
5) ฝาบ่อระบบบำบัดน้ำเสียต้องอยู่ที่ระดับพื้นถนนโครงการไม่ได้อยู่ที่ระดับใต้ดิน	<ul style="list-style-type: none"> - ฝาบ่อระบบบำบัดน้ำเสียอยู่ที่ระดับพื้นถนนโครงการ 	- ไม่มี

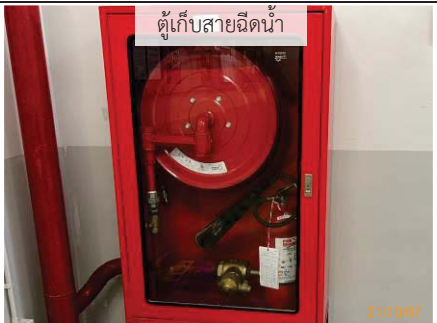
มาตรการป้องกันและแก้ไขผลกระทบสิ่งแวดล้อม และมาตรการติดตามตรวจสอบผลกระทบสิ่งแวดล้อม	ผลการปฏิบัติตามมาตรการ	ปัญหา อุปสรรค ที่ไม่สามารถปฏิบัติ ตามมาตรการ และแนวทางแก้ไข	ภาพประกอบมาตรการ
- ตู้เก็บสายฉีดน้ำดับเพลิงพร้อมอุปกรณ์ (GHC) ส่วนโรงแรม (North Tower) ติดตั้งไว้บริเวณโถงลิฟต์ชั้นใต้ดิน ถึงชั้นที่ 34	- มีตู้เก็บสายฉีดน้ำดับเพลิงพร้อมอุปกรณ์ (GHC) ติดตั้งไว้บริเวณโถงลิฟต์ชั้นใต้ดิน ถึงชั้นที่ 34	- ไม่มี

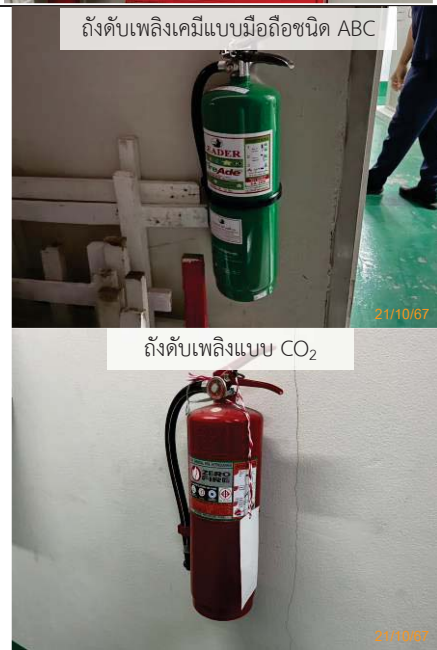
21/10/67
- ถังดับเพลิงเคมีแบบมือถือชนิด ABC ขนาด 10 ปอนด์ โดยติดตั้งภายในตู้ FHC นอกจากนี้จะติดตั้งถังดับเพลิงแบบ CO ₂ ภายในห้องเครื่องไฟฟ้าของอาคารส่วน North Tower จำนวน 2 ถัง	- มีถังดับเพลิงเคมีแบบมือถือชนิด ABC โดยติดตั้งภายในตู้ FHC - มีถังดับเพลิงแบบ CO ₂ ภายในห้องเครื่องไฟฟ้าของอาคาร จำนวน 2 ถัง	- ไม่มี

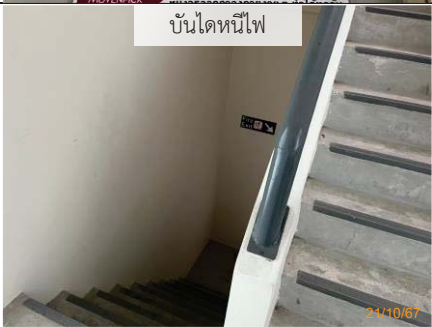
<p>- บันไดหนีไฟส่วนอาคารชุดเพื่อการพาณิชย์ (North Tower) จำนวน 2 ชุด ดังนี้</p> <p>1) บันได ST-1 เป็นบันไดที่สามารถขึ้นจากชั้นใต้ดินถึงชั้นที่ 36 (ชั้นห้องเครื่อง) ความกว้าง 1.75 ม.</p> <p>2) บันได ST-2 เป็นบันไดที่สามารถขึ้นจากชั้นใต้ดินถึงชั้นที่ 35 (ชั้นหลังคา) ความกว้าง 0.996 ม.</p>	<p>- จัดให้มีบันไดหนีไฟ 2 ชุด ได้แก่ บันได ST-1 เป็นบันไดที่สามารถขึ้นจากชั้นใต้ดินถึงชั้นที่ 36 (ชั้นห้องเครื่อง) และบันได ST-2 เป็นบันไดที่สามารถขึ้นจากชั้นใต้ดินถึงชั้นที่ 35 (ชั้นหลังคา) ตามที่กำหนด</p>	- ไม่มี

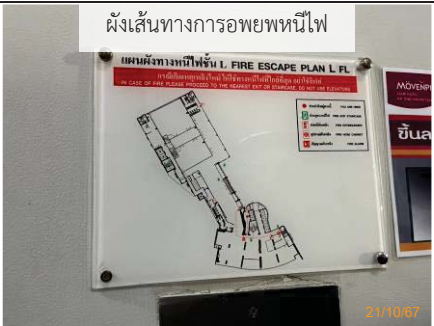
7) จัดทำผังเส้นทางการอพยพหนีไฟ ไปยังจุดรวมพล เบื้องต้นติดไว้บริเวณโถงบันไดทุกชั้นของแต่ละอาคาร	- จัดทำผังเส้นทางการอพยพหนีไฟไปยังจุด รวมพล โดยติดไว้แต่ละชั้นของอาคาร	- ไม่มี
