## รายละเอียดโครงการ

## บทที่ 1

## 1.1 ความเป็นมาในการจัดทำรายงานการประเมินผลกระทบสิ่งแวดล้อม

โครงการอาคารชุดพักอาศัย 8 ชั้น ของบริษัท วงศ์พิพัฒน์ จำกัด (ปัจจุบันรู้จักในชื่อ CS Mansion) เป็นโครงการประเภทอาคารชุดพักอาศัยขนาด 8 ชั้น จำนวน 1 อาคาร มีห้องชุดพักอาศัยรวมทั้งสิ้น 164 ห้อง พร้อมระบบสาธารณูปโภคต่างๆ และที่จอดรถยนต์ 22 คัน ตั้งอยู่ที่ซอยสุขุมวิท 101/1 ถนนสุขุมวิท แขวงบางนา เขตบางนา กรุงเทพมหานคร ก่อสร้างบนแปลงที่ดินจำนวน 1 แปลง พื้นที่ 3 งาน 45 ตารางวา ทั้งนี้ โครงการเข้าข่ายที่จะต้องศึกษาและจัดทำรายงานการประเมินผลกระทบสิ่งแวดล้อม (EIA) ในขั้นของการขออนุญาตก่อสร้าง ตามประกาศกระทรวงทรัพยากรธรรมชาติและสิ่งแวดล้อม เพื่อใช้ประกอบการพิจารณาก่อนการดำเนินการ โดยโครงการได้ผ่านการพิจารณาและได้รับหนังสือเห็นชอบรายงาน EIA จากสำนักงานนโยบายและแผนทรัพยากรธรรมชาติตามหนังสือเลขที่ ทส 1009/5815 ลงวันที่ 8 มิถุนายน 2547 (ภาคผนวก ก) ทั้งนี้ ตามหนังสือฉบับดังกล่าวได้กำหนดให้ทางโครงการต้องเสนอรายงานผลการปฏิบัติตามมาตรการป้องกันและแก้ไขผลกระทบสิ่งแวดล้อม และมาตรการตรวจสอบคุณภาพสิ่งแวดล้อมต่อหน่วยงานที่เกี่ยวข้องเพื่อพิจารณาทุก 6 เดือน

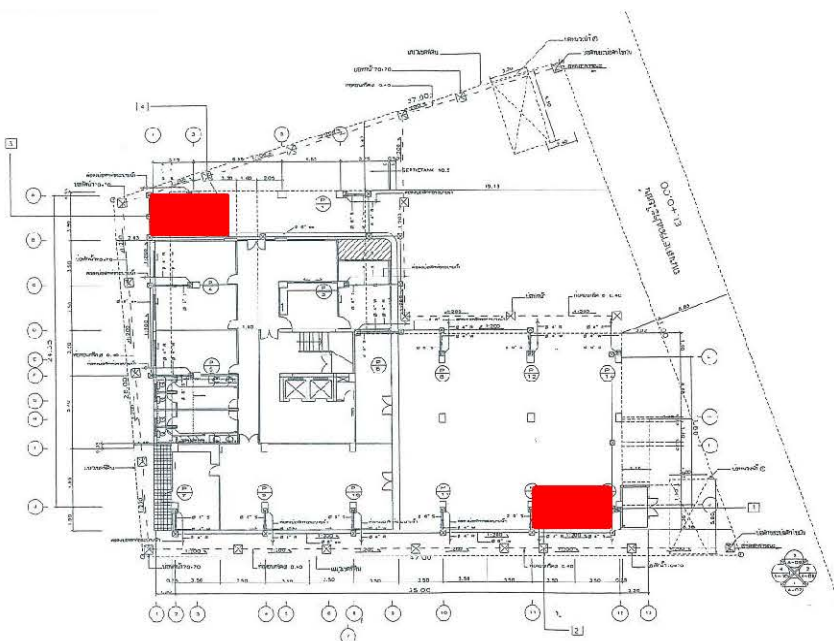
ภาพที่ 1.3.5-1 ที่ตั้งระบบบำบัดน้ำเสียและสิ่งปฏิกูล

จากการตรวจสอบเอกสารและสำรวจเบื้องต้น ณ วันที่เข้าไปสำรวจสภาพปัจจุบันของโครงการ (ภาพที่ 1.3.5-2 ระบบบำบัดน้ำเสีย) พบว่า ปัจจุบันโครงการมีรูปแบบของระบบบำบัดที่แตกต่างจากที่ระบุไว้ อย่างไรก็ตามรูปแบบดังกล่าวยังคงสามารถรองรับน้ำเสียที่เกิดขึ้นได้อย่างมีประสิทธิภาพ

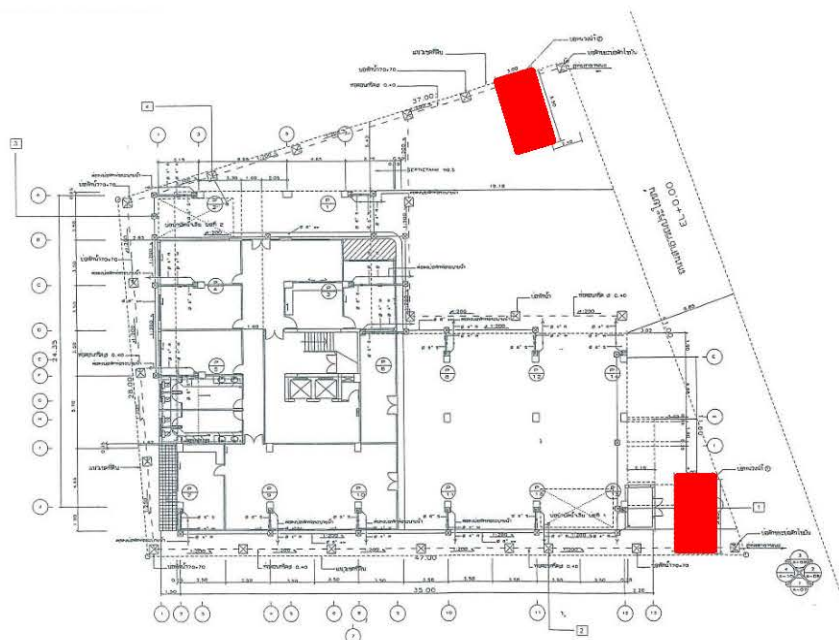
ภาพที่ 1.3.6-1 ที่ตั้งระบบระบายน้ำและการป้องกันน้ำท่วม

จากการตรวจสอบเอกสารและสำรวจเบื้องต้น ณ วันที่เข้าไปสำรวจสภาพปัจจุบันของโครงการ (ภาพที่ 1.3.6-2 ระบบระบายน้ำและการป้องกันน้ำท่วม) พบว่า ปัจจุบันโครงการมีรูปแบบของระบบระบายน้ำที่แตกต่างจากที่ระบุไว้ อย่างไรก็ตามรูปแบบดังกล่าวยังคงสามารถรองรับน้ำฝนเกิดขึ้นได้อย่างมีประสิทธิภาพ

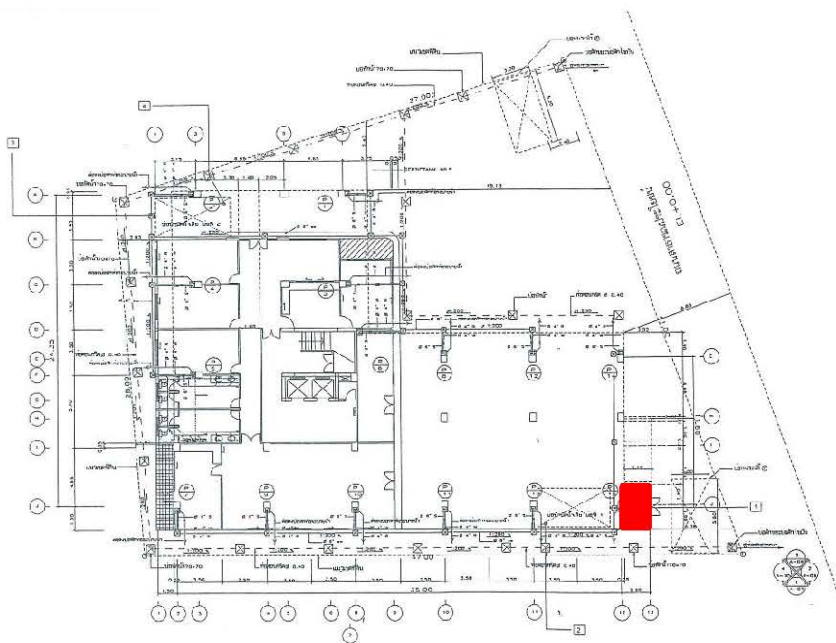
ภาพที่ 1.3.7-1 ที่ตั้งห้องพักมูลฝอยรวม

จากการสำรวจเบื้องต้น ณ วันที่เข้าไปสำรวจสภาพปัจจุบันของโครงการ (ภาพที่ 1.3.7-2 การจัดการมูลฝอย) พบว่า ปัจจุบันโครงการได้กำหนดให้บริเวณข้างทางหนีไฟของชั้นที่ 2 ถึงชั้นที่ เป็นพื้นที่สำหรับจัดเก็บขยะมูลฝอยของชั้นพักอาศัยจำนวน 1 ห้อง/ชั้น ซึ่งภายในประกอบด้วยถังรองรับมูลฝอยจำนวน 2-3 ถัง (ถังขยะเปียก และถังขยะแห้ง) ซึ่งเป็นถังขนาด 100 ลิตร โดยโครงการจะจัดให้มีเจ้าหน้าที่ทำการเก็บรวบรวมเป็นประจำทุกวัน ทั้งนี้มูลฝอยทั้งหมดจะถูกรวบรวมมายังบริเวณห้องพักมูลฝอยรวมของโครงการตั้งอยู่บริเวณชั้น 1 ใกล้ทางเข้า-ออก โครงการ อนึ่ง โครงการจัดให้มีการเก็บไปกำจัดโดยสำนักงานเขตฯ เป็นประจำทุก 2 วัน ซึ่งภายหลังการเก็บขนพนักงานจะทำความสะอาดเป็นประจำ
