ผลการปฏิบัติตามมาตรการป้องกัน และแก้ไขผลกระทบสิ่งแวดล้อม

สำหรับผลการปฏิบัติตามมาตรการป้องกันและแก้ไขผลกระทบสิ่งแวดล้อม โครงการโรงแรม
ออริโก้ทะเล รีสอร์ท แอนด์ สปา (Auricokata Resort & Spa) (ระยะดำเนินการ) ระหว่างเดือนมกราคม –
ธันวาคม 2567 ดังตารางที่ 3-1 โดยครอบคลุมปัจจัยทางด้านสิ่งแวดล้อมที่สำคัญ คือ

โครงการ : โครงการโรงแรม อารีโก้ทะเล รีสอร์ท แอนด์ สปา (Auricokata Resort & Spa)
เจ้าของโครงการ : บริษัท อารีโก้ทะเล จำกัด
ที่ตั้งโครงการ : 45 ถนนท้ายนา ตำบลกระรน อำเภอเมืองภูเก็ต จังหวัดภูเก็ต
จัดทำรายงานโดย : บริษัท อันดามัน เอ็นไวรอนเมนทอล อินเตอร์เนชั่นแนล จำกัด
ช่วงเวลาที่ยางาน : ระหว่างเดือนมกราคม-ธันวาคม 2567
ประเภทโครงการ : โรงแรมหรือสถานที่พักตากอากาศตามกฎหมายว่าด้วยการควบคุมอาคารที่มีจำนวนห้องพักตั้งแต่ 80 ห้องขึ้นไป หรือมีพื้นที่ใช้สอยตั้งแต่ 4,000 ตารางเมตรขึ้นไป

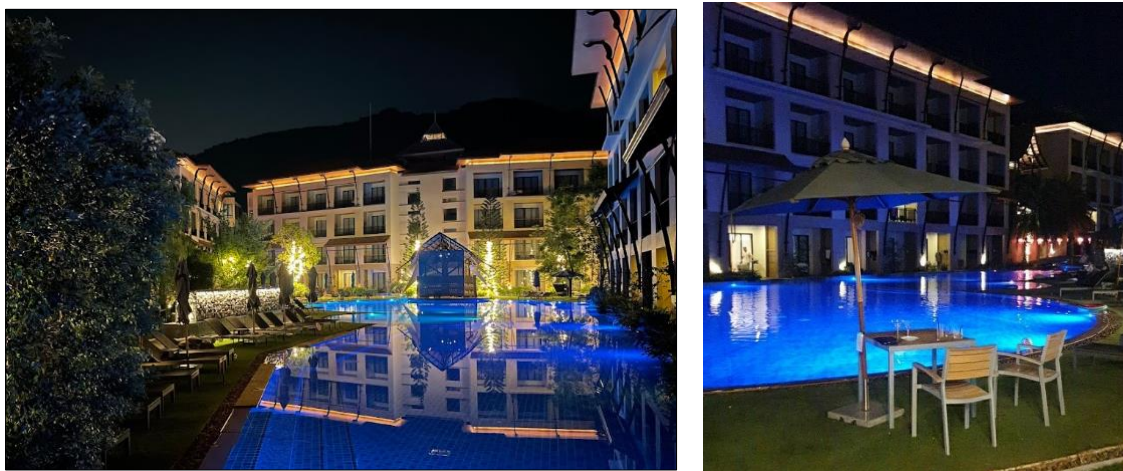
รูปที่ 3-41 แสงสว่างบริเวณสระว่ายน้ำในเวลากลางคืน

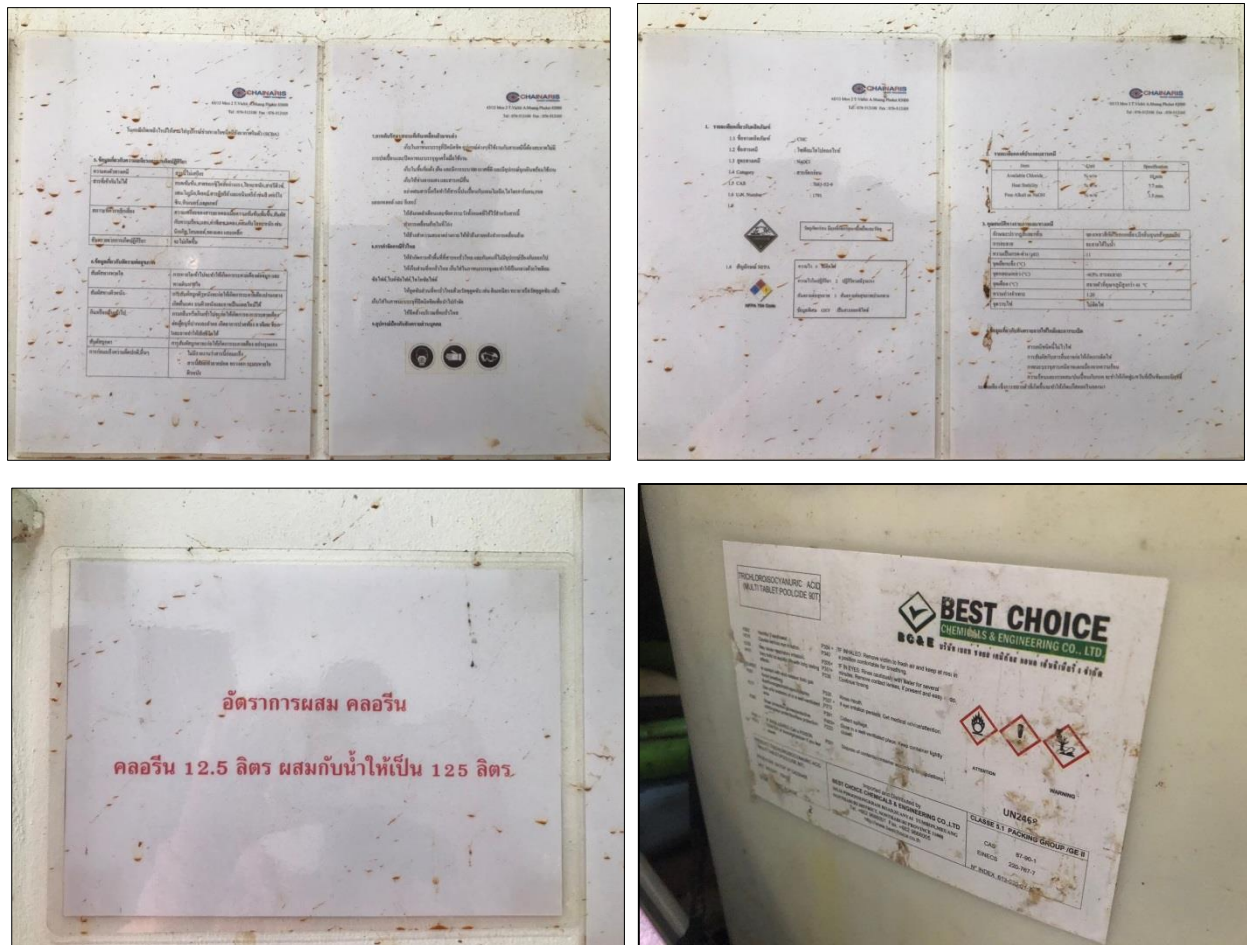
รูปที่ 3-42 ข้อปฏิบัติในการเก็บรักษา/สถานที่เก็บ และการเคลื่อนย้ายสารเคมี

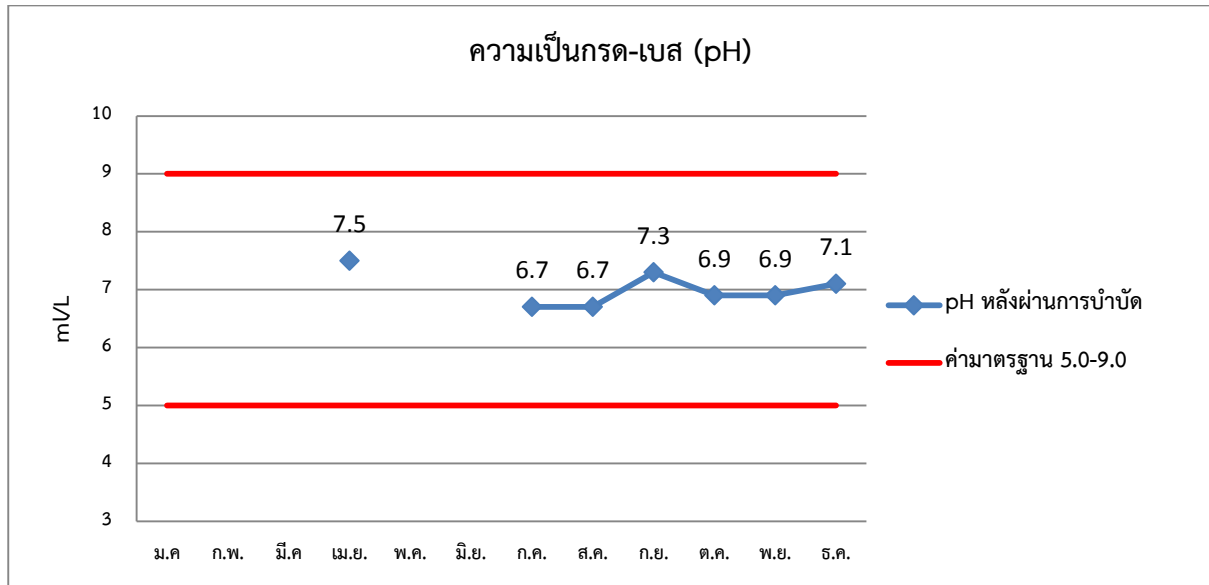
รูปที่ 4.1.2-1 กราฟเปรียบเทียบผลการตรวจวิเคราะห์ค่าความเป็นกรด-เบส (pH)
ในน้ำทิ้งหลังผ่านการบำบัด ระหว่างเดือนมกราคม-ธันวาคม 2567

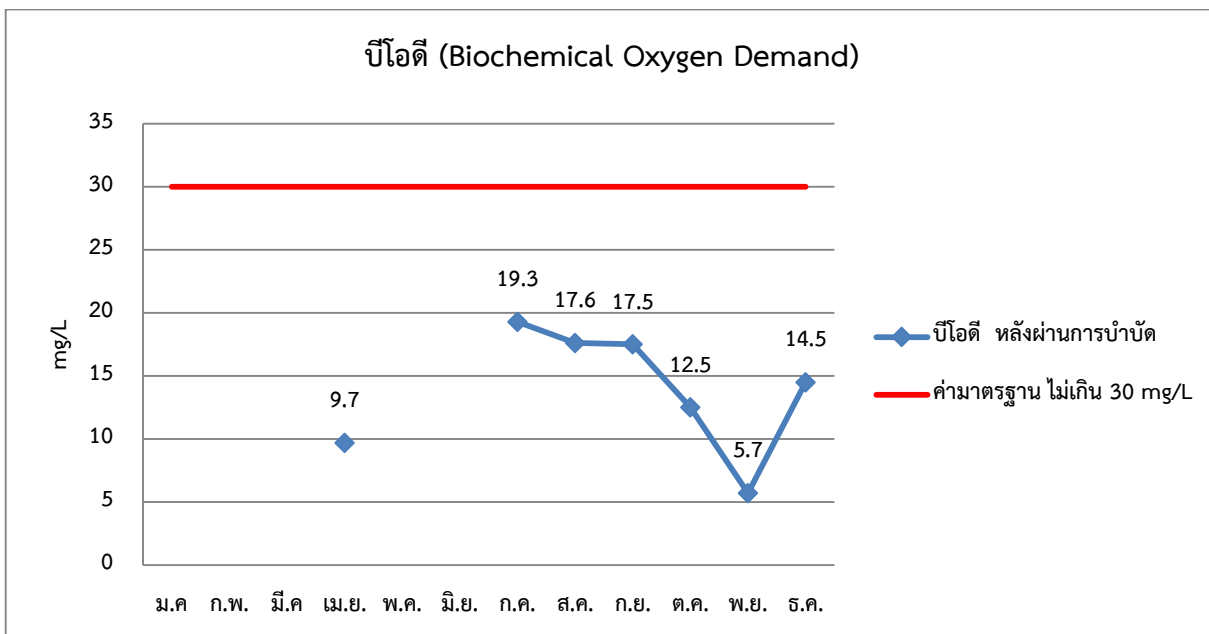
รูปที่ 4.1.2-2 กราฟเปรียบเทียบผลการตรวจวิเคราะห์ค่าบีโอดี (BOD₅)
ในน้ำทิ้งหลังผ่านการบำบัด ระหว่างเดือนมกราคม-ธันวาคม 2567

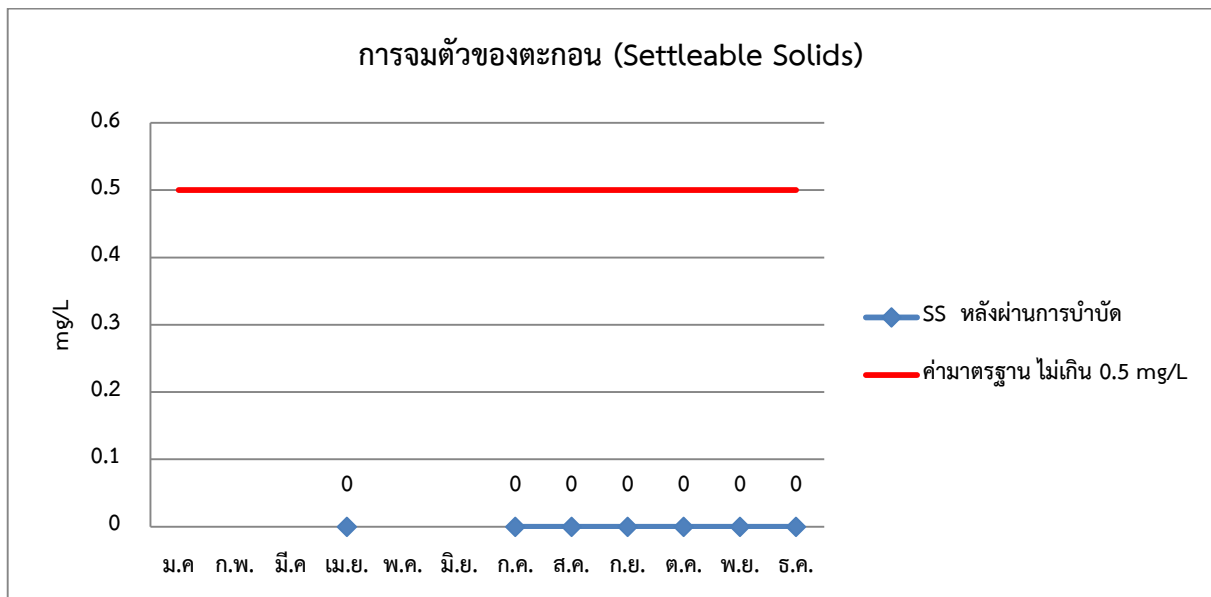
รูปที่ 4.1.2-3 กราฟเปรียบเทียบผลการตรวจวิเคราะห์ปริมาณการจมตัวของตะกอน (Settleable Solids) ในน้ำทิ้งหลังการบำบัด ระหว่างเดือนมกราคม-ธันวาคม 2567

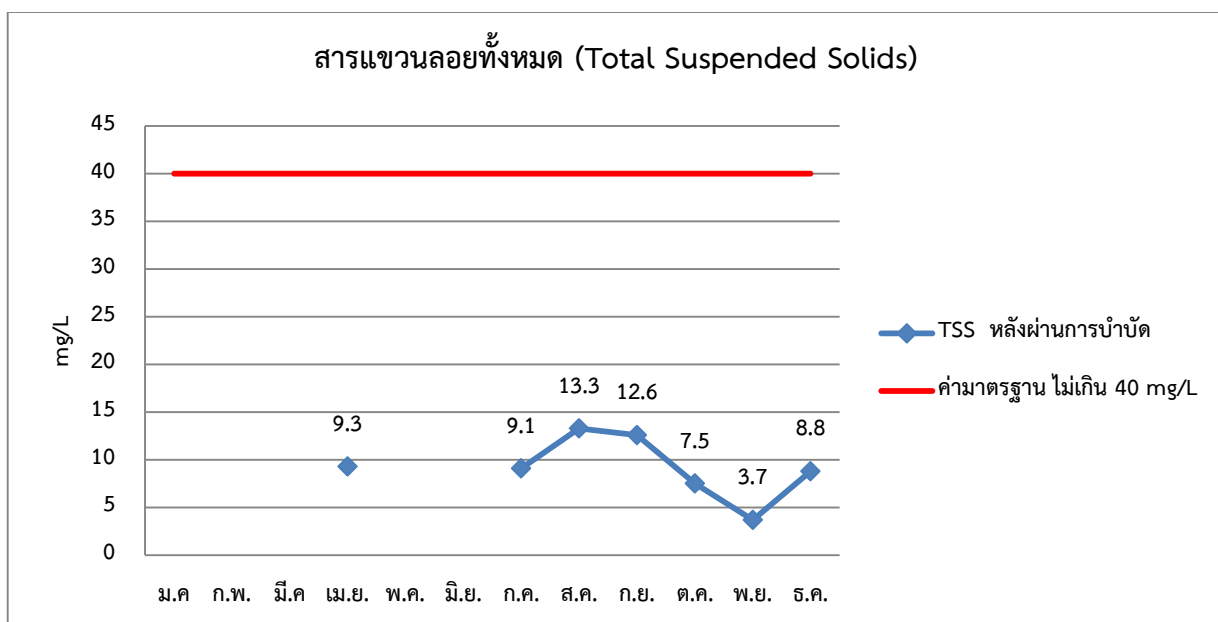
รูปที่ 4.1.2-4 กราฟเปรียบเทียบผลการตรวจวิเคราะห์ปริมาณสารแขวนลอยทั้งหมด (Total Suspended Solids) ในน้ำทิ้งหลังการบำบัด ระหว่างเดือนมกราคม-ธันวาคม 2567

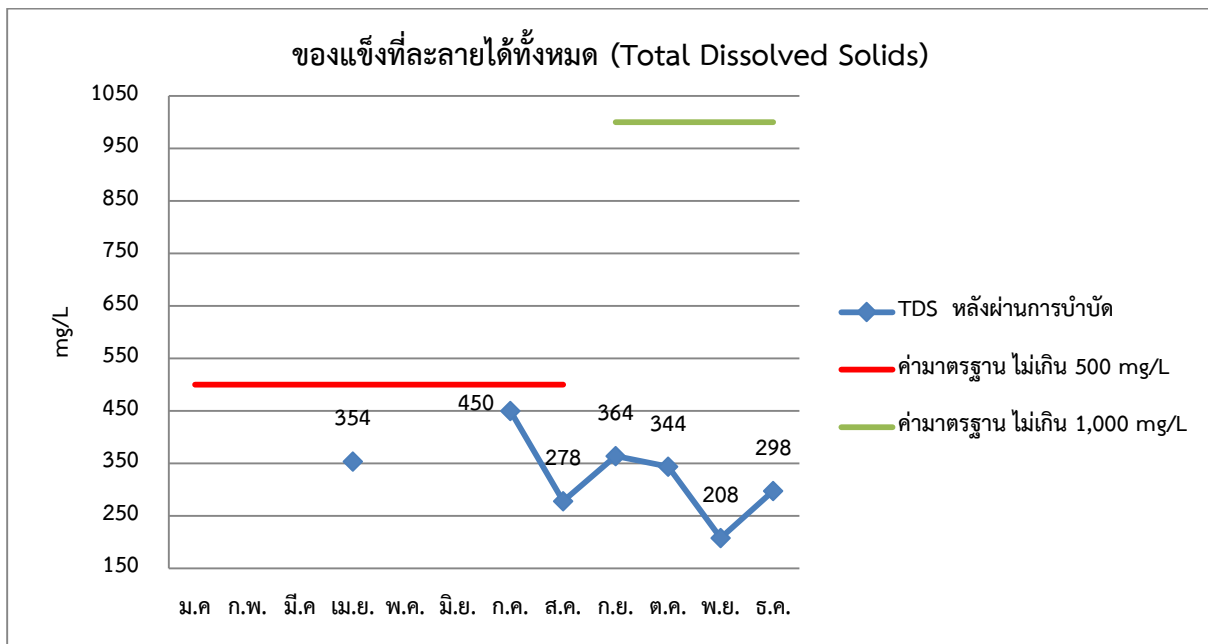
รูปที่ 4.1.2-5 กราฟเปรียบเทียบผลการตรวจวิเคราะห์ปริมาณของแข็งที่ละลายได้ทั้งหมด (Total Dissolved Solids) ในน้ำทิ้งหลังผ่านการบำบัด ระหว่างเดือนมกราคม-ธันวาคม 2567

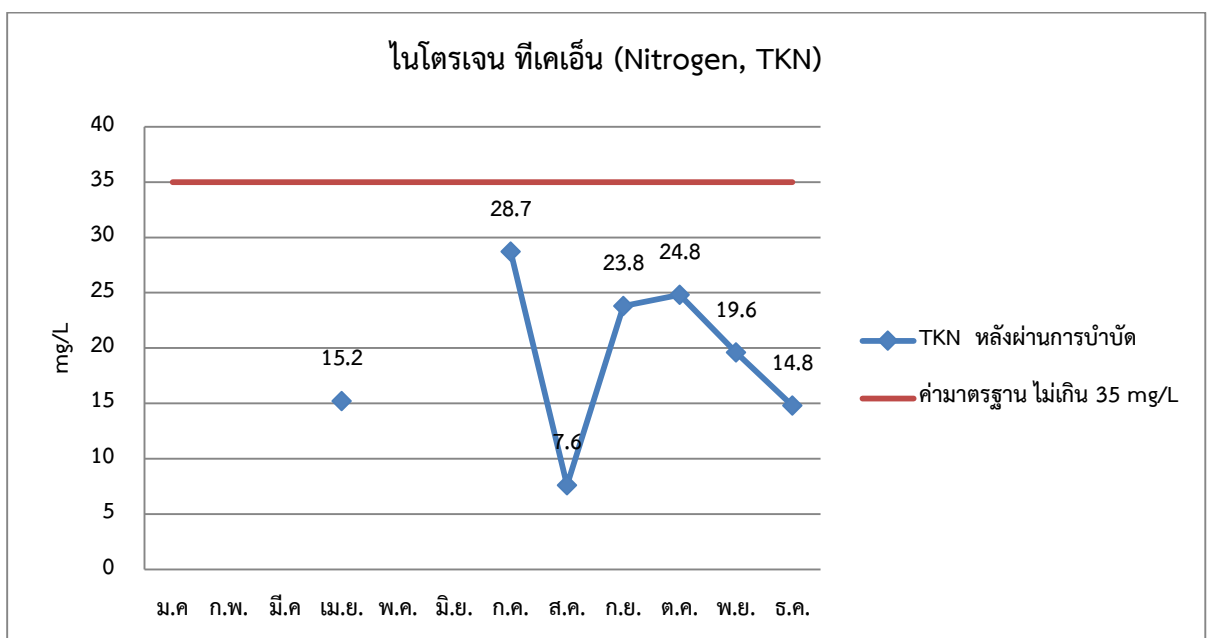
รูปที่ 4.1.2-6 กราฟเปรียบเทียบผลการตรวจวิเคราะห์ค่าไนโตรเจน ทีเคเอ็น (Nitrogen, TKN) ในน้ำทิ้งหลังผ่านการบำบัด ระหว่างเดือนมกราคม-ธันวาคม 2567

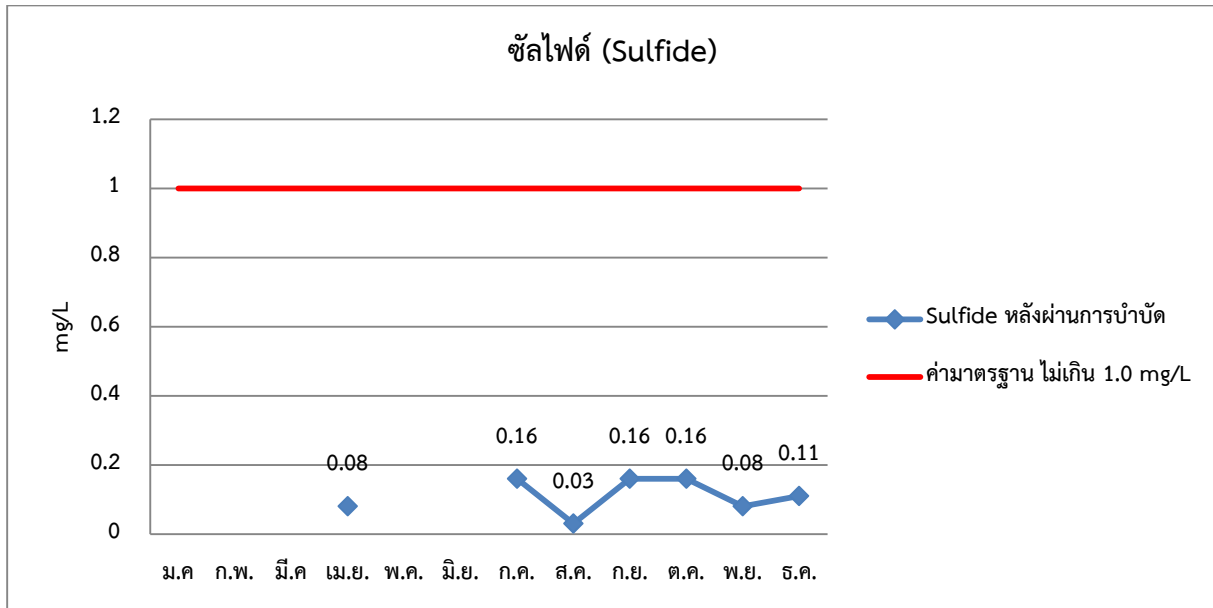
รูปที่ 4.1.2-7 กราฟเปรียบเทียบผลการตรวจวิเคราะห์ค่าซัลไฟด์ (Sulfide) ในน้ำทิ้งหลังผ่านการบำบัด
ระหว่างเดือนมกราคม-ธันวาคม 2567

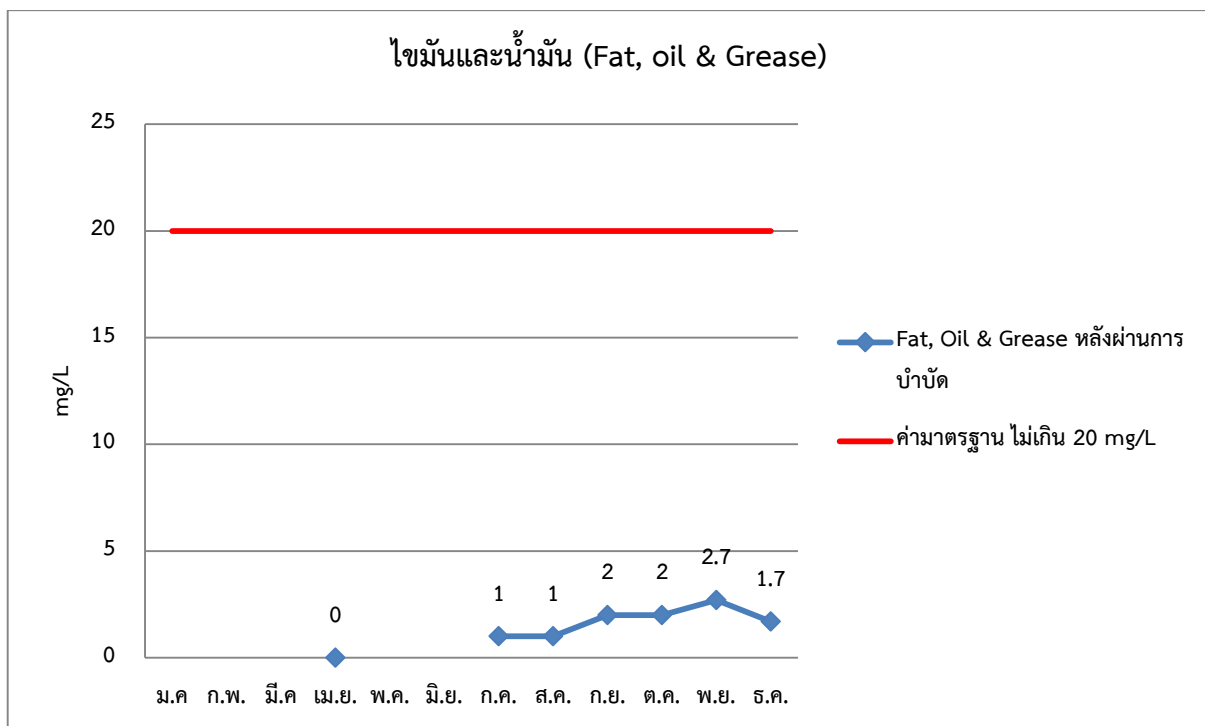
รูปที่ 4.1.2-8 กราฟเปรียบเทียบผลการตรวจวิเคราะห์ค่าไขมันและน้ำมัน (Fat, oil & Grease)
ในน้ำทิ้งหลังผ่านการบำบัด ระหว่างเดือนมกราคม-ธันวาคม 2567
