รายงานผลการปฏิบัติตามมาตรการป้องกันและแก้ไขผลกระทบสิ่งแวดล้อม
และมาตรการติดตามตรวจสอบคุณภาพสิ่งแวดล้อม ในระยะดำเนินการ

โครงการ 140 Wireless

ถนนวิทย์ แขวงลุมพินี เขตปทุมวัน กรุงเทพมหานคร

ระหว่างเดือนกรกฎาคม - ธันวาคม พ.ศ. 2567

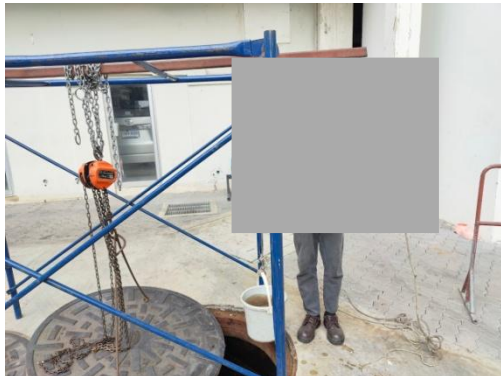
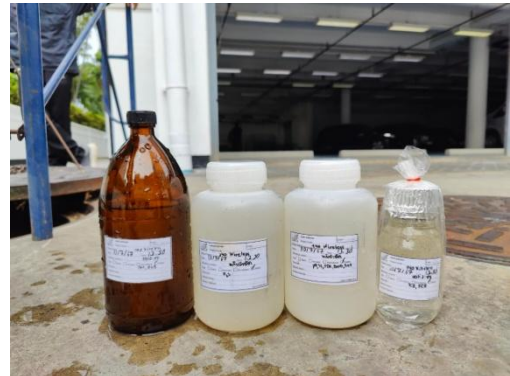
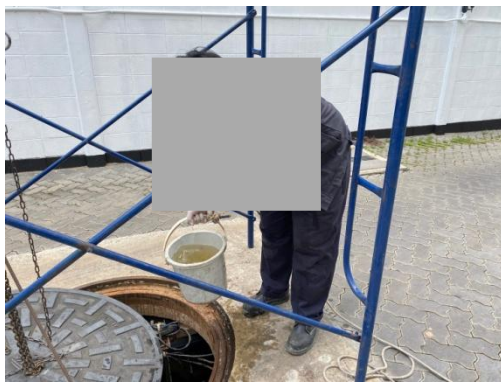
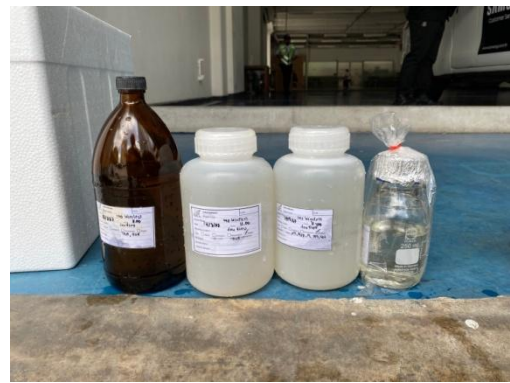
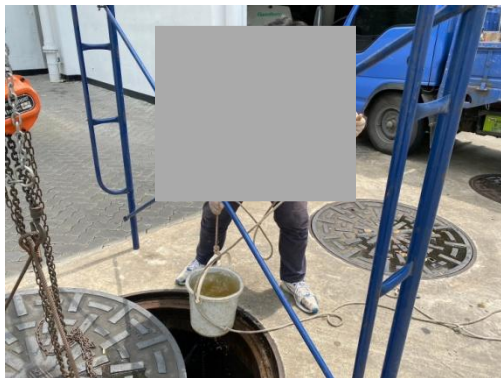
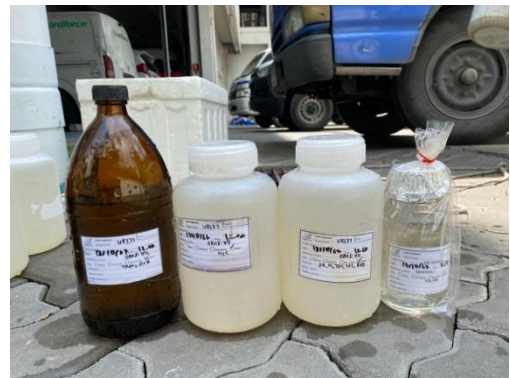
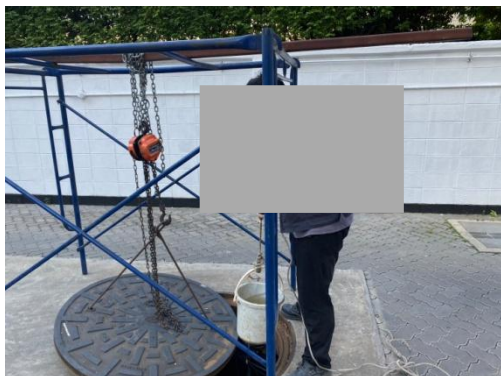
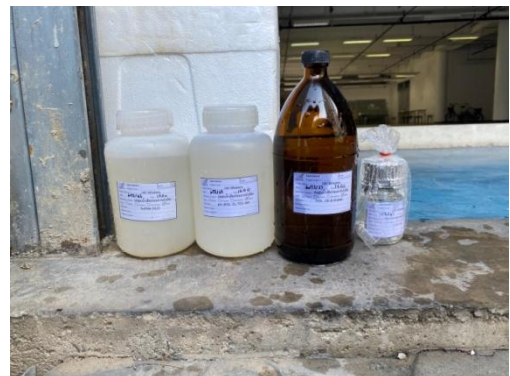
รูปที่ 3-1 แสดงการเก็บตัวอย่างคุณภาพน้ำทิ้ง ระหว่างเดือนกรกฎาคม-ธันวาคม พ.ศ. 2567

เมื่อนำผลการตรวจวัดมาเปรียบเทียบกับค่ามาตรฐานกำหนด พบว่า ผลการตรวจวัดส่วนใหญ่มีค่าอยู่ในเกณฑ์มาตรฐานกำหนด ยกเว้นค่า pH, BOD และ Suspended Solids บริเวณจุดบ่อสูบน้ำเสีย (หลังการบำบัด) และบริเวณจุดบ่อตรวจคุณภาพน้ำ (ก่อนระบายออกสู่ภายนอกโครงการ) ในบางเดือนมีค่าไม่เป็นไปตามเกณฑ์มาตรฐานกำหนด ซึ่งในเดือนกรกฎาคม-สิงหาคม พ.ศ. 2567 เทียบใช้มาตรฐานตามประกาศกระทรวงทรัพยากรธรรมชาติและสิ่งแวดล้อม เรื่อง กำหนดมาตรฐานควบคุมการระบายน้ำทิ้งจากอาคารบางประเภทและบางขนาด พ.ศ. 2548 (อาคารประเภท ข) และในเดือนกันยายน-ธันวาคม พ.ศ. 2567 เทียบใช้มาตรฐานตามประกาศกระทรวงทรัพยากรธรรมชาติและสิ่งแวดล้อม เรื่อง กำหนดมาตรฐานควบคุมการระบายน้ำทิ้งจากอาคารบางประเภทและบางขนาด พ.ศ. 2567 (อาคารประเภท ข) แสดงผลการตรวจวัดดังแสดงในตารางที่ 3-2 ถึงตารางที่ 3-7 และรูปที่ 3-2 ถึงรูปที่ 3-4

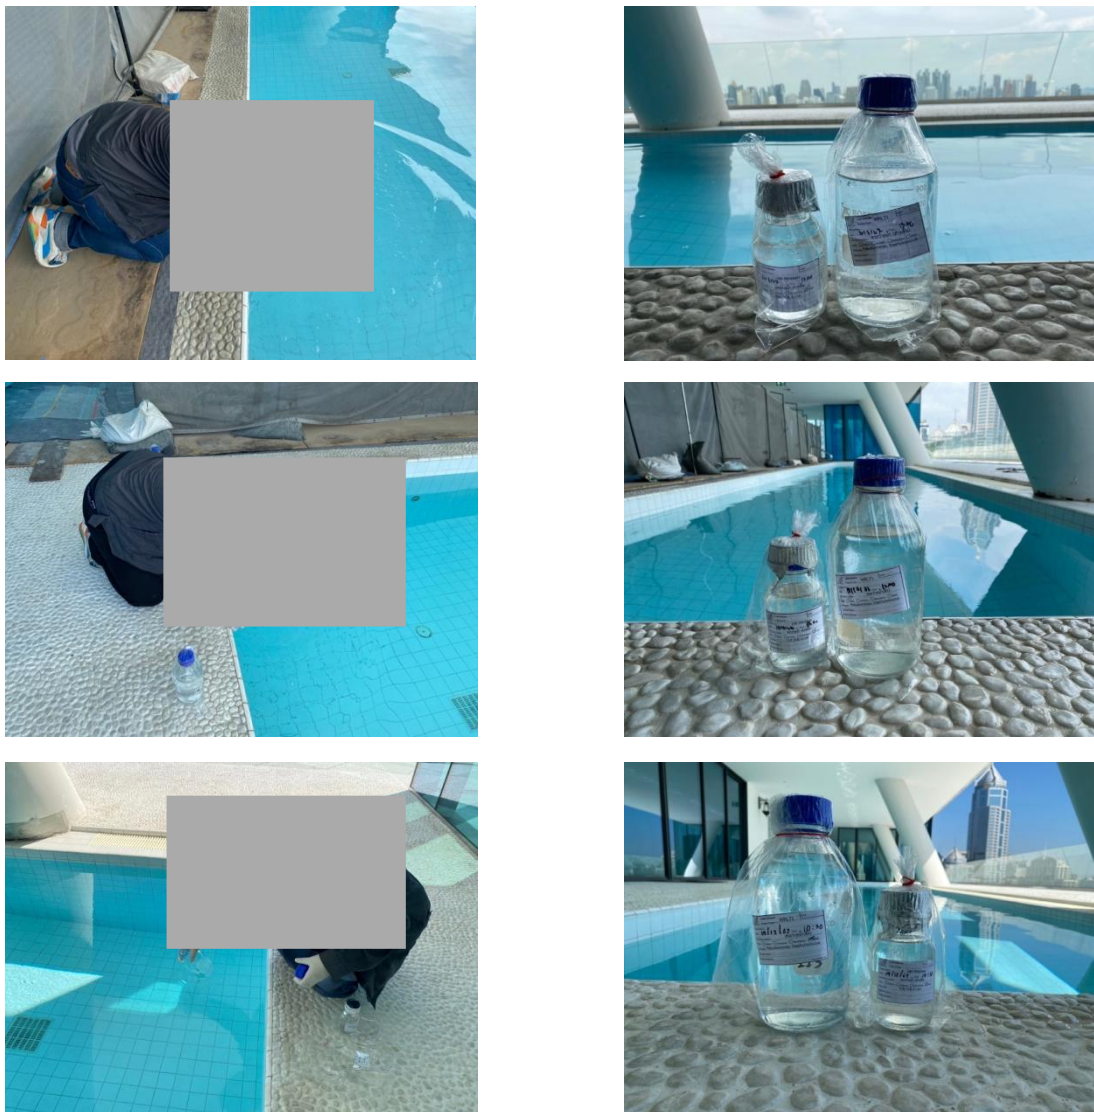
รูปที่ 3-5 แสดงการเก็บตัวอย่างคุณภาพน้ำสระว่ายน้ำ ระหว่างเดือนกรกฎาคม-ธันวาคม พ.ศ. 2567

เมื่อนำผลการตรวจวัดมาเปรียบเทียบกับค่ามาตรฐานกำหนด พบว่า ส่วนใหญ่มีค่าอยู่ในเกณฑ์มาตรฐานกำหนด ยกเว้นบริเวณสระว่ายน้ำส่วนต้น และส่วนลึก ค่า Total Coliform Bacteria และ Fecal Coliform Bacteria ในบางสัปดาห์มีค่าไม่เป็นไปตามเกณฑ์มาตรฐานกำหนด ตามคำแนะนำของคณะกรรมการสาธารณสุขฉบับที่ 1/2550 เรื่อง การควบคุมการประกอบกิจการสระว่ายน้ำ หรือกิจการอื่นๆในทำนองเดียวกัน ซึ่งผลการตรวจวัด แสดงดังตารางที่ 3-8 ถึงตารางที่ 3-9 และรูปที่ 3-6

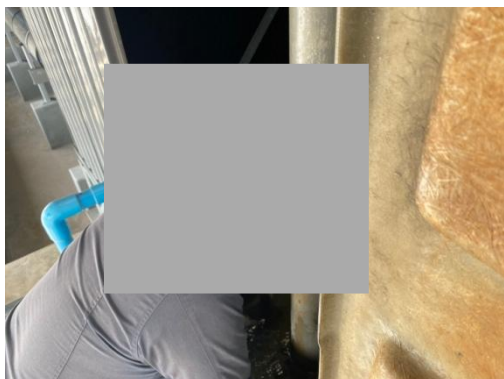
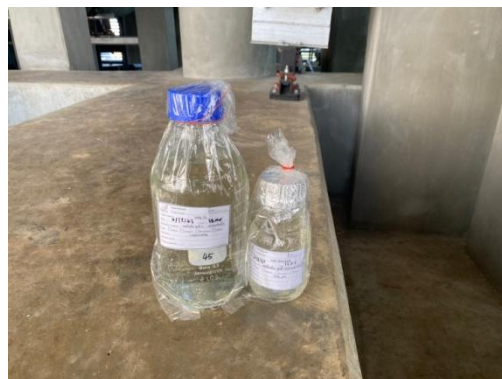
รูปที่ 3-7 แสดงการเก็บตัวอย่างคุณภาพน้ำจากหอผึ่งเย็น ระหว่างเดือนกรกฎาคม-ธันวาคม พ.ศ. 2567

เมื่อนำผลการตรวจวัดมาเปรียบเทียบกับค่ามาตรฐานกำหนด ผลการตรวจวัดมีค่าอยู่ในเกณฑ์มาตรฐานกำหนด มาตรฐานตามประกาศกรมอนามัย เรื่องข้อปฏิบัติการควบคุมเชื้อสลิโคโนเนลลาในหอผึ่งเย็นของอาคารในประเทศไทยฝ่ายพัฒนาอนามัยสิ่งแวดล้อมชุมชนและเมืองสำนักงานอนามัยสิ่งแวดล้อม กรมอนามัย มกราคม พ.ศ. 2544 ซึ่งผลการตรวจวัด แสดงดังตารางที่ 3-10
