รายงานผลการปฏิบัติตามมาตรการป้องกันและแก้ไขผลกระทบสิ่งแวดล้อม
และมาตรการติดตามตรวจสอบคุณภาพสิ่งแวดล้อม ในระยะดำเนินการ

โครงการ De LAPIS Charan 81 (เดอ ลาฟีส จรัญ 81)

ระหว่างเดือนกรกฎาคม - ธันวาคม พ.ศ. 2567

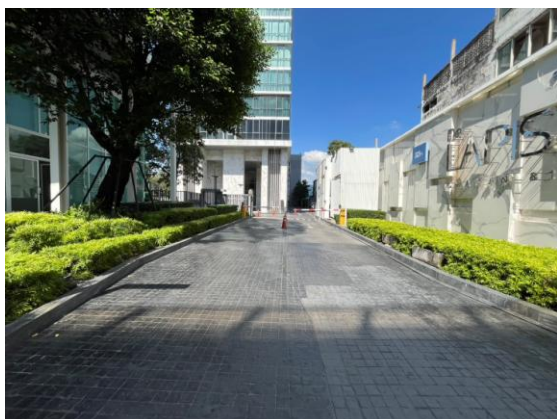
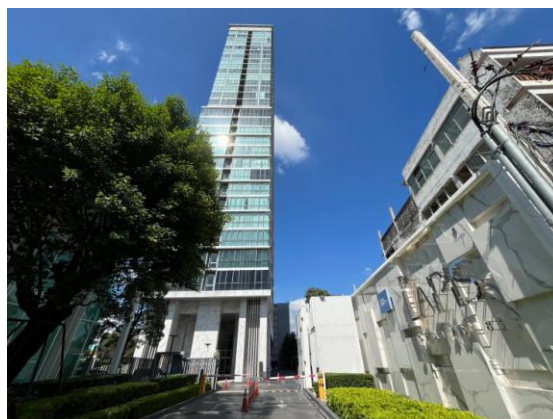
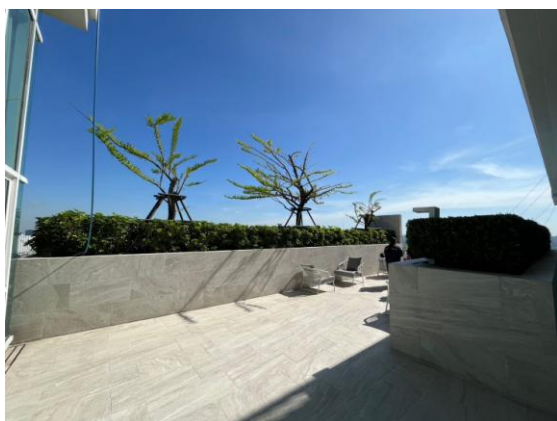
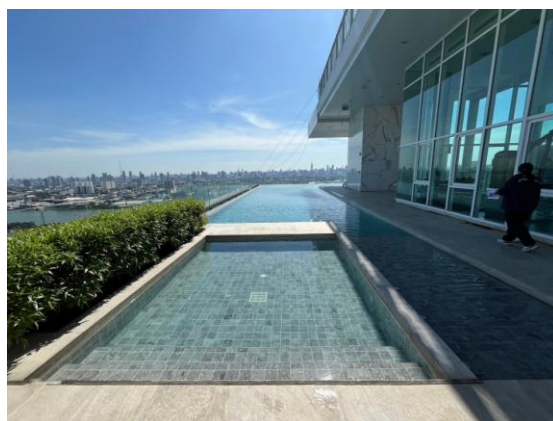
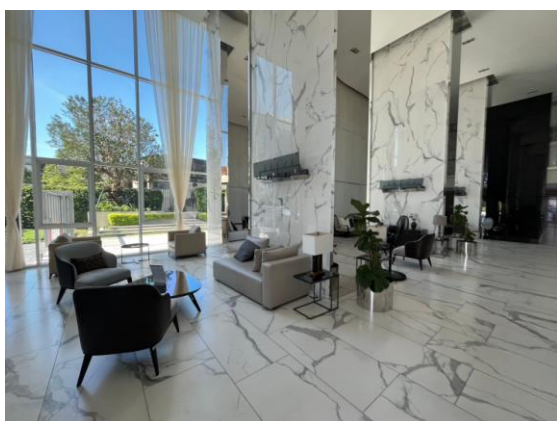
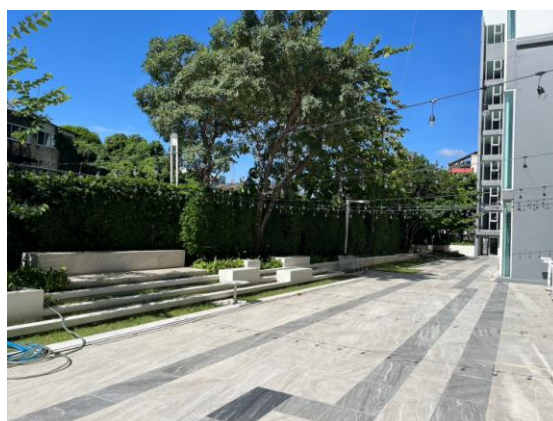
รูปที่ 1-2 แสดงพื้นที่โครงการในปัจจุบัน

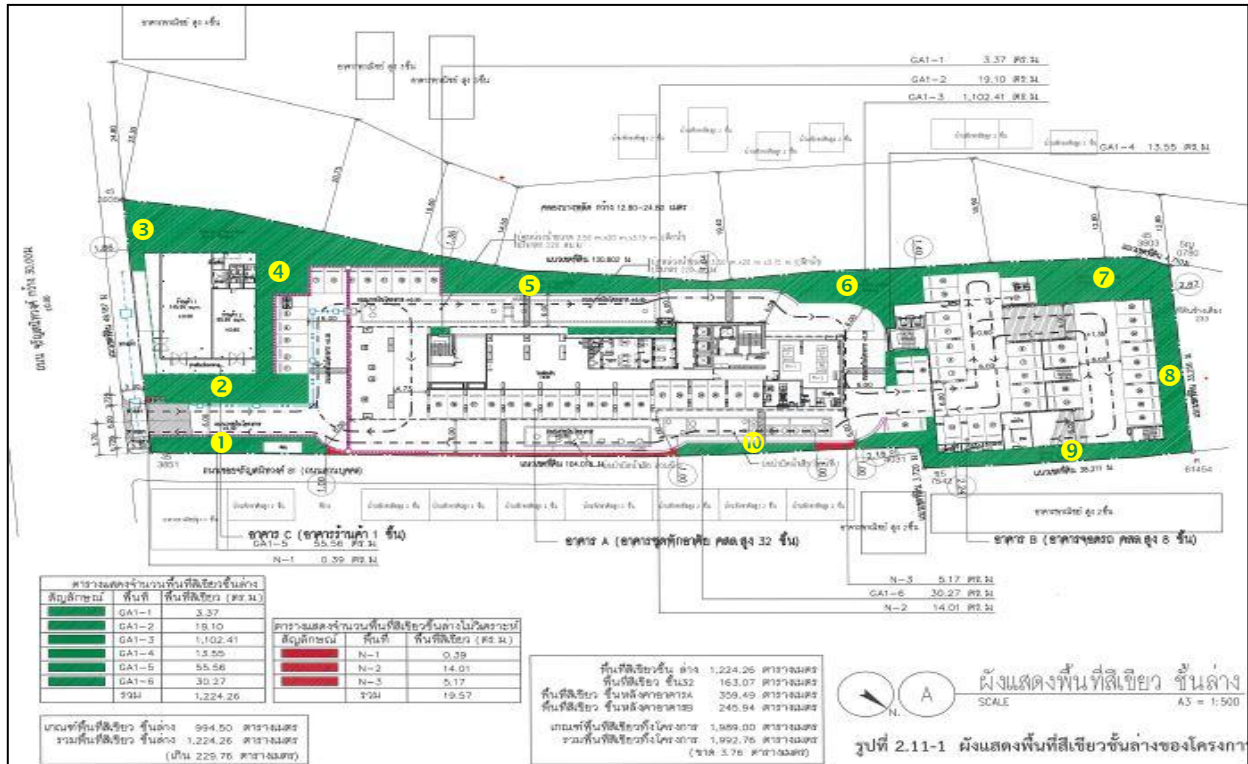
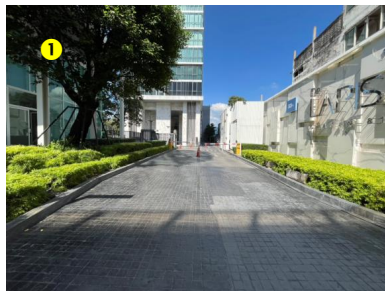
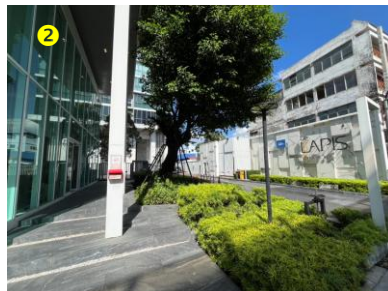
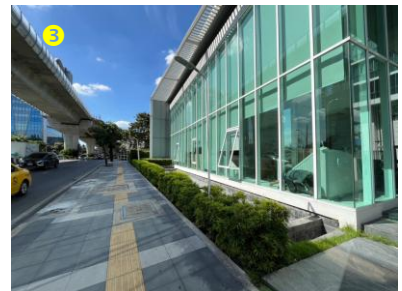
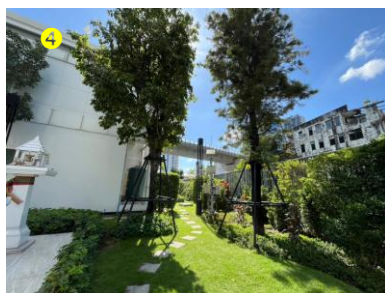
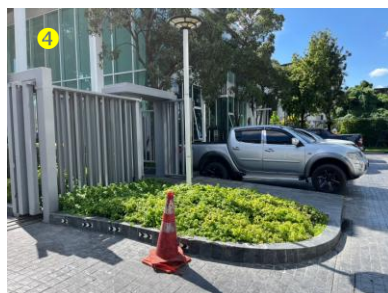
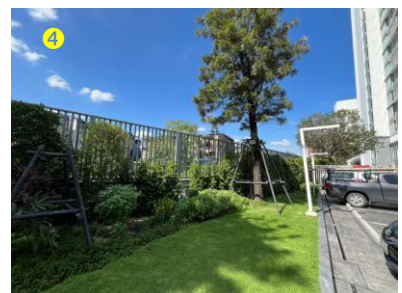
ปัจจุบันโครงการได้จัดให้มีพื้นที่สีเขียวทั้งหมด 4 บริเวณ ได้แก่ ชั้น 1 ชั้น 32 ชั้นดาดฟ้า (อาคาร A) และชั้นดาดฟ้า (อาคารลานจอดรถ) ซึ่งมีขนาดพื้นที่สีเขียวรวมเท่ากับ 1,754.32 ตารางเมตร ดัง (รูปที่ 1-3) โดยลดลงจากรายงานการวิเคราะห์ผลกระทบสิ่งแวดล้อม ซึ่งไม่เป็นไปตามที่ระบุในรายงานการวิเคราะห์ผลกระทบสิ่งแวดล้อม ทั้งนี้ผู้พัฒนาโครงการ โดย บริษัท แกรนด์ ยูนิตี้ ดีเวลลอปเม้นท์ จำกัด จะเข้ามาดำเนินการแก้ไขพื้นที่สีเขียวให้เป็นไปตามรายงานการวิเคราะห์ผลกระทบสิ่งแวดล้อมต่อไป

พื้นที่สีเขียวชั้น 1
รูปที่ 1-3 พื้นที่สีเขียวของโครงการ

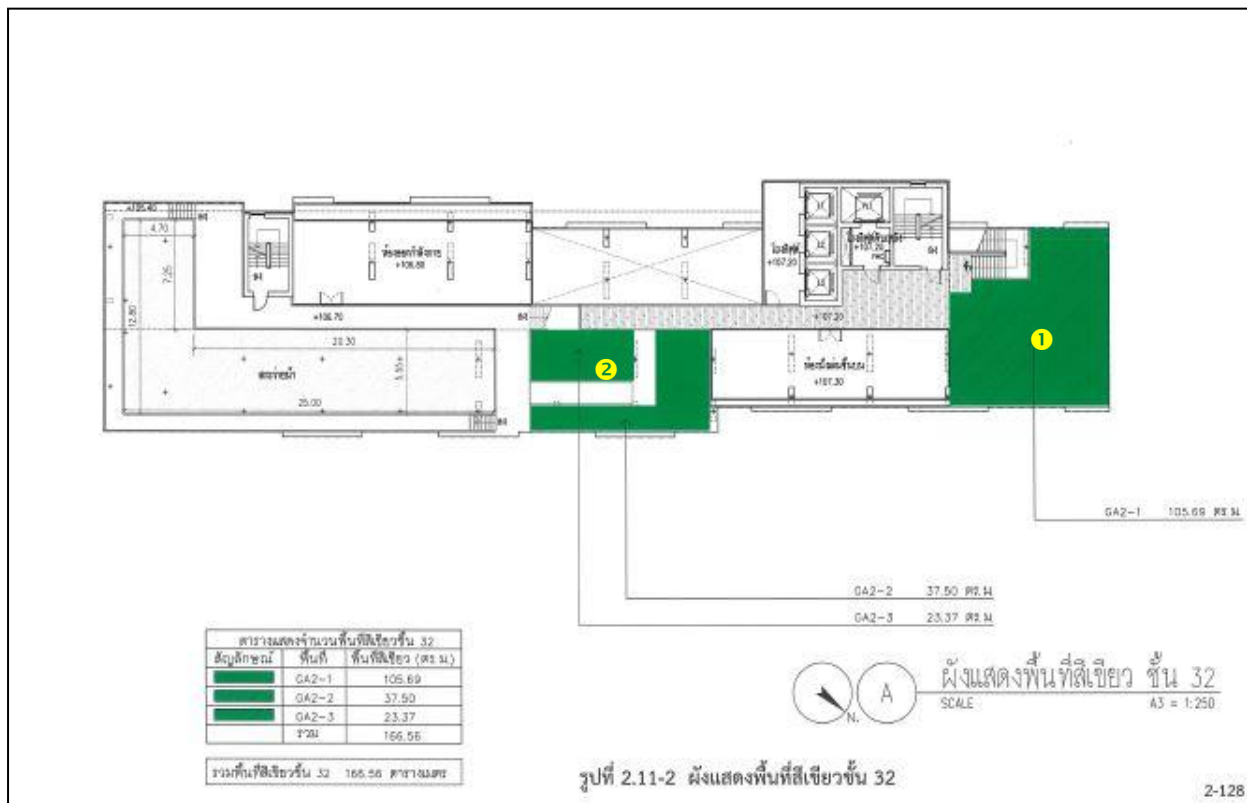
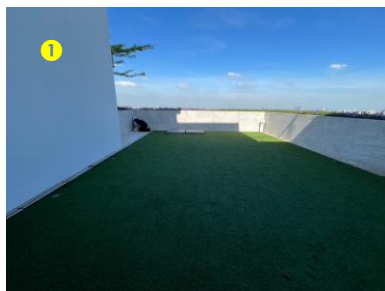
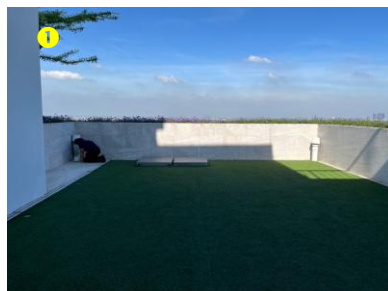
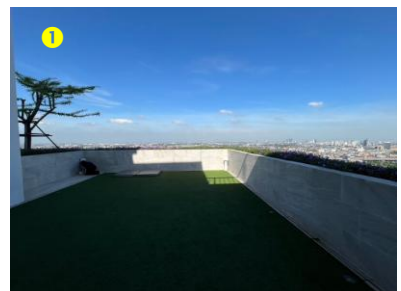
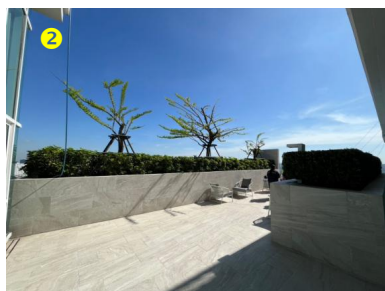
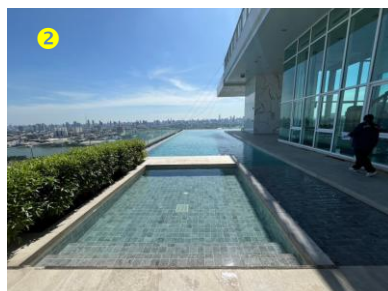
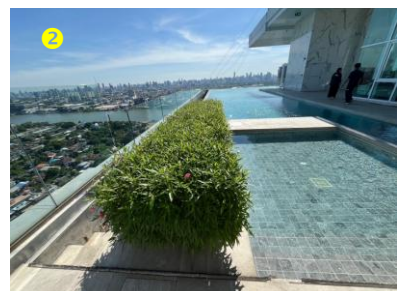
พื้นที่สีเขียวชั้นสระว่ายน้ำ ชั้น 32
รูปที่ 1-3 พื้นที่สีเขียวของโครงการ (ต่อ)

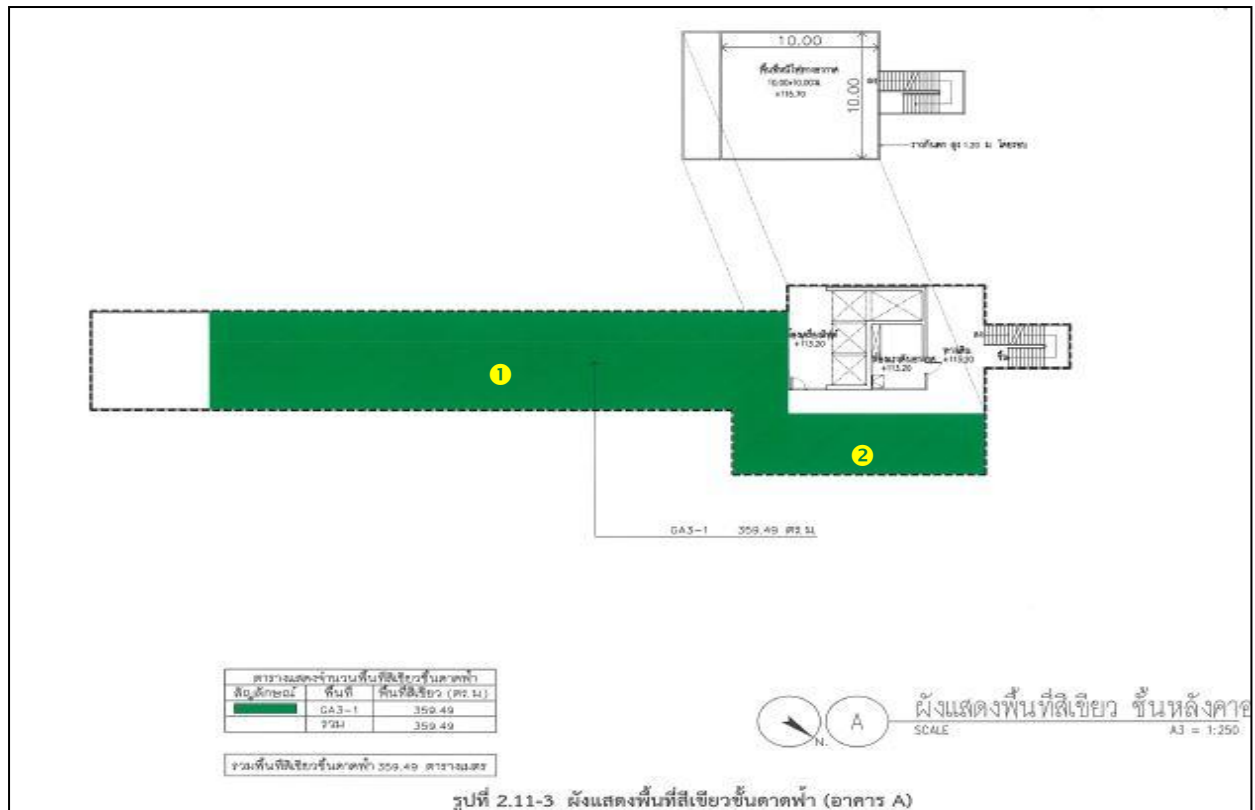
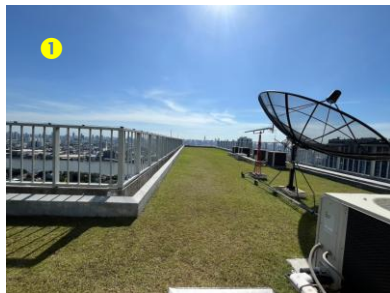
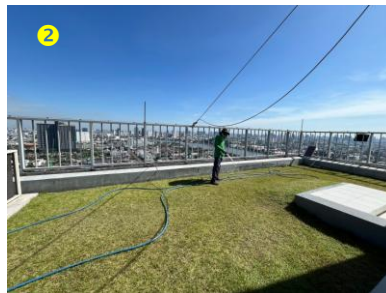
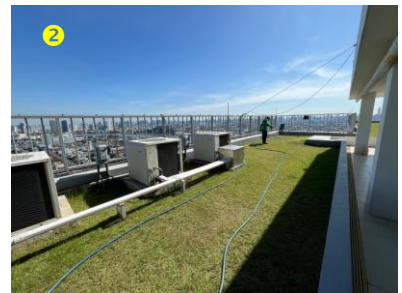
พื้นที่สีเขียวชั้นดาดฟ้า
รูปที่ 1-3 พื้นที่สีเขียวของโครงการ (ต่อ)

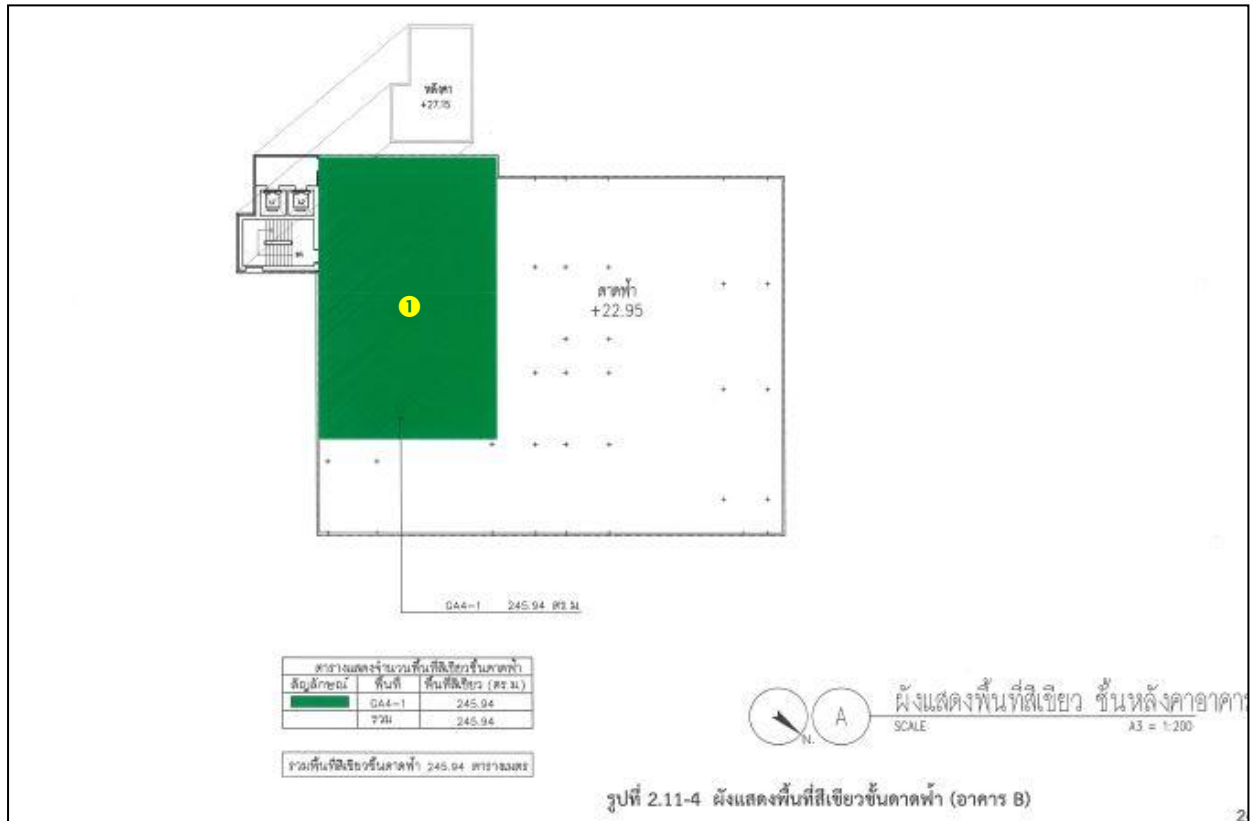
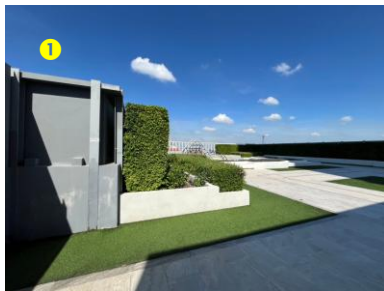
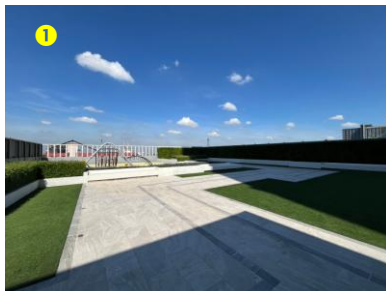
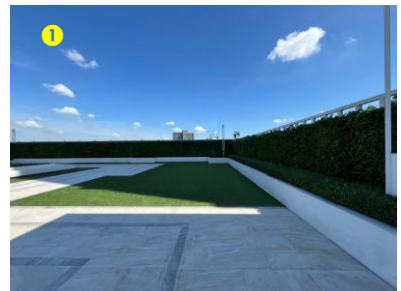
พื้นที่สีเขียวชั้นดาดฟ้า (อาคารลานจอดรถ)

รูปที่ 1-3 พื้นที่สีเขียวของโครงการ (ต่อ)

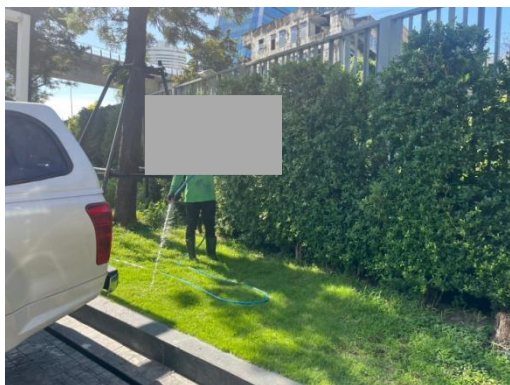
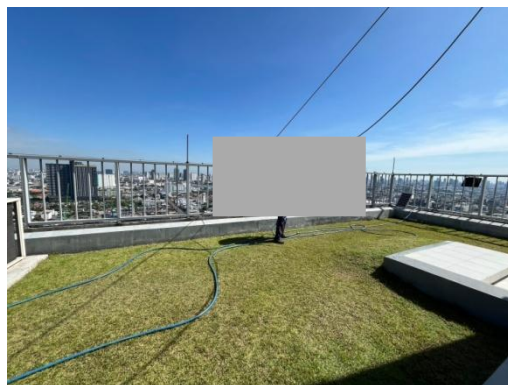
รูปที่ 2-1 เจ้าหน้าที่ดูแลพื้นที่สีเขียว

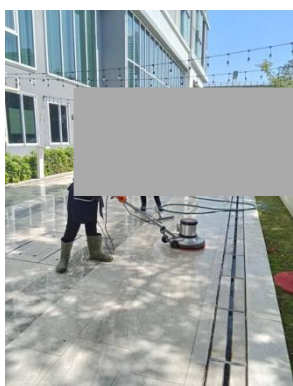
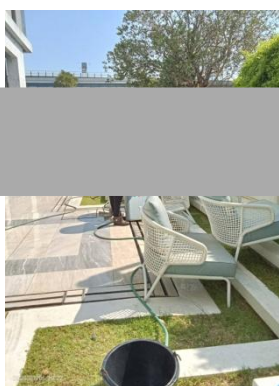
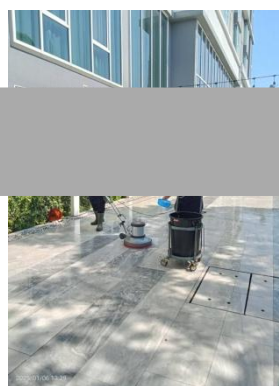
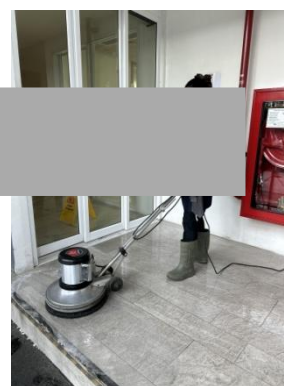
รูปที่ 2-2 เจ้าหน้าที่ดูแลทำความสะอาดถนนภายในโครงการ

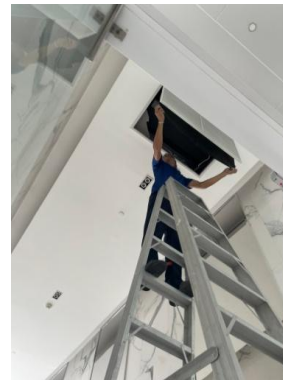
รูปที่ 2-39 ทำความสะอาดแผ่นกรองอากาศส่วนกลาง

10. การระบายอากาศ - ตรวจสอบอุปกรณ์ที่ใช้ระบายอากาศให้สามารถใช้งานได้อยู่เสมอ	- อุปกรณ์ที่ใช้ระบายอากาศ	- อย่างน้อยเดือนละ 1 ครั้ง ตลอดระยะเปิดดำเนินการ	- นิติบุคคลอาคารชุดได้ตรวจสอบอุปกรณ์ที่ใช้ระบายอากาศให้สามารถใช้งานได้อยู่เสมอ	รูปที่ 2-39

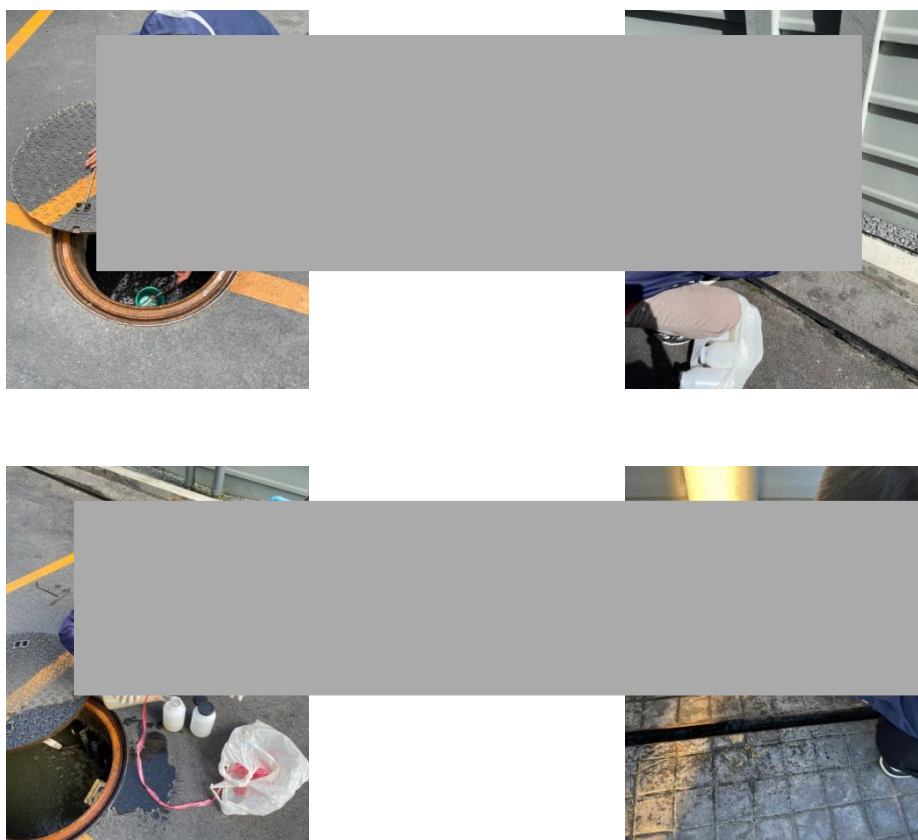
รูปที่ 3-1 แสดงการเก็บตัวอย่างคุณภาพน้ำทิ้ง ระหว่างเดือนกรกฎาคม-ธันวาคม พ.ศ. 2567

การตรวจวัดคุณภาพน้ำทิ้ง ทำการเก็บตัวอย่างคุณภาพน้ำ 2 จุด ได้แก่ จุดระบายน้ำออกจากระบบบำบัดน้ำเสีย และบ่อพักน้ำสุดท้ายของระบบระบายน้ำของโครงการก่อนระบายลงสู่ระบบระบายน้ำบริเวณด้านหน้าโครงการ เดือนละ 1 ครั้ง (แสดงการเก็บตัวอย่างคุณภาพน้ำทิ้ง ระหว่างเดือนกรกฎาคม-ธันวาคม พ.ศ. 2567 ดังแสดงในรูปที่ 3-1)

เมื่อนำผลการตรวจวัดมาเปรียบเทียบกับค่ามาตรฐานกำหนด พบว่า ส่วนใหญ่มีค่าอยู่ในเกณฑ์มาตรฐานกำหนดไว้ เว้นแต่ค่า BOD, Suspended Solids, TKN และ Settleable Solids ในบางเดือน มีค่าสูงกว่าเกณฑ์มาตรฐานกำหนด โดยในช่วงเดือนกรกฎาคม-สิงหาคม พ.ศ. 2567 เทียบใช้มาตรฐานตามประกาศกระทรวงทรัพยากรธรรมชาติและสิ่งแวดล้อม เรื่อง กำหนดมาตรฐานควบคุมการระบายน้ำทิ้งจากอาคารบางประเภทและบางขนาด พ.ศ. 2548 (อาคารประเภท ก) และในเดือนกันยายน-ธันวาคม พ.ศ. 2567 เทียบใช้มาตรฐานตามประกาศกระทรวงทรัพยากรธรรมชาติและสิ่งแวดล้อม เรื่อง กำหนดมาตรฐานควบคุมการระบายน้ำทิ้งจากอาคารบางประเภทและบางขนาด พ.ศ. 2567 (อาคารประเภท ก) ดังแสดงในตารางที่ 3-2 ถึง ตารางที่ 3-5 และ ดังแสดงในรูปที่ 3-2 ถึง รูปที่ 3-3

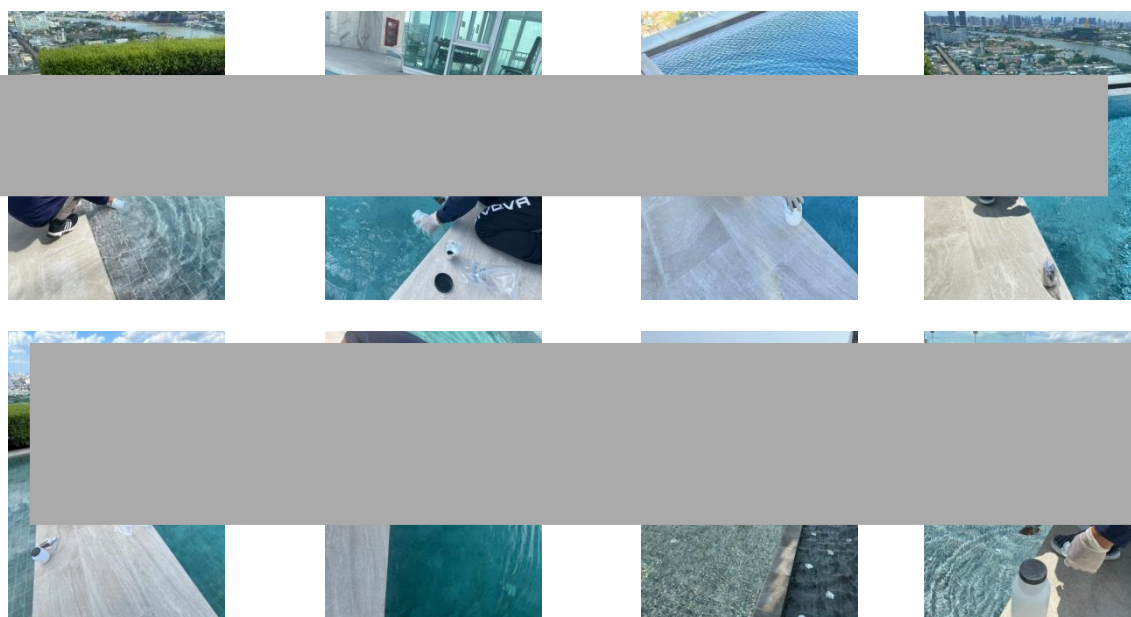
รูปที่ 3-4 แสดงการเก็บตัวอย่างคุณภาพน้ำในสระว่ายน้ำ ช่วงเดือนกรกฎาคม -ธันวาคม พ.ศ. 2567

ดำเนินการเก็บตัวอย่างน้ำ สระว่ายน้ำของ โครงการ De LAPIS Charan 81 (เดอ ลาฟีส จักรูญ 81) ระยะเปิดดำเนินการ จำนวน 2 จุด คือ สระว่ายน้ำบริเวณน้ำลึก และสระว่ายน้ำบริเวณตื้น ซึ่งจะทำการตรวจวัดวันละ 2 ครั้ง (pH และ Free Chlorine) เดือนละ 1 ครั้ง (Total Coliform Bacteria, Fecal Coliform Bacteria, Escherichia coli, Staphylococcus aureus, Pseudomonas aeruginosa) ในส่วนของพารามิเตอร์ที่ต้องตรวจสอบ ปีละ 1 ครั้ง คือ คลอรีนทั้งหมด (Total Chlorine) คลอไรด์ (Chloride) แอมโมเนีย (Ammonia) และไนเตรท (Nitrate) (แสดงการเก็บตัวอย่างคุณภาพน้ำในสระว่ายน้ำ ช่วงเดือนกรกฎาคม-ธันวาคม พ.ศ. 2567 ดังแสดงในรูปที่ 3-4 แสดงผลการตรวจวัด ดังแสดงในตารางที่ 3-6 ถึง ตารางที่ 3-7)

เมื่อนำผลการตรวจวัดมาเปรียบเทียบกับค่ามาตรฐานกำหนด พบว่า มีค่าอยู่ในเกณฑ์มาตรฐานกำหนด มาตรฐานตามคำแนะนำของคณะกรรมการสาธารณสุข ฉบับที่ 1/2550 เรื่อง การควบคุมการประกอบกิจการสระว่ายน้ำ หรือกิจการอื่นๆในทำนองเดียวกัน
