รายงานการปฏิบัติตามมาตรการป้องกัน
และแก้ไขผลกระทบสิ่งแวดล้อม
และมาตรการติดตามตรวจสอบผลกระทบสิ่งแวดล้อม
ประจำเดือนกรกฎาคม-ธันวาคม 2567

โครงการโรงแรมชามา เลควิว อโศก

มกราคม 2568

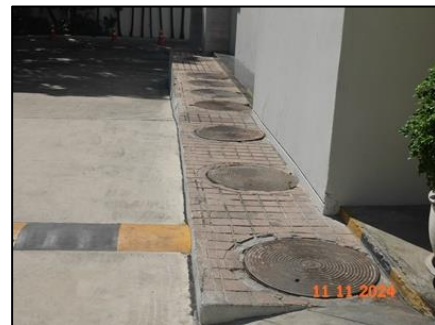
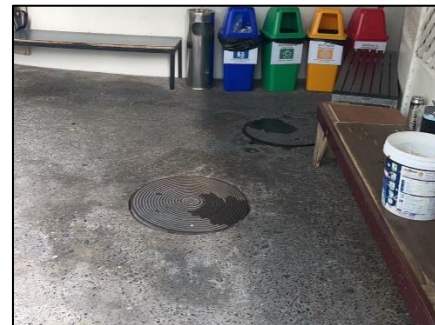
<p>ระบบบำบัดน้ำเสียของอาคาร B รูปที่ 2.7 ระบบบำบัดน้ำเสีย</p>

ผลกระทบสิ่งแวดล้อม	มาตรการป้องกันและแก้ไขผลกระทบสิ่งแวดล้อม	รายละเอียดการปฏิบัติจริง	ปัญหาและแนวทางแก้ไข	การอ้างอิง
2. แหล่งน้ำและคุณภาพน้ำผิวดิน	1. ระบบบำบัดน้ำเสียของอาคาร A และอาคาร B บริเวณชั้นใต้ดินเป็นชนิดตะกอนเร่ง (Activated Sludge) สามารถรองรับปริมาณน้ำเสียได้สูงสุด 230 และ 150 ลบ.ม./วัน ตามลำดับ	- โครงการมีการสร้างระบบบำบัดน้ำเสียของอาคาร A และอาคาร B บริเวณชั้นใต้ดิน เป็นชนิดตะกอนเร่ง (Activated Sludge) ซึ่งสามารถรองรับน้ำเสียได้สูงสุด 230 และ 150 ลบ.ม./วัน (รูปที่ 2.7)	- ไม่พบปัญหา

<p>ระบบบำบัดน้ำเสียของอาคาร A</p>

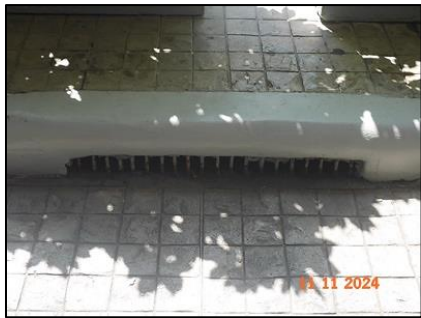
รูปที่ 2.21 รางระบายน้ำ

ผลกระทบสิ่งแวดล้อม	มาตรการป้องกันและแก้ไขผลกระทบสิ่งแวดล้อม	รายละเอียดการปฏิบัติจริง	ปัญหาและแนวทางแก้ไข	การอ้างอิง
8. การระบายน้ำ และป้องกันน้ำท่วม	1. หมั่นตรวจสอบสิ่งอุดตันหรือกีดขวางทางไหลของน้ำในรางระบายน้ำและภายในบ่อพักน้ำ ถ้ามีการสะสมตัวของเศษดิน ตะกอนต่างๆ ในรางระบายน้ำและบ่อพักน้ำมากให้ดำเนินการทำความสะอาดรางระบายน้ำและบ่อพักน้ำ โดยเฉพาะช่วงก่อนถึงฤดูฝนให้ทำการตัดขยะและดินตะกอนที่ตกค้างออกให้หมด รวมทั้งตรวจสอบและทำความสะอาดบ่อพักน้ำสาธารณะหน้าโครงการด้วย	- โครงการได้จัดให้มีเจ้าหน้าที่คอยตรวจสอบสิ่งอุดตันหรือกีดขวางทางไหลของน้ำในรางระบายน้ำ และทำความสะอาดเป็นประจำ พร้อมทั้งมีการติดตั้งตะแกรงดักขยะ และมีการตรวจสอบตกเศษขยะจากปลายท่อระบายน้ำของโครงการก่อนเชื่อมลงสู่ท่อสาธารณะเป็นประจำทุกวันพุธ (รูปที่ 2.21)	- ไม่พบปัญหา

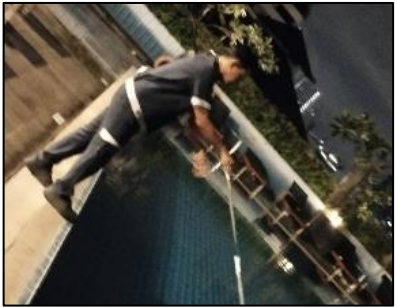
<p>รูปที่ 2.27 การทำความสะอาดและเปลี่ยนน้ำในสระน้ำ</p>

<p>ภาคผนวกที่ 19</p>
	6. ทำความสะอาดและเปลี่ยนน้ำบริเวณสระน้ำอยู่เสมอ	- โครงการมีการทำความสะอาดและเปลี่ยนน้ำบริเวณสระน้ำอยู่เสมอ นอกจากนี้ยังมีการตรวจติดตามคุณลักษณะให้เป็นไปตามเกณฑ์ที่กำหนด (รูปที่ 2.27) (ภาคผนวกที่ 14)	- ไม่พบปัญหา

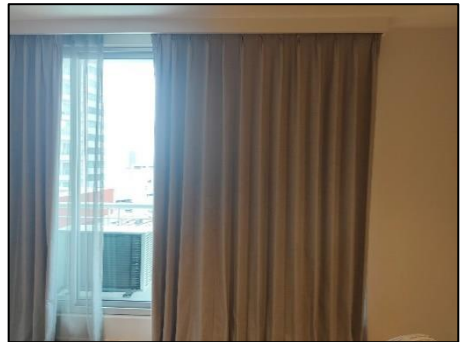
<p>รูปที่ 2.30 ผ้าม่านภายในห้องพัก</p>

ผลกระทบสิ่งแวดล้อม	มาตรการป้องกันและแก้ไขผลกระทบสิ่งแวดล้อม	รายละเอียดการปฏิบัติจริง	ปัญหาและแนวทางแก้ไข	การอ้างอิง
12. การอนุรักษ์พลังงาน	<p>มาตรการอนุรักษ์พลังงานภายในอาคารสามารถดำเนินการในระยะดัดแปลง (การออกแบบและตกแต่ง) โดยการเลือกใช้อุปกรณ์ และวัสดุต่างๆ ให้เหมาะสมกับลักษณะการใช้งาน และเลือกวิธีการอื่นๆ ที่สามารถช่วยอนุรักษ์พลังงานภายในอาคารได้ ซึ่งมาตรการดังกล่าวประกอบด้วย</p> <p>การประหยัดพลังงานไฟฟ้า</p> <p>1. ติดตั้งผ้าม่านหรือมู่ลี่เพื่อป้องกันแสงแดดส่องเข้ามาภายในอาคารและลดอุณหภูมิภายในห้องพักหรือพื้นที่ที่ใช้ระบบปรับอากาศ ซึ่งมีผลทำให้การใช้พลังงานของระบบปรับอากาศน้อยลง</p>	<p>- โครงการมีการติดตั้งผ้าม่านหรือมู่ลี่ภายในห้องพักทุกห้องเพื่อป้องกันแสงแดดและลดอุณหภูมิภายในห้องพัก และพื้นที่ที่ใช้ระบบปรับอากาศน้อยลง (รูปที่ 2.30)</p>	<p>- ไม่พบปัญหา</p>

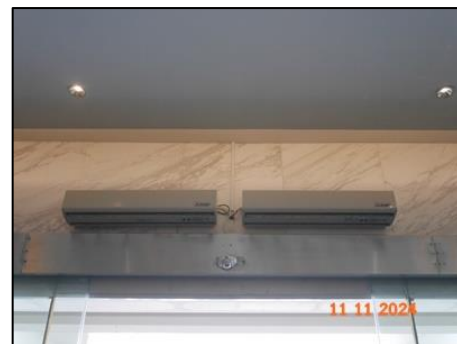
รูปที่ 2.31 ม่านอากาศ

ผลกระทบสิ่งแวดล้อม	มาตรการป้องกันและแก้ไขผลกระทบสิ่งแวดล้อม	รายละเอียดการปฏิบัติจริง	ปัญหาและแนวทางแก้ไข	การอ้างอิง
12. การอนุรักษ์พลังงาน (ต่อ)	2. ติดตั้งฉนวนกันความร้อนรอบห้องพักหรือพื้นที่ที่ใช้ระบบปรับอากาศ เพื่อลดการสูญเสียพลังงานจากการถ่ายเทความร้อนเข้ามาภายในตัวอาคาร	- โครงการมีการติดตั้งม่านอากาศ เพื่อรักษาความเย็นภายในไม่ให้ไหลออกด้านนอก และกันความร้อนจากภายนอกเข้ามาภายในอาคารได้เป็นอย่างดี (รูปที่ 2.31)	- ไม่พบปัญหา

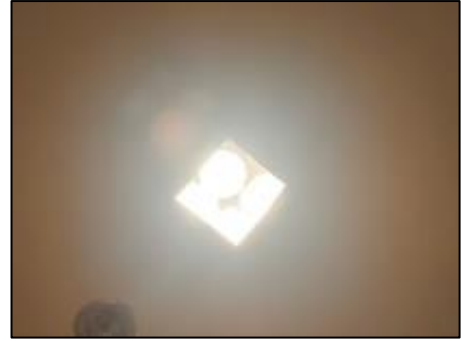
ผลกระทบสิ่งแวดล้อม	มาตรการป้องกันและแก้ไขผลกระทบสิ่งแวดล้อม	รายละเอียดการปฏิบัติจริง	ปัญหาและแนวทางแก้ไข	การอ้างอิง
12. การอนุรักษ์พลังงาน (ต่อ)	5. เลือกใช้หลอดไฟประหยัดพลังงาน เช่น หลอดคอม หลอดตะเกียบ หรือหลอดคอมแพคท์ฟลูออเรสเซนต์	- โครงการได้เลือกใช้หลอดไฟแบบประหยัดพลังงาน เป็นหลอดแบบ LED (รูปที่ 2.32)	- ไม่พบปัญหา

รูปที่ 2.32 หลอดไฟประหยัดพลังงาน
	6. เลือกใช้บัลลาสต์แบบประหยัดไฟหรือบัลลาสต์อิเล็กทรอนิกส์คู่กับหลอดคอม เพื่อช่วยเพิ่มประสิทธิภาพในการประหยัดไฟ	- โครงการได้เลือกใช้บัลลาสต์แบบประหยัดไฟเพื่อช่วยเพิ่มประสิทธิภาพในการประหยัดไฟ	- ไม่พบปัญหา	-

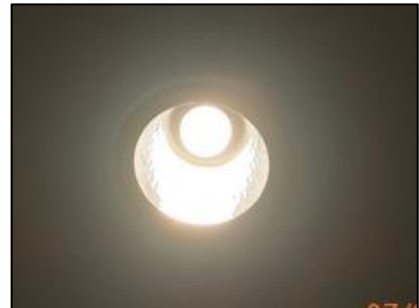
รูปที่ 2.33 โคมไฟที่มีแผ่นสะท้อนแสง

ผลกระทบสิ่งแวดล้อม	มาตรการป้องกันและแก้ไขผลกระทบสิ่งแวดล้อม	รายละเอียดการปฏิบัติจริง	ปัญหาและแนวทางแก้ไข	การอ้างอิง
12. การอนุรักษ์พลังงาน (ต่อ)	7. ภายในห้องพักหรือบริเวณที่ใช้โคมไฟควรใช้โคมไฟแบบมีแผ่นสะท้อนแสง เพื่อช่วยให้แสงสว่างจากหลอดไฟกระจายได้อย่างเต็มประสิทธิภาพ ทำให้ไม่จำเป็นต้องใช้หลอดไฟฟ้าวัตต์สูง จึงช่วยประหยัดพลังงานได้เป็นอย่างดี	- ภายในห้องพักหรือบริเวณที่มีการใช้โคมไฟของโครงการ มีการใช้โคมไฟแบบมีแผ่นสะท้อนแสงเพื่อช่วยให้แสงสว่างจากหลอดไฟกระจายแสงได้อย่างเต็มประสิทธิภาพ ทำให้ไม่จำเป็นต้องใช้หลอดไฟฟ้าวัตต์สูง จึงช่วยประหยัดพลังงานได้เป็นอย่างดี (รูปที่ 2.33)	- ไม่พบปัญหา

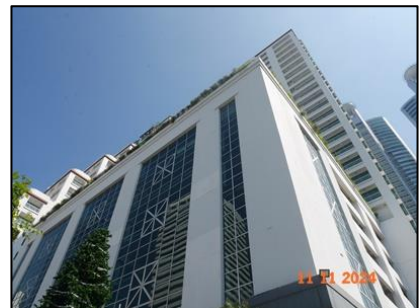
รูปที่ 2.34 โทนสีภายนอกอาคาร

8. ควรใช้สีอ่อนตกแต่งอาคาร ทาผนังนอกอาคารส่วนที่เป็นคอนกรีตเพื่อการสะท้อนแสงที่ดี และทาภายในอาคารเพื่อให้ห้องสว่างยิ่งขึ้น	- โครงการเลือกใช้สีอ่อนในการตกแต่ง และทาบริเวณนอกอาคาร ส่วนที่เป็นคอนกรีตเพื่อการสะท้อนแสงที่ดี และทาภายในอาคารเพื่อทำให้สว่างมากยิ่งขึ้น (รูปที่ 2.34)	- ไม่พบปัญหา

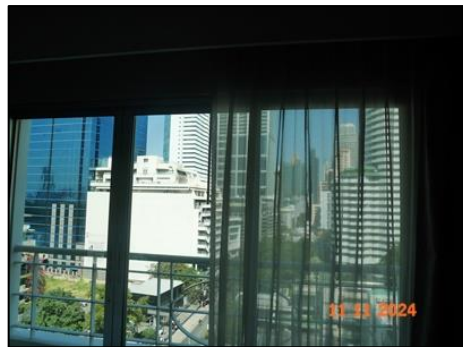
ผลกระทบสิ่งแวดล้อม	มาตรการป้องกันและแก้ไขผลกระทบสิ่งแวดล้อม	รายละเอียดการปฏิบัติจริง	ปัญหาและแนวทางแก้ไข	การอ้างอิง
12. การอนุรักษ์พลังงาน (ต่อ)	9. ใช้แสงสว่างจากธรรมชาติให้มากที่สุด เพื่อให้ความสว่างแก่ภายในห้องพักและส่วนต่างๆ ของอาคาร	- โครงการมีการจัดให้บริเวณรอบๆ พื้นที่โครงการและภายในห้องพักได้รับแสงสว่างจากธรรมชาติอย่างเหมาะสม (รูปที่ 2.35)	- ไม่พบปัญหา

รูปที่ 2.35 รับแสงธรรมชาติภายในห้องพัก
	10. การติดตั้งสวิตช์ไฟฟ้าของระบบแสงสว่างและระบบปรับอากาศ ควรติดตั้งแยกออกจากกัน เพื่อให้เปิด-ปิดได้เฉพาะจุด ไม่ใช้ปุ่มเดียวกันในการเปิด-ปิดทั้งชั้น และมีตัวบอกให้ทราบถึงสถานะการทำงานของหลอดไฟฟ้าและระบบปรับอากาศในแต่ละส่วนของแต่ละชั้น ซึ่งช่วยลดการสิ้นเปลืองและสูญเสียพลังงานไฟฟ้าได้ดียิ่งขึ้น	- โครงการมีการติดตั้งสวิตช์ไฟฟ้าของระบบแสงสว่างและระบบปรับอากาศแยกออกจากกัน เพื่อให้เปิด-ปิดได้เฉพาะจุด (รูปที่ 2.36)	- ไม่พบปัญหา

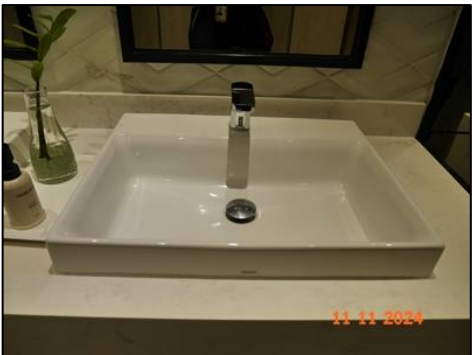
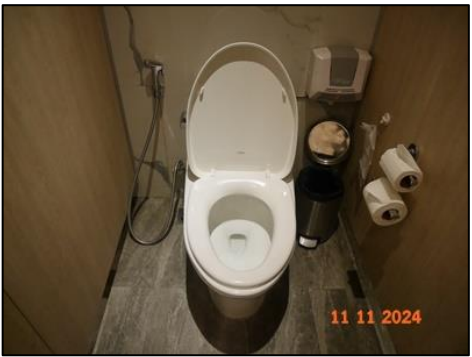
ผลกระทบสิ่งแวดล้อม	มาตรการป้องกันและแก้ไขผลกระทบสิ่งแวดล้อม	รายละเอียดการปฏิบัติจริง	ปัญหาและแนวทางแก้ไข	การอ้างอิง
12. การอนุรักษ์พลังงาน (ต่อ)	การประหยัดน้ำ			
	<p>1. ควรเลือกใช้สุขภัณฑ์ภายในห้องพักและพื้นที่ส่วนอื่นๆ แบบประหยัด เช่น ชักโครก ฝักบัว และก๊อกน้ำแบบประหยัดน้ำ เป็นต้น</p> <p>2. เมื่อติดตั้งท่อกระจายน้ำและเครื่องสุขภัณฑ์ภายในอาคารแล้วควรมีการตรวจสอบการรั่วซึมก่อนที่จะเปิดดำเนินการ</p>	<p>- โครงการได้เลือกใช้สุขภัณฑ์ภายในห้องพักและพื้นที่ส่วนอื่นๆ แบบประหยัด เช่น ชักโครก ฝักบัว และก๊อกน้ำแบบประหยัดน้ำ (รูปที่ 2.37)</p> <p>- โครงการมีการติดตั้งท่อจ่ายน้ำและเครื่องสุขภัณฑ์ภายในอาคารแล้ว และมีการตรวจสอบการรั่วซึมก่อนที่จะเปิดดำเนินการ (รูปที่ 2.37)</p>	<p>- ไม่พบปัญหา</p> <p>- ไม่พบปัญหา</p>

<p>รูปที่ 2.37 เครื่องสุขภัณฑ์แบบประหยัดน้ำ</p>
