# บทที่ 2

## ผลการดำเนินการตามมาตรการป้องกันและแก้ไขผลกระทบสิ่งแวดล้อม

### 2.1 ผลการดำเนินการตามมาตรการป้องกันและแก้ไขผลกระทบสิ่งแวดล้อมทั่วไป

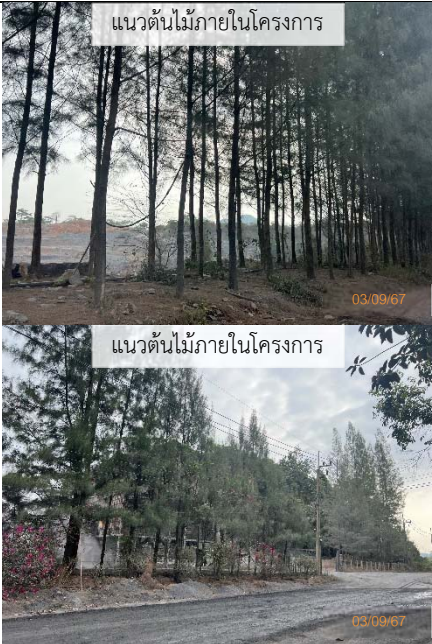
มาตรการป้องกันและแก้ไขผลกระทบสิ่งแวดล้อม และมาตรการติดตามตรวจสอบผลกระทบสิ่งแวดล้อม	ผลการปฏิบัติตามมาตรการ	ปัญหา อุปสรรค ที่ไม่สามารถปฏิบัติ ตามมาตรการ และแนวทางแก้ไข	ภาพประกอบมาตรการ
จำนวน 2 แถว ระยะห่างระหว่างต้นและแถว 2x2 เมตร เพื่อเป็นแนวป้องกันลมและลดการฟุ้งกระจายของฝุ่น ละอองออกสู่ภายนอกพื้นที่โครงการ	การฟุ้งกระจายของฝุ่นละอองออกสู่ภายนอก พื้นที่โครงการ		
1.5) ให้ดูแลไม้ยืนต้นโตเร็วที่ปลูกบริเวณ ต่างๆ รอบพื้นที่โครงการให้เจริญงอกงามอยู่เสมอ ถ้ามี ต้นใดตายให้ทำการปลูกซ่อมแซมทันที เพื่อเป็นแนว ป้องกันลม และลดการฟุ้งกระจายของฝุ่นละอองออกสู่ ภายนอกพื้นที่โครงการ	- ทางโครงการดูแลรักษาต้นไม้ที่ปลูกไว้ใน พื้นที่โครงการและรอบพื้นที่โครงการให้มีการ เจริญเติบโตที่ดี ถ้ามีต้นไม้ตายลงจะดำเนินการ ปลูกซ่อมแซมทันที	- ไม่มี
