บทที่ 2 ผลการดำเนินการตามมาตรการป้องกันและแก้ไขผลกระทบสิ่งแวดล้อม

ตารางที่ 2.1-1 ผลการดำเนินการตามมาตรการป้องกันและแก้ไขผลกระทบสิ่งแวดล้อมทั่วไป

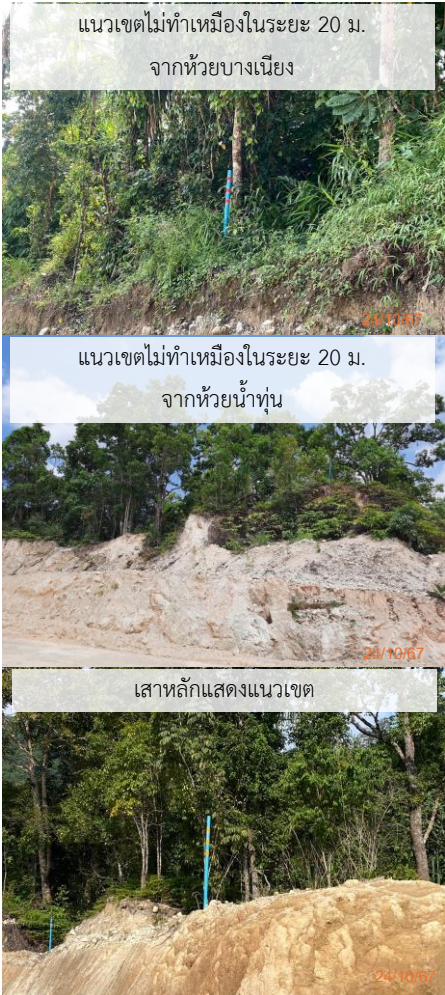
มาตรการป้องกันและแก้ไขผลกระทบสิ่งแวดล้อม และมาตรการติดตามตรวจสอบผลกระทบสิ่งแวดล้อม	ผลการปฏิบัติตามมาตรการ	ปัญหา อุปสรรค ที่ไม่สามารถปฏิบัติ ตามมาตรการ และแนวทางแก้ไข	ภาพประกอบมาตรการ
<p>1. ทรัพยากรธรรมชาติและสิ่งแวดล้อมทางกายภาพ</p> <p>1.1 ลักษณะภูมิประเทศ</p> <p>1) ให้กันเขตไม่ทำเหมืองในระยะ 20 ม. จากห้วยบางเนียงและห้วยน้ำทูน และกำหนดให้ปักหลักแสดงแนวเขตด้วยเสาคอนกรีตเหล็กหรือวัสดุอื่นๆ ที่เหมาะสมตลอดแนว และให้รักษาสภาพภูมิประเทศเดิมไว้ พร้อมทั้งปลูกพันธุ์ไม้ท้องถิ่นเพิ่มเติม</p>	<p>- โครงการได้ทำการเว้นแนวเขตไม่ทำเหมืองในระยะ 20 ม. จากห้วยบางเนียงและห้วยน้ำทูน โดยมีการปักหลักแสดงแนวเขตอย่างชัดเจน พร้อมทั้งดูแลรักษาสภาพภูมิประเทศเดิมที่ปัจจุบันมีสภาพเป็นป่าไม้เดิมไว้ และปลูกต้นไม้ประจำถิ่นเพิ่มเติม เช่น ต้นอ้อ ต้นยาง และต้นกฐินเทพา เป็นต้น</p>	<p>- ไม่มี</p>

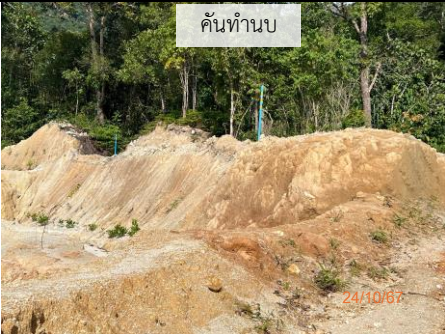
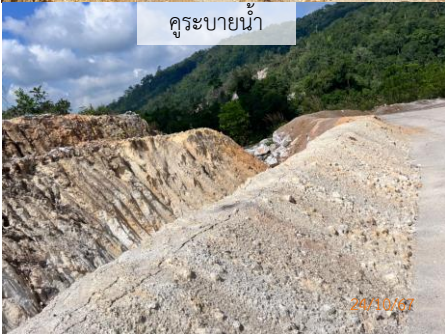
มาตรการป้องกันและแก้ไขผลกระทบสิ่งแวดล้อม และมาตรการติดตามตรวจสอบผลกระทบสิ่งแวดล้อม	ผลการปฏิบัติตามมาตรการ	ปัญหา อุปสรรค ที่ไม่สามารถปฏิบัติตามมาตรการ และแนวทางแก้ไข	ภาพประกอบมาตรการ
4) ให้ติดตามตรวจสอบสภาพคันทำนบ และคูระบายน้ำให้อยู่ในสภาพแข็งแรงอยู่เสมอ หากพบว่าบริเวณใดมีการชำรุดให้ดำเนินการซ่อมแซมแก้ไขทันที	- โครงการได้ตรวจสอบสภาพคันทำนบ และคูระบายน้ำให้อยู่ในสภาพแข็งแรงอยู่เสมอ หากพบว่าบริเวณใดมีการชำรุดจะดำเนินการซ่อมแซมแก้ไขทันที	- ไม่มี

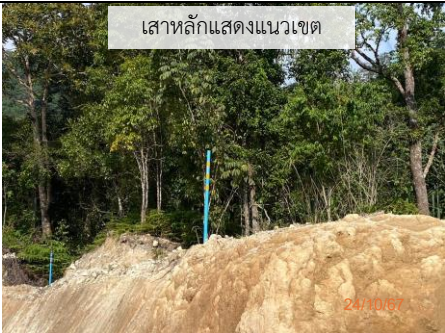
2. ทรัพยากรธรรมชาติและสิ่งแวดล้อมทางชีวภาพ <u>ทรัพยากรป่าไม้ และสัตว์ป่า</u> 1) ให้กำหนดขอบเขตพื้นที่ทำเหมือง และกิจกรรม ที่เกี่ยวข้อง โดยใช้สัญลักษณ์หรือทำป้ายให้เห็น อย่างชัดเจน ส่วนบริเวณที่ไม่เกี่ยวข้องจะต้องคงสภาพ เดิมไว้ให้มากที่สุด	- กำหนดขอบเขตพื้นที่ทำเหมือง และพื้นที่กันเขตไม่ ทำเหมืองจากแนวทางน้ำสาธารณสุขประโยชน์ โดยทำ การปักหลักเสาเพื่อให้เห็นแนวขอบเขตอย่าง ชัดเจน	- ไม่มี

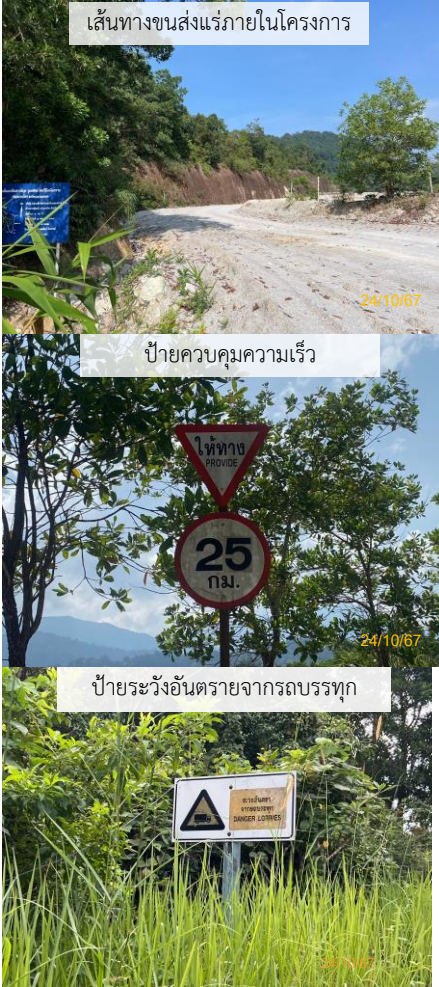
มาตรการป้องกันและแก้ไขผลกระทบสิ่งแวดล้อม และมาตรการติดตามตรวจสอบผลกระทบสิ่งแวดล้อม	ผลการปฏิบัติตามมาตรการ	ปัญหา อุปสรรค ที่ไม่สามารถปฏิบัติ ตามมาตรการ และแนวทางแก้ไข	ภาพประกอบมาตรการ
<p>6. คมนาคม</p> <p>ให้หมั่นตรวจสอบสภาพเส้นทางขนส่งแร่ให้สามารถใช้งานได้ดีอยู่เสมอ ถ้าบริเวณใดชำรุดต้องรีบซ่อมแซมทันที รวมทั้งดูแลรักษาป้ายสัญญาณจราจรให้อยู่ในสภาพใช้งานได้ดีอย่างมีประสิทธิภาพอยู่เสมอ ดำเนินการที่เส้นทางขนส่งแร่ของโครงการ บริเวณเส้นทางขนส่งแร่ ดำเนินการทันทีหากบริเวณใดชำรุด</p>	<p>- เส้นทางขนส่งแร่ภายในโครงการเป็นถนนดินลูกรังบดอัดแน่น ซึ่งได้มีการตรวจสอบและปรับปรุงซ่อมแซมให้มีสภาพการใช้งานที่ดีเสมอ</p> <p>- ทางโครงการดูแลรักษาป้ายเตือนต่างๆ ของโครงการ เช่น ป้ายจำกัดความเร็วรถบริเวณริมเส้นทางขนส่งแร่ก่อนถึงทางเข้า-ออกโครงการ และป้ายเตือนภัยให้ระวังรถบรรทุก ให้มีสภาพที่ดีสามารถมองเห็นได้ชัดเจน และหากพบเห็นป้ายบริเวณใดชำรุดเสียหาย ทางโครงการจะรีบดำเนินการซ่อมแซมทันที</p>	<p>- ไม่มี</p>
