บทที่ 2 ผลการดำเนินการตามมาตรการป้องกันและแก้ไขผลกระทบสิ่งแวดล้อม

2.1 ผลการดำเนินการตามมาตรการป้องกันและแก้ไขผลกระทบสิ่งแวดล้อมทั่วไป

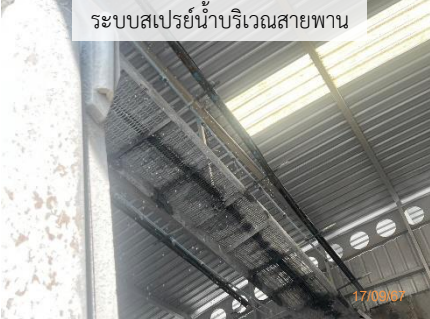
<p data-bbox="1693 991 1973 1034">ระบบสเปรย์น้ำบริเวณสายพาน</p>

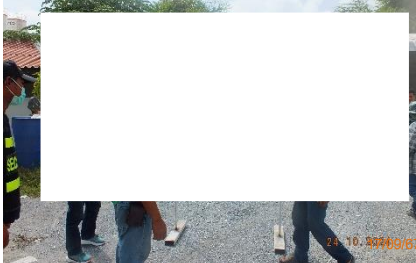
มาตรการป้องกันและแก้ไขผลกระทบสิ่งแวดล้อม และมาตรการติดตามตรวจสอบผลกระทบสิ่งแวดล้อม	ผลการปฏิบัติตามมาตรการ	ปัญหา อุปสรรค ที่ไม่สามารถปฏิบัติตามมาตรการ และแนวทางแก้ไข	ภาพประกอบมาตรการ
สำนักที่ดีและตระหนักรู้ด้านสิ่งแวดล้อม (7) ช่องทางการรับเรื่องร้องเรียน (8) ข้อมูลข่าวสารอื่นๆ ที่เกี่ยวข้อง			<p>ประชาสัมพันธ์ผลการตรวจวัดคุณภาพสิ่งแวดล้อม</p>

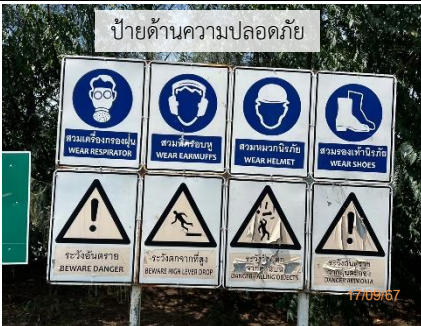
มาตรการป้องกันและแก้ไขผลกระทบสิ่งแวดล้อม และมาตรการติดตามตรวจสอบผลกระทบสิ่งแวดล้อม	ผลการปฏิบัติตามมาตรการ	ปัญหา อุปสรรค ที่ไม่สามารถปฏิบัติ ตามมาตรการ และแนวทางแก้ไข	ภาพประกอบมาตรการ
	ทุนในการส่งมอบถุงยังชีพมอบจำนวน 100 ถุง ให้แก่ ผู้ป่วยและผู้ด้อยโอกาสในเขตความรับผิดชอบของ โรงพยาบาลส่งเสริมสุขภาพตำบลรอบเขตพื้นที่ทั้ง 4 แห่ง รายละเอียดดังเอกสารแนบ 11		
10.2 ให้จัดทำป้ายนโยบายด้านความปลอดภัย และนโยบายด้านสิ่งแวดล้อมบริเวณพื้นที่โครงการ	- โครงการจัดให้มีป้ายนโยบายด้านความนโยบาย ด้านสิ่งแวดล้อม ไว้บริเวณพื้นที่โครงการ	- ไม่มี

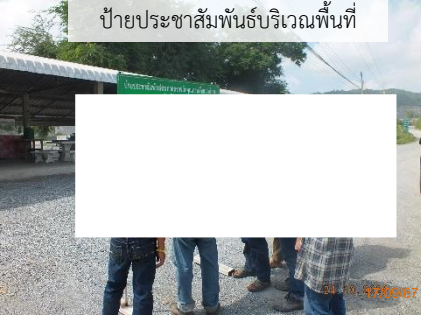
10.3 ให้จัดทำป้ายประชาสัมพันธ์ผลการติดตาม ตรวจสอบผลกระทบสิ่งแวดล้อม ติดตั้งบริเวณพื้นที่ โครงการ บริเวณสำนักงานโครงการ	- โครงการจัดทำป้ายประชาสัมพันธ์ผลการติดตาม ตรวจสอบผลกระทบสิ่งแวดล้อม ติดตั้งบริเวณ สำนักงานโครงการ	- ไม่มี

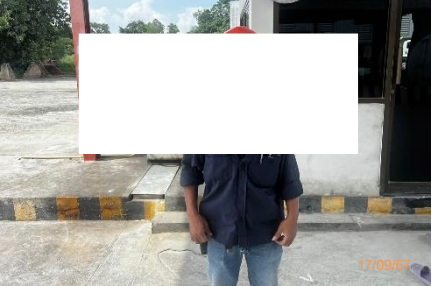
10.4 จัดหาและกำชับให้พนักงานสวมใส่อุปกรณ์ ป้องกันอันตรายส่วนบุคคล เช่น ที่อุดหู เครื่องกรองฝุ่น ถุงมือนิรภัย ฯลฯ ตามความเหมาะสมของลักษณะงาน และจัดให้มีการตรวจสอบสุขภาพของพนักงานปีละ 1 ครั้ง พร้อมทั้งรายงานผลให้กรมอุตสาหกรรมพื้นฐานและ การเหมืองแร่ และสำนักงานนโยบายและแผน ทรัพยากร ธรรมชาติและสิ่งแวดล้อมทราบ	- โครงการจัดเตรียมอุปกรณ์ป้องกันอันตรายส่วน บุคคล ให้แก่พนักงานไว้ภายในสำนักงาน ได้แก่ หมวกนิรภัย เสื้อสะท้อนแสง และอุปกรณ์ป้องกันหู และจัดให้มีการตรวจสอบสุขภาพของพนักงานปีละ 1 ครั้ง โดยทำการตรวจสอบสุขภาพพนักงานเมื่อวันที่ 11 พฤศจิกายน 2567 ดังเอกสารแนบ 12	- ไม่มี	พนักงานสวมใส่อุปกรณ์ป้องกันอันตรายส่วนบุคคล

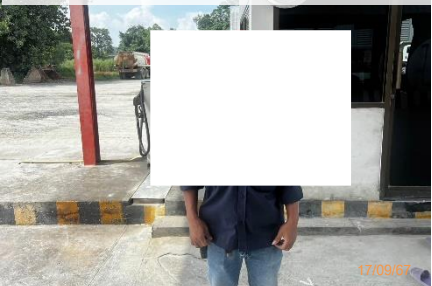
10.5 ต้องควบคุมระดับเสียงที่พนักงานได้รับเฉลี่ย ตลอด เวลาการทำงานในแต่ละวันมิให้เกิน 85 เดซิเบล (เอ) และกรณีที่มีสภาวะการทำงาน มีระดับเสียงเกิน 85 เดซิเบล (เอ) ต้องให้พนักงานหยุดทำงานจนกว่าจะ ปรับปรุงหรือแก้ไขให้ระดับเสียงเป็นไปตามมาตรฐานที่ กำหนด หรือจัดให้สวมใส่อุปกรณ์คุ้มครองความ ปลอดภัยส่วนบุคคลตลอดเวลาที่ทำงาน เพื่อลดระดับ เสียงที่สัมผัสในหูและจัดให้มีมาตรการอนุรักษ์การได้ยิน ตามหลักเกณฑ์และวิธีการตรวจวัดและวิเคราะห์สภาวะ การทำงานเกี่ยวกับระดับเสียงภายในสถานประกอบ กิจการ	- จัดเตรียมอุปกรณ์ป้องกันอันตรายที่เหมาะสมให้ พนักงานของโครงการสวมใส่เพิ่มเติมในบริเวณที่มี เสียงดัง เช่น เครื่องป้องกันหู (Ear Muffs) ที่อุดหู (Ear Plugs) ให้เพียงพอต่อจำนวนพนักงาน - การปฏิบัติงานของพนักงานที่อยู่สถานที่ที่มีเสียงดัง จะมีสลับปรับเปลี่ยนหน้าที่ของพนักงานที่ทำงานอยู่ กับเสียงดัง เช่น บริเวณโรงโม่หิน เพื่อลดความเสี่ยง ต่อเสียงดังทุกๆ 4 ชั่วโมง และควบคุมการทำงาน ไม่ให้มีระดับเสียงเกิน 85 เดซิเบล(เอ) ติดต่อกันเป็น ระยะเวลา 8 ชั่วโมง เพื่อลดอัตราเสี่ยงต่ออันตราย จากเสียงดังต่อพนักงาน	- ไม่มี	พนักงานสวมใส่อุปกรณ์ป้องกันอันตรายส่วนบุคคล

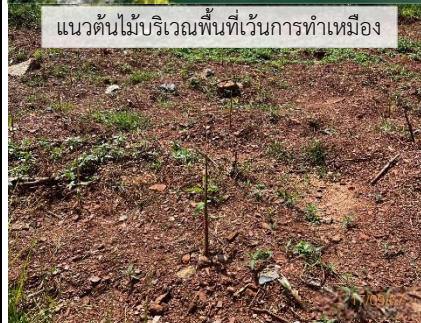
<p>แนวต้นไม้บริเวณพื้นที่เว้นการทำเหมือง</p>
