**รายงานผลการปฏิบัติตามมาตรการป้องกัน  
และแก้ไขผลกระทบสิ่งแวดล้อม  
และมาตรการติดตามตรวจสอบผลกระทบสิ่งแวดล้อม  
ประจำปีเดือนกรกฎาคม-ธันวาคม 2567**

**โครงการโรงแรมโอโซ่ พัทยา (OZO PATTAYA)**

**บริษัท โอโซ่ พัทยา จำกัด  
ถนนพัทยา – นาเกลือ ตำบลนาเกลือ  
อำเภอบางละมุง จังหวัดชลบุรี  
โทรศัพท์ : 038-419419**

**มกราคม 2568**

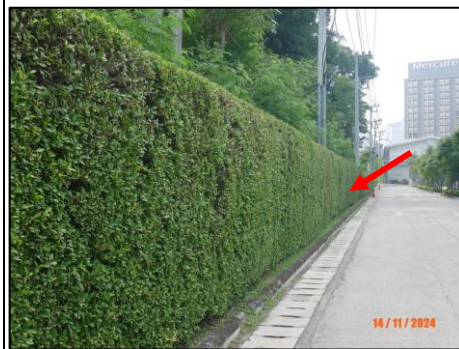
| ผลกระทบสิ่งแวดล้อม | มาตรการป้องกันและแก้ไขผลกระทบสิ่งแวดล้อม | รายละเอียดการปฏิบัติจริง | ปัญหาและแนวทางแก้ไข | อ้างอิง |
|---|---|---|---|---|
| 1. ทรัพยากรสิ่งแวดล้อม<br>ทางกายภาพ (ต่อ)<br>1.2 ทรัพยากรดิน (ต่อ) | 2. จัดให้มีรั้วโดยรอบแนวเขตที่ดินของโครงการ สูงไม่น้อยกว่า 2 เมตร เพื่อป้องกันการพังทลายของดินถมสู่พื้นที่ข้างเคียง | - โครงการได้จัดทำรั้วรอบพื้นที่โครงการตามมาตรการกำหนด (รูปที่ 2.3) | - ไม่พบปัญหา | <p>รูปที่ 2.3 รั้วรอบโครงการ</p> |

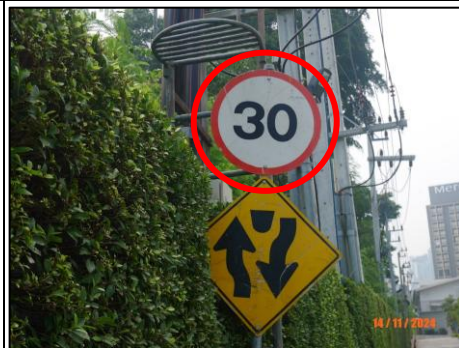
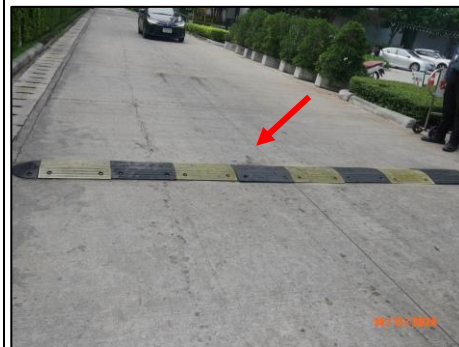
| ผลกระทบสิ่งแวดล้อม | มาตรการป้องกันและแก้ไขผลกระทบสิ่งแวดล้อม | รายละเอียดการปฏิบัติจริง | ปัญหาและแนวทางแก้ไข | อ้างอิง |
|---|---|---|---|---|
| 1. ทรัพยากรสิ่งแวดล้อม<br>ทางกายภาพ (ต่อ)<br>1.3 คุณภาพอากาศ | 1. ควบคุมความเร็วของรถภายในโครงการ<br>เช่น บ้ายจำกัดความเร็ว สันนุนเพื่อลดความเร็ว เพื่อไม่ให้เกิดการฟุ้งกระจายของฝุ่นละอองบนพื้นผิวถนน | - โครงการได้มีการติดตั้งป้ายสัญลักษณ์จราจรต่างๆ<br>เช่น บ้ายจำกัดความเร็ว (รูปที่ 2.4) และการทำสันนุนชะลอความเร็ว (รูปที่ 2.5) ตามมาตรการกำหนดฯ | - ไม่พบปัญหา | <p>รูปที่ 2.4 ป้ายจำกัดความเร็ว<br/>30 กิโลเมตร/ชั่วโมง</p> <p>รูปที่ 2.5 สันนุนเพื่อลดความเร็ว</p> |

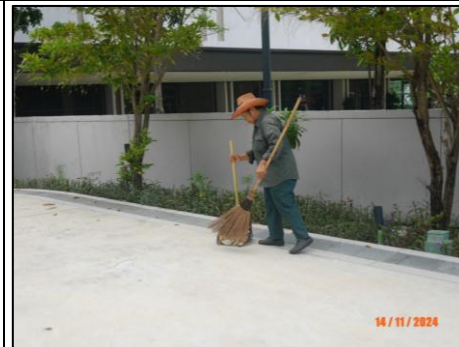
| ผลกระทบสิ่งแวดล้อม | มาตรการป้องกันและแก้ไขผลกระทบสิ่งแวดล้อม | รายละเอียดการปฏิบัติจริง | ปัญหาและแนวทางแก้ไข | อ้างอิง |
|---|---|---|---|---|
| 1. ทรัพยากรสิ่งแวดล้อมทางกายภาพ (ต่อ)<br>1.3 คุณภาพอากาศ (ต่อ) | 2. หมั่นดูแลรักษาความสะอาดบริเวณถนนพื้นที่ส่วนกลาง โดยอาจจะฉีดล้างถนนเป็นครั้งคราว | - โครงการได้มอบหมายให้แม่บ้านประจำตึกเป็นผู้ดูแลความสะอาดภายในโครงการและบริเวณด้านนอกโครงการ (รูปที่ 2.6) | - ไม่พบปัญหา | <br>รูปที่ 2.6 เจ้าหน้าที่ทำความสะอาดและล้างถนนภายในโครงการ |

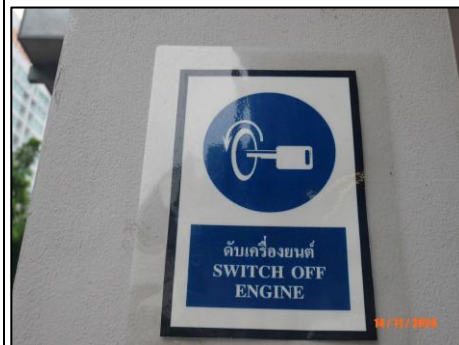
| ผลกระทบสิ่งแวดล้อม | มาตรการป้องกันและแก้ไขผลกระทบสิ่งแวดล้อม | รายละเอียดการปฏิบัติจริง | ปัญหาและแนวทางแก้ไข | อ้างอิง |
|---|---|---|---|---|
| | 3. ประชาสัมพันธ์ไม่ให้มีการติดเครื่องยนต์ขณะจอดรถภายในพื้นที่โครงการ | - โครงการประชาสัมพันธ์ไม่ให้มีการติดเครื่องยนต์ขณะจอดรถภายในพื้นที่โครงการ (รูปที่ 2.7) | - ไม่พบปัญหา | <br>รูปที่ 2.7 ป้ายห้ามติดเครื่องยนต์ขณะจอดรถ |

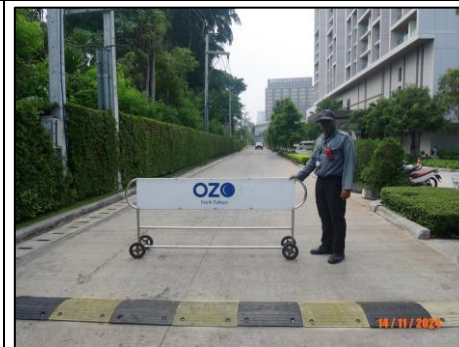
| ผลกระทบสิ่งแวดล้อม | มาตรการป้องกันและแก้ไขผลกระทบสิ่งแวดล้อม | รายละเอียดการปฏิบัติจริง | ปัญหาและแนวทางแก้ไข | อ้างอิง |
|---|---|---|---|---|
| 1. ทรัพยากรสิ่งแวดล้อมทางกายภาพ (ต่อ)<br>1.3 คุณภาพอากาศ (ต่อ) | 4. กำหนดให้เจ้าหน้าที่รักษาความปลอดภัยคอยแจ้งเตือนให้ผู้ขับขี่ดับเครื่องยนต์ทุกครั้ง | - โครงการได้มีการประชาสัมพันธ์ให้ผู้พักอาศัยไม่ติดเครื่องยนต์ทิ้งไว้ภายในบริเวณพื้นที่จอดรถ ซึ่งโครงการมอบหมายให้เจ้าหน้าที่รักษาความปลอดภัยเป็นผู้ดูแล (รูปที่ 2.8) | - ไม่พบปัญหา | <p>รูปที่ 2.8 เจ้าหน้าที่รักษาความปลอดภัยภายในโครงการ / บริเวณทางเข้า-ออกโครงการ</p> |

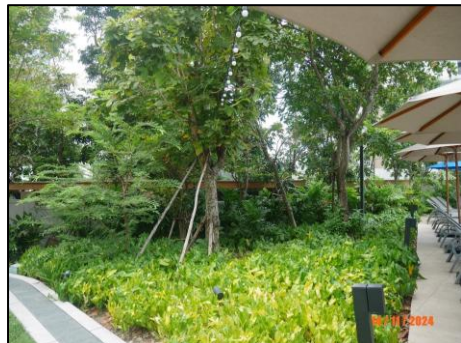
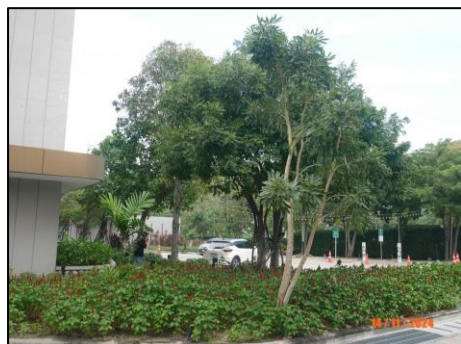
| ผลกระทบสิ่งแวดล้อม | มาตรการป้องกันและแก้ไขผลกระทบสิ่งแวดล้อม | รายละเอียดการปฏิบัติจริง | ปัญหาและแนวทางแก้ไข | อ้างอิง |
|---|---|---|---|---|
| 1. ทรัพยากรสิ่งแวดล้อมทางกายภาพ (ต่อ)<br>1.3 คุณภาพอากาศ (ต่อ) | 5. โครงการจัดให้มีชนิดพันธุ์ไม้ต่างๆ บริเวณพื้นที่สีเขียวของโครงการที่มีคุณภาพการฟุ้งกระจายของมลสารที่ปล่อยออกจากรถยนต์ ทั้งพันธุ์ไม้ประเภท ไม้ยืนต้นทรงสูง ไม้พุ่มให้กลิ่น พุ่มหนา และกลุ่มไม้ทรงสูงใบหนา เพื่อช่วยในการดูดซับ CO <sub>2</sub> จากยานพาหนะและเป็นม่านกันการฟุ้งกระจายของฝุ่นละอองของการฟุ้งกระจายของฝุ่นละอองของมลสารตลอดจนการให้ร่มเงาที่มีผลด้านการช่วยคายอากาศให้แก่พื้นที่บริเวณโดยรอบ | - โครงการได้มีการจัดทำพื้นที่สีเขียวบริเวณรอบโครงการ (รูปที่ 2.9) โดยมีพันธุ์ไม้ประเภท ไม้ยืนต้น ไม้พุ่มหนา กลุ่มไม้ทรงสูง เป็นต้น (รูปที่ 2.10) เพื่อช่วยในการดูดซับ CO <sub>2</sub> จากยานพาหนะและเป็นม่านกันการฟุ้งกระจายของฝุ่นละออง | - ไม่พบปัญหา | <p>รูปที่ 2.9 พื้นที่สีเขียว</p> |

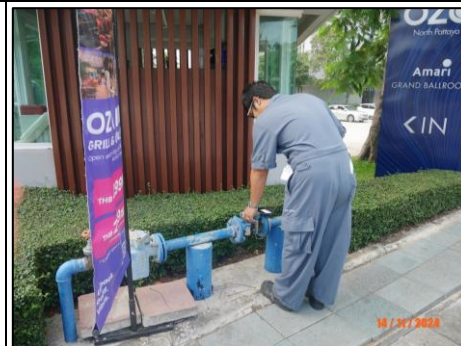
| ผลกระทบสิ่งแวดล้อม | มาตรการป้องกันและแก้ไขผลกระทบสิ่งแวดล้อม | รายละเอียดการปฏิบัติจริง | ปัญหาและแนวทางแก้ไข | อ้างอิง |
|---|---|---|---|---|
| | 2. จัดให้มีเจ้าหน้าที่คอยดูแลรักษาระบบเส้นท่อประปาให้อยู่ในสภาพดีอยู่เสมอ หากพบว่าชำรุดเสียหายให้ทำการซ่อมแซมทันที | - โครงการได้จัดเจ้าหน้าที่คอยตรวจสอบระบบเส้นท่อประปาภายในพื้นที่โครงการเป็นประจำทุกๆ เดือน (รูปที่ 2.12) | - ไม่พบปัญหา | <br>รูปที่ 2.12 เจ้าหน้าที่ดูแลระบบเส้นท่อประปา |

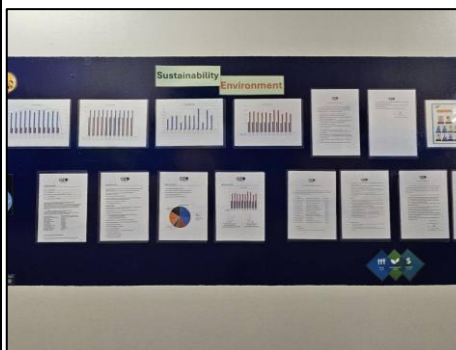
| ผลกระทบสิ่งแวดล้อม | มาตรการป้องกันและแก้ไขผลกระทบสิ่งแวดล้อม | รายละเอียดการปฏิบัติจริง | ปัญหาและแนวทางแก้ไข | อ้างอิง |
|---|---|---|---|---|
| | 4. รณรงค์ให้ผู้มาใช้บริการภายในโครงการ ใช้น้ำอย่างประหยัด | - โครงการได้จัดทำป้ายประหยัดพลังงาน เช่น ปิดก๊อกให้สนิท, 10 กิจกรรมใช้น้ำอย่างไรให้ประหยัด เป็นต้น เพื่อให้ผู้พักอาศัยได้เล็งเห็นความสำคัญของการประหยัดน้ำ (รูปที่ 2.14) | - ไม่พบปัญหา | <br>รูปที่ 2.14 ป้ายประหยัดพลังงาน |

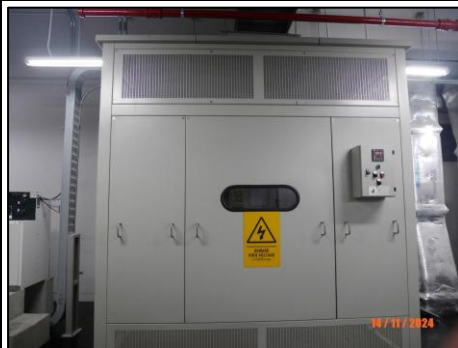
| ผลกระทบสิ่งแวดล้อม | มาตรการป้องกันและแก้ไขผลกระทบสิ่งแวดล้อม | รายละเอียดการปฏิบัติจริง | ปัญหาและแนวทางแก้ไข | อ้างอิง |
|---|---|---|---|---|
| 3. คุณค่าการใช้ประโยชน์ของมนุษย์ (ต่อ)<br>3.1 สิ่งอำนวยความสะดวกขั้นพื้นฐาน (ต่อ)<br>(2) การใช้ไฟฟ้า | 1. ติดตั้งหม้อแปลงไฟฟ้าภายในโครงการ ติดตั้งหม้อแปลงไฟฟ้า ขนาด 2500 kVA จำนวน 1 ชุด | - โครงการได้ติดตั้งหม้อแปลงไฟฟ้า ขนาด 2500 kVA จำนวน 1 ชุด ภายในโครงการตามที่มาตรการกำหนด (รูปที่ 2.15) | - ไม่พบปัญหา | <br>รูปที่ 2.15 หม้อแปลงไฟฟ้า / ระบบจ่ายไฟฟ้า<br>สำรวจ |

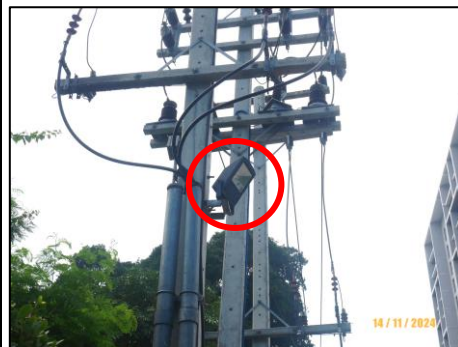
| ผลกระทบสิ่งแวดล้อม | มาตรการป้องกันและแก้ไขผลกระทบสิ่งแวดล้อม | รายละเอียดการปฏิบัติจริง | ปัญหาและแนวทางแก้ไข | อ้างอิง |
|---|---|---|---|---|
| | 2. โครงการจะต้องพิจารณาติดตั้งไฟฟ้า เพื่อให้แสงสว่างตลอดแนวรั้วโดยไม่กระทบกับผู้อยู่อาศัยภายในโครงการ | - โครงการได้จัดให้มีแสงสว่างเพียงพอบริเวณรอบรั้วโครงการ (รูปที่ 2.16) | - ไม่พบปัญหา | <br>รูปที่ 2.16 แสงสว่างตลอดแนวรั้วโครงการ |

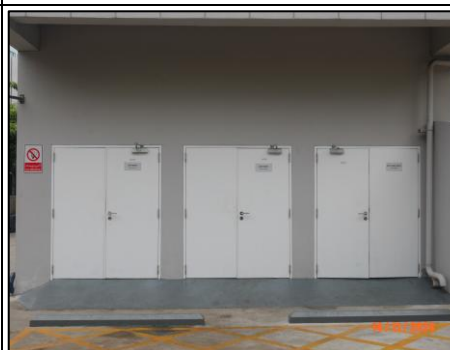
| ผลกระทบสิ่งแวดล้อม | มาตรการป้องกันและแก้ไขผลกระทบสิ่งแวดล้อม | รายละเอียดการปฏิบัติจริง | ปัญหาและแนวทางแก้ไข | อ้างอิง |
|---|---|---|---|---|
| (3) การจัดการมูลฝอย | 1. จัดเตรียมห้องพักมูลฝอยรวมโครงการ โดยแบ่งเป็น 4 ส่วน คือห้องพักมูลฝอยแห้ง ห้องพักมูลฝอยรีไซเคิล ห้องพักมูลฝอยเปียก และห้องพักมูลฝอยอันตรายรองรับมูลฝอยได้นาน 24 วัน | - โครงการจัดให้มีห้องพักขยะของโครงการบริเวณชั้นล่างของโครงการ โดยแบ่งเป็น 4 ส่วน คือห้องพักมูลฝอยแห้ง ห้องพักมูลฝอยรีไซเคิล ห้องพักมูลฝอยเปียก และห้องพักมูลฝอยอันตราย (รูปที่ 2.17) ซึ่งสามารถรองรับมูลฝอยได้นาน 24 วัน | - ไม่พบปัญหา | <br>รูปที่ 2.17 ห้องพักมูลฝอย (ปิดประตูมิดชิด) |

| ผลกระทบสิ่งแวดล้อม | มาตรการป้องกันและแก้ไขผลกระทบสิ่งแวดล้อม | รายละเอียดการปฏิบัติจริง | ปัญหาและแนวทางแก้ไข | อ้างอิง |
|---|---|---|---|---|
| 3. คุณค่าการใช้ประโยชน์ของมนุษย์ (ต่อ)<br>3.1 สิ่งอำนวยความสะดวกขั้นพื้นฐาน (ต่อ)<br>(3) การจัดการมูลฝอย (ต่อ) | 6. ห้องพักมูลฝอยต้องมีประตูปิดมิดชิดเพื่อป้องกันกลิ่นรบกวนผู้มาใช้บริการ และชุมชนบริเวณใกล้เคียงโดยจะเปิดประตูเฉพาะช่วงที่มีการเก็บขนมูลฝอยเท่านั้น | - ห้องพักมูลฝอยของโครงการมีประตูปิดมิดชิดเพื่อป้องกันกลิ่นรบกวนผู้มาใช้บริการ (รูปที่ 2.17) โดยจะเปิดประตูเฉพาะช่วงที่มีการเก็บขนมูลฝอยเท่านั้นเป็นไปตามที่มาตรการกำหนด | - ไม่พบปัญหา | รูปที่ 2.17 |

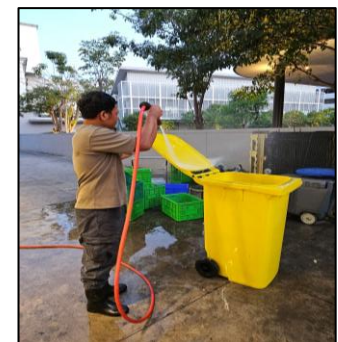
| ผลกระทบสิ่งแวดล้อม | มาตรการป้องกันและแก้ไขผลกระทบสิ่งแวดล้อม | รายละเอียดการปฏิบัติจริง | ปัญหาและแนวทางแก้ไข | อ้างอิง |
|---|---|---|---|---|
| <p>3. คุณค่าการใช้ประโยชน์ของมนุษย์ (ต่อ)</p> <p>3.1 สิ่งอำนวยความสะดวกขั้นพื้นฐาน (ต่อ)</p> <p>(3) การจัดการมูลฝอย (ต่อ)</p> | <p>2. จัดให้มีพนักงานทำความสะอาด และจัดเก็บมูลฝอยจากทุกจุดภายในโครงการทุกวัน และคัดแยกมูลฝอยก่อนนำไปรวมไว้ที่ห้องพักมูลฝอยรวมของโครงการเพื่อให้รถเก็บขนมูลฝอยของเมืองพัทยาจัดเก็บต่อไป</p> | <p>- โครงการจัดให้มีพนักงานทำความสะอาดถึงจัดเก็บมูลฝอยจากทุกจุดภายในโครงการทุกวัน (รูปที่ 2.18) และคัดแยกมูลฝอยก่อนนำไปรวมไว้ที่ห้องพักมูลฝอยรวมของโครงการเพื่อให้รถเก็บขนมูลฝอยของเมืองพัทยามาจัดเก็บต่อไป</p> | <p>- ไม่พบปัญหา</p> | <p>รูปที่ 2.18 พนักงานทำความสะอาดถึงจัดเก็บมูลฝอย</p> |

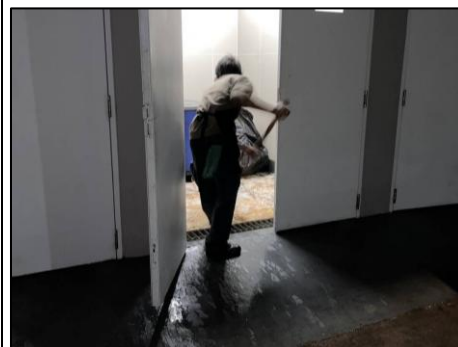
| ผลกระทบสิ่งแวดล้อม | มาตรการป้องกันและแก้ไขผลกระทบสิ่งแวดล้อม | รายละเอียดการปฏิบัติจริง | ปัญหาและแนวทางแก้ไข | อ้างอิง |
|---|---|---|---|---|
| | 5. จัดให้มีการทำความสะอาดห้องพักมูลฝอยสม่ำเสมอสัปดาห์ละ 1 ครั้ง เพื่อป้องกันการเป็นแหล่งของเชื้อโรค | - โครงการได้จัดให้มีพนักงานดูแลทำความสะอาดห้องพักมูลฝอยรวมอย่างสม่ำเสมอเป็นประจำทุกสัปดาห์ เพื่อป้องกันแมลงและสัตว์กัดแทะที่เป็นแหล่งแพร่กระจายของเชื้อโรค (รูปที่ 2.20) | - ไม่พบปัญหา | <p>รูปที่ 2.20 การทำความสะอาดห้องพักมูลฝอย</p> |

| ผลกระทบสิ่งแวดล้อม | มาตรการป้องกันและแก้ไขผลกระทบสิ่งแวดล้อม | รายละเอียดการปฏิบัติจริง | ปัญหาและแนวทางแก้ไข | อ้างอิง |
|---|---|---|---|---|
| | 8. จัดให้มีแม่บ้านคอยดูแลรักษาความสะอาด บริเวณห้องพักมูลฝอยรวมของโครงการ | - โครงการได้จัดให้มีพนักงานดูแลทำความสะอาดห้องพักมูลฝอยรวมอย่างสม่ำเสมอ เพื่อป้องกันแมลงและสัตว์กัดแทะ (รูปที่ 2.20) | - ไม่พบปัญหา | รูปที่ 2.20 |

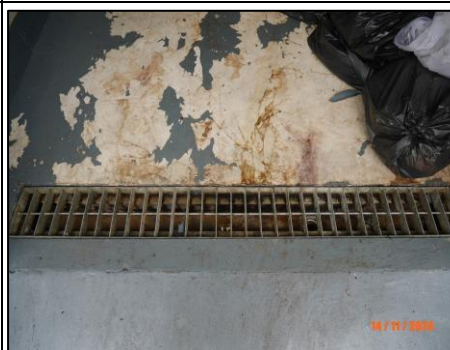
| ผลกระทบสิ่งแวดล้อม | มาตรการป้องกันและแก้ไขผลกระทบสิ่งแวดล้อม | รายละเอียดการปฏิบัติจริง | ปัญหาและแนวทางแก้ไข | อ้างอิง |
|---|---|---|---|---|
| | 7. บริเวณพื้นที่ห้องพักมูลฝอยรวม ต้องจัดให้มีท่อน้ำรวบรวมน้ำจากการล้างห้องพักมูลฝอยเข้าสู่ระบบบำบัดน้ำเสียของโครงการ | - บริเวณพื้นที่ห้องพักมูลฝอยรวม โครงการจัดให้มีท่อน้ำรวบรวมน้ำจากการล้างห้องพักมูลฝอยเข้าสู่ระบบบำบัดน้ำเสียโครงการตามที่มาตรการกำหนด (รูปที่ 2.21) | - ไม่พบปัญหา | <p>รูปที่ 2.21 ท่อระบายน้ำบริเวณห้องพักมูลฝอยที่เชื่อมต่อกับระบบบำบัดน้ำเสีย</p> |

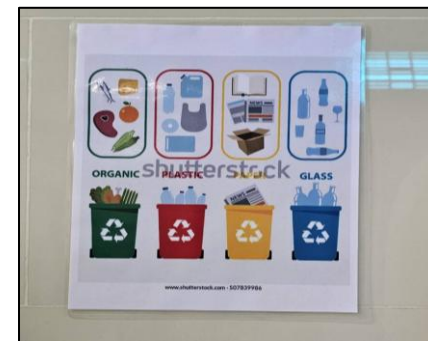
| ผลกระทบสิ่งแวดล้อม | มาตรการป้องกันและแก้ไขผลกระทบสิ่งแวดล้อม | รายละเอียดการปฏิบัติจริง | ปัญหาและแนวทางแก้ไข | อ้างอิง |
|---|---|---|---|---|
| 3. คุณค่าการใช้ประโยชน์ของมนุษย์ (ต่อ)<br>3.1 สิ่งอำนวยความสะดวกขั้นพื้นฐาน (ต่อ)<br>(3) การจัดการมูลฝอย (ต่อ) | 11.พิจารณาส่งเสริมมาตรการคัดแยกมูลฝอยอย่างจริงจัง | - โครงการมีการประชาสัมพันธ์ให้ผู้พักอาศัยมีการคัดแยกขยะมูลฝอย เพื่อลดปริมาณขยะ (รูปที่ 2.23) | - ไม่พบปัญหา | <br>รูปที่ 2.23 ป้ายรณรงค์เรื่องการคัดแยกขยะ |

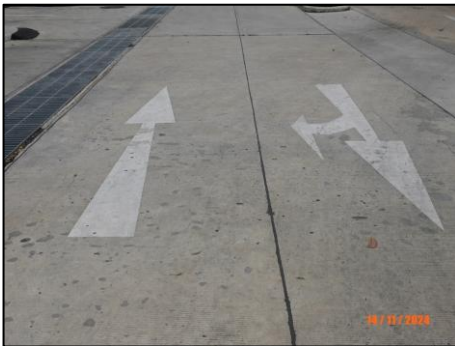
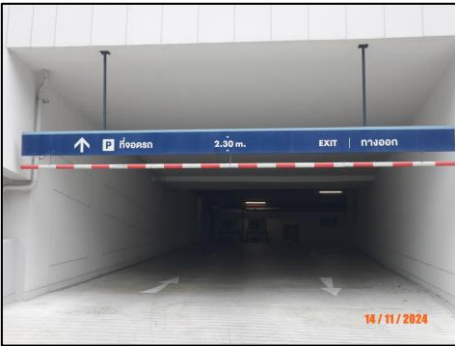
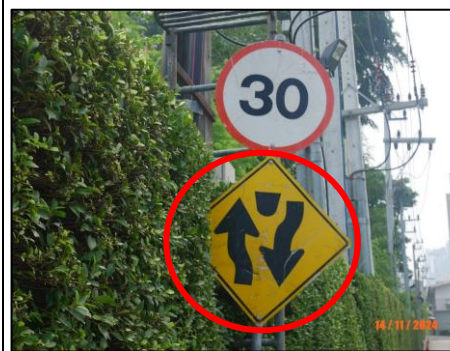
| ผลกระทบสิ่งแวดล้อม | มาตรการป้องกันและแก้ไขผลกระทบสิ่งแวดล้อม | รายละเอียดการปฏิบัติจริง | ปัญหาและแนวทางแก้ไข | อ้างอิง |
|---|---|---|---|---|
| 3. คุณค่าการใช้ประโยชน์ของมนุษย์ (ต่อ)<br>3.3 การคมนาคมขนส่ง (ต่อ) | | | | <p>รูปที่ 2.26 บ้ายสัญญาณจราจรต่างๆ ภายในโครงการ (ต่อ)</p> |

| ผลกระทบสิ่งแวดล้อม | มาตรการป้องกันและแก้ไขผลกระทบสิ่งแวดล้อม | รายละเอียดการปฏิบัติจริง | ปัญหาและแนวทางแก้ไข | อ้างอิง |
|---|---|---|---|---|
| 3. คุณค่าการใช้ประโยชน์ของมนุษย์ (ต่อ)<br>3.3 การคมนาคมขนส่ง (ต่อ) | | | | <p>รูปที่ 2.26 บ้ายสัญญาณจราจรต่างๆ ภายในโครงการ (ต่อ)</p> |

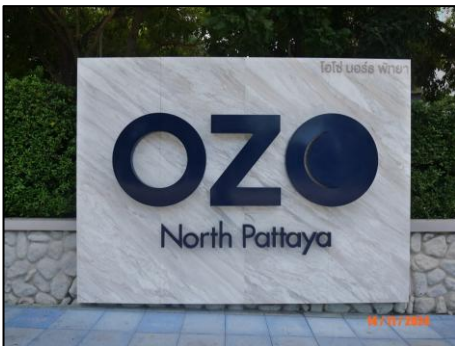
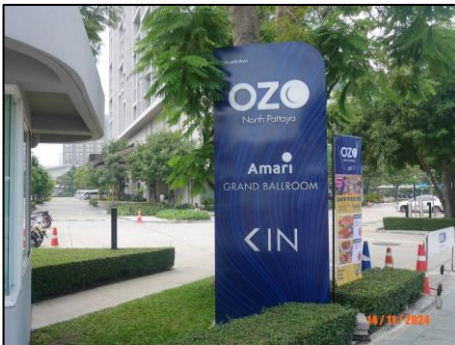
| ผลกระทบสิ่งแวดล้อม | มาตรการป้องกันและแก้ไขผลกระทบสิ่งแวดล้อม | รายละเอียดการปฏิบัติจริง | ปัญหาและแนวทางแก้ไข | อ้างอิง |
|---|---|---|---|---|
| 3. คุณค่าการใช้ประโยชน์ของมนุษย์ (ต่อ)<br>3.3 การคมนาคมขนส่ง (ต่อ) | 3. ติดตั้งป้ายชื่อโครงการ ลูกศรแสดงทิศทางบริเวณทางเข้า-ออกโครงการที่สามารถเห็นได้ชัดเจนและในระยะทางพอสมควรที่จะชะลอรถได้ทันก่อนเข้าสู่โครงการ | - โครงการมีการติดตั้งป้ายชื่อโครงการ (รูปที่ 2.27) และลูกศรแสดงทิศทางบริเวณทางเข้า-ออกโครงการ (รูปที่ 2.28) | - ไม่พบปัญหา | <p>รูปที่ 2.27 ป้ายชื่อโครงการ</p> <p>รูปที่ 2.28 ป้ายลูกศรบริเวณทางเข้า-ออกโครงการ</p> |

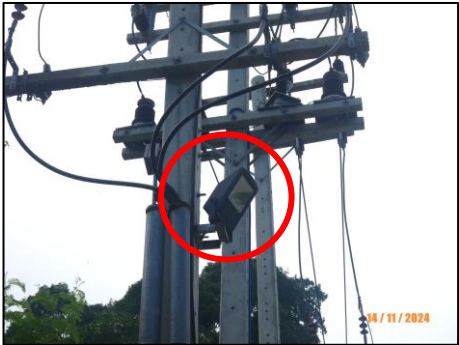
| ผลกระทบสิ่งแวดล้อม | มาตรการป้องกันและแก้ไขผลกระทบสิ่งแวดล้อม | รายละเอียดการปฏิบัติจริง | ปัญหาและแนวทางแก้ไข | อ้างอิง |
|---|---|---|---|---|
| | 5. ติดตั้งไฟฟ้าส่องสว่างบริเวณทางเข้า-ออกโครงการให้สามารถเห็นรถที่จะเข้าหรือออกโครงการได้อย่างชัดเจนในช่วงเวลากลางคืน | - โครงการมีการติดตั้งระบบไฟฟ้าส่องสว่างบริเวณด้านหน้า และภายในโครงการ เพื่อให้การเดินทางภายในโครงการมีความปลอดภัย ผู้เดินรถสามารถมองเห็นอย่างชัดเจน (รูปที่ 2.29) | - ไม่พบปัญหา | <p>รูปที่ 2.29 แสดงสว่างบริเวณทางเข้า-ออกโครงการ</p> |

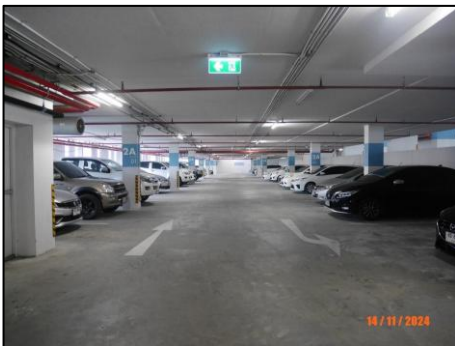
| ผลกระทบสิ่งแวดล้อม | มาตรการป้องกันและแก้ไขผลกระทบสิ่งแวดล้อม | รายละเอียดการปฏิบัติจริง | ปัญหาและแนวทางแก้ไข | อ้างอิง |
|---|---|---|---|---|
| | 7. จัดให้มีที่จอดรถจำนวน 155 คัน ซึ่งเพียงพอตามกฎหมาย | - โครงการได้จัดพื้นที่จอดรถ ภายในพื้นที่โครงการ ซึ่งเพียงพอตามกฎหมายกำหนด (รูปที่ 2.30) | - ไม่พบปัญหา | <br>รูปที่ 2.30 พื้นที่จอดรถ |

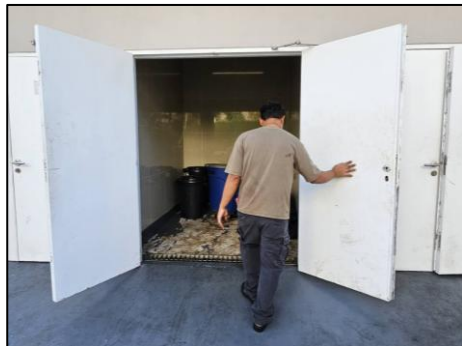
| ผลกระทบสิ่งแวดล้อม | มาตรการป้องกันและแก้ไขผลกระทบสิ่งแวดล้อม | รายละเอียดการปฏิบัติจริง | ปัญหาและแนวทางแก้ไข | อ้างอิง |
|---|---|---|---|---|
| 4. คุณค่าคุณภาพชีวิต (ต่อ)<br>4.2 สาธารณสุข (ต่อ) | 4. ตรวจสอบความเรียบร้อยของถังรองรับมูลฝอยของแต่ละชั้นและห้องพักมูลฝอยรวมของโครงการทุกวันตลอดช่วงเปิดดำเนินการ | - โครงการจัดให้มีเจ้าหน้าที่คอยตรวจสอบความเรียบร้อยของถังมูลฝอยของแต่ละชั้นและห้องพักมูลฝอยรวมของโครงการทุกวัน (รูปที่ 2.33) | - ไม่พบปัญหา | <br>รูปที่ 2.33 เจ้าหน้าที่ตรวจสอบการตกค้างขยะภายในโครงการ |

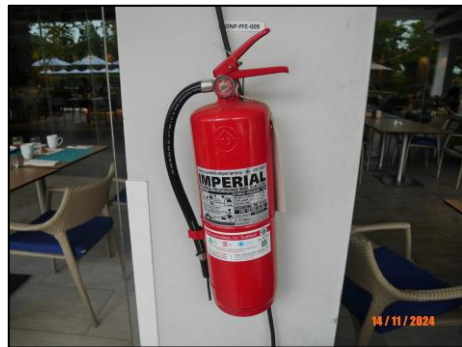
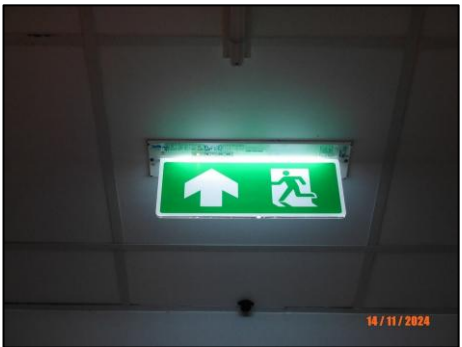
| ผลกระทบสิ่งแวดล้อม | มาตรการป้องกันและแก้ไขผลกระทบสิ่งแวดล้อม | รายละเอียดการปฏิบัติจริง | ปัญหาและแนวทางแก้ไข | อ้างอิง |
|---|---|---|---|---|
| 4. คุณค่าคุณภาพชีวิต (ต่อ)<br>4.3 อาชีวอนามัยและความปลอดภัย | 1. จัดให้มีระบบป้องกันอัคคีภัยตามมาตรฐานวิศวกรรมสถานแห่งประเทศไทย และกฎหมายควบคุมอาคารว่าด้วยความปลอดภัยประกอบด้วย<br>1) ถังดับเพลิงเคมี<br>2) ป้ายบอกทางหนีไฟ<br>3) ไฟฟ้าส่องสว่างฉุกเฉิน<br>4) บันไดหนีไฟ<br>5) อุปกรณ์ส่งสัญญาณเตือนเพลิงไหม้<br>6) ระบบป้องกันอันตรายจากฟ้าผ่า<br>7) ระบบท่อยื่นดับเพลิง พร้อมตู้ดับเพลิง<br>8) ติดป้ายแนะนำการใช้อุปกรณ์แต่ละตัวไว้บริเวณที่อุปกรณ์ติดตั้งอยู่เพื่อให้ผู้พักอาศัยที่อยู่ใกล้ที่เกิดเหตุสามารถใช้ได้ทันที<br>9) หัวรับน้ำดับเพลิงติดตั้งภายนอกอาคารชนิดข้อต่อสวมเร็ว จำนวน 1 แห่ง | - โครงการได้จัดทำระบบป้องกันและเตือนอัคคีภัย ตามบริเวณจุดต่างๆ ทั้งภายในและภายนอกอาคารตามกฎหมายกำหนด (รูปที่ 2.34) | - ไม่พบปัญหา | <br>ถังดับเพลิง<br><br>ป้ายบอกทางหนีไฟ<br>รูปที่ 2.34 ระบบป้องกันอัคคีภัยต่างๆ ภายในโครงการ |

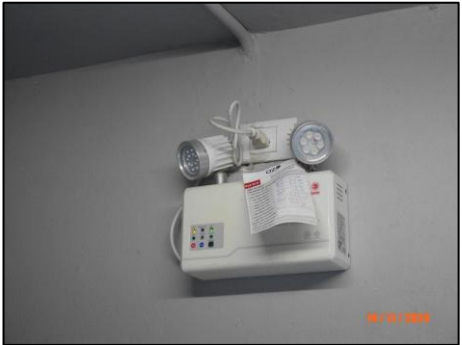
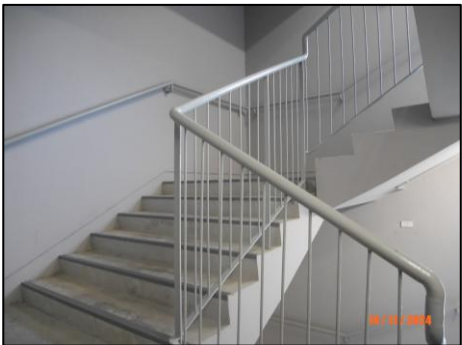
| ผลกระทบสิ่งแวดล้อม | มาตรการป้องกันและแก้ไขผลกระทบสิ่งแวดล้อม | รายละเอียดการปฏิบัติจริง | ปัญหาและแนวทางแก้ไข | อ้างอิง |
|---|---|---|---|---|
| 4. คุณค่าคุณภาพชีวิต (ต่อ)<br>4.3 อาชีวอนามัยและความปลอดภัย (ต่อ) | | | | <p>ไฟฟ้าส่องสว่างฉุกเฉิน</p> <p>บันไดหนีไฟ</p> <p>รูปที่ 2.34 ระบบป้องกันอัคคีภัยต่างๆ ภายในโครงการ (ต่อ)</p> |

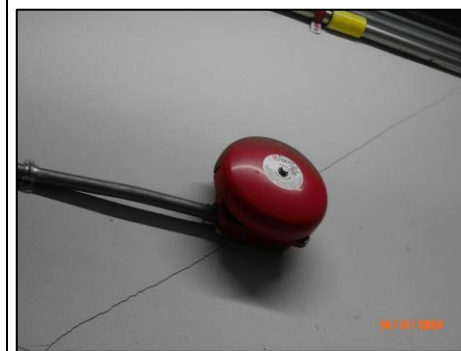
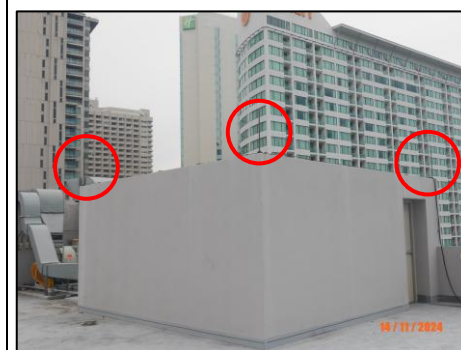
| ผลกระทบสิ่งแวดล้อม | มาตรการป้องกันและแก้ไขผลกระทบสิ่งแวดล้อม | รายละเอียดการปฏิบัติจริง | ปัญหาและแนวทางแก้ไข | อ้างอิง |
|---|---|---|---|---|
| 4. คุณค่าคุณภาพชีวิต (ต่อ)<br>4.3 อาชีวอนามัยและความปลอดภัย (ต่อ) | | | | <p>สัญญาณเตือนเพลิงไหม้</p> <p>สายล่อฟ้า</p> <p>รูปที่ 2.34 ระบบป้องกันอัคคีภัยต่างๆ ภายในโครงการ (ต่อ)</p> |

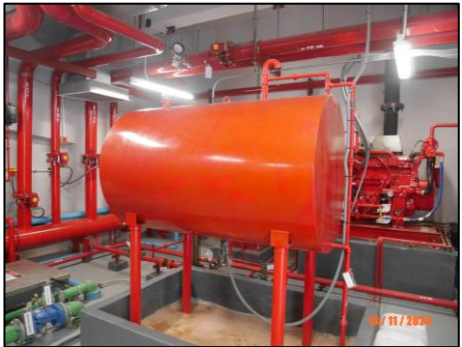
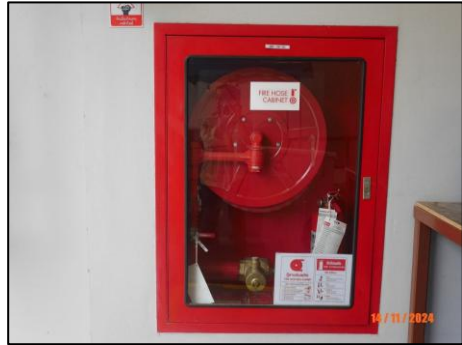
| ผลกระทบสิ่งแวดล้อม | มาตรการป้องกันและแก้ไขผลกระทบสิ่งแวดล้อม | รายละเอียดการปฏิบัติจริง | ปัญหาและแนวทางแก้ไข | อ้างอิง |
|---|---|---|---|---|
| 4. คุณค่าคุณภาพชีวิต (ต่อ)<br>4.3 อาชีวอนามัยและความปลอดภัย (ต่อ) | | | | <p>Fire pump</p> <p>ตู้ดับเพลิง</p> <p>รูปที่ 2.34 ระบบป้องกันอัคคีภัยต่างๆ ภายในโครงการ (ต่อ)</p> |

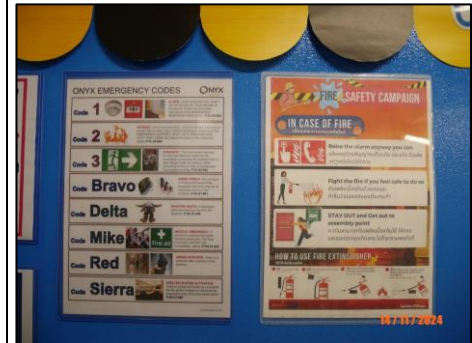
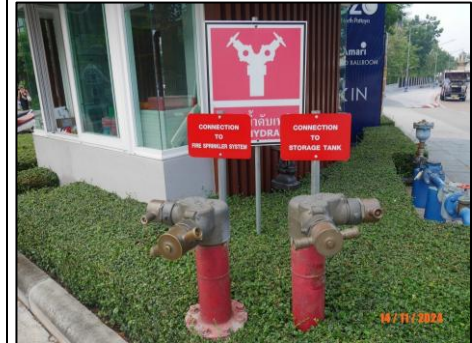
| ผลกระทบสิ่งแวดล้อม | มาตรการป้องกันและแก้ไขผลกระทบสิ่งแวดล้อม | รายละเอียดการปฏิบัติจริง | ปัญหาและแนวทางแก้ไข | อ้างอิง |
|---|---|---|---|---|
| 4. คุณค่าคุณภาพชีวิต (ต่อ)<br>4.3 อาชีวอนามัยและความปลอดภัย (ต่อ) | | | | <p>ติดป้ายแนะนำการใช้อุปกรณ์</p> <p>หัวรับน้ำดับเพลิงติดตั้งภายนอกอาคาร</p> <p>รูปที่ 2.34 ระบบป้องกันอัคคีภัยต่างๆ ภายในโครงการ (ต่อ)</p> |

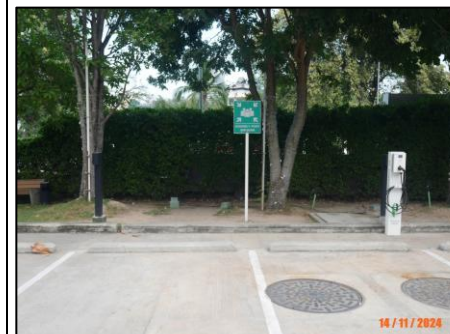
| ผลกระทบสิ่งแวดล้อม | มาตรการป้องกันและแก้ไขผลกระทบสิ่งแวดล้อม | รายละเอียดการปฏิบัติจริง | ปัญหาและแนวทางแก้ไข | อ้างอิง |
|---|---|---|---|---|
| 4. คุณค่าคุณภาพชีวิต (ต่อ)<br>4.3 อาชีวอนามัยและความปลอดภัย (ต่อ) | 9. จัดเตรียมพื้นที่จุดรวมพลไว้ในพื้นที่โครงการอย่างเพียงพอโดยให้สอดคล้องกับแนวทางสำนักงานนโยบายและแผนทรัพยากรธรรมชาติและสิ่งแวดล้อมที่กำหนดให้มีสัดส่วนพื้นที่จุดรวมพลต่อผู้พักอาศัยไม่น้อยกว่า 0.25 ตารางเมตร/คน พื้นที่โครงการจัดเตรียมเป็นจุดรวมพล สามารถรองรับผู้อพยพภายในโครงการและเป็นพื้นที่ที่ปลอดภัย | - โครงการได้มีจัดพื้นที่จุดรวมพลบริเวณพื้นที่สีเขียว (รูปที่ 2.35) | - ไม่พบปัญหา | <br>รูปที่ 2.35 จุดรวมพล |

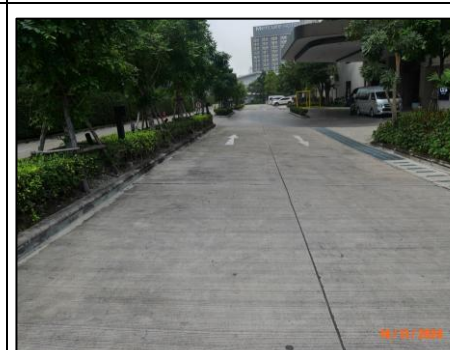
| ผลกระทบสิ่งแวดล้อม | มาตรการป้องกันและแก้ไขผลกระทบสิ่งแวดล้อม | รายละเอียดการปฏิบัติจริง | ปัญหาและแนวทางแก้ไข | อ้างอิง |
|---|---|---|---|---|
| | 10. จัดให้มีทางเดินรถดับเพลิงขนาดใหญ่เพื่อให้สามารถเข้าถึงหัวรับน้ำดับเพลิงได้สะดวกพร้อมทั้งต้องไม่มีสิ่งกีดขวางอยู่บริเวณหัวรับน้ำดับเพลิง | - โครงการมีทางเดินรถดับเพลิงขนาดใหญ่เพื่อให้เข้าถึงหัวรับน้ำดับเพลิงได้สะดวกตามที่มาตรการกำหนด (รูปที่ 2.36) | - ไม่พบปัญหา | <br>รูปที่ 2.36 ทางเดินรถดับเพลิง<br>(ถนนภายในโครงการ) |

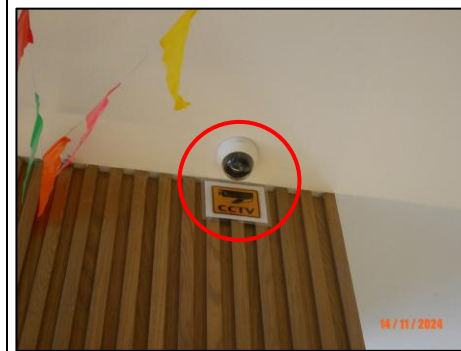
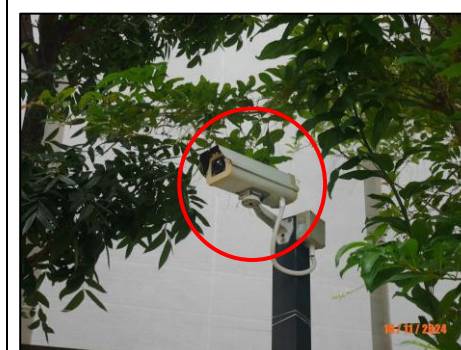
| ผลกระทบสิ่งแวดล้อม | มาตรการป้องกันและแก้ไขผลกระทบสิ่งแวดล้อม | รายละเอียดการปฏิบัติจริง | ปัญหาและแนวทางแก้ไข | อ้างอิง |
|---|---|---|---|---|
| 4. คุณค่าคุณภาพชีวิต (ต่อ)<br>4.3 อาชีวอนามัยและความปลอดภัย (ต่อ) | | | | <p>บริเวณ Reception ภายในอาคาร</p> <p>บริเวณภายนอกอาคาร</p> <p>รูปที่ 2.37 กล้องวงจรปิด CCTV (ต่อ)</p> |

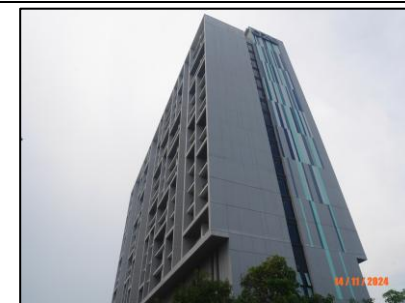
| ผลกระทบสิ่งแวดล้อม | มาตรการป้องกันและแก้ไขผลกระทบสิ่งแวดล้อม | รายละเอียดการปฏิบัติจริง | ปัญหาและแนวทางแก้ไข | อ้างอิง |
|---|---|---|---|---|
| (2) ความกลมกลืนกับสภาพพื้นที่โดยรอบ | 1. โครงการเลือกใช้โทนสีภายนอกอาคารที่มีลักษณะกลมกลืนกับธรรมชาติ และเป็นมิตรกับสภาพแวดล้อมโดยรอบพื้นที่โครงการ และเป็นโทนสีที่มีความสบายตา | - โครงการได้ทาสีภายนอกอาคารเป็นสีโทนอ่อน (รูปที่ 2.38) | - ไม่พบปัญหา | <br>รูปที่ 2.38 สีอาคารโทนอ่อน |

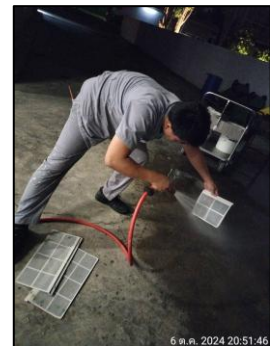
| ผลกระทบสิ่งแวดล้อม | มาตรการป้องกันและแก้ไขผลกระทบสิ่งแวดล้อม | รายละเอียดการปฏิบัติจริง | ปัญหาและแนวทางแก้ไข | อ้างอิง |
|---|---|---|---|---|
| 4. คุณค่าคุณภาพชีวิต (ต่อ)<br>4.8 การประหยัดและอนุรักษ์พลังงาน (ต่อ) | - เครื่องส่งลมเย็น ควรมีการทำความสะอาดแผงกรองอากาศถ้าอุปกรณ์ดังกล่าวสกปรกพื้นผิวรับความร้อนจะถ่ายเทความร้อนได้ไม่ดี ทำให้น้ำเย็นที่กลับไปยังเครื่องทำน้ำเย็นยังมีอุณหภูมิต่ำอยู่ ทำให้ประสิทธิภาพที่เครื่องทำน้ำเย็นต่ำลงด้วย | - โครงการจัดให้มีเจ้าหน้าที่คอยทำความสะอาดแผงกรองอากาศเป็นประจำ (รูปที่ 2.43) | - ไม่พบปัญหา | <p>รูปที่ 2.43 การทำความสะอาดแผงกรองอากาศ</p> |

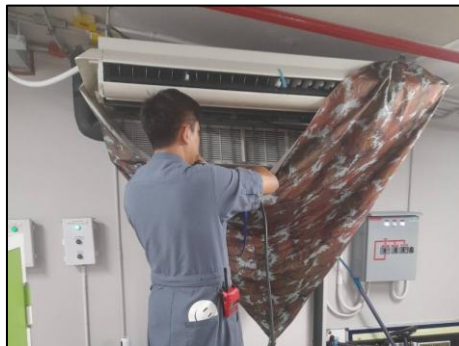
| ผลกระทบสิ่งแวดล้อม | มาตรการป้องกันและแก้ไขผลกระทบสิ่งแวดล้อม | รายละเอียดการปฏิบัติจริง | ปัญหาและแนวทางแก้ไข | อ้างอิง |
|---|---|---|---|---|
| | - ทำความสะอาดคอนเดนเซอร์ที่ระบายความร้อนด้วยอากาศเป็นประจำและตรวจสอบอย่าให้มีวัสดุปิดขวางลมที่ใช้ในการระบายความร้อน | - โครงการจัดให้มีเจ้าหน้าที่คอยทำความสะอาดคอนเดนเซอร์ที่ระบายความร้อนด้วยอากาศเป็นประจำ (รูปที่ 2.44) | - ไม่พบปัญหา | <p>รูปที่ 2.44 การทำความสะอาดคอนเดนเซอร์</p> |

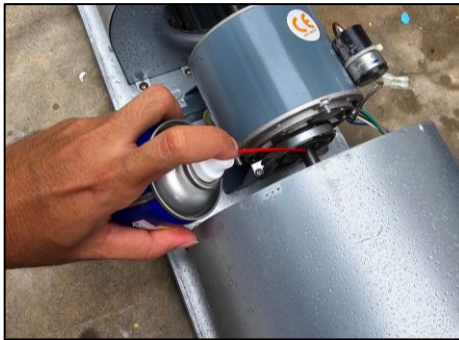
| ผลกระทบสิ่งแวดล้อม | มาตรการป้องกันและแก้ไขผลกระทบสิ่งแวดล้อม | รายละเอียดการปฏิบัติจริง | ปัญหาและแนวทางแก้ไข | อ้างอิง |
|---|---|---|---|---|
| 4. คุณค่าคุณภาพชีวิต (ต่อ)<br>4.8 การประหยัดและอนุรักษ์พลังงาน (ต่อ) | - พัดลมทุกตัวจะต้องทำการหล่อลื่นโดยอัดจารบีหรือหยอดน้ำมันอย่างสม่ำเสมอตามระยะเวลา | - โครงการมีการบำรุงรักษาพัดลมทุกตัวให้มีประสิทธิภาพพร้อมใช้งานอย่างสม่ำเสมอ (รูปที่ 2.45) | - ไม่พบปัญหา | <br>รูปที่ 2.45 ทำการหล่อลื่นพัดลมทุกตัว |

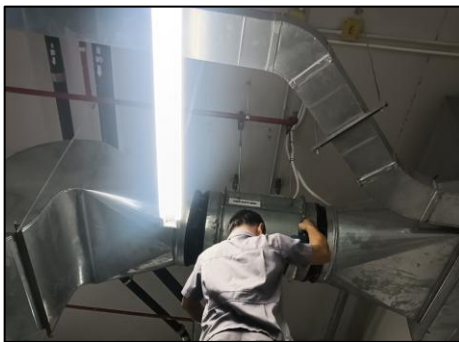
| ผลกระทบสิ่งแวดล้อม | มาตรการป้องกันและแก้ไขผลกระทบสิ่งแวดล้อม | รายละเอียดการปฏิบัติจริง | ปัญหาและแนวทางแก้ไข | อ้างอิง |
|---|---|---|---|---|
| | - ตรวจสอบการรั่วของท่อลมที่อาจเกิดขึ้นได้และซ่อมแซมฉนวนท่อลมที่ฉีกขาด | - โครงการมีการตรวจสอบการรั่วของลมและซ่อมแซมท่อลมที่ฉีกขาด ปัจจุบันไม่พบการฉีกขาดของท่อลม (รูปที่ 2.46) | - ไม่พบปัญหา | <br>รูปที่ 2.46 การตรวจสอบการรั่วของท่อลม |

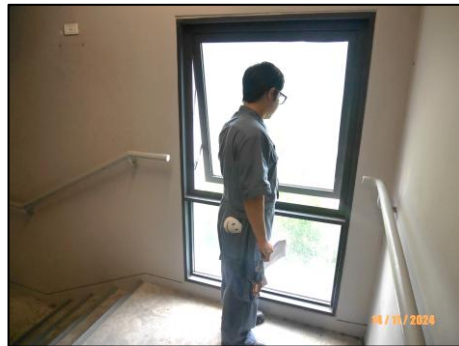
| ผลกระทบสิ่งแวดล้อม | มาตรการป้องกันและแก้ไขผลกระทบสิ่งแวดล้อม | รายละเอียดการปฏิบัติจริง | ปัญหาและแนวทางแก้ไข | อ้างอิง |
|---|---|---|---|---|
| 4. คุณค่าคุณภาพชีวิต (ต่อ)<br>4.8 การประหยัดและอนุรักษ์พลังงาน (ต่อ) | - ตรวจสอบหน้าต่างและประตู<br>เข้าออกอาคารว่ามีรูรั่วทำให้<br>อากาศร้อนภายนอกเข้าสู่<br>อาคารหรือไม่ | - โครงการมีการตรวจสอบมิให้หน้าต่างและประตู<br>เข้าออกอาคารมีรูรั่ว เพื่อป้องกันอากาศร้อน<br>ภายนอกเข้าสู่อาคาร (รูปที่ 2.47) | - ไม่พบปัญหา | <br>รูปที่ 2.47 การตรวจสอบรูรั่ว<br>ของหน้าต่าง-ประตู |

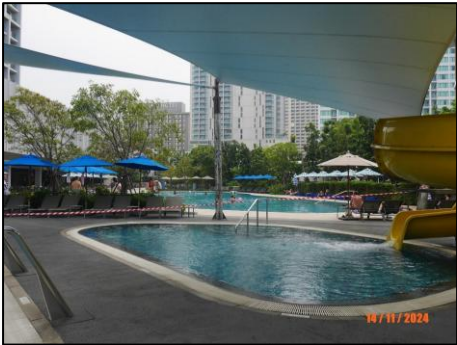
| ผลกระทบสิ่งแวดล้อม | มาตรการป้องกันและแก้ไขผลกระทบสิ่งแวดล้อม | รายละเอียดการปฏิบัติจริง | ปัญหาและแนวทางแก้ไข | อ้างอิง |
|---|---|---|---|---|
| 4. คุณค่าคุณภาพชีวิต (ต่อ)<br>4.10 สระว่ายน้ำ (ต่อ) | 2. มาตรการด้านโครงสร้างและความปลอดภัยของสระว่ายน้ำ<br><br>1) อาคารประกอบทำด้วยวัสดุมั่นคงแข็งแรงพื้นเรียบ ไม่ลื่น ไม่ดูดซึมน้ำ ทำความสะอาดง่าย พื้นลาดเอียงเล็กน้อยเพื่อการระบายน้ำที่ดี | - โครงสร้างสระว่ายน้ำของโครงการทำด้วยวัสดุมั่นคงแข็งแรงพื้นเรียบ ไม่ลื่น ไม่ดูดซึมน้ำ ทำความสะอาดง่าย พื้นลาดเอียงเล็กน้อย เพื่อการระบายน้ำที่ดี (รูปที่ 2.50) | - ไม่พบปัญหา | <br><br>รูปที่ 2.50 สระว่ายน้ำ |

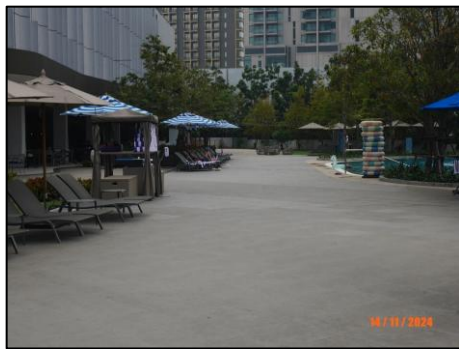
| ผลกระทบสิ่งแวดล้อม | มาตรการป้องกันและแก้ไขผลกระทบสิ่งแวดล้อม | รายละเอียดการปฏิบัติจริง | ปัญหาและแนวทางแก้ไข | อ้างอิง |
|---|---|---|---|---|
| 4. คุณค่าคุณภาพชีวิต (ต่อ)<br>4.10 สระว่ายน้ำ (ต่อ) | 3) จัดให้มีที่ว่างสำหรับใช้เป็นทางเดินรอบสระว่ายน้ำมีความกว้างไม่น้อยกว่า 1.20 เมตร ไม่ลื่น ไม่มีน้ำขัง ทำความสะอาดง่าย | - โครงการจัดให้มีเส้นทางเดินรอบสระว่ายน้ำ ไม่ลื่น ไม่มีน้ำขังและทำความสะอาดง่าย (รูปที่ 2.52) | - ไม่พบปัญหา | <br>รูปที่ 2.52 ทางเดินรอบสระว่ายน้ำ |

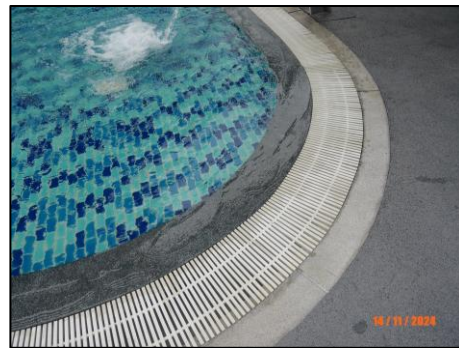
| ผลกระทบสิ่งแวดล้อม | มาตรการป้องกันและแก้ไขผลกระทบสิ่งแวดล้อม | รายละเอียดการปฏิบัติจริง | ปัญหาและแนวทางแก้ไข | อ้างอิง |
|---|---|---|---|---|
| | 4) จัดให้มีรางระบายน้ำล้นมีฝาปิดรอบสระว่ายน้ำ มีความกว้าง 30-40 เซนติเมตร ไม่เป็นสนิม แข็งแรงทำความสะอาดง่ายอยู่ในสภาพดี และไม่มีน้ำล้นออกจากราง | - โครงการได้จัดให้มีรางระบายน้ำล้นมีฝาปิดรอบสระว่ายน้ำ (รูปที่ 2.53) | - ไม่พบปัญหา | <br>รูปที่ 2.53 รางระบายน้ำล้นบริเวณสระว่ายน้ำ |

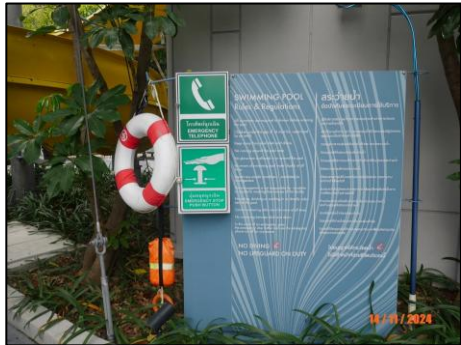
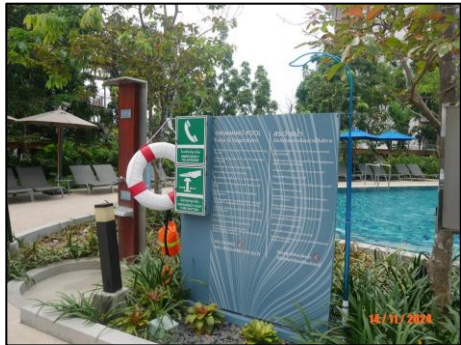
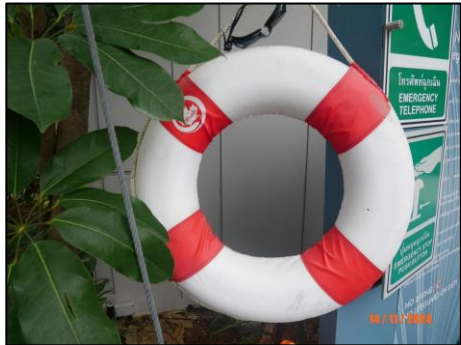
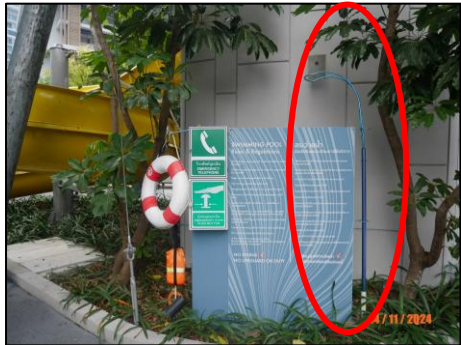
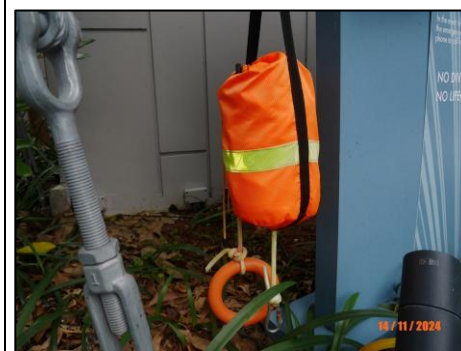
| ผลกระทบสิ่งแวดล้อม | มาตรการป้องกันและแก้ไขผลกระทบสิ่งแวดล้อม | รายละเอียดการปฏิบัติจริง | ปัญหาและแนวทางแก้ไข | อ้างอิง |
|---|---|---|---|---|
| 4. คุณค่าคุณภาพชีวิต (ต่อ)<br>4.10 สระว่ายน้ำ (ต่อ) | 7) ตรวจสอบอุปกรณ์ประจำสระว่ายน้ำ เช่น ไม้ช่วยชีวิต ห่วงชูชีพ โฟมช่วยชีวิต ให้อยู่ในสภาพพร้อมใช้งานตลอดเวลา | - โครงการได้จัดให้มีอุปกรณ์ช่วยชีวิตประจำสระว่ายน้ำ ได้แก่ ไม้ช่วยชีวิต ห่วงชูชีพ โฟมช่วยชีวิต จำนวน 2 จุด รอบสระว่ายน้ำ (รูปที่ 2.55) | - ไม่พบปัญหา | <p>อุปกรณ์ช่วยชีวิต จุดที่ 1</p> <p>อุปกรณ์ช่วยชีวิต จุดที่ 2</p> <p>รูปที่ 2.55 อุปกรณ์ช่วยชีวิตบริเวณสระว่ายน้ำ</p> |

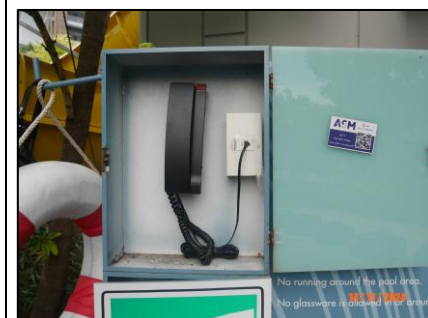
| ผลกระทบสิ่งแวดล้อม | มาตรการป้องกันและแก้ไขผลกระทบสิ่งแวดล้อม | รายละเอียดการปฏิบัติจริง | ปัญหาและแนวทางแก้ไข | อ้างอิง |
|---|---|---|---|---|
| | 4) อุปกรณ์สื่อสารที่สามารถติดต่อบุคคลหรือสถานที่สำคัญๆ เช่น โรงพยาบาล สถานีตำรวจ เพื่อขอความช่วยเหลือเมื่อเกิดเหตุฉุกเฉินต่างๆ เช่น เพลิงไหม้หรือมีคนจมน้ำ และปิดประกาศหมายเลขโทรศัพท์ของสถานที่ดังกล่าวในที่เห็นได้ชัดเจนและเป็นข้อมูลปัจจุบันอยู่เสมอ | - โครงการได้จัดให้มีอุปกรณ์สื่อสารที่สามารถติดต่อบุคคลได้ (รูปที่ 2.59) พร้อมปิดหมายเลขโทรศัพท์ของเจ้าหน้าที่ เพื่อเป็นผู้ประสานไปยังหน่วยงานราชการ เช่น โรงพยาบาล และสถานีตำรวจ กรณีฉุกเฉินบริเวณสระว่ายน้ำ | - ไม่พบปัญหา | <p>รูปที่ 2.59 อุปกรณ์สื่อสารและเบอร์ดติดต่อกรณีฉุกเฉินบริเวณสระว่ายน้ำ</p> |
