## บทที่ 2

ผลการดำเนินการตามมาตรการป้องกันและแก้ไขผลกระทบสิ่งแวดล้อม

### 2.1 ผลการดำเนินการตามมาตรการป้องกันและแก้ไขผลกระทบสิ่งแวดล้อมทั่วไป

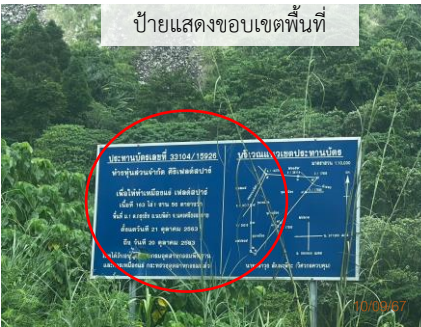
มาตรการป้องกันและแก้ไขผลกระทบสิ่งแวดล้อม และมาตรการติดตามตรวจสอบผลกระทบสิ่งแวดล้อม	ผลการปฏิบัติตามมาตรการ	ปัญหา อุปสรรค ที่ไม่สามารถปฏิบัติ ตามมาตรการ และแนวทางแก้ไข	ภาพประกอบมาตรการ
<b>1. ทรัพยากรสิ่งแวดล้อมทางกายภาพ</b> <b>1.1 ลักษณะภูมิประเทศ</b> <ul style="list-style-type: none"> <li>• ระยะเตรียมการ               <ol style="list-style-type: none"> <li>1) ให้กำหนดตำแหน่ง และขอบเขตพื้นที่ประกอบกิจกรรมต่างๆ ที่เกี่ยวข้องกับการทำเหมืองของโครงการให้ชัดเจน โดยเปลี่ยนแปลงสภาพเดิมให้น้อยที่สุดหรือเท่าที่จำเป็น</li> </ol> </li> </ul>	- ทางโครงการได้กำหนดตำแหน่ง และขอบเขตพื้นที่ประกอบกิจกรรมต่างๆ ที่เกี่ยวข้องกับการทำเหมืองของโครงการไว้ชัดเจน และเปลี่ยนแปลงสภาพเดิมให้น้อยที่สุด อีกทั้งโครงการจัดทำป้ายแสดงขอบเขตพื้นที่โครงการและขอบเขตการทำเหมือง พร้อมทั้งจัดทำแท่งเหล็กไว้บริเวณแนวกันเขตพื้นที่ไม่ทำเหมือง	- ไม่มี

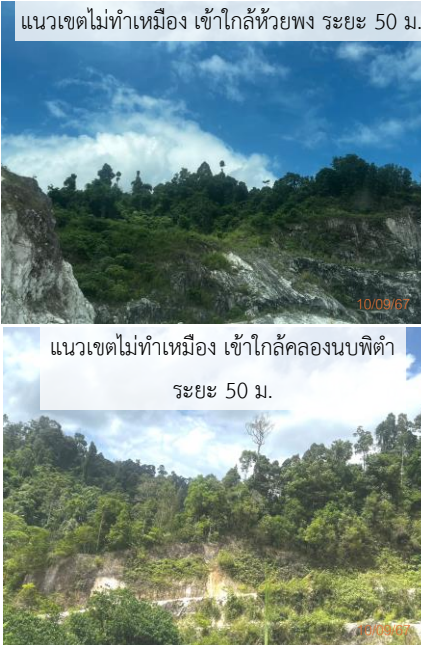
<ol style="list-style-type: none"> <li>2) ให้กำหนดระยะแนวเขตไม่ทำเหมืองหรือกิจกรรมใดๆ เข้าใกล้ห้วยพง และคลองนบพิตาในระยะ 50 เมตร ทั้งพื้นที่เว้นการทำเหมืองในเขตชุมไม้ทั้ง 3 บริเวณให้ชัดเจน</li> </ol>	- ทางโครงการกำหนดแนวเขตไม่ทำเหมือง เข้าใกล้ห้วยพง และคลองนบพิตา ในระยะ 50 เมตร อีกทั้งเว้นการทำเหมืองในเขตชุมไม้ทั้ง 3 บริเวณอย่างชัดเจน	- ไม่มี

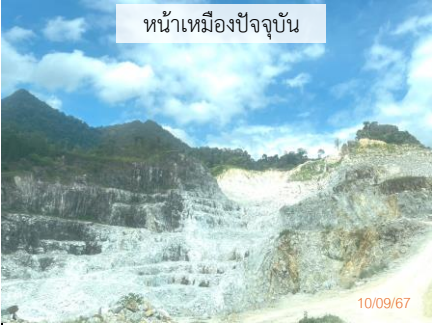
มาตรการป้องกันและแก้ไขผลกระทบสิ่งแวดล้อม และมาตรการติดตามตรวจสอบผลกระทบสิ่งแวดล้อม	ผลการปฏิบัติตามมาตรการ	ปัญหา อุปสรรค ที่ไม่สามารถปฏิบัติตามมาตรการ และแนวทางแก้ไข	ภาพประกอบมาตรการ
<ul style="list-style-type: none"> <li>ระยะดำเนินการ</li> <li>1) กำหนดให้เริ่มเปิดหน้าเหมืองตามแผนผังการทำเหมืองของโครงการ โดยเริ่มเปิดทำเหมืองจากบริเวณพื้นที่ทำเหมือง "ห1" ให้เสร็จสิ้นก่อน แล้วจึงเปิดทำเหมืองในพื้นที่ "ห2" โดยให้เดินหน้าเหมืองไปตามขอบเขตการทำเหมืองในแต่ละช่วงตามที่กำหนดไว้ในแผนผังการทำเหมืองอย่างเคร่งครัด</li> </ul>	<ul style="list-style-type: none"> <li>- ปัจจุบันโครงการทำเหมืองยึดตามแผนผังการต่ออายุเปิดหน้าเหมืองในลักษณะชั้นบันได ชั้นบันไดหน้าเหมืองสูงไม่เกิน 10 ม. กว้างไม่น้อยกว่า 5 ม. เอียงประมาณ 80-85 องศา และควบคุมความลาดชันสุดท้ายของหน้าเหมืองไม่เกิน 45 องศา</li> <li>- ปัจจุบันโครงการอยู่ระหว่างการพัฒนาหน้าเหมือง ห2 ทางด้านทิศตะวันออกเฉียงเหนือของโครงการ</li> </ul>	- ไม่มี

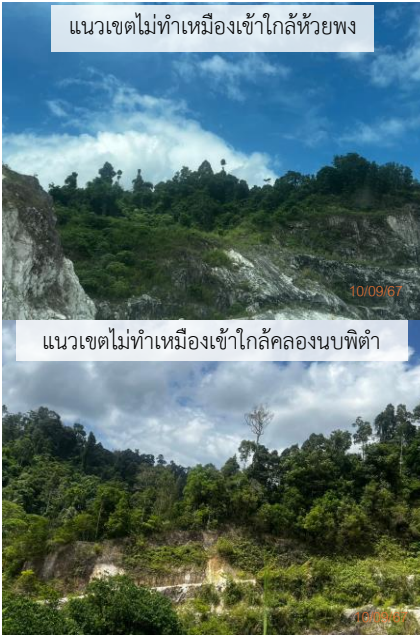
มาตรการป้องกันและแก้ไขผลกระทบสิ่งแวดล้อม และมาตรการติดตามตรวจสอบผลกระทบสิ่งแวดล้อม	ผลการปฏิบัติตามมาตรการ	ปัญหา อุปสรรค ที่ไม่สามารถปฏิบัติ ตามมาตรการ และแนวทางแก้ไข	ภาพประกอบมาตรการ
<ul style="list-style-type: none"> <li>อุทกวิทยาและคุณภาพน้ำ</li> </ul> <p>1) ให้กำหนดระยะแนวเขตไม่ทำเหมืองหรือกิจกรรมใดๆ เข้าใกล้แนวทางน้ำห้วยพงและคลองนบพิตาในระยะ 50 เมตร</p>	<p>- โครงการกำหนดแนวเว้นเขตไม่ทำเหมืองหรือกิจกรรมใดๆ เข้าใกล้แนวทางน้ำห้วยพงและคลองนบพิตาในระยะ 50 เมตร</p>	<p>- ไม่มี</p>

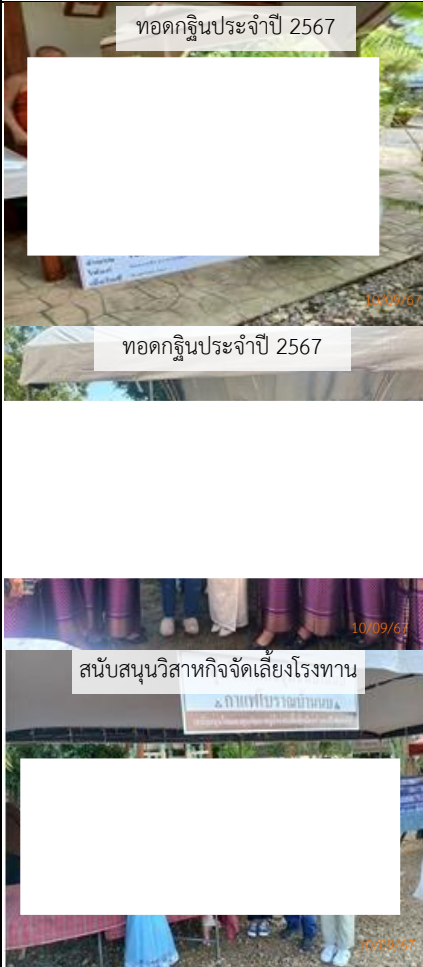
มาตรการป้องกันและแก้ไขผลกระทบสิ่งแวดล้อม และมาตรการติดตามตรวจสอบผลกระทบสิ่งแวดล้อม	ผลการปฏิบัติตามมาตรการ	ปัญหา อุปสรรค ที่ไม่สามารถปฏิบัติ ตามมาตรการ และแนวทางแก้ไข	ภาพประกอบมาตรการ
<p>4) ให้สร้างความสัมพันธ์อันดีระหว่างโครงการกับประชาชนผ่านการเข้าร่วมกิจกรรมต่างๆ ภายในชุมชน เช่น การบริจาคสิ่งของการช่วยเหลืองานศพ ส่งเสริมด้านการกีฬา ทำนุบำรุงศาสนาและปรับปรุงซ่อมแซมเส้นทางคมนาคมภายในชุมชน</p>	<p>- โครงการได้มีการสร้างความสัมพันธ์อันดีกับชุมชน โดยรอบ โดยมีการเข้าร่วมกิจกรรมต่างๆ ภายในชุมชน เช่น โครงการได้มีการสร้างความสัมพันธ์อันดีกับชุมชน โดยรอบ โดยมีการเข้าร่วมกิจกรรมต่างๆ ภายในชุมชน เช่น สนับสนุนแรพลอยชนิดหินแกรตนิตงานถมและไถ ปรับพื้นที่งานศพ สนับสนุนทอดกฐินประจำปี 2567 ที่วัดเขาเหล็ก และสนับสนุนวิสาหกิจจัดเลี้ยงโรงทาน สนับสนุนทอดกฐินประจำปี 2567 ที่วัดนพรัตนาราม และรายละเอียดดังเอกสารแนบ 9</p>	<p>- ไม่มี</p>

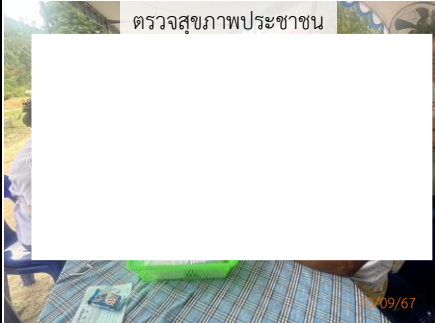
6) ให้มีการประชาสัมพันธ์ข้อมูลเกี่ยวกับผลการปฏิบัติตามมาตรการป้องกันและแก้ไขผลกระทบสิ่งแวดล้อม และผลการแก้ไขปัญหาข้อเรียกร้องต่างๆ (ถ้ามี) โดยการติดประกาศไว้ในสถานที่ที่สำคัญหรือสถานที่ ที่ประชาชนสามารถเข้าถึงได้ง่ายแล้วทำการประเมินค่าความเสียหาย เพื่อให้ผู้ประกอบการชดใช้ให้แก่ทางเจ้าของพื้นที่เกษตรกรรมตามความเสียหายที่เกิดขึ้น	- ทางโครงการได้มีการประชาสัมพันธ์ข้อมูลเกี่ยวกับผลการปฏิบัติตามมาตรการป้องกันและแก้ไขผลกระทบสิ่งแวดล้อม - ที่ผ่านมาทางโครงการไม่มีข้อร้องเรียนจากประชาชน	- ไม่มี	-
<b>4.3 การสาธารณสุข</b> 1) ให้ความร่วมมือและสนับสนุนงบประมาณแก่หน่วยงานราชการที่เกี่ยวข้อง เพื่อติดตามเฝ้าระวังผลกระทบต่อสุขภาพอนามัยของประชาชนในชุมชนใกล้เคียง	- ทางโครงการนำเงินกองทุนเฝ้าระวังสุขภาพมาให้ประชาชนที่อยู่บริเวณพื้นที่ใกล้เคียงตรวจสอบสุขภาพประจำปี	- ไม่มี

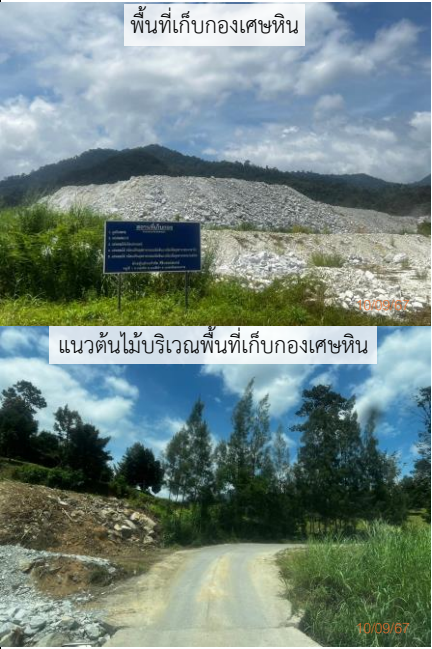
มาตรการป้องกันและแก้ไขผลกระทบสิ่งแวดล้อม และมาตรการติดตามตรวจสอบผลกระทบสิ่งแวดล้อม	ผลการปฏิบัติตามมาตรการ	ปัญหา อุปสรรค ที่ไม่สามารถปฏิบัติตาม มาตรการ และแนวทางแก้ไข	ภาพประกอบมาตรการ
<p>3. เลือกดินเศษหินจากการทำเหมืองให้ดำเนินการดังนี้</p> <ul style="list-style-type: none"> <li>- จัดเก็บบริเวณที่เก็บกองเปลือกดินเศษหินที่อักษร "ด1" ซึ่งมีพื้นที่ 7.6 ไร่ โดยเก็บกองเป็นชั้นๆ ละ 5 เมตร</li> <li>- นำมาถมกลับบริเวณบ่อเหมืองเก่า ห1 ("ด2") ซึ่งมีพื้นที่ 29.7 ไร่ และเก็บกองเพิ่มเติมเป็นชั้นๆ ละ 5 เมตร โดยมีความลาดชัน 27 องศา</li> <li>- นำมาจัดทำเป็นคันทำนบดินเพื่อสร้างบ่อดักตะกอนบนภูเขา บริเวณหมายเลข "บ" พื้นที่ 2.4 ไร่</li> </ul> <p>ทั้งนี้ ให้ทำการปลูกพืชคลุมดินและไม้ยืนต้นโตเร็วบริเวณที่เก็บกองเปลือกดิน และแนวคันดินเพื่อป้องกันการชะล้างพังทลายของกองเปลือกดินและแนวคันดินดังกล่าว</p>	<ul style="list-style-type: none"> <li>- เลือกดินและเศษหินที่เกิดจากการทำเหมืองนำไปจัดเก็บบริเวณ "ด1" ปัจจุบันมีความสูงของการเก็บกองชั้นละ 3 ม. และเปลือกดินเศษหินบางส่วนนำไปพัฒนาเส้นทางขนส่งแร่ และทำคันทำนบดิน</li> <li>- ปัจจุบันโครงการดูแลแนวต้นไม้เดิมที่ปลูกไว้บนคันทำนบดิน ให้มีการเจริญเติบโตที่ดีเสมอ</li> </ul>	- ไม่มี

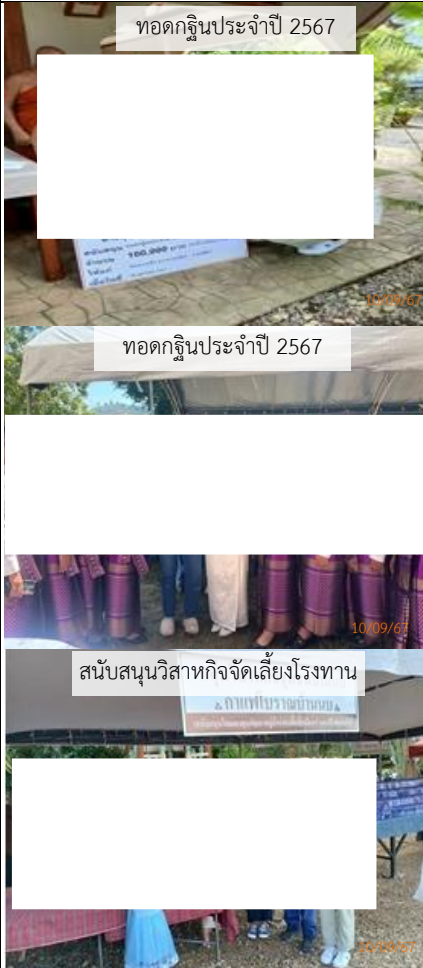
มาตรการป้องกันและแก้ไขผลกระทบสิ่งแวดล้อม และมาตรการติดตามตรวจสอบผลกระทบสิ่งแวดล้อม	ผลการปฏิบัติตามมาตรการ	ปัญหา อุปสรรค ที่ไม่สามารถปฏิบัติ ตามมาตรการ และแนวทางแก้ไข	ภาพประกอบมาตรการ
<p>6. ให้การสนับสนุนและช่วยกิจกรรมสาธารณประโยชน์ และมีส่วนร่วมในกิจกรรมของชุมชนหรือการพัฒนาชุมชนใกล้เคียงพื้นที่ตามความเหมาะสม เช่น ด้าน การศึกษา ศาสนา สาธารณูปโภค สาธารณูปการ รวมถึง การร่วมมือกับองค์กรปกครองส่วนท้องถิ่นในการพัฒนาชุมชน เป็นต้น</p>	<p>- โครงการได้มีการสร้างความสัมพันธ์อันดีกับชุมชน โดยรอบ โดยมีการเข้าร่วมกิจกรรมต่างๆ ภายในชุมชน เช่น สนับสนุนแรพลอยชนิดหินแกรนิตงานถมและไถ ปรับพื้นที่งานศพ สนับสนุนทอดกฐินประจำปี 2567 ที่ วัดเขาเหล็ก และสนับสนุนวิสาหกิจจัดเลี้ยงโรงทาน สนับสนุนทอดกฐินประจำปี 2567 ที่วัดนพรัตนาราม และรายละเอียดดังเอกสารแนบ 9</p>	<p>- ไม่มี</p>
