รายงานผลการปฏิบัติตามมาตรการป้องกันและแก้ไขผลกระทบสิ่งแวดล้อม
และมาตรการติดตามตรวจสอบผลกระทบสิ่งแวดล้อม

โครงการทำเหมืองแร่หินอุตสาหกรรมชนิดหินแกรนิต (เพื่ออุตสาหกรรมก่อสร้าง)

ประทานบัตรที่ 33548/16445

กรกฎาคม-ธันวาคม 2567

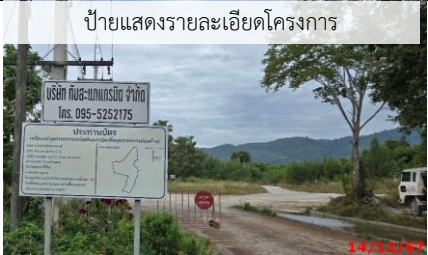
1.6 ให้จัดทำป้ายแสดงข้อมูลรายละเอียดเกี่ยวกับโครงการ ได้แก่ หมายเลขประทานบัตร เจ้าของโครงการ เนื้อที่ อายุประทานบัตร และหมายเลขโทรศัพท์ ที่สามารถติดต่อได้ สะดวก ติดตั้งไว้บริเวณด้านหน้าพื้นที่โครงการ หรือบริเวณที่สามารถพบเห็นได้ทั่วไปให้แล้วเสร็จก่อนเปิดการทำเหมือง	- โครงการได้จัดทำป้ายแสดงแนวเขตโครงการ รวมถึงข้อมูลต่างๆ ประกอบด้วย หมายเลขประทานบัตร เจ้าของโครงการ เนื้อที่ อายุประทานบัตร และหมายเลขโทรศัพท์ ที่สามารถติดต่อได้ ติดตั้งไว้บริเวณทางเข้าออกพื้นที่โครงการ และได้ดำเนินการบำรุงรักษาให้สามารถใช้งานได้	- ไม่มี	<p>ป้ายแสดงรายละเอียดโครงการ</p>

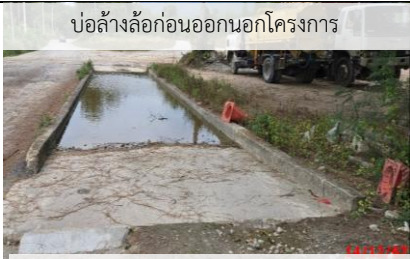
เงื่อนไขตามมาตรการ	ผลการปฏิบัติตามมาตรการ	ปัญหา อุปสรรคที่ไม่สามารถปฏิบัติตามมาตรการและแนวทางแก้ไข	ภาพประกอบมาตรการ
<p>1) ต้องควบคุมดูแลรถบรรทุกให้มีผ้าใบพร้อมเต็นท์คลุมรถตลอดระยะเวลาการขนส่งแร่และใช้ความเร็วไม่เกิน 40 กม./ชม.</p> <p>2) กำหนดช่วงเวลาการขนส่งแร่ในเวลา 08.00-18.00 น. หากมีกรณีเร่งด่วนต้องทำงานนอกเวลา ต้องแจ้งต่อที่ประชุมประชาคมหมู่บ้าน 5 ก่อนทุกครั้ง</p> <p>3) จัดให้มีระบบล้างล้อรถบรรทุกที่มีประสิทธิภาพและรถบรรทุกแต่ละคันต้องผ่านการล้างล้อก่อนออกสู่ภายนอกโครงการ</p> <p>4) หลังเวลา 18.00 น. ห้ามรถบรรทุกเปล่าจอดพักในหมู่บ้าน ยกเว้นรถบรรทุกที่เจ้าของรถอาศัยในตำบลอ่างทอง</p> <p>5) รถบรรทุกหินเมื่อออกจากโครงการขึ้นสู่เส้นทางขนส่งแร่ ต้องใช้เส้นทางหลักทางหลวงชนบทหมายเลข 1033 และตรงขึ้นสู่ทางหลวงหมายเลข 4 เท่านั้น ห้ามใช้เส้นทางอื่น</p>			<p>บ่อล้างล้อก่อนออกนอกโครงการ</p>

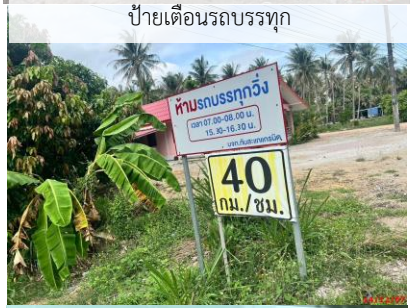
<p>ป้ายเตือนรถบรรทุก</p>

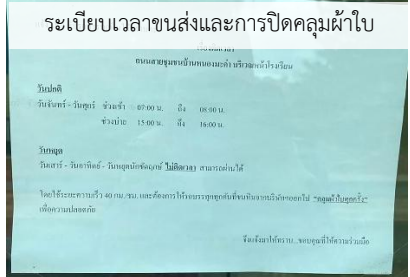
<p>ระเบียบเวลาขนส่งและการปิดคลุมผ้าใบ</p>

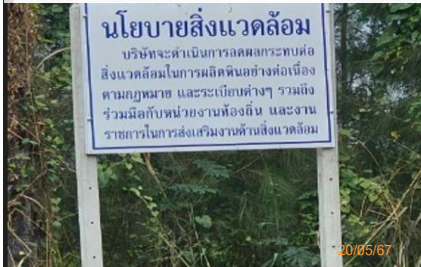
เงื่อนไขตามมาตรการ	ผลการปฏิบัติตามมาตรการ	ปัญหา อุปสรรคที่ไม่สามารถปฏิบัติตามมาตรการและแนวทางแก้ไข	ภาพประกอบมาตรการ
10.2 กำหนดให้เผยแพร่ข้อมูลเกี่ยวกับโครงการ แก่ชุมชน โรงพยาบาลส่งเสริมสุขภาพตำบล และสำนักงานสาธารณสุขอำเภอ อย่างน้อยปีละ 2 ครั้ง ประกอบด้วย ผลการปฏิบัติตามมาตรการป้องกันและแก้ไขผลกระทบสิ่งแวดล้อม และผลการติดตามตรวจสอบผลกระทบสิ่งแวดล้อม พร้อมทั้งสนับสนุนกิจกรรมส่งเสริมสุขภาพและกิจกรรมเฝ้าระวังภาวะสุขภาพของประชาชนในชุมชน โดยประสานงานร่วมกับหน่วยงานสาธารณสุข เช่น การอบรม การตรวจสุขภาพ เป็นต้น โดยใช้งบประมาณจากกองทุนเฝ้าระวังสุขภาพ	- โครงการจะปฏิบัติตามมาตรการที่กำหนดอย่างเคร่งครัด	- ไม่มี	-
10.3 ให้ดูแลรักษาป้ายนโยบายด้านความปลอดภัยและนโยบายด้านสิ่งแวดล้อม ที่ติดตั้งไว้บริเวณพื้นที่โครงการให้มีสภาพที่ดี และติดป้ายเพิ่มเติมเตือนระวังการทำงานใกล้แนวสายส่งไฟฟ้าแรงสูงทางด้านทิศตะวันออก	- โครงการจะปฏิบัติตามมาตรการที่กำหนดอย่างเคร่งครัด	- ไม่มี	<p>ป้ายแสดงนโยบายสิ่งแวดล้อม</p>

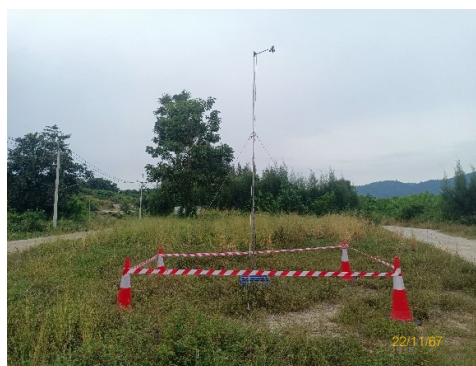
การตรวจวัดความเร็วและทิศทางลม บริเวณพื้นที่โครงการ

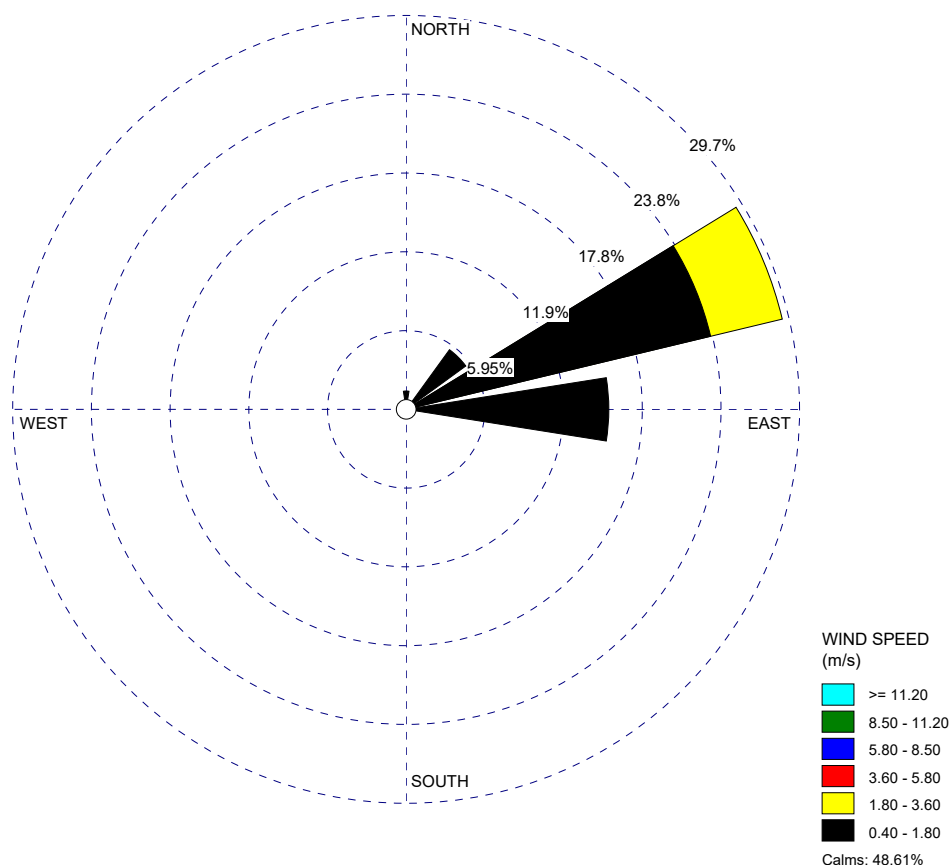
รูปที่ 3 1-3 ผังทิศทางลมบริเวณพื้นที่โครงการ

ทิศทางลม	ความเร็วลม (เมตรต่อวินาที)						%
	0.4-1.8	1.8-3.6	3.6-5.8	5.8-8.5	8.5-11.2	TOTAL	
N	1	0	0	0	0	1	1.39
NNE	0	0	0	0	0	0	0.00
NE	4	0	0	0	0	4	5.56
ENE	17	4	0	0	0	21	29.17
E	11	0	0	0	0	11	15.28
ESE	0	0	0	0	0	0	0.00
SE	0	0	0	0	0	0	0.00
SSE	0	0	0	0	0	0	0.00
S	0	0	0	0	0	0	0.00
SSW	0	0	0	0	0	0	0.00
SW	0	0	0	0	0	0	0.00
WSW	0	0	0	0	0	0	0.00
W	0	0	0	0	0	0	0.00
WNW	0	0	0	0	0	0	0.00
NW	0	0	0	0	0	0	0.00
NNW	0	0	0	0	0	0	0.00
TOTAL	33	4	0	0	0	37	51.39
CALM - ลมสงบ (<0.4 m/s)						35	48.61
TOTAL						72	100.00

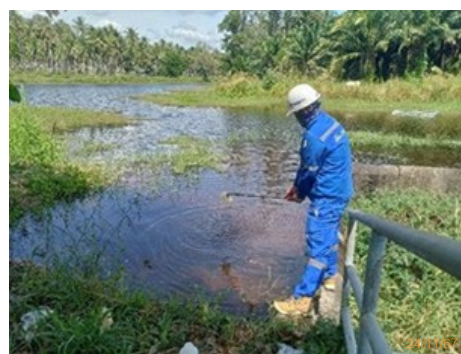
อ่างเก็บน้ำเขาปอ

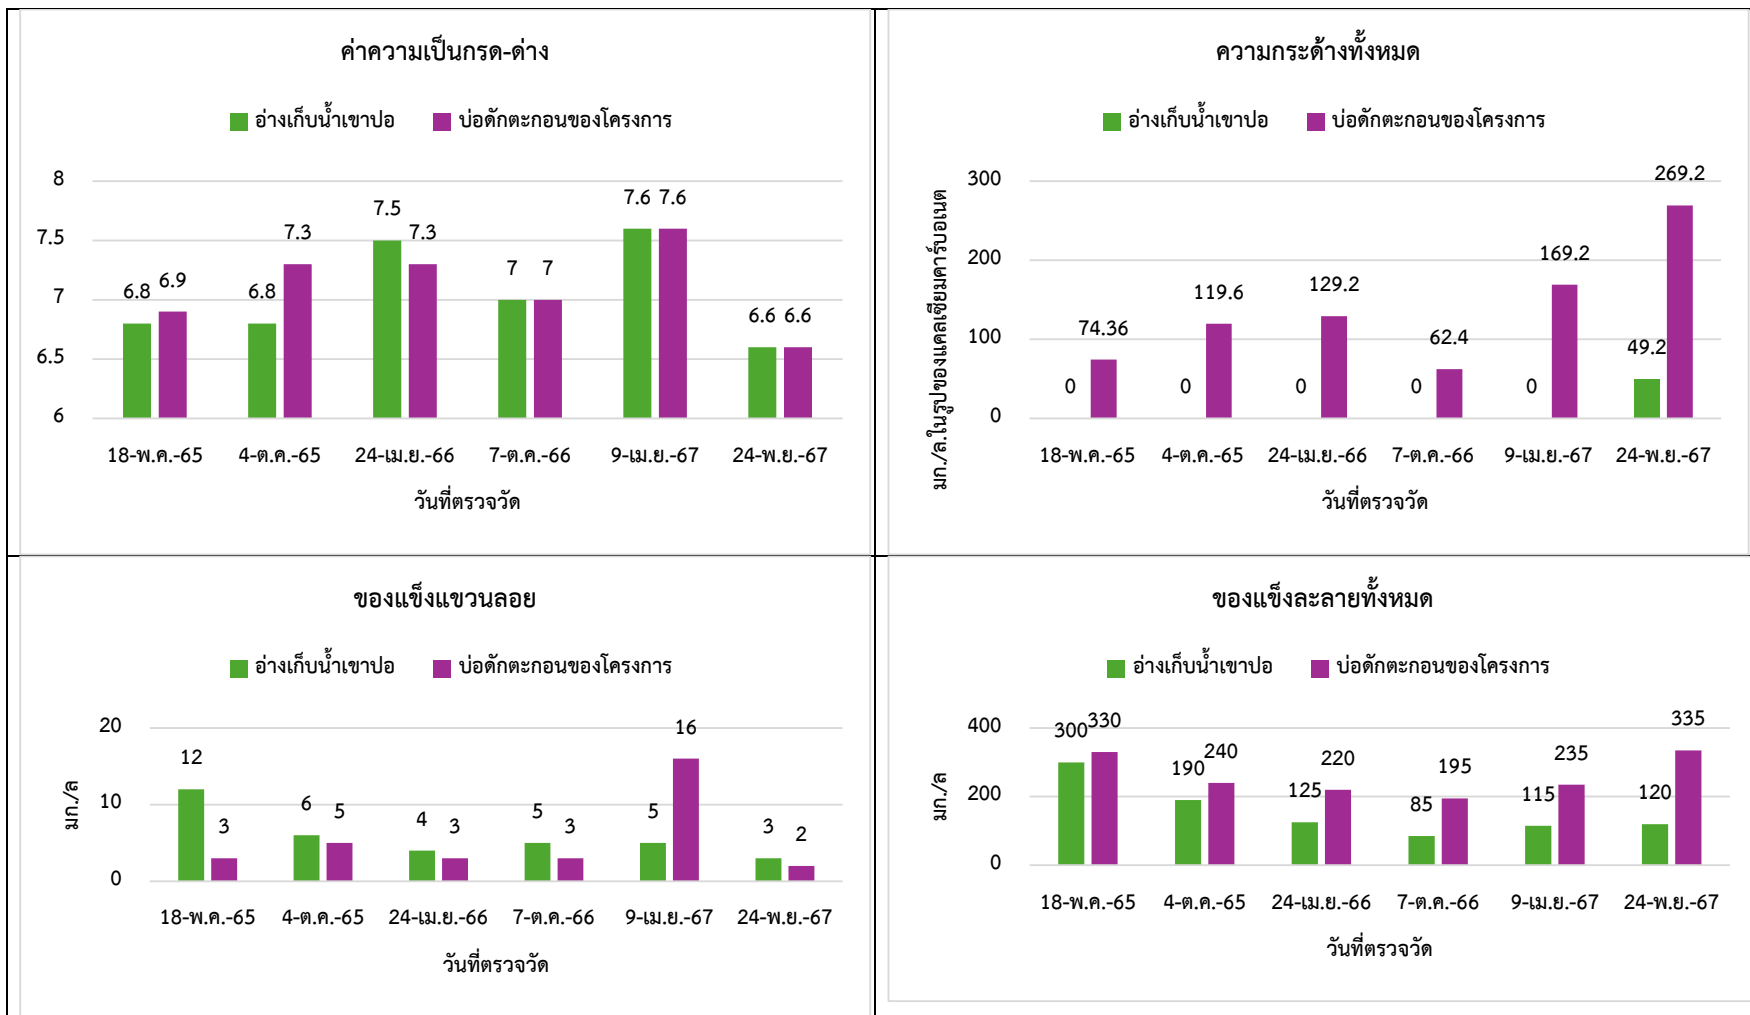
รูปที่ 3 4-2 คุณภาพน้ำผิวดิน ปี 2565-2567

อ่างเก็บน้ำเขาปอ พบว่า มีค่าความเป็นกรด-ด่าง มีค่าเท่ากับ 6.6-7.6 ปริมาณของแข็งแขวนลอย มีค่าเท่ากับ 1-12 มก./ล. ของแข็งละลายทั้งหมด มีค่าเท่ากับ 85-300 มก./ล. ความกระด้างทั้งหมด มีค่าเท่ากับ น้อยกว่า 0.5-49.2 มก./ล. และความขุ่น มีค่าเท่ากับ 1.65-19.30 เอ็นทียู เมื่อเปรียบเทียบกับมาตรฐานตามประกาศคณะกรรมการสิ่งแวดล้อมแห่งชาติ ฉบับที่ 8 (พ.ศ. 2537) เรื่อง กำหนดมาตรฐานคุณภาพน้ำในแหล่งน้ำผิวดิน พบว่า มีค่าอยู่ในเกณฑ์มาตรฐานกำหนด

บ่อดักตะกอนของโครงการ พบว่า มีค่าความเป็นกรด-ด่าง มีค่าเท่ากับ 6.6-8.4 ปริมาณของแข็งแขวนลอยมีค่าเท่ากับ 2-16 มก./ล. ของแข็งละลายทั้งหมด มีค่าเท่ากับ 195-428 มก./ล. ความกระด้างทั้งหมด มีค่าเท่ากับ 62.40-269.2 มก./ล. และความขุ่น มีค่าเท่ากับ 0.25-13.21 เอ็นทียู เมื่อเปรียบเทียบกับมาตรฐานตามประกาศคณะกรรมการสิ่งแวดล้อมแห่งชาติ ฉบับที่ 8 (พ.ศ. 2537) เรื่อง กำหนดมาตรฐานคุณภาพน้ำในแหล่งน้ำผิวดิน พบว่า มีค่าอยู่ในเกณฑ์มาตรฐานกำหนด

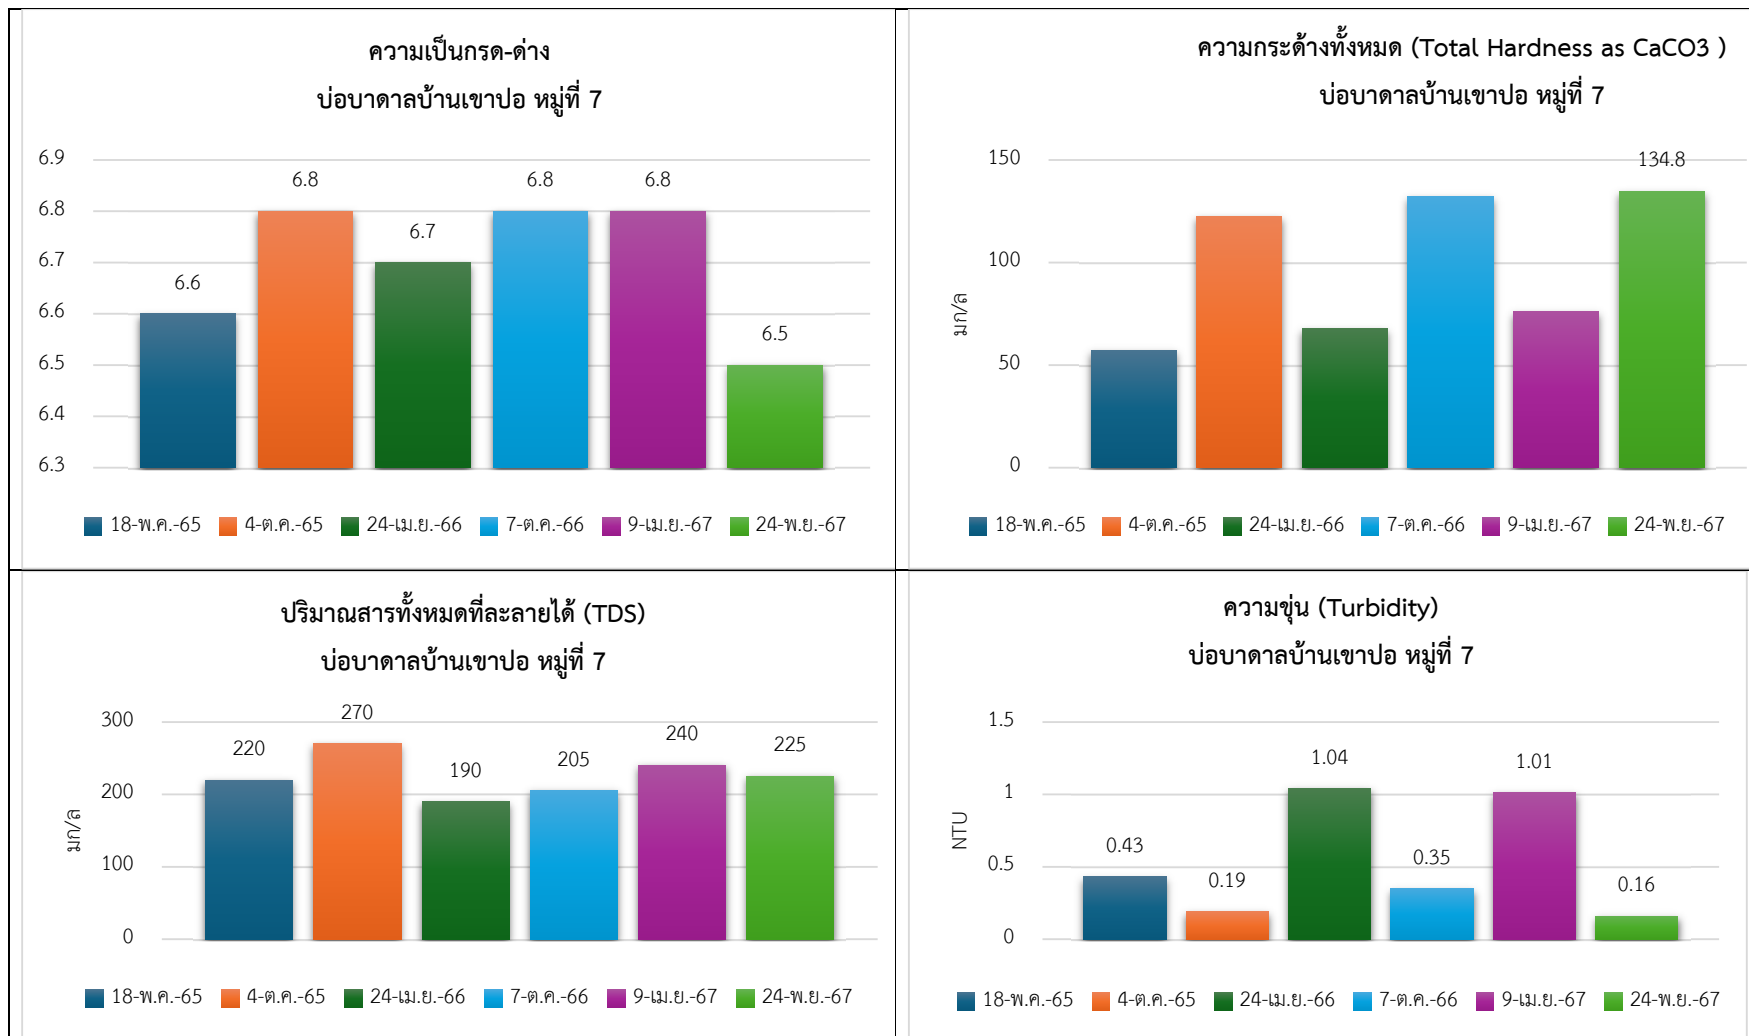
รูปที่ 3.5-2 คุณภาพน้ำใต้ดิน ปี 2565-2567

ผลการตรวจวัดคุณภาพน้ำใต้ดินบริเวณบ่อบาดาลหมู่ 7 บ้านเขาปอ เมื่อเปรียบเทียบกับมาตรฐานตามประกาศกระทรวงทรัพยากรธรรมชาติและสิ่งแวดล้อม เรื่อง กำหนดหลักเกณฑ์และมาตรการในทางวิชาการสำหรับการป้องกันด้านสาธารณสุขและป้องกันสิ่งแวดล้อมเป็นพิษ พ.ศ.2551 ตีพิมพ์ในราชกิจจานุเบกษา เล่ม 125 ตอนพิเศษ 85 ง ลงวันที่ 21 พฤษภาคม 2552 (ตามเกณฑ์อนุโลมสูงสุด) พบว่า ดัชนีที่ตรวจวิเคราะห์ทุกดัชนีมีค่าอยู่ในเกณฑ์มาตรฐาน
