## บทที่ 2

### ผลการดำเนินการตามมาตรการป้องกัน และลดผลกระทบสิ่งแวดล้อม

ตารางที่ 2-1 ผลการปฏิบัติตามมาตรการป้องกันและแก้ไขผลกระทบสิ่งแวดล้อม (เพิ่มเติม) ฉบับเดือนมีนาคม พ.ศ. 2563

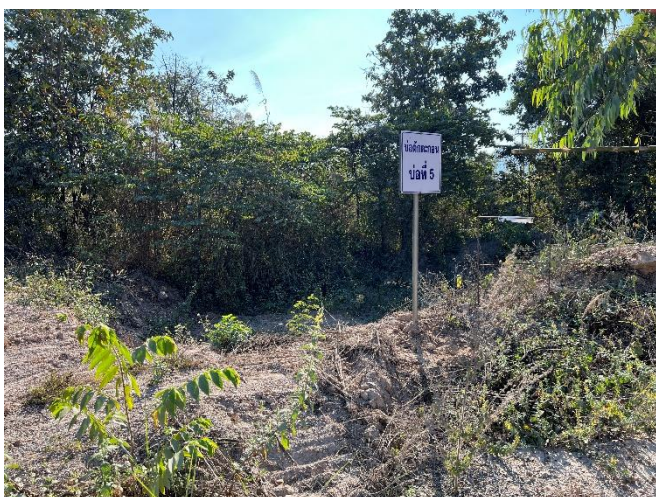
<p>1.2. ลักษณะภูมิอากาศ</p> <ul style="list-style-type: none"> <li>- คุณภาพอากาศ</li> </ul> <p>1) ปลูกไม้โตเร็วทรงสูง กำหนดให้ใช้พันธุ์ไม้ควรมี 2 ชนิด ได้แก่ สนประดิพัทธ์หรือโศกอินเดีย (หลักเขตที่ 5-6-7) บริเวณทิศใต้ของพื้นที่โครงการจำนวนอย่างน้อย 2 แถว เพื่อป้องกันมิให้ฝุ่นที่เกิดภายในพื้นที่โครงการแพร่ออกสู่ภายนอกได้และเป็นการบดบังทัศนียภาพของโรงโม่</p>	<ul style="list-style-type: none"> <li>- เนื่องจากโครงการมีพื้นที่ใช้ประโยชน์ที่เกี่ยวข้องกับการทำเหมืองทางด้านทิศใต้ของเขตประทานบัตร จึงมีพื้นที่ในการปลูกต้นไม้เพิ่มเติมตามแนวหลักหมายเขตเหมืองแรมมูที่ 1, 2, 3 ตามแนวหลักหมายเขตเหมืองแรมมูที่ 1-2-3 พร้อมทั้งได้จัดทำร่องระบายน้ำ คันทำนบดิน และปลูกต้นไม้ และมีการเพิ่มบ่อดักตะกอนที่ บ5-บ8 ตามแนวเขต</li> </ul>

รูปที่ 2-1 ข. ปอดักตะกอนที่ บ5

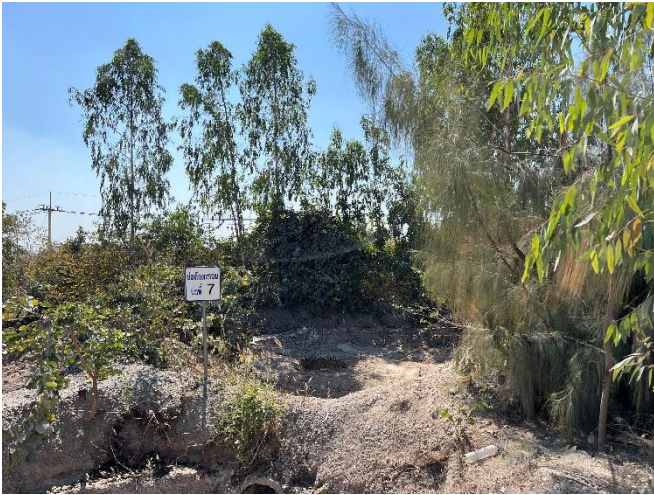
รูปที่ 2-1 ข. (ต่อ) บ่อตัดตะกอนที่ บ7

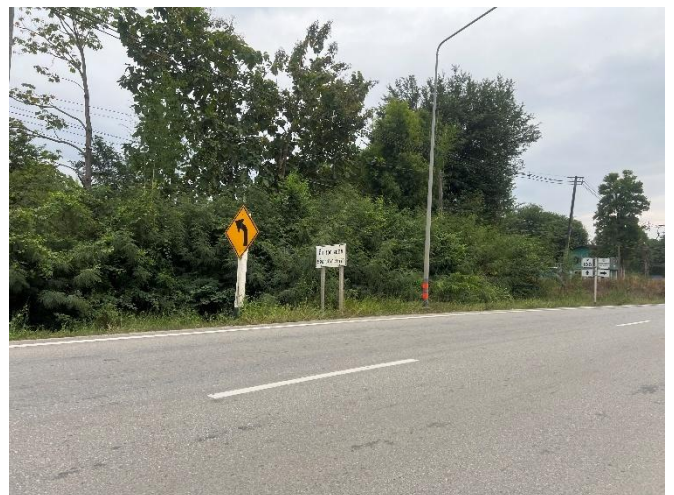
10. การขนส่งแร่จะต้องใช้ความเร็วและน้ำหนักบรรทุกให้เป็นไปตามที่ทางราชการกำหนด และควบคุมความเร็วไม่เกิน 30 กิโลเมตร/ชั่วโมง และปิดคลุมกระบะบรรทุกให้มิดชิดก่อนออกนอกพื้นที่โครงการ พร้อมทั้งปรับปรุงสภาพเส้นทางขนส่งและถนนสาธารณะที่ใช้ประโยชน์ในการขนส่งแร่ให้มีสภาพใช้งานได้ดีและปลอดภัยอยู่เสมอ และมีป้ายสัญญาณเตือนภัยให้เห็นชัดเจน ทั้งนี้ให้หลีกเลี่ยงการขนส่งบรรทุกแร่ในช่วงเวลาเด็กนักเรียนและราษฎรเดินทางไป-กลับสถานที่โรงเรียนและที่ทำงาน	- ทางโครงการจัดทำป้ายจำกัดความเร็วไม่เกิน 30 กิโลเมตร/ชั่วโมง และกำกับให้มีการปิดคลุมกระบะบรรทุกให้มิดชิดก่อนออกนอกพื้นที่โครงการทุกครั้ง พร้อมทั้งกำหนดให้รถบรรทุกต้องเข้าขังน้ำหนักทุกครั้งเพื่อให้เป็นไปตามกฎหมายกำหนด - โครงการมีการติดตั้งป้ายระวางรถบรรทุกเข้า-ออก บริเวณทางเข้าพื้นที่โครงการฯ - ทางโครงการได้หลีกเลี่ยงการการขนส่งบรรทุกแร่ในช่วงเวลาเด็กนักเรียนและราษฎรเดินทางไป-กลับสถานที่โรงเรียนและที่ทำงาน	- ไม่มี	- แสดงในรูปที่ 2-11 ป้ายจำกัดความเร็วไม่เกิน 30 กม./ชม. - แสดงในรูปที่ 2-12 ป้ายกำหนดการปิดคลุมกระบะบรรทุก - แสดงในรูปที่ 2-13 เครื่องขังของโครงการ - แสดงในรูปที่ 2-14 ป้ายระวางรถบรรทุกบริเวณทางเข้าโครงการ

รูปที่ 2-14 ป้ายระวังรถบรรทุก บริเวณทางเข้าโครงการ

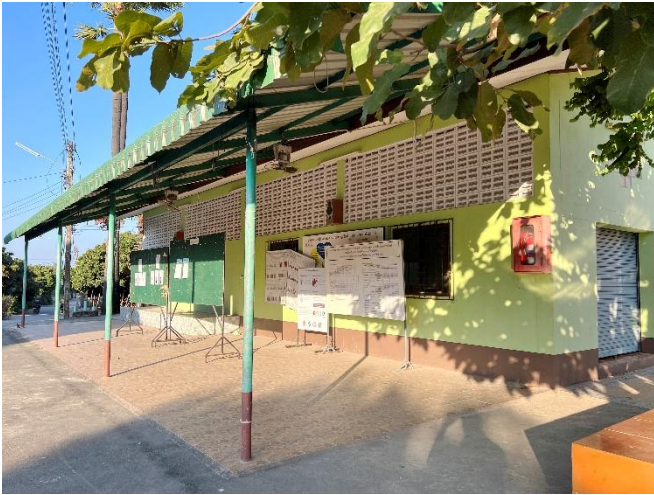
มาตรการป้องกันและแก้ไขผลกระทบสิ่งแวดล้อม	ผลการปฏิบัติตามมาตรการ	ปัญหา อุปสรรค ข้อเสนอแนะ	รูปประกอบมาตรการ
15. ให้เผยแพร่ข้อมูลผลการติดตามตรวจสอบผลกระทบสิ่งแวดล้อม ปีละ 2 ครั้ง ผ่านช่องทางที่ชุมชนสามารถได้รับข้อมูลอย่างทั่วถึง เช่น การประกาศเสียงตามสาย การทำแผ่นพับประชาสัมพันธ์ หรือการจัดทำบอร์ดแสดงข้อมูล บริเวณศาลาประชาคมหมู่บ้านหรือที่ทำการผู้ใหญ่บ้าน วัด โรงเรียนศาลาประชาคมหมู่บ้านหรือที่ทำการผู้ใหญ่บ้าน วัด โรงเรียนศาลาประชาคมหมู่บ้านหรือที่ทำการผู้ใหญ่บ้าน วัด และรายงานผลให้เทศบาลตำบลบ้านแปะทราบ	- ทางโครงการฯ ได้เผยแพร่ข้อมูลผลการติดตามตรวจสอบผลกระทบสิ่งแวดล้อม ปีละ 2 ครั้ง ผ่านช่องทางที่ชุมชนสามารถได้รับข้อมูลอย่างทั่วถึง มีการประกาศเสียงตามสาย จัดทำบอร์ดแสดงข้อมูล บริเวณศาลาประชาคมหมู่บ้านหรือที่ทำการผู้ใหญ่บ้าน วัด และรายงานผลให้เทศบาลตำบลบ้านแปะทราบ	- ไม่มี	- แสดงในรูปที่ 2-19 การจัดทำป้ายประชาสัมพันธ์ผลการตรวจวัดคุณภาพสิ่งแวดล้อม บริเวณหอประชุมบ้านช่วงเปาใต้

รูปที่ 2-19 การจัดทำป้ายประชาสัมพันธ์ผลการตรวจวัด  
คุณภาพสิ่งแวดล้อม บริเวณหอประชุมบ้านช่วงเปาใต้

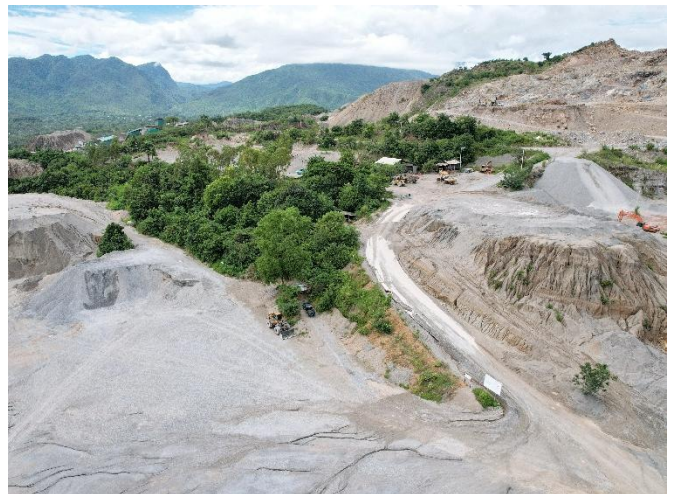
<p>พื้นที่ร่วมแผนผังฯ เพิ่มเติมด้านทิศใต้</p>	<ul style="list-style-type: none"> <li>- ไม่มี</li> </ul>	<ul style="list-style-type: none"> <li>- แสดงในรูปที่ 2-21 ก. แนวต้นไม้ตามหลักหมายเขตเหมืองแรมมูที่ 5-6-7 บริเวณทิศใต้ของพื้นที่โครงการเดิม</li> <li>- แสดงในรูปที่ 2-21 ข. แนวต้นไม้ตามหลักหมายเขตเหมืองแรมมูที่ 1-2-3 บริเวณทิศใต้ของพื้นที่โครงการใหม่</li> </ul>

รูปที่ 2-21 ก. แนวต้นไม้ตามหลักเขตที่ 5-6-7 บริเวณทิศใต้  
ของพื้นที่โครงการเดิม

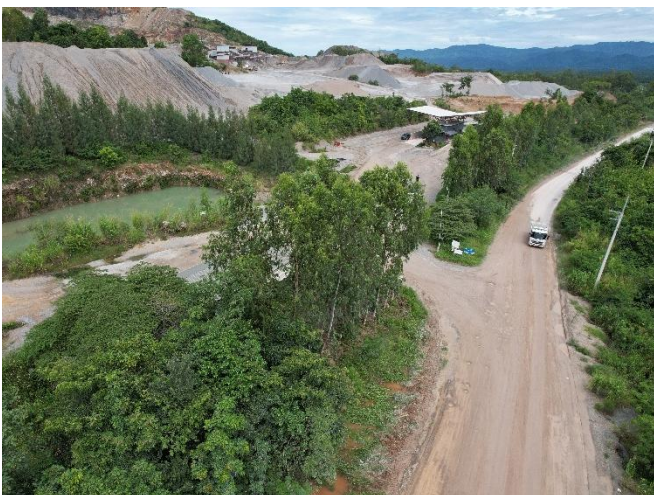
รูปที่ 2-21 ข. แนวต้นไม้ตามหลักเขตที่ 3-2-1 บริเวณทิศใต้  
ของพื้นที่โครงการใหม่

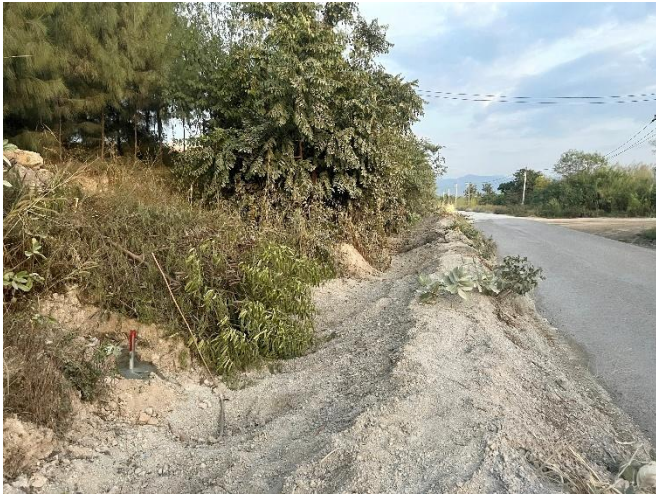
<p>1.3. ทรัพยากรน้ำ</p> <p>1) ให้จัดสร้างคันทำนบดินอัดแน่นและคุระบายน้ำโดยรอบพื้นที่โรงโม่หินและลานเก็บกองดินมูลทราย ขนาดกว้างประมาณ 1 เมตร ลึกประมาณ 0.40 เมตร ท้องคูกว้างประมาณ 0.20 เมตร ให้ระบายลงสู่บ่อเก็บขังน้ำที่มีขนาด 2.6 ไร่ เพื่อให้มีการตกตะกอนป้องกันการชะล้างตะกอนดินออกสู่ภายนอกโดยตรง</p>	<ul style="list-style-type: none"> <li>- โครงการมีการจัดสร้างคุระบายน้ำรอบโรงโม่หินและจุดเก็บกองเปลือกดินซึ่งอยู่บริเวณใกล้เคียงกัน ให้ระบายลงสู่บ่อเก็บกักน้ำ เพื่อให้มีการตกตะกอนป้องกันการชะล้างตะกอนดินออกสู่ภายนอกโดยตรง</li> </ul>	<ul style="list-style-type: none"> <li>- ไม่มี</li> </ul>	<ul style="list-style-type: none"> <li>- แสดงในรูปที่ 2-23 ก. คันทำนบดินรอบโรงโม่และจุดเก็บกองเปลือกดิน</li> <li>- แสดงในรูปที่ 2-23 ข. คุระบายน้ำ</li> <li>- แสดงในรูปที่ 2-23 ค. บ่อเก็บกักน้ำเพื่อให้มีการตกตะกอนป้องกันการชะล้างตะกอนดินออกสู่ภายนอกโดยตรง</li> </ul>
<p>2) จัดทำคุระบายน้ำขนาดกว้าง 1.5 เมตร ลึก 0.5 เมตร ท้องคูกว้าง 0.5 เมตร ริมเส้นทางขนส่งแร่ระบายลงสู่ห้วยริมทางหลวง 108</p>	<ul style="list-style-type: none"> <li>- โครงการมีการสร้างคุระบายน้ำริมเส้นทางขนส่งแร่ ขนาดกว้าง 1.5 เมตร ลึก 1 เมตร ท้องคูกว้าง 1 เมตร ตามแผนผังโครงการทำเหมืองฉบับประกอบคำขอต่ออายุประทานบัตรที่ 1/2559</li> </ul>	<ul style="list-style-type: none"> <li>- ไม่มี</li> </ul>	<ul style="list-style-type: none"> <li>- แสดงในรูปที่ 2-24 คุระบายน้ำริมเส้นทางขนส่งแร่ภายนอกโครงการ</li> </ul>

รูปที่ 2-24 คูระบายน้ำริมเส้นทางขนส่งแร่ภายนอก  
โครงการ

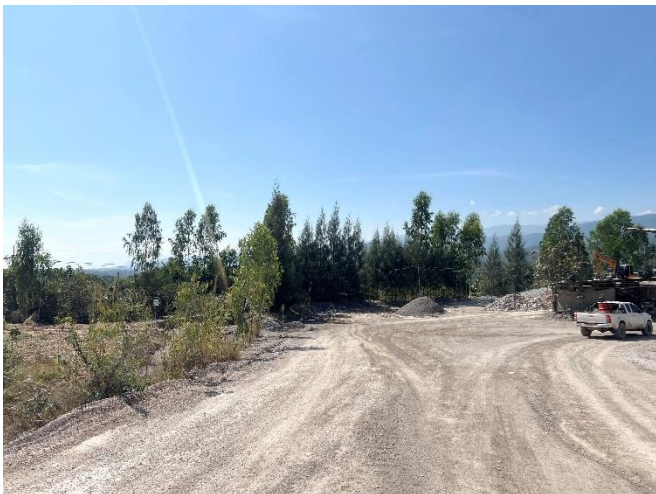
มาตรการป้องกันและแก้ไขผลกระทบสิ่งแวดล้อม	ผลการปฏิบัติตามมาตรการ	ปัญหา อุปสรรค ข้อเสนอแนะ	รูปประกอบมาตรการ
3) จัดสร้างคันทำนบดินบนลานหน้าเหมืองระดับต่ำสุดในทุก ระยะการทำเหมืองหรือเพื่อใช้พื้นที่ช่วยชะลอการไหลของน้ำฝนชะล้าง หน้าเหมืองออกสู่ภายนอกในกรณีที่มีฝนตกหนัก	- เนื่องจากโครงการมีพื้นที่ใช้ประโยชน์ที่เกี่ยวข้องกับการทำเหมือง ทางด้านทิศใต้ของเขตประทานบัตร จึงทำการจัดสร้างคันทำนบดิน คุ้ระบายน้ำและบ่อกักเก็บน้ำฝน เพื่อช่วยชะลอการไหลของน้ำฝน ชะล้างหน้าเหมืองออกสู่ภายนอกในกรณีที่มีฝนตกหนัก	- ไม่มี	- แสดงในรูปที่ 2-25 คันทำนบดิน คุ้ระบายน้ำ และบ่อกักเก็บน้ำฝน ของโครงการ

รูปที่ 2-25 (ต่อ) คันทำนบดิน คูระบายน้ำ และบ่อกักเก็บ  
น้ำฝนของโครงการ

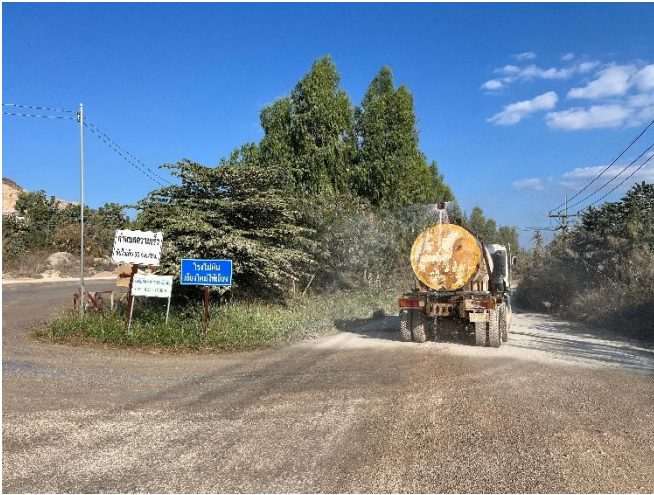
2. คุณค่าการใช้ประโยชน์ของมนุษย์ - การคมนาคมขนส่ง 1) ปรับปรุงเส้นทางขนส่งแร่ให้อยู่ในสภาพที่ใช้งานได้ดี	- โครงการจัดให้มีเจ้าหน้าที่ตรวจสอบดูแลถนนให้อยู่ในสภาพใช้งานได้ดี อยู่เสมอ และทำความสะอาดถนนเพื่อลดการฟุ้งกระจายของฝุ่นละออง	- ไม่มี	- แสดงในรูปที่ 2-27 การดูแลทำ ความสะอาดถนน

รูปที่ 2-27 การดูแลทำความสะอาดถนน

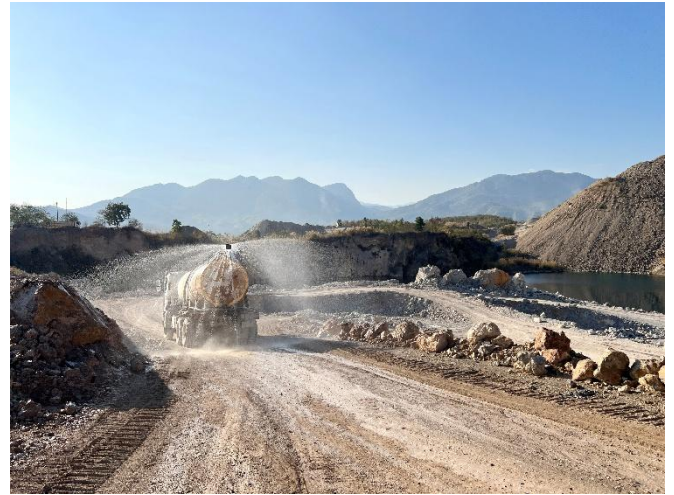
2) อบรมมารยาทการขับขี่ของพนักงานขับรถ	- โครงการได้จัดให้มีกิจกรรมการฝึกอบรมเจ้าหน้าที่ พนักงานขับรถใน เรื่องมารยาทการขับขี่	- ไม่มี	
3) ประสานกับผู้ประกอบการที่ใช้ถนนร่วมกัน ลาดยางทางขนส่ง แร่ออกสู่ทางหลวง 4) ประสานงานกับผู้นำชุมชนในการพัฒนาเส้นทางสาธารณะที่ใช้ ร่วมกันกับชุมชน	- โครงการได้มีการลาดยางถนนขนส่งแร่ออกสู่ทางหลวง โดยร่วมมือกัน ทั้งกลุ่มเหมืองดอยโก่เขี้ย เพื่อใช้ร่วมกับชุมชน เป็นการพัฒนาเส้นทาง สาธารณะเชื่อมกับถนนหลวงเลขที่ 108	- ไม่มี	- แสดงในรูปที่ 2-28 สภาพถนน ขนส่งแร่ที่มีการดูแลอย่างดี

รูปที่ 2-28 สภาพถนนขนส่งแร่ที่มีการดูแลอย่างดี
