**รายงานผลการปฏิบัติตามมาตรการป้องกัน
และแก้ไขผลกระทบสิ่งแวดล้อม
และมาตรการติดตามตรวจสอบคุณภาพสิ่งแวดล้อม**

โครงการ dcondo Campus Resort Ratchapruck-charun 13

ฉบับประจำเดือนกรกฎาคม – เดือนธันวาคม พ.ศ. 2567

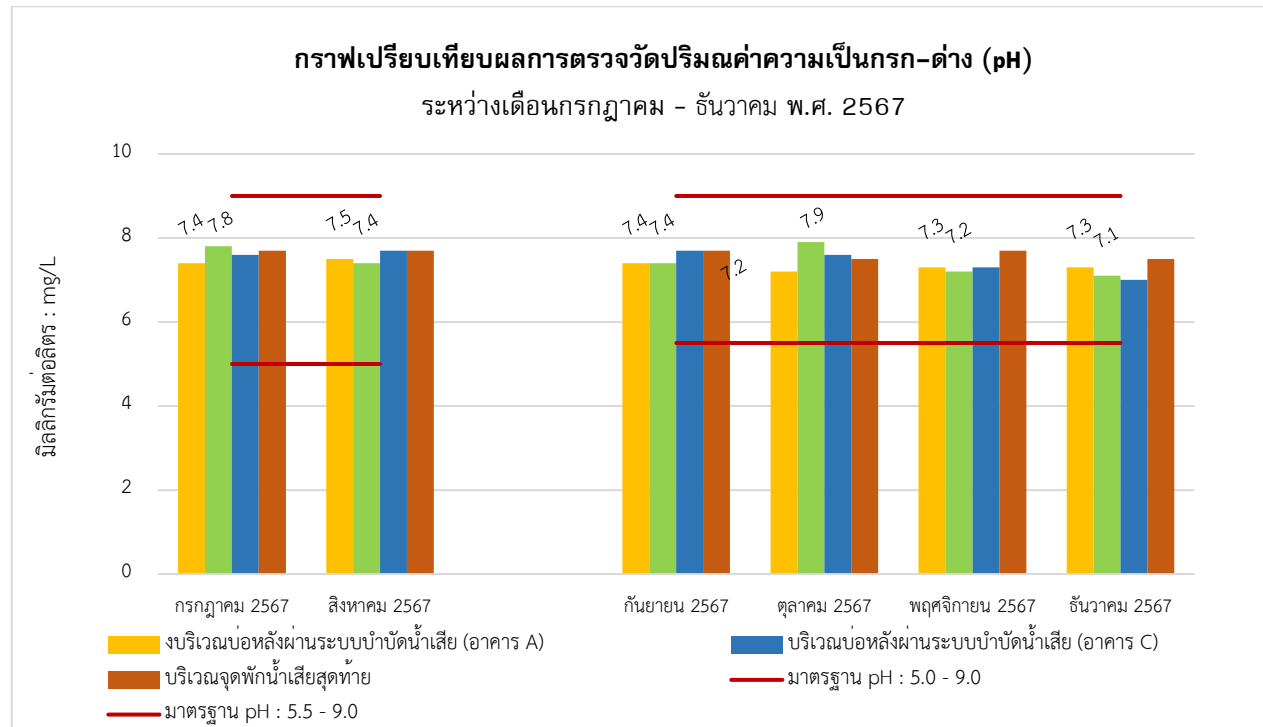
รูปที่ 4.1-1 กราฟเปรียบเทียบผลการตรวจวัดปริมาณค่าความเป็นกรก-ต่าง (pH)

ระหว่างเดือนกรกฎาคม - ธันวาคม พ.ศ. 2567

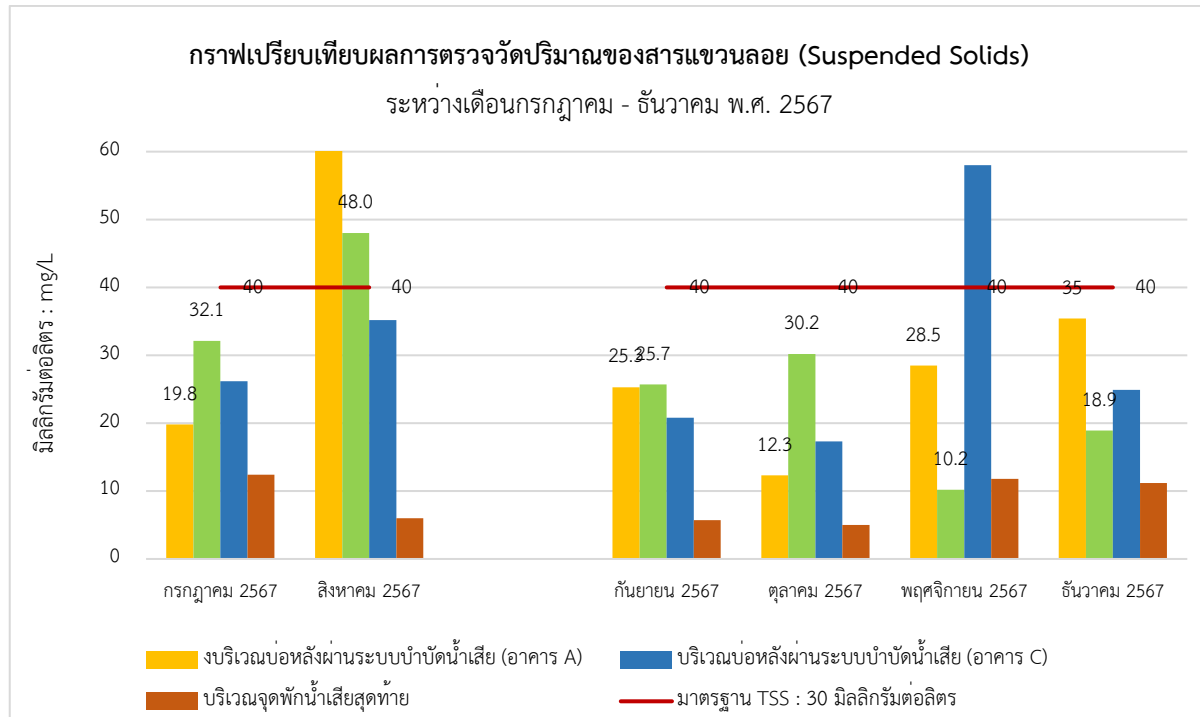
รูปที่ 4.1-2 กราฟเปรียบเทียบผลการตรวจวัดปริมาณของสารแขวนลอย (Suspended Solids)

ระหว่างเดือนกรกฎาคม - ธันวาคม พ.ศ. 2567

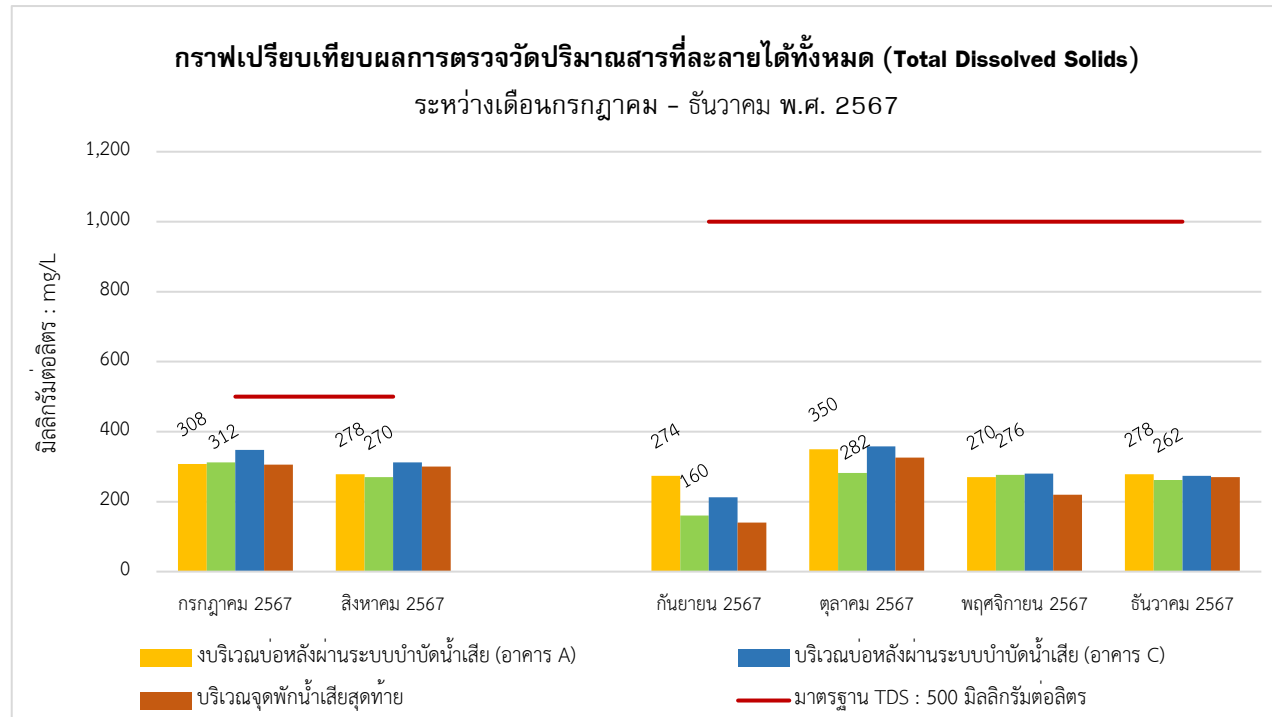
รูปที่ 4.1-3 กราฟเปรียบเทียบผลการตรวจวัดปริมาณสารที่ละลายได้ทั้งหมด (Total Dissolved Solids)

ระหว่างเดือนกรกฎาคม - ธันวาคม พ.ศ. 2567

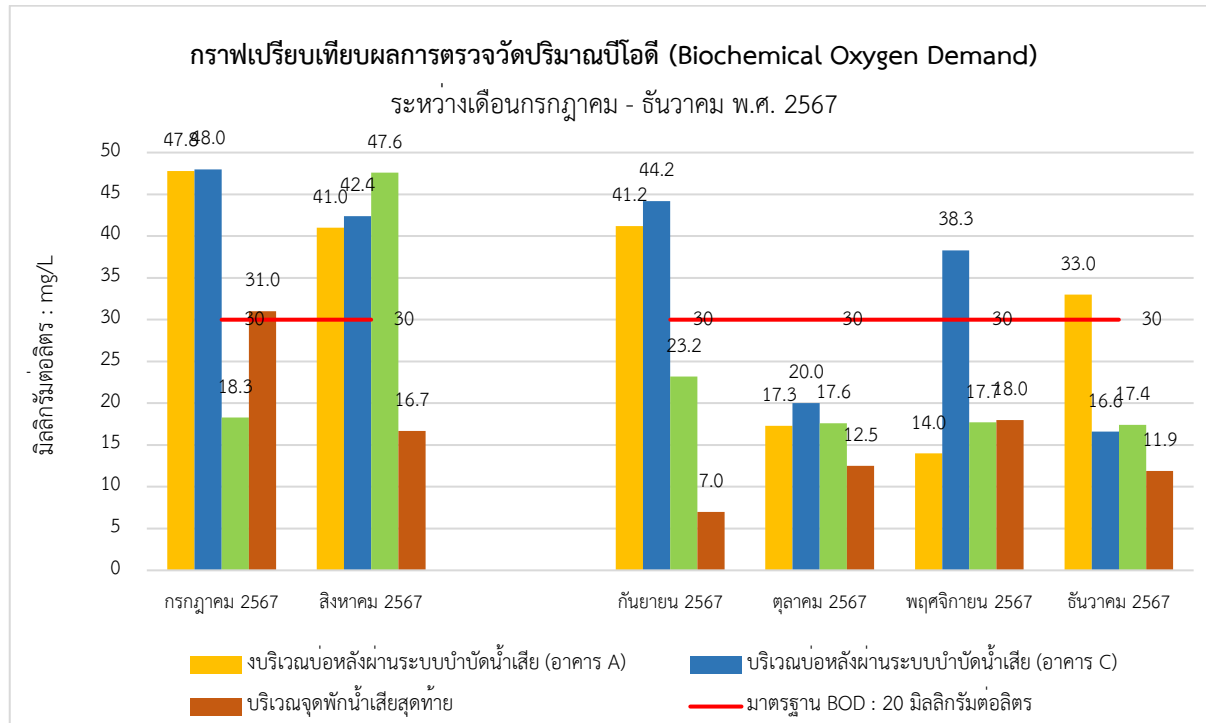
รูปที่ 4.1-4 กราฟเปรียบเทียบผลการตรวจวัดปริมาณบีโอดี (Biochemical Oxygen Demand)

ระหว่างเดือนกรกฎาคม - ธันวาคม พ.ศ. 2567

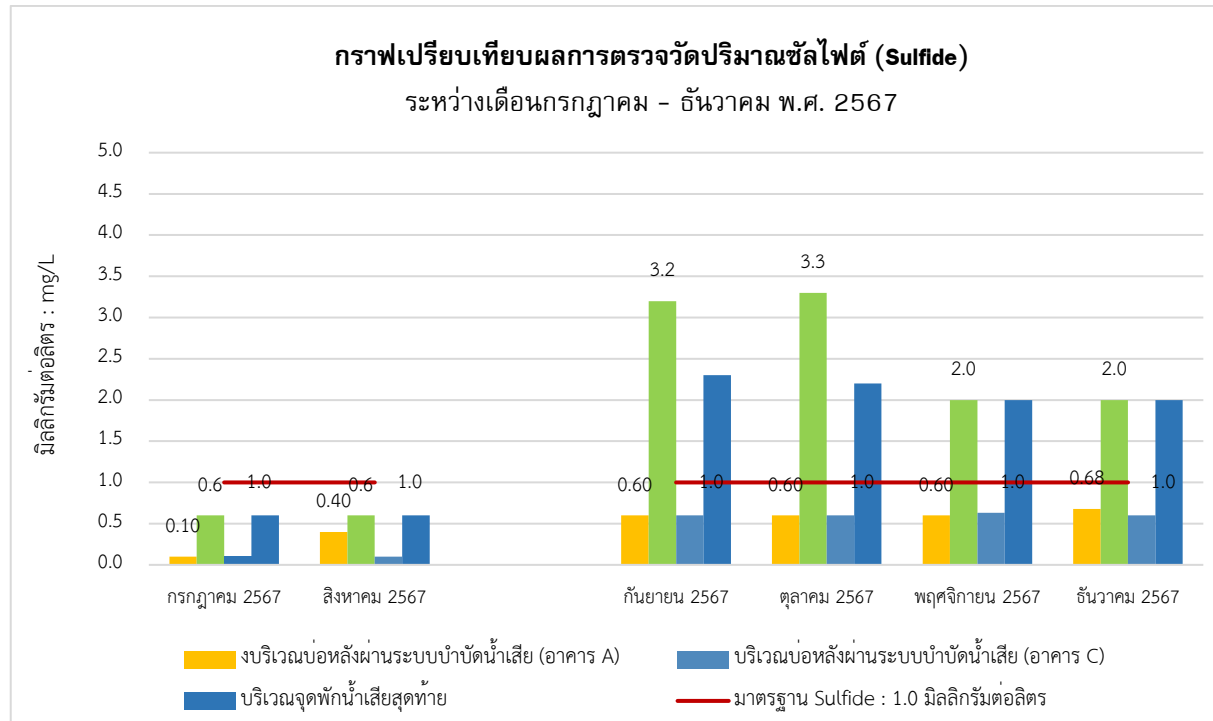
รูปที่ 4.1-5 กราฟเปรียบเทียบผลการตรวจวัดปริมาณซัลไฟด์ (Sulfide)

ระหว่างเดือนกรกฎาคม - ธันวาคม พ.ศ. 2567

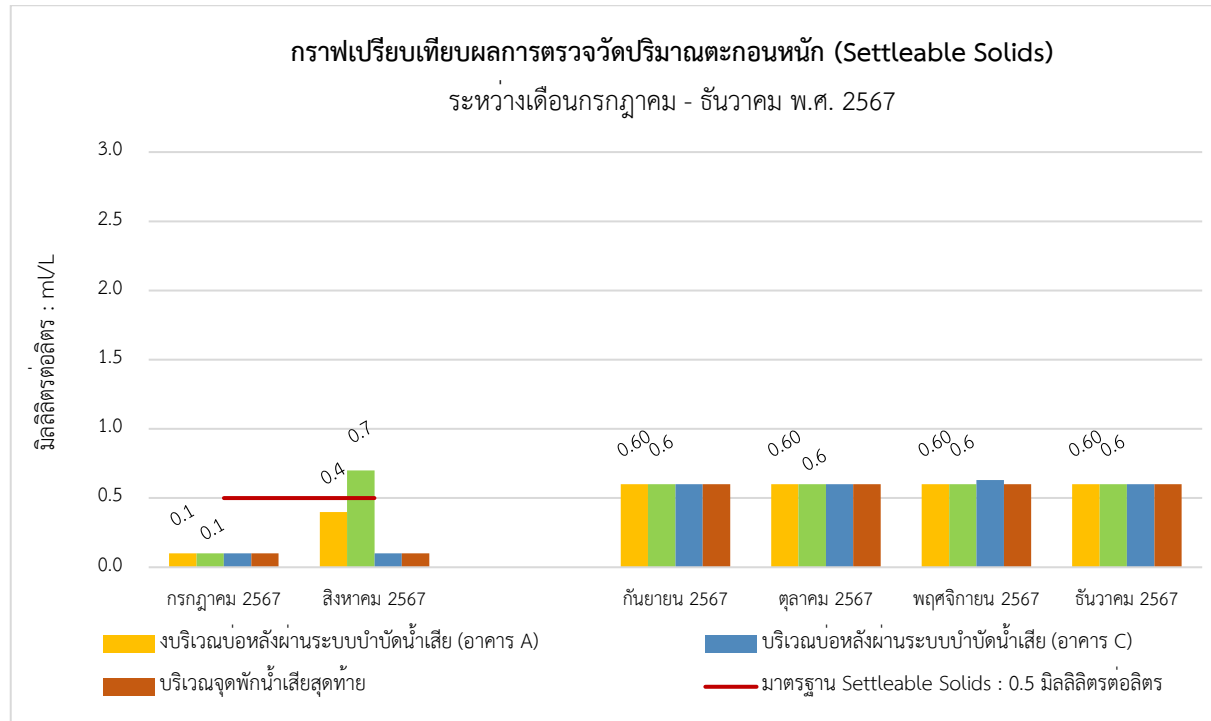
รูปที่ 4.1-6 กราฟเปรียบเทียบผลการตรวจวัดปริมาณตะกอนหนัก (Settleable Solids)

ระหว่างเดือนกรกฎาคม - ธันวาคม พ.ศ. 2567

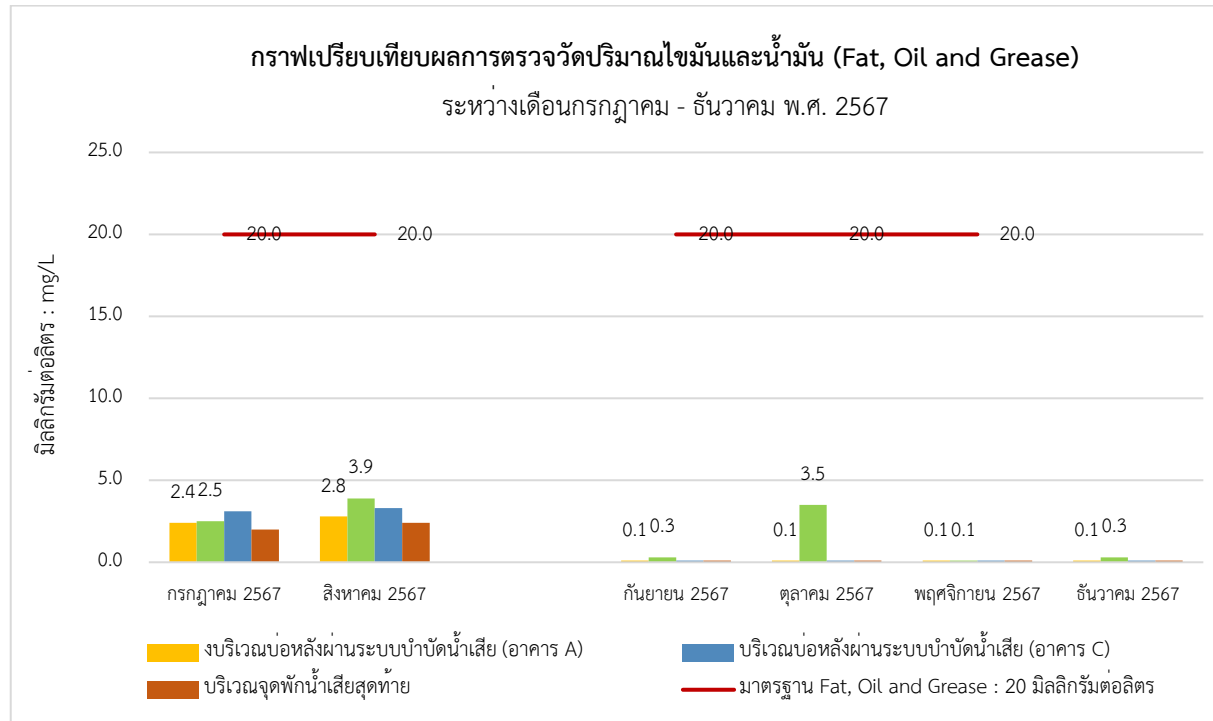
รูปที่ 4.1-7 กราฟเปรียบเทียบผลการตรวจวัดปริมาณไขมันและน้ำมัน (Fat, Oil and Grease)

ระหว่างเดือนกรกฎาคม - ธันวาคม พ.ศ. 2567

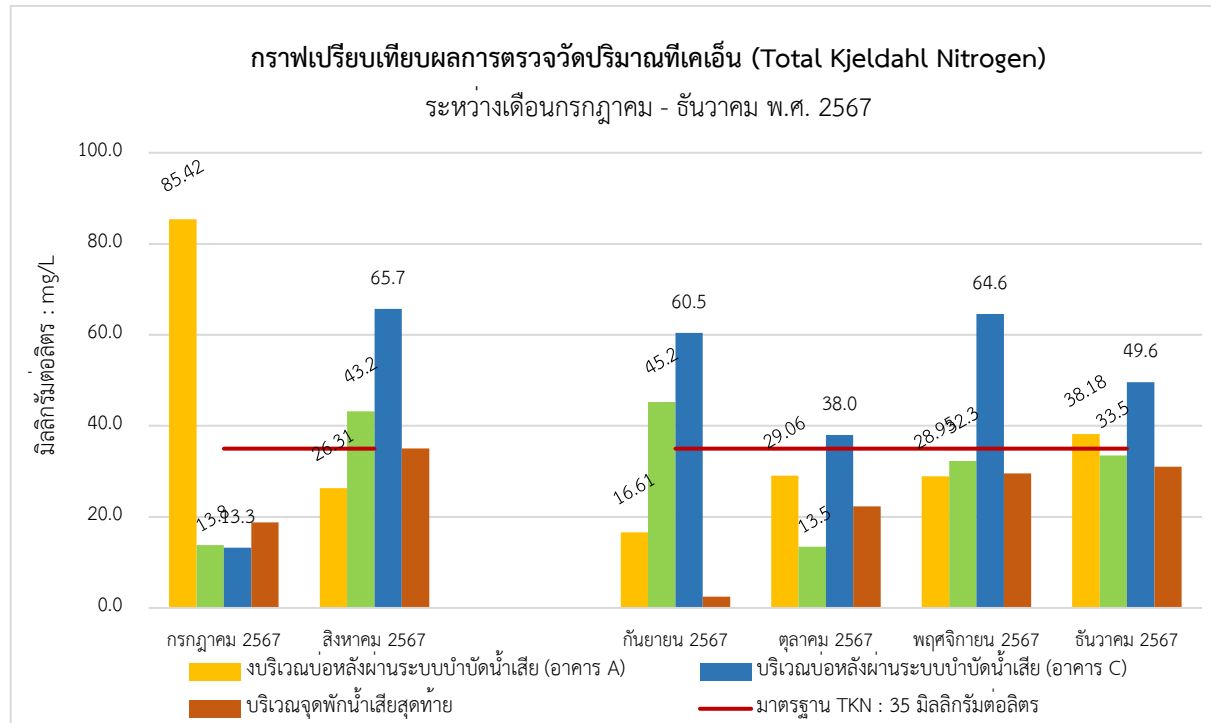
รูปที่ 4.1-8 กราฟเปรียบเทียบผลการตรวจวัดปริมาณที่เคเอ็น (Total Kjeldahl Nitrogen)

ระหว่างเดือนกรกฎาคม - ธันวาคม พ.ศ. 2567

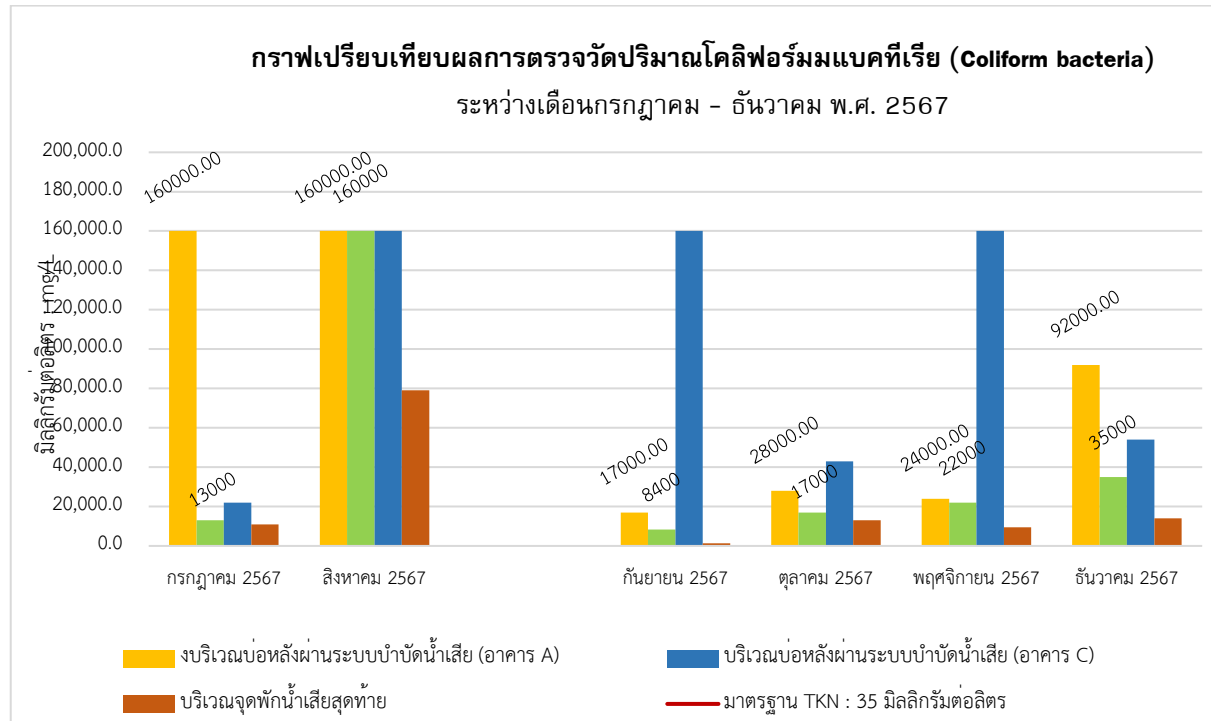
รูปที่ 4.1-9 กราฟเปรียบเทียบผลการตรวจวัดปริมาณโคลิฟอร์มแบคทีเรีย (Coliform bacteria)

ระหว่างเดือนกรกฎาคม - ธันวาคม พ.ศ. 2567
