ผลการปฏิบัติตามมาตรการป้องกัน และแก้ไขผลกระทบสิ่งแวดล้อม

#### 2.1 ผลการปฏิบัติตามมาตรการป้องกัน และแก้ไขผลกระทบสิ่งแวดล้อม

ตารางที่ 2.1 สรุปผลการปฏิบัติตามมาตรการป้องกัน และแก้ไขผลกระทบสิ่งแวดล้อมโครงการโรงแรม ATARA HOTEL SRIRACHA (Oakwood Hotel & Residence Sriracha) บริษัท วี.เอ็ม.พี.ซี. จำกัด ประจำเดือนมกราคม-มิถุนายน 2567

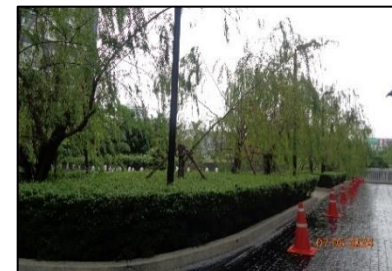
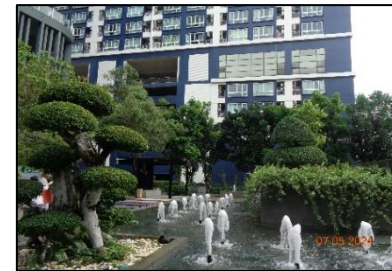
รูปที่ 2.1 พื้นที่สีเขียวภายในโครงการ

ผลกระทบสิ่งแวดล้อม	มาตรการป้องกันและแก้ไขผลกระทบสิ่งแวดล้อม	รายละเอียดการปฏิบัติจริง	ปัญหาและแนวทางแก้ไข	อ้างอิง
<b>1. ทรัพยากรสิ่งแวดล้อมทางกายภาพ</b> <b>1.1 สภาพภูมิประเทศ</b>	- จัดให้มีพื้นที่สีเขียว ขนาดรวม 3,543.69 ตารางเมตร คิดเป็นสัดส่วน 1 คนต่อพื้นที่สีเขียว 1.17 ตารางเมตร โดยตำแหน่งที่ปลูกจะอยู่ตามแนวรั้วของโครงการโดยรอบและบริเวณพื้นที่โล่งกลางโครงการ เพื่อช่วยลดการสะท้อนแสงและเพิ่มความนุ่มนวลสบายตา และทำให้อาคารโครงการไม่แข็งกระด้างเกิดภูมิทัศน์ที่ดีทั้งจากการมองภายในโครงการและจากภายนอกสู่ภายในโครงการ	- โครงการจัดให้มีพื้นที่สีเขียว ขนาดรวม 3,543.69 ตารางเมตร คิดเป็นสัดส่วน 1 คนต่อพื้นที่สีเขียว 1.17 ตารางเมตร โดยตำแหน่งที่ปลูกจะอยู่ตามแนวรั้วของโครงการโดยรอบ และบริเวณพื้นที่โล่งกลางโครงการ เพื่อช่วยลดการสะท้อนแสงและเพิ่มความนุ่มนวลสบายตา และทำให้อาคารโครงการไม่แข็งกระด้างเกิดภูมิทัศน์ที่ดีทั้งจากการมองภายในโครงการ และจากภายนอกสู่ภายในโครงการ (รูปที่ 2.1)	- ไม่พบปัญหา

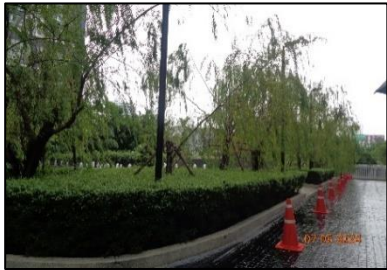
ผลกระทบสิ่งแวดล้อม	มาตรการป้องกันและแก้ไขผลกระทบสิ่งแวดล้อม	รายละเอียดการปฏิบัติจริง	ปัญหาและแนวทางแก้ไข	อ้างอิง
1. ทรัพยากรสิ่งแวดล้อมทางกายภาพ (ต่อ) 1.1 สภาพภูมิประเทศ	- บริเวณแนวเขตที่ดินโดยรอบอาคารจัดให้ปลูกไม้ยืนต้นเป็นระยะๆ โดยจะต้องตัดแต่งไม่ให้ทรงพุ่มไม้ยืนต้นล้ำออกนอกแนวรั้วของโครงการ	- โครงการจัดให้มีบริเวณแนวเขตที่ดินโดยรอบอาคารปลูกไม้ยืนต้นเป็นระยะๆ และมีการตัดแต่งไม่ให้ ทรงพุ่มไม้ยืนต้นล้ำออกนอกแนวรั้วของโครงการ (รูปที่ 2.1)	- ไม่พบปัญหา

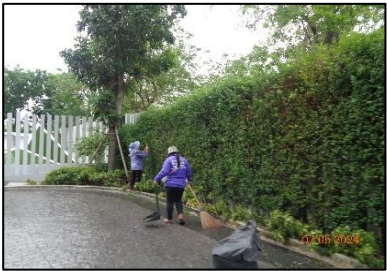
รูปที่ 2.2 เจ้าหน้าที่ดูแลพื้นที่สีเขียว

รูปที่ 2.1 พื้นที่สีเขียวภายในโครงการ
	- คอยดูแลรักษาพื้นที่สีเขียวและต้นไม้ในโครงการให้ดูดีสวยงามอยู่เสมอ	- โครงการจัดให้มีเจ้าหน้าที่คอยดูแลพื้นที่สีเขียวและต้นไม้ในโครงการให้ดูดีสวยงามอยู่เสมอ (รูปที่ 2.2)	- ไม่พบปัญหา

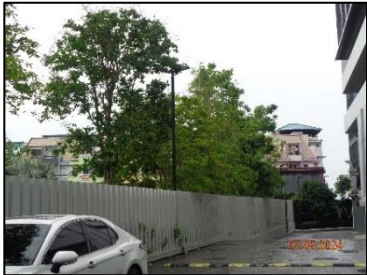
ผลกระทบสิ่งแวดล้อม	มาตรการป้องกัน และแก้ไขผลกระทบสิ่งแวดล้อม	รายละเอียดการปฏิบัติจริง	ปัญหาและ แนวทางแก้ไข	อ้างอิง
1. ทรัพยากรสิ่งแวดล้อม ทางกายภาพ (ต่อ)  1.2 คุณภาพทางอากาศ	- จัดให้มีการปลูกไม้ยืนต้นตามแนวรั้วโครงการ เพื่อเป็นแนวกำบังความร้อนจากเครื่องปรับอากาศ	- โครงการจัดให้มีการปลูกไม้ยืนต้นตามแนวรั้วโครงการ เพื่อเป็นแนวกำบังความร้อนจากเครื่องปรับอากาศ (รูปที่ 2.3)	- ไม่พบปัญหา

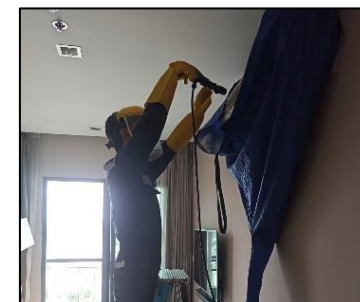
ผลกระทบสิ่งแวดล้อม	มาตรการป้องกัน และแก้ไขผลกระทบสิ่งแวดล้อม	รายละเอียดการปฏิบัติจริง	ปัญหาและ แนวทางแก้ไข	อ้างอิง
1. ทรัพยากรสิ่งแวดล้อม ทางกายภาพ (ต่อ) 1.2 คุณภาพทางอากาศ	- ทำความสะอาดเครื่องปรับอากาศเป็นประจำ เพื่อเพิ่มประสิทธิภาพการทำงานของเครื่องปรับอากาศ และยังเป็นการป้องกันการสะสมของเชื้อโรคและแบคทีเรียต่างๆ	- โครงการจัดให้มีเจ้าหน้าที่ทำความสะอาดเครื่องปรับอากาศเป็นประจำ เพื่อเพิ่มประสิทธิภาพการทำงานของเครื่องปรับอากาศ และยังเป็นการป้องกันการสะสมของเชื้อโรคและแบคทีเรียต่างๆ (ภาคผนวกที่ 8) (รูปที่ 2.4)	- ไม่พบปัญหา

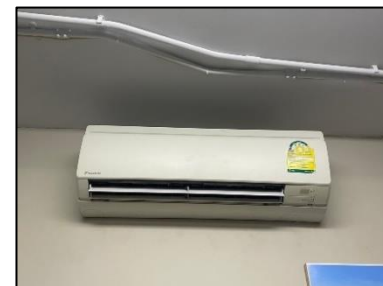
ผลกระทบสิ่งแวดล้อม	มาตรการป้องกัน และแก้ไขผลกระทบสิ่งแวดล้อม	รายละเอียดการปฏิบัติจริง	ปัญหาและ แนวทางแก้ไข	อ้างอิง
1. ทรัพยากรสิ่งแวดล้อม ทางกายภาพ (ต่อ) 1.2 คุณภาพทางอากาศ	- จัดให้มีเจ้าหน้าที่ทำความสะอาด เครื่องปรับอากาศทุกๆ 6 เดือน/ครั้ง	- โครงการจัดให้มีเจ้าหน้าที่ทำความสะอาด เครื่องปรับอากาศทุกๆ 6 เดือน/ครั้ง ซึ่งใน ระหว่างเดือน ม.ค.-มิ.ย. 67 ได้ทำความสะอาด เครื่องปรับอากาศเรียบร้อยแล้ว	- ไม่พบปัญหา	-
	- เลือกใช้เครื่องปรับอากาศที่มีฉลาก ประหยัดไฟ และต้องไม่มีสาร CFCs เป็น ส่วนประกอบ	- โครงการได้เลือกใช้เครื่องปรับอากาศที่มี ฉลากประหยัดไฟ และไม่มีสาร CFCs เป็นส่วนประกอบ (รูปที่ 2.5)	- ไม่พบปัญหา

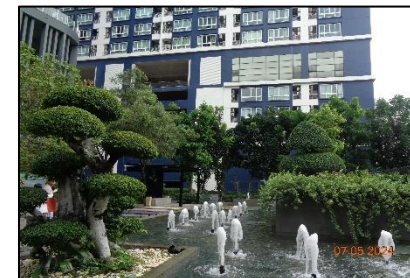
ผลกระทบสิ่งแวดล้อม	มาตรการป้องกัน และแก้ไขผลกระทบสิ่งแวดล้อม	รายละเอียดการปฏิบัติจริง	ปัญหาและ แนวทางแก้ไข	อ้างอิง
1. ทรัพยากรสิ่งแวดล้อม ทางกายภาพ (ต่อ) 1.2 คุณภาพทางอากาศ	- จัดให้มีพื้นที่สีเขียว โดยการปลูกต้นไม้ ชนิดต่างๆ เพื่อช่วยดูดซับอากาศเสีย และลดอุณหภูมิอันเนื่องจากการคาย น้ำของพืช และการระเหยน้ำจากผิวดิน	- โครงการจัดให้มีพื้นที่สีเขียว โดยการ ปลูกต้นไม้ชนิดต่างๆ เพื่อช่วยดูดซับ อากาศเสีย และลดอุณหภูมิอันเนื่องจาก การคายน้ำของพืช และการระเหยน้ำ จากผิวดิน (รูปที่ 2.1)	- ไม่พบปัญหา

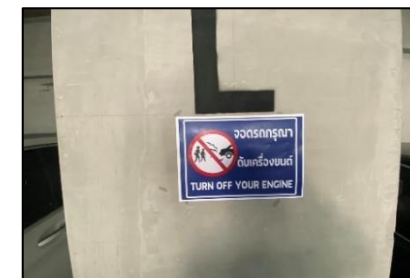
รูปที่ 2.6 ป้ายประกาศให้ดับเครื่องยนต์ทันที เมื่อจอดรถ

รูปที่ 2.1 พื้นที่สีเขียวภายในโครงการ
	- ติดป้ายประกาศให้ดับเครื่องยนต์ทันที เมื่อจอดรถ ติดตั้งไว้บริเวณที่สามารถ มองเห็นได้	- โครงการมีการติดป้ายประกาศให้ดับ เครื่องยนต์ทันที เมื่อจอดรถและติดตั้งไว้ บริเวณที่สามารถมองเห็นได้ (รูปที่ 2.6)	- ไม่พบปัญหา

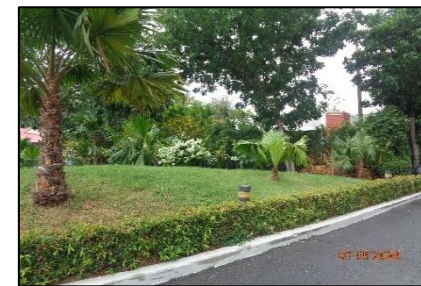
<p>รูปที่ 2.1 พื้นที่สีเขียวภายในโครงการ</p>

ผลกระทบสิ่งแวดล้อม	มาตรการป้องกัน และแก้ไขผลกระทบสิ่งแวดล้อม	รายละเอียดการปฏิบัติจริง	ปัญหาและ แนวทางแก้ไข	อ้างอิง
1. ทรัพยากรสิ่งแวดล้อม ทางกายภาพ (ต่อ) 1.3 ระดับเสียง	<ul style="list-style-type: none"> <li>- ตรวจสอบอุปกรณ์เครื่องใช้ไฟฟ้าและเครื่องจักร เช่น ปั๊มน้ำ เครื่องปรับอากาศ เป็นต้น ให้มีประสิทธิภาพดีอยู่เสมอเพื่อป้องกันเสียงดังจากการทำงานที่ขาดประสิทธิภาพ</li> </ul>	<ul style="list-style-type: none"> <li>- โครงการจัดให้มีเจ้าหน้าที่ตรวจสอบอุปกรณ์เครื่องใช้ไฟฟ้าและเครื่องจักร เช่น ปั๊มน้ำ เครื่องปรับอากาศ เป็นต้น โดยรอบเดือน ม.ค.-มิ.ย. 67 อุปกรณ์เครื่องใช้ไฟฟ้า และเครื่องจักรในโครงการทำงานได้เป็นปกติ และมีประสิทธิภาพ (ภาคผนวกที่ 9)</li> </ul>	ไม่พบปัญหา	-
	<ul style="list-style-type: none"> <li>- รักษาสภาพธรรมชาติ และดูแลต้นไม้ในโครงการให้ดีอยู่เสมอ เพื่อช่วยเป็นแนวดูดซับเสียงจากภายนอกได้</li> </ul>	<ul style="list-style-type: none"> <li>- โครงการมีการรักษาสภาพธรรมชาติ และดูแลต้นไม้ในโครงการให้ดีอยู่เสมอ เพื่อช่วยเป็นแนวดูดซับเสียงจากภายนอกได้ (รูปที่ 2.1)</li> </ul>	ไม่พบปัญหา

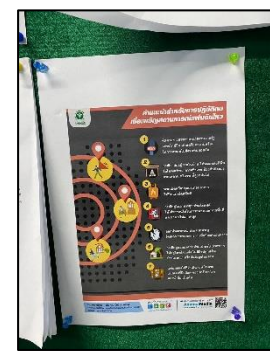
ผลกระทบสิ่งแวดล้อม	มาตรการป้องกัน และแก้ไขผลกระทบสิ่งแวดล้อม	รายละเอียดการปฏิบัติจริง	ปัญหาและ แนวทางแก้ไข	อ้างอิง
1. ทรัพยากรสิ่งแวดล้อม ทางกายภาพ (ต่อ) 1.4 การเกิดแผ่นดินไหว	- แผนการเตรียมตัวก่อนการเกิดแผ่นดินไหว 1) ติดตั้งป้ายคำแนะนำในการปฏิบัติตน เมื่อเกิดแผ่นดินไหวไว้ในบริเวณที่เห็น ได้ชัดเจน เช่น ภายในห้องลิฟท์ โดยสาร หรือบริเวณโถงหน้าลิฟท์	- โครงการมีการติดตั้งป้ายคำแนะนำใน การปฏิบัติตน เมื่อเกิดแผ่นดินไหวไว้ใน บริเวณที่เห็นได้ชัดเจน เช่น ห้องลิฟท์ (รูปที่ 2.8)	- ไม่พบปัญหา

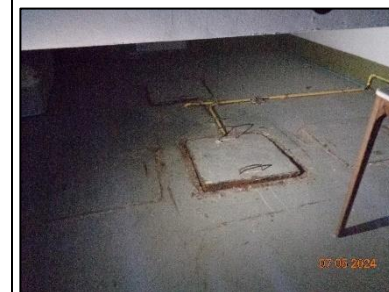
รูปที่ 2.11 ระบบบำบัดน้ำเสีย บริเวณอาคาร A

ผลกระทบสิ่งแวดล้อม	มาตรการป้องกัน และแก้ไขผลกระทบสิ่งแวดล้อม	รายละเอียดการปฏิบัติจริง	ปัญหาและ แนวทางแก้ไข	อ้างอิง
<b>1. ทรัพยากรสิ่งแวดล้อม</b> <b>ทางกายภาพ (ต่อ)</b> <b>1.5 ทรัพยากรน้ำ</b> <b>1) การจัดการน้ำเสีย</b>	- จัดให้มีระบบบำบัดน้ำเสีย รวมจำนวน 6 ชุด ดังนี้ 1) อาคาร A มีปริมาณน้ำเสีย 359.48 ลบ.ม./วัน ใช้ปอดักไขมัน ขนาด 25.63 ลบ.ม. จำนวน 1 ชุด และระบบบำบัด น้ำเสียรวมแบบเติมอากาศ ขนาด 380.0 ลบ.ม. จำนวน 1 ชุด	- โครงการจัดให้มีระบบบำบัดน้ำเสีย บริเวณอาคาร A (รูปที่ 2.11) โดยในช่วง เดือน ม.ค.-มิ.ย. 67 มีปริมาณน้ำเสีย เกิดขึ้นเฉลี่ย 155.01 ลบ.ม./วัน พบว่า คุณภาพน้ำทิ้งหลังการบำบัดส่วนใหญ่มี ค่าอยู่ในเกณฑ์มาตรฐานกำหนด (ภาคผนวก ที่ 1)	- ไม่พบปัญหา

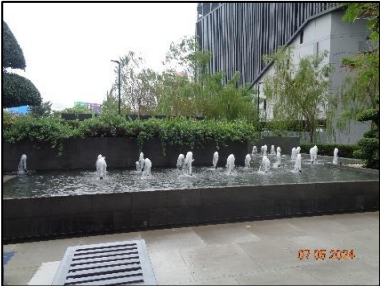
ผลกระทบสิ่งแวดล้อม	มาตรการป้องกัน และแก้ไขผลกระทบสิ่งแวดล้อม	รายละเอียดการปฏิบัติจริง	ปัญหาและ แนวทางแก้ไข	อ้างอิง
1. ทรัพยากรสิ่งแวดล้อม ทางกายภาพ (ต่อ) 1.5 ทรัพยากรน้ำ 1) การจัดการน้ำเสีย	<ul style="list-style-type: none"> <li>จัดให้มีการนำน้ำทิ้งบางส่วนที่ผ่านการบำบัดนำไปใช้เป็นน้ำพู่ภายในโครงการด้วยบ่อกักน้ำใส ขนาด 24.0 ลบ.ม./ระบบ รวม 4 บ่อ พร้อมเครื่องสูบน้ำ 1 ชุด/ระบบ อัตราสูบ 0.25 ลบ.ม./นาที่ TDH 8 เมตร และเติมโอโซนฆ่าเชื้อเพื่อป้องกันการสัมผัสโดยใช้วิธีการรดน้ำต้นไม้แบบน้ำหยดโดยการเจาะรูพุน</li> </ul>	<ul style="list-style-type: none"> <li>โครงการจัดให้มีการนำน้ำทิ้งบางส่วนที่ผ่านการบำบัดนำไปใช้เป็นน้ำพู่ภายในโครงการ (รูปที่ 2.12)</li> </ul>	<ul style="list-style-type: none"> <li>ไม่พบปัญหา</li> </ul>

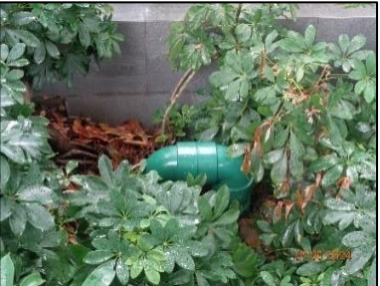
<p>รูปที่ 2.13 บ่อดินที่มีการปลูกพืชปกคลุม</p>

<p>รูปที่ 2.12 การบำบัดนำไปใช้เป็นน้ำพู่</p>
	<ul style="list-style-type: none"> <li>จัดให้มีการกำจัดมีเทน (<math>CH_4</math>) ที่เกิดจากส่วนแยกกากด้วยวิธี Soil Bed โดยอาศัยการดูดซับของเนื้อดินผสมปุ๋ยคอก และแบคทีเรียในดินบริเวณพื้นที่สีเขียวขนาดรวมทั้งสิ้น 28 ตารางเมตร</li> </ul>	<ul style="list-style-type: none"> <li>โครงการจัดให้มีการกำจัดมีเทน (<math>CH_4</math>) ที่เกิดจากส่วนแยกกากด้วยวิธี Soil Bed โดยอาศัยการดูดซับของเนื้อดินผสมปุ๋ยคอก และแบคทีเรียในดินบริเวณบ่อดินที่มีการปลูกพืชปกคลุม (รูปที่ 2.13)</li> </ul>	<ul style="list-style-type: none"> <li>ไม่พบปัญหา</li> </ul>

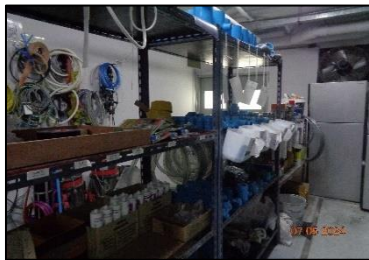
รูปที่ 2.16 อุปกรณ์สำรอง (Spare part) ของระบบบำบัดน้ำเสีย

ผลกระทบสิ่งแวดล้อม	มาตรการป้องกัน และแก้ไขผลกระทบสิ่งแวดล้อม	รายละเอียดการปฏิบัติจริง	ปัญหาและ แนวทางแก้ไข	อ้างอิง
1. ทรัพยากรสิ่งแวดล้อม ทางกายภาพ (ต่อ) 1.5 ทรัพยากรน้ำ 1) การจัดการน้ำเสีย	<ul style="list-style-type: none"> <li>- จัดทำตารางกำหนดระยะเวลาซ่อมบำรุงอุปกรณ์ของระบบบำบัดน้ำเสียทุกชิ้นตามคู่มือของแต่ละประเภท เพื่อความสะดวกในการซ่อมบำรุงในแต่ละครั้ง และเพื่อให้อุปกรณ์ และระบบทุกส่วนทำงานได้อย่างมีประสิทธิภาพตลอดเวลา</li> </ul>	<ul style="list-style-type: none"> <li>- โครงการจัดทำตารางแผนการซ่อมบำรุงอุปกรณ์ของระบบบำบัดน้ำเสียทุกชิ้นตามคู่มือของแต่ละประเภท เพื่อความสะดวกในการซ่อมบำรุงในแต่ละครั้ง และเพื่อให้อุปกรณ์ และระบบทุกส่วนทำงานได้อย่างมีประสิทธิภาพตลอดเวลา (ภาคผนวกที่ 11)</li> </ul>	<ul style="list-style-type: none"> <li>- ไม่พบปัญหา</li> </ul>	-
	<ul style="list-style-type: none"> <li>- จัดให้มีอุปกรณ์สำรอง (Spare part) ของระบบบำบัดน้ำเสียทุกประเภทอย่างละ 1 ชุด ไว้ในโครงการ เพื่อใช้เปลี่ยนอุปกรณ์ที่เสียหายได้ทันที โดยไม่ต้องพักการเดินระบบนานจนทำให้เกิดปัญหาน้ำเสียที่ไม่ได้บำบัดระบายลงสู่ท่อระบายน้ำสาธารณะ</li> </ul>	<ul style="list-style-type: none"> <li>- โครงการจัดให้มีอุปกรณ์สำรอง (Spare part) ของระบบบำบัดน้ำเสียทุกประเภทอย่างละ 1 ชุด ไว้ในโครงการ เพื่อใช้เปลี่ยนอุปกรณ์ที่เสียหายได้ทันที โดยไม่ต้องการเดินระบบนานจนทำให้เกิดปัญหาน้ำเสียที่ไม่ได้บำบัดระบายลงสู่ท่อระบายน้ำสาธารณะ (รูปที่ 2.16)</li> </ul>	<ul style="list-style-type: none"> <li>- ไม่พบปัญหา</li> </ul>

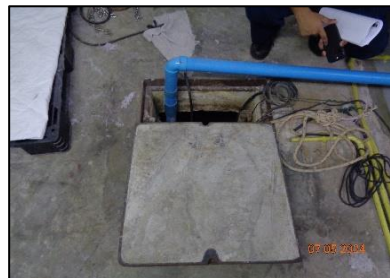
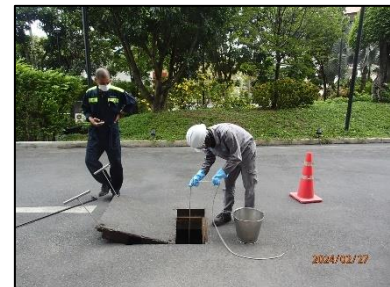
<p>น้ำออกระบบบำบัด รูปที่ 2.18 บ่อตรวจคุณภาพน้ำ</p>

ผลกระทบสิ่งแวดล้อม	มาตรการป้องกัน และแก้ไขผลกระทบสิ่งแวดล้อม	รายละเอียดการปฏิบัติจริง	ปัญหาและ แนวทางแก้ไข	อ้างอิง
<b>1. ทรัพยากรสิ่งแวดล้อม</b> <b>ทางกายภาพ (ต่อ)</b> <b>1.5 ทรัพยากรน้ำ</b> <b>1) การจัดการน้ำเสีย</b>	<ul style="list-style-type: none"> <li>- ดำเนินการตรวจวัดคุณภาพน้ำทิ้งที่ผ่านการบำบัดน้ำเสียรวมจำนวน 5 จุด ได้แก่ ก่อนเข้าระบบบำบัดทั้ง 4 แห่ง รวม 4 จุด และบ่อตรวจคุณภาพน้ำจำนวน 1 จุด ตรวจวัดเดือนละ 1 ครั้ง ตลอดระยะเวลาเปิดดำเนินการ</li> </ul>	<ul style="list-style-type: none"> <li>- โครงการมีการดำเนินการตรวจวัดคุณภาพน้ำทิ้งที่ผ่านการบำบัดน้ำเสียรวม จำนวน 2 จุด คือ ก่อนเข้าระบบบำบัดอาคาร A จำนวน 1 จุด และบ่อตรวจคุณภาพน้ำอาคาร A จำนวน 1 จุด ตรวจวัดเดือนละ 1 ครั้ง ซึ่งพบว่าในช่วงเดือน ม.ค.-มิ.ย. 67 ส่วนใหญ่มีค่าเป็นไปตามเกณฑ์มาตรฐานกำหนด (รูปที่ 2.18)</li> </ul>	<ul style="list-style-type: none"> <li>- ไม่พบปัญหา</li> </ul>

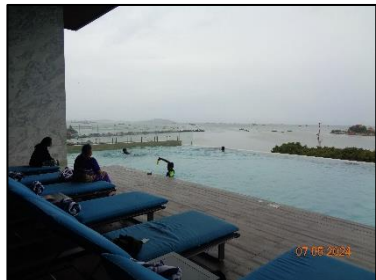
ผลกระทบสิ่งแวดล้อม	มาตรการป้องกัน และแก้ไขผลกระทบสิ่งแวดล้อม	รายละเอียดการปฏิบัติจริง	ปัญหาและ แนวทางแก้ไข	อ้างอิง
1. ทรัพยากรสิ่งแวดล้อม ทางกายภาพ (ต่อ) 1.5 ทรัพยากรน้ำ 2) การจัดการสระว่ายน้ำ	การดูแลรักษาความสะอาดส่วนประกอบของสระว่ายน้ำ - โครงสร้างสระว่ายน้ำสร้างด้วยคอนกรีตเสริมเหล็ก หรือวัสดุที่มีความมั่นคงแข็งแรง น้ำซึมไม่ได้ ผนังเรียบ อยู่ในสภาพดี	- สระว่ายน้ำของโครงการสร้างด้วยคอนกรีตเสริมเหล็ก หรือวัสดุที่มีความมั่นคงแข็งแรง น้ำซึมไม่ได้ผนังเรียบอยู่ในสภาพดี (รูปที่ 2.19)	- ไม่พบปัญหา

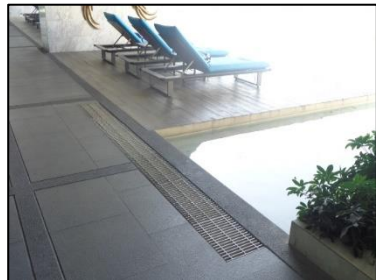
รูปที่ 2.20 รางระบายน้ำล้นรอบสระว่ายน้ำ

รูปที่ 2.19 สระว่ายน้ำ
	- มีรางระบายน้ำล้น มีฝาปิดรอบสระว่ายน้ำ กว้าง 30-40 ซม. ไม่เป็นสนิม แข็งแรง ทำความสะอาดง่าย อยู่ในสภาพดี และไม่มีน้ำล้นออกจากราง	- โครงการมีรางระบายน้ำล้น มีฝาปิดรอบสระว่ายน้ำ กว้าง 30-40 ซม. ไม่เป็นสนิม แข็งแรง ทำความสะอาดง่าย อยู่ในสภาพดี และไม่มีน้ำล้นออกจากราง (รูปที่ 2.20)	- ไม่พบปัญหา

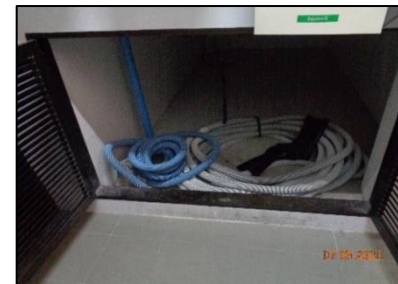
รูปที่ 2.21 อุปกรณ์เครื่องมือ ทำความสะอาดสระว่ายน้ำ

ผลกระทบสิ่งแวดล้อม	มาตรการป้องกัน และแก้ไขผลกระทบสิ่งแวดล้อม	รายละเอียดการปฏิบัติจริง	ปัญหาและ แนวทางแก้ไข	อ้างอิง
1. ทรัพยากรสิ่งแวดล้อม ทางกายภาพ (ต่อ) 1.5 ทรัพยากรน้ำ 2) การจัดการสระว่ายน้ำ	การดูแลรักษาความสะอาดส่วนประกอบของสระว่ายน้ำ - มีอุปกรณ์เครื่องมือ ทำความสะอาดสระว่ายน้ำ ได้แก่ เครื่องดูดตะกอน แปรงขัดสระชนิดลวด ทองเหลือง และพลาสติก รวมทั้งตะแกรงข้อนวัสดุ แขวนลอย	- โครงการจัดให้มีอุปกรณ์ เครื่องมือ ทำความสะอาดสระ ว่ายน้ำ ได้แก่ เครื่องดูดตะกอน แปรงขัดสระชนิดลวดทองเหลือง และพลาสติก รวมทั้งตะแกรง ข้อนวัสดุแขวนลอย (รูปที่ 2.21)	- ไม่พบปัญหา

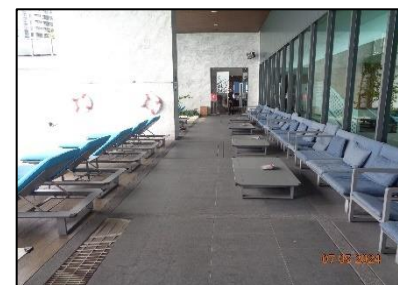
- มีที่ว่างสำหรับใช้เป็นทางเดินรอบสระว่ายน้ำ ความกว้างไม่น้อยกว่า 1.2 ม. ไม่ลื่น ไม่มีน้ำขัง ทำความสะอาดง่าย	- โครงการจัดให้มีที่ว่างสำหรับ ใช้เป็นทางเดินรอบสระว่ายน้ำ ความกว้างไม่น้อยกว่า 1.2 ม. ไม่ลื่น ไม่มีน้ำขัง ทำความ สะอาดง่าย (รูปที่ 2.22)	- ไม่พบปัญหา

รูปที่ 2.22 ทางเดินรอบสระว่ายน้ำ ความกว้างไม่น้อยกว่า 1.2 ม.

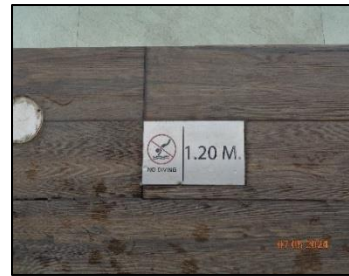
ผลกระทบสิ่งแวดล้อม	มาตรการป้องกัน และแก้ไขผลกระทบสิ่งแวดล้อม	รายละเอียดการปฏิบัติจริง	ปัญหาและ แนวทางแก้ไข	อ้างอิง
1. ทรัพยากรสิ่งแวดล้อม ทางกายภาพ (ต่อ) 1.5 ทรัพยากรน้ำ 2) การจัดการสระว่ายน้ำ	- มีป้ายบอกความลึก หรือตัวเลขบอกระดับความลึกที่สามารถมองเห็นได้ชัดเจน ในกรณีที่สระว่ายน้ำนั้น มีความลึกตั้งแต่ 1.5 ม. ขึ้นไป โดยมีตัวเลขแสดงความลึกในระยະๆ อย่างน้อย 3 ระยະ	- โครงการจัดให้มีป้ายบอกความลึก หรือตัวเลขบอกระดับความลึกที่สามารถมองเห็นได้ชัดเจน ในกรณีที่สระว่ายน้ำนั้น มีความลึก ตั้งแต่ 1.20 ม . ขึ้นไป โดยมีตัวเลขแสดงความลึกในระยະๆ อย่างน้อย 3 ระยະ (รูปที่ 2.23)	- ไม่พบปัญหา

รูปที่ 2.23 ป้ายบอกความลึกหรือตัวเลขบอกระดับความลึกตั้งแต่ 1.20 ม. ขึ้นไป

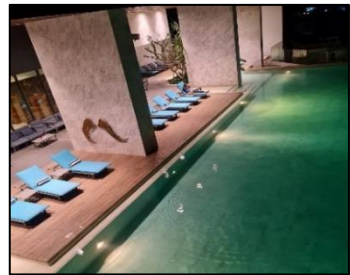
- จัดให้มีแสงสว่างเพียงพอทั่วบริเวณสระว่ายน้ำ เพื่อให้มองเห็นได้ชัดเจนในกรณีที่มีการเปิดใช้สระในเวลากลางคืน	- โครงการจัดให้มีแสงสว่างเพียงพอทั่วบริเวณสระว่ายน้ำ เพื่อให้มองเห็นได้ชัดเจนในกรณีที่มีการเปิดใช้สระในเวลากลางคืน (รูปที่ 2.24)	- ไม่พบปัญหา

รูปที่ 2.24 หลอดไฟรอบบริเวณสระว่ายน้ำ

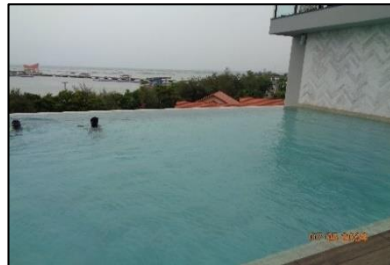
ผลกระทบสิ่งแวดล้อม	มาตรการป้องกัน และแก้ไขผลกระทบสิ่งแวดล้อม	รายละเอียดการปฏิบัติจริง	ปัญหาและ แนวทางแก้ไข	อ้างอิง
1. ทรัพยากรสิ่งแวดล้อม ทางกายภาพ (ต่อ) 1.5 ทรัพยากรน้ำ 2) การจัดการสระว่ายน้ำ	- พื้นทำด้วยวัสดุแข็งแรง เรียบ ไม่ดูดซึมน้ำ ทำความสะอาดง่าย ไม่ลื่น อยู่ในสภาพดี	- โครงการพื้นทำด้วยวัสดุแข็งแรง เรียบ ไม่ดูดซึมน้ำ ทำความสะอาด ง่าย ไม่ลื่น อยู่ในสภาพดี (รูปที่ 2.25)	- ไม่พบปัญหา

รูปที่ 2.25 พื้นสระว่ายน้ำ
	- จัดให้มีห้องเปลี่ยนเสื้อผ้า ตู้เก็บสิ่งของ ที่วางหรือ เก็บรองเท้าสำหรับผู้ใช้บริการ ในบริเวณทางเข้า สระว่ายน้ำ	- โครงการจัดให้มีห้องเปลี่ยนเสื้อผ้า ตู้เก็บสิ่งของ ที่วางหรือเก็บรองเท้า สำหรับผู้ให้บริการ ในบริเวณ ทางเข้าสระว่ายน้ำ (รูปที่ 2.26)	- ไม่พบปัญหา

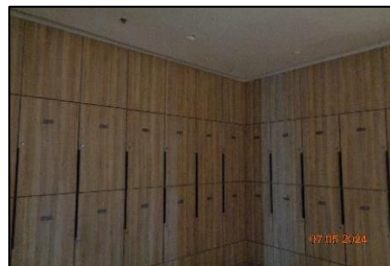
รูปที่ 2.26 ห้องเปลี่ยนเสื้อผ้า/ตู้เก็บ สิ่งของ/ที่วางหรือเก็บรองเท้า

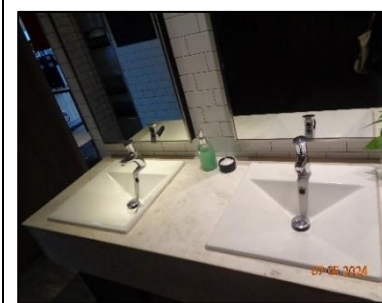
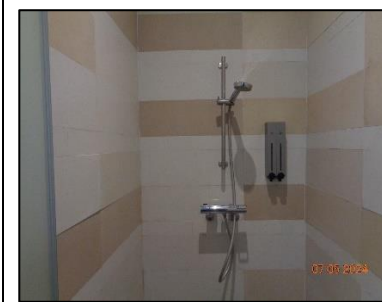
ผลกระทบสิ่งแวดล้อม	มาตรการป้องกัน และแก้ไขผลกระทบสิ่งแวดล้อม	รายละเอียดการปฏิบัติจริง	ปัญหาและ แนวทางแก้ไข	อ้างอิง
1. ทรัพยากรสิ่งแวดล้อม ทางกายภาพ (ต่อ) 1.5 ทรัพยากรน้ำ 2) การจัดการสระว่ายน้ำ	- จัดให้มีอ่างล้างมือ บริเวณ ล้างตัวก่อนลง สระว่ายน้ำ และที่ล้างเท้า	- โครงการจัดให้มีอ่างล้างมือ บริเวณ ล้างตัวก่อนลงสระและที่ล้างเท้า (รูปที่ 2.27)	- ไม่พบปัญหา

<p>รูปที่ 2.27 อ่างล้างมือ ล้างตัวก่อนลง สระว่ายน้ำ และที่ล้างเท้า</p>

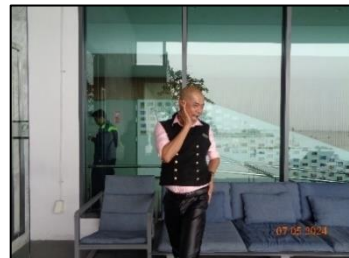
ผลกระทบสิ่งแวดล้อม	มาตรการป้องกัน และแก้ไขผลกระทบสิ่งแวดล้อม	รายละเอียดการปฏิบัติจริง	ปัญหาและ แนวทางแก้ไข	อ้างอิง
<b>1. ทรัพยากรสิ่งแวดล้อม</b> <b>ทางกายภาพ (ต่อ)</b> <b>1.5 ทรัพยากรน้ำ</b>  <b>2) การจัดการสระว่ายน้ำ</b>	ความปลอดภัยในการใช้สระว่ายน้ำ - มีเจ้าหน้าที่ความปลอดภัยประจำสระว่ายน้ำ (Life guard) อย่างน้อย 1 คน ต่อผู้ใช้บริการไม่เกิน 100 คน กรณีที่เกิน 100 คน ให้คิดเป็น 100 คน ต้องเป็นผู้ที่มีความชำนาญในการว่ายน้ำ ผ่านการอบรมการช่วยชีวิตคนจมน้ำปฐมพยาบาลได้อยู่ประจำสระตลอดเวลาที่เปิดบริการ	- โครงการจัดให้มีเจ้าหน้าที่ความปลอดภัยประจำสระว่ายน้ำ (Life guard) ซึ่งเป็นผู้ที่มีความชำนาญในการว่ายน้ำ ผ่านการอบรมการช่วยชีวิตคนจมน้ำปฐมพยาบาลได้อยู่ประจำสระตลอดเวลาที่เปิดบริการ (รูปที่ 2.28)	- ไม่พบปัญหา

รูปที่ 2.28 Life guard

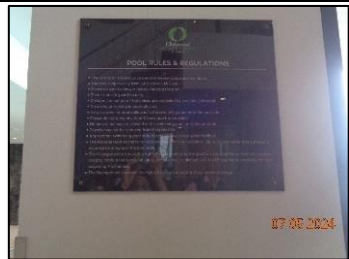
- จัดให้มีป้ายแสดงข้อปฏิบัติสำหรับผู้ใช้บริการ ติดไว้ บริเวณสระว่ายน้ำให้มองเห็นชัดเจน	- โครงการจัดให้มีป้ายแสดงข้อปฏิบัติสำหรับผู้ใช้บริการ ติดไว้ บริเวณสระว่ายน้ำให้มองเห็นชัดเจน (รูปที่ 2.29)	- ไม่พบปัญหา

รูปที่ 2.29 ข้อปฏิบัติสำหรับผู้ใช้บริการ

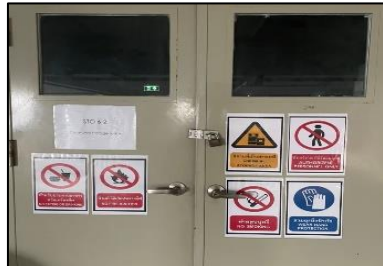
ผลกระทบสิ่งแวดล้อม	มาตรการป้องกัน และแก้ไขผลกระทบสิ่งแวดล้อม	รายละเอียดการปฏิบัติจริง	ปัญหาและ แนวทางแก้ไข	อ้างอิง
1. ทรัพยากรสิ่งแวดล้อม ทางกายภาพ (ต่อ) 1.5 ทรัพยากรน้ำ 2) การจัดการสระว่ายน้ำ	ความปลอดภัยในการใช้สระว่ายน้ำ - สถานที่เก็บสารเคมี ต้องมีป้ายระบุว่า สถานที่เก็บสารเคมีอันตราย และห้ามเข้า มีการระบายอากาศและป้องกันน้ำซึมเข้าภาชนะบรรจุสารเคมี	- โครงการจัดให้มีสถานที่เก็บสารเคมี และป้ายระบุว่า สถานที่เก็บสารเคมีอันตราย และห้ามเข้า ซึ่งมีการระบายอากาศและป้องกันน้ำซึมเข้าภาชนะบรรจุสารเคมี (รูปที่ 2.30)	- ไม่พบปัญหา

รูปที่ 2.30 ป้ายสถานที่เก็บสารเคมีอันตราย และห้ามเข้า

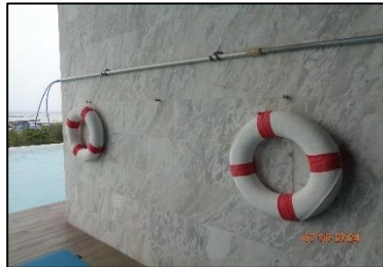
- มีอุปกรณ์ในการช่วยชีวิตประจำสระว่ายน้ำ ได้แก่ ไม้ช่วยชีวิต ห่วงชูชีพ เครื่องช่วยหายใจ ห้องปฐมพยาบาลหรือชุดปฐมพยาบาล เป็นต้น และมีการฝึกซ้อมการใช้งาน	- โครงการจัดให้มีอุปกรณ์ในการช่วยชีวิตประจำสระว่ายน้ำ ได้แก่ ไม้ช่วยชีวิต ห่วงชูชีพ ชุดปฐมพยาบาล ตลอดเวลาใช้งานสระว่ายน้ำ และมีการฝึกซ้อมการใช้งานเป็นประจำ (รูปที่ 2.31)	- ไม่พบปัญหา

รูปที่ 2.31 อุปกรณ์ในการช่วยชีวิตประจำสระว่ายน้ำ

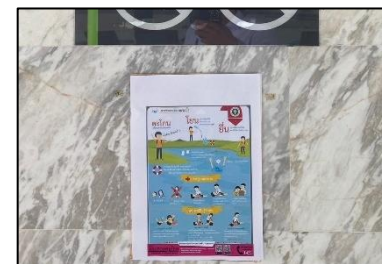
ผลกระทบสิ่งแวดล้อม	มาตรการป้องกัน และแก้ไขผลกระทบสิ่งแวดล้อม	รายละเอียดการปฏิบัติจริง	ปัญหาและ แนวทางแก้ไข	อ้างอิง
1. ทรัพยากรสิ่งแวดล้อม ทางกายภาพ (ต่อ) 1.5 ทรัพยากรน้ำ 2) การจัดการสระว่ายน้ำ	- มีป้ายแสดงวิธีการปฐมพยาบาล หรือช่วยชีวิต คนจมน้ำในตำแหน่งที่มองเห็นได้ชัดเจนบริเวณ สระว่ายน้ำ	- โครงการจัดให้มีป้ายแสดงวิธีการ ปฐมพยาบาล หรือช่วยชีวิตคน จมน้ำในตำแหน่งที่มองเห็นได้ ชัดเจนบริเวณสระว่ายน้ำ (รูปที่ 2.32)	- ไม่พบปัญหา

รูปที่ 2.32 ป้ายแสดงวิธีการปฐมพยาบาล หรือช่วยชีวิตคนจมน้ำ
	- มีโทรศัพท์ พร้อมติดหมายเลขโทรศัพท์ที่สำคัญๆ เช่น โรงพยาบาล สถานีตำรวจ ในตำแหน่งที่ มองเห็นได้ชัดเจนบริเวณสระว่ายน้ำ	- โครงการจัดให้มีโทรศัพท์ประจำ สระว่ายน้ำ พร้อมติดหมายเลข โทรศัพท์ที่สำคัญๆเช่น โรงพยาบาล สถานีตำรวจ ในตำแหน่งที่มองเห็น ได้ชัดเจน เรียบร้อยแล้ว (รูปที่ 2.33)	- ไม่พบปัญหา

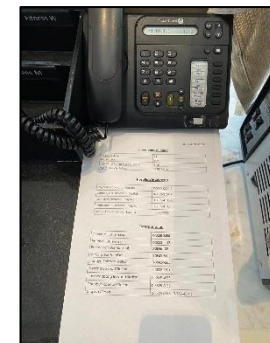
รูปที่ 2.33 โทรศัพท์ประจำสระว่ายน้ำ

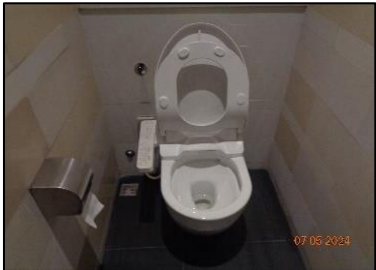
12. เลือกใช้อุปกรณ์ และผลิตภัณฑ์ที่ประหยัดน้ำ ได้แก่ ชักโครก และฝักบัวรุ่นประหยัดน้ำ เป็นต้น รวมทั้งรณรงค์ให้ผู้พักแรม ผู้ใช้บริการ และเจ้าหน้าที่ของโครงการมีการใช้น้ำ อย่างประหยัด	- โครงการเลือกใช้อุปกรณ์ และ ผลิตภัณฑ์ที่ประหยัดน้ำ ได้แก่ ชักโครก และฝักบัวรุ่นประหยัดน้ำ เป็นต้น รวมทั้งรณรงค์ให้ผู้พักแรม ผู้ให้บริการ และเจ้าหน้าที่ของโครงการ มีการใช้น้ำอย่างประหยัด (รูปที่ 2.35)	- ไม่พบปัญหา

รูปที่ 2.35 สุขภัณฑ์ประหยัดน้ำ

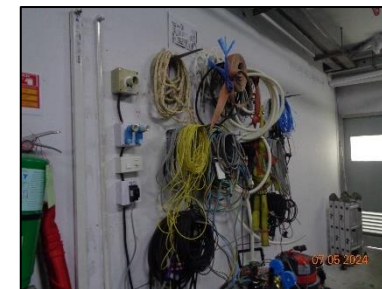
ผลกระทบสิ่งแวดล้อม	มาตรการป้องกัน และแก้ไขผลกระทบสิ่งแวดล้อม	รายละเอียดการปฏิบัติจริง	ปัญหาและ แนวทางแก้ไข	อ้างอิง
2. คุณค่าการใช้ประโยชน์ ของมนุษย์ (ต่อ) 2.2 การใช้ไฟฟ้า	<p>มาตรการที่เจ้าของโครงการต้องปฏิบัติ</p> <ul style="list-style-type: none"> <li>- ติดตั้งอุปกรณ์เดินสายไฟฟ้า รวมถึงสายสัญญาณทางไฟฟ้าสื่อสารต่างๆ ให้เป็นไปด้วยความเรียบร้อย ถูกต้องตามมาตรฐาน</li> </ul>	<ul style="list-style-type: none"> <li>- โครงการมีการติดตั้งอุปกรณ์เดินสายไฟฟ้า รวมถึงสายสัญญาณทางไฟฟ้าสื่อสารต่างๆ ให้เป็นไปด้วยความเรียบร้อยถูกต้องตามมาตรฐาน(รูปที่ 2.36) พร้อมทั้งมีการจัดเตรียมอุปกรณ์สำรองพร้อมใช้งาน</li> </ul>	<ul style="list-style-type: none"> <li>- ไม่พบปัญหา</li> </ul>

<p>รูปที่ 2.36 อุปกรณ์เดินสายไฟฟ้า</p>

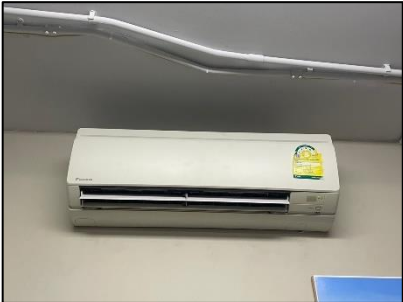
ผลกระทบสิ่งแวดล้อม	มาตรการป้องกัน และแก้ไขผลกระทบสิ่งแวดล้อม	รายละเอียดการปฏิบัติจริง	ปัญหาและ แนวทางแก้ไข	อ้างอิง
2. คุณค่าการใช้ประโยชน์ ของมนุษย์ (ต่อ) 2.2 การใช้ไฟฟ้า	<p>มาตรการที่เจ้าของโครงการต้องปฏิบัติ</p> <ul style="list-style-type: none"> <li>- เลือกใช้ผลิตภัณฑ์ชนิดประหยัดพลังงาน (หลอดคอมแพคฟลูออเรสเซนต์ หรือหลอดตะเกียบ หลอดคอมพอมประหยัด) ที่มีอายุการใช้งานยาวนานบริเวณพื้นที่พักอาศัย และหลอดไฟที่มีกำลังการส่องสว่างสูง แต่ใช้วัตต์ต่ำ สำหรับพื้นที่ส่วนกลาง หรือพื้นที่ที่จำเป็นต้องเปิดไฟทิ้งไว้ตลอดทั้งวัน และเลือกใช้บัลลาสต์ประหยัดไฟ หรือบัลลาสต์อิเล็กทรอนิกส์ เพื่อช่วยเพิ่มประสิทธิภาพในการประหยัดไฟได้มากขึ้น</li> </ul>	<ul style="list-style-type: none"> <li>- โครงการเลือกใช้ผลิตภัณฑ์ชนิดประหยัดพลังงาน ที่มีอายุการใช้งานยาวนานบริเวณพื้นที่พักอาศัยและหลอดไฟที่มีกำลังการส่องสว่างสูง แต่ใช้วัตต์ต่ำ สำหรับพื้นที่ส่วนกลาง หรือพื้นที่ที่จำเป็นต้องเปิดไฟทิ้งไว้ตลอดทั้งวัน และเลือกใช้บัลลาสต์ประหยัดไฟ หรือบัลลาสต์อิเล็กทรอนิกส์ เพื่อช่วยเพิ่มประสิทธิภาพในการประหยัดไฟได้มากขึ้น (รูปที่ 2.37)</li> </ul>	<ul style="list-style-type: none"> <li>- ไม่พบปัญหา</li> </ul>

<p>รูปที่ 2.37 ผลิตภัณฑ์ชนิดประหยัดพลังงาน</p>

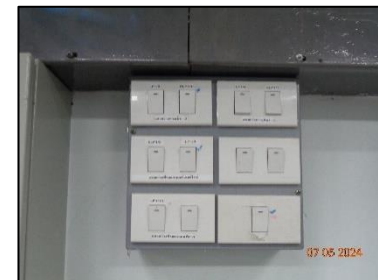
ผลกระทบสิ่งแวดล้อม	มาตรการป้องกัน และแก้ไขผลกระทบสิ่งแวดล้อม	รายละเอียดการปฏิบัติจริง	ปัญหาและ แนวทางแก้ไข	อ้างอิง
2. คุณค่าการใช้ประโยชน์ ของมนุษย์ (ต่อ) 2.2 การใช้ไฟฟ้า	- จัดให้มีสวิตช์ไฟแยกออกจากกัน เพื่อให้สามารถเปิดปิดได้เฉพาะจุด เพื่อเป็นการประหยัดพลังงาน	- โครงการจัดให้มีสวิตช์ไฟแยกออกจากกัน เพื่อให้สามารถเปิด-ปิดได้เฉพาะจุด เพื่อเป็นการประหยัดพลังงาน (รูปที่ 2.38)	- ไม่พบปัญหา

รูปที่ 2.38 สวิตช์ไฟแยกออกจากกัน
	- เลือกใช้โคมไฟที่มีแผ่นสะท้อนแสง เพื่อช่วยให้แสงสว่างจากหลอดไฟกระจายได้อย่างเต็มประสิทธิภาพ	- โครงการเลือกใช้โคมไฟที่มีแผ่นสะท้อนแสง เพื่อช่วยให้แสงสว่างจากหลอดไฟกระจายได้อย่างเต็มประสิทธิภาพ (รูปที่ 2.39)	- ไม่พบปัญหา

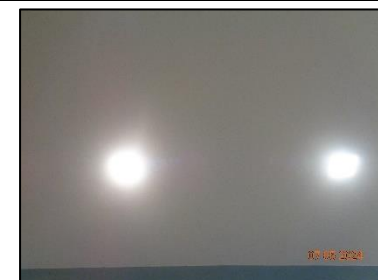
รูปที่ 2.39 โคมไฟที่มีแผ่นสะท้อนแสง

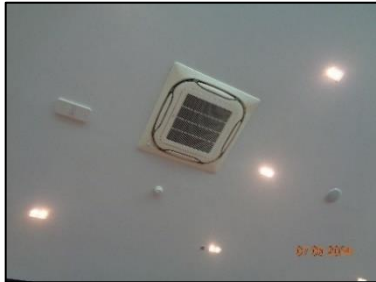
ผลกระทบสิ่งแวดล้อม	มาตรการป้องกัน และแก้ไขผลกระทบสิ่งแวดล้อม	รายละเอียดการปฏิบัติจริง	ปัญหาและ แนวทางแก้ไข	อ้างอิง
2. คุณค่าการใช้ประโยชน์ ของมนุษย์ (ต่อ) 2.2 การใช้ไฟฟ้า	- เครื่องปรับอากาศภายในอาคาร เลือกใช้ ผลิตภัณฑ์แบบประหยัดไฟ และไม่ใช้สาร CFC เป็นส่วนประกอบของเครื่องปรับอากาศ	- โครงการเลือกใช้ผลิตภัณฑ์ เครื่องปรับอากาศภายในอาคาร แบบประหยัดไฟ และไม่ใช้สาร CFC เป็นส่วนประกอบของเครื่องปรับอากาศ (รูปที่ 2.40)	- ไม่พบปัญหา

รูปที่ 2.40 เครื่องปรับอากาศ ภายในอาคาร
	- ส่งตัวแทนฝ่ายช่างของโครงการเข้ารับการ อบรมการดูแลรักษาเครื่องกำเนิดไฟฟ้า สำรองจากตัวแทนจำหน่าย พร้อมจัดทำคู่มือ การบำรุงรักษาฉบับภาษาไทยด้วย	- โครงการมีการส่งตัวแทนฝ่ายช่างของ โครงการเข้ารับการอบรมการดูแลรักษา เครื่องกำเนิดไฟฟ้าสำรองจากตัวแทน จำหน่ายแล้ว	- ไม่พบปัญหา	-

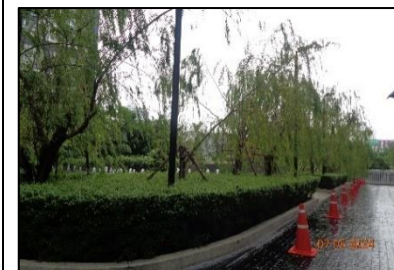
ผลกระทบสิ่งแวดล้อม	มาตรการป้องกัน และแก้ไขผลกระทบสิ่งแวดล้อม	รายละเอียดการปฏิบัติจริง	ปัญหาและ แนวทางแก้ไข	อ้างอิง
2. คุณค่าการใช้ประโยชน์ ของมนุษย์ (ต่อ) 2.2 การใช้ไฟฟ้า	- จัดให้มีพื้นที่สีเขียวแบบยั่งยืนรอบอาคาร โครงการ ซึ่งนอกจากจะให้ความร่มรื่น และ เกิดทัศนียภาพที่ดีแล้ว ยังส่งผลให้เกิดการ ระบายอากาศ และระบายความร้อนได้ดี ช่วยบังแดด และการการดูดซับ และถ่ายเท พลังงานความร้อนเข้าสู่ตัวอาคารอีกด้วย ซึ่งการปลูกต้นไม้ขนาดใหญ่ และการปลูก พืชคลุมดิน จะช่วยลดความร้อนและเพิ่ม ความชื้นให้กับดิน ทำให้อากาศเย็นขึ้น	- โครงการจัดให้มีพื้นที่สีเขียวรอบอาคาร โครงการ ซึ่งนอกจากจะให้ความร่มรื่น และเกิดทัศนียภาพที่ดีแล้ว ยังส่งผลให้เกิด การระบายอากาศ และระบายความร้อน ได้ดี ช่วยบังแดด และการการดูดซับ และถ่ายเทพลังงานความร้อนเข้าสู่ตัว อาคารอีกด้วยซึ่งการปลูกต้นไม้ขนาดใหญ่ และการปลูกพืชคลุมดิน จะช่วยลด ความร้อนและเพิ่มความชื้นให้กับดิน ทำให้อากาศเย็นขึ้น (รูปที่ 2.1)	- ไม่พบปัญหา

รูปที่ 2.1 พื้นที่สีเขียวภายในโครงการ

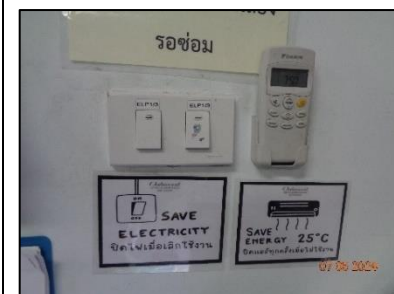
ผลกระทบสิ่งแวดล้อม	มาตรการป้องกัน และแก้ไขผลกระทบสิ่งแวดล้อม	รายละเอียดการปฏิบัติจริง	ปัญหาและ แนวทางแก้ไข	อ้างอิง
2. คุณค่าการใช้ประโยชน์ ของมนุษย์ (ต่อ) 2.2 การใช้ไฟฟ้า	<p>มาตรการที่เจ้าของโครงการรณรงค์ให้ผู้พักแรมปฏิบัติ</p> <p>- ให้เจ้าของโครงการ ติดป้ายประกาศเตือนให้ประหยัดพลังงานบริเวณโถงต้อนรับ และโถงลิฟต์ เช่น "ขึ้น-ลง 1 -2 ชั้น โปรดใช้บันได การกดลิฟต์แต่ละครั้ง สูญเสียพลังงานถึง 7 บาท" และ "กรุณาปิดไฟทุกครั้ง เมื่อไม่ใช้งาน" เป็นต้น</p>	<p>- โครงการจัดให้มีการติดป้ายประกาศเตือนให้ประหยัดพลังงานบริเวณโถงต้อนรับ และโถงลิฟต์ เช่น "กรุณาปิดไฟทุกครั้ง เมื่อไม่ใช้งาน" เป็นต้น (รูปที่ 2.41)</p>	- ไม่พบปัญหา

<p>รูปที่ 2.41 ป้ายรณรงค์ ประหยัดพลังงาน</p>

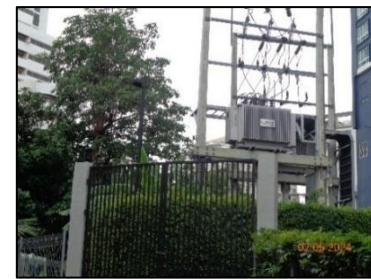
ผลกระทบสิ่งแวดล้อม	มาตรการป้องกัน และแก้ไขผลกระทบสิ่งแวดล้อม	รายละเอียดการปฏิบัติจริง	ปัญหาและ แนวทางแก้ไข	อ้างอิง
2. คุณค่าการใช้ประโยชน์ ของมนุษย์ (ต่อ) 2.2 การใช้ไฟฟ้า	- จัดให้มีแผงกั้นบริเวณหม้อแปลงไฟฟ้าเพื่อ ความปลอดภัยและป้องกันกรณีหม้อแปลง ไฟฟ้าเกิดชำรุดเสียหาย	- โครงการจัดให้มีแผงกั้นบริเวณหม้อ แปลงไฟฟ้าเพื่อความปลอดภัยและ ป้องกันกรณีหม้อแปลงไฟฟ้าเกิดชำรุด เสียหาย (รูปที่ 2.42)	- ไม่พบปัญหา

รูปที่ 2.42 แผงกั้น บริเวณหม้อแปลงไฟฟ้า
	- ตรวจสอบการทำงานของหม้อแปลงไฟฟ้า และอุปกรณ์ให้อยู่ในสภาพดีอยู่เสมอตาม คู่มือของผู้ผลิต	- โครงการมีการตรวจสอบการทำงานของ หม้อแปลงไฟฟ้า และอุปกรณ์ให้ อยู่ในสภาพดีอยู่เสมอตามคู่มือของ ผู้ผลิต	- ไม่พบปัญหา	-

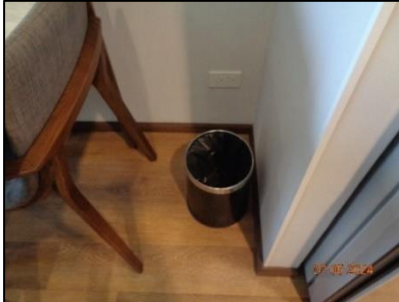
ผลกระทบสิ่งแวดล้อม	มาตรการป้องกัน และแก้ไขผลกระทบสิ่งแวดล้อม	รายละเอียดการปฏิบัติจริง	ปัญหาและ แนวทางแก้ไข	อ้างอิง
2. คุณค่าการใช้ประโยชน์ ของมนุษย์ (ต่อ) 2.3 การจัดการขยะ	1. จัดให้มีห้องพักขยะแต่ละจุด ประกอบด้วย - ห้องพักแรม จัดถังขยะขนาด 10 ลิตร จำนวน 2 ถัง/ห้องแยกเป็นถังขยะเปียก และขยะแห้ง ภายในรองรับด้วยถุงดำ	- โครงการจัดให้ห้องพักแรม มีถังขยะ ภายในรองรับด้วยถุงดำ (รูปที่ 2.43)	- ไม่พบปัญหา

รูปที่ 2.43 ถังขยะบริเวณห้องพักแรม
	- โถงทางเดินและโถงลิฟท์ทุกชั้น จัดถังขยะแห้ง และถังขยะเปียก อย่างละ 1 ถัง ขนาดความจุ 15 ลิตร พร้อมที่ดับ บุนหรี (เฉพาะโถงลิฟท์) ซึ่งภายในแต่ละถัง รองรับด้วยถุงดำ	- โครงการจัดให้โถงทางเดินและโถง ลิฟท์ทุกชั้น มีถังขยะแห้ง และถังขยะ เปียก อย่างละ 1 ถัง ขนาดความจุ 15 ลิตร พร้อมที่ดับบุนหรี (เฉพาะโถงลิฟท์) ซึ่งภายในแต่ละถังรองรับด้วยถุงดำ (รูปที่ 2.44)	- ไม่พบปัญหา

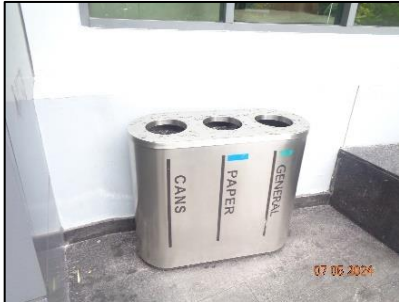
รูปที่ 2.44 ถังขยะบริเวณโถงทางเดินและ โถงลิฟท์ทุกชั้น

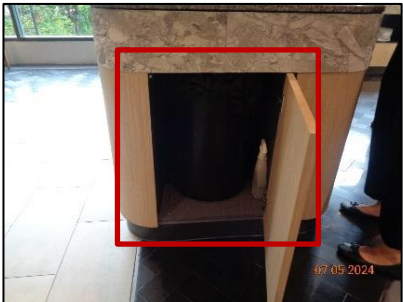
ผลกระทบสิ่งแวดล้อม	มาตรการป้องกัน และแก้ไขผลกระทบสิ่งแวดล้อม	รายละเอียดการปฏิบัติจริง	ปัญหาและ แนวทางแก้ไข	อ้างอิง
2. คุณค่าการใช้ประโยชน์ ของมนุษย์ (ต่อ) 2.3 การจัดการขยะ	- ห้องอาหารและห้องประชุม จัดถังขยะแห้ง และถังขยะเปียก อย่างละ 1 ถัง ขนาด ความจุ 50 ลิตร ซึ่งภายในแต่ละถังรองรับ ด้วยถุงดำ	- โครงการจัดให้ห้องอาหารและห้อง ประชุม มีถังขยะแห้ง และถังขยะ เปียก อย่างละ 1 ถัง ขนาดความจุ 50 ลิตร ซึ่งภายในแต่ละถังรองรับ ด้วยถุงดำ (รูปที่ 2.45)	- ไม่พบปัญหา

รูปที่ 2.45 ถังขยะบริเวณห้องอาหาร และห้องประชุม
	- สำนักงาน และส่วนต้อนรับ จัดถังขยะแห้ง และถังขยะเปียก อย่างละ 1 ถัง ขนาด ความจุ 50 ลิตร ซึ่งภายในแต่ละถังรองรับ ด้วยถุงดำ	- โครงการจัดให้สำนักงาน และส่วน ต้อนรับ มีถังขยะแห้ง และถังขยะ เปียก อย่างละ 1 ถัง ขนาดความจุ 50 ลิตร ซึ่งภายในแต่ละถังรองรับ ด้วยถุงดำ (รูปที่ 2.46)	- ไม่พบปัญหา

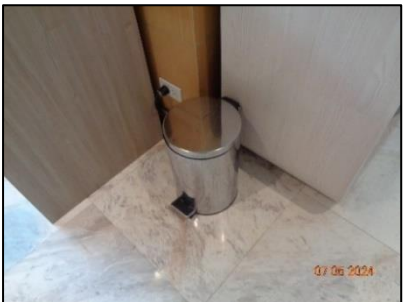
รูปที่ 2.46 ถังขยะบริเวณสำนักงาน และส่วนต้อนรับ

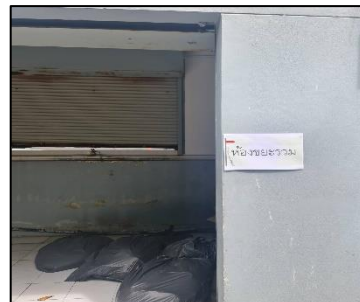
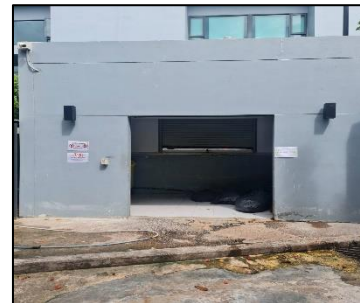
ผลกระทบสิ่งแวดล้อม	มาตรการป้องกัน และแก้ไขผลกระทบสิ่งแวดล้อม	รายละเอียดการปฏิบัติจริง	ปัญหาและ แนวทางแก้ไข	อ้างอิง
2. คุณค่าการใช้ประโยชน์ ของมนุษย์ (ต่อ) 2.3 การจัดการขยะ	<p>2. จัดให้มีห้องพักขยะรวมจำนวน 2 แห่ง รายละเอียดดังนี้</p> <p>(1) ห้องพักขยะรวมจุดที่ 1 บริเวณชั้นล่างของอาคาร B รองรับขยะจากอาคาร A และ B ซึ่งมีปริมาตรรวม 5.93 ลบ.ม./วัน โดยแบ่งเป็นขยะแห้ง และขยะรีไซเคิล 2.11 ลบ.ม./วัน ขยะเปียก 3.80 ลบ.ม./วัน และขยะอันตราย 21 ลิตร/วัน</p> <p>- ห้องพักขยะแห้งและขยะรีไซเคิล มีขนาด กว้าง x ยาว x สูง เท่ากับ 1.85x3.40x2.95 ม. (สูงกักเก็บ 1.5 ม.) มีขนาดความจุ 18.56 ลูกบาศก์เมตร สามารถรองรับขยะได้นาน 8.80 วัน (18.56/2.11) โดยขยะแห้งจะเก็บรวบรวมใส่ถุงสีดำ ขยะรีไซเคิลใส่ถุงสีใส นำไปไว้ในห้องพักขยะแห้ง</p>	<p>- โครงการจัดให้มีห้องพักขยะรวม จุดที่ 1 บริเวณชั้นล่างของอาคาร B ซึ่งรองรับขยะจากอาคาร A และ B (รูป ภาพ ที่ 2.47) ช่วง เดือน ม.ค.-มิ.ย. 2567 ซึ่งมีปริมาณขยะรวมทั้งหมด 80,090.77 กิโลกรัม (ภาคผนวกที่ 13) พร้อมทั้งจัดให้มีเจ้าหน้าที่คอยรวบรวมและดูแล เพื่อรอส่งต่อเทศบาลเมืองศรีราชาเข้ามาเก็บขนไปกำจัดต่อไป ทั้งนี้ ในช่วง เดือน ม.ค.-มิ.ย. 67 ไม่พบขยะตกค้างในพื้นที่</p>	<p>- ไม่พบปัญหา</p>

<p>รูปที่ 2.47 ห้องพักขยะรวมจุดที่ 1 บริเวณชั้นล่างของอาคาร B</p>

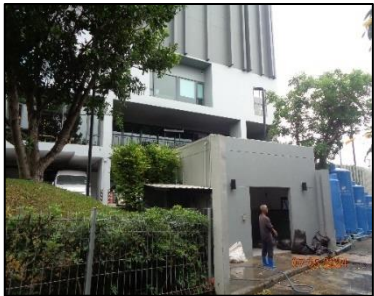
ผลกระทบสิ่งแวดล้อม	มาตรการป้องกัน และแก้ไขผลกระทบสิ่งแวดล้อม	รายละเอียดการปฏิบัติจริง	ปัญหาและ แนวทางแก้ไข	อ้างอิง
2. คุณค่าการใช้ประโยชน์ ของมนุษย์ (ต่อ) 2.3 การจัดการขยะ	3. จัดให้มีพื้นที่สีเขียวปลูกไม้พุ่มโดยรอบ ห้องพักขยะรวม เพื่อช่วยดูดซับกลิ่น อันไม่พึงประสงค์ และบดบังทัศนียภาพ	- โครงการจัดให้มีพื้นที่สีเขียวรอบ ห้องพักขยะรวม เพื่อช่วยดูดซับกลิ่น อันไม่พึงประสงค์ และบดบังทัศน ียภาพ (รูปที่ 2.48)	- ไม่พบปัญหา

รูปที่ 2.48 พื้นที่สีเขียวปลูกไม้พุ่มโดยรอบ ห้องพักขยะรวม
	4. จัดให้มีการติดตั้งเครื่องปรับอากาศภายใน ห้องพักขยะเปียก เพื่อชะลอการ เจริญเติบโตของจุลินทรีย์ที่ทำให้เกิดกลิ่น	- โครงการจัดให้มีช่องระบายอากาศ ภายในห้องพักขยะเปียก เพื่อชะลอ การเจริญเติบโตของจุลินทรีย์ที่ทำให้ เกิดกลิ่น	- ไม่พบปัญหา	-

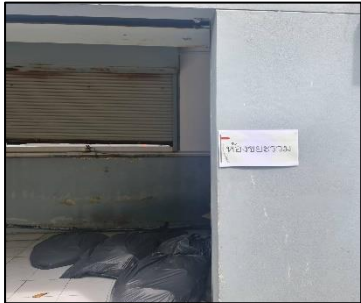
ผลกระทบสิ่งแวดล้อม	มาตรการป้องกัน และแก้ไขผลกระทบสิ่งแวดล้อม	รายละเอียดการปฏิบัติจริง	ปัญหาและ แนวทางแก้ไข	อ้างอิง
2. คุณค่าการใช้ประโยชน์ ของมนุษย์ (ต่อ) 2.3 การจัดการขยะ	5. จัดทำป้ายติดไว้บริเวณหน้าห้องพักขยะ ทุกชั้นด้วยข้อความ “เปิดแล้ว กรุณาปิด ประตูให้มิดชิด”	- โครงการจัดให้มีป้ายติดไว้บริเวณ หน้าห้องพักขยะด้วยข้อความ “เปิดแล้ว กรุณาปิดประตูให้มิดชิด” (รูปที่ 2.49)	- ไม่พบปัญหา

<p>รูปที่ 2.49 ป้ายติด บริเวณหน้าห้องพักขยะ</p>

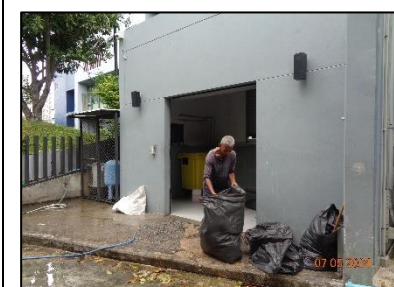
7. ให้เจ้าหน้าที่เก็บขนและคัดแยกขยะจากถังขยะ ในแต่ละชั้นทุกวัน และทำความสะอาดที่พัก ขยะรวมทุกครั้งที่เก็บขน พร้อมสำรวจและเก็บ ขยะที่ตกหล่นนอกถังทุกครั้งที่เก็บขน	- โครงการจัดให้มีเจ้าหน้าที่เก็บขนและ คัดแยกขยะจากถังขยะในแต่ละชั้น ทุกวัน และทำความสะอาดที่พัก ขยะรวมทุกครั้งที่เก็บขน พร้อมสำรวจ และเก็บขยะที่ตกหล่นนอกถังทุกครั้ง ที่เก็บขน (รูปที่ 2.50)	- ไม่พบปัญหา

รูปที่ 2.50 เจ้าหน้าที่เก็บขนและคัดแยก ขยะจากถังขยะ

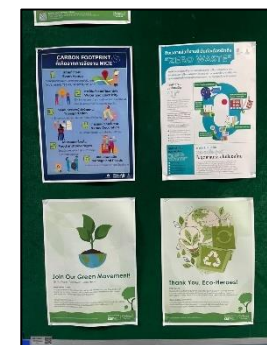
9. ส่งเสริมและเผยแพร่/ประชาสัมพันธ์ผ่าน ทางแผ่นพับใบปลิว ให้ผู้พักแรมในโครงการ รู้จักและเข้าใจหลักการง่ายๆ ในการลด ปริมาณขยะ เช่น หลัก 4Rs นั่นคือ Repair (ซ่อมแซม) Reduce (ลด) Reuse (ใช้ซ้ำ) และ Recycle (แปรรูปนำกลับมาใช้ใหม่)	- โครงการส่งเสริม และ เผยแพร่/ ประชาสัมพันธ์ผ่านทางแผ่นพับใบปลิว ให้ผู้พักแรมในโครงการรู้จักและเข้าใจ หลักการง่ายๆ ในการลดปริมาณขยะ เช่น หลัก 4Rs นั่นคือ Repair (ซ่อมแซม) Reduce (ลด) Reuse (ใช้ซ้ำ) และ Recycle (แปรรูปนำกลับมาใช้ใหม่) (รูปที่ 2.51)	- ไม่พบปัญหา

รูปที่ 2.51 ประชาสัมพันธ์หลัก 4Rs

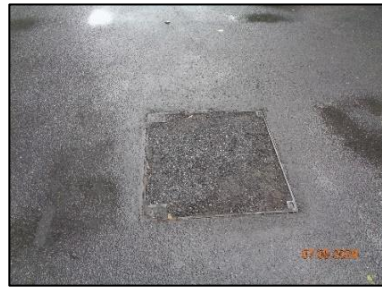
2.4 การระบายน้ำการป้องกัน น้ำท่วมและระบายบำบัด น้ำเสียรวม	1. จัดให้มีการทวงน้ำในบ่อทวงน้ำขนาด 384 ลูกบาศก์เมตรและท่อระบายน้ำภายในโครงการรวมความจุหน่วงน้ำได้ 470.92 ลูกบาศก์เมตร ก่อนระบายลงสู่ท่อระบายน้ำสาธารณะบนซอยเทศบาล 2 ด้วยเครื่องสูบน้ำ จำนวน 2 ชุด อัตราการสูบรวม 0.05 ลบ.ม./วินาที	- โครงการจัดให้มีการทวงน้ำในบ่อทวงน้ำขนาด 384 ลูกบาศก์เมตร และท่อระบายน้ำภายในโครงการ รวมความจุหน่วงน้ำได้ 470.92 ลูกบาศก์เมตร ก่อนระบายลงสู่ท่อระบายน้ำสาธารณะบนซอยเทศบาล 2 ด้วยเครื่องสูบน้ำ จำนวน 2 ชุด อัตราการสูบรวม 0.05 ลบ.ม./วินาที (รูปที่ 2.52)	- ไม่พบปัญหา

รูปที่ 2.52 บ่อทวงน้ำ

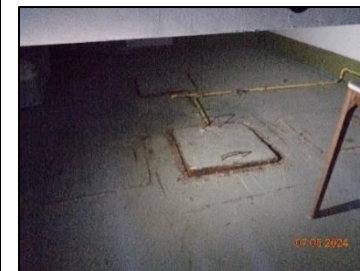
ผลกระทบสิ่งแวดล้อม	มาตรการป้องกัน และแก้ไขผลกระทบสิ่งแวดล้อม	รายละเอียดการปฏิบัติจริง	ปัญหาและ แนวทางแก้ไข	อ้างอิง
2. คุณค่าการใช้ประโยชน์ ของมนุษย์ (ต่อ) 2.5 ระบายน้ำเสียรวม	1. จัดให้มีระบบบำบัดน้ำเสีย รวมจำนวน 6 ชุด ดังนี้ - อาคาร A มีปริมาณน้ำเสีย 359.48 ลบ.ม./วัน ใช้บ่อดักไขมัน ขนาด 25.63 ลบ.ม. จำนวน 1 ชุด และระบบบำบัดน้ำเสียรวมแบบเติม อากาศ ขนาด 380.0 ลูกบาศก์เมตร จำนวน 1 ชุด	- โครงการจัดให้มีระบบบำบัดน้ำเสีย บริเวณอาคาร A (รูปที่ 2.11) โดยในช่วง เดือน ม.ค.-มิ.ย. 67 มีปริมาณน้ำเสีย เกิดขึ้นเฉลี่ย 155.01 ลบ.ม./วัน พบว่า คุณภาพน้ำทิ้งหลังการบำบัดส่วนใหญ่ มี ค่าอยู่ในเกณฑ์มาตรฐานกำหนด (ภาคผนวก ที่ 1)	- ไม่พบปัญหา

รูปที่ 2.11 ระบบบำบัดน้ำเสียอาคาร A

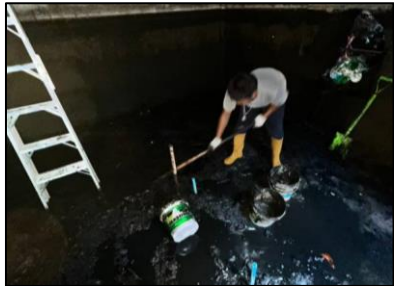
ผลกระทบสิ่งแวดล้อม	มาตรการป้องกัน และแก้ไขผลกระทบสิ่งแวดล้อม	รายละเอียดการปฏิบัติจริง	ปัญหาและ แนวทางแก้ไข	อ้างอิง
2. คุณค่าการใช้ประโยชน์ ของมนุษย์ (ต่อ) 2.5 ระบายน้ำบำบัดน้ำเสียรวม	7. การกำจัดกากตะกอนจะต้องดำเนินการสูบกาก ตะกอนออกจากส่วนแยกกากทุก 6 เดือน หรือ เมื่อส่วนแยกกากเต็ม และถึงเก็บตะกอนส่วนเกิน ทุก 1 เดือน หรือเมื่อถึงเต็ม	- โครงการมีการสูบตะกอนทุก 6 เดือน หรือเมื่อเต็ม และถึงเก็บตะกอน ส่วนเกิน ทุก 1 เดือน หรือเมื่อถึงเต็ม โดยในช่วงเดือน ม.ค.-มิ.ย.67 ได้ดำเนินการเรียบร้อยแล้ว (รูปที่ 2.15)	- ไม่พบปัญหา

รูปที่ 2.15 สูบตะกอน
	8. ตรวจสอบและดูแลฟาบ่อ ซ้ำต่อ และผนังของ ระบบบำบัดน้ำเสียเป็นประจำ เพื่อป้องกันการ รั่วไหลของละอองลอยออกสู่ภายนอกถึงบำบัด น้ำเสีย	- โครงการมีการตรวจสอบและดูแลฟาบ่อ ซ้ำต่อ และผนังของระบบบำบัด น้ำเสียเป็นประจำ เพื่อป้องกันการ รั่วไหลของละอองลอยออกสู่ ภายนอกถึงบำบัดน้ำเสีย	- ไม่พบปัญหา	-

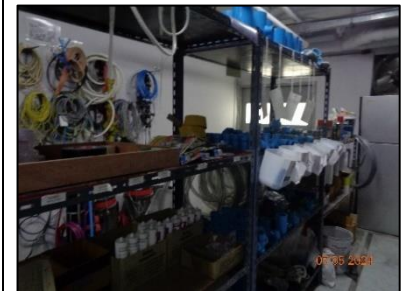
ผลกระทบสิ่งแวดล้อม	มาตรการป้องกัน และแก้ไขผลกระทบสิ่งแวดล้อม	รายละเอียดการปฏิบัติจริง	ปัญหาและ แนวทางแก้ไข	อ้างอิง
2. คุณค่าการใช้ประโยชน์ของ มนุษย์ (ต่อ) 2.5 ระบายน้ำเสียรวม	11. จัดให้มีอุปกรณ์สำรอง (Spare part) ของระบบบำบัดน้ำเสียทุกประเภทอย่างละ 1 ชุดไว้ในโครงการ เพื่อใช้เปลี่ยนอุปกรณ์ที่เสียหายได้ทันที โดยไม่ต้องพักการเดินระบบนานจนทำให้เกิดปัญหาน้ำเสียที่ไม่ได้บำบัดระบายลงสู่ท่อระบายน้ำสาธารณะ	- โครงการจัดให้มีอุปกรณ์สำรอง (Spare part) ของระบบบำบัดน้ำเสียทุกประเภทอย่างละ 1 ชุดไว้ในโครงการ เพื่อใช้เปลี่ยนอุปกรณ์ที่เสียหายได้ทันที โดยไม่ต้องพักการเดินระบบนานจนทำให้เกิดปัญหาน้ำเสียที่ไม่ได้บำบัดระบายลงสู่ท่อระบายน้ำสาธารณะ (รูปที่ 2.16)	- ไม่พบปัญหา

รูปที่ 2.16 อุปกรณ์สำรอง (Spare part) ของระบบบำบัดน้ำเสีย

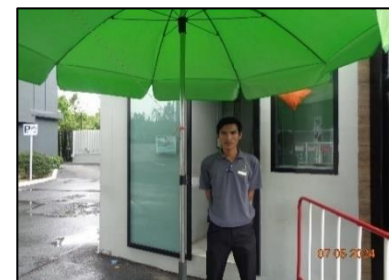
ผลกระทบสิ่งแวดล้อม	มาตรการป้องกัน และแก้ไขผลกระทบสิ่งแวดล้อม	รายละเอียดการปฏิบัติจริง	ปัญหาและ แนวทางแก้ไข	อ้างอิง
2. คุณค่าการใช้ประโยชน์ของ มนุษย์ (ต่อ) 2.5 ระบายน้ำบำบัดน้ำเสียรวม	1. จัดให้มีเจ้าหน้าที่รักษาความปลอดภัยที่ผ่าน การฝึกอบรมด้านการจราจรอำนวยความสะดวก และจัดระบบการจราจรบริเวณ ทางเข้า-ออกที่จอดรถของ พื้นที่โครงการ ตลอดเวลา	- โครงการจัดให้มีเจ้าหน้าที่รักษาความ ปลอดภัยที่ผ่านการฝึกอบรมด้าน การจราจรอำนวยความสะดวก และ จัดระบบการจราจรบริเวณทาง เข้า-ออกที่จอดรถของ พื้นที่โครงการ ตลอดเวลา (รูปที่ 2.54)	- ไม่พบปัญหา

รูปที่ 2.54 เจ้าหน้าที่รักษาความปลอดภัย บริเวณทางเข้า-ออกโครงการ

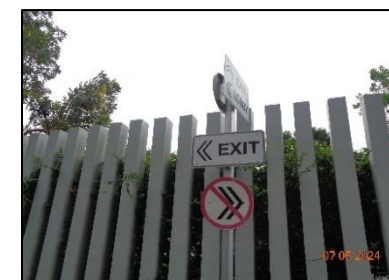
2. ติดตั้งเครื่องหมายจราจรที่ถนน และที่ลาน จอดรถให้ชัดเจนและในระยะทางพอสมควร ที่จะชะลอรถได้ทันก่อนเข้าสู่โครงการได้อย่าง ปลอดภัย	- โครงการมีการติดตั้งเครื่องหมาย จราจรที่ถนน และที่ลานจอดรถชัดเจน เพื่อความปลอดภัยในการจราจร และ ป้องกันอุบัติเหตุที่อาจจะเกิดขึ้น (รูปที่ 2.55)	- ไม่พบปัญหา

รูปที่ 2.55 ป้ายสัญญาณจราจร

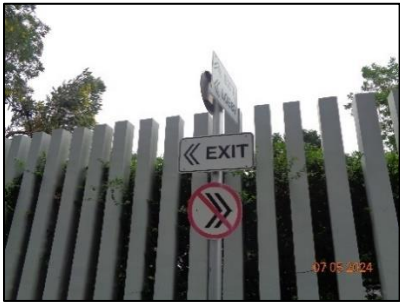
ผลกระทบสิ่งแวดล้อม	มาตรการป้องกัน และแก้ไขผลกระทบสิ่งแวดล้อม	รายละเอียดการปฏิบัติจริง	ปัญหาและ แนวทางแก้ไข	อ้างอิง
2. คุณค่าการใช้ประโยชน์ของ มนุษย์ (ต่อ) 2.6 การคมนาคมและการ ขนส่ง	4. จัดระบบการจราจรให้มีความปลอดภัย โดย การติดตั้งป้ายสัญญาณจราจร และจัด เจ้าหน้าที่ดูแลให้ความสะดวกภายในพื้นที่ โครงการ โดยเฉพาะอย่างยิ่งบริเวณ ทางเข้า-ออกโครงการและซอยเทศบาล 2	- โครงการจัดระบบการจราจรให้ มีความปลอดภัย โดยการติดตั้งป้าย สัญญาณจราจร และจัดเจ้าหน้าที่ดูแล ให้ความสะดวกภายในพื้นที่โครงการ โดยเฉพาะอย่างยิ่งบริเวณทางเข้า-ออก โครงการและซอยเทศบาล 2 (รูปที่ 2.55)	- ไม่พบปัญหา

รูปที่ 2.55 ป้ายสัญญาณจราจร

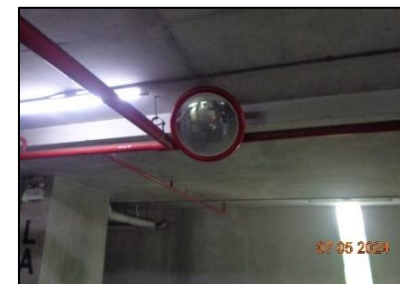
รูปที่ 2.58 กระจกนูนโค้ง ในบริเวณทางแยก หรือจุดอับ
	7. จัดให้มีคันสะดุด เพื่อให้รถยนต์ชะลอ ความเร็วลดการเกิดอุบัติเหตุ	- โครงการจัดให้มีคันสะดุด เพื่อให้รถยนต์ ชะลอความเร็วลดการเกิดอุบัติเหตุ (รูปที่ 2.59)	- ไม่พบปัญหา

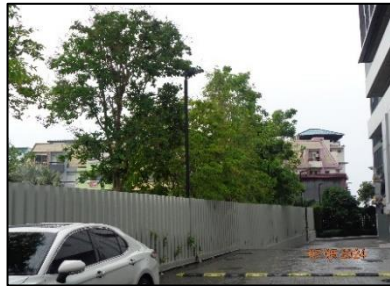
ผลกระทบสิ่งแวดล้อม	มาตรการป้องกัน และแก้ไขผลกระทบสิ่งแวดล้อม	รายละเอียดการปฏิบัติจริง	ปัญหาและ แนวทางแก้ไข	อ้างอิง
2. คุณค่าการใช้ประโยชน์ของ มนุษย์ (ต่อ) 2.6 การคมนาคมและการ ขนส่ง	9. จัดให้มีการปลูกไม้ยืนต้นโดยรอบพื้นที่โครงการ เพื่อช่วยดูดซับก๊าซคาร์บอนไดออกไซด์ และลด อุณหภูมิ อันเนื่องจากการคายน้ำของพืช และ การระเหยน้ำจากผิวดิน	- โครงการจัดให้มีการปลูกไม้ยืนต้น โดยรอบพื้นที่โครงการ เพื่อช่วยดูดซับ ก๊าซ คาร์บอน ไดออกไซด์ และ ลดอุณหภูมิ อันเนื่องจากการคายน้ำ ของพืช และการระเหยน้ำจากผิวดิน (รูปที่ 2.3)	- ไม่พบปัญหา

รูปที่ 2.3 ไม้ยืนต้นตามแนวรั้วโครงการ
	10. จัดให้มีการปลูกไม้ประดับ บริเวณชั้นจอด รถยนต์ เพื่อช่วยดักจับฝุ่นละอองและเขม่าควัน จากรถยนต์	- โครงการจัดให้มีการปลูกไม้ประดับ บริเวณชั้นจอดรถยนต์ เพื่อช่วยดักจับ ฝุ่นละอองและเขม่าควันจากรถยนต์ (รูปที่ 2.61)	- ไม่พบปัญหา

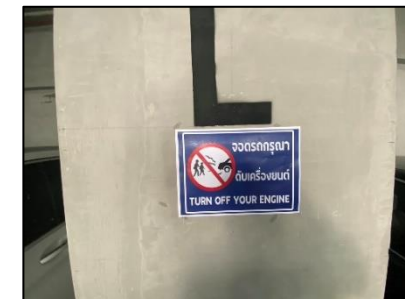
ผลกระทบสิ่งแวดล้อม	มาตรการป้องกัน และแก้ไขผลกระทบสิ่งแวดล้อม	รายละเอียดการปฏิบัติจริง	ปัญหาและ แนวทางแก้ไข	อ้างอิง
2. คุณค่าการใช้ประโยชน์ ของมนุษย์ (ต่อ) 2.6 การคมนาคมและการ ขนส่ง	11. ติดป้ายห้ามติดเครื่องยนต์ทิ้งไว้ในลาน จอดรถยนต์ และให้ดับเครื่องยนต์ทันที เมื่อจอดรถแล้ว	- โครงการมีการติดป้ายห้ามติดเครื่องยนต์ ทิ้งไว้ในลานจอดรถยนต์ และให้ดับ เครื่องยนต์ทันที เมื่อจอดรถแล้ว (รูปที่ 2.6)	- ไม่พบปัญหา

รูปที่ 2.6 ป้ายประกาศให้ดับเครื่องยนต์ทันที เมื่อจอดรถ
	12. ห้ามไม่ให้พนักงานนำรถไปจอดบริเวณริม ถนนติดกับสวนสาธารณะข้างพื้นที่ โครงการ	- โครงการห้ามไม่ให้พนักงานนำรถไปจอด บริเวณริมถนนติดกับสวนสาธารณะ ข้างพื้นที่โครงการ	- ไม่พบปัญหา	-

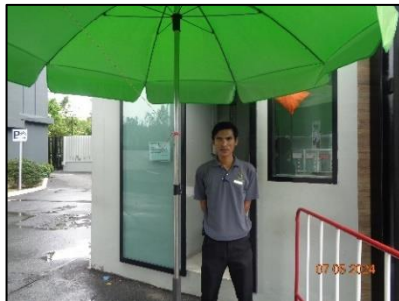
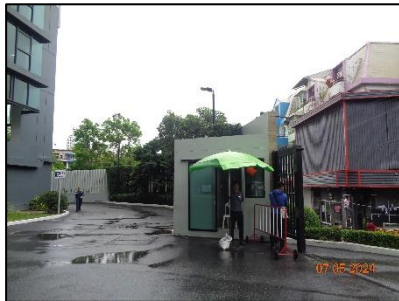
รูปที่ 2.54 เจ้าหน้าที่รักษาความปลอดภัย บริเวณทางเข้า-ออกโครงการ

ผลกระทบสิ่งแวดล้อม	มาตรการป้องกัน และแก้ไขผลกระทบสิ่งแวดล้อม	รายละเอียดการปฏิบัติจริง	ปัญหาและ แนวทางแก้ไข	อ้างอิง
3. คุณภาพชีวิต 3.1 สภาพเศรษฐกิจและสังคม	1. จัดให้มีเจ้าหน้าที่รักษาความปลอดภัย ออกตรวจดูแลความเรียบร้อยตลอด 24 ชั่วโมง	- โครงการจัดให้มีเจ้าหน้าที่รักษา ความปลอดภัย ออกตรวจดูแล ความเรียบร้อยตลอด 24 ชั่วโมง (รูปที่ 2.54)	- ไม่พบปัญหา

2. จัดสร้างป้อมรปภ. และให้มีรปภ.ประจำป้อม ดูแลความเรียบร้อยในโครงการตลอดเวลา	- โครงการมีการจัดสร้างป้อมรปภ. และให้มีรปภ.ประจำป้อมดูแลความ เรียบร้อยในโครงการตลอดเวลา (รูปที่ 2.54)	- ไม่พบปัญหา

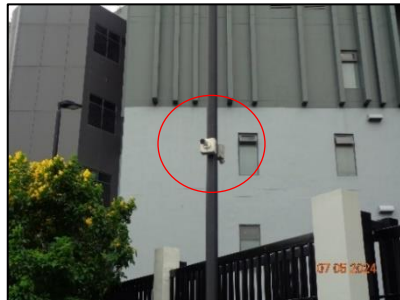
ผลกระทบสิ่งแวดล้อม	มาตรการป้องกัน และแก้ไขผลกระทบสิ่งแวดล้อม	รายละเอียดการปฏิบัติจริง	ปัญหาและ แนวทางแก้ไข	อ้างอิง
3. คุณภาพชีวิต (ต่อ) 3.1 สภาพเศรษฐกิจและสังคม	3. จัดให้มีกล้องวงจรปิด (CCTV) บริเวณทางเข้า-ออกโครงการและบริเวณจุดอันตรายในทุกๆ ชั้นของอาคารภายในโครงการ	- โครงการจัดให้มีกล้องวงจรปิด (CCTV) บริเวณทางเข้า-ออกโครงการและบริเวณจุดอันตรายในทุกๆ ชั้นของอาคารภายในโครงการ (รูปที่ 2.62)	- ไม่พบปัญหา

รูปที่ 2.62 กล้องวงจรปิด (CCTV) บริเวณทางเข้า-ออกโครงการและบริเวณจุดอันตราย
	4. จัดให้มีการบันทึกประวัติการเข้าพักของแต่ละห้อง โดยให้มีชื่อและระยะเวลาในการเข้าพัก	- ช่วงการเช็คอินทางพนักงานต้อนรับ จะมีการบันทึกประวัติการเข้าพักของแต่ละห้อง โดยมีชื่อ เบอร์โทรศัพท์ เบี้ย นรณ และระยะเวลาในการเข้าพัก (ภาคผนวกที่ 14)	- ไม่พบปัญหา	-

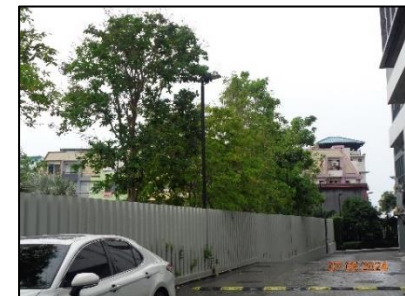
ผลกระทบสิ่งแวดล้อม	มาตรการป้องกัน และแก้ไขผลกระทบสิ่งแวดล้อม	รายละเอียดการปฏิบัติจริง	ปัญหาและ แนวทางแก้ไข	อ้างอิง
3. คุณภาพชีวิต (ต่อ) 3.2 การสาธารณสุข และอาชีวอนามัย	คุณภาพอากาศ 1. ปลูกไม้ยืนต้นตามแนวรั้วโครงการ เพื่อเป็น แนวกำบังความร้อนจากเครื่องปรับอากาศ	- โครงการมีการปลูกไม้ยืนต้นตามแนว รั้วโครงการ เพื่อเป็นแนวกำบัง ความร้อนจากเครื่องปรับอากาศ (รูปที่ 2.3)	- ไม่พบปัญหา

รูปที่ 2.3 ไม้ยืนต้นตามแนวรั้วโครงการ
	2. ออกแบบอาคารโครงการ และเลือกใช้วัสดุที่เป็นมิตรกับสิ่งแวดล้อม รวมทั้งพิจารณา ระบบหมุนเวียนของอากาศภายในและ ภายนอกอาคาร เพื่อให้อาคารไม่ร้อนหรือไม่ มีอากาศหมุนเวียน ซึ่งสามารถลดการใช้ เครื่องปรับอากาศได้ในระดับหนึ่ง	- โครงการมีการออกแบบอาคาร โครงการ และเลือกใช้วัสดุที่เป็นมิตร กับสิ่งแวดล้อม รวมทั้งพิจารณาระบบ หมุนเวียนของอากาศภายในและ ภายนอกอาคาร เพื่อให้อาคารไม่ร้อน หรือไม่มีอากาศหมุนเวียน ซึ่งสามารถ ลดการใช้เครื่องปรับอากาศได้ใน ระดับหนึ่ง	- ไม่พบปัญหา	-

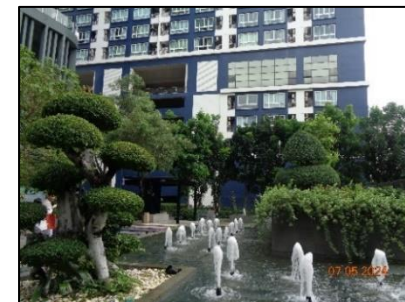
ผลกระทบสิ่งแวดล้อม	มาตรการป้องกัน และแก้ไขผลกระทบสิ่งแวดล้อม	รายละเอียดการปฏิบัติจริง	ปัญหาและ แนวทางแก้ไข	อ้างอิง
3. คุณภาพชีวิต (ต่อ) 3.2 การสาธารณสุข และอาชีวอนามัย	6. จัดให้มีพื้นที่สีเขียว โดยการปลูก ต้นไม้ชนิดต่าง ๆ เพื่อช่วยดูดซับ คาร์บอนไดออกไซด์ และลด อุณหภูมิอันเนื่องจากการคาย น้ำของพืช และการระเหยน้ำจาก ผิวดิน	- โครงการจัดให้จัดให้มีพื้นที่สีเขียว โดย การปลูกต้นไม้ชนิดต่าง ๆ เพื่อช่วยดูดซับ คาร์บอนไดออกไซด์ และลดอุณหภูมิ อันเนื่องจากการคายน้ำของพืช และการระเหย น้ำจากผิวดิน (รูปที่ 2.1)	- ไม่พบปัญหา

รูปที่ 2.1 พื้นที่สีเขียวภายในโครงการ
	7. ติดป้ายประกาศให้ดับเครื่องยนต์ ทันทีเมื่อจอด ทั้งภาษาไทย และ ภาษาอังกฤษ ติดตั้งไว้บริเวณที่ สามารถมองเห็นได้	- โครงการจัดให้มีการติดป้ายประกาศให้ ดับเครื่องยนต์ทันทีเมื่อจอด ทั้งภาษาไทย และภาษาอังกฤษ ติดตั้งไว้บริเวณที่สามารถ มองเห็นได้ (รูปที่ 2.6)	- ไม่พบปัญหา

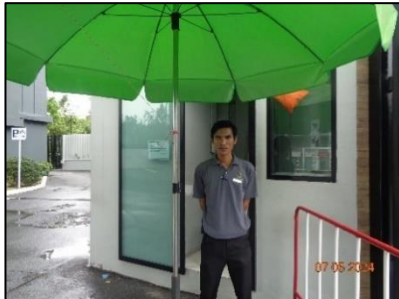
รูปที่ 2.54 เจ้าหน้าที่รักษาความปลอดภัยบริเวณทางเข้า-ออกโครงการ

ผลกระทบสิ่งแวดล้อม	มาตรการป้องกัน และแก้ไขผลกระทบสิ่งแวดล้อม	รายละเอียดการปฏิบัติจริง	ปัญหาและ แนวทางแก้ไข	อ้างอิง
3. คุณภาพชีวิต (ต่อ) 3.2 การสาธารณสุข และอาชีวอนามัย	อุบัติเหตุจากการจราจร 1. จัดให้มีเจ้าหน้าที่รักษาความปลอดภัยที่ผ่านการฝึกอบรมด้านการจราจรอำนวยความสะดวก และจัดระบบการจราจรบริเวณทางเข้า-ออกที่จอดรถของ พื้นที่โครงการตลอดเวลา	- โครงการจัดให้มีเจ้าหน้าที่รักษาความปลอดภัยที่ผ่านการฝึกอบรมด้านการจราจรอำนวยความสะดวก และจัดระบบการจราจรบริเวณทางเข้า-ออกที่จอดรถของพื้นที่โครงการตลอดเวลา (รูปที่ 2.54)	- ไม่พบปัญหา

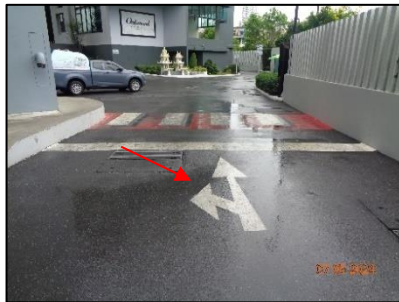
รูปที่ 2.63 เครื่องหมายจราจร

2. ติดตั้งเครื่องหมายจราจรที่ถนนและที่ลานจอดรถให้ชัดเจนและในระยะทาง พอสมควรที่จะชะลอรถได้ทันก่อนเข้าสู่โครงการได้อย่างปลอดภัย	- โครงการมีการติดตั้งเครื่องหมายจราจรที่ถนนและที่ลานจอดรถชัดเจน เพื่อความปลอดภัยในการจราจร และป้องกันอุบัติเหตุที่อาจเกิดขึ้น (รูปที่ 2.63)	- ไม่พบปัญหา

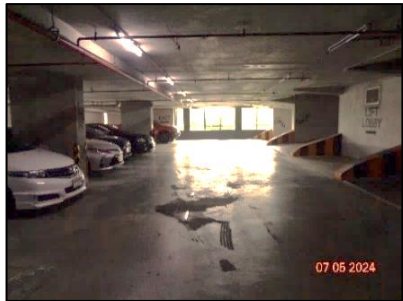
รูปที่ 2.57 ลานจอดรถ

ผลกระทบสิ่งแวดล้อม	มาตรการป้องกัน และแก้ไขผลกระทบสิ่งแวดล้อม	รายละเอียดการปฏิบัติจริง	ปัญหาและ แนวทางแก้ไข	อ้างอิง
3. คุณภาพชีวิต (ต่อ) 3.2 การสาธารณสุข และอาชีวอนามัย	5. จัดให้มีที่จอดรถยนต์จำนวน 1,199 คัน และที่จอดรถจักรยานยนต์จำนวน 85 คัน และห้ามประกอบกิจการใดๆในบริเวณที่จัดไว้สำหรับเป็นที่จอดรถยนต์อันจะทำให้พื้นที่จอดรถยนต์ลดลงจากที่เสนอไว้ในรายงานฯ	- โครงการจัดให้มีที่จอดรถยนต์ อาคาร A จำนวน 19 คัน และที่จอดรถจักรยานยนต์จำนวน 85 คัน อาคาร B มีที่จอดรถยนต์จำนวน 231 คัน อาคาร D มีที่จอดรถยนต์จำนวน 24 คัน และที่จอดรถจักรยานยนต์จำนวน 38 คัน (รูปที่ 2.57)	- ไม่พบปัญหา

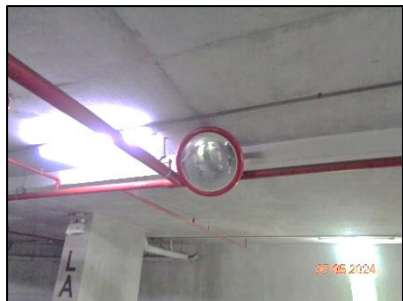
รูปที่ 2.58 กระจกุนโค้ง ในบริเวณทางแยกหรือจุดอับ

6. จัดให้มีกระจกุนโค้ง ในบริเวณทางแยก หรือจุดอับที่ยากต่อการมองเห็นทั้งภายในอาคารที่มีการจอดรถและบริเวณถนนโดยรอบโครงการ เพื่อลดอุบัติเหตุจากการตัดกระแสระจราจร	- โครงการจัดให้มีกระจกุนโค้ง ในบริเวณทางแยกหรือจุดอับที่ยากต่อการมองเห็นทั้งภายในอาคารที่มีการจอดรถและบริเวณถนนโดยรอบโครงการ เพื่อลดอุบัติเหตุจากการตัดกระแสระจราจร (รูปที่ 2.58)	- ไม่พบปัญหา

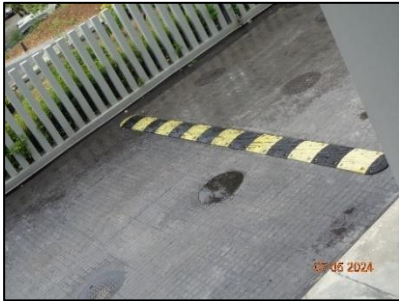
<p>รูปที่ 2.59 คันสะดุด เพื่อชะลอความเร็ว</p>

ผลกระทบสิ่งแวดล้อม	มาตรการป้องกัน และแก้ไขผลกระทบสิ่งแวดล้อม	รายละเอียดการปฏิบัติจริง	ปัญหาและ แนวทางแก้ไข	อ้างอิง
3. คุณภาพชีวิต (ต่อ) 3.2 การสาธารณสุข และอาชีวอนามัย	7. จัดให้มีคันสะดุด เพื่อให้รถยนต์ ชะลอความเร็ว ลดการเกิดอุบัติเหตุ	- โครงการจัดให้มีคันสะดุด เพื่อให้รถยนต์ชะลอ ความเร็ว ลดการเกิดอุบัติเหตุ (รูปที่ 2.59)	- ไม่พบปัญหา

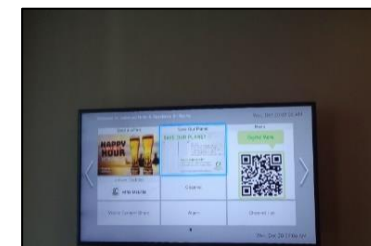
รูปที่ 2.60 เผยแพร่ผ่าน Website ของโรงแรม

ผลกระทบสิ่งแวดล้อม	มาตรการป้องกัน และแก้ไขผลกระทบสิ่งแวดล้อม	รายละเอียดการปฏิบัติจริง	ปัญหาและ แนวทางแก้ไข	อ้างอิง
3. คุณภาพชีวิต (ต่อ) 3.2 การสาธารณสุข และอาชีวอนามัย	8. ประชาสัมพันธ์ให้ผู้พักแรมเข้า-ออก โครงการโดยใช้ถนนjemjompulเป็น หลัก โดยติดผังจราจรไว้ภายใน โครงการ และเผยแพร่ผ่าน Website ของโรงแรม	- โครงการจัดให้มีประชาสัมพันธ์ให้ผู้พักแรม เข้า-ออกโครงการโดยใช้ถนนjemjompulเป็น หลัก โดยติดผังจราจรไว้ภายในโครงการ (ภาคผนวกที่ 17) และเผยแพร่ผ่าน Website ของโรงแรม (รูปที่ 2.60)	- ไม่พบปัญหา

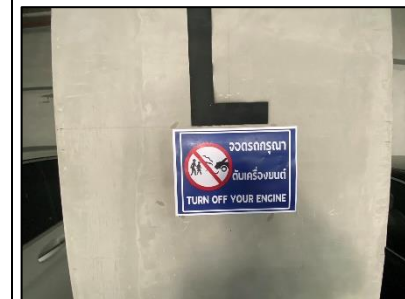
ผลกระทบสิ่งแวดล้อม	มาตรการป้องกัน และแก้ไขผลกระทบสิ่งแวดล้อม	รายละเอียดการปฏิบัติจริง	ปัญหาและ แนวทางแก้ไข	อ้างอิง
3. คุณภาพชีวิต (ต่อ) 3.2 การสาธารณสุข และอาชีวอนามัย	11. ติดป้ายห้ามติดเครื่องยนต์ทิ้งไว้ใน ลานจอดรถยนต์ และให้ดับ เครื่องยนต์ทันทีเมื่อจอดรถแล้ว	- โครงการจัดให้มีการติดป้ายห้ามติดเครื่องยนต์ ทิ้งไว้ในลานจอดรถยนต์ และให้ดับเครื่องยนต์ ทันทีเมื่อจอดรถแล้ว (รูปที่ 2.6)	-

รูปที่ 2.6 ป้ายประกาศให้ดับเครื่องยนต์ ทันที เมื่อจอดรถ
	12. ห้ามไม่ให้พนักงานนำรถไปจอด บริเวณริมถนนติดกับสวนสาธารณะ ข้างพื้นที่โครงการ	- โครงการมีการห้ามไม่ให้พนักงานนำรถไปจอด บริเวณริมถนนติดกับสวนสาธารณะข้างพื้นที่ โครงการ	- ไม่พบปัญหา	-

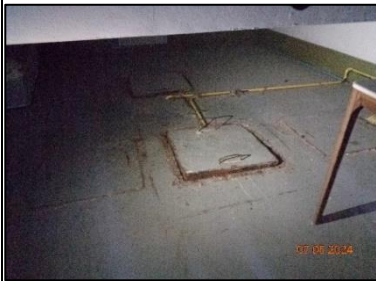
รูปที่ 2.11 ระบบบำบัดน้ำเสียอาคาร A

ผลกระทบสิ่งแวดล้อม	มาตรการป้องกัน และแก้ไขผลกระทบสิ่งแวดล้อม	รายละเอียดการปฏิบัติจริง	ปัญหาและ แนวทางแก้ไข	อ้างอิง
3. คุณภาพชีวิต (ต่อ) 3.2 การสาธารณสุข และอาชีวอนามัย	การจัดการน้ำเสีย 1. จัดให้มีระบบบำบัดน้ำเสีย รวมจำนวน 6 ชุด ดังนี้ - อาคาร A มีปริมาณน้ำเสีย 359.48 ลบ.ม./วัน ใช้บ่อดักไขมัน ขนาด 25.63 ลบ.ม. จำนวน 1 ชุด และระบบบำบัดน้ำเสียรวมแบบเติม อากาศ ขนาด 380.0 ลูกบาศก์เมตร จำนวน 1 ชุด	- โครงการจัดให้มีระบบบำบัดน้ำเสีย บริเวณอาคาร A (รูปที่ 2.11) โดยในช่วง เดือน ม.ค.-มิ.ย. 67 มีปริมาณน้ำเสีย เกิดขึ้นเฉลี่ย 155.01 ลบ.ม./วัน พบว่า คุณภาพน้ำทิ้งหลังการบำบัดส่วนใหญ่มี ค่าอยู่ในเกณฑ์มาตรฐานกำหนด (ภาคผนวก ที่ 1)	- ไม่พบปัญหา

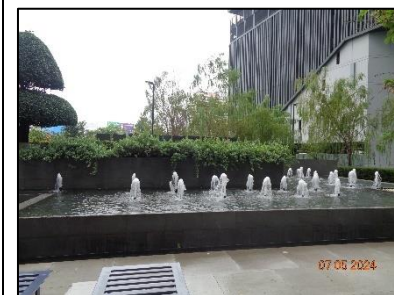
รูปที่ 2.12 การนำน้ำทิ้งที่ผ่านการบำบัด แล้วมาใช้ประโยชน์

2. จัดให้มีการนำน้ำทิ้งบางส่วนที่ผ่านการบำบัด นำไปใช้รดน้ำต้นไม้ภายในโครงการด้วยบ่อพัก น้ำใสขนาด 24.0 ลบ.ม.ระบบ รวม 4 บ่อ พร้อมเครื่องสูบน้ำ 1 ชุด/ระบบ อัตราสูบ 0.25 ลูกบาศก์เมตร/นาที่ TDH 8 เมตร และ เติมโอโซนฆ่าเชื้อเพื่อป้องกันการสัมผัส โดยใช้วิธีการรดน้ำต้นไม้แบบน้ำหยดโดย การเจาะรูพุน	- โครงการจัดให้มีการนำน้ำทิ้งบางส่วนที่ ผ่านการบำบัดแล้วนำมาใช้ประโยชน์ ในพื้นที่ของโครงการ เช่น น้ำพุบริเวณ หน้าสวนหย่อม และนำไปใช้รดน้ำ ต้นไม้ภายในโครงการ (รูปที่ 2.12)	- ไม่พบปัญหา

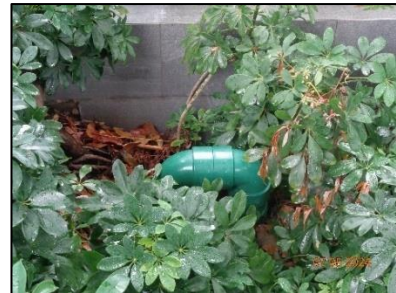
ผลกระทบสิ่งแวดล้อม	มาตรการป้องกัน และแก้ไขผลกระทบสิ่งแวดล้อม	รายละเอียดการปฏิบัติจริง	ปัญหาและ แนวทางแก้ไข	อ้างอิง
3. คุณภาพชีวิต (ต่อ) 3.2 การสาธารณสุข และอาชีวอนามัย	3. จัดให้มีการกำจัดมีเทน ( $CH_4$ ) ที่เกิดจากส่วนแยกกากด้วยวิธี Soil Bed โดยอาศัยการดูดซับของเนื้อดินผสมปุ๋ยคอก และแบคทีเรียในดินบริเวณพื้นที่สีเขียวขนาด รวมทั้งสิ้น 28 ตารางเมตร	- โครงการจัดให้มีการกำจัดมีเทน ( $CH_4$ ) ที่เกิดจากส่วนแยกกากด้วยวิธี Soil Bed โดยอาศัยการดูดซับของเนื้อดินผสมปุ๋ยคอก และแบคทีเรียในดินบริเวณบ่อดินที่มีการปลูกพืชปกคลุม (รูปที่ 2.13)	- ไม่พบปัญหา

รูปที่ 2.13 บ่อดินที่มีการปลูกพืชปกคลุม

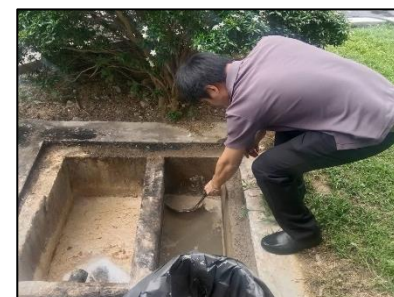
6. จัดให้มีแม่บ้านตักกากตะกอนที่สวนผักไผ่ ทุกวัน เก็บใส่ถุงดำมัดปากถุงให้เรียบร้อย แล้วไป เก็บในห้องพัสดุเปียกเพื่อรอการนำไปใช้ ประโยชน์หรือกำจัดต่อไป	- โครงการจัดให้มีแม่บ้านตักกาก ตะกอนที่สวนผักไผ่ทุกวัน เก็บใส่ ถุงดำมัดปากถุงให้เรียบร้อย แล้วไป เก็บในห้องพัสดุเปียกเพื่อรอการ นำไปใช้ประโยชน์หรือกำจัดต่อไป (รูปที่ 2.14)	- ไม่พบปัญหา

รูปที่ 2.14 เจ้าหน้าที่ตักกากตะกอน

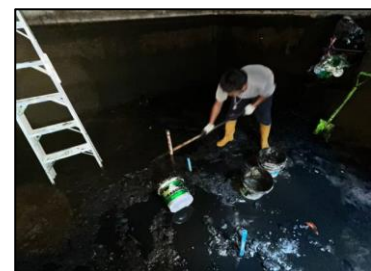
ผลกระทบสิ่งแวดล้อม	มาตรการป้องกัน และแก้ไขผลกระทบสิ่งแวดล้อม	รายละเอียดการปฏิบัติจริง	ปัญหาและ แนวทางแก้ไข	อ้างอิง
3. คุณภาพชีวิต (ต่อ) 3.2 การสาธารณสุข และอาชีวอนามัย	7. การกำจัดกากตะกอนจะต้องดำเนินการสูบน้ำ ตะกอนออกจากส่วนแยกกากทุก 6 เดือน หรือ เมื่อส่วนแยกกากเต็ม และถึงเก็บตะกอนส่วนเกิน ทุก 1 เดือน หรือเมื่อถึงเต็ม	- โครงการมีการสูบน้ำตะกอนทุก 6 เดือน หรือเมื่อเต็ม และถึงเก็บตะกอนส่วนเกิน ทุก 1 เดือน หรือเมื่อถึงเต็ม โดยในช่วง เดือน ม.ค.-มิ.ย. 67 ได้ดำเนินการ เรียบร้อยแล้ว (รูปที่ 2.15)	- ไม่พบปัญหา

รูปที่ 2.15 สูบน้ำตะกอน
	8. ตรวจสอบและดูแลฟลิป ข้อต่อ และผนังของ ระบบบำบัดน้ำเสียเป็นประจำ เพื่อป้องกันการ รั่วไหลของละอองลอยออกสู่ภายนอกถึงบำบัด น้ำเสีย	- โครงการมีการตรวจสอบและดูแลฟลิป ข้อต่อ และผนังของระบบบำบัดน้ำเสีย เป็นประจำ เพื่อป้องกันการรั่วไหลของ ละอองลอยออกสู่ภายนอกถึงบำบัด น้ำเสีย	- ไม่พบปัญหา	-

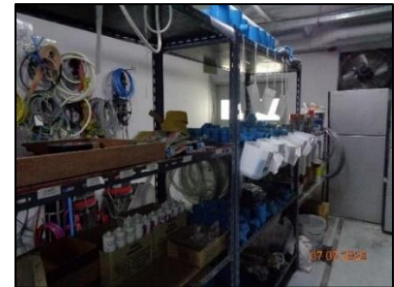
ผลกระทบสิ่งแวดล้อม	มาตรการป้องกัน และแก้ไขผลกระทบสิ่งแวดล้อม	รายละเอียดการปฏิบัติจริง	ปัญหาและ แนวทางแก้ไข	อ้างอิง
3. คุณภาพชีวิต (ต่อ) 3.2 การสาธารณสุข และอาชีวอนามัย	11. จัดให้มีอุปกรณ์สำรอง (Spare part) ของระบบบำบัดน้ำเสียทุกประเภทอย่างละ 1 ชุดไว้ในโครงการ เพื่อใช้เปลี่ยนอุปกรณ์ที่เสียหายได้ทันที โดยไม่ต้องพักการเดินระบบนานจนทำให้เกิดปัญหาน้ำเสียที่ไม่ได้บำบัดระบายลงสู่ท่อระบายน้ำสาธารณะ	- โครงการจัดให้มีอุปกรณ์สำรอง (Spare part) ของระบบบำบัดน้ำเสียทุกประเภทอย่างละ 1 ชุดไว้ในโครงการ เพื่อใช้เปลี่ยนอุปกรณ์ที่เสียหายได้ทันที โดยไม่ต้องพักการเดินระบบนานจนทำให้เกิดปัญหาน้ำเสียที่ไม่ได้บำบัดระบายลงสู่ท่อระบายน้ำสาธารณะ (รูปที่ 2.16)	- ไม่พบปัญหา

รูปที่ 2.16 อุปกรณ์สำรอง (Spare part) ของระบบบำบัดน้ำเสีย

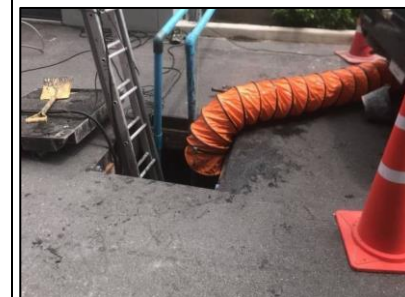
ผลกระทบสิ่งแวดล้อม	มาตรการป้องกัน และแก้ไขผลกระทบสิ่งแวดล้อม	รายละเอียดการปฏิบัติจริง	ปัญหาและ แนวทางแก้ไข	อ้างอิง
3. คุณภาพชีวิต (ต่อ) 3.2 การสาธารณสุข และอาชีวอนามัย	13. เมื่อมีการเข้าดูแลบำรุงรักษาและสูบตะกอนออกจากระบบบำบัดน้ำเสียของโครงการ ต้องใช้แผงกั้นบริเวณที่ปฏิบัติงานและห้ามมิให้รถจอดชั่วคราว	- เมื่อมีการเข้าดูแลบำรุงรักษาและสูบตะกอนออกจากระบบบำบัดน้ำเสียของโครงการ มีการใช้แผงกั้นบริเวณที่ปฏิบัติงานและห้ามมิให้รถจอดชั่วคราว (รูปที่ 2.17)	- ไม่พบปัญหา

รูปที่ 2.17 กรวยจราจรกั้นบริเวณที่ปฏิบัติงานและห้ามมิให้รถจอดชั่วคราว

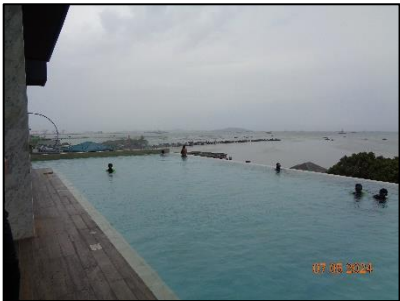
ผลกระทบสิ่งแวดล้อม	มาตรการป้องกัน และแก้ไขผลกระทบสิ่งแวดล้อม	รายละเอียดการปฏิบัติจริง	ปัญหาและ แนวทางแก้ไข	อ้างอิง
3. คุณภาพชีวิต (ต่อ) 3.2 การสาธารณสุข และอาชีวอนามัย	การดูแลรักษาความสะอาดส่วนประกอบของสระว่ายน้ำ - โครงสร้างสระว่ายน้ำสร้างด้วยคอนกรีตเสริมเหล็ก หรือวัสดุที่มีความมั่นคงแข็งแรง น้ำซึมไม่ได้ผนังเรียบ อยู่ในสภาพดี	- โครงการมีการวางโครงสร้าง สระว่ายน้ำสร้างด้วยคอนกรีต เสริมเหล็ก หรือวัสดุที่มีความ มั่นคงแข็งแรง น้ำซึมไม่ได้ ผนังเรียบ อยู่ในสภาพดี (รูปที่ 2.19)	- ไม่พบปัญหา

รูปที่ 2.19 สระว่ายน้ำ
	- มีรางระบายน้ำล้น มีฝาปิดรอบสระว่ายน้ำ กว้าง 30-40 ซม. ไม่เป็นสนิม แข็งแรง ทำความสะอาดง่าย อยู่ในสภาพดี และไม่มีน้ำล้นออกจากราง	- โครงการมีรางระบายน้ำล้น มีฝาปิด รอบ สระว่ายน้ำ กว้าง 30-40 ซม. ไม่เป็นสนิม แข็งแรง ทำความสะอาดง่าย อยู่ในสภาพดี และไม่มีน้ำล้น ออกจากราง (รูปที่ 2.20)	- ไม่พบปัญหา
