ผลการปฏิบัติตามมาตรการป้องกัน และแก้ไขผลกระทบสิ่งแวดล้อม

#### 2.1 ผลการปฏิบัติตามมาตรการป้องกัน และแก้ไขผลกระทบสิ่งแวดล้อม

ตารางที่ 2.1 สรุปผลการปฏิบัติตามมาตรการป้องกัน และแก้ไขผลกระทบสิ่งแวดล้อมโครงการโรงแรม ATARA HOTEL SRIRACHA (Oakwood Hotel & Residence Sriracha) บริษัท วี.เอ็ม.พี.ซี. จำกัด ประจำเดือนมกราคม-มิถุนายน 2567

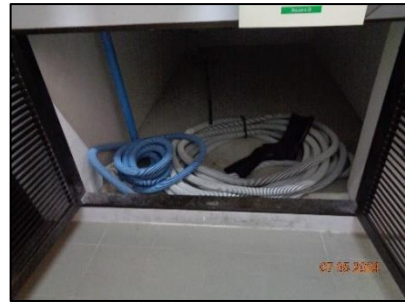
ผลกระทบสิ่งแวดล้อม	มาตรการป้องกัน และแก้ไขผลกระทบสิ่งแวดล้อม	รายละเอียดการปฏิบัติจริง	ปัญหาและ แนวทางแก้ไข	อ้างอิง
3. คุณภาพชีวิต (ต่อ) 3.2 การสาธารณสุข และอาชีวอนามัย	การดูแลรักษาความสะอาดส่วนประกอบของสระว่ายน้ำ - มีอุปกรณ์เครื่องมือ ทำความสะอาดสระว่ายน้ำ ได้แก่ เครื่องดูดตะกอน แปรังขัดสระชนิดลวด ทองเหลือง และพลาสติก รวมทั้งตะแกรงข้อนวัสดุ แขวนลอย	- โครงการจัดให้มีอุปกรณ์ เครื่องมือ ทำความสะอาดสระ ว่ายน้ำ ได้แก่ เครื่องดูดตะกอน แปรังขัด สระ ชนิด ลวด ทองเหลือง และพลาสติก รวมทั้งตะแกรงข้อนวัสดุ แขวนลอย (รูปที่ 2.21)	- ไม่พบปัญหา

รูปที่ 2.21 อุปกรณ์เครื่องมือทำความสะอาด สระว่ายน้ำ

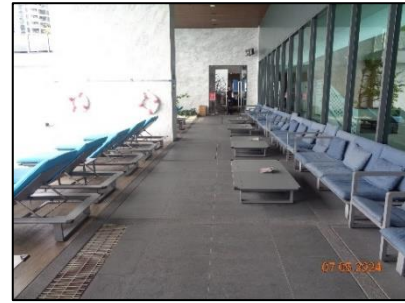
- มีที่ว่างสำหรับใช้เป็นทางเดินรอบสระว่ายน้ำ ความกว้างไม่น้อยกว่า 1.2 ม. ไม่มีสิ่งกีดขวาง ทำความสะอาดง่าย	- โครงการจัดให้มีที่ว่างสำหรับ ใช้เป็นทางเดินรอบสระว่ายน้ำ ความกว้างไม่น้อยกว่า 1.2 ม. ไม่มีสิ่งกีดขวาง ทำความ สะอาดง่าย (รูปที่ 2.22)	- ไม่พบปัญหา

รูปที่ 2.22 ทางเดินรอบสระว่ายน้ำ ความกว้างไม่น้อยกว่า 1.2 ม.

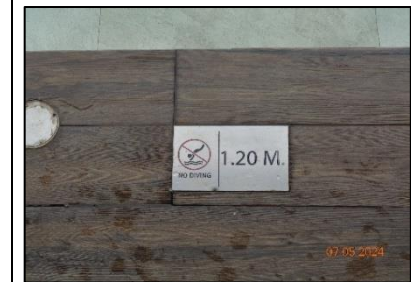
ผลกระทบสิ่งแวดล้อม	มาตรการป้องกัน และแก้ไขผลกระทบสิ่งแวดล้อม	รายละเอียดการปฏิบัติจริง	ปัญหาและ แนวทางแก้ไข	อ้างอิง
3. คุณภาพชีวิต (ต่อ) 3.2 การสาธารณสุข และอาชีวอนามัย	- มีป้ายบอกความลึก หรือตัวเลขบอกระดับความลึกที่สามารถมองเห็นได้ชัดเจน ในกรณีที่สระว่ายน้ำนั้น มีความลึกตั้งแต่ 1.5 ม. ขึ้นไป โดยมีตัวเลขแสดงความลึกในหลายๆ อย่างน้อย 3 ระยะ	- โครงการจัดให้มีป้ายบอกความลึก หรือตัวเลขบอกระดับความลึกที่สามารถมองเห็นได้ชัดเจน ในกรณีที่สระว่ายน้ำนั้น มีความลึก ตั้งแต่ 1.20 ม. ขึ้นไป โดยมีตัวเลขแสดงความลึกในหลายๆ อย่างน้อย 3 ระยะ (รูปที่ 2.23)	- ไม่พบปัญหา

รูปที่ 2.23 ป้ายบอกความลึกหรือตัวเลขบอกระดับความลึกตั้งแต่ 1.20 ม. ขึ้นไป

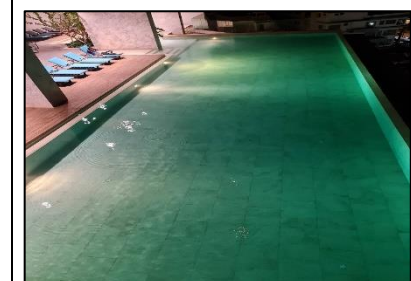
- จัดให้มีแสงสว่างเพียงพอทั่วบริเวณสระว่ายน้ำ เพื่อให้มองเห็นได้ชัดเจนในกรณีที่มีการเปิดใช้สระในเวลากลางคืน	- โครงการจัดให้มีแสงสว่างเพียงพอทั่วบริเวณสระว่ายน้ำ เพื่อให้มองเห็นได้ชัดเจนในกรณีที่มีการเปิดใช้สระในเวลากลางคืน (รูปที่ 2.24)	- ไม่พบปัญหา

รูปที่ 2.24 หลอดไฟรอบบริเวณสระว่ายน้ำ

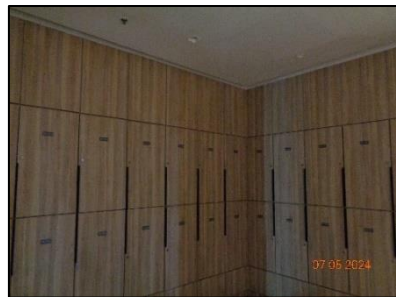
ผลกระทบสิ่งแวดล้อม	มาตรการป้องกัน และแก้ไขผลกระทบสิ่งแวดล้อม	รายละเอียดการปฏิบัติจริง	ปัญหาและ แนวทางแก้ไข	อ้างอิง
3. คุณภาพชีวิต (ต่อ) 3.2 การสาธารณสุข และอาชีวอนามัย	- พื้นทำด้วยวัสดุแข็งแรง เรียบ ไม่ดูดซึมน้ำ ทำความสะอาดง่าย ไม่ลื่น อยู่ในสภาพดี	- โครงการพื้นทำด้วยวัสดุแข็งแรง เรียบ ไม่ดูดซึมน้ำ ทำความ สะอาดง่าย ไม่ลื่น อยู่ในสภาพดี (รูปที่ 2.25)	- ไม่พบปัญหา	  รูปที่ 2.25 พื้นสระว่ายน้ำ
	- จัดให้มีห้องเปลี่ยนเสื้อผ้า ตู้เก็บสิ่งของ ที่วางหรือ เก็บรองเท้าสำหรับผู้ใช้บริการ ในบริเวณทางเข้า สระว่ายน้ำ	- โครงการจัดให้มีห้องเปลี่ยนเสื้อผ้า ตู้เก็บสิ่งของ ที่วางหรือเก็บรองเท้า สำหรับผู้ให้บริการ ในบริเวณ ทางเข้าสระว่ายน้ำ (รูปที่ 2.26)	- ไม่พบปัญหา

รูปที่ 2.26 ห้องเปลี่ยนเสื้อผ้า/ตู้เก็บ สิ่งของ /ที่วางหรือเก็บรองเท้า

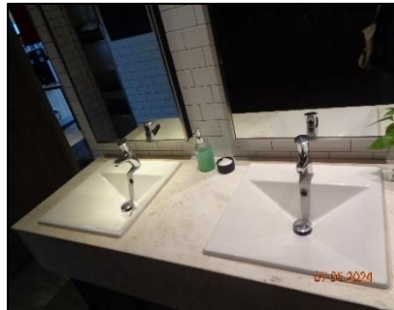
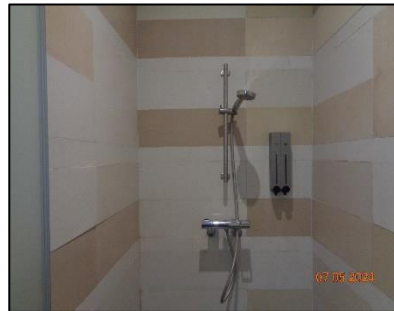
ผลกระทบสิ่งแวดล้อม	มาตรการป้องกัน และแก้ไขผลกระทบสิ่งแวดล้อม	รายละเอียดการปฏิบัติจริง	ปัญหาและ แนวทางแก้ไข	อ้างอิง
3. คุณภาพชีวิต (ต่อ) 3.2 การสาธารณสุข และอาชีวอนามัย	- จัดให้มีอ่างล้างมือ บริเวณ ล้างตัวก่อนลง สระว่ายน้ำ และที่ล้างเท้า	- โครงการจัดให้มีอ่างล้างมือ บริเวณ ล้างตัวก่อนลงสระและที่ล้างเท้า (รูปที่ 2.27)	- ไม่พบปัญหา

<p>รูปที่ 2.27 อ่างล้างมือ ล้างตัวก่อนลง สระว่ายน้ำ และที่ล้างเท้า</p>

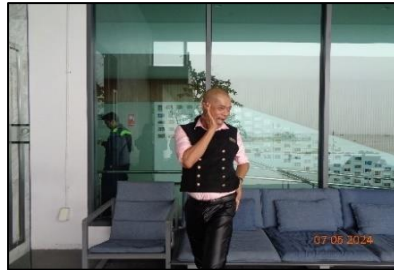
ผลกระทบสิ่งแวดล้อม	มาตรการป้องกัน และแก้ไขผลกระทบสิ่งแวดล้อม	รายละเอียดการปฏิบัติจริง	ปัญหาและ แนวทางแก้ไข	อ้างอิง
3. คุณภาพชีวิต (ต่อ) 3.2 การสาธารณสุข และอาชีวอนามัย	ความปลอดภัยในการใช้สระว่ายน้ำ - มีเจ้าหน้าที่ความปลอดภัยประจำสระว่ายน้ำ (Life guard) อย่างน้อย 1 คน ต่อผู้ใช้บริการไม่เกิน 100 คน กรณีเกิน 100 คน ให้คิดเป็น 100 คน ต้องเป็นผู้ที่มีความชำนาญในการว่ายน้ำ ผ่านการอบรมการช่วยชีวิตคนจมน้ำปฐมพยาบาลได้อยู่ประจำสระตลอดเวลาที่เปิดบริการ	- โครงการมีเจ้าหน้าที่ความปลอดภัยประจำสระว่ายน้ำ (Life guard) ซึ่งเป็นผู้ที่มีความชำนาญในการว่ายน้ำ ผ่านการอบรมการช่วยชีวิตคนจมน้ำปฐมพยาบาลได้อยู่ประจำสระตลอดเวลาที่เปิดบริการ (รูปที่ 2.28)	- ไม่พบปัญหา

รูปที่ 2.28 Life guard

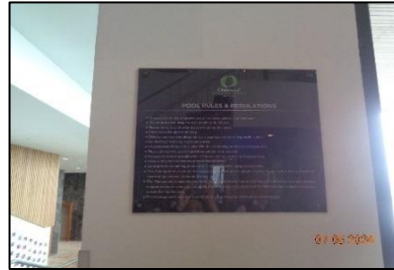
- จัดให้มีป้ายแสดงข้อปฏิบัติสำหรับผู้ใช้บริการ ติดไว้ บริเวณสระว่ายน้ำให้มองเห็นชัดเจน	- โครงการจัดให้มีป้ายแสดงข้อปฏิบัติสำหรับผู้ใช้บริการ ติดไว้ บริเวณสระว่ายน้ำให้มองเห็นชัดเจน (รูปที่ 2.29)	- ไม่พบปัญหา

รูปที่ 2.29 ข้อปฏิบัติสำหรับผู้ใช้บริการ

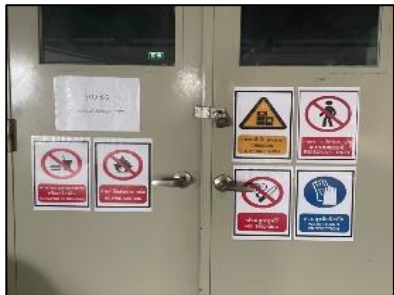
ผลกระทบสิ่งแวดล้อม	มาตรการป้องกัน และแก้ไขผลกระทบสิ่งแวดล้อม	รายละเอียดการปฏิบัติจริง	ปัญหาและ แนวทางแก้ไข	อ้างอิง
3. คุณภาพชีวิต (ต่อ) 3.2 การสาธารณสุข และอาชีวอนามัย	- สถานที่เก็บสารเคมี ต้องมีป้ายระบุว่า สถานที่เก็บสารเคมีอันตราย และห้ามเข้า มีการระบายอากาศและป้องกันน้ำซึมเข้าภาชนะบรรจุสารเคมี	- โครงการจัดให้มีสถานที่เก็บสารเคมี และป้ายระบุว่า สถานที่เก็บสารเคมีอันตราย และห้ามเข้า ซึ่งมีการระบายอากาศและป้องกันน้ำซึมเข้าภาชนะบรรจุสารเคมี (รูปที่ 2.30)	- ไม่พบปัญหา

รูปที่ 2.30 ป้ายสถานที่เก็บสารเคมีอันตราย และห้ามเข้า

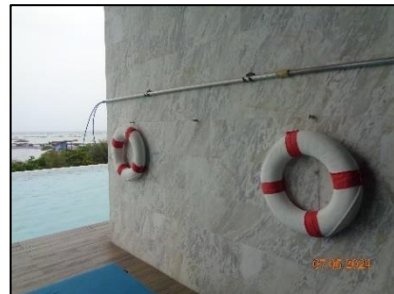
- มีอุปกรณ์ในการช่วยชีวิตประจำสระว่ายน้ำ ได้แก่ ไม่ช่วยชีวิต ห่วงชูชีพ เครื่องช่วยหายใจ ห้องปฐมพยาบาล หรือชุดปฐมพยาบาล เป็นต้น และมีการฝึกซ้อมการใช้งาน	- โครงการจัดให้มีอุปกรณ์ในการช่วยชีวิตประจำสระว่ายน้ำ ได้แก่ ไม่ช่วยชีวิต ห่วงชูชีพ ชุดปฐมพยาบาล ตลอดเวลาใช้งาน สระว่ายน้ำ และมีการฝึกซ้อมการใช้งานเป็นประจำ (รูปที่ 2.31)	- ไม่พบปัญหา

รูปที่ 2.31 อุปกรณ์ในการช่วยชีวิตประจำสระว่ายน้ำ

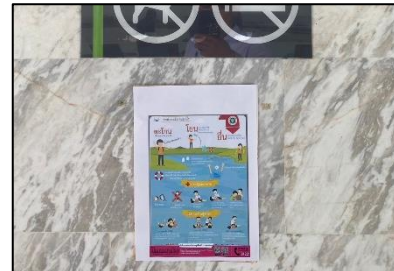
ผลกระทบสิ่งแวดล้อม	มาตรการป้องกัน และแก้ไขผลกระทบสิ่งแวดล้อม	รายละเอียดการปฏิบัติจริง	ปัญหาและ แนวทางแก้ไข	อ้างอิง
3. คุณภาพชีวิต (ต่อ) 3.2 การสาธารณสุข และอาชีวอนามัย	- มีป้ายแสดงวิธีการปฐมพยาบาล หรือช่วยชีวิต คนจมน้ำในตำแหน่งที่มองเห็นได้ชัดเจนบริเวณ สระว่ายน้ำ	- โครงการจัดให้มีป้ายแสดงวิธีการ ปฐมพยาบาล หรือช่วยชีวิตคนจมน้ำ ในตำแหน่งที่มองเห็นได้ชัดเจน บริเวณสระว่ายน้ำ (รูปที่ 2.32)	- ไม่พบปัญหา

รูปที่ 2.32 ป้ายแสดงวิธีการปฐม พยาบาล หรือช่วยชีวิตคนจมน้ำ
	- มีโทรศัพท์ พร้อมติดหมายเลขโทรศัพท์ที่สำคัญๆ เช่น โรงพยาบาล สถานีตำรวจ ในตำแหน่งที่ มองเห็นได้ชัดเจนบริเวณสระว่ายน้ำ	- โครงการจัดให้มีโทรศัพท์ประจำ สระว่ายน้ำ พร้อมติดหมายเลข โทรศัพท์ที่สำคัญๆ เช่น โรงพยาบาล สถานีตำรวจที่ตำแหน่งที่มองเห็นได้ ชัดเจน บริเวณ สระ ว่ายน้ำ (รูปที่ 2.33)	- ไม่พบปัญหา

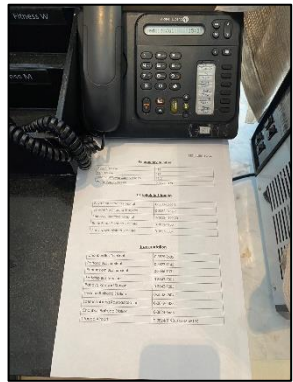
รูปที่ 2.33 โทรศัพท์ประจำสระว่ายน้ำ

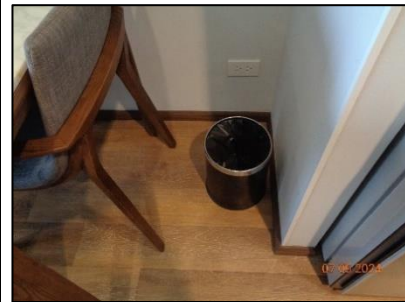
ผลกระทบสิ่งแวดล้อม	มาตรการป้องกัน และแก้ไขผลกระทบสิ่งแวดล้อม	รายละเอียดการปฏิบัติจริง	ปัญหาและ แนวทางแก้ไข	อ้างอิง
3. คุณภาพชีวิต (ต่อ) 3.2 การสาธารณสุข และอาชีวอนามัย	การจัดการขยะมูลฝอย 1. จัดให้มีห้องพักขยะแต่ละจุด ประกอบด้วย - ห้องพักแรม จัดถังขยะขนาด 10 ลิตร จำนวน 2 ถัง/ห้องแยกเป็นถังขยะเปียก และขยะแห้ง ภายในรองรับด้วยถุงดำ	- โครงการจัดให้ห้องพักแรม มีถังขยะ ภายในรองรับด้วยถุงดำ (รูปที่ 2.43)	- ไม่พบปัญหา

รูปที่ 2.43 ถังขยะบริเวณห้องพักแรม
	- <u>โถงทางเดินและโถงลิฟท์ทุกชั้น</u> จัดถังขยะแห้ง และถังขยะเปียก อย่างละ 1 ถัง ขนาดความจุ 15 ลิตร พร้อมที่ดับ บุนหรี (เฉพาะโถงลิฟท์) ซึ่งภายในแต่ละถัง รองรับด้วยถุงดำ	- โครงการจัดให้โถงทางเดินและโถง ลิฟท์ทุกชั้น มีถังขยะแห้ง และถังขยะ เปียก อย่างละ 1 ถัง ขนาดความจุ 15 ลิตร พร้อมที่ดับบุนหรี (เฉพาะโถงลิฟท์) ซึ่งภายในแต่ละถังรองรับด้วยถุงดำ (รูปที่ 2.44)	- ไม่พบปัญหา

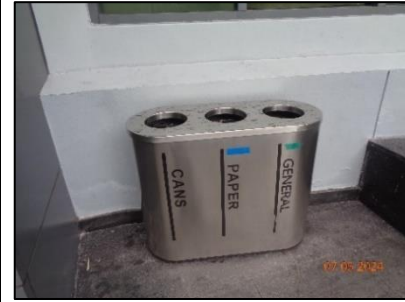
รูปที่ 2.44 ถังขยะบริเวณโถงทางเดิน และโถงลิฟท์ทุกชั้น

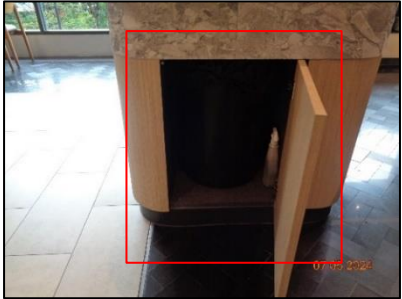
ผลกระทบสิ่งแวดล้อม	มาตรการป้องกัน และแก้ไขผลกระทบสิ่งแวดล้อม	รายละเอียดการปฏิบัติจริง	ปัญหาและ แนวทางแก้ไข	อ้างอิง
3. คุณภาพชีวิต (ต่อ) 3.2 การสาธารณสุข และอาชีวอนามัย	- ห้องอาหารและห้องประชุม จัดถังขยะแห้ง และถังขยะเปียก อย่างละ 1 ถัง ขนาด ความจุ 50 ลิตร ซึ่งภายในแต่ละถังรองรับ ด้วยถุงดำ	- โครงการจัดให้ห้องอาหารและห้องประชุม มีถังขยะแห้ง และถังขยะเปียก อย่างละ 1 ถัง ขนาดความจุ 50 ลิตร ซึ่งภายในแต่ละถังรองรับ ด้วยถุงดำ (รูปที่ 2.45)	- ไม่พบปัญหา

รูปที่ 2.45 ถังขยะบริเวณห้องอาหารและห้องประชุม
	- สำนักงาน และส่วนต้อนรับ จัดถังขยะแห้ง และถังขยะเปียก อย่างละ 1 ถัง ขนาด ความจุ 50 ลิตร ซึ่งภายในแต่ละถังรองรับ ด้วยถุงดำ	- โครงการจัดให้สำนักงาน และส่วนต้อนรับ มีถังขยะแห้ง และถังขยะเปียก อย่างละ 1 ถัง ขนาดความจุ 50 ลิตร ซึ่งภายในแต่ละถังรองรับ ด้วยถุงดำ (รูปที่ 2.46)	- ไม่พบปัญหา

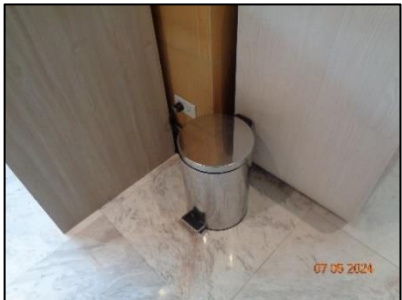
รูปที่ 2.46 ถังขยะบริเวณสำนักงานและส่วนต้อนรับ

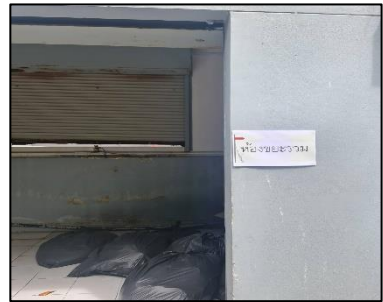
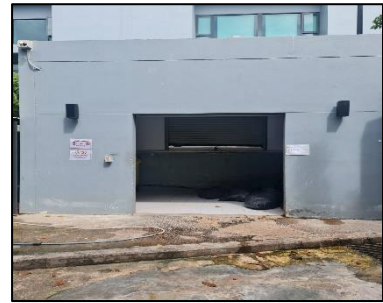
ผลกระทบสิ่งแวดล้อม	มาตรการป้องกัน และแก้ไขผลกระทบสิ่งแวดล้อม	รายละเอียดการปฏิบัติจริง	ปัญหาและ แนวทางแก้ไข	อ้างอิง
3. คุณภาพชีวิต (ต่อ) 3.2 การสาธารณสุข และอาชีวอนามัย	2. จัดให้มีห้องพักขยะรวมจำนวน 2 แห่ง รายละเอียดดังนี้ (1) ห้องพักขยะรวมจุดที่ 1 บริเวณชั้นล่างของ อาคาร B รองรับขยะจากอาคาร A และ B ซึ่งมีปริมาตรรวม 5.93 ลบ.ม./วันโดย แบ่งเป็น ขยะแห้ง และขยะรีไซเคิล 2.11 ลบ.ม./วัน ขยะเปียก 3.80 ลบ.ม./วัน และ ขยะอันตราย 21 ลิตร/วัน - ห้องพักขยะแห้งและขยะรีไซเคิล มีขนาดกว้าง x ยาว x สูงเท่ากับ 1.85x3.40x2.95 ม. (สูงกักเก็บ 1.5 ม.) มีขนาดความจุ 18.56 ลูกบาศก์เมตร สามารถรองรับขยะได้นาน 8.80 วัน (18.56/2.11) โดยขยะแห้ง จะเก็บ รวบรวมใส่ถุงสีดำ ขยะรีไซเคิลใส่ถุงสีใส นำไปไว้ในห้องพักขยะแห้ง	- โครงการจัดให้มีห้องพักขยะรวม ซึ่งรองรับขยะจากอาคาร A และ B ช่วงเดือน ม.ค.-มิ.ย. 2567 ซึ่งมี ปริมาณขยะรวมทั้งหมด 80,090.77 กิโลกรัม (ภาคผนวกที่ 13) พร้อมทั้ง จัดให้มีเจ้าหน้าที่คอยรวบรวมและ ดูแล เพื่อรอส่งต่อเทศบาลเมือง ศรีราชาเข้ามาเก็บขนไปกำจัดต่อไป (รูปที่ 2.47)	- ไม่พบปัญหา

รูปที่ 2.47 ห้องพักขยะรวมจุดที่ 1 บริเวณชั้นล่างของอาคาร B

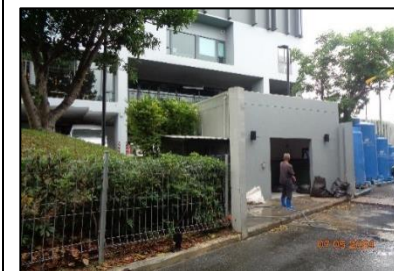
ผลกระทบสิ่งแวดล้อม	มาตรการป้องกัน และแก้ไขผลกระทบสิ่งแวดล้อม	รายละเอียดการปฏิบัติจริง	ปัญหาและ แนวทางแก้ไข	อ้างอิง
3. คุณภาพชีวิต (ต่อ) 3.2 การสาธารณสุข และอาชีวอนามัย	3. จัดให้มีพื้นที่สีเขียวปลูกไม้พุ่มโดยรอบ ห้องพักขยะรวม เพื่อช่วยดูดซับกลิ่น อันไม่พึงประสงค์ และบดบังทัศนียภาพ	- โครงการจัดให้มีพื้นที่สีเขียวปลูก ไม้พุ่มโดยรอบห้องพักขยะรวม เพื่อช่วยดูดซับกลิ่นอันไม่พึงประสงค์ และบดบังทัศนียภาพ (รูปที่ 2.48)	- ไม่พบปัญหา

รูปที่ 2.48 พื้นที่สีเขียวปลูกไม้พุ่มโดยรอบ ห้องพักขยะรวม
	4. จัดให้มีการติดตั้งเครื่องปรับอากาศภายใน ห้องพักขยะเปียก เพื่อชะลอการ เจริญเติบโตของจุลินทรีย์ที่ทำให้เกิดกลิ่น	- โครงการจัดให้มีช่องระบายอากาศ ภายในห้องพักขยะเปียก เพื่อชะลอการ เจริญเติบโตของจุลินทรีย์ที่ทำให้เกิด กลิ่น	- ไม่พบปัญหา	-

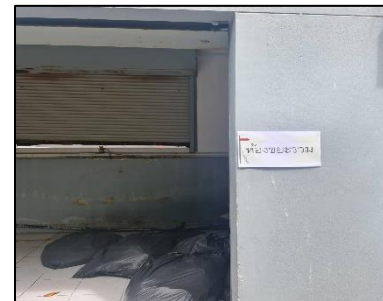
ผลกระทบสิ่งแวดล้อม	มาตรการป้องกัน และแก้ไขผลกระทบสิ่งแวดล้อม	รายละเอียดการปฏิบัติจริง	ปัญหาและ แนวทางแก้ไข	อ้างอิง
3. คุณภาพชีวิต (ต่อ) 3.2 การสาธารณสุข และอาชีวอนามัย	5. จัดทำป้ายติดไว้บริเวณหน้าห้องพักขยะ ทุกชั้นด้วยข้อความ “เปิดแล้ว กรุณา ปิดประตูให้มิดชิด”	- โครงการจัดให้มีป้ายติดไว้บริเวณหน้า ห้องพักขยะด้วยข้อความ “เปิดแล้ว กรุณา ปิดประตูให้มิดชิด” (รูปที่ 2.49)	- ไม่พบปัญหา

รูปที่ 2.49 ป้ายติดบริเวณ หน้าห้องพักขยะ
	6. ตรวจสอบไม่ให้มีขยะตกค้างในโครงการ หากมีขยะตกค้างต้องแจ้งให้กอง สาธารณสุขและสิ่งแวดล้อม เทศบาลเมือง ศรีราชาเข้ามาเก็บขนเพื่อนำไปกำจัดต่อไป	- ในช่วงเดือน ม.ค.-มิ.ย. 67 ไม่พบปัญหา ขยะตกค้างในโครงการ ทั้งนี้ หากมีขยะ ตกค้างจะแจ้งให้กองสาธารณสุขและ สิ่งแวดล้อม เทศบาลเมืองศรีราชาเข้ามา เก็บขนเพื่อนำไปกำจัดต่อไป	- ไม่พบปัญหา	-

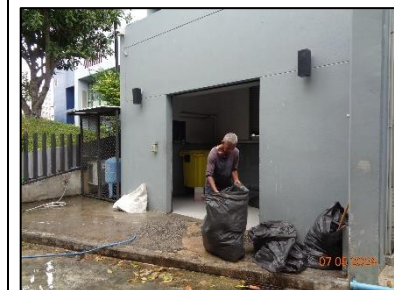
ผลกระทบสิ่งแวดล้อม	มาตรการป้องกัน และแก้ไขผลกระทบสิ่งแวดล้อม	รายละเอียดการปฏิบัติจริง	ปัญหาและ แนวทางแก้ไข	อ้างอิง
3. คุณภาพชีวิต (ต่อ) 3.2 การสาธารณสุข และอาชีวอนามัย	7. ให้แม่บ้านเก็บขนและคัดแยกขยะจากถังขยะในแต่ละชั้นทุกวัน และทำความสะอาดที่พักขยะรวมทุกครั้งที่เก็บขน พร้อมสำรวจและเก็บขยะที่ตกหล่นนอกถังทุกครั้งที่เก็บขน	- โครงการจัดให้มีแม่บ้านเก็บขนและคัดแยกขยะจากถังขยะในแต่ละชั้นทุกวัน และทำความสะอาดที่พักขยะรวมทุกครั้งที่เก็บขน พร้อมสำรวจและเก็บขยะที่ตกหล่นนอกถังทุกครั้งที่เก็บขน (รูปที่ 2.50)	- ไม่พบปัญหา

รูปที่ 2.50 เจ้าหน้าที่เก็บขนและคัดแยกขยะจากถังขยะ

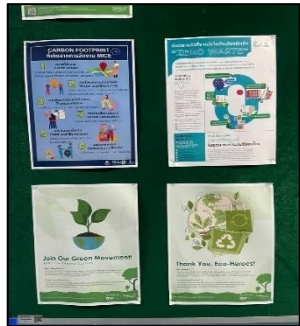
ผลกระทบสิ่งแวดล้อม	มาตรการป้องกัน และแก้ไขผลกระทบสิ่งแวดล้อม	รายละเอียดการปฏิบัติจริง	ปัญหาและ แนวทางแก้ไข	อ้างอิง
3. คุณภาพชีวิต (ต่อ) 3.2 การสาธารณสุข และอาชีวอนามัย	9. ส่งเสริมและเผยแพร่/ประชาสัมพันธ์ผ่าน ทางแผ่นพับใบปลิว ให้ผู้พักแรมในโครงการ รู้จักและเข้าใจหลักการง่ายๆ ในการลด ปริมาณขยะ เช่น หลัก 4Rs นั่นคือ Repair (ซ่อมแซม) Reduce (ลด) Reuse (ใช้ซ้ำ) และ Recycle (แปรรูปนำกลับมาใช้ใหม่)	- โครงการส่งเสริม และเผยแพร่/ ประชาสัมพันธ์ผ่านทางแผ่นพับใบปลิว ให้ ผู้พักแรมในโครงการรู้จักและเข้าใจ หลักการง่ายๆ ในการลดปริมาณขยะ เช่น หลัก 4Rs นั่นคือ Repair (ซ่อมแซม) Reduce (ลด) Reuse (ใช้ซ้ำ) และ Recycle (แปรรูปนำกลับมาใช้ใหม่) (รูปที่ 2.51)	- ไม่พบปัญหา

รูปที่ 2.51 ประชาสัมพันธ์หลัก 4Rs

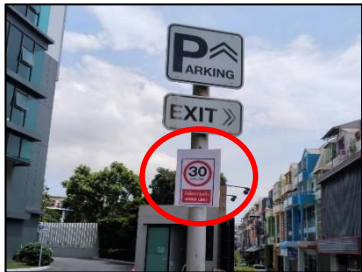
ผลกระทบสิ่งแวดล้อม	มาตรการป้องกัน และแก้ไขผลกระทบสิ่งแวดล้อม	รายละเอียดการปฏิบัติจริง	ปัญหาและ แนวทางแก้ไข	อ้างอิง
3. คุณภาพชีวิต (ต่อ) 3.2 การสาธารณสุข และอาชีวอนามัย	เสียงดังจากผู้พักอาศัย 1. จำกัดความเร็วรถเมื่อเข้าสู่พื้นที่โครงการให้มีความเร็วไม่เกิน 30 กม./ชม.	- โครงการมีการจำกัดความเร็วรถเมื่อเข้าสู่พื้นที่โครงการให้มีความเร็วไม่เกิน 30 กม./ชม. (รูปที่ 2.7)	- ไม่พบปัญหา

รูปที่ 2.7 ป้ายจำกัดความเร็ว ภายในโครงการ
	2. ทำป้ายประกาศให้ดับเครื่องยนต์ทันทีเมื่อจอดรถ	- โครงการจัดให้มีป้ายประกาศให้ดับเครื่องยนต์ทันทีเมื่อจอดรถ (รูปที่ 2.8)	- ไม่พบปัญหา

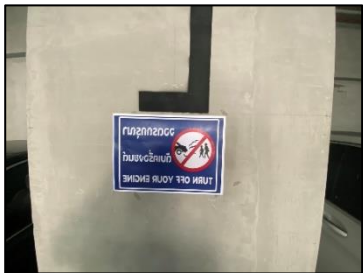
รูปที่ 2.8 ป้ายประกาศให้ดับเครื่องยนต์ ทันที เมื่อจอดรถ

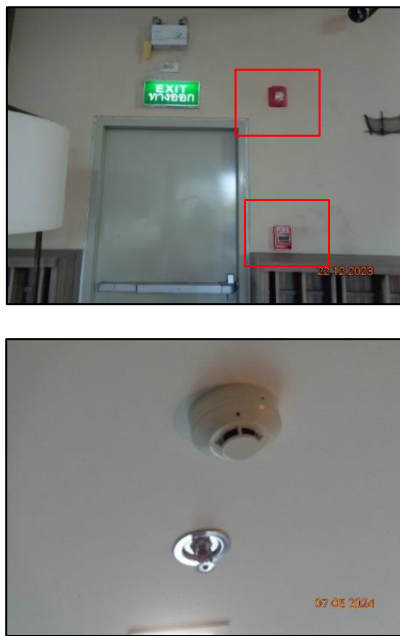
ผลกระทบสิ่งแวดล้อม	มาตรการป้องกัน และแก้ไขผลกระทบสิ่งแวดล้อม	รายละเอียดการปฏิบัติจริง	ปัญหาและ แนวทางแก้ไข	อ้างอิง
3. คุณภาพชีวิต (ต่อ) 3.2 การสาธารณสุข และอาชีวอนามัย	<p><b>ความเสี่ยงต่อการเกิดเพลิงไหม้</b></p> <p>1. จัดให้มีและติดตั้งระบบป้องกันอัคคีภัยและระบบระบายอากาศได้ระบุไว้ในรายงานฯ ซึ่งเป็นไปตามกฎกระทรวงฉบับที่ 33 (พ.ศ. 2535) และฉบับที่ 50 (พ.ศ. 2540) ออกตามความใน พ.ร.บ. ควบคุมอาคาร พ.ศ. 2522 รวมถึงข้อกำหนดที่เกี่ยวข้องระบบป้องกันอัคคีภัย</p>	<p>- โครงการจัดให้มีและติดตั้งระบบป้องกันอัคคีภัย และระบบระบายอากาศได้ระบุไว้ในรายงานฯ ซึ่งเป็นไปตามกฎกระทรวงฉบับที่ 33 (พ.ศ. 2535) และฉบับที่ 50 (พ.ศ. 2540) ออกตามความใน พ.ร.บ. ควบคุมอาคาร พ.ศ. 2522 รวมถึงข้อกำหนดที่เกี่ยวข้องระบบป้องกันอัคคีภัย (รูปที่ 2.64)</p>	<p>- ไม่พบปัญหา</p>

<p>รูปที่ 2.64 ระบบป้องกันอัคคีภัย</p>

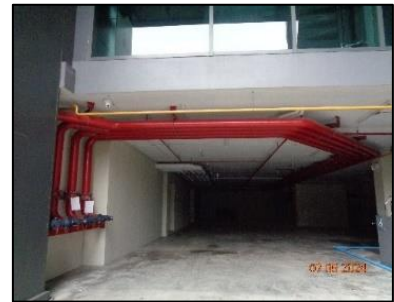
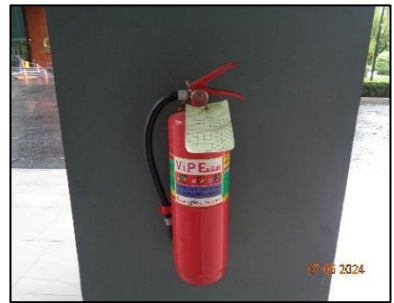
ผลกระทบสิ่งแวดล้อม	มาตรการป้องกัน และแก้ไขผลกระทบสิ่งแวดล้อม	รายละเอียดการปฏิบัติจริง	ปัญหาและ แนวทางแก้ไข	อ้างอิง
<p>3. คุณภาพชีวิต (ต่อ)</p> <p>3.2 การสาธารณสุข และอาชีวอนามัย</p>	<p>2. จัดให้มีการสำรองน้ำดับเพลิงในถังเก็บน้ำดับเพลิงและถังเก็บน้ำใต้ดิน สำรองได้นานกว่า 30 นาที สูบส่งด้วย Fire Pump และรักษาแรงดันในเส้นท่อด้วย Jockey Pump ดังนี้</p> <p><u>อาคาร A</u></p> <ul style="list-style-type: none"> <li>- ชุดที่ 1 รองรับ ชั้นที่ 20-44 มีท่อเย็นขนาด 6 นิ้ว จ่ายน้ำจากถังสำรองน้ำดับเพลิงบริเวณชั้น 5 ครั้ง ขนาดความจุ 171 ลบ.ม. สูบส่งด้วย diesel fire pump ชนิด horizontal อัตราสูบ 750 GPM สูบ ส่ง ได้ 180 เมตร รักษาความดันในเส้นท่อด้วย jockey pump อัตราสูบ 20 GPM สูบส่งได้ 190 เมตร</li> </ul>	<p>- โครงการจัดให้มีการสำรองน้ำดับเพลิงในถังเก็บน้ำดับเพลิงและถังเก็บน้ำใต้ดิน สำรองได้นานกว่า 30 นาที สูบส่งด้วย Fire Pump และรักษาแรงดันในเส้นท่อด้วย Jockey Pump นอกจากนี้ กรณีเกิดเพลิงไหม้ สามารถนำน้ำสำรองจากถังเก็บน้ำควดฟ้า และสละวายน้ำแต่ละอาคารพร้อมแจ้งให้ผู้เกี่ยวข้องได้รับรู้ในช่วงฝึกซ้อมอัคคีภัย (รูปที่ 2.64 )</p>	<p>- ไม่พบปัญหา</p>

<p>รูปที่ 2.64 ระบบป้องกันอัคคีภัย (ต่อ)</p>

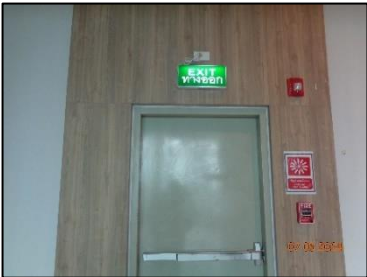
ผลกระทบสิ่งแวดล้อม	มาตรการป้องกัน และแก้ไขผลกระทบสิ่งแวดล้อม	รายละเอียดการปฏิบัติจริง	ปัญหาและ แนวทางแก้ไข	อ้างอิง
3. คุณภาพชีวิต (ต่อ) 3.2 การสาธารณสุข และอาชีวอนามัย	3. จัดให้มีประตูหนีไฟของอาคารสามารถเปิด ย้อนกลับในทิศทางเดิมได้ (Re entry) และระบุ ตำแหน่งชั้นที่สามารถเปิดย้อนกลับได้ให้เห็น อย่างชัดเจนอย่างน้อยทุก ๆ 5 ชั้น	- โครงการจัดให้มีประตูหนีไฟของ อาคารสามารถเปิดย้อนกลับในทิศทาง เดิมได้ (Re entry) และระบุตำแหน่ง ชั้นที่สามารถเปิดย้อนกลับได้ให้เห็น อย่างชัดเจนอย่างน้อยทุก ๆ 5 ชั้น (รูปที่ 2.65)	- ไม่พบปัญหา

รูปที่ 2.65 ประตูหนีไฟ
	4. ตรวจสอบระบบป้องกันอัคคีภัยให้ใช้การ ได้อยู่เสมอ ตามคำแนะนำของผู้ผลิต หากพบว่า มีการชำรุดหรือใช้การไม่ได้ให้รีบแก้ไขทันที	- โครงการจัดให้มีการตรวจสอบระบบ ป้องกันอัคคีภัยให้ใช้การได้อยู่เสมอ ตามคำแนะนำของผู้ผลิต หากพบว่า มีการชำรุดหรือใช้การไม่ได้ให้รีบแก้ไข ทันที	- ไม่พบปัญหา	-

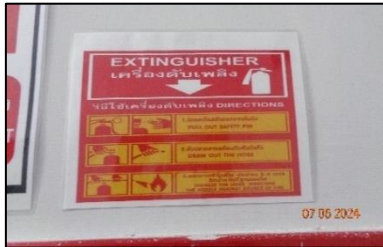
ผลกระทบสิ่งแวดล้อม	มาตรการป้องกัน และแก้ไขผลกระทบสิ่งแวดล้อม	รายละเอียดการปฏิบัติจริง	ปัญหาและ แนวทางแก้ไข	อ้างอิง
3. คุณภาพชีวิต (ต่อ) 3.2 การสาธารณสุข และอาชีวอนามัย	5. ติดป้ายแนะนำการใช้อุปกรณ์แต่ละชนิดไว้บริเวณที่อุปกรณ์ติดตั้งอยู่	- โครงการจัดให้มีป้ายแนะนำการใช้ อุปกรณ์แต่ละชนิดไว้บริเวณที่ อุปกรณ์ติดตั้งอยู่ (รูปที่ 2.66)	- ไม่พบปัญหา

รูปที่ 2.66 ป้ายแนะนำการใช้อุปกรณ์ ป้องกันอัคคีภัย
	6. ติดตั้งแบบแปลนแผนผังตำแหน่งที่ติดตั้ง อุปกรณ์ดับเพลิงต่าง ๆ บริเวณโถงลิฟท์แต่ละ ชั้นของอาคาร	- โครงการจัดให้มีการติดตั้งแบบแปลน แผนผังตำแหน่งที่ติดตั้งอุปกรณ์ ดับเพลิงต่าง ๆ บริเวณโถงลิฟท์แต่ละ ชั้นของอาคาร (รูปที่ 2.67)	- ไม่พบปัญหา

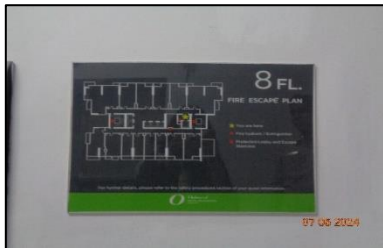
รูปที่ 2.67 แผนผังตำแหน่งที่ติดตั้ง อุปกรณ์ดับเพลิงต่าง ๆ

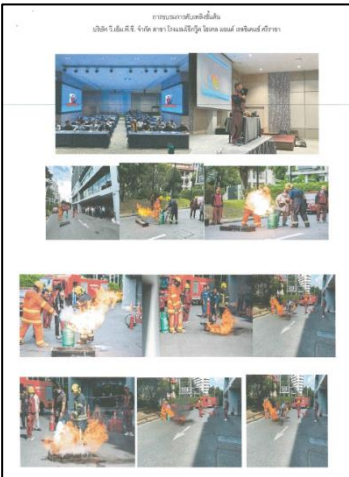
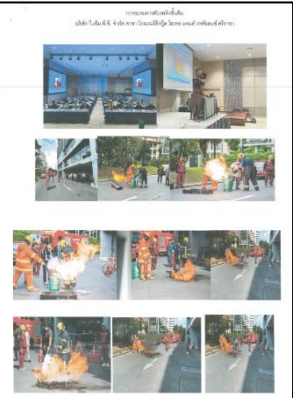
ผลกระทบสิ่งแวดล้อม	มาตรการป้องกัน และแก้ไขผลกระทบสิ่งแวดล้อม	รายละเอียดการปฏิบัติจริง	ปัญหาและ แนวทางแก้ไข	อ้างอิง
3. คุณภาพชีวิต (ต่อ) 3.2 การสาธารณสุข และอาชีวอนามัย	9. จัดให้มีการซ้อมการอพยพหนีไฟและ การดับเพลิงของอาคารโครงการ โดยประสานงานกับงานป้องกันและ บรรเทาสาธารณภัย เทศบาลเมืองศรีราชา เป็นประจำทุกปี	- โครงการจัดให้มีการซ้อมการอพยพหนีไฟ และการดับเพลิงของอาคารโครงการ โดยประสานงานกับงานป้องกันและ บรรเทาสาธารณภัย เทศบาลเมืองศรีราชา เป็นประจำทุกปี โดยในปี 2566 ได้ ดำเนินการ เรียบร้อยแล้วเมื่อ วันที่ 14 พ.ย.66 (รูปที่ 2.68) (ภาคผนวกที่ 15) สำหรับในปี 2567 จะดำเนินการ ในช่วงปลายปี รายละเอียดจะรายงานให้ ทราบต่อไป	- ไม่พบปัญหา

รูปที่ 2.68 การซ้อมการอพยพหนีไฟและ การดับเพลิงของอาคารโครงการ

<p>รูปที่ 2.68 การซ้อมการอพยพหนีไฟและการดับเพลิงของอาคารโครงการ</p>

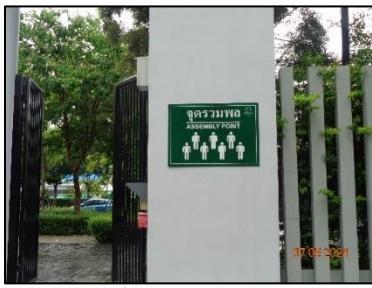
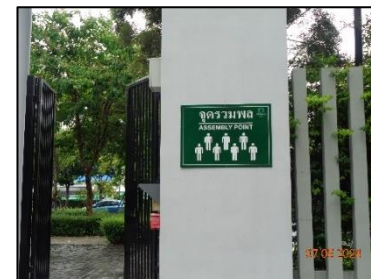
ผลกระทบสิ่งแวดล้อม	มาตรการป้องกัน และแก้ไขผลกระทบสิ่งแวดล้อม	รายละเอียดการปฏิบัติจริง	ปัญหาและ แนวทางแก้ไข	อ้างอิง
3. คุณภาพชีวิต (ต่อ) 3.2 การสาธารณสุข และอาชีวอนามัย	11. มีตำแหน่งจุดรวมพลจำนวน 1 แห่ง บริเวณพื้นที่สวนกลางโครงการ คิดเป็นพื้นที่ 1,393.84 ตารางเมตร (หักลบพื้นที่ไม้ยืนต้นแล้ว) คิดเป็นอัตราส่วนของผู้พักแรมและพนักงานของโครงการเป็น 1 คน ต่อพื้นที่จุดรวมพล 0.46 ตารางเมตร(คาดว่า จะมีผู้พักแรมและพนักงานรวมกัน 3,010 คน)จุดรวมพลดังกล่าวเป็นการกำหนดจุดรวมพลเบื้องต้นภายในโดยประเมินจากการฝึกซ้อมการหนีไฟและดับเพลิงประจำปี	- โครงการจัดให้มีตำแหน่งจุดรวมพลจำนวน 1 แห่ง (รูปที่ 2.69) เป็นบริเวณพื้นที่สวนกลางโครงการ ซึ่งมีความเพียงพอกับจำนวนพนักงานและผู้พักแรม (รูปที่ 2.68) (ภาคผนวกที่ 15)	- ไม่พบปัญหา

<p>รูปที่ 2.69 จุดรวมพล</p>

ผลกระทบสิ่งแวดล้อม	มาตรการป้องกัน และแก้ไขผลกระทบสิ่งแวดล้อม	รายละเอียดการปฏิบัติจริง	ปัญหาและ แนวทางแก้ไข	อ้างอิง
3. คุณภาพชีวิต (ต่อ) 3.2 การสาธารณสุข และอาชีวอนามัย	12. จัดให้มีป้ายระบุว่าพื้นที่บริเวณนี้เป็นจุด รวมพลที่สามารถมองเห็นได้ชัดเจน	- โครงการจัดให้มีป้ายระบุว่าพื้นที่บริเวณนี้ เป็นจุดรวมพลที่สามารถมองเห็นได้ชัดเจน (รูปที่ 2.69)	- ไม่พบปัญหา

รูปที่ 2.69 จุดรวมพล

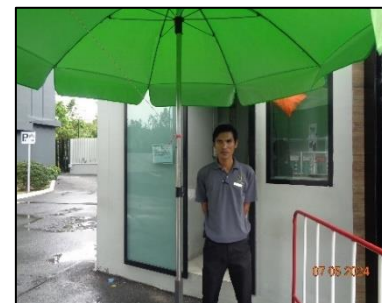
ผลกระทบสิ่งแวดล้อม	มาตรการป้องกัน และแก้ไขผลกระทบสิ่งแวดล้อม	รายละเอียดการปฏิบัติจริง	ปัญหาและ แนวทางแก้ไข	อ้างอิง
3. คุณภาพชีวิต (ต่อ) 3.3 ความปลอดภัยสาธารณะ	1. จัดให้มีเจ้าหน้าที่รักษาความปลอดภัยที่ได้รับการอบรมหลักสูตรการรักษาความปลอดภัย คอยออกตรวจดูแลความเรียบร้อยตลอด 24 ชั่วโมง เพื่อดูแลความเรียบร้อยบริเวณด้านหน้าทางเข้า-ออกโครงการตลอดเวลา	- โครงการจัดให้มีเจ้าหน้าที่รักษาความปลอดภัยที่ได้รับการอบรมหลักสูตรการรักษาความปลอดภัย คอยออกตรวจดูแลความเรียบร้อยตลอด 24 ชั่วโมง เพื่อดูแลความเรียบร้อยบริเวณด้านหน้าทางเข้า-ออกโครงการตลอดเวลา (รูปที่ 2.54)	- ไม่พบปัญหา

รูปที่ 2.54 เจ้าหน้าที่รักษาความปลอดภัยบริเวณด้านหน้าทางเข้า-ออกโครงการ

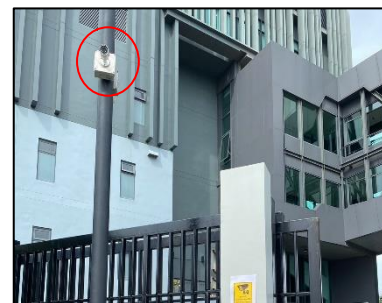
2. บริเวณลานจอดรถยนต์ และบริเวณจุดอัปใน ทุก ๆ ชั้นของอาคาร จัดให้มีไฟส่องสว่าง และกล้องวงจรปิด (CCTV)	- บริเวณลานจอดรถยนต์ และบริเวณจุดอัปใน ทุก ๆ ชั้นของอาคาร โครงการจัดให้มีไฟส่องสว่าง และกล้องวงจรปิด (CCTV) (รูปที่ 2.62)	- ไม่พบปัญหา

รูปที่ 2.62 กล้องวงจรปิด (CCTV) บริเวณทางเข้า-ออกโครงการและบริเวณจุดอันตราย

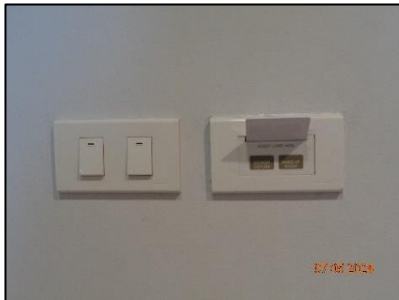
ผลกระทบสิ่งแวดล้อม	มาตรการป้องกัน และแก้ไขผลกระทบสิ่งแวดล้อม	รายละเอียดการปฏิบัติจริง	ปัญหาและ แนวทางแก้ไข	อ้างอิง
3. คุณภาพชีวิต (ต่อ) 3.3 ความปลอดภัยสาธารณะ	3. บริเวณ ห้องพักรวม จัดให้มีระบบ Key Card อัตโนมัติเพิ่มความปลอดภัยในการเข้าออกของผู้พักรวม	- โครงการจัดให้บริเวณห้องพักรวมเป็นระบบ Key Card อัตโนมัติทุกห้องเพื่อเป็นความปลอดภัยในการเข้าออกของผู้พักรวม (รูปที่ 2.70)	- ไม่พบปัญหา

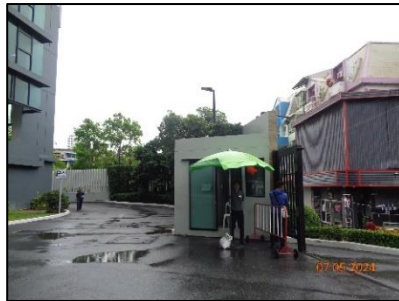
รูปที่ 2.71 ศูนย์รับแจ้งเหตุฉุกเฉิน

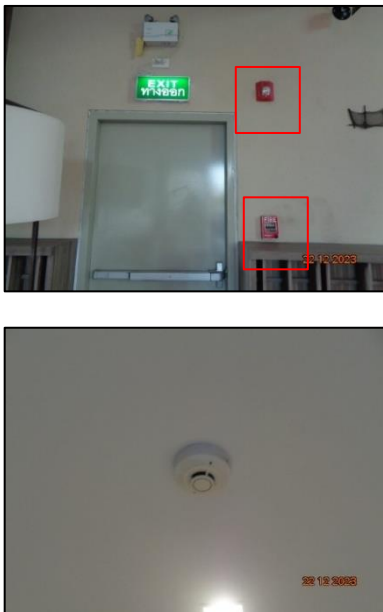
ผลกระทบสิ่งแวดล้อม	มาตรการป้องกัน และแก้ไขผลกระทบสิ่งแวดล้อม	รายละเอียดการปฏิบัติจริง	ปัญหาและ แนวทางแก้ไข	อ้างอิง
3. คุณภาพชีวิต (ต่อ)  3.4 การป้องกันอัคคีภัย	1. จัดให้มีและติดตั้งระบบป้องกันอัคคีภัย และระบบระบายอากาศได้ระบุไว้ใน รายงานฯ ซึ่งเป็นไปตามกฎกระทรวง ฉบับที่ 33 (พ.ศ. 2535) และฉบับที่ 50 (พ.ศ. 2540) ออกตามความใน พ.ร.บ. ควบคุมอาคาร พ.ศ. 2522 รวมถึง ข้อกำหนดที่เกี่ยวข้องระบบป้องกัน อัคคีภัย	- โครงการจัดให้มีและติดตั้งระบบป้องกัน อัคคีภัย และระบบระบายอากาศได้ระบุไว้ ในรายงานฯ ซึ่งเป็นไปตามกฎกระทรวง ฉบับที่ 33 (พ.ศ. 2535) และฉบับที่ 50 (พ.ศ. 2540) ออกตามความใน พ.ร.บ. ควบคุมอาคาร พ.ศ. 2522 รวมถึง ข้อกำหนดที่เกี่ยวข้องระบบป้องกัน อัคคีภัย (รูปที่ 2.64)	- ไม่พบปัญหา

<p>รูปที่ 2.64 ระบบป้องกันอัคคีภัย</p>

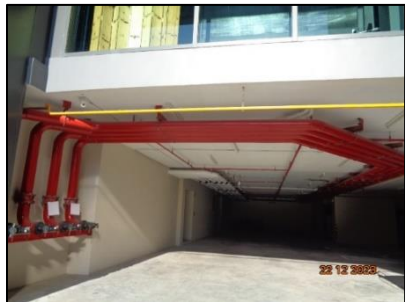
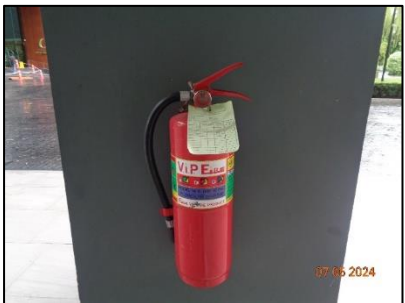
ผลกระทบสิ่งแวดล้อม	มาตรการป้องกัน และแก้ไขผลกระทบสิ่งแวดล้อม	รายละเอียดการปฏิบัติจริง	ปัญหาและ แนวทางแก้ไข	อ้างอิง
3. คุณภาพชีวิต (ต่อ) 3.4 การป้องกันอัคคีภัย	<p>2. จัดให้มีการสำรองน้ำดับเพลิงในถังเก็บน้ำดับเพลิงและถังเก็บน้ำใต้ดิน สำรองได้นานกว่า 30 นาที สูบส่งด้วย Fire Pump และรักษาแรงดันในเส้นท่อด้วย Jockey Pump ดังนี้</p> <p>อาคาร A</p> <ul style="list-style-type: none"> <li>- ชุดที่ 1 รองรับ ชั้นที่ 20-44 มีท่อเย็น ขนาด 6 นิ้ว จ่ายน้ำจากถังสำรองน้ำดับเพลิงบริเวณชั้น 5 ครึ่ง ขนาดความจุ 171 ลบ.ม. สูบส่งด้วย diesel fire pump ชนิด horizontal อัตราสูบ 750 GPM สูบส่งได้ 180เมตร รักษาความดันในเส้นท่อด้วย jockey pump อัตราสูบ 20 GPM สูบส่งได้ 190 เมตร</li> </ul>	<ul style="list-style-type: none"> <li>- โครงการจัดให้มีการสำรองน้ำดับเพลิงในถังเก็บน้ำดับเพลิงและถังเก็บน้ำใต้ดิน สำรองได้นานกว่า 30 นาที สูบส่งด้วย Fire Pump และรักษาแรงดันในเส้นท่อด้วย Jockey Pump นอกจากนี้ กรณีเกิดเพลิงไหม้ สามารถนำน้ำสำรองจากถังเก็บน้ำคาดฟ้า และสละวายน้ำแต่ละอาคารพร้อมแจ้งให้ผู้เกี่ยวข้องได้รับรู้ในช่วงฝึกซ้อมอัคคีภัย (รูปที่ 2.64)</li> </ul>	<ul style="list-style-type: none"> <li>- ไม่พบปัญหา</li> </ul>

<p>ระบบป้องกันอัคคีภัย (ต่อ)</p>

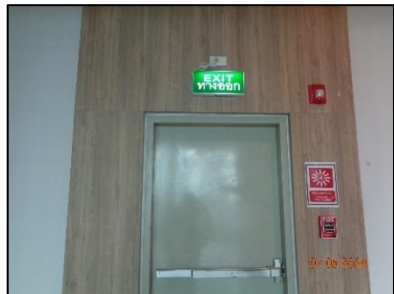
ผลกระทบสิ่งแวดล้อม	มาตรการป้องกัน และแก้ไขผลกระทบสิ่งแวดล้อม	รายละเอียดการปฏิบัติจริง	ปัญหาและ แนวทางแก้ไข	อ้างอิง
3. คุณภาพชีวิต (ต่อ) 3.4 การป้องกันอัคคีภัย	3. จัดให้มีประตูหนีไฟของอาคารสามารถเปิด ย้อนกลับในทิศทางเดิมได้ (Re entry) และระบุ ตำแหน่งชั้นที่สามารถเปิดย้อนกลับได้ให้เห็น อย่างชัดเจนอย่างน้อยทุก ๆ 5 ชั้น	- โครงการจัดให้มีประตูหนีไฟของ อาคารสามารถเปิดย้อนกลับในทิศทาง เดิมได้ (Re entry) และระบุตำแหน่ง ชั้นที่สามารถเปิดย้อนกลับได้ให้เห็น อย่างชัดเจนอย่างน้อยทุก ๆ 5 ชั้น (รูปที่ 2.65)	- ไม่พบปัญหา

รูปที่ 2.65 ประตูหนีไฟ

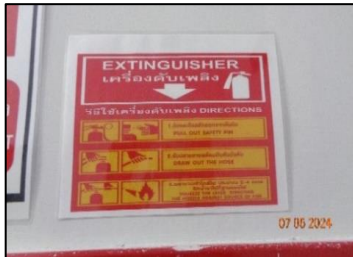
ผลกระทบสิ่งแวดล้อม	มาตรการป้องกัน และแก้ไขผลกระทบสิ่งแวดล้อม	รายละเอียดการปฏิบัติจริง	ปัญหาและ แนวทางแก้ไข	อ้างอิง
3. คุณภาพชีวิต (ต่อ) 3.4 การป้องกันอัคคีภัย	5. ติดป้ายแนะนำการใช้อุปกรณ์แต่ละชนิดไว้บริเวณที่อุปกรณ์ติดตั้งอยู่	- โครงการจัดให้มีป้ายแนะนำการใช้ อุปกรณ์แต่ละชนิดไว้บริเวณ ที่อุปกรณ์ติดตั้งอยู่ (รูปที่ 2.66)	- ไม่พบปัญหา

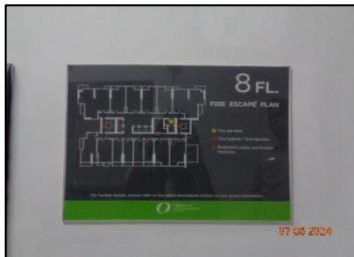
รูปที่ 2.67 แผนผังตำแหน่งที่ติดตั้ง อุปกรณ์ดับเพลิงต่าง ๆ

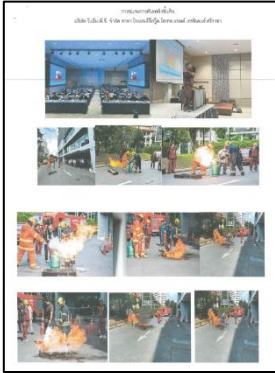
ผลกระทบสิ่งแวดล้อม	มาตรการป้องกัน และแก้ไขผลกระทบสิ่งแวดล้อม	รายละเอียดการปฏิบัติจริง	ปัญหาและ แนวทางแก้ไข	อ้างอิง
3. คุณภาพชีวิต (ต่อ) 3.4 การป้องกันอัคคีภัย	7. จัดให้มีการอบรมวิธีการใช้อุปกรณ์และระบบ ป้องกันอัคคีภัยและฝึกอบรมเรื่องการซ้อมอพยพ ย้ายคนเมื่อเกิดเพลิงไหม้แก่เจ้าหน้าที่ของ โครงการ เจ้าหน้าที่รักษาความปลอดภัย เพื่อให้ สามารถใช้งานได้ทันทั่วทั้งและไม่ตกใจกลัว	- โครงการจัดให้มีการอบรมวิธีการใช้อุปกรณ์ และระบบป้องกันอัคคีภัยและฝึกอบรมเรื่อง การซ้อมอพยพย้ายคนเมื่อเกิดเพลิงไหม้แก่ เจ้าหน้าที่ของโครงการ เจ้าหน้าที่รักษา ความปลอดภัย (รูปที่ 2.68) เพื่อให้สามารถ ใช้งานได้ทันทั่วทั้งและไม่ตกใจกลัว (ภาคผนวก 16)	- ไม่พบปัญหา

รูปที่ 2.68 การซ้อมการอพยพหนีไฟ และการดับเพลิงของอาคารโครงการ

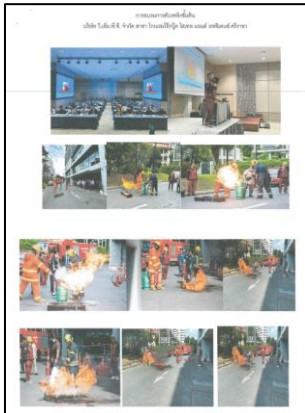
ผลกระทบสิ่งแวดล้อม	มาตรการป้องกัน และแก้ไขผลกระทบสิ่งแวดล้อม	รายละเอียดการปฏิบัติจริง	ปัญหาและ แนวทางแก้ไข	อ้างอิง
3. คุณภาพชีวิต (ต่อ) 3.4 การป้องกันอัคคีภัย	9. จัดให้มีการซ้อมการอพยพหนีไฟและการดับเพลิงของอาคารโครงการ โดยประสานงานกับงานป้องกันและบรรเทาสาธารณภัยเทศบาลเมืองศรีราชา เป็นประจำทุกปี	- โครงการจัดให้มีการซ้อมการอพยพหนีไฟและการดับเพลิงของอาคารโครงการเป็นประจำทุกปี โดยในปี 2566 ได้ดำเนินการ (ภาคผนวกที่ 15) โดยได้ประสานงานกับงานป้องกันและบรรเทาสาธารณภัยเทศบาลเมืองศรีราชา เรียบร้อยแล้ว (รูปที่ 2.68)	- ไม่พบปัญหา

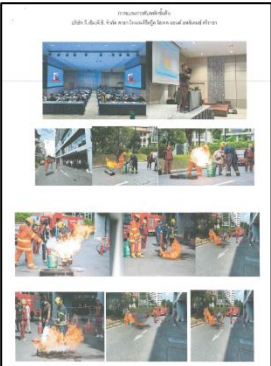
รูปที่ 2.68 การซ้อมการอพยพหนีไฟและการดับเพลิงของอาคารโครงการ

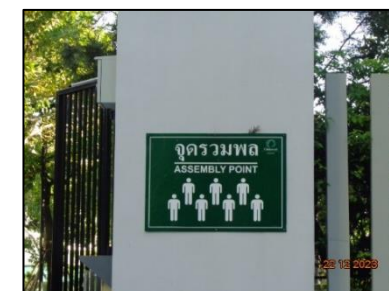
ผลกระทบสิ่งแวดล้อม	มาตรการป้องกัน และแก้ไขผลกระทบสิ่งแวดล้อม	รายละเอียดการปฏิบัติจริง	ปัญหาและ แนวทางแก้ไข	อ้างอิง
3. คุณภาพชีวิต (ต่อ) 3.4 การป้องกันอัคคีภัย	12. จัดให้มีป้ายระบุนาพื้นที่บริเวณนี้เป็นจุดรวมพล ที่สามารถมองเห็นได้ชัดเจน	- โครงการจัดให้มีป้ายระบุนาพื้นที่ บริเวณนี้เป็นจุดรวมพลที่สามารถ มองเห็นได้ชัดเจน (รูปที่ 2.69)	- ไม่พบปัญหา

<p>รูปที่ 2.69 จุดรวมพล</p>

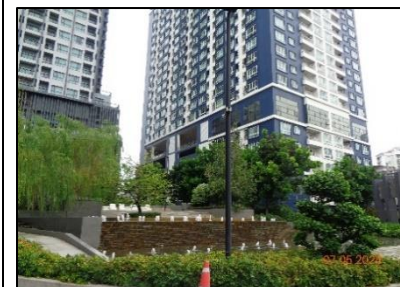
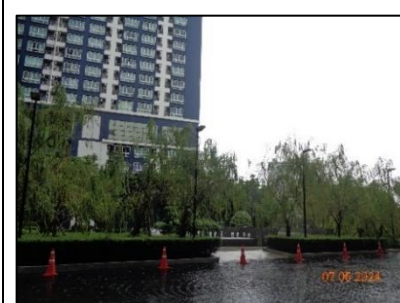
ผลกระทบสิ่งแวดล้อม	มาตรการป้องกัน และแก้ไขผลกระทบสิ่งแวดล้อม	รายละเอียดการปฏิบัติจริง	ปัญหาและ แนวทางแก้ไข	อ้างอิง
3. คุณภาพชีวิต (ต่อ) 3.5 สุขทรียภาพและ ทัศนียภาพ	1. จัดให้มีพื้นที่สีเขียว ขนาดรวม 3,543.69 ตารางเมตร คิดเป็นสัดส่วน 1 คน ต่อพื้นที่สีเขียว 1.17 ตารางเมตรโดยตำแหน่งที่ปลูกจะอยู่ตามแนวรั้วของโครงการโดยรอบ และบริเวณพื้นที่โล่งกลางโครงการ เพื่อช่วยลดการสะท้อนแสงและเพิ่มความนุ่มนวลสบายตา และทำให้อาคารโครงการไม่แข็งกระด้างเกิดภูมิทัศน์ที่ดีทั้งจากการมองภายในโครงการและจากภายนอกสู่ภายในโครงการ	- โครงการจัดให้มีพื้นที่สีเขียว ขนาดรวม 3,543.69 ตารางเมตร คิดเป็นสัดส่วน 1 คน ต่อพื้นที่สีเขียว 1.17 ตารางเมตรโดยตำแหน่งที่ปลูกจะอยู่ตามแนวรั้วของโครงการโดยรอบ และบริเวณพื้นที่โล่งกลางโครงการ เพื่อช่วยลดการสะท้อนแสงและเพิ่มความนุ่มนวลสบายตา และทำให้อาคารโครงการไม่แข็งกระด้างเกิดภูมิทัศน์ที่ดีทั้งจากการมองภายในโครงการ และจากภายนอกสู่ภายในโครงการ (รูปที่ 2.1)	- ไม่พบปัญหา

<p>รูปที่ 2.1 พื้นที่สีเขียวภายในโครงการ</p>

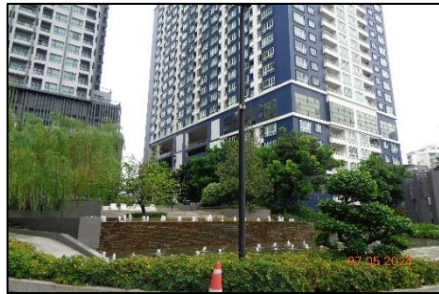
ผลกระทบสิ่งแวดล้อม	มาตรการป้องกัน และแก้ไขผลกระทบสิ่งแวดล้อม	รายละเอียดการปฏิบัติจริง	ปัญหาและ แนวทางแก้ไข	อ้างอิง
3. คุณภาพชีวิต (ต่อ) 3.5 สุขทรียภาพและ ทัศนียภาพ	2. บริเวณแนวเขตที่ดินโดยรอบอาคารจัด ให้ปลูกไม้ยืนเป็นระยะ ๆ โดยจะต้อง ตัดแต่งไม่ให้ทรงพุ่มของไม้ยืนต้นล้ำ ออกนอกแนวรั้วของโครงการ	- โครงการจัดให้มีบริเวณแนวเขตที่ดิน โดยรอบอาคารปลูกไม้ยืนต้นเป็นระยะๆ และมีการตัดแต่งไม่ให้ ทรงพุ่มไม้ยืนต้น ล้ำออกนอกแนวรั้วของโครงการ (รูปที่ 2.1)	- ไม่พบปัญหา

รูปที่ 2.1 พื้นที่สีเขียวภายในโครงการ

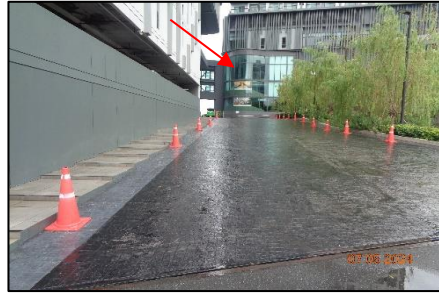
3. จัดให้มีกระจกที่มีค่าการสะท้อนแสง ตามกฎหมายฉบับที่ 48 (พ.ศ.2540) ออกตามความในพระราชบัญญัติ ควบคุมอาคารพ.ศ. 3522 ข้อ 27 กล่าว ว่า “วัสดุที่เป็นผิวของผนังภายนอก อาคารจะต้องมีปริมาณการสะท้อนแสง ได้ไม่เกินร้อยละ 30	- โครงการจัดให้มีกระจกที่มีค่าการ สะท้อนแสงตามกฎหมายฉบับที่ 48 (พ .ศ .2540) ออ ก ต า ม ค ว า ม ใน พระราชบัญญัติควบคุมอาคารพ.ศ. 3522 ข้อ 27 กล่าวว่า “วัสดุที่เป็นผิวของ ผนังภายนอกอาคารจะต้องมีปริมาณ การสะท้อนแสงได้ไม่เกินร้อยละ 30 (รูปที่ 2.72)	- ไม่พบปัญหา

รูปที่ 2.72 กระจกสะท้อนแสงผนัง ภายนอกอาคาร

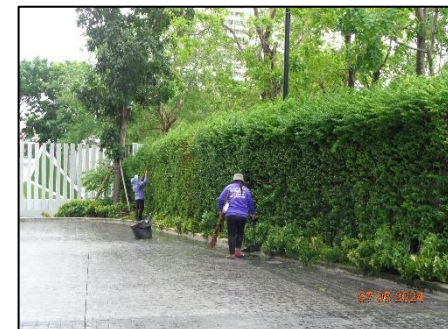
ผลกระทบสิ่งแวดล้อม	มาตรการป้องกัน และแก้ไขผลกระทบสิ่งแวดล้อม	รายละเอียดการปฏิบัติจริง	ปัญหาและ แนวทางแก้ไข	อ้างอิง
3. คุณภาพชีวิต (ต่อ) 3.5 สุขทรียภาพและ ทัศนียภาพ	4. คอยดูแลรักษาพื้นที่สีเขียวและต้นไม้ใน โครงการให้ดูดีสวยงามอยู่เสมอ	- โครงการจัดให้มีเจ้าหน้าที่คอยดูแล รักษาพื้นที่สีเขียวและต้นไม้ในโครงการ ให้ดูดีสวยงามอยู่เสมอ (รูปที่ 2.2)	- ไม่พบปัญหา

<p>รูปที่ 2.2 เจ้าหน้าที่ดูแลพื้นที่สีเขียว</p>

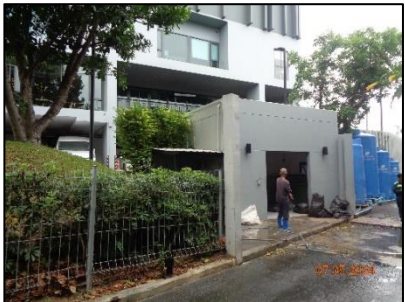
<p>รูปที่ 2.48 พื้นที่สีเขียวปลูกไม้พุ่มโดยรอบ ห้องพักขยะรวม</p>

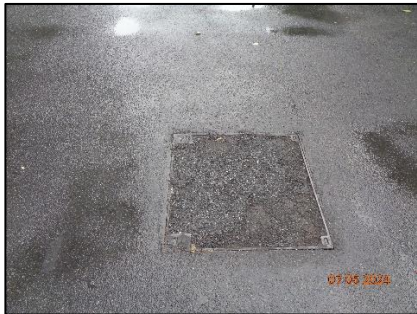
ผลกระทบสิ่งแวดล้อม	มาตรการป้องกัน และแก้ไขผลกระทบสิ่งแวดล้อม	รายละเอียดการปฏิบัติจริง	ปัญหาและ แนวทางแก้ไข	อ้างอิง
3. คุณภาพชีวิต (ต่อ) 3.6 การมีส่วนร่วมของ ประชาชน	<p><u>ด้านการระบายน้ำ</u></p> <p>1. จัดให้มีการท่อน้ำในบ่อท่อน้ำขนาด 384 ลูกบาศก์เมตรและท่อระบายน้ำภายในโครงการรวมความจุท่อน้ำได้ 470,92 ลูกบาศก์เมตร ก่อนระบายลงสู่ท่อระบายน้ำสาธารณะบนซอยเทศบาล 2 ด้วยเครื่องสูบน้ำ จำนวน 2 ชุด อัตราการสูบรวม 0.05 ลบ.ม./วินาที</p>	<p>- โครงการจัดให้มีการท่อน้ำในบ่อท่อน้ำขนาด 384 ลูกบาศก์เมตรและท่อระบายน้ำภายในโครงการรวมความจุท่อน้ำได้ 470,92 ลูกบาศก์เมตร ก่อนระบายลงสู่ท่อระบายน้ำสาธารณะบนซอยเทศบาล 2 ด้วยเครื่องสูบน้ำ จำนวน 2 ชุด อัตราการสูบรวม 0.05 ลบ.ม./วินาที (รูปที่ 2.52)</p>	ไม่พบปัญหา

<p>รูปที่ 2.52 บ่อท่อน้ำ</p>

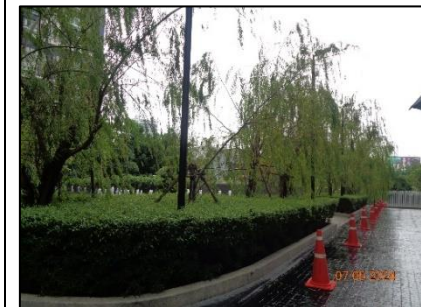
ผลกระทบสิ่งแวดล้อม	มาตรการป้องกัน และแก้ไขผลกระทบสิ่งแวดล้อม	รายละเอียดการปฏิบัติจริง	ปัญหาและ แนวทางแก้ไข	อ้างอิง
3. คุณภาพชีวิต (ต่อ) 3.6 การมีส่วนร่วมของ ประชาชน	<u>ด้านสุนทรียภาพ และทัศนียภาพ</u> 1. จัดให้มีพื้นที่สีเขียว ขนาดรวม 3,543.69 ตารางเมตร คิดเป็นสัดส่วน 1 คน ต่อพื้นที่สีเขียว 1.17 ตารางเมตร โดยตำแหน่งที่ปลูกจะอยู่ตามแนวรั้วของโครงการโดยรอบและบริเวณพื้นที่โล่งกลางโครงการ เพื่อช่วยลดการสะท้อนแสงและเพิ่มความนุ่มนวลสบายตา และทำให้อาคารโครงการไม่แข็งกระด้างเกิดภูมิทัศน์ที่ดีทั้งจากการมองภายในโครงการ และจากภายนอกสู่ภายในโครงการ	- โครงการจัดให้มีพื้นที่สีเขียว ขนาดรวม 3,543.69 ตารางเมตร คิดเป็นสัดส่วน 1 คน ต่อพื้นที่สีเขียว 1.17 ตารางเมตร โดยตำแหน่งที่ปลูกจะอยู่ตามแนวรั้วของโครงการโดยรอบและบริเวณพื้นที่โล่งกลางโครงการ เพื่อช่วยลดการสะท้อนแสงและเพิ่มความนุ่มนวลสบายตา และทำให้อาคารโครงการไม่แข็งกระด้างเกิดภูมิทัศน์ที่ดีทั้งจากการมองภายในโครงการ และจากภายนอกสู่ภายในโครงการ (รูปที่ 2.1)	- ไม่พบปัญหา

รูปที่ 2.1 พื้นที่สีเขียวภายในโครงการ
