การติดตามตรวจสอบการปฏิบัติตาม
มาตรการป้องกันและแก้ไขผลกระทบ
สิ่งแวดล้อม

ผลการปฏิบัติตามมาตรการป้องกันและแก้ไขผลกระทบสิ่งแวดล้อม

จากการลงพื้นที่ตรวจสอบการปฏิบัติตามมาตรการป้องกันและแก้ไขผลกระทบสิ่งแวดล้อมระยะดำเนินการ โครงการ ฮอลล์มาร์ค งามวงศ์วาน เมื่อวันที่ 11 ธันวาคม 2567 ที่ผ่านมาสามารถสรุปผลการปฏิบัติตามมาตรการฯ ดังรายละเอียดในตารางที่ 2-1 โดยมีรายละเอียด ดังนี้

ตารางที่ 2-1 สรุปผลการปฏิบัติตามมาตรการป้องกันและแก้ไขผลกระทบสิ่งแวดล้อม โครงการ ฮอลล์มาร์ค งามวงศ์วาน (ระยะดำเนินการ)

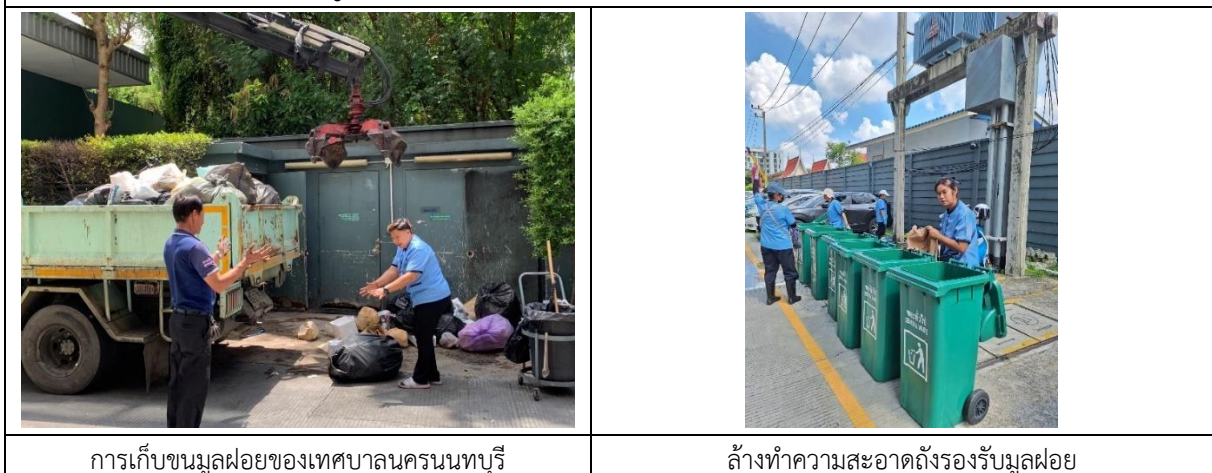
<p>11 Dec BE 2567 13:36:43 +13.844777, +100.528299</p>	  <p>11 Dec BE 2567 14:49:36 +13.844568, +100.527659</p>
ห้องพัสดุฝอยรวม	ห้องพัสดุฝอยประจำชั้น
รูปที่ 2-9 การจัดการมูลฝอยของโครงการ	
  <p>11 Dec BE 2567 14:58:02 +13.844067, +100.527586</p>

การเก็บขนมูลฝอยของเทศบาลนครนนทบุรี

ล้างทำความสะอาดถังรองรับมูลฝอย
