รายงานผลการปฏิบัติตามมาตรการป้องกันและแก้ไขผลกระทบสิ่งแวดล้อม  
และมาตรการติดตามตรวจสอบผลกระทบสิ่งแวดล้อม  
โครงการอาคารชุดพักอาศัย THE LINE VIBE (ระยะดำเนินการ)  
(เดิมชื่อโครงการ THE LINE PHAHONYOTHIN PARK (อาคาร C))  
ของนิติบุคคลอาคารชุด THE LINE VIBE (เดิมของบริษัท บิวโวลิน เอเจนซี จำกัด)  
ตั้งอยู่ที่ถนนพหลโยธิน แขวงจอมพล เขตจตุจักร กรุงเทพมหานคร

ระหว่างเดือนกรกฎาคม – ธันวาคม 2567

หนังสือรับรองการจัดทำรายงาน  
ผลการปฏิบัติตามมาตรการป้องกันและแก้ไขผลกระทบสิ่งแวดล้อม  
และมาตรการติดตามตรวจสอบผลกระทบสิ่งแวดล้อม  
โครงการอาคารชุดพักอาศัย THE LINE VIBE

| เลขที่ EIA | 11731 |

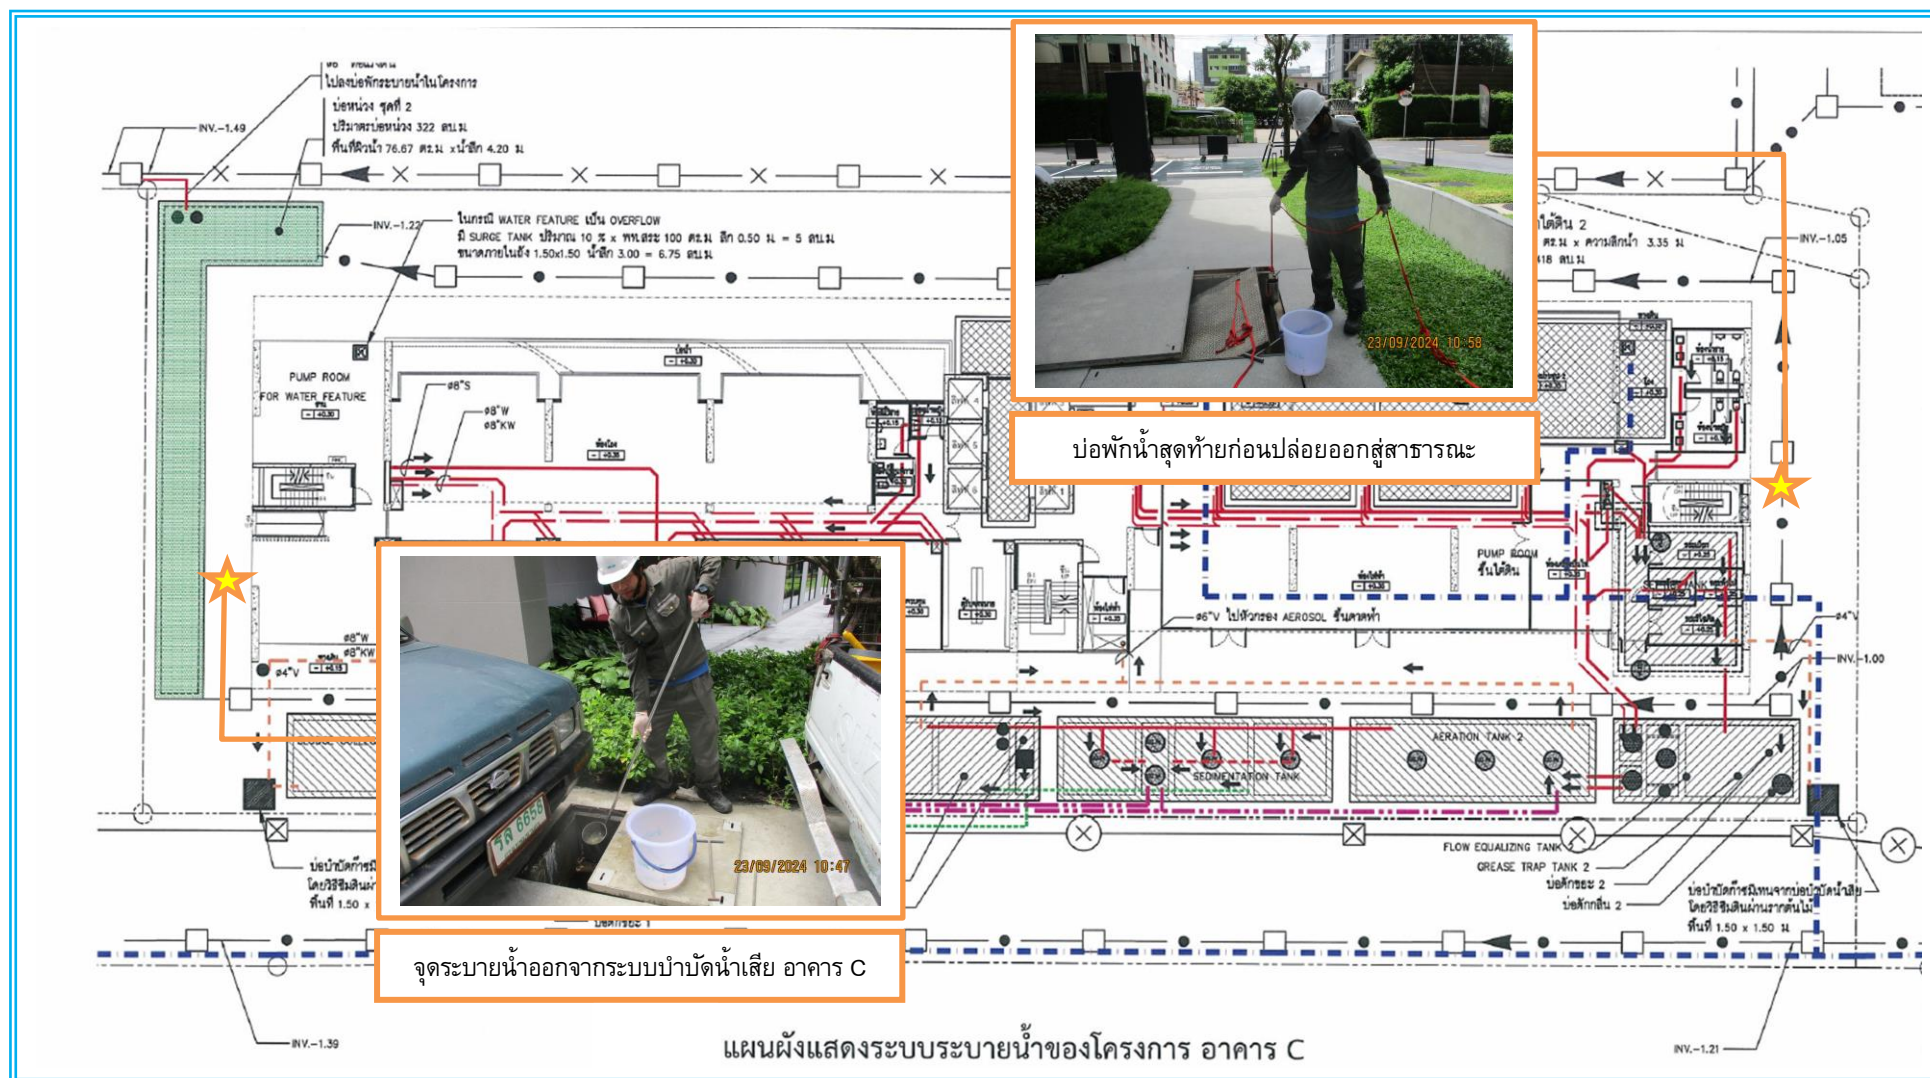
รูปที่ 4.1-1 แสดงตำแหน่งจุดเก็บตัวอย่างน้ำทิ้ง โครงการชุดพักอาศัย THE LINE VIBE (ระยะดำเนินการ) ของนิติบุคคลอาคารชุด THE LINE VIBE

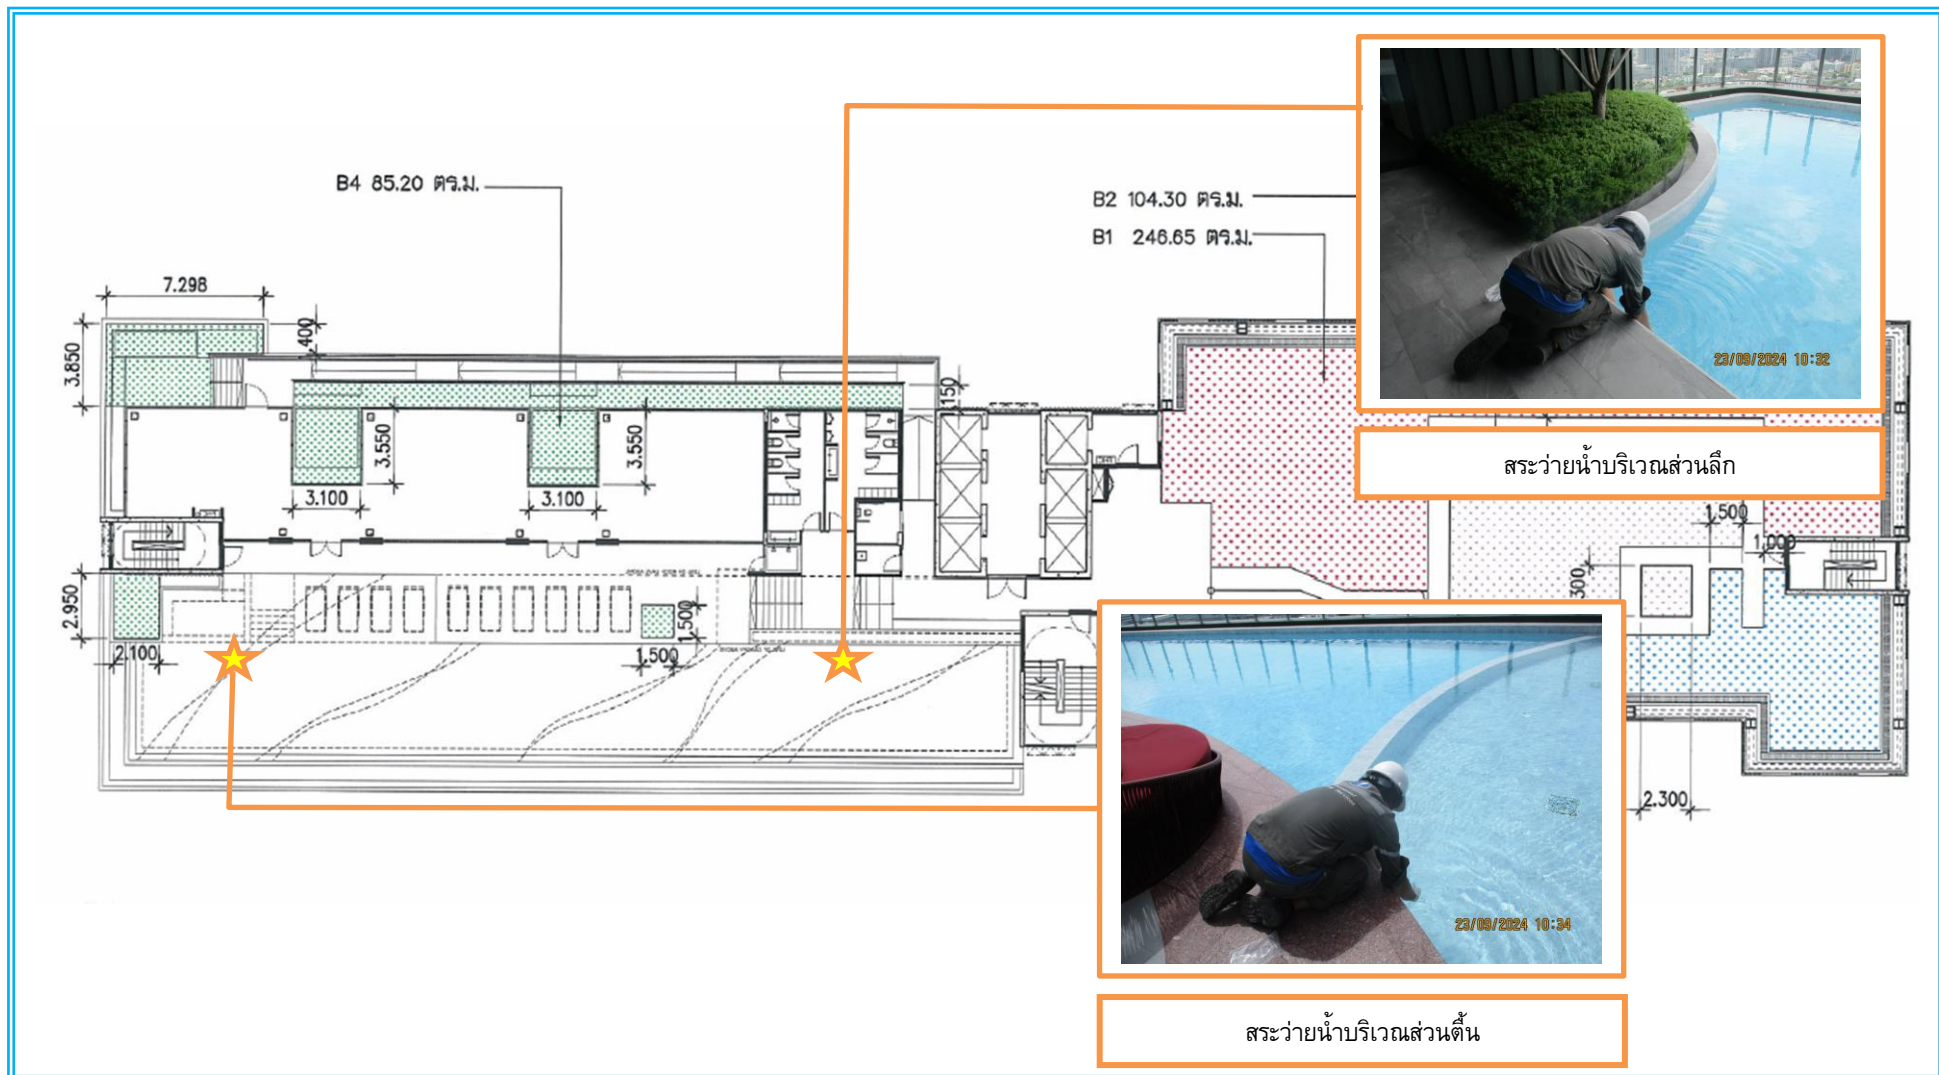
รูปที่ 4.1-2 แสดงตำแหน่งจุดเก็บตัวอย่างน้ำสระว่ายน้ำ โครงการชุดพักอาศัย THE LINE VIBE (ระยะดำเนินการ) ของนิติบุคคลอาคารชุด THE LINE VIBE

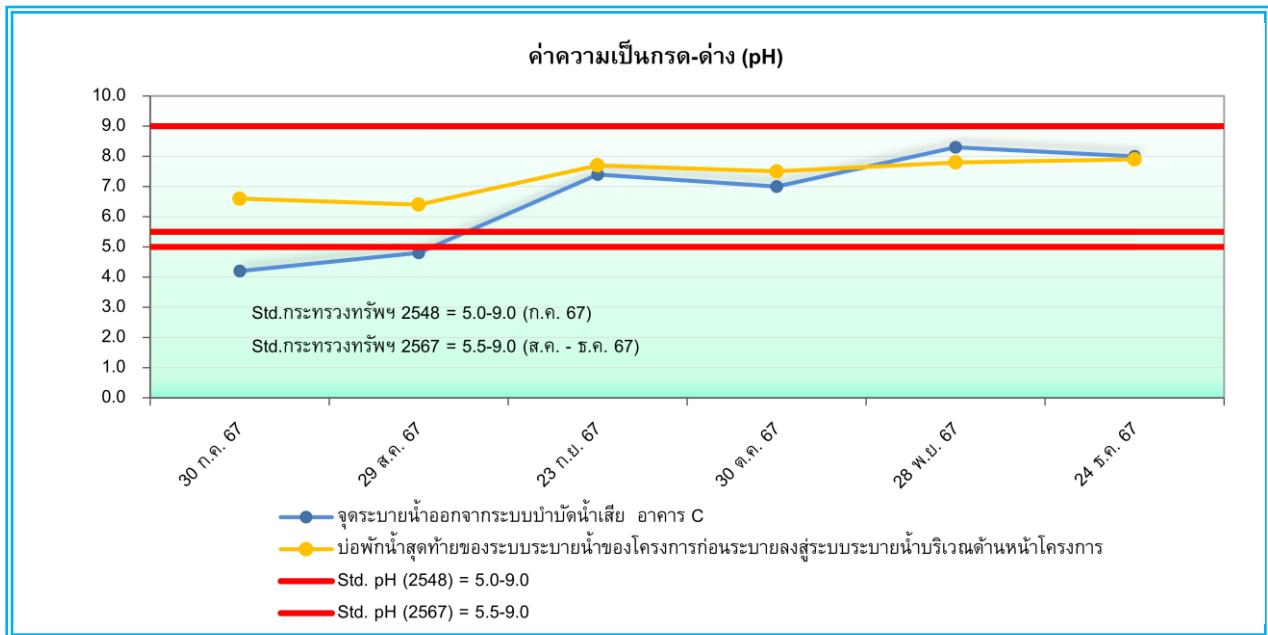
**รูปที่ 4.3-1** กราฟเปรียบเทียบผลการตรวจวิเคราะห์ค่าความเป็นกรดและด่าง (pH) คุณภาพน้ำทิ้ง  
โครงการอาคารชุดพักอาศัย THE LINE VIBE (ระยะดำเนินการ)  
ระหว่างเดือนกรกฎาคม – ธันวาคม 2567

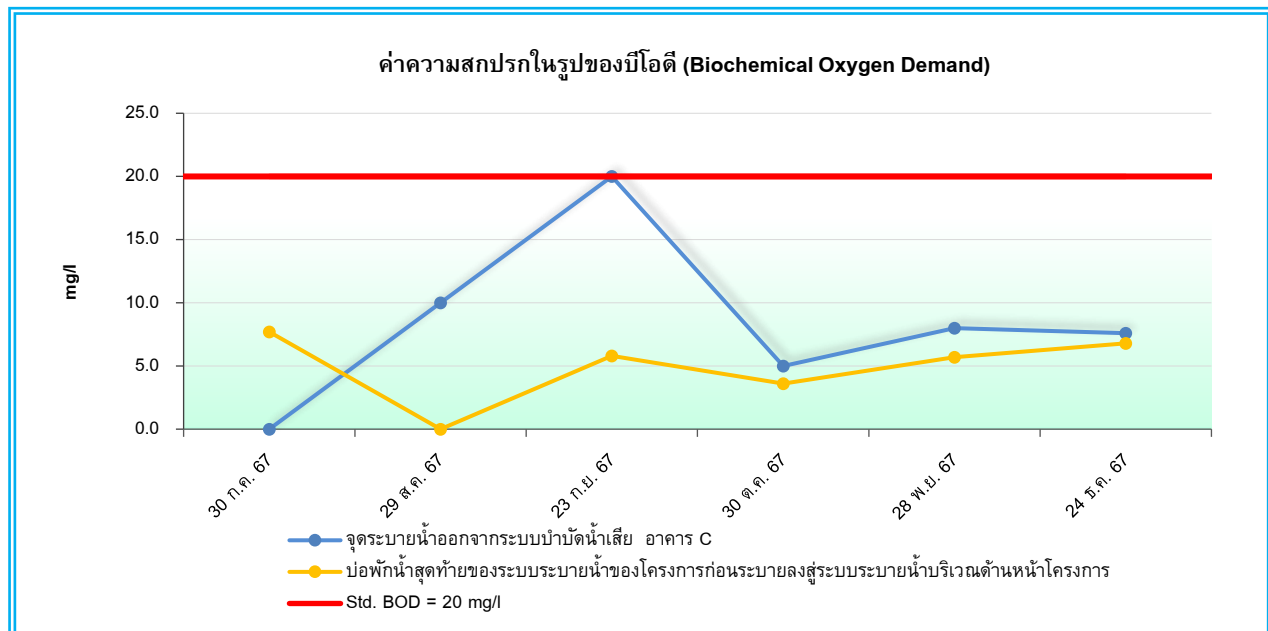
**รูปที่ 4.3-2** กราฟเปรียบเทียบผลการตรวจวิเคราะห์ค่าความสกปรกในรูปบีโอดี (Biochemical Oxygen Demand) คุณภาพน้ำทิ้ง  
โครงการอาคารชุดพักอาศัย THE LINE VIBE (ระยะดำเนินการ)  
ระหว่างเดือนกรกฎาคม – ธันวาคม 2567

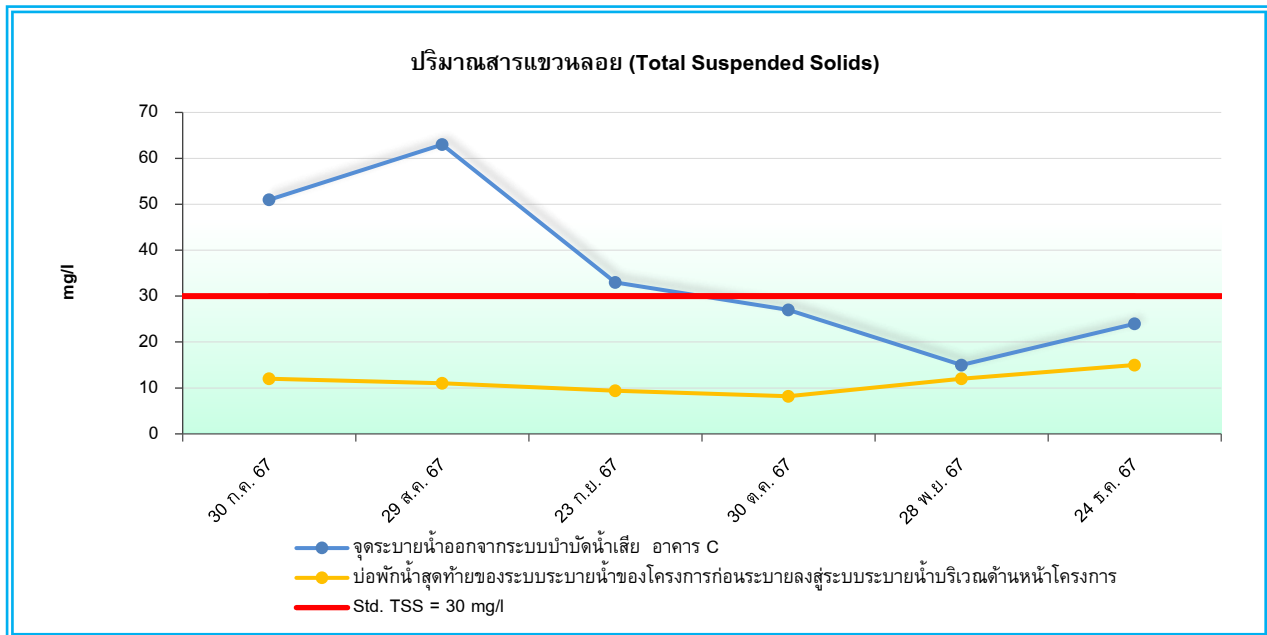
**รูปที่ 4.3-3** กราฟเปรียบเทียบผลการตรวจวิเคราะห์ปริมาณสารแขวนลอย (Total Suspended Solids) คุณภาพน้ำทิ้งโครงการอาคารชุดพักอาศัย THE LINE VIBE (ระยะดำเนินการ) ระหว่างเดือนกรกฎาคม – ธันวาคม 2567

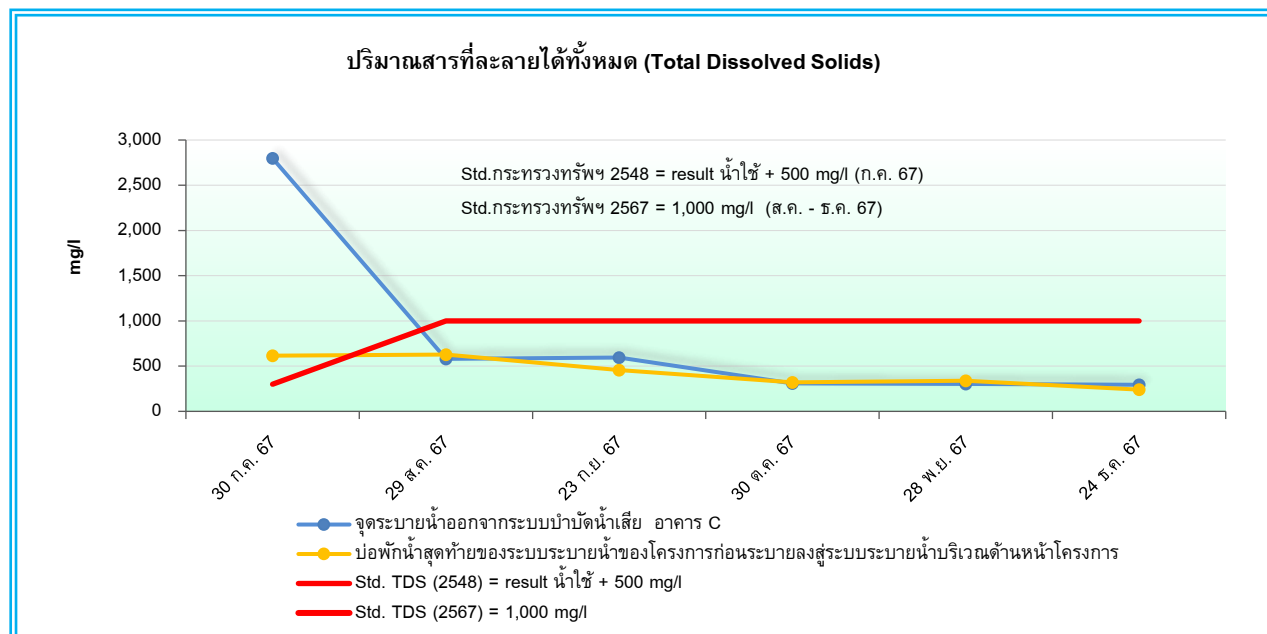
**รูปที่ 4.3-4** กราฟเปรียบเทียบผลการตรวจวิเคราะห์ปริมาณสารละลายได้ทั้งหมด (Total Dissolved Solids) คุณภาพน้ำทิ้งโครงการอาคารชุดพักอาศัย THE LINE VIBE (ระยะดำเนินการ) ระหว่างเดือนกรกฎาคม – ธันวาคม 2567

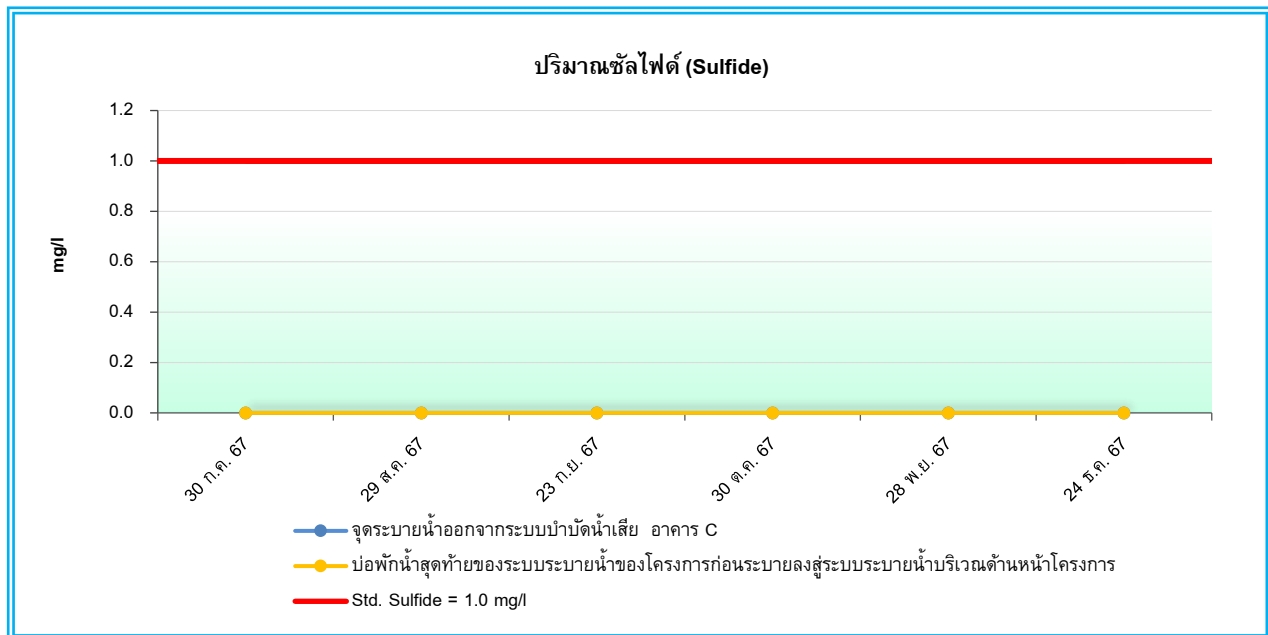
**รูปที่ 4.3-5** กราฟเปรียบเทียบผลการตรวจวิเคราะห์ปริมาณซัลไฟด์ (Sulfide) คุณภาพน้ำทิ้ง  
โครงการอาคารชุดพักอาศัย THE LINE VIBE (ระยะดำเนินการ)  
ระหว่างเดือนกรกฎาคม – ธันวาคม 2567

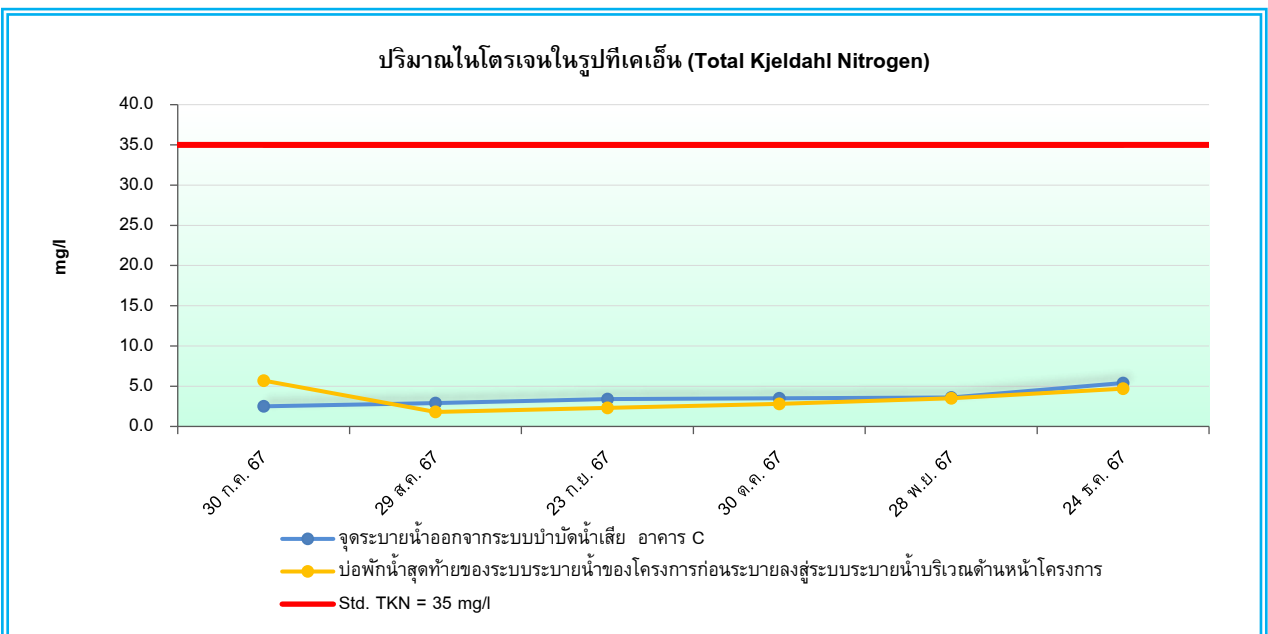
**รูปที่ 4.3-6** กราฟเปรียบเทียบผลการตรวจวิเคราะห์ปริมาณไนโตรเจนในรูปทีเคเอ็น (Total Kjeldahl Nitrogen) คุณภาพน้ำทิ้ง  
โครงการอาคารชุดพักอาศัย THE LINE VIBE (ระยะดำเนินการ)  
ระหว่างเดือนกรกฎาคม – ธันวาคม 2567

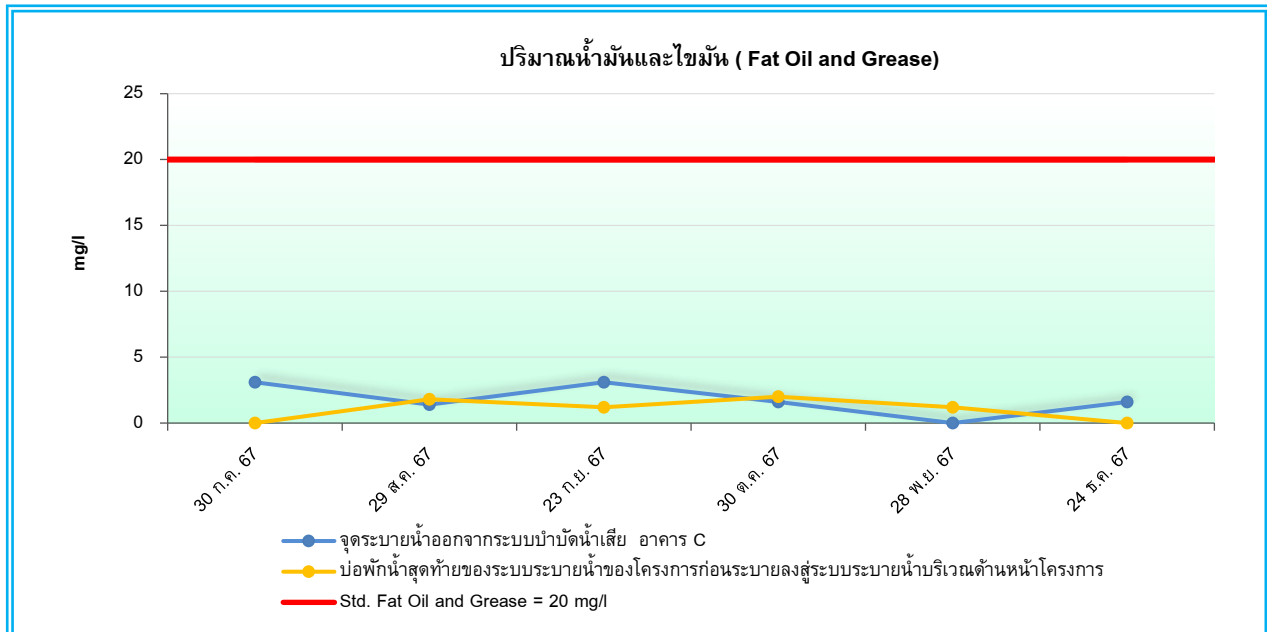
**รูปที่ 4.3-7** กราฟเปรียบเทียบผลการตรวจวิเคราะห์ปริมาณน้ำมันและไขมัน (Fat Oil & Grease) คุณภาพน้ำทิ้ง  
โครงการอาคารชุดพักอาศัย THE LINE VIBE (ระยะดำเนินการ)  
ระหว่างเดือนกรกฎาคม – ธันวาคม 2567
