รายงานผลการปฏิบัติตามมาตรการป้องกันและแก้ไขผลกระทบสิ่งแวดล้อม  
และมาตรการติดตามตรวจสอบผลกระทบสิ่งแวดล้อม  
โครงการ บมจ.บิกซี ซูเปอร์ เซ็นเตอร์ สาขาภูเก็ต (ระยะดำเนินการ)  
ตั้งอยู่เลขที่ 72 หมู่ที่ 5 ตำบลวิชิต อำเภอเมืองภูเก็ต จังหวัดภูเก็ต  
ของบริษัท บิกซี ซูเปอร์เซ็นเตอร์ จำกัด (มหาชน)  
สำนักงานตั้งอยู่เลขที่ 88/9 ซอยสมานฉันท-บาร์โบส แขวงพระโขนง  
เขตคลองเตย กรุงเทพมหานคร 10110

ระหว่างเดือนกรกฎาคม – ธันวาคม 2567

รายงานผลการปฏิบัติตามมาตรการป้องกันและแก้ไขผลกระทบสิ่งแวดล้อม  
และมาตรการติดตามตรวจสอบผลกระทบสิ่งแวดล้อม

1. ชื่อโครงการ บมจ.บีซี ซูเปอร์เซ็นเตอร์ สาขาภูเก็ต  
ชื่อเดิมโครงการ -  
เลขที่ EIA 1614
2. สถานที่ตั้ง เลขที่ 72 หมู่ที่ 5 ตำบลวิชิต อำเภอเมืองภูเก็ต จังหวัดภูเก็ต
3. ชื่อเจ้าของโครงการ บริษัท บีซี ซูเปอร์เซ็นเตอร์ จำกัด (มหาชน) สำนักงานใหญ่
4. สถานที่ติดต่อ เลขที่ 88/9 ซอยสมานฉันท์-บาร์โบส แขวงพระโขนง เขตคลองเตย กรุงเทพมหานคร 10110  
โทรศัพท์ : 084-308-5228 โทรสาร : -  
e-mail : mtn.phuket@bigc.co.th
5. จัดทำโดย บริษัท เอ็นไวรอนเมนต์ รีเสิร์ช แอนด์ เทคโนโลยี จำกัด
6. โครงการได้รับความเห็นชอบในรายงานการวิเคราะห์ผลกระทบสิ่งแวดล้อม เมื่อ  
วันที่ 16 พฤศจิกายน 2543
7. โครงการได้นำเสนอรายงานผลการปฏิบัติตามมาตรการฯ ครึ่งสุดท้าย เมื่อ  
31 กรกฎาคม 2567
8. รายละเอียด

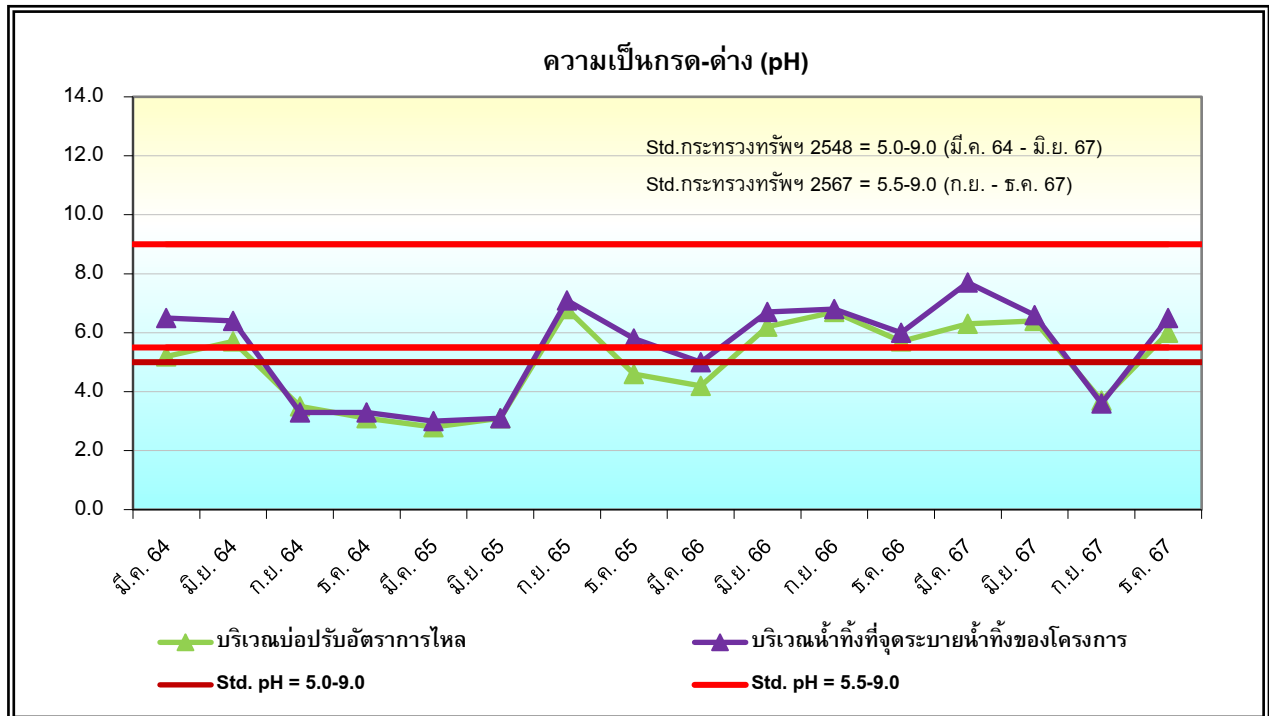
เดือนกันยายน พบว่า ดัชนีคุณภาพน้ำทิ้งที่ทำการตรวจวิเคราะห์ส่วนใหญ่มีค่าอยู่ในเกณฑ์มาตรฐาน ยกเว้น ค่าความเป็นกรด-ด่าง ที่มีค่าต่ำกว่าเกณฑ์ที่มาตรฐานกำหนด

**รูปที่ 4.4-1** กราฟเปรียบเทียบผลการวิเคราะห์ค่าความเป็นกรด-ด่าง (pH)  
คุณภาพน้ำทิ้ง ของโครงการ บมจ.บีที ซีเปอร์เซ็นเตอร์ สาขาภูเก็ต (ระยะดำเนินการ)  
ตรวจวิเคราะห์ระหว่างเดือนมีนาคม 2564 – ธันวาคม 2567

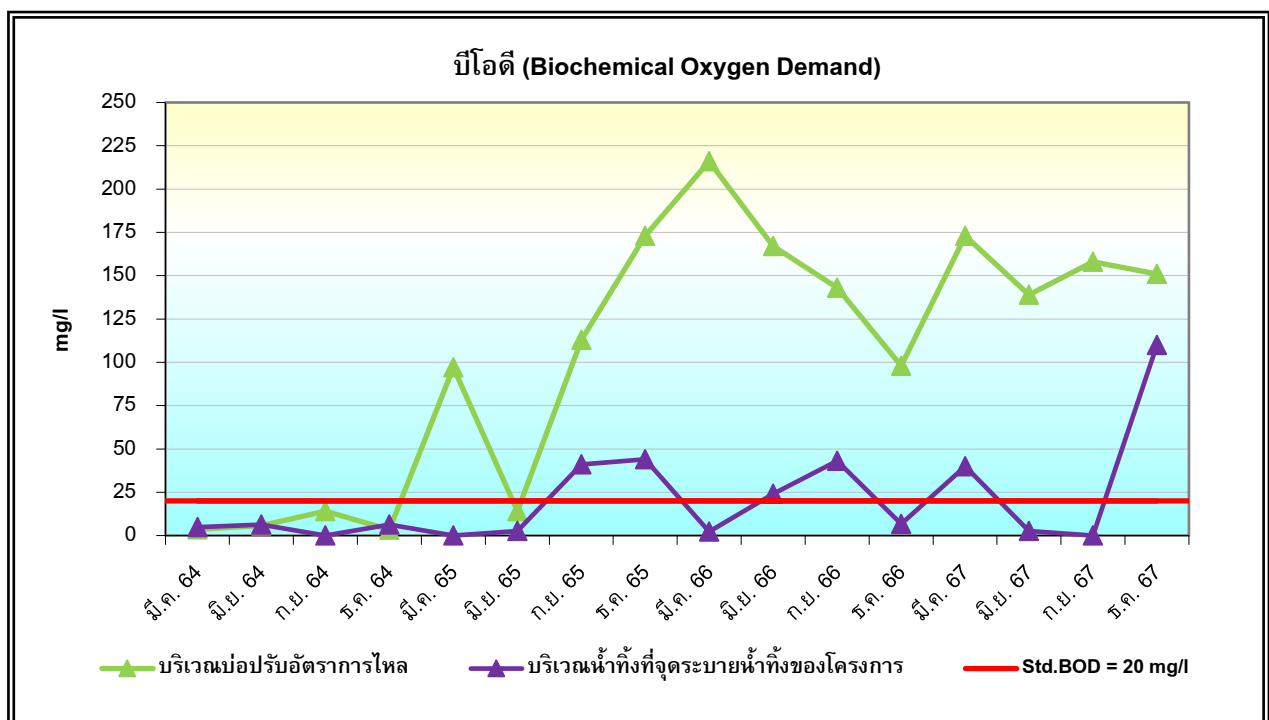
เดือนธันวาคม พบว่า ดัชนีคุณภาพน้ำทิ้งที่ทำการตรวจวิเคราะห์ส่วนใหญ่มีค่าอยู่ในเกณฑ์มาตรฐาน ยกเว้น ค่าความสกปรกในรูปบีโอดี และปริมาณของของแขวนลอยที่มีค่าสูงเกินเกณฑ์มาตรฐานกำหนด

**รูปที่ 4.4-2** กราฟเปรียบเทียบผลการวิเคราะห์ค่าความสกปรกในรูปบีโอดี (Biochemical Oxygen Demand)  
คุณภาพน้ำทิ้ง ของโครงการ บมจ.บีที ซีเปอร์เซ็นเตอร์ สาขาภูเก็ต (ระยะดำเนินการ)  
ตรวจวิเคราะห์ระหว่างเดือนมีนาคม 2564 – ธันวาคม 2567

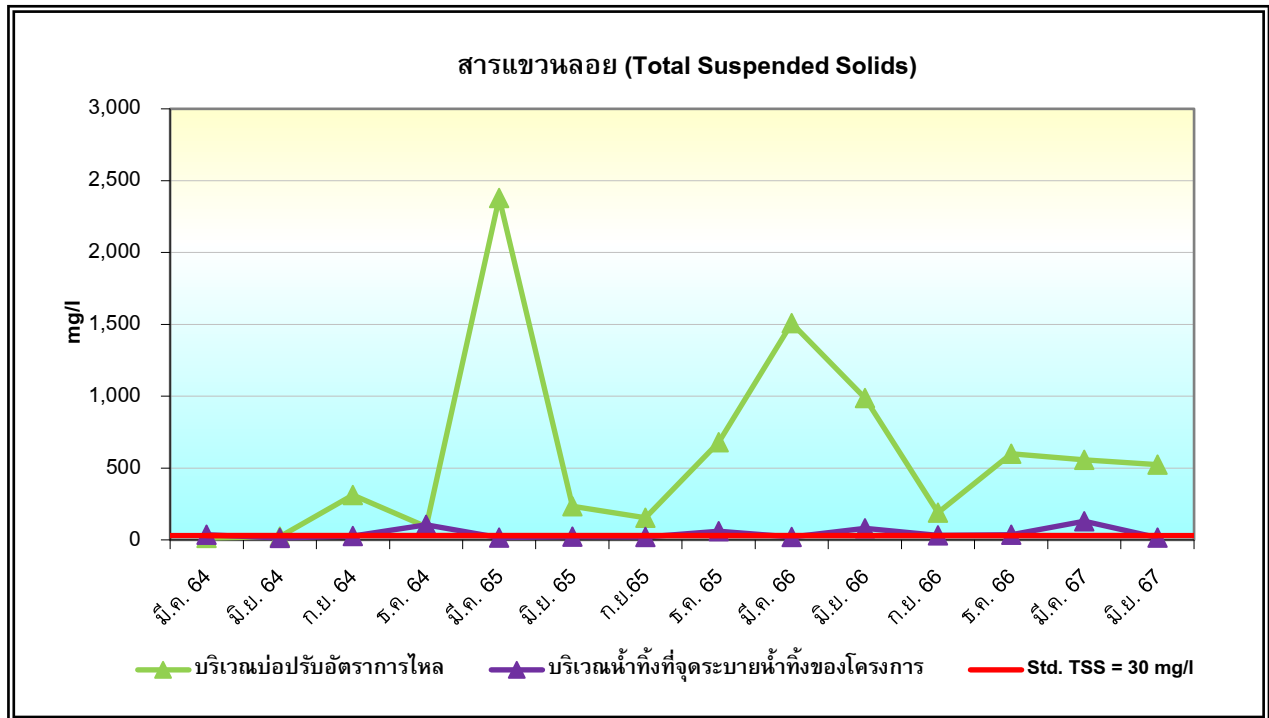
**รูปที่ 4.4-3** กราฟเปรียบเทียบผลการวิเคราะห์ปริมาณสารแขวนลอย (Total Suspended Solids)  
คุณภาพน้ำทิ้ง ของโครงการ บมจ.บีที ซีเมนต์ เซ็นเตอร์ สาขาภูเก็ต (ระยะดำเนินการ)  
ตรวจวิเคราะห์ระหว่างเดือนมีนาคม 2564 – ธันวาคม 2567
