รายงานผลการปฏิบัติตามมาตรการป้องกันและแก้ไขผลกระทบสิ่งแวดล้อม
และมาตรการติดตามตรวจสอบผลกระทบสิ่งแวดล้อม
โครงการเขื่อนลัด ฝายตัวลัด ภูเก็ต (ระยะดำเนินการ)
ของบริษัท สรรพสินค้าเขื่อนลัด จำกัด
ตั้งอยู่บริเวณเลขที่ 74,75 หมู่ที่ 5 ตำบลวิชิต อำเภอเมือง จังหวัดภูเก็ต 83000

ระหว่างเดือนกรกฎาคม – ธันวาคม 2567

**รายงานผลการปฏิบัติตามมาตรการป้องกันและแก้ไขผลกระทบสิ่งแวดล้อม
และมาตรการติดตามตรวจสอบผลกระทบสิ่งแวดล้อม**

1. ชื่อโครงการ เซ็นทรัล เฟสติวัล ภูเก็ต
ชื่อเดิมโครงการ -
2. สถานที่ตั้ง เลขที่ 74,75 หมู่ที่ 5 ตำบลวิชิต อำเภอเมืองภูเก็ต จังหวัดภูเก็ต
3. ชื่อเจ้าของโครงการ บริษัท สรรพสินค้าเซ็นทรัล จำกัด
4. สถานที่ติดต่อ เลขที่ 74, 75 หมู่ที่ 5 ตำบลวิชิต อำเภอเมืองภูเก็ต จังหวัดภูเก็ต
โทรศัพท์ : 08-1788-3240 โทรสาร : -
e-mail : Depornchai@cpn.co.th
5. จัดทำโดย บริษัท เอ็นไวรอนเมนต์ รีเสิร์ช แอนด์ เทคโนโลยี จำกัด
6. โครงการได้รับความเห็นชอบในรายงานการวิเคราะห์ผลกระทบสิ่งแวดล้อม เมื่อ
วันที่ 19 สิงหาคม 2545
7. โครงการได้นำเสนอรายงานผลการปฏิบัติตามมาตรการฯ ครึ่งสุดท้าย เมื่อ
วันที่ 22 กรกฎาคม 2567
8. รายละเอียดโครงการ แสดงตั้งรายละเอียดโครงการในบทที่ 2

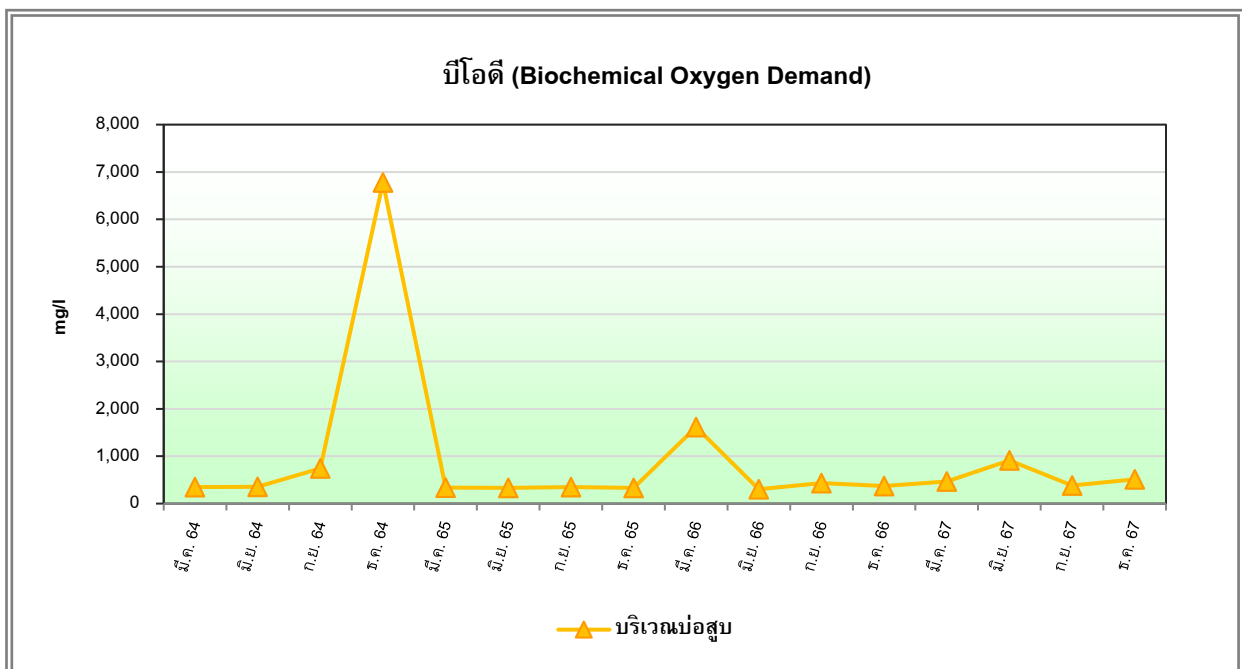
รูปที่ 4.3-2 กราฟเปรียบเทียบผลการตรวจวิเคราะห์บีโอดี (Biochemical Oxygen Demand)

จากการเก็บตัวอย่างเพื่อตรวจวิเคราะห์คุณภาพน้ำทิ้งระหว่างเดือนกรกฎาคม – ธันวาคม 2567 บริเวณบ่อสูบและจุดระบายน้ำทิ้งของโครงการ โดยมีดัชนีที่ทำการตรวจวิเคราะห์ ได้แก่ ความเป็นกรดและด่าง (pH), บีโอดี (Biochemical Oxygen Demand), สารแขวนลอย (Total Suspended Solids), สารที่ละลายได้ทั้งหมด (Total Dissolved Solids), ซัลไฟด์ (Sulfide), ทีเคเอ็น (Total Kjeldahl Nitrogen), น้ำมันและไขมัน (Fat Oil and Grease), ตะกอนหนัก (Settleable Solids), และโคลิฟอร์มแบคทีเรียทั้งหมด (Total Coliform Bacteria) ผลการตรวจวิเคราะห์แสดงดังตารางที่ 4.3-1 ถึงตารางที่ 4.3-2 และรูปการเก็บตัวอย่าง แสดงดังรูปที่ 4.3-26 ถึงรูปที่ 4.3-27 เปรียบเทียบกับมาตรฐานตามประกาศกระทรวงทรัพยากรธรรมชาติและสิ่งแวดล้อม (พ.ศ.2567) เรื่อง กำหนดมาตรฐานควบคุมการระบายน้ำทิ้งจากอาคารบางประเภทและบางขนาด (ประเภท ก.) พบว่า ทุกดัชนีที่ทำการตรวจวิเคราะห์มีค่าอยู่ในเกณฑ์ที่มาตรฐานกำหนด สำหรับ บริเวณบ่อสูบ เป็นน้ำก่อนเข้าระบบบำบัด ยังไม่มีมาตรฐานกำหนดไว้

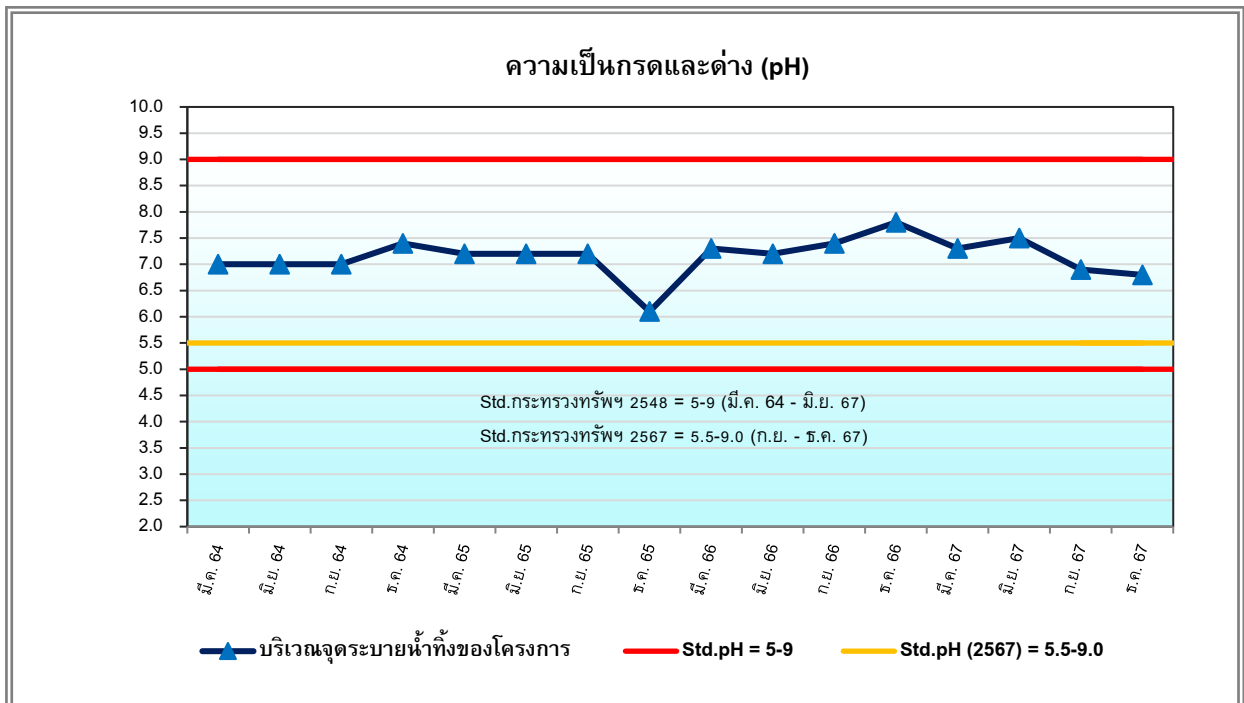
รูปที่ 4.3-10 กราฟเปรียบเทียบผลการตรวจวัดความเป็นกรดและด่าง (pH)

เมื่อเปรียบเทียบผลการตรวจวิเคราะห์คุณภาพน้ำทิ้ง ตั้งแต่เดือนมีนาคม 2563 ถึงเดือนธันวาคม 2567 แสดงดังตารางที่ 4.3-3 ถึงตารางที่ 4.3-4 และรูปที่ 4.3-1 ถึงรูปที่ 4.3-18 พบว่า น้ำทิ้งจากบริเวณบ่อตรวจคุณภาพน้ำสุดท้ายก่อนระบายออกสู่ภายนอกโครงการ มีค่าเปลี่ยนแปลงไม่คงที่ ทางโครงการมีการตรวจสอบหาสาเหตุและปรับปรุงแก้ไขอยู่เสมอเพื่อลดค่าความสกปรกของน้ำทิ้งให้อยู่ในเกณฑ์มาตรฐานกำหนด

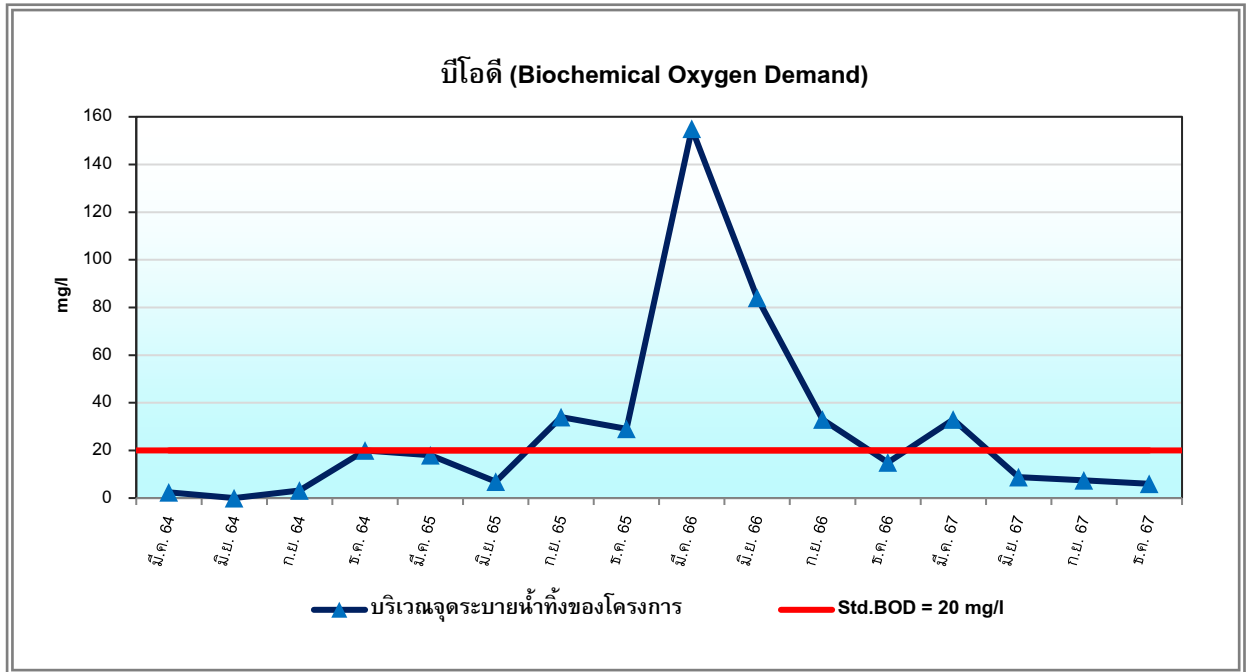
รูปที่ 4.3-11 กราฟเปรียบเทียบผลการตรวจวิเคราะห์บีโอดี (Biochemical Oxygen Demand) บริเวณจุดระบายน้ำทิ้งของโครงการ โครงการเซ็นทรัล เฟสติวัล ภูเก็ต (ระยะดำเนินการ) ระหว่างเดือนมีนาคม 2564 – ธันวาคม 2567

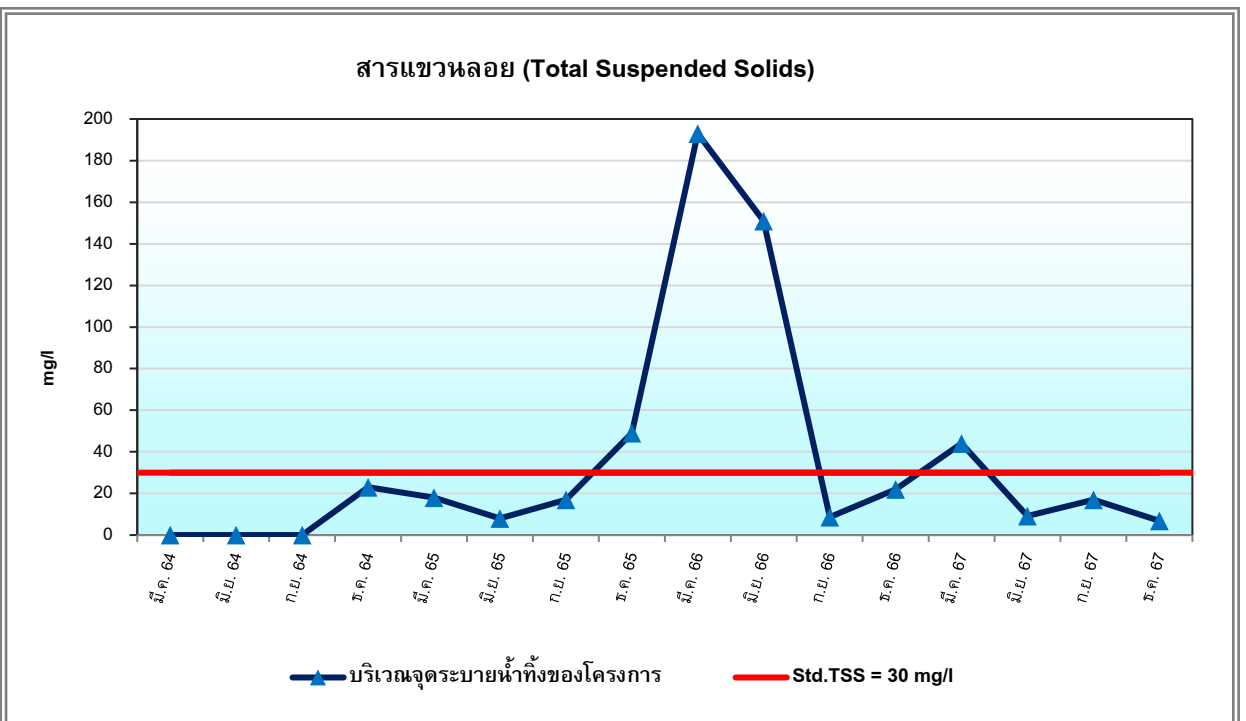
รูปที่ 4.3-12 กราฟเปรียบเทียบผลการตรวจวิเคราะห์สารแขวนลอย (Total Suspended Solids) บริเวณจุดระบายน้ำทิ้งของโครงการ โครงการเซ็นทรัล เฟสติวัล ภูเก็ต (ระยะดำเนินการ) ระหว่างเดือนมีนาคม 2564 – ธันวาคม 2567

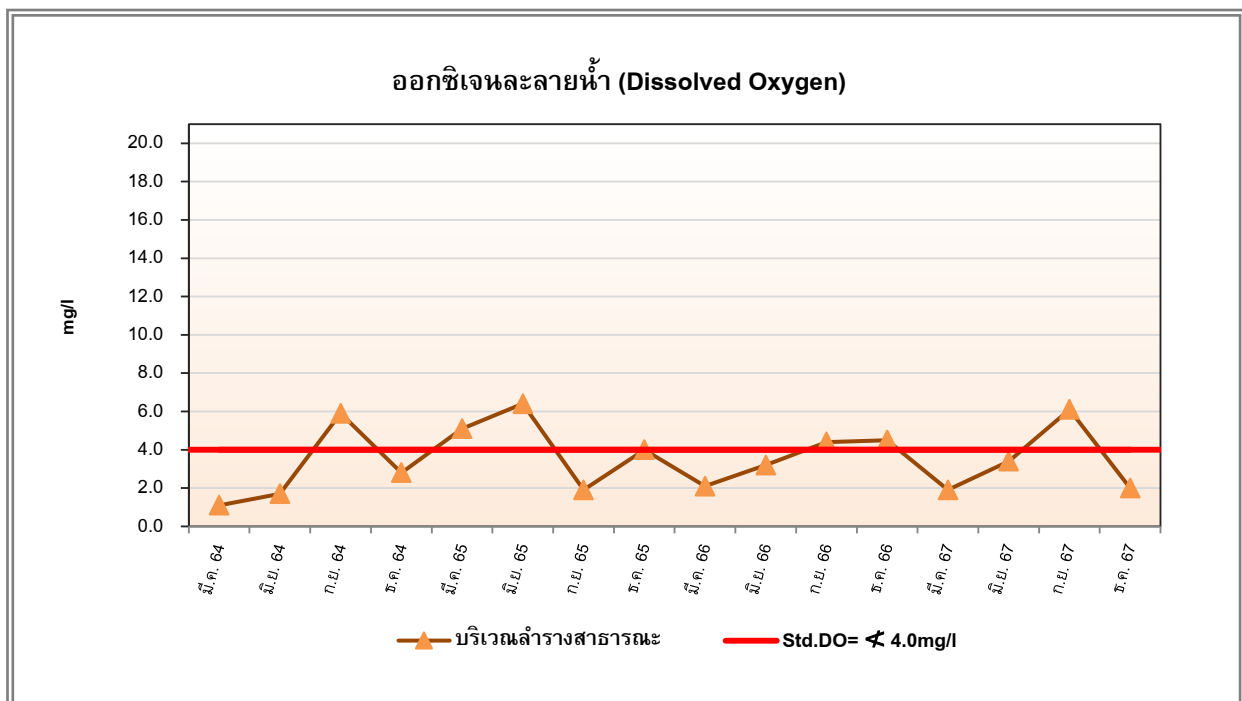
รูปที่ 4.3-20 กราฟเปรียบเทียบผลการตรวจวัดออกซิเจนละลายน้ำ (Dissolved Oxygen)

ผลการตรวจวิเคราะห์คุณภาพน้ำผิวดิน บริเวณลำรางสาธารณะ ผลการตรวจวิเคราะห์ แสดงดังตารางที่ 4.3-5 และรูปการเก็บตัวอย่าง แสดงดังรูปที่ 4.3-28 เมื่อเปรียบเทียบกับมาตรฐานตามประกาศคณะกรรมการสิ่งแวดล้อมแห่งชาติ ฉบับที่ 8 (พ.ศ.2537) เรื่อง กำหนดมาตรฐานคุณภาพน้ำในแหล่งน้ำผิวดินประเภทที่ 3 พบว่า ดัชนีที่ทำการตรวจวิเคราะห์ส่วนใหญ่มีค่าอยู่ในเกณฑ์ที่มาตรฐานกำหนด ยกเว้น ค่าออกซิเจนละลายน้ำในเดือนธันวาคม ที่มีค่าต่ำกว่าเกณฑ์มาตรฐาน, ค่าความสกปรกในรูปบีโอดี และแบคทีเรียกลุ่มฟีคอลโคลิฟอร์ม ในเดือนกันยายน และธันวาคม ที่มีค่าสูงเกินเกณฑ์ที่มาตรฐานกำหนด
