โครงการ แอทโมซ โฟลว์ มินบุรี (Atmoz Flow Minburi) ตั้งอยู่ถนนสีหบุรานุกิจ แขวงมีนบุรี เขตมีนบุรี กรุงเทพมหานคร ซึ่งดำเนินการโดยบริษัท ไวส์ เอสเตท 8 จำกัด สำนักงานตั้งอยู่เลขที่ 9 ซอยรามอินทรา 5 แยก 23 แขวงอนุสาวรีย์ เขตบางเขน กรุงเทพมหานคร ซึ่งโครงการมีความประสงค์จะพัฒนาที่ดินจำนวน 4 แปลง ขนาดพื้นที่ 6-0-13 ไร่ หรือ 9,652 ตารางเมตร เพื่อก่อสร้างอาคารชุดพักอาศัย ขนาดความสูง 8 ชั้น จำนวน 3 อาคาร ได้แก่ อาคาร A, B และ C อาคารสโมสรนันทนาการ (อาคาร D) ขนาดความสูง 3 ชั้น จำนวน 1 อาคาร และอาคารสโมสรนันทนาการ (อาคาร E) ขนาดชั้นเดียว จำนวน 1 อาคาร มีจำนวนห้องชุดพักอาศัยรวมทั้งสิ้น 739 ห้อง และสระว่ายน้ำภายนอกอาคาร จำนวน 1 สระ โดยโครงการเข้าขายที่จะต้องศึกษาและจัดทำรายงานการประเมินผลกระทบสิ่งแวดล้อม ในขั้นตอนของการขออนุญาตก่อสร้าง ตามประกาศกระทรวงทรัพยากรธรรมชาติและสิ่งแวดล้อม เรื่องกำหนดโครงการ กิจการ หรือการดำเนินการ ซึ่งต้องจัดทำรายงานการประเมินผลกระทบสิ่งแวดล้อม และหลักเกณฑ์ วิธีการ และเงื่อนไข ในการจัดทำรายงานการประเมินผลกระทบสิ่งแวดล้อม พ.ศ. 2561 ที่กำหนดให้ "อาคารอยู่อาศัยรวมตามกฎหมายว่าด้วยการควบคุมอาคาร ที่มีจำนวนห้องชุดหรือพักตั้งแต่ 80 ห้องขึ้นไป หรือมีพื้นที่ใช้สอยตั้งแต่ 4,000 ตารางเมตรขึ้นไป ต้องจัดทำรายงานการประเมินผลกระทบสิ่งแวดล้อม เสนอต่อสำนักงานนโยบายและแผนทรัพยากรธรรมชาติ

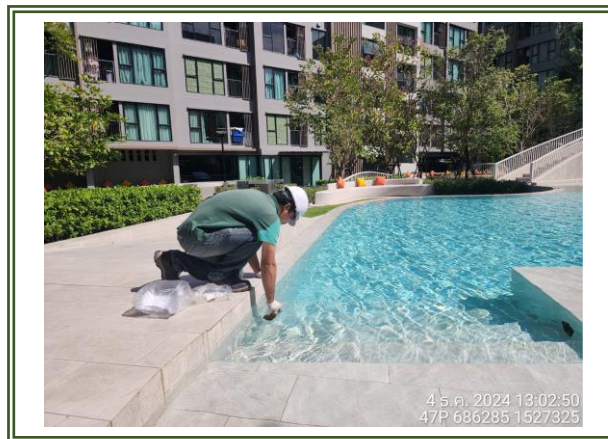
จากการเก็บตัวอย่างเพื่อตรวจวิเคราะห์คุณภาพน้ำสระว่ายน้ำ บริเวณสระว่ายน้ำภายในโครงการ ระหว่างเดือน กรกฎาคม - ธันวาคม พ.ศ. 2567 โดยมีดัชนีที่ทำการตรวจวิเคราะห์ ได้แก่ แบคทีเรียกลุ่มโคลิฟอร์มทั้งหมด (Total Coliform Bacteria), ปริมาณแบคทีเรียกลุ่มฟีคัลโคลิฟอร์ม (Fecal Coliform Bacteria), *Escherichia coli*, *Staphylococcus aureus* และ *Pseudomonas aeruginosa* และในเดือนกรกฎาคมได้เพิ่มดัชนีการตรวจวิเคราะห์ ได้แก่ ปริมาณคลอรีนที่รวมกับสารอื่น (Combine Chlorine), ค่าความเป็นด่าง (Total Alkalinity), ความกระด้าง (Calcium Hardness), กรดไซยานูริก (Cyanuric Acid), ปริมาณคลอไรด์ (Chloride as Chloride), ปริมาณแอมโมเนีย (Ammonia-Nitrogen) และปริมาณไนเตรท (Nitrate-Nitrogen) แสดงดังตารางที่ 3-5 และรูปที่ 3-14 เมื่อเปรียบเทียบกับข้อบังคับกรุงเทพมหานคร ว่าด้วยหลักเกณฑ์การประกอบการค้าซึ่งเป็น ที่รังเกียจ หรืออาจเป็นอันตรายแก่สุขภาพประเภทการจัดตั้งสระว่ายน้ำ พ.ศ. 2530 และคำแนะนำของคณะกรรมการสาธารณสุข ฉบับที่ 1/2550 เรื่อง การควบคุมการประกอบกิจการสระว่ายน้ำ หรือกิจการอื่นๆ ในทำนองเดียวกัน พบว่า ดัชนีส่วนใหญ่ที่ทำการตรวจวิเคราะห์มีค่าเป็นไปตามที่มาตรฐานกำหนด

รูปที่ 3-14 การเก็บตัวอย่างคุณภาพน้ำสระว่ายน้ำ  
บริเวณสระว่ายน้ำภายในโครงการ
