รายงานผลการปฏิบัติตามมาตรการป้องกัน และแก้ไขผลกระทบ
และมาตรการติดตามตรวจสอบผลกระทบสิ่งแวดล้อม
ประจำเดือนกรกฎาคม-ธันวาคม 2567

โครงการคัลเจอร์ ทองหล่อ (Culture Thonglor)
(ระยะก่อสร้าง)

บริษัท เอทีซี-เจวี 23 จำกัด

มกราคม 2568

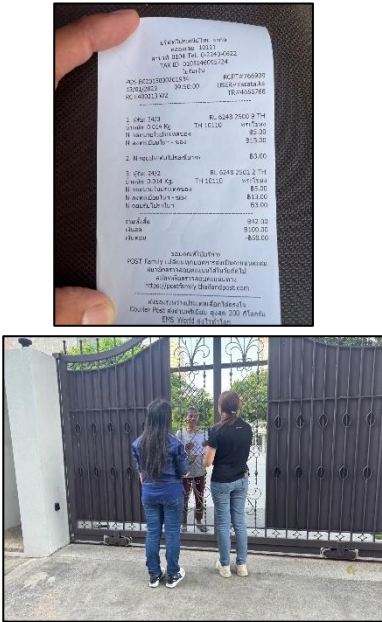
<p>รูปที่ 3.2 การประชาสัมพันธ์การก่อสร้างโครงการ</p></div>

ผลกระทบสิ่งแวดล้อม	มาตรการป้องกันและแก้ไขผลกระทบสิ่งแวดล้อม	รายละเอียดการปฏิบัติจริง	ปัญหาและแนวทางแก้ไข	การอ้างอิง
2. การประชาสัมพันธ์และเผยแพร่โครงการ (ต่อ)	<p>2. จัดให้มีการประชาสัมพันธ์การก่อสร้างโครงการ โดยการจัดส่งเอกสารต่างๆ ทางไปรษณีย์ เพื่อเป็นหลักฐานเชิงประจักษ์และดำเนินการแจกเอกสารประชาสัมพันธ์ โดยมีรายละเอียดเอกสารดังนี้</p> <p>2.1 ตารางสรุปและตารางฉบับสมบูรณ์ของมาตรการป้องกันและแก้ไขผลกระทบสิ่งแวดล้อมและมาตรการติดตามตรวจสอบผลกระทบสิ่งแวดล้อม</p> <p>2.2 รายละเอียด/ ผังรับเรื่องร้องเรียน และขั้นตอนการชดเชยเยียวยาผลกระทบ กรณีเกิดความเสียหาย</p> <p>2.3 ช่องทางรับเรื่องราวร้องทุกข์กับชุมชนใกล้เคียง ประกอบด้วยชื่อ-นามสกุล ผู้รับเรื่องร้องเรียน หมายเลขโทรศัพท์ เครือข่ายสังคมออนไลน์ (Social Network) (เช่น เว็บไซต์ของบริษัทเจ้าของโครงการ และแอปพลิเคชันไลน์ เป็นต้น) ที่อยู่สำหรับการจัดส่งไปรษณีย์ การติดตั้งกล่องรับความคิดเห็นที่ป้อมยาม และการเข้าพบเจ้าหน้าที่โดยตรงที่สำนักงานโครงการ</p>	<p>- โครงการมีการประชาสัมพันธ์การก่อสร้างโครงการ โดยการจัดส่งเอกสารต่างๆ ทางไปรษณีย์ เพื่อเป็นหลักฐานเชิงประจักษ์และดำเนินการแจกเอกสารประชาสัมพันธ์เรียบร้อยแล้ว (รูปที่ 3.2)</p>		<div>

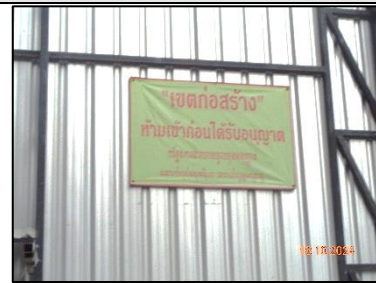
รูปที่ 3.3 ป้ายแสดงแนวเขตพื้นที่ก่อสร้าง

ผลกระทบสิ่งแวดล้อม	มาตรการป้องกันและแก้ไขผลกระทบสิ่งแวดล้อม	รายละเอียดการปฏิบัติงานจริง	ปัญหาและแนวทางแก้ไข	การอ้างอิง
3. ทรัพยากรทางกายภาพ 3.1 สภาพภูมิประเทศ	1. ติดตั้งป้ายแสดงแนวเขตพื้นที่ก่อสร้างให้ชัดเจน	- โครงการจัดให้มีการติดตั้งป้ายแสดงแนวเขตพื้นที่ก่อสร้างให้ชัดเจน (รูปที่ 3.3)	- ไม่พบปัญหา

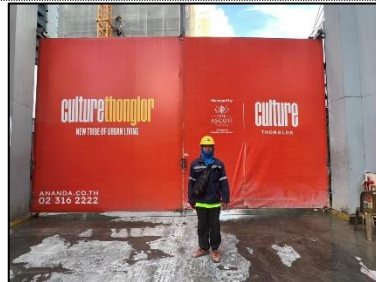
รูปที่ 3.4 เจ้าหน้าที่รักษาความปลอดภัยควบคุมการเข้า-ออกโครงการ

3. กำหนดเขตก่อสร้างโดยจัดให้มีเจ้าหน้าที่รักษาความปลอดภัยควบคุมการเข้า-ออกพื้นที่ก่อสร้าง เพื่อไม่ให้บุคคลที่ไม่เกี่ยวข้องกับการก่อสร้างเข้าพื้นที่ก่อสร้างซึ่งอาจได้รับอันตรายได้	- โครงการจัดให้มีเจ้าหน้าที่รักษาความปลอดภัยควบคุมการเข้า-ออกพื้นที่ก่อสร้าง (รูปที่ 3.4) เพื่อไม่ให้บุคคลที่ไม่เกี่ยวข้องกับการก่อสร้างเข้าพื้นที่ก่อสร้าง	- ไม่พบปัญหา

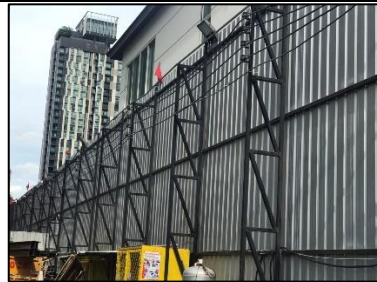
ผลกระทบสิ่งแวดล้อม	มาตรการป้องกันและแก้ไขผลกระทบสิ่งแวดล้อม	รายละเอียดการปฏิบัติจริง	ปัญหาและแนวทางแก้ไข	การอ้างอิง
3. ทรัพยากรทางกายภาพ 3.3 คุณภาพอากาศ	1. ล้อมรั้วทึบชั่วคราว โดยใช้ Steel Sheet ความสูง 6 เมตร รอบแนวเขตพื้นที่ก่อสร้าง โครงการเพื่อป้องกันฝุ่นละอองกระจายไปยังพื้นที่ข้างเคียง	- โครงการได้มีการล้อมรั้วทึบชั่วคราว รอบแนวเขตพื้นที่ก่อสร้าง โครงการเพื่อป้องกันฝุ่นละอองกระจายไปยังพื้นที่ข้างเคียง (รูปที่ 3.5)	- ไม่พบปัญหา

รูปที่ 3.5 รั้วทึบชั่วคราว โดยใช้ Steel Sheet
	2. ติดตั้ง Mesh Sheet (แบบกันไฟลาม) โดยรอบอาคาร โครงการตั้งแต่ชั้นล่างจนถึงชั้นสูงสุดโดยรอบอาคาร เพื่อป้องกันฝุ่นละอองฟุ้งกระจายไปยังอาคารข้างเคียง	- โครงการมีการติดตั้ง Mesh Sheet (แบบกันไฟลาม) และวัสดุลดเสียง โดยรอบอาคารโครงการตั้งแต่ชั้นล่างจนถึงชั้นสูงสุดโดยรอบอาคาร เพื่อป้องกันฝุ่นละอองฟุ้งกระจายไปยังอาคารข้างเคียง (รูปที่ 3.6)	- ไม่พบปัญหา

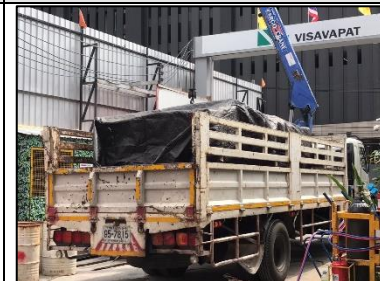
<p>รูปที่ 3.7 ผ้าคลุมรถบรรทุกที่ใช้ขนส่งวัสดุก่อสร้าง</p>

ผลกระทบสิ่งแวดล้อม	มาตรการป้องกันและแก้ไขผลกระทบสิ่งแวดล้อม	รายละเอียดการปฏิบัติจริง	ปัญหาและแนวทางแก้ไข	การอ้างอิง
3. ทรัพยากรทางกายภาพ 3.3 คุณภาพอากาศ (ต่อ)	3. ใช้ผ้าคลุมรถบรรทุกที่ใช้ขนส่งวัสดุก่อสร้าง เพื่อป้องกันการร่วงหล่นลงบนถนนสาธารณะ และป้องกันการฟุ้งกระจาย	- โครงการกำหนดให้รถบรรทุกที่ใช้ขนส่งวัสดุก่อสร้าง ใช้ผ้าคลุม เพื่อป้องกันการร่วงหล่นลงบนถนนสาธารณะ และป้องกันการฟุ้งกระจาย (รูปที่ 3.7)	- ไม่พบปัญหา

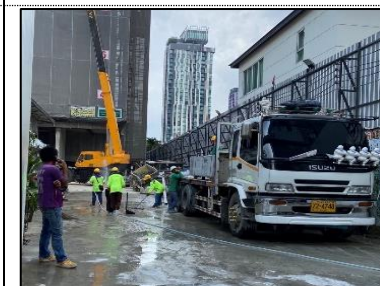
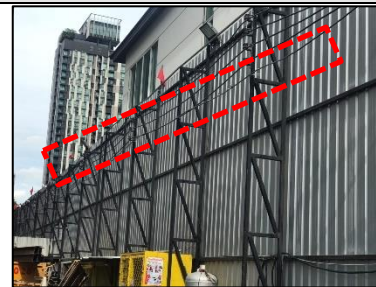
4. ฉีดพรมน้ำบริเวณพื้นที่ก่อสร้าง หรือบริเวณที่ทำให้เกิดฝุ่น เพื่อให้มีความชื้นตลอดเวลาตลอดระยะเวลาการก่อสร้าง โดยใช้อุปกรณ์ เช่น คนงานฉีดพรมน้ำ เพื่อลดการฟุ้งกระจายของฝุ่นละออง	- โครงการจัดให้มีเจ้าหน้าที่ฉีดพรมน้ำบริเวณพื้นที่ก่อสร้าง และบริเวณที่ทำให้เกิดฝุ่นและติดตั้งสปริงเกอร์ฉีดพรมบริเวณรอบรั้วโครงการ (รูปที่ 3.8) เพื่อให้มีความชื้นตลอดเวลาการก่อสร้าง เพื่อลดการฟุ้งกระจายของฝุ่นละออง	- ไม่พบปัญหา

<p>เจ้าหน้าที่ฉีดพรมน้ำ</p> <p>รูปที่ 3.8 การฉีดพรมน้ำบริเวณพื้นที่ก่อสร้างและบริเวณที่ทำให้เกิดฝุ่น</p>

<p>สปริงเกอร์บริเวณรอบรั้วโครงการ รูปที่ 3.8 การฉีดพรมน้ำบริเวณพื้นที่ก่อสร้างและบริเวณที่ทำให้เกิดฝุ่น (ต่อ)</p>

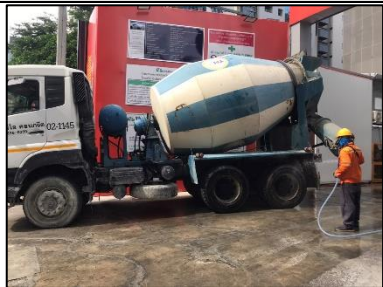
รูปที่ 3.9 เจ้าหน้าที่ทำความสะอาดล้อรถบรรทุกก่อนออกโครงการ

ผลกระทบสิ่งแวดล้อม	มาตรการป้องกันและแก้ไขผลกระทบสิ่งแวดล้อม	รายละเอียดการปฏิบัติจริง	ปัญหาและแนวทางแก้ไข	การอ้างอิง
3. ทรัพยากรทางกายภาพ 3.3 คุณภาพอากาศ (ต่อ)	5. ทำความสะอาดล้อรถบรรทุกก่อนออกจากโครงการ	- โครงการมีการล้างทำความสะอาดล้อก่อนออกจากโครงการ ในช่วงที่มีกิจกรรมการก่อสร้าง ทั้งนี้ปัจจุบันถนนโดยรอบเป็นพื้นปูนทั้งหมด (รูปที่ 3.9) จึงไม่มีการฟุ้งกระจายของฝุ่นละอองออกสู่ภายนอก และไม่ส่งผลกระทบต่อชุมชนใกล้เคียง	- ไม่พบปัญหา

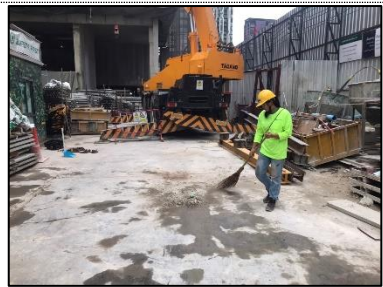
รูปที่ 3.10 เจ้าหน้าที่กวาดเศษดิน ทราาย ที่ตกหล่นบริเวณทางเข้า-ออกโครงการ

6. จัดให้มีคนงานคอยกวาดเศษดิน ทราาย ที่ตกหล่นบริเวณทางเข้า-ออกโครงการ และพื้นที่ข้างเคียง กรณีที่มีเศษดินเปื้อกตกหล่นจะทำความสะอาดโดยใช้น้ำฉีด และกวาดพื้นที่ให้สะอาดโดยทันที โดยต้องระวังไม่ให้เศษตะกอนดินไหลลงสู่ท่อระบายน้ำสาธารณะ	- โครงการจัดให้มีคนงานคอยกวาดเศษดิน ทราาย ที่ตกหล่นบริเวณทางเข้า-ออกโครงการ (รูปที่ 3.10) และพื้นที่ข้างเคียง กรณีที่มีเศษดินเปื้อกตกหล่นจะทำความสะอาดโดยใช้น้ำฉีด และกวาดพื้นที่ให้สะอาดโดยทันที โดยต้องระวังไม่ให้เศษตะกอนดินไหลลงสู่ท่อระบายน้ำสาธารณะ	- ไม่พบปัญหา

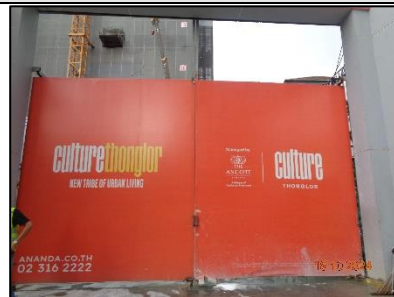
รูปที่ 3.11 ประตูที่บริเวณทางเข้า-ออก โครงการ

ผลกระทบสิ่งแวดล้อม	มาตรการป้องกันและแก้ไขผลกระทบสิ่งแวดล้อม	รายละเอียดการปฏิบัติจริง	ปัญหาและแนวทางแก้ไข	การอ้างอิง
3. ทรัพยากรทางกายภาพ 3.3 คุณภาพอากาศ (ต่อ)	7. บริเวณทางเข้า-ออก ให้ปิดทึบตลอดเวลา เปิดเฉพาะเมื่อมีรถเข้า-ออก และรักษาพื้นผิวให้สะอาดปราศจากเศษหิน ดิน ทราย หรือฝุ่นตกค้างจนการก่อสร้างแล้วเสร็จ	- โครงการได้กำหนดให้บริเวณทางเข้า-ออก ปิดทึบตลอดเวลา (รูปที่ 3.11) เปิดเฉพาะเมื่อมีรถเข้า-ออก และรักษา พื้นผิวให้สะอาดปราศจากเศษหิน ดิน ทราย หรือฝุ่นตกค้างจนการก่อสร้างแล้วเสร็จ	- ไม่พบปัญหา

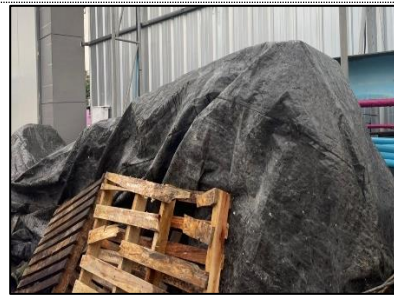
รูปที่ 3.12 พื้นที่กองวัสดุก่อสร้าง

9. จัดให้มีการวางแผนกองวัสดุในบริเวณพื้นที่ก่อสร้าง โดยกองวัสดุเท่าที่จำเป็น และเมื่อเปิดหน้าดินแล้วจะปิดหน้าดินด้วยคอนกรีต หรือยางแอสฟัลต์ ทันทีที่ไม่มีความจำเป็นต้องทำงานที่ผิวพื้น	- โครงการจัดให้มีการวางแผนกองวัสดุในบริเวณพื้นที่ก่อสร้าง โดยกองวัสดุเท่าที่จำเป็น และเมื่อเปิดหน้าดินแล้วจะปิดหน้าดินด้วยคอนกรีต หรือยางแอสฟัลต์ ทันทีที่ไม่มีความจำเป็นต้องทำงานที่ผิวพื้น (รูปที่ 3.12)	- ไม่พบปัญหา

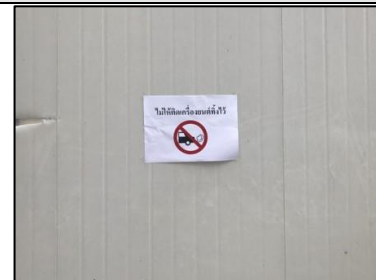
รูปที่ 3.13 ป้ายเตือนไม่ให้ติดเครื่องยนต์ทิ้งไว้

ผลกระทบสิ่งแวดล้อม	มาตรการป้องกันและแก้ไขผลกระทบสิ่งแวดล้อม	รายละเอียดการปฏิบัติจริง	ปัญหาและแนวทางแก้ไข	การอ้างอิง
3. ทรัพยากรทางกายภาพ 3.3 คุณภาพอากาศ (ต่อ)	14. ไม่ติดเครื่องยนต์ทิ้งไว้ในขณะที่ไม่ปฏิบัติงาน	- โครงการมีการแจ้งผู้รับเหมาให้ควบคุมการปฏิบัติงานของคนงาน และมีการติดป้ายเตือนไม่ให้ติดเครื่องยนต์ทิ้งไว้ (รูปที่ 3.13) ขณะไม่ได้ปฏิบัติงานในพื้นที่ต่างๆ ภายในโครงการ	- ไม่พบปัญหา

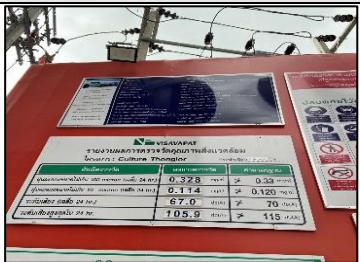
ผลกระทบสิ่งแวดล้อม	มาตรการป้องกันและแก้ไขผลกระทบสิ่งแวดล้อม	รายละเอียดการปฏิบัติจริง	ปัญหาและแนวทางแก้ไข	การอ้างอิง
3. ทรัพยากรทางกายภาพ 3.3 คุณภาพอากาศ (ต่อ)	18. ติดตั้งป้ายประชาสัมพันธ์แสดงผลการตรวจวัดคุณภาพอากาศ เสียง และความสั่นสะเทือน ในช่วงเสาเข็มและฐานราก สัปดาห์ละ 1 ครั้ง และในงานก่อสร้างอื่น เดือนละ 1 ครั้ง ไว้บริเวณด้านหน้าโครงการที่สามารถมองเห็นได้ง่ายและชัดเจน	- โครงการมีการติดตั้งป้ายประชาสัมพันธ์แสดงผลการตรวจวัดคุณภาพอากาศ เสียง และความสั่นสะเทือน ในช่วงเสาเข็มและฐานราก สัปดาห์ละ 1 ครั้ง และในงานก่อสร้างอื่น เดือนละ 1 ครั้ง ไว้บริเวณด้านหน้าโครงการสามารถมองเห็นได้ง่ายและชัดเจน (รูปที่ 3.14)	- ไม่พบปัญหา

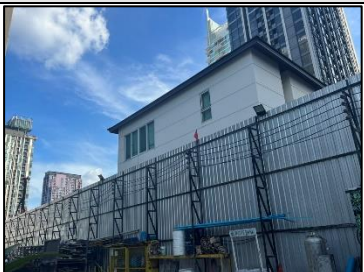
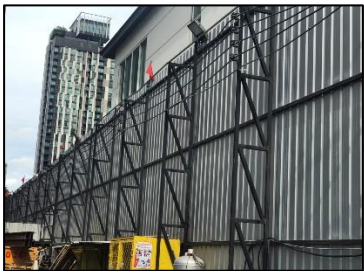
<p>รูปที่ 3.15 รั้วที่ล้อมรอบโครงการ</p>

ผลกระทบสิ่งแวดล้อม	มาตรการป้องกันและแก้ไขผลกระทบสิ่งแวดล้อม	รายละเอียดการปฏิบัติจริง	ปัญหาและแนวทางแก้ไข	การอ้างอิง
3. ทรัพยากรทางกายภาพ 3.4 เสียง	<p>1. จัดให้มีการติดตั้งกำแพงกันเสียงในชั้นตอนก่อสร้างแต่ละช่วงดังนี้</p> <ul style="list-style-type: none"> - ช่วงงานเสาเข็ม ฐานราก จัดให้มีการติดตั้งกำแพงกันเสียงตามแนวเขตพื้นที่ก่อสร้าง (ติดตั้งไว้ที่แนวรั้วของโครงการ) โดยด้านทิศตะวันออก ทิศใต้ ทิศตะวันตก ใช้ Steel sheet (หรือวัสดุที่มีคุณสมบัติ เทียบเท่า) ขนาดความสูง 6 เมตร สามารถลดเสียงได้ไม่น้อยกว่า 18 เดซิเบล(เอ) สำหรับด้านทิศเหนือ ติดตั้งกำแพงกันเสียงใช้ Steel sheet หนา 0.64 มิลลิเมตร (หรือวัสดุที่มีคุณสมบัติเทียบเท่า) ขนาดความสูง 7 เมตร สามารถลดเสียงได้ไม่น้อยกว่า 18 เดซิเบล(เอ) - ช่วงงานโครงสร้างอาคารและงานระบบสาธารณูปโภค ในช่วงขึ้นงานโครงสร้าง บริเวณรั้วโครงการ ติดตั้งกำแพงกันเสียง ได้แก่ Steel Sheet หนา 0.64 มิลลิเมตร (หรือวัสดุที่มีคุณสมบัติเทียบเท่า) ความสูง 6.0 เมตร สามารถลดเสียงเมื่อผ่านผนังกันเสียงได้ 18 เดซิเบล(เอ) และเมื่อขึ้นโครงสร้างชั้นที่ 2 ขึ้นไป จัดให้มีผนังกันเสียงแบบเคลื่อนย้าย ได้แก่ ด้านทิศเหนือ เมื่อขึ้นโครงสร้างชั้นที่ 2 - ดาดฟ้า ติดตั้งผนังกันเสียงแบบเคลื่อนย้าย Steel Sheet หนา 0.64 มิลลิเมตร 	<p>- ปัจจุบันโครงการอยู่ในช่วงก่อสร้างโครงสร้างอาคาร จึงจัดให้มีรั้ว Metal Sheet ขนาดความสูง 6 เมตร (รูปที่ 3.15) สามารถลดเสียงได้ไม่น้อยกว่า 18 เดซิเบล(เอ) สำหรับด้านทิศเหนือ ติดตั้งกำแพงกันเสียงใช้ Steel sheet หนา 0.64 มิลลิเมตร ขนาดความสูง 7 เมตร สามารถลดเสียงได้ไม่น้อยกว่า 18 เดซิเบล (เอ) และมีการติดตั้งผ้าใบกันเสียงโดยรอบอาคาร (รูปที่ 3.16) และชั้นที่กำลังก่อสร้าง</p>	- ไม่พบปัญหา

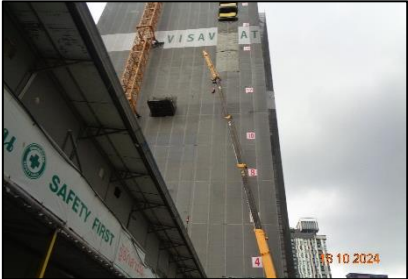
<p>รูปที่ 3.16 การคลุมผ้าใบรอบอาคารโครงการ</p>

ผลกระทบสิ่งแวดล้อม	มาตรการป้องกันและแก้ไขผลกระทบสิ่งแวดล้อม	รายละเอียดการปฏิบัติจริง	ปัญหาและแนวทางแก้ไข	การอ้างอิง
3. ทรัพยากรทางกายภาพ 3.4 เสียง (ต่อ)	<p>(หรือวัสดุที่มีคุณสมบัติเทียบเท่า) ความสูง 2.0 เมตร ห่างจากตัวอาคาร 0.50 เมตร สามารถลดเสียงเมื่อผ่านผนังกันเสียงได้ 18 เดซิเบล (เอ) ด้านทิศตะวันออก เมื่อขึ้นโครงสร้างชั้นที่ 2-27 ติดตั้งผนังกันเสียงแบบเคลือบ ย้าย Steel Sheet หนา 0.64 มิลลิเมตร (หรือวัสดุที่มีคุณสมบัติเทียบเท่า) ความสูง 2.0 เมตร ห่างจากตัวอาคาร 0.50 เมตร สามารถลดเสียงเมื่อผ่านผนังกันเสียงได้ 18 เดซิเบล (เอ) ด้านทิศใต้ เมื่อขึ้นโครงสร้างชั้นที่ 2-คาดฟ้า ติดตั้งผนังกันเสียง แบบเคลือบ ย้าย Steel Sheet หนา 0.64 มิลลิเมตร (หรือวัสดุที่มีคุณสมบัติเทียบเท่า) ความสูง 2.0 เมตร ห่างจากตัวอาคาร 1.00 เมตร สามารถลดเสียงเมื่อผ่านผนังกันเสียงได้ 18 เดซิเบล (เอ)</p> <p>- ช่วงงานตกแต่งฯ จะเริ่มดำเนินการเมื่อก่อสร้างผนังคอนกรีตปิดล้อมชั้นของอาคารแล้ว ซึ่งผนังอาคารคอนกรีต (Light Concrete) จะเสมือนเป็นผนังกันเสียงในลักษณะห้องปิดทึบ อีกชั้นหนึ่ง สามารถลดเสียงเมื่อผ่านผนังกันเสียงได้ 36 เดซิเบล (เอ)</p>

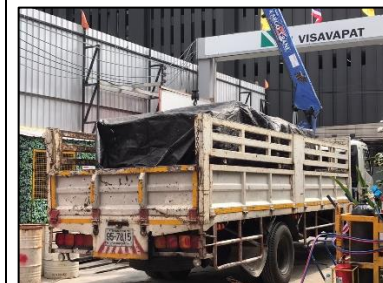
ผลกระทบสิ่งแวดล้อม	มาตรการป้องกันและแก้ไขผลกระทบสิ่งแวดล้อม	รายละเอียดการปฏิบัติจริง	ปัญหาและแนวทางแก้ไข	การอ้างอิง
3. ทรัพยากร ทางกายภาพ 3.4 เสียง (ต่อ)	8. จัดให้มีที่จอดรถขนส่งดินและวัสดุอุปกรณ์ก่อสร้างให้อยู่ภายในพื้นที่ก่อสร้างเท่านั้น และอยู่ห่างจากพื้นที่ข้างเคียง เพื่อป้องกันเสียงดังรบกวนต่อผู้ที่อยู่อาศัยใกล้เคียง	- โครงการจัดให้มีที่จอดรถขนส่งดินและวัสดุอุปกรณ์ก่อสร้างให้อยู่ภายในพื้นที่ก่อสร้างเท่านั้น (รูปที่ 3.17) และอยู่ห่างจากพื้นที่ข้างเคียง เพื่อป้องกันเสียงดังรบกวนที่อาจจะเกิดขึ้นต่อผู้ที่อยู่อาศัยใกล้เคียง	- ไม่พบปัญหา

รูปที่ 3.17 ที่จอดรถขนส่งดิน และวัสดุอุปกรณ์ให้อยู่ภายในพื้นที่ก่อสร้าง

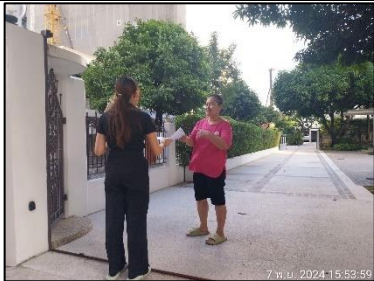
ผลกระทบสิ่งแวดล้อม	มาตรการป้องกันและแก้ไขผลกระทบสิ่งแวดล้อม	รายละเอียดการปฏิบัติจริง	ปัญหาและแนวทางแก้ไข	การอ้างอิง
3. ทรัพยากร ทางกายภาพ 3.4 เสียง (ต่อ)	10. โครงการจัดให้มีเจ้าหน้าที่โครงการเข้าพบผู้พักอาศัยข้างเคียงโครงการเป็นประจำตลอดระยะเวลาก่อสร้างเดือนละ 2 ครั้ง เพื่อสอบถามถึงผลกระทบจากการก่อสร้างโครงการ หากได้รับผลกระทบจากการก่อสร้างของโครงการ โครงการจะดำเนินการดูแลแก้ไขผลกระทบที่เกิดขึ้นดังกล่าว	- โครงการจัดให้มีเจ้าหน้าที่โครงการเข้าพบผู้พักอาศัยข้างเคียงโครงการเป็นประจำตลอดระยะเวลาก่อสร้างทุกสัปดาห์ สัปดาห์ละ 1 ครั้ง (รูปที่ 3.18) เพื่อสอบถามถึงผลกระทบจากการก่อสร้างโครงการ หากได้รับผลกระทบจากการก่อสร้างของโครงการ โครงการจะดำเนินการดูแลแก้ไขผลกระทบที่เกิดขึ้นดังกล่าว	- ไม่พบปัญหา

<p>รูปที่ 3.18 เจ้าหน้าที่โครงการเข้าพบผู้พักอาศัยข้างเคียงโครงการเป็นประจำตลอดระยะเวลาก่อสร้าง</p>

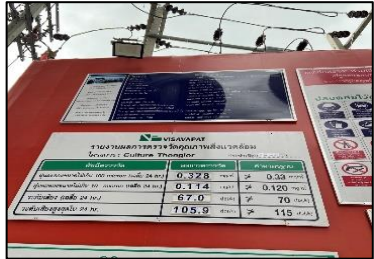
11. ติดตั้งป้ายประชาสัมพันธ์แสดงผลการตรวจวัดคุณภาพอากาศ เสียง และความสั่นสะเทือน ในช่วงเสาเข็มและฐานราก สัปดาห์ละ 1 ครั้ง และในงานก่อสร้างอื่น เดือนละ 1 ครั้ง ไว้บริเวณด้านหน้าโครงการที่สามารถมองเห็นได้ง่ายและชัดเจน	- โครงการมีการติดตั้งป้ายประชาสัมพันธ์แสดงผลการตรวจวัดคุณภาพอากาศ เสียง และความสั่นสะเทือน ในช่วงเสาเข็มและฐานราก สัปดาห์ละ 1 ครั้ง และในงานก่อสร้างอื่น เดือนละ 1 ครั้ง ไว้บริเวณด้านหน้าโครงการที่สามารถมองเห็นได้ง่ายและชัดเจน (รูปที่ 3.14)	- ไม่พบปัญหา

<p>รูปที่ 3.14 ป้ายประชาสัมพันธ์แสดงผลการตรวจวัดด้านหน้าโครงการ</p>

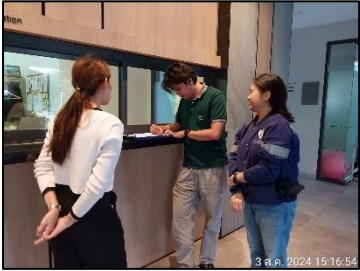
ผลกระทบสิ่งแวดล้อม	มาตรการป้องกันและแก้ไขผลกระทบสิ่งแวดล้อม	รายละเอียดการปฏิบัติจริง	ปัญหาและแนวทางแก้ไข	การอ้างอิง
3. ทรัพยากรทางกายภาพ 3.5 ความสั่นสะเทือน (ต่อ)	4. ก่อนดำเนินการก่อสร้าง โครงการต้องจัดเจ้าหน้าที่จากบริษัท ผู้รับเหมาเข้าไปแจ้งต่อผู้พักอาศัยที่อยู่ติดพื้นที่โครงการ และพื้นที่ใกล้เคียง (โดยเฉพาะอย่างยิ่งด้านทิศเหนือ ทิศใต้ และทิศตะวันตกของโครงการ) ล่วงหน้าอย่างน้อย 1 สัปดาห์ โดยแจ้งกำหนดการเจาะเสาเข็ม รวมถึงระบุช่วงเวลาที่จะเจาะเสาเข็มให้กลุ่มพื้นที่ติดโครงการทราบอย่างชัดเจน และให้หมายเลขโทรศัพท์ของเจ้าหน้าที่ ควบคุมการก่อสร้าง เพื่อให้สามารถติดต่อกับโครงการได้โดยตรง และเมื่ออาคารข้างเคียงได้รับความเดือดร้อนจากการดำเนินโครงการต้องเร่งแก้ไข ปัญหาที่เกิดขึ้นทันที	- ก่อนดำเนินการก่อสร้าง โครงการได้จัดให้มีเจ้าหน้าที่จากบริษัทผู้รับเหมาเข้าไปแจ้งต่อผู้พักอาศัยที่อยู่ติดพื้นที่โครงการ และพื้นที่ใกล้เคียง (โดยเฉพาะอย่างยิ่งด้านทิศเหนือ ทิศใต้ และทิศตะวันตกของโครงการ) ล่วงหน้าอย่างน้อย 1 สัปดาห์ (รูปที่ 3.19) โดยแจ้งกำหนดการเจาะเสาเข็ม รวมถึงระบุช่วงเวลาที่จะเจาะเสาเข็มให้กลุ่มพื้นที่ติดโครงการทราบอย่างชัดเจน และให้หมายเลขโทรศัพท์ของเจ้าหน้าที่ ควบคุมการก่อสร้าง เพื่อให้สามารถติดต่อกับโครงการได้โดยตรง และเมื่ออาคารข้างเคียงได้รับความเดือดร้อนจากการดำเนินโครงการต้องเร่งแก้ไข ปัญหาที่เกิดขึ้นทันที	- ไม่พบปัญหา

<p>รูปที่ 3.19 เจ้าหน้าที่โครงการเข้าแจ้งต่อผู้พักอาศัยที่อยู่ติด พื้นที่โครงการ และพื้นที่ใกล้เคียง ก่อนดำเนินการก่อสร้าง</p>

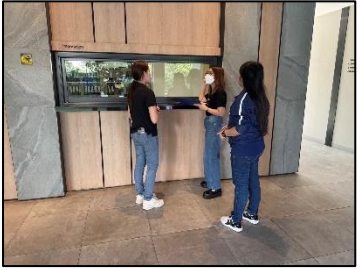
5. จัดให้มีเจ้าหน้าที่มวชนสัมพันธ์ประจำที่มีความรู้ด้านสังคมศาสตร์หรือวิศวกรรมศาสตร์เพื่อรับเรื่องร้องเรียนของโครงการฯ โดยสามารถติดต่อได้ตลอด 24 ชั่วโมงในช่วงระยะก่อสร้างจนกว่าจะถึงระยะเปิดดำเนินการ พร้อมทั้งเปิดช่องทางรับเรื่องร้องเรียนให้หลากหลาย เช่น กล้องรับเรื่อง ร้องเรียน โทรศัพท์ โทรสาร อีเมล หรือสื่อทางสังคมต่างๆ ได้แก่ ตั้งกลุ่มไลน์ เปิดช่องร้องเรียนใน Facebook ของบริษัท เป็นต้น	- โครงการจัดให้มีเจ้าหน้าที่มวชนสัมพันธ์มีความรู้ด้านสังคมศาสตร์หรือวิศวกรรมศาสตร์เพื่อรับเรื่องร้องเรียนของโครงการฯ (รูปที่ 3.20) โดยสามารถติดต่อได้ตลอด 24 ชั่วโมงในช่วงระยะก่อสร้างจนกว่าจะถึงระยะเปิดดำเนินการ พร้อมทั้งเปิดช่องทางรับเรื่องร้องเรียนผ่านช่องทางต่างๆ ได้แก่ กล้องรับเรื่อง ร้องเรียน โทรศัพท์ อีเมล ตั้งกลุ่มไลน์ เปิดช่องร้องเรียนใน Facebook ของบริษัท เป็นต้น	- ไม่พบปัญหา

<p>รูปที่ 3.20 เจ้าหน้าที่มวชนสัมพันธ์ประจำที่มีความรู้ด้านสังคมศาสตร์</p>

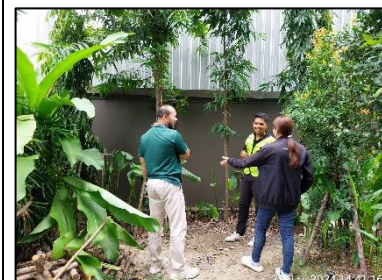
ผลกระทบสิ่งแวดล้อม	มาตรการป้องกันและแก้ไขผลกระทบสิ่งแวดล้อม	รายละเอียดการปฏิบัติจริง	ปัญหาและแนวทางแก้ไข	การอ้างอิง
3. ทรัพยากรทางกายภาพ 3.5 ความสิ้นเปลือง (ต่อ)	6. สำรวจ/ถ่ายรูปสภาพรั้ว กำแพงบ้าน และตัวอาคารก่อนก่อสร้างของบ้านพักอาศัย/อาคารข้างเคียงโดยรอบพื้นที่โครงการไว้เพื่อใช้ในการตรวจสอบในกรณีที่มีการร้องเรียนว่าโครงสร้างสิ่งก่อสร้างเสียหายจากการก่อสร้างโครงการ และเป็นหลักฐานเพื่อรับผิดชอบ/ชดเชย ค่าเสียหาย/ค่าซ่อมแซมตรวจให้คืนสภาพเดิมหากเกิดการแตกร้าวโดยให้ดำเนินการสำรวจและถ่ายรูปให้แล้วเสร็จทั้งหมดก่อนเริ่มก่อสร้าง และก่อนจะมาถ่ายรูปเก็บข้อมูลจะต้องแจ้งให้เจ้าของบ้านหรือจัดทำผู้อยู่อาศัยรับทราบเป็นลายลักษณ์อักษรก่อนล่วงหน้าอย่างน้อย 3 วัน หากเจ้าของอาคารไม่ประสงค์จะให้เข้าไปถ่ายรูปเป็นหลักฐานให้เจ้าหน้าที่บันทึกไว้เป็นหลักฐานพร้อมกับแจ้งให้เจ้าของโครงการทราบต่อไป	- โครงการสำรวจ/ถ่ายรูปสภาพรั้ว กำแพงบ้าน และตัวอาคารก่อนก่อสร้างของบ้านพักอาศัย/อาคารข้างเคียงโดยรอบพื้นที่โครงการไว้เพื่อใช้ในการตรวจสอบในกรณีที่มีการร้องเรียนว่าโครงสร้างสิ่งก่อสร้างเสียหายจากการก่อสร้างโครงการ และเป็นหลักฐานเพื่อรับผิดชอบ/ชดเชย ค่าเสียหาย/ค่าซ่อมแซมตรวจให้คืนสภาพเดิมหากเกิดการแตกร้าวโดยให้ดำเนินการสำรวจและถ่ายรูปให้แล้วเสร็จทั้งหมดก่อนเริ่มก่อสร้าง และก่อนจะมาถ่ายรูปเก็บข้อมูลจะต้องแจ้งให้เจ้าของบ้านหรือจัดทำผู้อยู่อาศัยรับทราบเป็นลายลักษณ์อักษรก่อนล่วงหน้าและอย่างน้อย 3 วัน หากเจ้าของอาคารไม่ประสงค์จะให้เข้าไปถ่ายรูปเป็นหลักฐานให้เจ้าหน้าที่ บันทึกไว้เป็นหลักฐานพร้อมกับแจ้งให้เจ้าของโครงการทราบต่อไป (รูปที่ 3.21)	- ไม่พบปัญหา

รูปที่ 3.21 เจ้าหน้าที่สำรวจสภาพรั้ว กำแพงบ้าน และตัวอาคารก่อนก่อสร้างของบ้านพักอาศัย/อาคารโดยรอบ

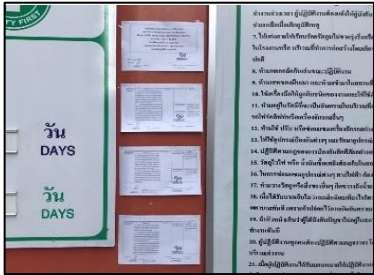
10. โครงการต้องนำรายละเอียดมาตรการป้องกันและแก้ไข ผลกระทบสิ่งแวดล้อมของโครงการมาติดไว้บริเวณ ด้านหน้าโครงการในที่ผู้พักอาศัยข้างเคียงสามารถ มองเห็นได้ง่าย	- โครงการมีการนำรายละเอียดมาตรการป้องกันและแก้ไข ผลกระทบสิ่งแวดล้อมของโครงการมาติดไว้บริเวณ ด้านหน้าโครงการในบริเวณที่ผู้พักอาศัยข้างเคียงสามารถ มองเห็นได้ง่าย (รูปที่ 3.22)	- ไม่พบปัญหา

<p>รูปที่ 3.22 รายละเอียดมาตรการป้องกัน และแก้ไขผลกระทบสิ่งแวดล้อมของ โครงการมาติดไว้บริเวณด้านหน้าโครงการ</p>

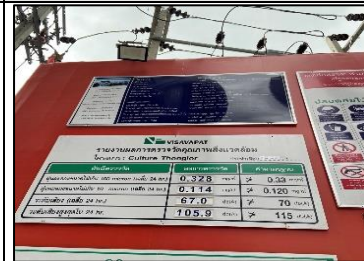
ผลกระทบสิ่งแวดล้อม	มาตรการป้องกันและแก้ไขผลกระทบสิ่งแวดล้อม	รายละเอียดการปฏิบัติจริง	ปัญหาและแนวทางแก้ไข	การอ้างอิง
3. ทรัพยากรทางกายภาพ 3.5 ความสั่นสะเทือน (ต่อ)	17. ติดตั้งป้ายประชาสัมพันธ์แสดงผลการตรวจวัดคุณภาพอากาศเสียง และความสั่นสะเทือน ในช่วงเสาเข็มและฐานรากสัปดาห์ละ 1 ครั้ง และในงานก่อสร้างอื่นเดือนละ 1 ครั้งไว้บริเวณด้านหน้าโครงการที่สามารถมองเห็นได้ง่ายและชัดเจน	- โครงการติดตั้งป้ายประชาสัมพันธ์แสดงผลการตรวจวัดคุณภาพอากาศเสียง และความสั่นสะเทือน ในช่วงเสาเข็มและฐานรากสัปดาห์ละ 1 ครั้ง และในงานก่อสร้างอื่นเดือนละ 1 ครั้งไว้บริเวณด้านหน้าโครงการในบริเวณที่สามารถมองเห็นได้ง่ายและชัดเจน (รูปที่ 3.14)	- ไม่พบปัญหา

<p>รูปที่ 3.14 ป้ายประชาสัมพันธ์แสดงผลการตรวจวัดด้านหน้าโครงการ</p>

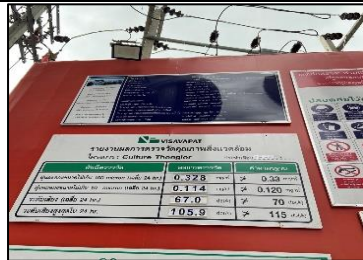
ผลกระทบสิ่งแวดล้อม	มาตรการป้องกันและแก้ไขผลกระทบสิ่งแวดล้อม	รายละเอียดการปฏิบัติจริง	ปัญหาและแนวทางแก้ไข	การอ้างอิง
3. ทรัพยากรทางกายภาพ 3.5 ความสั่นสะเทือน (ต่อ)	18. ดำเนินการชี้แจงบ้าน/อาคารข้างเคียงโดยรอบในระยะก่อสร้างช่วงการทำเสาเข็มและฐานราก เพื่อชี้แจงค่าความสั่นสะเทือนให้บ้าน/อาคารข้างเคียงได้รับทราบก่อนเริ่มก่อสร้าง และกำหนดให้มีการตรวจวัดระดับแรงสั่นสะเทือนทุกวันช่วงทำเสาเข็มและฐานราก โดยจะติดตั้งเครื่องมือตรวจวัดแรงสั่นสะเทือนด้านทิศใต้ของโครงการ โดยให้ติดตั้งเครื่องตรวจวัดที่แนวรั้วของโครงการด้านอาคารข้างเคียงที่อยู่ใกล้กับเสาเข็ม โดยต้องรายงานผลทุกสัปดาห์ สำหรับรายงานผลตรวจวัดแรงสั่นสะเทือน จะติดไว้ที่บอร์ดประชาสัมพันธ์การก่อสร้างโครงการ บริเวณด้านหน้าโครงการ เพื่อให้ผู้พักอาศัยโดยรอบสามารถมองเห็น และรับทราบถึงผลกระทบแรงสั่นสะเทือนของโครงการได้ และหากผลการตรวจวัดมีค่าเกินจากที่ประเมินไว้ โครงการจะรีบดำเนินการแก้ไข และปรับปรุงให้ผลการตรวจวัดอยู่ในระดับที่ประเมินไว้ต่อไป	- โครงการมีการดำเนินการชี้แจงบ้าน/อาคารข้างเคียงโดยรอบในระยะก่อสร้างช่วงการทำเสาเข็มและฐานราก เพื่อชี้แจงค่าความสั่นสะเทือนให้บ้าน/อาคารข้างเคียงได้รับทราบก่อนเริ่มก่อสร้าง และกำหนดให้มีการตรวจวัดระดับสั่นสะเทือนทุกวันช่วงทำเสาเข็มและฐานราก โดยจะติดตั้งเครื่องมือตรวจวัดแรงสั่นสะเทือนด้านทิศใต้ของโครงการ โดยให้ติดตั้งเครื่องตรวจวัดที่แนวรั้วของโครงการด้านอาคารข้างเคียงที่อยู่ใกล้กับเสาเข็ม โดยต้องรายงานผลทุกสัปดาห์ สำหรับรายงานผลตรวจวัดแรงสั่นสะเทือน จะติดไว้ที่บอร์ดประชาสัมพันธ์การก่อสร้างโครงการ บริเวณด้านหน้าโครงการ เพื่อให้ผู้พักอาศัยโดยรอบสามารถมองเห็น และรับทราบถึงผลกระทบแรงสั่นสะเทือนของโครงการได้ และหากผลการตรวจวัดมีค่าเกินจากที่ประเมินไว้ โครงการจะรีบดำเนินการแก้ไข และปรับปรุงให้ผลการตรวจวัดอยู่ในระดับที่ประเมินไว้ต่อไป (รูปที่ 3.14)	- ไม่พบปัญหา

รูปที่ 3.14 ป้ายประชาสัมพันธ์แสดงผลการตรวจวัดด้านหน้าโครงการ

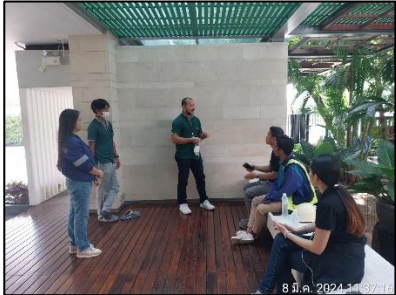
ผลกระทบสิ่งแวดล้อม	มาตรการป้องกันและแก้ไขผลกระทบสิ่งแวดล้อม	รายละเอียดการปฏิบัติจริง	ปัญหาและแนวทางแก้ไข	การอ้างอิง
3. ทรัพยากรทางกายภาพ 3.6 การพังทลายของดิน (ต่อ)	10. ก่อนทำการก่อสร้าง โครงการต้องจัดให้มีเจ้าหน้าที่ที่มีความรู้ด้านวิศวกรรมและสังคมศาสตร์เข้าไปแจ้งต่อผู้พักอาศัยที่อยู่ติดกับโครงการล่วงหน้าอย่างน้อย 1 เดือน และให้หมายเลขโทรศัพท์ของเจ้าหน้าที่ควบคุมการก่อสร้าง เพื่อให้สามารถติดต่อกับโครงการได้โดยตรง และเมื่ออาคารข้างเคียงได้รับความเดือดร้อนจากการดำเนินโครงการต้องเร่งแก้ไขปัญหที่เกิดขึ้นทันที	- ก่อนทำการก่อสร้าง โครงการจัดให้มีเจ้าหน้าที่ที่มีความรู้ด้านวิศวกรรมและสังคมศาสตร์เข้าไปแจ้งต่อผู้พักอาศัยที่อยู่ติดกับโครงการล่วงหน้าอย่างน้อย 1 เดือน (รูปที่ 3.20) และให้หมายเลขโทรศัพท์ของเจ้าหน้าที่ควบคุมการก่อสร้าง เพื่อให้สามารถติดต่อกับโครงการได้โดยตรง และเมื่ออาคารข้างเคียงได้รับความเดือดร้อนจากการดำเนินโครงการต้องเร่งแก้ไขปัญหที่เกิดขึ้นทันที	- ไม่พบปัญหา

<p>รูปที่ 3.20 เจ้าหน้าที่ที่มีความรู้ด้านวิศวกรรมและสังคมศาสตร์เข้าไปแจ้งต่อผู้พักอาศัยที่อยู่ติดกับโครงการ</p>

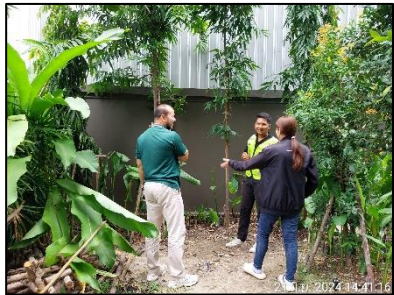
ผลกระทบสิ่งแวดล้อม	มาตรการป้องกันและแก้ไขผลกระทบสิ่งแวดล้อม	รายละเอียดการปฏิบัติจริง	ปัญหาและแนวทางแก้ไข	การอ้างอิง
3. ทรัพยากรทางกายภาพ 3.6 การพังทลายของดิน (ต่อ)	11.สำรวจ/ถ่ายรูปสภาพรั้ว กำแพงบ้าน และตัวอาคารก่อนก่อสร้างของบ้านพักอาศัย/อาคารข้างเคียงโดยรอบพื้นที่โครงการไว้เป็นหลักฐานเพื่อรับผิดชอบ/ชดเชย ค่าเสียหาย/ค่าซ่อมแซมให้คืนสภาพเดิมหากเกิดการแตกร้าว จากการก่อสร้างโครงการ	- โครงการจัดให้มีเจ้าหน้าที่สำรวจ/ถ่ายรูปสภาพรั้ว กำแพงบ้าน และตัวอาคารก่อนก่อสร้างของบ้านพักอาศัย/อาคารข้างเคียงโดยรอบพื้นที่โครงการไว้เป็นหลักฐานเพื่อรับผิดชอบ/ชดเชย ค่าเสียหาย/ค่าซ่อมแซมให้คืนสภาพเดิมหากเกิดการแตกร้าว จากการก่อสร้างโครงการ (รูปที่ 3.21) ทั้งนี้ ในรอบเดือนก.ค.-ธ.ค. 67 ไม่พบปัญหาอาคารข้างเคียงได้รับผลกระทบจากโครงการ แต่อย่างไรก็ตาม หากพบปัญหาจากการพัฒนาโครงการ ทางโครงการจะดำเนินการตรวจสอบและแก้ไขปัญหาดังที่มาตรการกำหนด	- ไม่พบปัญหา

<p>รูปที่ 3.21 เจ้าหน้าที่สำรวจสภาพรั้ว กำแพงบ้าน และตัวอาคารก่อนก่อสร้างของบ้านพักอาศัย/อาคารโดยรอบ</p>

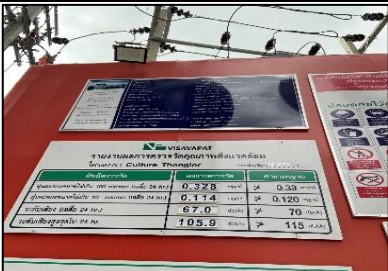
ผลกระทบสิ่งแวดล้อม	มาตรการป้องกันและแก้ไขผลกระทบสิ่งแวดล้อม	รายละเอียดการปฏิบัติจริง	ปัญหาและแนวทางแก้ไข	การอ้างอิง
3. ทรัพยากรทางกายภาพ 3.6 การพังทลายของดิน (ต่อ)	12. ติดตั้งป้ายประกาศบริเวณด้านหน้าพื้นที่ก่อสร้างโครงการ โดยระบุชื่อโครงการ รายละเอียดโครงการ ระยะเวลาก่อสร้าง ชื่อบริษัทผู้รับเหมา ชื่อผู้รับเหมา ผู้ควบคุมงาน ชื่อหน่วยงาน อนุญาตท้องถิ่น พร้อมเบอร์โทรศัพท์ติดต่อ และจัดให้มีหน่วย รับเรื่องร้องเรียนไว้ในพื้นที่ก่อสร้างโดยจัดให้มีเจ้าหน้าที่ มวลชนสัมพันธ์ ที่มีความรู้ด้านวิศวกรรมศาสตร์ หรือ สังคมศาสตร์ประจำสำหรับรับเรื่องร้องเรียน 1 คน พร้อมจัด ให้มีกล่องรับเรื่องร้องเรียนไว้บริเวณหน้าพื้นที่โครงการ และให้เจ้าหน้าที่เปิดกล่องรับเรื่องร้องเรียนทุกวัน หากพบว่า มีผู้ได้รับผลกระทบจากการก่อสร้างโครงการ จะจัดเจ้าหน้าที่ เข้าไปพบผู้ได้รับความเสียหายเพื่อสอบถามถึงความเสียหาย ที่ได้รับจากโครงการ พร้อมกับเจรจาทำข้อตกลงในการชดเชย ค่าเสียหายที่เกิดขึ้นแก่ผู้ได้รับผลกระทบอย่างเป็นธรรมทันทีที่ ได้รับเรื่อง และทำบันทึกเอกสารไว้อย่างเป็นระบบเพื่อเรียก ตรวจสอบได้ โดยในเอกสารจะระบุชื่อผู้รับเรื่องซึ่งเป็นตัวแทน เจ้าของโครงการ พร้อมเบอร์โทรศัพท์ และกำหนดเวลาในการ ดำเนินการชดเชยให้ชัดเจน โดยสามารถดำเนินเรื่องร้องเรียน ความเดือดร้อนดังกล่าวตามแผนรับข้อร้องเรียน ทั้งนี้สามารถ ดำเนินเรื่องร้องเรียนความเดือดร้อนดังกล่าวตามแผนรับ ข้อร้องเรียน	- โครงการติดตั้งป้ายประกาศบริเวณด้านหน้าพื้นที่ ก่อสร้างโครงการโดยระบุชื่อโครงการ รายละเอียด โครงการ ระยะเวลาก่อสร้างชื่อบริษัทผู้รับเหมา ชื่อผู้รับเหมา ผู้ควบคุมงาน ชื่อหน่วยงานอนุญาต ท้องถิ่น พร้อมเบอร์โทรศัพท์ติดต่อเรียบร้อยแล้ว (รูปที่ 3.14)	- ไม่พบปัญหา

รูปที่ 3.14 ป้ายประชาสัมพันธ์แสดง ผลการตรวจวัดด้านหน้าโครงการ

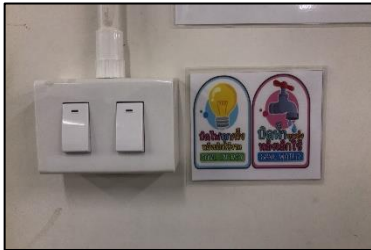
ผลกระทบสิ่งแวดล้อม	มาตรการป้องกันและแก้ไขผลกระทบสิ่งแวดล้อม	รายละเอียดการปฏิบัติจริง	ปัญหาและแนวทางแก้ไข	การอ้างอิง
5. คุณค่าการใช้ประโยชน์ ของมนุษย์ 5.1 น้ำใช้	1. กำจัดให้คนงานใช้น้ำอย่างประหยัด	- โครงการได้กำชับให้คนงานใช้น้ำอย่างประหยัด พร้อม ทั้งมีการติดป้ายรณรงค์ให้คนงานใช้น้ำ-ใช้ไฟฟ้าอย่าง ประหยัด (รูปที่ 3.28)	- ไม่พบปัญหา

รูปที่ 3.28 ป้ายประหยัดน้ำไฟ
	2. จัดให้มีถังสำรองน้ำใช้ในพื้นที่ก่อสร้างโครงการ	- โครงการจัดให้มีถังสำรองน้ำใช้ในพื้นที่ก่อสร้างโครงการ (รูปที่ 3.29)	- ไม่พบปัญหา

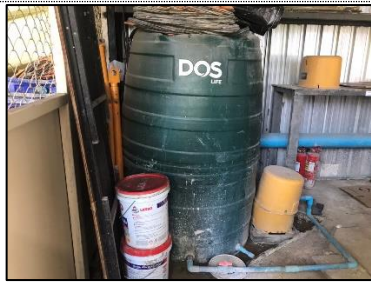
รูปที่ 3.29 ถังสำรองน้ำใช้ในพื้นที่ก่อสร้าง โครงการ
	3. หมั่นตรวจสอบจุดรั่วซึม หากพบให้รีบแก้ไขทันที	- โครงการมีการตรวจสอบจุดรั่วซึมของระบบน้ำประปา หากพบจะดำเนินการแก้ไขทันที	- ไม่พบปัญหา	-

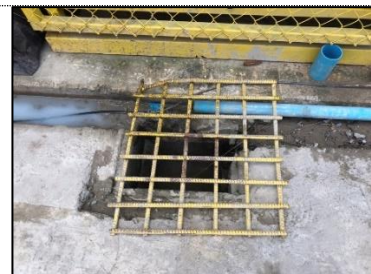
5.3 การระบายน้ำและป้องกันน้ำท่วม	1. จัดให้มีท่อระบายน้ำชั่วคราวสำหรับระบายน้ำฝนและน้ำทิ้งจากระบบบำบัดน้ำเสียโดยรอบพื้นที่ก่อสร้างแล้วรวบรวมเข้าสู่บ่อพักน้ำเพื่อตกตะกอนดินก่อนระบายน้ำออกสู่ท่อระบายน้ำริมถนนสาธารณะด้านหน้าโครงการต่อไป	- โครงการจัดให้มีท่อระบายน้ำชั่วคราวสำหรับระบายน้ำฝน (รูปที่ 3.26) และน้ำทิ้งจากระบบบำบัดน้ำเสียโดยรอบพื้นที่ก่อสร้างแล้วรวบรวมเข้าสู่บ่อพักน้ำเพื่อตกตะกอนดินก่อนระบายน้ำออกสู่ท่อระบายน้ำริมถนนสาธารณะด้านหน้าโครงการต่อไป	- ไม่พบปัญหา

รูปที่ 3.26 ท่อระบายน้ำชั่วคราว

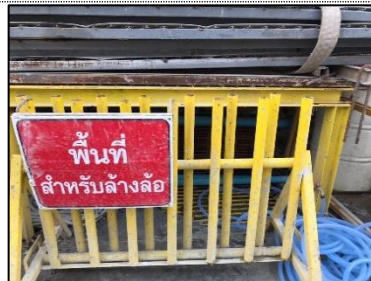
2. จัดให้มีบ่อดักดินจากการล้างล้อรถบรรทุก เพื่อตกตะกอนดินจากการล้างล้อรถ ก่อนระบายออกสู่ท่อระบายน้ำริมถนนสาธารณะด้านหน้าโครงการต่อไป	- โครงการจัดให้มีบ่อดักดินจากการล้างล้อรถบรรทุก เพื่อตกตะกอนดินจากการล้างล้อรถ ก่อนระบายออกสู่ท่อระบายน้ำริมถนนสาธารณะด้านหน้าโครงการต่อไป (รูปที่ 3.30)	- ไม่พบปัญหา

รูปที่ 3.30 บ่อดักดินจากการล้างล้อรถบรรทุก

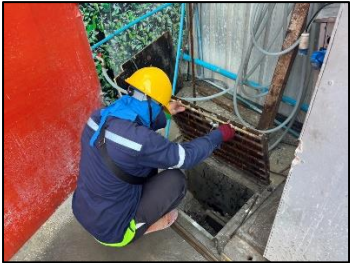
4. จัดให้มีเจ้าหน้าที่ตรวจสอบปริมาณตะกอนดินในบ่อดักและขุดลอกอย่างสม่ำเสมอ รวมทั้งไม่ให้มีเศษวัสดุหรือสิ่งของร่วงลงไปกีดขวางการระบายน้ำและการตกตะกอน เพื่อให้บ่อดักน้ำสามารถตกตะกอนดินได้อย่างมีประสิทธิภาพตลอดระยะก่อสร้างโครงการ	- โครงการจัดให้มีเจ้าหน้าที่ตรวจสอบปริมาณตะกอนดินในบ่อดักและขุดลอกอย่างสม่ำเสมอ (รูปที่ 3.27) รวมทั้งไม่ให้มีเศษวัสดุหรือสิ่งของร่วงลงไปกีดขวางการระบายน้ำและการตกตะกอน เพื่อให้บ่อดักน้ำสามารถตกตะกอนดินได้อย่างมีประสิทธิภาพตลอดระยะก่อสร้างโครงการ	- ไม่พบปัญหา

รูปที่ 3.27 เจ้าหน้าที่ขุดลอกตะกอนดิน

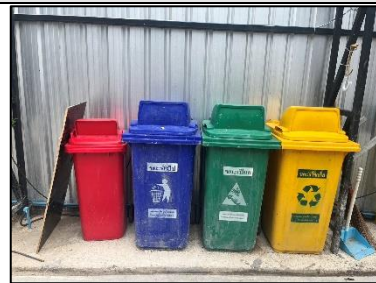
ผลกระทบสิ่งแวดล้อม	มาตรการป้องกันและแก้ไขผลกระทบสิ่งแวดล้อม	รายละเอียดการปฏิบัติจริง	ปัญหาและแนวทางแก้ไข	การอ้างอิง
5. คุณค่าการใช้ประโยชน์ของมนุษย์ 5.4 การจัดการมูลฝอย (ต่อ)	3. มูลฝอยคนงานก่อสร้าง 1.50 ลูกบาศก์เมตรต่อวัน ต้องจัดให้มีถังรองรับมูลฝอยขนาด 240 ลิตร จำนวน 23 ถังแบ่งเป็นถังรองรับมูลฝอยเปียก จำนวน 10 ถัง ถังรองรับมูลฝอยทั่วไป จำนวน 4 ถัง ถังรองรับมูลฝอยที่สามารถนำกลับมาใช้ประโยชน์ได้ (มูลฝอยรีไซเคิล) จำนวน 6 ถัง และถังรองรับมูลฝอยอันตราย จำนวน 3 ถัง วางไว้บริเวณที่พักและรวบรวมมูลฝอยทั้งหมดเพื่อให้สำนักงานเขตวัฒนา มารับไปกำจัดต่อไป โดยไม่มีการตกค้างให้เกิดกลิ่นรบกวนและแพร่กระจายเชื้อโรค	- โครงการจัดให้มีถังรองรับมูลฝอย (รูปที่ 3.31) จำนวนเพียงพอและเหมาะสมกับมูลฝอยแต่ละประเภท โดยแบ่งเป็น ถังรองรับมูลฝอยเปียก ถังรองรับมูลฝอยทั่วไป ถังรองรับมูลฝอยที่สามารถนำกลับมาใช้ประโยชน์ได้ (มูลฝอยรีไซเคิล) และถังรองรับมูลฝอยอันตราย วางไว้บริเวณที่พักและรวบรวมมูลฝอยทั้งหมดเพื่อให้ทางหุ้นส่วนจำกัด เอส.วี.กิจรุ่งเรืองเจริญทรัพย์ (ภาคผนวกที่ 29) เข้ามารับไปกำจัดเป็นประจำทุกวัน โดยกำชับให้คนงานดูแลทำความสะอาดไม่มีการตกค้างที่ก่อให้เกิดกลิ่นรบกวนและแพร่กระจายเชื้อโรค	- ไม่พบปัญหา

รูปที่ 3.31 ถังขยะรองรับมูลฝอย ภาคผนวกที่ 29

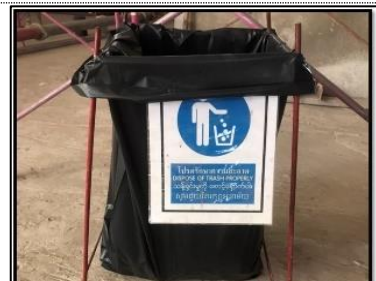
4. กำชับให้คนงานทิ้งมูลฝอยลงในภาชนะรองรับอย่างเคร่งครัด	- โครงการได้ติดป้ายกำชับให้คนงานทิ้งมูลฝอยลงในภาชนะรองรับอย่างเคร่งครัด (รูปที่ 3.32)	- ไม่พบปัญหา

รูปที่ 3.32 ป้ายกำชับให้คนงาน ทิ้งมูลฝอยลงในภาชนะ

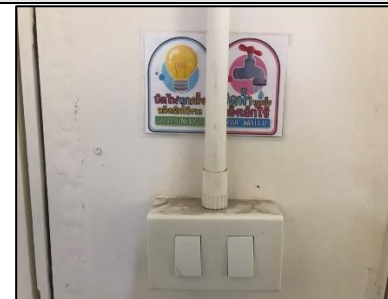
ผลกระทบสิ่งแวดล้อม	มาตรการป้องกันและแก้ไขผลกระทบสิ่งแวดล้อม	รายละเอียดการปฏิบัติจริง	ปัญหาและแนวทางแก้ไข	การอ้างอิง
5. คุณค่าการใช้ประโยชน์ ของมนุษย์ 5.5 ระบบไฟฟ้า	1. กำชับคนงานให้ใช้ไฟฟ้าอย่างประหยัด โดยหัวหน้าคนงานต้องให้คำแนะนำในช่วงก่อนเริ่มปฏิบัติงาน	- โครงการมีการกำชับให้คนงานใช้น้ำอย่างประหยัด พร้อมทั้งมีการติดป้ายรณรงค์ให้คนงานใช้น้ำ-ใช้ไฟฟ้าอย่างประหยัด (รูปที่ 3.28)	- ไม่พบปัญหา

รูปที่ 3.28 ป้ายประหยัดน้ำ-ไฟ

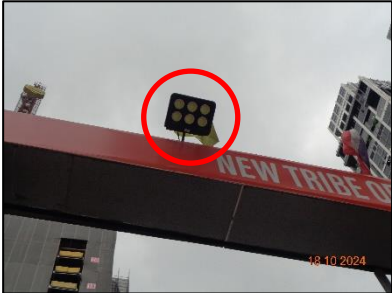
ผลกระทบสิ่งแวดล้อม	มาตรการป้องกันและแก้ไขผลกระทบสิ่งแวดล้อม	รายละเอียดการปฏิบัติจริง	ปัญหาและแนวทางแก้ไข	การอ้างอิง
5. คุณค่าการใช้ประโยชน์ ของมนุษย์ 5.5 ระบบไฟฟ้า (ต่อ)	4. จัดให้มีไฟฟ้าส่องสว่างบริเวณด้านหน้าโครงการ	- โครงการจัดให้มีไฟฟ้าส่องสว่างบริเวณด้านหน้าโครงการ (รูปที่ 3.35)	- ไม่พบปัญหา

รูปที่ 3.35 ไฟส่องสว่าง บริเวณด้านหน้าโครงการ
	5. ติดตั้งหม้อแปลงและมิเตอร์ไฟฟ้าชั่วคราวจากการไฟฟ้านครหลวง สำหรับใช้ในการก่อสร้างโครงการ	- โครงการมีการติดตั้งหม้อแปลงและมิเตอร์ไฟฟ้าชั่วคราวจากการไฟฟ้านครหลวง สำหรับใช้ในการก่อสร้างโครงการ (รูปที่ 3.36)	- ไม่พบปัญหา

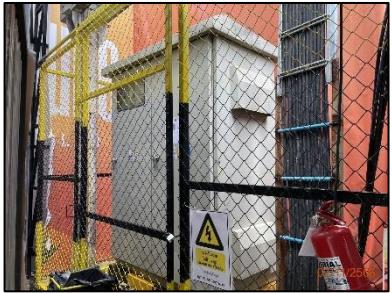
รูปที่ 3.36 หม้อแปลงไฟฟ้า

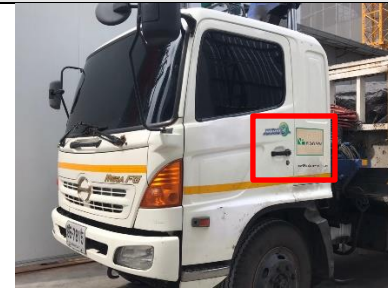
ผลกระทบสิ่งแวดล้อม	มาตรการป้องกันและแก้ไขผลกระทบสิ่งแวดล้อม	รายละเอียดการปฏิบัติงานจริง	ปัญหาและแนวทางแก้ไข	การอ้างอิง
5. คุณค่าการใช้ประโยชน์ของมนุษย์ 5.6 การคมนาคม	1. ติดป้ายประชาสัมพันธ์บริเวณด้านข้างของรถขนส่งสินค้า วัสดุก่อสร้าง และรับ-ส่งคนงาน โดยระบุชื่อบริษัทผู้รับเหมา พร้อมเบอร์โทรศัพท์ติดต่อเพื่อให้ผู้พักอาศัยใกล้เคียง และผู้ที่สัญจรโดยใช้เส้นทางร่วมกับรถบรรทุกได้รับทราบข้อมูล และสามารถติดต่อกับผู้รับเหมาได้โดยตรง ในกรณีที่ได้รับความเดือดร้อนจากการขนส่งวัสดุก่อสร้างและรับ-ส่งคนงาน	- โครงการมีการติดป้ายประชาสัมพันธ์บริเวณด้านข้างของรถขนส่งสินค้า วัสดุก่อสร้าง และรับ-ส่งคนงาน โดยระบุชื่อบริษัทผู้รับเหมา พร้อมเบอร์โทรศัพท์ติดต่อเพื่อให้ผู้พักอาศัยใกล้เคียง และผู้ที่สัญจรโดยใช้เส้นทางร่วมกับรถบรรทุกได้รับทราบข้อมูลและสามารถติดต่อกับผู้รับเหมาได้โดยตรง ในกรณีที่ได้รับความเดือดร้อนจากการขนส่งวัสดุก่อสร้าง (รูปที่ 3.37)	- ไม่พบปัญหา

รูปที่ 3.37 ป้ายชื่อบริษัทและเบอร์โทรติดต่อด้านหน้ารถขนส่งวัสดุก่อสร้าง

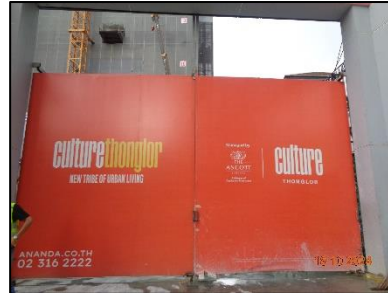
2. จัดให้มีป้ายชื่อโครงการ และลูกศรแสดงทิศทางการเข้า-ออกโครงการให้สามารถมองเห็นได้อย่างชัดเจนในระยะที่สามารถชะลอ เพื่อเลี้ยวรถเข้าสู่พื้นที่โครงการได้อย่างปลอดภัย	โครงการจัดให้มีป้ายชื่อโครงการ (รูปที่ 3.38) และลูกศรแสดง ทิศทางการเข้า-ออกโครงการให้สามารถมองเห็นได้อย่างชัดเจน เพื่อเลี้ยวรถเข้าสู่พื้นที่โครงการได้อย่างปลอดภัย	- ไม่พบปัญหา

รูปที่ 3.38 ป้ายชื่อโครงการ

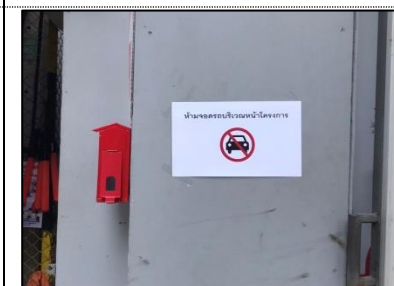
4. ห้ามจอดรถเพื่อรอขนส่งดิน ขนส่งวัสดุก่อสร้าง หรือรับ-ส่งคนงานบนถนนบริเวณด้านหน้าโครงการ และถนนอื่นๆ บริเวณใกล้เคียงโดยเด็ดขาด	- โครงการมีการห้ามจอดรถเพื่อรอขนส่งดิน ขนส่งวัสดุก่อสร้าง หรือรับ-ส่งคนงานบนถนนบริเวณด้านหน้าโครงการ (รูปที่ 3.39)	- ไม่พบปัญหา

<p>รูปที่ 3.39 ป้ายห้ามจอดรถบริเวณด้านหน้าโครงการ</p>

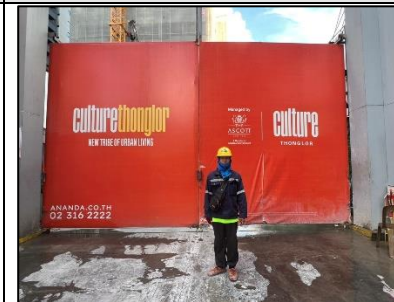
ผลกระทบสิ่งแวดล้อม	มาตรการป้องกันและแก้ไขผลกระทบสิ่งแวดล้อม	รายละเอียดการปฏิบัติจริง	ปัญหาและแนวทางแก้ไข	การอ้างอิง
5. คุณค่าการใช้ประโยชน์ ของมนุษย์ 5.6 การคมนาคม (ต่อ)	3. จัดเจ้าหน้าที่รักษาความปลอดภัยคอยอำนวยความสะดวกให้กับรถที่จะเข้าหรือออกจากโครงการให้สามารถเข้า-ออกโครงการได้โดยสะดวกและปลอดภัย ไม่กีดขวางการจราจรบนถนนสุขุมวิท 59 และถนนสาธารณะอื่นๆ บริเวณใกล้เคียงโครงการโดยให้ความสำคัญกับรถยนต์ที่สัญจรบนถนนสาธารณะเป็นหลัก	- โครงการจัดให้มีเจ้าหน้าที่รักษาความปลอดภัยคอยอำนวยความสะดวกให้กับรถที่จะเข้าหรือออกจากโครงการได้โดยสะดวกและปลอดภัย ไม่กีดขวางการจราจรบนถนนสุขุมวิท 59 และถนนสาธารณะอื่นๆ และบริเวณใกล้เคียงโครงการ (รูปที่ 3.4)	- ไม่พบปัญหา

รูปที่ 3.4 เจ้าหน้าที่รักษาความปลอดภัย ควบคุมการเข้า-ออกโครงการ

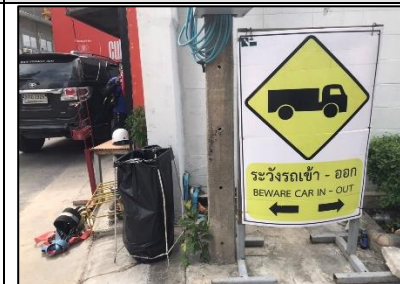
ผลกระทบสิ่งแวดล้อม	มาตรการป้องกันและแก้ไขผลกระทบสิ่งแวดล้อม	รายละเอียดการปฏิบัติจริง	ปัญหาและแนวทางแก้ไข	การอ้างอิง
5. คุณค่าการใช้ประโยชน์ ของมนุษย์ 5.6 การคมนาคม (ต่อ)	5. ติดตั้งสัญญาณไฟเตือน ไฟกระพริบ และป้ายการจราจรชั่วคราว บริเวณทางเข้า-ออกโครงการให้สามารถมองเห็นได้อย่างชัดเจนทั้งในช่วงเวลากลางวันและกลางคืน	- โครงการติดตั้งป้ายการจราจรชั่วคราว บริเวณทางเข้า-ออกโครงการ (รูปที่ 3.40) และสัญญาณไฟเตือน (รูปที่ 3.41) ให้สามารถมองเห็นได้อย่างชัดเจนทั้งในช่วงเวลากลางวันและกลางคืน	- ไม่พบปัญหา

<p>รูปที่ 3.40 ป้ายจราจรชั่วคราว บริเวณทางเข้า-ออก</p>

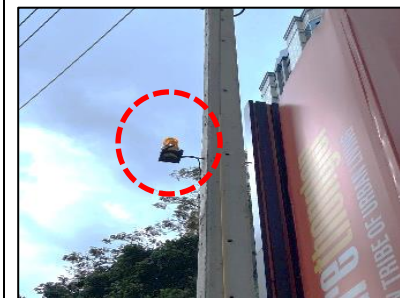
<p>รูปที่ 3.41 สัญญาณไฟเตือน</p>

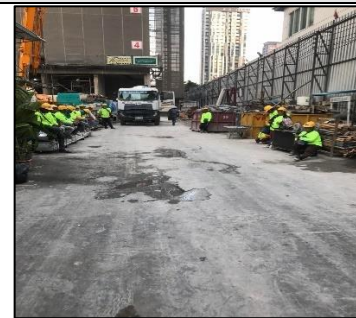
ผลกระทบสิ่งแวดล้อม	มาตรการป้องกันและแก้ไขผลกระทบสิ่งแวดล้อม	รายละเอียดการปฏิบัติจริง	ปัญหาและแนวทางแก้ไข	การอ้างอิง
5. คุณค่าการใช้ประโยชน์ ของมนุษย์ 5.6 การคมนาคม (ต่อ)	10. จัดให้มีพื้นที่สำหรับจอดรถคอนกรีต และรถบรรทุกเพื่อไม่ให้เกิดแถวคอยบนถนนซอยสุขุมวิท 59 และถนนสาธารณะอื่นๆ	- โครงการจัดให้มีพื้นที่สำหรับจอดรถคอนกรีต (รูปที่ 3.42) และรถบรรทุกเพื่อไม่ให้เกิดการจอดรอบนถนนซอยสุขุมวิท 59 และถนนสาธารณะอื่นๆ	- ไม่พบปัญหา

รูปที่ 3.42 พื้นที่สำหรับจอดรถ
	11. ก่อนเริ่มการก่อสร้างโครงการจะต้องสำรวจถนนซอยสุขุมวิท 59 ก่อนเริ่มทำงาน และหากถนนเกิดความเสียหายระหว่างการก่อสร้างโครงการจะประสานกับสำนักงานเขตวัฒนา ในการดำเนินการปรับปรุงถนนให้อยู่ในสภาพใช้งานได้โดยเร็วที่สุด	- โครงการมีการสำรวจถนนซอยสุขุมวิท 59 ก่อนเริ่มทำงาน และหากถนนเกิดความเสียหายระหว่างการก่อสร้างโครงการจะประสานกับสำนักงานเขตวัฒนา ในการดำเนินการปรับปรุงถนนให้อยู่ในสภาพใช้งานได้โดยเร็วที่สุด	- ไม่พบปัญหา	-

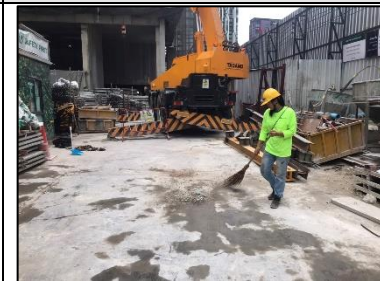
ผลกระทบสิ่งแวดล้อม	มาตรการป้องกันและแก้ไขผลกระทบสิ่งแวดล้อม	รายละเอียดการปฏิบัติจริง	ปัญหาและแนวทางแก้ไข	การอ้างอิง
5. คุณค่าการใช้ประโยชน์ของมนุษย์ 5.6 การคมนาคม (ต่อ)	12. จัดให้มีคนงานคอยกวาดเศษดิน ทราย ที่ตกหล่นบริเวณทางเข้า-ออกโครงการ และพื้นที่ข้างเคียงกรณีที่มีเศษดินเปื้อกตกหล่นจะทำความสะอาดโดยใช้น้ำฉีด และกวาดพื้นให้สะอาด ทั้งนี้หากมีเหตุทำให้ต้นไม้เกิดการเสียหายก็จะมีแรงงานโครงการให้รับทราบ ซึ่งโครงการจะมีการแก้ไข	- โครงการจัดให้มีคนงานคอยทำความสะอาดโดยการกวาดกวาดเศษดิน ทราย ที่ตกหล่นบริเวณทางเข้า-ออกโครงการ และบริเวณพื้นที่ข้างเคียง (รูปที่ 3.10)	- ไม่พบปัญหา

รูปที่ 3.10 เจ้าหน้าที่กวาดเศษดิน ทราย ที่ตกหล่น บริเวณทางเข้า-ออกโครงการ

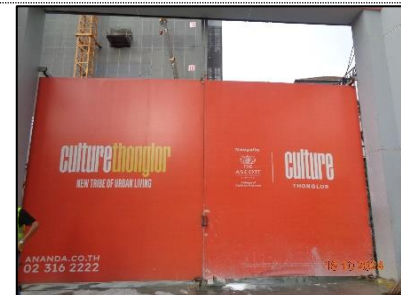
2. โครงการต้องติดป้ายบริเวณพื้นที่โครงการดังนี้ <ul style="list-style-type: none"> ติดป้ายโครงการและป้ายเตือนโดยรอบพื้นที่เพื่อแสดงให้บุคคลภายนอกทราบถึงเขตการก่อสร้างให้ชัดเจน 	- โครงการมีการติดป้ายโครงการและป้ายเตือนโดยรอบพื้นที่เพื่อแสดงให้บุคคลภายนอกทราบถึงเขตการก่อสร้างให้ชัดเจน (รูปที่ 3.38)	- ไม่พบปัญหา

รูปที่ 3.38 ป้ายชื่อโครงการ
	<ul style="list-style-type: none"> จัดทำป้าย “อันตราย” “ห้ามสูบบุหรี่” “ห้ามทำให้เกิดประกายไฟ” หรือ “ห้ามพกพาอุปกรณ์สำหรับจุดไฟหรือติดไฟ” หรือป้ายซึ่งมีข้อความอื่นที่มีความหมายในทำนองเดียวกันตามสภาพหรือคุณสมบัติของวัสดุไวไฟหรือวัตถุระเบิดไว้ให้เห็นได้ชัดเจน 	- โครงการมีการจัดทำป้าย “ระวังอันตราย” “ห้ามสูบบุหรี่” “ห้ามทำให้เกิดประกายไฟ” “ห้ามพกพาอาวุธสำหรับจุดไฟ” ติดไว้ให้เห็นอย่างชัดเจน (รูปที่ 3.43)	- ไม่พบปัญหา

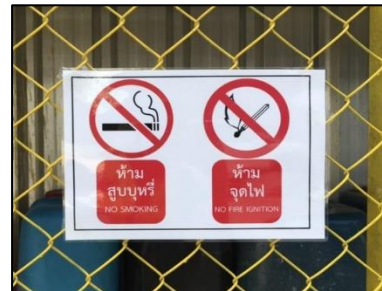
ป้ายห้ามสูบบุหรี่ รูปที่ 3.43 ป้ายเตือนบริเวณพื้นที่ก่อสร้าง

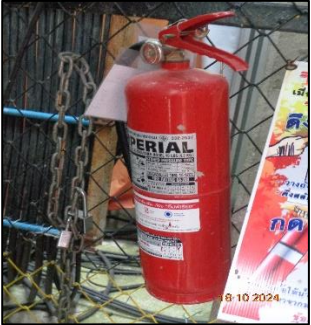
ผลกระทบสิ่งแวดล้อม	มาตรการป้องกันและแก้ไขผลกระทบสิ่งแวดล้อม	รายละเอียดการปฏิบัติจริง	ปัญหาและแนวทางแก้ไข	การอ้างอิง
5. คุณค่าการใช้ประโยชน์ ของมนุษย์ 5.7 การป้องกันอัคคีภัย (ต่อ)	3. จัดให้มีถังดับเพลิงเคมีให้เพียงพอ เพื่อเตรียมความพร้อมในการเข้าระงับเหตุเพลิงไหม้ โดยจัดให้มีถังดับเพลิงเคมีในบริเวณพื้นที่ก่อสร้าง จำนวน 1 ถัง/จุด และเมื่อก่อสร้างขึ้นโครงสร้างอาคารไปจนถึงติดตั้งสาธารณูปโภคและตกแต่งแล้วเสร็จ ต้องจัดให้มีถังดับเพลิงเคมีไว้บริเวณบันไดของอาคาร จำนวน 1 ถัง/ชั้น ตลอดระยะดำเนินการก่อสร้างโครงการจนแล้วเสร็จ	- โครงการจัดให้มีถังดับเพลิงเคมีบริเวณภายในพื้นที่ก่อสร้าง จำนวน 1 ถัง/จุด (รูปที่ 3.44) เพื่อเตรียมพร้อมในการเข้าระงับเหตุเพลิงไหม้	- ไม่พบปัญหา

รูปที่ 3.44 ถังดับเพลิงเคมี

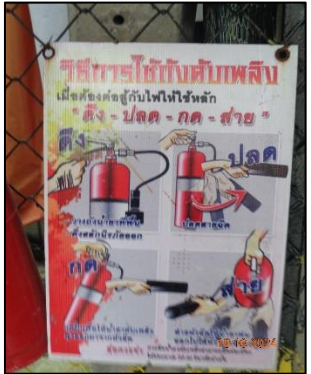
4. ในการติดตั้งถังดับเพลิงทุกจุดต้องให้ส่วนบนสุดของตัวเครื่องสูงจากระดับพื้นอาคารหรือสถานที่ก่อสร้างไม่เกิน 1.40 เมตร และอยู่ในที่ซึ่งสามารถมองเห็นและใช้สอยได้โดยสะดวก และจัดให้มีการตรวจสอบเครื่องดับเพลิงให้อยู่ในสภาพใช้งานได้ทุก 6 เดือน พร้อมทั้งติดป้ายแนะนำการใช้ถังดับเพลิง	- โครงการกำหนดให้ในการติดตั้งถังดับเพลิงซึ่งมีระดับความสูงไม่เกิน 1.40 เมตร และอยู่ในที่สามารถมองเห็นและใช้งานได้โดยสะดวก และจัดให้มีเจ้าหน้าที่ตรวจสอบเครื่องดับเพลิงให้อยู่ในสภาพใช้งานได้ เป็นประจำทุกเดือน (ภาคผนวกที่ 16) พร้อมทั้งติดป้ายแนะนำการใช้ถังดับเพลิง (รูปที่ 3.45)	- ไม่พบปัญหา

รูปที่ 3.45 ป้ายการใช้ถังดับเพลิง

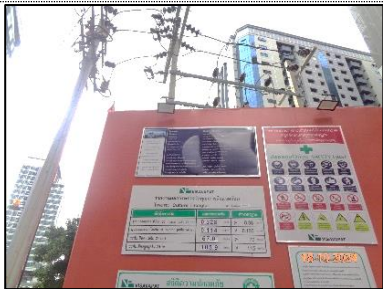
2. จัดให้มีป้ายประชาสัมพันธ์ โดยการติดตั้งป้าย ขนาดความกว้างไม่น้อยกว่า 2.4 เมตร และความยาวไม่น้อยกว่า 4.8 เมตร เพื่อแจ้งการก่อสร้างบริเวณแนวรั้วก่อสร้างด้านที่ถนนซอยสุขุมวิท 59 ให้เห็นอย่างชัดเจนและสภาพที่ดีอยู่ตลอดเวลาในช่วงระยะก่อสร้าง โดยมีรายละเอียดตามที่กำหนดไว้ในมาตรการทั่วไปทุกประการ	- โครงการจัดให้มีป้ายประชาสัมพันธ์ โดยติดตั้งป้าย เพื่อแจ้งการก่อสร้างบริเวณแนวรั้วก่อสร้างด้านที่ถนนซอยสุขุมวิท 59 ให้เห็นอย่างชัดเจนและสภาพที่ดีอยู่ตลอดเวลาในช่วงระยะก่อสร้าง โดยมีรายละเอียดตามที่กำหนดไว้ในมาตรการทั่วไปทุกประการ (รูปที่ 3.1)	- ไม่พบปัญหา

รูปที่ 3.1 ป้ายประชาสัมพันธ์โครงการบริเวณด้านหน้าโครงการ

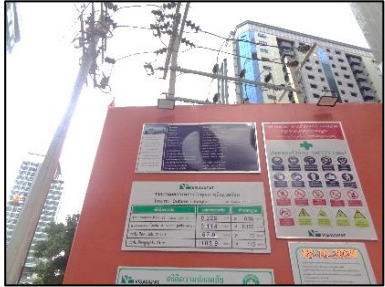
ผลกระทบสิ่งแวดล้อม	มาตรการป้องกันและแก้ไขผลกระทบสิ่งแวดล้อม	รายละเอียดการปฏิบัติจริง	ปัญหาและแนวทางแก้ไข	การอ้างอิง
6. คุณค่าต่อคุณภาพชีวิต 6.1 สภาพเศรษฐกิจ สังคม (ต่อ)	5. ติดตั้งกล่องรับเรื่องร้องเรียน และติดป้ายประชาสัมพันธ์ บริเวณด้านหน้าโครงการ โดยระบุชื่อเจ้าของโครงการ ชื่อผู้รับเหมา ผู้ควบคุมงาน พร้อมเบอร์โทรศัพท์ ติดต่อผู้รับผิดชอบ เบอร์โทรศัพท์ของหน่วยงานอนุญาต เพื่อให้ผู้พักอาศัยที่อยู่ใกล้เคียงได้ทราบข้อมูล และสามารถติดต่อกับผู้รับเหมา/ผู้ควบคุมงาน/หน่วยงานอนุญาตโดยตรงในกรณีได้รับความเดือดร้อนจากการก่อสร้าง	- โครงการติดตั้งกล่องรับเรื่องร้องเรียน (รูปที่ 3.46) และติดป้ายประชาสัมพันธ์บริเวณด้านหน้าโครงการ โดยระบุชื่อเจ้าของโครงการชื่อผู้รับเหมา ผู้ควบคุมงาน พร้อมเบอร์โทรศัพท์ ติดต่อผู้รับผิดชอบ เบอร์โทรศัพท์ของหน่วยงานอนุญาต (รูปที่ 3.1)	- ไม่พบปัญหา

<p>รูปที่ 3.1 ป้ายประชาสัมพันธ์โครงการ บริเวณด้านหน้าโครงการ</p>

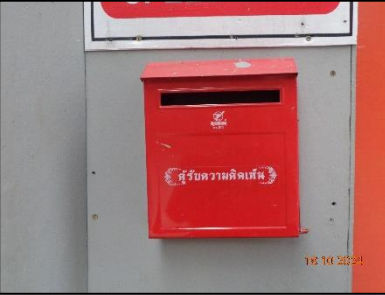
<p>รูปที่ 3.46 กล่องรับเรื่องร้องเรียน</p>

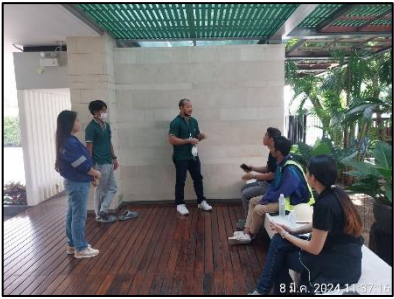
ผลกระทบสิ่งแวดล้อม	มาตรการป้องกันและแก้ไขผลกระทบสิ่งแวดล้อม	รายละเอียดการปฏิบัติจริง	ปัญหาและแนวทางแก้ไข	การอ้างอิง
6. คุณค่าต่อคุณภาพชีวิต 6.1 สภาพเศรษฐกิจ สังคม (ต่อ)	10. จัดให้มีเจ้าหน้าที่มัลชนสัมพันธ์ประจำที่มีความรู้ด้านสังคมศาสตร์หรือวิศวกรรมศาสตร์เพื่อรับเรื่องร้องเรียนของโครงการฯ โดยสามารถติดต่อได้ตลอด 24 ชั่วโมงในช่วงระยะก่อสร้างจนกว่าจะถึงระยะเปิดดำเนินการพร้อมทั้งเปิดช่องทางรับเรื่องร้องเรียนให้หลากหลาย เช่น กล้องรับเรื่อง ร้อง โทรศัพท์ โทรสาร อีเมล หรือสื่อทางสังคมต่างๆ ได้แก่ ตั้งกลุ่มไลน์ เปิดช่องร้องเรียนใน Facebook ของบริษัท เป็นต้น	- โครงการจัดให้มีเจ้าหน้าที่มัลชนสัมพันธ์ประจำที่มีความรู้ด้านสังคมศาสตร์หรือวิศวกรรมศาสตร์เพื่อรับเรื่องร้องเรียนของโครงการฯ โดยสามารถติดต่อได้ตลอด 24 ชั่วโมงในช่วงระยะก่อสร้างจนกว่าจะถึงระยะเปิดดำเนินการ (รูปที่ 3.20) พร้อมทั้งเปิดช่องทางรับเรื่องร้องเรียนให้หลากหลาย เช่น กล้องรับเรื่องร้องเรียน โทรศัพท์ อีเมล และ Line Official เพื่อรับเรื่องร้องเรียน (รูปที่ 3.47)	- ไม่พบปัญหา	<div>

<p>รูปที่ 3.20 เจ้าหน้าที่มัลชนสัมพันธ์ประจำที่มีความรู้ด้านสังคมศาสตร์รับเรื่องร้องเรียนของโครงการฯ</p></div> <div>

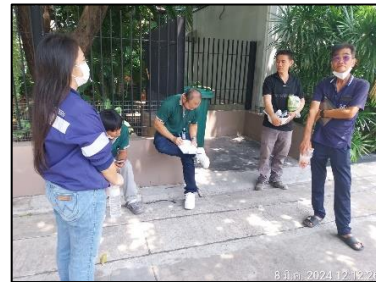
ผลกระทบสิ่งแวดล้อม	มาตรการป้องกันและแก้ไขผลกระทบสิ่งแวดล้อม	รายละเอียดการปฏิบัติจริง	ปัญหาและแนวทางแก้ไข	การอ้างอิง
6. คุณค่าต่อคุณภาพชีวิต 6.2 การมีส่วนร่วมของ ประชาชนและชุมชน สัมพันธ์	1. การจัดประชาสัมพันธ์ด้วยป้ายประชาสัมพันธ์ การแจ้งประชาสัมพันธ์และการแจกเอกสารต่างๆ ที่เกี่ยวข้องตามมาตรการก่อนเริ่มงานการก่อสร้างล่วงหน้าไม่น้อยกว่า 15 วัน ให้กับเจ้าของอาคารหรือผู้พักอาศัยในเขตติดต่อใกล้เคียงรับทราบแผนงานก่อสร้าง พร้อมทั้งแจ้งชื่อและเบอร์โทรศัพท์ของเจ้าหน้าที่ของโครงการ เจ้าหน้าที่ของบริษัทผู้รับเหมาที่ควบคุมงานก่อสร้าง เพื่อให้ติดต่อหรือแจ้งเรื่องร้องเรียนได้ทันทีในกรณีที่ได้รับผลกระทบได้ตลอดเวลา โดยมีรายละเอียดตามที่กำหนดไว้ในมาตรการทั่วไปทุกประการ	- โครงการมีการประชาสัมพันธ์ด้วยป้ายประชาสัมพันธ์ การแจ้งประชาสัมพันธ์และการแจกเอกสารที่เกี่ยวข้องตามมาตรการก่อนเริ่มงานการก่อสร้างล่วงหน้าไม่น้อยกว่า 15 วัน ให้กับเจ้าของอาคารหรือผู้พักอาศัยในเขตติดต่อใกล้เคียงรับทราบแผนงานก่อสร้าง พร้อมทั้งแจ้งชื่อและเบอร์โทรศัพท์ของเจ้าหน้าที่ของโครงการ เจ้าหน้าที่ของบริษัทผู้รับเหมาที่ควบคุมงานก่อสร้าง เพื่อให้ติดต่อและแจ้งเรื่องร้องเรียนได้ทันทีในกรณีที่ได้รับผลกระทบได้ตลอดเวลา โดยมีรายละเอียดตามที่กำหนดไว้ในมาตรการทั่วไปทุกประการ (รูปที่ 3.19)	- ไม่พบปัญหา

รูปที่ 3.19 เจ้าหน้าที่จากโครงการเข้าแจ้งต่อผู้พักอาศัยที่อยู่ติดพื้นที่โครงการและพื้นที่ใกล้เคียง ก่อนดำเนินการก่อสร้าง

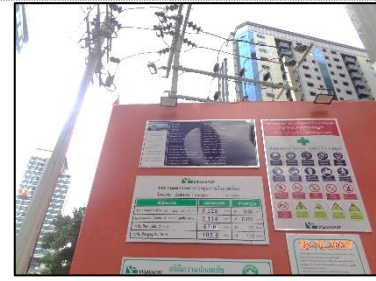
2. จัดให้มีป้ายประชาสัมพันธ์ โดยการติดตั้งป้าย ขนาดความกว้างไม่น้อยกว่า 2.4 เมตร และความยาวไม่น้อยกว่า 4.8 เมตร เพื่อแจ้งการก่อสร้างบริเวณแนวรั้วด้านที่ถนนสุขุมวิท 59 ให้เห็นอย่างชัดเจนและสภาพที่ดีอยู่ตลอดเวลาในช่วงระยะก่อสร้างโดยมีรายละเอียดตามที่กำหนดไว้ในมาตรการทั่วไปทุกประการ	- โครงการจัดให้มีป้ายประชาสัมพันธ์ เพื่อแจ้งการก่อสร้างบริเวณแนวรั้วด้านถนนสุขุมวิท 59 โดยมีการมองเห็นอย่างชัดเจนและสภาพที่ดีอยู่ตลอดเวลาในช่วงระยะก่อสร้างโดยมีรายละเอียด ตามที่กำหนดไว้ในมาตรการทั่วไปทุกประการ (รูปที่ 3.1)	- ไม่พบปัญหา

รูปที่ 3.1 ป้ายประชาสัมพันธ์โครงการ บริเวณด้านหน้าโครงการ

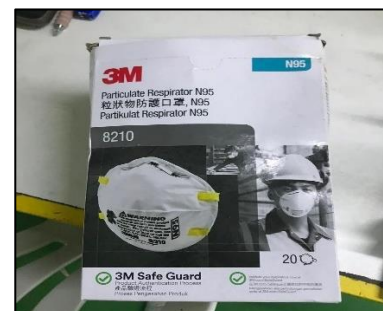
ผลกระทบสิ่งแวดล้อม	มาตรการป้องกันและแก้ไขผลกระทบสิ่งแวดล้อม	รายละเอียดการปฏิบัติจริง	ปัญหาและแนวทางแก้ไข	การอ้างอิง
6. คุณค่าต่อคุณภาพชีวิต 6.3 การสาธารณสุข 6.3.1 ผลกระทบต่อคนงาน - ผลกระทบด้านสุขภาพ ต่อคนงานก่อสร้าง	โรคระบบทางเดินหายใจและภูมิแพ้ 1. จัดให้มีหน้ากากป้องกันสำหรับคนงานที่เกี่ยวข้องกับการทำงานที่ใช้สารเคมีที่มีกลิ่นรุนแรง เช่น การทาสี เป็นต้น	- ปัจจุบันทางโครงการมีการใช้สารเคมีที่รุนแรงหากมีกิจกรรมดังกล่าวทางโครงการจะให้มีหน้ากากป้องกันสำหรับคนงานที่เกี่ยวข้องกับการทำงานที่ใช้สารเคมีที่มีกลิ่นรุนแรง เช่น การทาสี (รูปที่ 3.49)	- ไม่พบปัญหา

รูปที่ 3.49 หน้ากากป้องกันสารเคมี

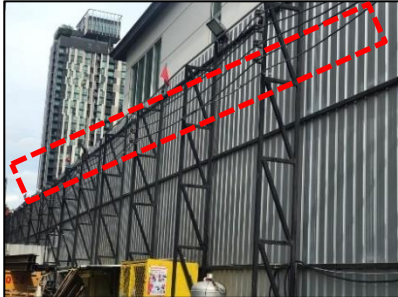
<p>สปริงเกอร์บริเวณรอบรั้วโครงการ</p> <p>รูปที่ 3.8 การฉีดพรมน้ำบริเวณพื้นที่ก่อสร้างและบริเวณที่ทำให้เกิดฝุ่น (ต่อ)</p>
	<p>3. ในการกองวัสดุที่มีฝุ่นหรือเศษวัสดุที่เหลือใช้ให้ปิดหรือคลุมด้วยผ้าใบด้านบนและด้านข้างอีก 3 ด้านให้มิดชิด</p>	<p>- ปัจจุบันโครงการยังไม่มีเศษวัสดุที่เหลือใช้ หากมีเศษวัสดุเหลือใช้ ทางโครงการจะกองเศษวัสดุ โดยปิดหรือคลุมด้วยผ้าใบด้านบนและด้านข้างอีก 3 ด้านให้มิดชิด (รูปที่ 3.12)</p>	<p>- ไม่พบปัญหา</p>

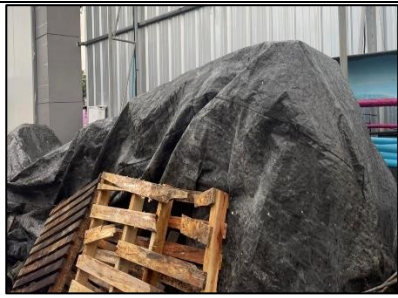
<p>รูปที่ 3.12 พื้นที่กองวัสดุก่อสร้าง</p>

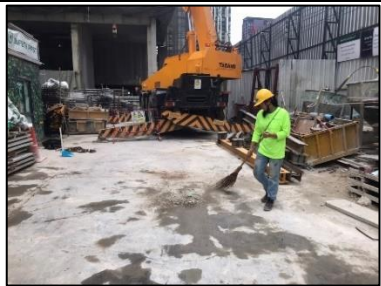
ผลกระทบสิ่งแวดล้อม	มาตรการป้องกันและแก้ไขผลกระทบสิ่งแวดล้อม	รายละเอียดการปฏิบัติจริง	ปัญหาและแนวทางแก้ไข	การอ้างอิง
6. คุณค่าต่อคุณภาพชีวิต 6.3 การสาธารณสุข 6.3.1 ผลกระทบต่อคนงาน (ต่อ) - ผลกระทบด้านสุขภาพ ต่อคนงานก่อสร้าง	4. รักษาความสะอาดบริเวณด้านทางเข้า-ออก โครงการไม่ให้มีเศษดิน และทราย ตกค้างตลอดระยะเวลาก่อสร้าง	- โครงการจัดให้มีคนงานคอยกวาดเศษดิน ทราย ที่ตกหล่นบริเวณทางเข้า-ออกโครงการ และพื้นที่ข้างเคียงกรณีที่มีเศษดินเปียกตกหล่นจะทำความสะอาดโดยใช้น้ำฉีด และกวาดพื้นให้สะอาดโดยทันที โดยต้องระวังไม่ให้เศษตะกอนดินไหลลงสู่ท่อระบายน้ำสาธารณะ (รูปที่ 3.10)	- ไม่พบปัญหา

รูปที่ 3.10 เจ้าหน้าที่กวาดเศษดิน ทราย บริเวณทางเข้า-ออกโครงการ

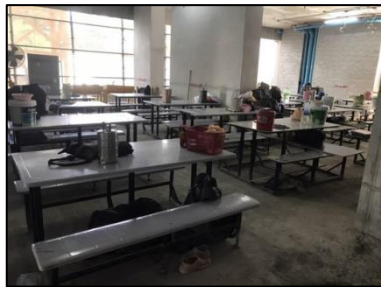
ผลกระทบสิ่งแวดล้อม	มาตรการป้องกันและแก้ไขผลกระทบสิ่งแวดล้อม	รายละเอียดการปฏิบัติจริง	ปัญหาและแนวทางแก้ไข	การอ้างอิง
6. คุณค่าต่อคุณภาพชีวิต 6.3 การสาธารณสุข 6.3.1 ผลกระทบต่อคนงาน - ผลกระทบด้านสุขภาพ ต่อคนงานก่อสร้าง (ต่อ)	โรคลมแดด 1. จัดให้มีที่พักผ่อนสำหรับคนงานในบริเวณพื้นที่ก่อสร้าง ซึ่งมีหลังคาบังแดด และจัดให้น้ำดื่มในที่พักผ่อนสำหรับ คนงาน	- โครงการจัดให้มีที่พักผ่อนสำหรับคนงานในบริเวณ พื้นที่ก่อสร้าง (รูปที่ 3.50) โดยมีหลังคาบังแดด และ จัดให้น้ำดื่มในที่พักผ่อนสำหรับคนงาน (รูปที่ 3.51)	- ไม่พบปัญหา

รูปที่ 3.50 ที่พักผ่อนสำหรับคนงาน

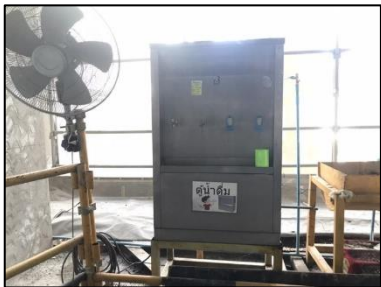
รูปที่ 3.51 น้ำดื่มในที่พักผ่อน

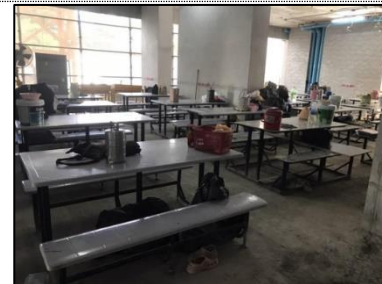
รูปที่ 3.50 ที่พักสำหรับคนงานก่อสร้าง

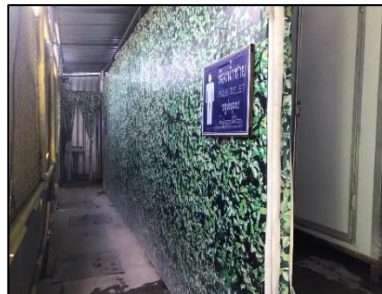
รูปที่ 3.23 ห้องน้ำห้องส้วมสำหรับคนงาน

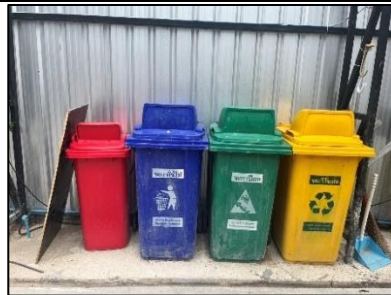
<p>รูปที่ 3.31 ถังรองรับมูลฝอย</p>
	<p>3. อบรมให้ความรู้แก่คนงานเรื่องวิธีป้องกันโรคที่เกิดจากคนเป็นพาหะนำโรค</p>	<p>- โครงการจัดให้มีการอบรมให้ความรู้แก่คนงานเรื่องวิธีป้องกันโรคที่เกิดจากคนเป็นพาหะนำโรค (รูปที่ 3.52)</p>	<p>- ไม่พบปัญหา</p>

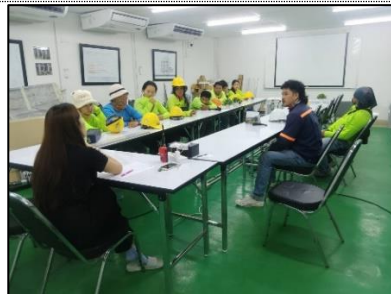
<p>รูปที่ 3.52 เจ้าหน้าที่อบรมให้ความรู้แก่คนงานเรื่องวิธีป้องกันโรค</p>

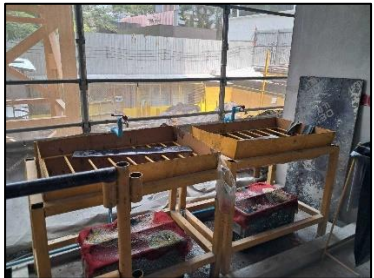
ผลกระทบสิ่งแวดล้อม	มาตรการป้องกันและแก้ไขผลกระทบสิ่งแวดล้อม	รายละเอียดการปฏิบัติจริง	ปัญหาและแนวทางแก้ไข	การอ้างอิง
6. คุณค่าต่อคุณภาพชีวิต 6.3 การสาธารณสุข 6.3.1 ผลกระทบต่อคนงาน - ผลกระทบด้านสุขภาพ ต่อคนงานก่อสร้าง (ต่อ)	โรคติดต่อร้ายแรง สำหรับผู้ประกอบการ/นายจ้าง ให้มีมาตรการตามแนวทาง ที่กรมควบคุมโรคกำหนด โดยมีมาตรการที่สำคัญดังนี้ 1. จัดให้มีเจ้าหน้าที่ให้ความรู้ คำแนะนำเกี่ยวกับการแพร่กระจายเชื้อไวรัส COVID-19 ให้แก่คนงานก่อสร้าง และจัดให้มีสบู่ เจลล้างมือแอลกอฮอล์ภายในพื้นที่ก่อสร้าง อย่างทั่วถึง	- โครงการจัดให้มีเจ้าหน้าที่ให้ความรู้ คำแนะนำเกี่ยวกับการแพร่กระจายเชื้อไวรัส COVID-19 ใช้เลือดออก หรือโรคติดต่ออื่นๆตามฤดูกาล ให้แก่คนงานก่อสร้าง และจัดให้มีสบู่ เจลล้างมือ แอลกอฮอล์ภายในพื้นที่ ก่อสร้างอย่างทั่วถึง (รูปที่ 3.54)	- ไม่พบปัญหา

รูปที่ 3.54 จุดล้างมือภายในพื้นที่ก่อสร้าง

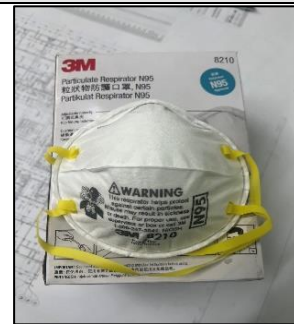
ผลกระทบสิ่งแวดล้อม	มาตรการป้องกันและแก้ไขผลกระทบสิ่งแวดล้อม	รายละเอียดการปฏิบัติจริง	ปัญหาและแนวทางแก้ไข	การอ้างอิง
6. คุณค่าต่อคุณภาพชีวิต 6.3 การสาธารณสุข 6.3.1 ผลกระทบต่อคนงาน - ผลกระทบด้านสุขภาพ ต่อคนงานก่อสร้าง (ต่อ)	4. จัดหาหน้ากากอนามัย หรือหน้ากากผ้า และอุปกรณ์ป้องกันให้เพียงพอกับคนงาน	- โครงการมีการจัดเตรียมหน้ากากอนามัย หรือ หน้ากากผ้า และอุปกรณ์ป้องกันเพียงพอกับคนงาน (รูปที่ 3.55)	- ไม่พบปัญหา

รูปที่ 3.55 หน้ากากอนามัยสำหรับคนงาน
	5. จัดให้มีที่ล้างมือพร้อมสบู่ หรือจุดบริการเจลแอลกอฮอล์ สำหรับคนงานอย่างเพียงพอ ทั้งในพื้นที่บริเวณก่อสร้าง และที่พักคนงาน	- โครงการจัดให้มีที่ล้างมือพร้อมสบู่ หรือจุดบริการเจลแอลกอฮอล์ สำหรับคนงาน ทั้งในพื้นที่บริเวณก่อสร้าง และที่พักคนงาน (รูปที่ 3.56)	- ไม่พบปัญหา

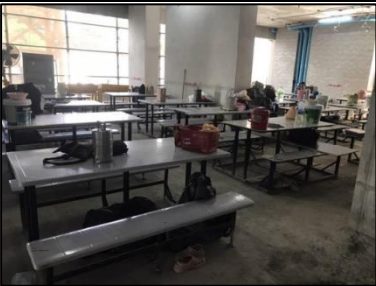
ผลกระทบสิ่งแวดล้อม	มาตรการป้องกันและแก้ไขผลกระทบสิ่งแวดล้อม	รายละเอียดการปฏิบัติจริง	ปัญหาและแนวทางแก้ไข	การอ้างอิง
6. คุณค่าต่อคุณภาพชีวิต 6.3 การสาธารณสุข 6.3.1 ผลกระทบต่อคนงาน - ผลกระทบด้านสุขภาพ ต่อคนงานก่อสร้าง (ต่อ)	6. จัดที่ นั่งรับประทานอาหารในแคมป์ หรือสถานที่ ก่อสร้างให้มีระยะห่างระหว่างบุคคล 1-2 เมตร	- โครงการมีการจัดเตรียมที่นั่งรับประทานอาหารในบริเวณพื้นที่ก่อสร้าง โดยให้คนงานคำนึงถึงสุขอนามัยในการรับประทานอาหาร (รูปที่ 3.50)	- ไม่พบปัญหา

รูปที่ 3.50 ที่พักผ่อนสำหรับคนงาน

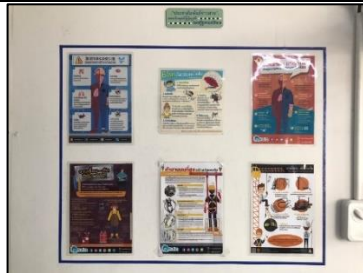
ผลกระทบสิ่งแวดล้อม	มาตรการป้องกันและแก้ไขผลกระทบสิ่งแวดล้อม	รายละเอียดการปฏิบัติจริง	ปัญหาและแนวทางแก้ไข	การอ้างอิง
6. คุณค่าต่อคุณภาพชีวิต 6.3 การสาธารณสุข 6.3.1 ผลกระทบต่อคนงาน - ผลกระทบด้านสุขภาพ ต่อคนงานก่อสร้าง (ต่อ)	8. จัดหาสื่อความรู้ และข้อมูลข่าวสาร เกี่ยวกับการป้องกันโรคติดต่อ COVID-19 ด้วยภาษาที่คนงานเข้าใจได้ และให้มีจุดประชาสัมพันธ์การป้องกันโรคติดต่อ COVID-19 ที่ชัดเจน	- โครงการมีการจัดหาสื่อความรู้ และข้อมูลข่าวสารเกี่ยวกับการป้องกันโรคติดต่อ COVID-19 และโรคลมแดด ด้วยภาษาที่คนงานเข้าใจได้ และให้มีจุดประชาสัมพันธ์การป้องกันโรคติดต่อ COVID-19 และโรคลมแดดที่ชัดเจน (รูปที่ 3.57)	- ไม่พบปัญหา

รูปที่ 3.57 ป้ายประชาสัมพันธ์สื่อความรู้เรื่อง การป้องกันโรคติดต่อ COVID-19

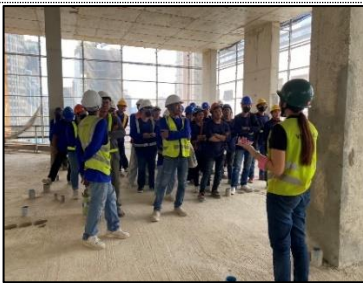
9. ให้ผู้ควบคุมงาน/หัวหน้างาน จัดให้มี safety talk กับคนงาน เกี่ยวกับการป้องกันโรคติดต่อ COVID-19 ช่วงก่อนเข้างานทุกวันและมีการกำกับติดตามการปฏิบัติตามแนวทางการป้องกันโรคติดต่อ COVID-19 อย่างสม่ำเสมอ	- โครงการกำหนดให้ผู้ควบคุมงาน/หัวหน้างาน จัดให้มี safety talk กับคนงานเกี่ยวกับการป้องกันโรคติดต่อ COVID-19 ช่วงก่อนเข้างานทุกวันและมีการกำกับติดตามการปฏิบัติตามแนวทางการป้องกันโรคติดต่อ COVID-19 การดูแลสุขภาพเกี่ยวกับความร้อน อุบัติเหตุจากการทำงาน และความรู้เกี่ยวกับโรคลมแดด อย่างสม่ำเสมอ (รูปที่ 3.58)	- ไม่พบปัญหา

รูปที่ 3.58 เจ้าหน้าที่ Safety talk เรื่อง การป้องกันโรคติดต่อ COVID-19

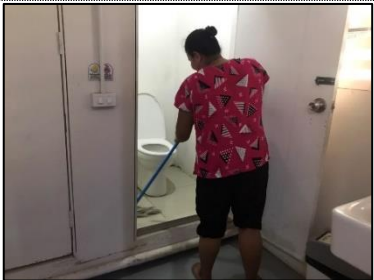
ผลกระทบสิ่งแวดล้อม	มาตรการป้องกันและแก้ไขผลกระทบสิ่งแวดล้อม	รายละเอียดการปฏิบัติจริง	ปัญหาและแนวทางแก้ไข	การอ้างอิง
6. คุณค่าต่อคุณภาพชีวิต 6.3 การสาธารณสุข 6.3.1 ผลกระทบต่อคนงาน - ผลกระทบด้านสุขภาพ ต่อคนงานก่อสร้าง (ต่อ)	11. ควบคุมให้มีการเว้นระยะห่างระหว่างคนงานในการทำงาน	- โครงการมีการควบคุมให้การเว้นระยะห่างระหว่างคนงานในการทำงาน	- ไม่พบปัญหา	-
	12. จัดให้มีการดูแลทำความสะอาดพื้นที่ก่อสร้าง ที่พัก ห้องน้ำ และอุปกรณ์ที่ใช้ร่วมกัน	- โครงการจัดให้มีเจ้าหน้าที่คอยดูแลทำความสะอาดพื้นที่ก่อสร้าง ที่พัก ห้องน้ำ และอุปกรณ์ที่ใช้ร่วมกันเป็นประจำอย่างสม่ำเสมอ (รูปที่ 3.25)	- ไม่พบปัญหา

<p>รูปที่ 3.25 เจ้าหน้าที่ดูแลทำความสะอาดห้องส้วม</p>
	13. ควบคุมเชื้อดื้อยาทำความสะอาดรับ-ส่งคนงาน โดยเน้นจุดสัมผัสร่วมด้วยน้ำยาฆ่าเชื้อ	- โครงการกำหนดให้มีการควบคุมเชื้อดื้อยาทำความสะอาดรับ-ส่งคนงาน โดยเน้นจุดสัมผัสร่วมด้วยน้ำยาฆ่าเชื้อ	- ไม่พบปัญหา	-

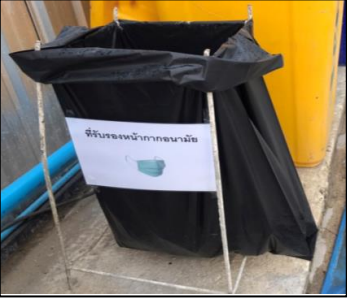
15. จัดให้มีถังมูลฝอยที่มีฝาปิดมิดชิดเพื่อทิ้งหน้ากากอนามัย หรือกระดาษทิชชู	- โครงการจัดให้มีถังรองรับหน้ากากอนามัยที่ใช้แล้ว ติดตั้งภายในบริเวณพื้นที่โครงการ (รูปที่ 3.33)	- ไม่พบปัญหา

<p>รูปที่ 3.33 ถังขยะรองรับหน้ากากอนามัยที่ใช้แล้ว</p>

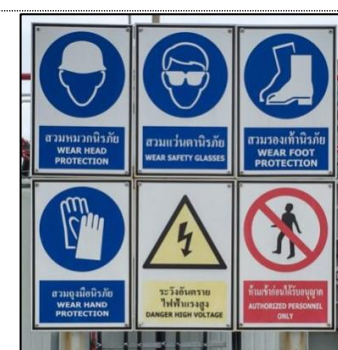
ผลกระทบสิ่งแวดล้อม	มาตรการป้องกันและแก้ไขผลกระทบสิ่งแวดล้อม	รายละเอียดการปฏิบัติจริง	ปัญหาและแนวทางแก้ไข	การอ้างอิง
6. คุณค่าต่อคุณภาพชีวิต 6.3 การสาธารณสุข 6.3.1 ผลกระทบต่อคนงาน - ผลกระทบด้านอาชีวอนามัยและความปลอดภัยต่อคนงานก่อสร้าง (ต่อ)	ผลกระทบด้านความปลอดภัยและอุบัติเหตุจากการก่อสร้างต่อคนงาน 1. จัดให้มีการฝึกอบรมเกี่ยวกับวิธีการใช้และการบำรุงรักษาอุปกรณ์คุ้มครองความปลอดภัยอย่างถูกวิธี 2. ติดป้ายสัญลักษณ์เตือนพื้นที่ที่ต้องสวมใส่อุปกรณ์ป้องกันอันตรายส่วนบุคคลชนิดใดบ้างที่มองเห็นได้ชัดเจน เพื่อเตือนให้คนงานต้องสวมใส่อุปกรณ์ป้องกันอันตรายในระหว่างทำงาน	- โครงการจัดให้มีการฝึกอบรมเกี่ยวกับวิธีการใช้และการบำรุงรักษาอุปกรณ์คุ้มครองความปลอดภัยอย่างถูกวิธี - โครงการติดป้ายสัญลักษณ์เตือนพื้นที่ที่ต้องสวมใส่อุปกรณ์คุ้มครองความปลอดภัยส่วนบุคคลชนิดใดบ้างที่มองเห็นได้ชัดเจน เพื่อเตือนให้คนงานต้องสวมใส่อุปกรณ์ป้องกันอันตรายในระหว่างทำงาน (รูปที่ 3.53)	- ไม่พบปัญหา - ไม่พบปัญหา	-

รูปที่ 3.53 ป้ายสัญลักษณ์เตือนบริเวณพื้นที่ที่ต้องสวมใส่อุปกรณ์คุ้มครองส่วนบุคคล

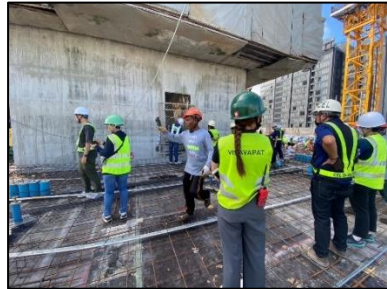
ผลกระทบสิ่งแวดล้อม	มาตรการป้องกันและแก้ไขผลกระทบสิ่งแวดล้อม	รายละเอียดการปฏิบัติจริง	ปัญหาและแนวทางแก้ไข	การอ้างอิง
6. คุณค่าต่อคุณภาพชีวิต 6.3 การสาธารณสุข 6.3.1 ผลกระทบต่อคนงาน - ผลกระทบด้านอาชีวอนามัยและความปลอดภัยต่อคนงานก่อสร้าง (ต่อ)	3. จัดให้มีเจ้าหน้าที่ความปลอดภัยในการทำงานระดับวิชาชีพ (จป.วิชาชีพ) เพื่อควบคุม/ดูแลด้านความปลอดภัยของสถานที่และคนงานก่อสร้าง และควบคุมการปฏิบัติตามมาตรการป้องกันและแก้ไขผลกระทบอย่างเคร่งครัด	- โครงการจัดให้มีเจ้าหน้าที่ความปลอดภัยในการทำงานระดับวิชาชีพ (จป.วิชาชีพ) (ภาคผนวกที่ 18) เพื่อควบคุม/ดูแลด้านความปลอดภัยของสถานที่และคนงานก่อสร้าง (ภาคผนวกที่ 19) และควบคุมการปฏิบัติตามมาตรการป้องกันและแก้ไขผลกระทบอย่างเคร่งครัด (รูปที่ 3.59)	- ไม่พบปัญหา	ภาคผนวกที่ 18 ภาคผนวกที่ 19

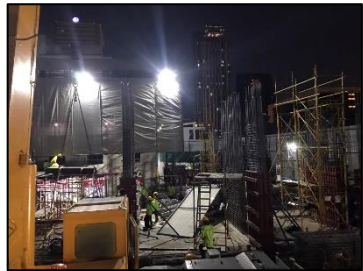
รูปที่ 3.60 ไฟส่องสว่างในเวลากลางคืน

7. จัดให้มีไฟฟ้าแสงสว่างในเวลากลางคืนส่องรอบบริเวณพื้นที่ก่อสร้างอย่างเพียงพอ	- โครงการจัดให้มีไฟฟ้าแสงสว่างในเวลากลางคืนส่องรอบบริเวณพื้นที่ก่อสร้างอย่างเพียงพอ (รูปที่ 3.60)	- ไม่พบปัญหา

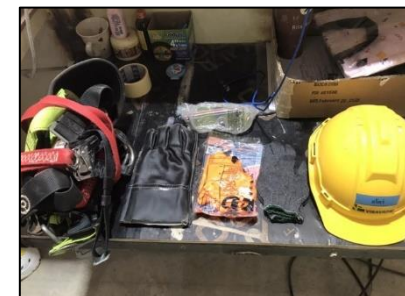
รูปที่ 3.62 อุปกรณ์คุ้มครองความปลอดภัยส่วนบุคคล

ผลกระทบสิ่งแวดล้อม	มาตรการป้องกันและแก้ไขผลกระทบสิ่งแวดล้อม	รายละเอียดการปฏิบัติจริง	ปัญหาและแนวทางแก้ไข	การอ้างอิง
6. คุณค่าต่อคุณภาพชีวิต 6.3 การสาธารณสุข 6.3.1 ผลกระทบต่อคนงาน - ผลกระทบด้านอาชีวอนามัยและความปลอดภัยต่อคนงานก่อสร้าง (ต่อ)	12. จัดเตรียมอุปกรณ์ป้องกันอุบัติเหตุในระหว่างการทำงานให้กับคนงาน เช่น หมวกนิรภัย แวนดานิรภัย หน้ากากกันฝุ่น ปลั๊กเสียบหู ถุงมือ เป็นต้น	- โครงการจัดเตรียมอุปกรณ์คุ้มครองความปลอดภัยส่วนบุคคลในระหว่างการทำงานให้กับคนงาน เช่น หมวกนิรภัย แวนดานิรภัย หน้ากากกันฝุ่น ปลั๊กเสียบหู ถุงมือ เป็นต้น (รูปที่ 3.62)	- ไม่พบปัญหา

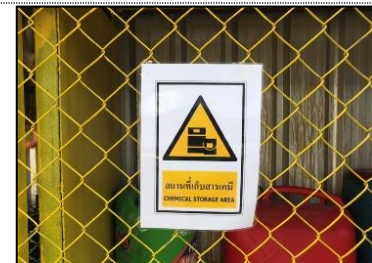
รูปที่ 3.63 สถานที่จัดเก็บสารเคมี

ผลกระทบสิ่งแวดล้อม	มาตรการป้องกันและแก้ไขผลกระทบสิ่งแวดล้อม	รายละเอียดการปฏิบัติจริง	ปัญหาและแนวทางแก้ไข	การอ้างอิง
6. คุณค่าต่อคุณภาพชีวิต 6.3 การสาธารณสุข 6.3.1 ผลกระทบต่อคนงาน - ผลกระทบด้านอาชีวอนามัยและความปลอดภัยต่อคนงานก่อสร้าง (ต่อ)	14. ควบคุมดูแลและสอดส่องการใช้ไฟฟ้า และจัดเตรียมอุปกรณ์ดับเพลิงที่จำเป็น	- โครงการควบคุมดูแลและสอดส่องการใช้ไฟฟ้าและจัดให้มีเจ้าหน้าที่คอยตรวจสอบ และจัดเตรียมอุปกรณ์ดับเพลิงที่จำเป็นไว้บริเวณตามจุดต่างๆ ของพื้นที่โครงการ (ภาคผนวกที่ 12)	- ไม่พบปัญหา	ภาคผนวกที่ 12
	15. จัดเก็บสารเคมีให้เป็นระเบียบ และอย่าให้ขวางทางเดิน	- โครงการจัดเก็บสารเคมีให้เป็นระเบียบ และติดตั้งป้ายบ่งบอกอย่างชัดเจน (รูปที่ 3.63)	- ไม่พบปัญหา
