รายงานผลการปฏิบัติตามมาตรการป้องกัน และแก้ไขผลกระทบ
และมาตรการติดตามตรวจสอบผลกระทบสิ่งแวดล้อม
ประจำเดือนกรกฎาคม-ธันวาคม 2567

โครงการคัลเจอร์ ทองหล่อ (Culture Thonglor)
(ระยะก่อสร้าง)

บริษัท เอทีซี-เจวี 23 จำกัด

มกราคม 2568

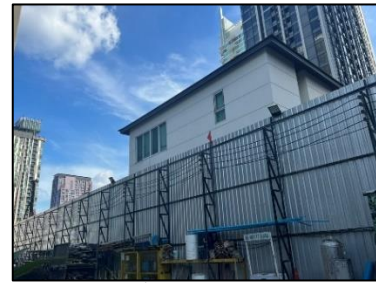
ผลกระทบสิ่งแวดล้อม	มาตรการป้องกันและแก้ไขผลกระทบสิ่งแวดล้อม	รายละเอียดการปฏิบัติจริง	ปัญหาและแนวทางแก้ไข	การอ้างอิง
6. คุณค่าต่อคุณภาพชีวิต 6.3 การสาธารณสุข 6.3.2 ผลกระทบต่อผู้พักอาศัยข้างเคียง - ผลกระทบด้านสุขภาพต่อผู้พักอาศัยใกล้เคียงพื้นที่โครงการ (ต่อ)	ผลกระทบต้อจิตใจ 2. ล้อมรั้วทึบชั่วคราว โดยใช้ Steel Sheet ความสูง 6 เมตรรอบแนวเขตพื้นที่ก่อสร้าง โครงการเพื่อป้องกันฝุ่นละอองกระจายไปยังพื้นที่ข้างเคียง	- โครงการมีการล้อมรั้วทึบชั่วคราว โดยใช้ Steel Sheet ความสูง 6 เมตรรอบแนวเขตพื้นที่ก่อสร้าง โครงการเพื่อป้องกันฝุ่นละอองกระจายไปยังพื้นที่ข้างเคียง (รูปที่ 3.15)	- ไม่พบปัญหา

รูปที่ 3.15 รั้วทึบล้อมรอบโครงการ
	3. ควบคุมการกวาดแขน (Boom) ของเครนให้อยู่ภายในพื้นที่ก่อสร้าง	- โครงการจะควบคุมการกวาดแขน (Boom) ของเครนให้อยู่ภายในพื้นที่ก่อสร้างเท่านั้น (รูปที่ 3.64)	- ไม่พบปัญหา

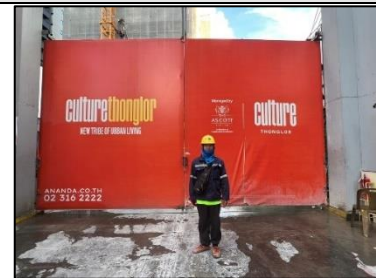
รูปที่ 3.4 เจ้าหน้าที่รักษาความปลอดภัยควบคุมการเข้า-ออกโครงการ

ผลกระทบสิ่งแวดล้อม	มาตรการป้องกันและแก้ไขผลกระทบสิ่งแวดล้อม	รายละเอียดการปฏิบัติจริง	ปัญหาและแนวทางแก้ไข	การอ้างอิง
6. คุณค่าต่อคุณภาพชีวิต 6.3 การสาธารณสุข 6.3.2 ผลกระทบต่อผู้พักอาศัยข้างเคียง - ผลกระทบด้านสุขภาพต่อผู้พักอาศัยใกล้เคียงพื้นที่โครงการ (ต่อ)	4. บริเวณทางเข้า-ออก ต้องมีเจ้าหน้าที่ดูแลการเข้า-ออกของเจ้าหน้าที่ คนงาน และยานพาหนะต่าง ๆ ตลอด 24 ชั่วโมง เพื่อความปลอดภัยและเป็นระเบียบเรียบร้อย	- โครงการกำหนดให้บริเวณทางเข้า-ออก ต้องมีเจ้าหน้าที่ดูแลการเข้า-ออกของเจ้าหน้าที่ คนงาน และยานพาหนะต่าง ๆ ตลอด 24 ชั่วโมงเพื่อความปลอดภัยและเป็นระเบียบเรียบร้อย (รูปที่ 3.4)	- ไม่พบปัญหา

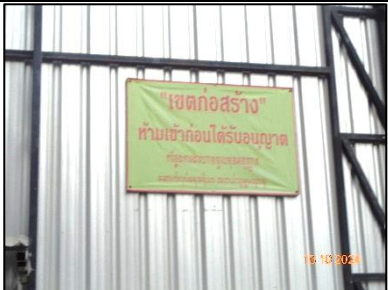
รูปที่ 3.66 ป้ายห้ามมิให้ผู้ที่ไม่เกี่ยวข้องเข้าไปภายในพื้นที่ก่อสร้าง

ผลกระทบสิ่งแวดล้อม	มาตรการป้องกันและแก้ไขผลกระทบสิ่งแวดล้อม	รายละเอียดการปฏิบัติจริง	ปัญหาและแนวทางแก้ไข	การอ้างอิง
6. คุณค่าต่อคุณภาพชีวิต 6.4 ความเป็นส่วนตัว	1. ติดตั้งป้ายห้ามมิให้ผู้ที่ไม่เกี่ยวข้องเข้าไปภายในบริเวณพื้นที่ก่อสร้าง	- โครงการติดตั้งป้ายห้ามมิให้ผู้ที่ไม่เกี่ยวข้องเข้าไปภายในบริเวณพื้นที่ก่อสร้าง (รูปที่ 3.66)	- ไม่พบปัญหา

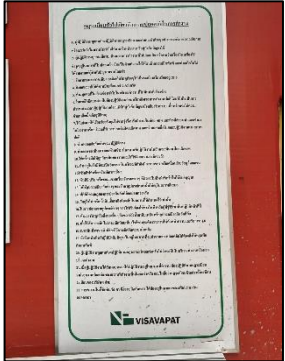
รูปที่ 3.67 ป้ายกฎระเบียบ

ผลกระทบสิ่งแวดล้อม	มาตรการป้องกันและแก้ไขผลกระทบสิ่งแวดล้อม	รายละเอียดการปฏิบัติจริง	ปัญหาและแนวทางแก้ไข	การอ้างอิง
6. คุณค่าต่อคุณภาพชีวิต 6.4 ความเป็นส่วนตัว	4. ออกกฎระเบียบการปฏิบัติตนภายในพื้นที่ก่อสร้าง เช่น ห้ามก่อไฟก่อนได้รับอนุญาต เพื่อป้องกันการเกิดอัคคีภัย ห้ามเล่นการพนันทุกประเภท ห้ามซื้อ-ขายยาเสพติดทุกประเภท และมีไว้ในครอบครอง ห้ามส่งเสียงดังเกินความจำเป็นโดยเฉพาะหลังเวลา 22.00 น. ห้ามทะเลาะวิวาททุกกรณี หากมีการทะเลาะวิวาทเกิดขึ้นพิจารณาให้ออกทั้งสองฝ่าย ห้ามลักขโมย ห้ามนำบุคคลภายนอกเข้ามาในพื้นที่ก่อสร้างโดยไม่ได้รับอนุญาต	- โครงการมีการออกกฎระเบียบการปฏิบัติตนภายในพื้นที่ก่อสร้าง (รูปที่ 3.67)	- ไม่พบปัญหา
