รายงานการปฏิบัติตามมาตรการป้องกันและแก้ไขผลกระทบ
และติดตามตรวจสอบคุณภาพสิ่งแวดล้อม
โครงการโมริโนะ กรีนฮิลล์รีสอร์ท (ครั้งที่ 3) ของบริษัท ลิฟวิ้ง แอนด์ ฟาซิลิตี้ จำกัด
ประจำเดือนกรกฎาคม-ธันวาคม 2567

หนังสือรับรองการจัดทำรายงานผลการปฏิบัติตามมาตรการป้องกันและแก้ไขผลกระทบสิ่งแวดล้อม
และมาตรการติดตามตรวจสอบผลกระทบสิ่งแวดล้อม
โครงการโมริโนะ กรีนฮิลส์รีสอร์ท (ครั้งที่ 3)

วันที่ 24 มกราคม 2568

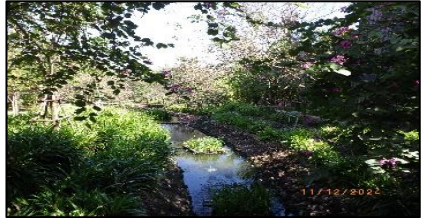
<p>รูปที่ 2.1 พื้นที่สีเขียวภายในโครงการ</p>

ผลกระทบสิ่งแวดล้อม	มาตรการป้องกันและแก้ไขผลกระทบสิ่งแวดล้อม	รายละเอียดการปฏิบัติจริง	ปัญหาและแนวทางแก้ไข	อ้างอิง
1. ทรัพยากรสิ่งแวดล้อม ทางกายภาพ 1.1 สภาพภูมิประเทศ	- ควบคุมและดูแลสภาพภายในโครงการให้เป็นระเบียบเรียบร้อย และเป็นไปตามแบบสถาปัตย์ได้ออกแบบไว้	- โครงการได้ควบคุมและดูแลสภาพภายในโครงการให้เป็นระเบียบเรียบร้อย และเป็นไปตามแบบสถาปัตย์ได้ออกแบบไว้	- ไม่พบปัญหา	-
	- ดูแลรักษาความเป็นระเบียบเรียบร้อยภายในโครงการให้อยู่ในสภาพดีอยู่เสมอ	- โครงการได้ดูแลรักษาความเป็นระเบียบเรียบร้อยภายในโครงการให้อยู่ในสภาพดีอยู่เสมอ	- ไม่พบปัญหา	-
	- ดูแลต้นไม้รอบอาคาร และพื้นที่สีเขียวบริเวณต่างๆ ให้อยู่ในสภาพดีและสวยงามอยู่เสมอ	- โครงการได้จัดให้มีเจ้าหน้าที่คอยดูแลต้นไม้รอบอาคารให้อยู่ในสภาพดีและสวยงามอยู่เสมอ และโครงการอยู่ระหว่างจัดทำพื้นที่สีเขียวเพิ่มเติมภายในโครงการ(รูปที่ 2.1) (ภาคผนวกที่ 14)	- ไม่พบปัญหา

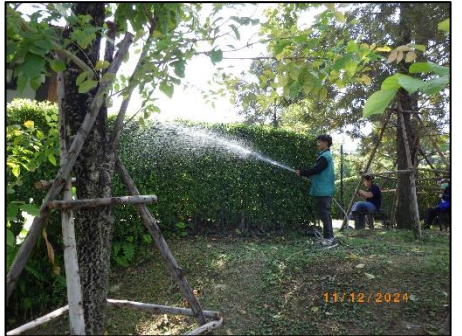
รูปที่ 2.3 เจ้าหน้าที่ดูแลรดน้ำต้นไม้

รูปที่ 2.2 รั้ว/กำแพงรอบโครงการ
	- ดูแลรดน้ำและรักษาสภาพพื้นที่สีเขียวภายในโครงการให้อยู่ในสภาพเจริญเติบโตดีอยู่เสมอ หากพบว่ามีอาการตาย/เสื่อมโทรมต้องปลูกทดแทน	- โครงการได้จัดให้มีเจ้าหน้าที่ดูแลรดน้ำต้นไม้และรักษาสภาพพื้นที่สีเขียวภายในโครงการให้อยู่ในสภาพเจริญเติบโตดีอยู่เสมอ (รูปที่ 2.3) หากพบว่ามีอาการตาย/เสื่อมโทรมจะจัดให้มีการปลูกทดแทน	- ไม่พบปัญหา

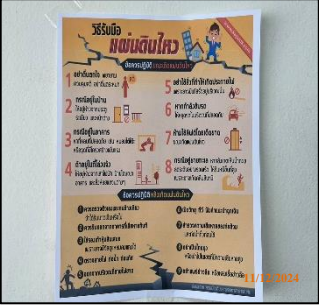
<p>รูปที่ 2.4 ป้ายประชาสัมพันธ์การปฏิบัติตน เมื่อเกิดเหตุแผ่นดินไหว</p>

ผลกระทบสิ่งแวดล้อม	มาตรการป้องกันและแก้ไขผลกระทบสิ่งแวดล้อม	รายละเอียดการปฏิบัติจริง	ปัญหาและแนวทางแก้ไข	อ้างอิง
1. ทรัพยากรสิ่งแวดล้อม ทางกายภาพ 1.3 ธรณีวิทยาและ การเกิดแผ่นดินไหว	- ดูแลส่วนโครงสร้างของอาคารให้อยู่ในสภาพดี ตามที่ได้รับการออกแบบไว้ หากเกิดการ เสียหายต้องรีบซ่อมแซมทันที	- โครงการได้จัดให้มีเจ้าหน้าที่คอยดูแลส่วน โครงสร้างของอาคารให้อยู่ในสภาพดีตามที่ได้ รับการออกแบบไว้ หากเกิดการเสียหาย จะดำเนินการซ่อมแซมทันที	- ไม่พบปัญหา	-
	- จัดทำแผนพับ/ป้ายประชาสัมพันธ์ การปฏิบัติ ตนเมื่อเกิดเหตุแผ่นดินไหวบริเวณโถงบันได ชั้นล่าง	- โครงการได้จัดทำป้ายประชาสัมพันธ์ (รูปที่ 2.4) การปฏิบัติตนเมื่อเกิดเหตุ แผ่นดินไหวติดไว้บริเวณโถงบันไดชั้นล่าง	- ไม่พบปัญหา

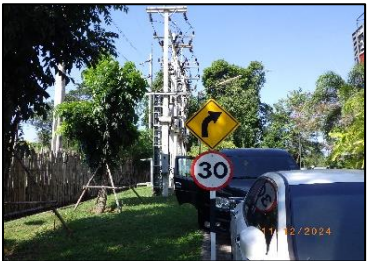
รูปที่ 2.5 ป้ายจำกัดความเร็วไม่เกิน 30 กิโลเมตร/ชั่วโมง

1.4 คุณภาพอากาศ - มลพิษทางอากาศจากรถยนต์ต่อพื้นที่ใกล้เคียง	- จำกัดความเร็วของรถยนต์ภายในโครงการให้มีความเร็วไม่เกิน 30 กิโลเมตร/ชั่วโมง เพื่อลดฝุ่นละออง โดยบริเวณด้านหน้าทางเข้า-ออกโครงการ กำหนดให้ติดป้าย “ใช้ความเร็วไม่เกิน 30 กิโลเมตร/ชั่วโมง”	- โครงการได้จำกัดความเร็วของรถยนต์ภายในโครงการให้มีความเร็วไม่เกิน 30 กิโลเมตร/ชั่วโมง (รูปที่ 2.5) เพื่อลดฝุ่นละออง โดยติดป้าย “ใช้ความเร็วไม่เกิน 30 กิโลเมตร/ชั่วโมง” บริเวณด้านหน้าทางเข้า-ออกโครงการ	- ไม่พบปัญหา

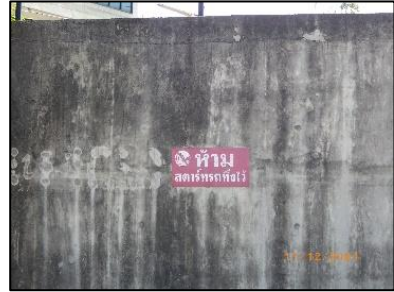
<p>รูปที่ 2.8 ป้าย “กรุณาดับเครื่องยนต์” บริเวณที่จอดรถยนต์</p>

ผลกระทบสิ่งแวดล้อม	มาตรการป้องกันและแก้ไขผลกระทบสิ่งแวดล้อม	รายละเอียดการปฏิบัติงานจริง	ปัญหาและแนวทางแก้ไข	อ้างอิง
1. ทรัพยากรสิ่งแวดล้อมทางกายภาพ 1.4 คุณภาพอากาศ (ต่อ) - มลพิษทางอากาศจากรถยนต์ต่อพื้นที่ใกล้เคียง (ต่อ)	- ติดป้าย “กรุณาดับเครื่องยนต์” บริเวณที่จอดรถยนต์ เพื่อลดผลกระทบจากควันเสีย และความร้อนที่เกิดจากรถยนต์	- โครงการได้ติดป้าย “กรุณาดับเครื่องยนต์” บริเวณที่จอดรถยนต์ (รูปที่ 2.8) เพื่อลดผลกระทบจากควันเสีย และความร้อนที่เกิดจากรถยนต์	- ไม่พบปัญหา

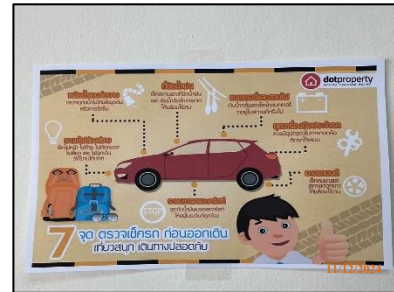
<p>รูปที่ 2.9 ป้ายประชาสัมพันธ์รณรงค์ตรวจสอบสภาพเครื่องยนต์</p>

- รณรงค์ให้ผู้พักอาศัยภายในโครงการหมั่นตรวจสอบดูแลและรักษาความสะอาดของเครื่องยนต์ให้มีสภาพที่ดีอยู่เสมอ เพื่อช่วยลดการเกิดไอเสียจากรถยนต์ และยังช่วยรักษาสภาพของเครื่องยนต์	- โครงการมีการรณรงค์ให้ผู้พักอาศัยภายในโครงการหมั่นตรวจสอบดูแลและรักษาความสะอาดของเครื่องยนต์ให้มีสภาพที่ดีอยู่เสมอ (รูปที่ 2.9) เพื่อช่วยลดการเกิดไอเสียจากรถยนต์ และยังช่วยรักษาสภาพของเครื่องยนต์	- ไม่พบปัญหา

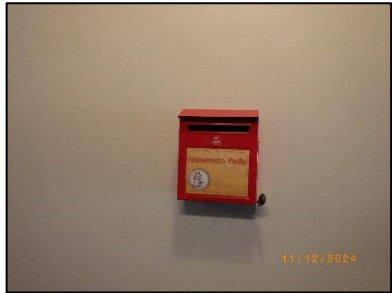
รูปที่ 2.13 กล่องแสดงความคิดเห็น/ รับเรื่องร้องเรียน

ผลกระทบสิ่งแวดล้อม	มาตรการป้องกันและแก้ไขผลกระทบสิ่งแวดล้อม	รายละเอียดการปฏิบัติจริง	ปัญหาและแนวทางแก้ไข	อ้างอิง
1. ทรัพยากรสิ่งแวดล้อมทางกายภาพ 1.5 เสียงและความสั่นสะเทือน (ต่อ)	- จัดให้มีเจ้าหน้าที่ประจำโครงการเพื่อคอยดูแลและรับเรื่องร้องเรียนจากผู้ที่อาจได้รับความเดือดร้อนจากกิจกรรมของผู้พักอาศัยภายในโครงการ	- โครงการได้จัดให้มีเจ้าหน้าที่คอยดูแลและรับเรื่องร้องเรียนจากผู้ที่อาจได้รับความเดือดร้อนจากกิจกรรมของผู้พักอาศัยภายในโครงการ (รูปที่ 2.12) และมีการติดกล่องแสดงความคิดเห็นหรือรับเรื่องร้องเรียนไว้บริเวณด้านหน้าโครงการ (รูปที่ 2.13)	- ไม่พบปัญหา

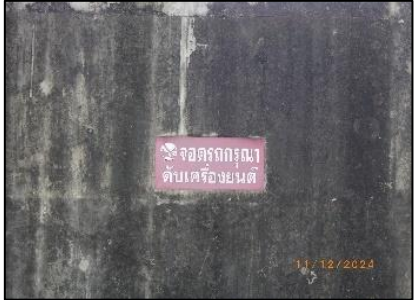
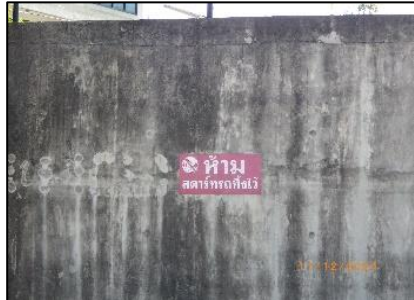
<p>รูปที่ 2.14 ป้าย “กรุณาดับเครื่องยนต์” และ ป้าย “ห้ามสตาร์ทเครื่องยนต์ทิ้งไว้” บริเวณที่จอดรถยนต์</p>

ผลกระทบสิ่งแวดล้อม	มาตรการป้องกันและแก้ไขผลกระทบสิ่งแวดล้อม	รายละเอียดการปฏิบัติจริง	ปัญหาและแนวทางแก้ไข	อ้างอิง
1. ทรัพยากรสิ่งแวดล้อม ทางกายภาพ 1.5 เสียงและความ สั่นสะเทือน (ต่อ)	- ติดป้าย “กรุณาดับเครื่องยนต์ ห้ามสตาร์ทเครื่องยนต์ ทิ้งไว้” บริเวณที่จอดรถยนต์ เพื่อลดระดับเสียง	- โครงการได้ติดป้าย “กรุณาดับเครื่องยนต์” และป้าย “ห้ามสตาร์ทเครื่องยนต์ทิ้งไว้” บริเวณ ที่จอดรถยนต์ (รูปที่ 2.14) เพื่อลดระดับ เสียง	- ไม่พบปัญหา

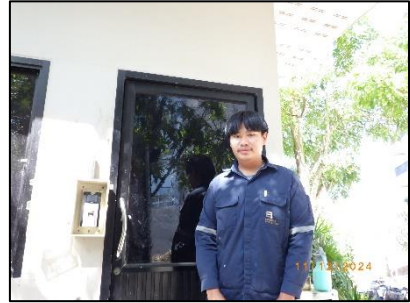
รูปที่ 2.17 ช่างเทคนิคประจำโครงการ

ผลกระทบสิ่งแวดล้อม	มาตรการป้องกันและแก้ไขผลกระทบสิ่งแวดล้อม	รายละเอียดการปฏิบัติจริง	ปัญหาและแนวทางแก้ไข	อ้างอิง
1. ทรัพยากรสิ่งแวดล้อม ทางกายภาพ 1.6 ทรัพยากรน้ำ (ต่อ) 1) น้ำผิวดิน	- จัดหาและสำรองชิ้นส่วนที่เสียหายง่ายและบ่อยครั้งของระบบไว้ เพื่อซ่อมแซมให้สามารถทำงานได้ตามปกติได้ในเวลาอันรวดเร็ว	- โครงการได้มีการจัดหาและสำรองชิ้นส่วนที่เสียหายง่ายและบ่อยครั้งของระบบไว้ เพื่อซ่อมแซมให้สามารถทำงานได้ตามปกติได้ในเวลาอันรวดเร็ว	- ไม่พบปัญหา	-
	- จัดให้มีวิศวกรสุขาภิบาลและช่างเทคนิคที่มีความชำนาญไว้ควบคุมและปรับปรุงคุณภาพระบบบำบัดน้ำเสียให้มีประสิทธิภาพดีอยู่ตลอดเวลา	- โครงการได้จัดให้มีช่างเทคนิคที่มีความชำนาญไว้ควบคุมและปรับปรุงคุณภาพระบบบำบัดน้ำเสียให้มีประสิทธิภาพดีอยู่ตลอดเวลา (รูปที่ 2.17)	- ไม่พบปัญหา

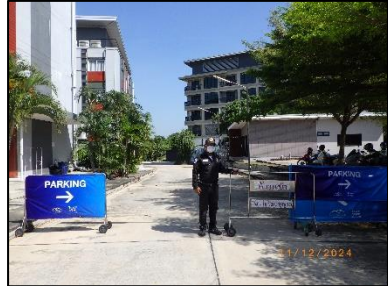
รูปที่ 2.19 เจ้าหน้าที่อำนวยความสะดวกในการจราจร

ผลกระทบสิ่งแวดล้อม	มาตรการป้องกันและแก้ไขผลกระทบสิ่งแวดล้อม	รายละเอียดการปฏิบัติจริง	ปัญหาและแนวทางแก้ไข	อ้างอิง
3. ด้านคุณค่าการใช้ประโยชน์ของมนุษย์ 3.2 การคมนาคมขนส่ง	- จัดให้มีเจ้าหน้าที่ประจำคอยดูแลอำนวยความสะดวกในการจราจร บริเวณทางเข้า-ออกด้านหน้าโครงการ และจัดจำนวนเจ้าหน้าที่เพิ่มในช่วงโมเมนต์เร่งด่วน โดยเฉพาะช่วงโมเมนต์เร่งด่วนเช้า (06.30-07.30 น.) และช่วงโมเมนต์เร่งด่วนเย็น (16.00-19.00 น.)	- โครงการได้จัดให้มีเจ้าหน้าที่ประจำคอยดูแลอำนวยความสะดวกในการจราจร บริเวณทางเข้า-ออกด้านหน้าโครงการ (รูปที่ 2.19) และจัดจำนวนเจ้าหน้าที่เพิ่มในช่วงโมเมนต์เร่งด่วน โดยเฉพาะช่วงโมเมนต์เร่งด่วนเช้า (06.30-07.30 น.) และช่วงโมเมนต์เร่งด่วนเย็น (16.00-19.00 น.)	- ไม่พบปัญหา

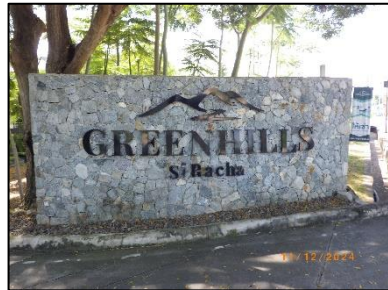
รูปที่ 2.20 ป้ายชื่อโครงการบริเวณทางเข้าออก

- ติดตั้งป้าย “ทางเข้า-ออก” และป้าย “ระวังมีรถเข้า-ออก” ให้เห็นได้ชัดเจนบริเวณทางเข้า-ออกโครงการ เพื่อให้ผู้ใช้รถใช้ถนน และผู้สัญจรบนทางเท้าเกิดความระมัดระวังเมื่อเข้าใกล้ทางเข้า-ออกโครงการ	- โครงการได้ติดตั้งป้ายชื่อโครงการให้เห็นได้ชัดเจนบริเวณทางเข้า-ออกโครงการ (รูปที่ 2.20) เพื่อให้ผู้ใช้รถใช้ถนน และผู้สัญจรบนทางเท้าเกิดความระมัดระวังเมื่อเข้าใกล้ทางเข้า-ออกโครงการ	- ไม่พบปัญหา

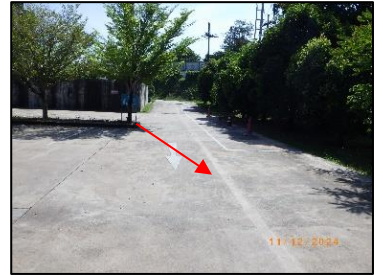
รูปที่ 2.27 ทางแบ่งช่องจราจร

ผลกระทบสิ่งแวดล้อม	มาตรการป้องกันและแก้ไขผลกระทบสิ่งแวดล้อม	รายละเอียดการปฏิบัติจริง	ปัญหาและแนวทางแก้ไข	อ้างอิง
3. ด้านคุณค่าการใช้ประโยชน์ของมนุษย์ 3.2 การคมนาคมขนส่ง (ต่อ)	- จัดทำเครื่องหมายจราจรบนพื้นทางแบ่งช่องจราจรการเดินรถให้ชัดเจนรวมทั้งป้ายต่างๆ เช่น ติดตั้งป้ายทางตัน ป้ายจุดกลับรถ และกระจกนูน เป็นต้น เพื่อให้การเคลื่อนตัวของรถในโครงการสามารถทำได้เป็นอย่างดีและปลอดภัย	- โครงการได้จัดทำเครื่องหมายจราจรบนพื้นทางแบ่งช่องจราจรการเดินรถให้ชัดเจน (รูปที่ 2.27) รวมทั้งป้ายต่างๆ เช่น ติดตั้งป้ายทางตัน ป้ายจุดกลับรถ และกระจกนูน เป็นต้น เพื่อให้การเคลื่อนตัวของรถในโครงการสามารถทำได้เป็นอย่างดีและปลอดภัย	- ไม่พบปัญหา

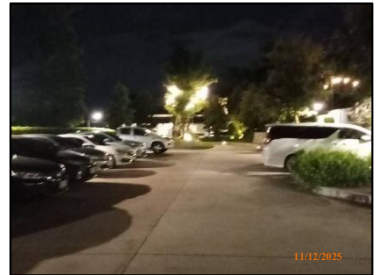
รูปที่ 2.28 ติดตั้งไฟส่องสว่างบริเวณที่จอดรถ

- ติดตั้งไฟส่องสว่างบริเวณที่จอดรถ และบริเวณด้านหน้าโครงการ โดยเฉพาะป้าย ทางเข้า-ออกโครงการ ให้เห็นได้ชัดเจนเวลากลางคืน	- โครงการได้ติดตั้งไฟส่องสว่างบริเวณที่จอดรถ (รูปที่ 2.28) และบริเวณด้านหน้าโครงการ โดยเฉพาะป้าย ทางเข้า-ออกโครงการ ให้เห็นได้ชัดเจนเวลากลางคืน	- ไม่พบปัญหา

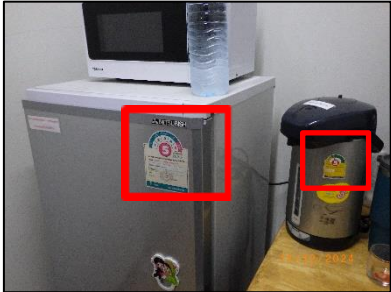
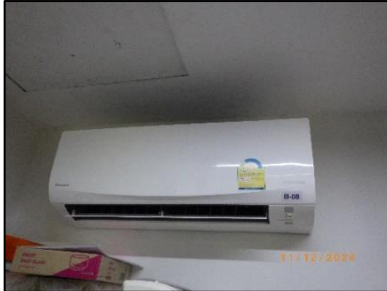
รูปที่ 2.30 อุปกรณ์ไฟฟ้ารุ่นประหยัดไฟเบอร์ 5

ผลกระทบสิ่งแวดล้อม	มาตรการป้องกันและแก้ไขผลกระทบสิ่งแวดล้อม	รายละเอียดการปฏิบัติจริง	ปัญหาและแนวทางแก้ไข	อ้างอิง
3. ด้านคุณค่าการใช้ประโยชน์ของมนุษย์ 3.3 การใช้ไฟฟ้า (ต่อ)	- เลือกใช้อุปกรณ์ไฟฟ้ารุ่นประหยัดไฟเบอร์ 5	- โครงการเลือกใช้อุปกรณ์ไฟฟ้ารุ่นประหยัดไฟเบอร์ 5 (รูปที่ 2.30)	- ไม่พบปัญหา

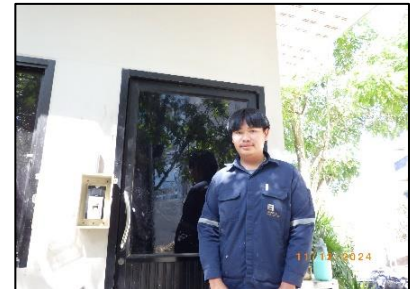
<p>ภาคผนวกที่ 9</p>
	- จัดให้มีช่างประจำโครงการเป็นผู้ดูแลรักษาเครื่องกำเนิดไฟฟ้าสำรอง	- โครงการได้จัดให้มีช่างประจำโครงการ (รูปที่ 2.17) เป็นผู้ดูแลรักษาเครื่องกำเนิดไฟฟ้าสำรอง	- ไม่พบปัญหา

<p>รูปที่ 2.17 ช่างเทคนิคประจำโครงการ</p>

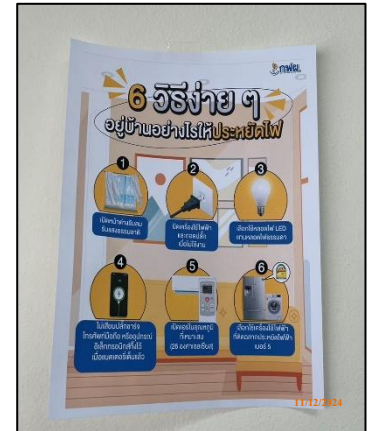
- ประชาสัมพันธ์เพื่อส่งเสริมมาตรการประหยัดไฟฟ้าร่วมกับมาตรการอนุรักษ์พลังงานอื่นๆ ให้กับผู้พักอาศัยภายในโครงการให้รับทราบด้วยการใช้สติ๊กเกอร์ติดป้ายโปสเตอร์บริเวณบอร์ดประชาสัมพันธ์	- โครงการได้ประชาสัมพันธ์เพื่อส่งเสริมมาตรการประหยัดไฟฟ้าร่วมกับมาตรการอนุรักษ์พลังงานอื่นๆ (รูปที่ 2.31) ให้กับผู้พักอาศัยภายในโครงการให้รับทราบด้วยการใช้สติ๊กเกอร์ติดป้ายโปสเตอร์บริเวณบอร์ดประชาสัมพันธ์และภายในห้องพักอาศัย	- ไม่พบปัญหา

รูปที่ 2.31 ป้ายรณรงค์ให้ใช้ไฟฟ้าอย่างประหยัด

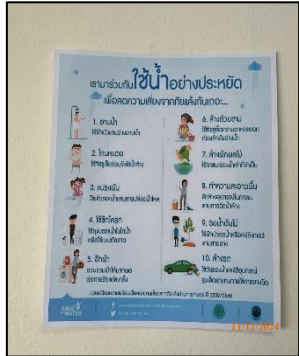
ผลกระทบสิ่งแวดล้อม	มาตรการป้องกันและแก้ไขผลกระทบสิ่งแวดล้อม	รายละเอียดการปฏิบัติจริง	ปัญหาและแนวทางแก้ไข	อ้างอิง
3. ด้านคุณค่าการใช้ประโยชน์ของมนุษย์ 3.4 การใช้น้ำ (ต่อ)	- ประชาสัมพันธ์ให้ผู้พักอาศัยในโครงการใช้น้ำอย่างประหยัดและรู้คุณค่า เพื่อลดการดึงน้ำประปาเข้าสู่โครงการ	- โครงการได้ประชาสัมพันธ์ให้ผู้พักอาศัยในโครงการใช้น้ำอย่างประหยัดและรู้คุณค่า (รูปที่ 2.32) เพื่อลดการดึงน้ำประปาเข้าสู่โครงการ	- ไม่พบปัญหา

<p>รูปที่ 2.32 ป้ายประชาสัมพันธ์ให้ใช้น้ำอย่างประหยัด</p>
	- จัดให้มีเจ้าหน้าที่ดูแลรักษาจ่ายน้ำและระบบเส้นท่อประปาให้อยู่ในสภาพดีอยู่เสมอ หากพบว่าชำรุดเสียหายให้ซ่อมแซมทันที	- โครงการได้จัดให้มีเจ้าหน้าที่ดูแลรักษาจ่ายน้ำและตรวจสอบระบบเส้นท่อประปาให้อยู่ในสภาพดีอยู่เสมอ (ภาคผนวกที่ 10) หากพบว่าชำรุดเสียหายจะดำเนินการซ่อมแซมทันที	- ไม่พบปัญหา

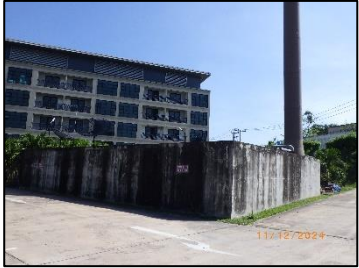
ผลกระทบสิ่งแวดล้อม	มาตรการป้องกันและแก้ไขผลกระทบสิ่งแวดล้อม	รายละเอียดการปฏิบัติจริง	ปัญหาและแนวทางแก้ไข	อ้างอิง
3. ด้านคุณค่าการใช้ประโยชน์ของมนุษย์ 3.4 การใช้น้ำ (ต่อ)	- สํารองน้ำไว้ในถังเก็บน้ำใช้ภายในอาคารตามที่ได้ออกแบบไว้ (ไม่น้อยกว่า 1 วัน ของอัตราการใช้น้ำปกติ)	- โครงการมีการจัดเตรียมถังน้ำใช้ (รูปที่ 2.33) (ไม่น้อยกว่า 1 วัน ของอัตราการใช้น้ำปกติ) ซึ่งปัจจุบันโครงการสามารถแจกจ่ายปริมาณน้ำใช้ได้เพียงพอต่อความต้องการของผู้พักอาศัย	- ไม่พบปัญหา

รูปที่ 2.33 ถังเก็บน้ำใช้ภายในโครงการ

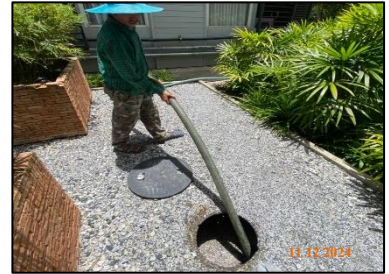
ผลกระทบสิ่งแวดล้อม	มาตรการป้องกันและแก้ไขผลกระทบสิ่งแวดล้อม	รายละเอียดการปฏิบัติจริง	ปัญหาและแนวทางแก้ไข	อ้างอิง
3. ด้านคุณค่าการใช้ประโยชน์ของมนุษย์ 3.5 การบำบัดน้ำเสีย (ต่อ)	- จัดให้มีการสูบน้ำจากถังเกรอะ (Septic tank) แต่ละชุดทุกปี	- โครงการได้จัดให้มีเจ้าหน้าที่ดำเนินการสูบน้ำจากถังเกรอะ (Septic tank) ในโครงการ ทั้งนี้ในช่วงเดือน ก.ค.-ธ.ค. 67 ทางโครงการ ดำเนินการสูบน้ำจากถังเกรอะ (Septic tank) เรียบร้อยแล้ว (รูปที่ 2.16) (ภาคผนวกที่ 24)	- ไม่พบปัญหา

รูปที่ 2.16 เจ้าหน้าที่สูบน้ำจากถังเกรอะ

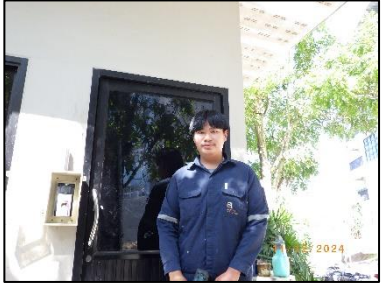
ผลกระทบสิ่งแวดล้อม	มาตรการป้องกันและแก้ไขผลกระทบสิ่งแวดล้อม	รายละเอียดการปฏิบัติจริง	ปัญหาและแนวทางแก้ไข	อ้างอิง
3. ด้านคุณค่าการใช้ประโยชน์ของมนุษย์ 3.5 การบำบัดน้ำเสีย (ต่อ)	- จัดให้มีวิศวกรสุขาภิบาลและช่างเทคนิคที่มีความชำนาญไว้ควบคุมและปรับปรุงคุณภาพระบบบำบัดน้ำเสียให้มีประสิทธิภาพดีอยู่ตลอดเวลา ก่อนบำรุงรักษาให้แจ้งลูกบ้านล่วงหน้า 1-2 สัปดาห์ ว่าบริเวณดังกล่าวจะมีการดูแล/บำรุง/ซ่อมแซมระบบฯ โดยให้โครงการเลือกช่วงเวลาดูแล/ซ่อมแซม ที่ลูกบ้านส่วนใหญ่ไม่อยู่ห้อง	- โครงการมีการจัดให้มีวิศวกรสุขาภิบาลและช่างเทคนิคที่มีความชำนาญไว้ควบคุมและปรับปรุงคุณภาพระบบบำบัดน้ำเสียให้มีประสิทธิภาพดีอยู่ตลอดเวลา ก่อนบำรุงรักษาให้แจ้งลูกบ้านล่วงหน้า 1-2 สัปดาห์ ว่าบริเวณดังกล่าวจะมีการดูแล/บำรุง/ซ่อมแซมระบบฯ โดยให้โครงการเลือกช่วงเวลาดูแล/ซ่อมแซม ที่ลูกบ้านส่วนใหญ่ไม่อยู่ห้อง (รูปที่ 2.17)	- ไม่พบปัญหา

รูปที่ 2.17 ช่างเทคนิคประจำโครงการ

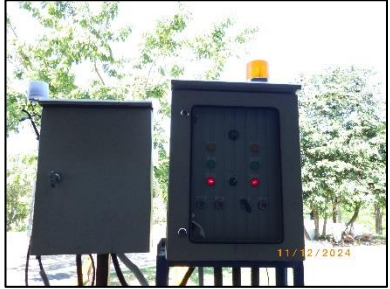
ผลกระทบสิ่งแวดล้อม	มาตรการป้องกันและแก้ไขผลกระทบสิ่งแวดล้อม	รายละเอียดการปฏิบัติจริง	ปัญหาและแนวทางแก้ไข	อ้างอิง
3. ด้านคุณค่าการใช้ประโยชน์ของมนุษย์ 3.5 การบำบัดน้ำเสีย (ต่อ)	- ติดตั้งมิเตอร์ไฟฟ้าที่ระบบบำบัดน้ำเสีย เพื่อให้สามารถตรวจสอบการทำงานของระบบฯ ได้	- โครงการได้ติดตั้งมิเตอร์ไฟฟ้าที่ระบบบำบัดน้ำเสีย (รูปที่ 2.34) เพื่อให้สามารถตรวจสอบการทำงานของระบบบำบัดน้ำเสียได้	- ไม่พบปัญหา

รูปที่ 2.34 มิเตอร์ไฟฟ้า บริเวณระบบบำบัดน้ำเสีย

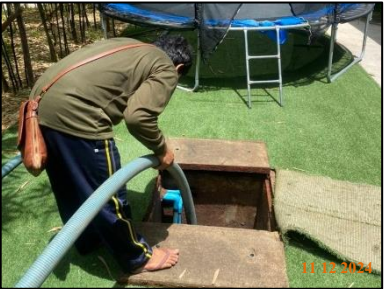
- กำจัดกากไขมันออกจากบ่อดักไขมันในโครงการทุกวัน เพื่อรักษาประสิทธิภาพในการทำงานของบ่อดักไขมันโดยตักกากไขมันที่ลอยอยู่ด้านบนของบ่อดักไขมันมาใส่ในกระถางที่มีกระดาษทิชชูรองที่ก้นกระถาง เพื่อให้ส่วนที่เป็นน้ำซึมออกจากกากไขมัน และทิ้งไว้จนแห้งเป็นก้อนก่อนนำใส่ถุงดำ นำไปทิ้งรวมกับมูลฝอยทั่วไป	- โครงการได้จัดให้มีเจ้าหน้าที่คอยตรวจสอบดูแลกำจัดกากไขมันออกจากบ่อดักไขมัน ในโครงการทั้งนี้ในช่วงเดือน ก.ค.-ธ.ค. 67 ทางโครงการมีการดำเนินการสูบกากไขมันออกจากบ่อดักไขมันเรียบร้อยแล้ว (รูปที่ 2.18) (ภาคผนวกที่ 25)	- ไม่พบปัญหา

รูปที่ 2.18 เจ้าหน้าที่สูบกากไขมัน ออกจากบ่อดักไขมัน

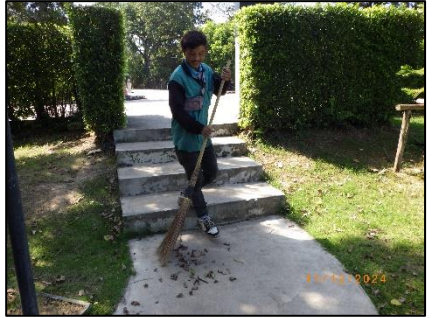
ผลกระทบสิ่งแวดล้อม	มาตรการป้องกันและแก้ไขผลกระทบสิ่งแวดล้อม	รายละเอียดการปฏิบัติจริง	ปัญหาและแนว ทางแก้ไข	อ้างอิง
3. ด้านคุณค่าการใช้ประโยชน์ของมนุษย์ 3.6 การระบายน้ำและการป้องกันน้ำท่วม (ต่อ)	- จัดให้มีพนักงานกวาดและดูแลทำความสะอาดบริเวณถนนภายในโครงการ และบริเวณทั่วไปภายในโครงการอย่างน้อย 2 ครั้ง/สัปดาห์ เพื่อลดปริมาณตะกอนที่จะถูกน้ำฝนชะเข้าสู่ระบบระบายน้ำของโครงการ	- โครงการได้จัดให้มีเจ้าหน้าที่กวาดและดูแลทำความสะอาดบริเวณถนนภายในโครงการ (รูปที่ 2.6) และบริเวณทั่วไปภายในโครงการอย่างน้อย 2 ครั้ง/สัปดาห์ เพื่อลดปริมาณตะกอนที่จะถูกน้ำฝนชะเข้าสู่ระบบระบายน้ำของโครงการ	- ไม่พบปัญหา

รูปที่ 2.6 เจ้าหน้าที่คอยกวาดถนนภายในโครงการ

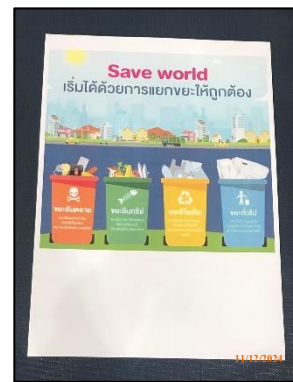
ผลกระทบสิ่งแวดล้อม	มาตรการป้องกันและแก้ไขผลกระทบสิ่งแวดล้อม	รายละเอียดการปฏิบัติจริง	ปัญหาและแนวทางแก้ไข	อ้างอิง
3. ด้านคุณค่าการใช้ประโยชน์ของมนุษย์ 3.7 การจัดการมูลฝอย (ต่อ)	- รณรงค์ให้ผู้พักอาศัยแต่ละห้องมีการแยกมูลฝอยก่อนทิ้งและทิ้งมูลฝอยให้ถูกประเภทกับภาชนะรองรับ ในกรณีมูลฝอยเปียกให้รวบรวมใส่ถุงดำมัดปากถุงให้แน่นก่อนนำไปทิ้งยังถังมูลฝอยเปียกเพื่อป้องกันกลิ่นเหม็นรบกวน	- โครงการได้รณรงค์ให้ผู้พักอาศัยแต่ละห้องมีการแยกมูลฝอยก่อนทิ้ง และทิ้งมูลฝอยให้ถูกประเภทกับภาชนะรองรับ (รูปที่ 2.39) ในกรณีมูลฝอยเปียกให้รวบรวมใส่ถุงดำ มัดปากถุงให้แน่นก่อนนำไปทิ้งยังถังมูลฝอยเปียก เพื่อป้องกันกลิ่นเหม็นรบกวน	- ไม่พบปัญหา

รูปที่ 2.39 ป้ายรณรงค์การคัดแยกขยะ

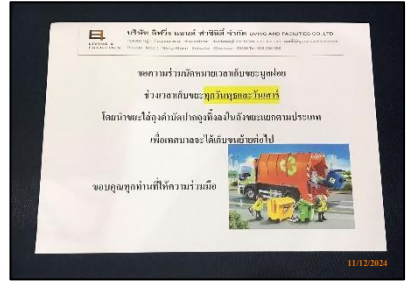
ผลกระทบสิ่งแวดล้อม	มาตรการป้องกันและแก้ไขผลกระทบสิ่งแวดล้อม	รายละเอียดการปฏิบัติจริง	ปัญหาและแนวทางแก้ไข	อ้างอิง
3. ด้านคุณค่าการใช้ประโยชน์ของมนุษย์ 3.7 การจัดการมูลฝอย (ต่อ)	- ติดตั้งป้ายบอกระยะเวลาที่รถเก็บขนมูลฝอยจะเข้ามาปฏิบัติงานไว้บริเวณที่จอดรถเก็บขนมูลฝอยชั่วคราว เพื่อให้ผู้พักในโครงการจะได้ระมัดระวัง หรือหลีกเลี่ยงการใช้รถในช่วงเวลาที่รถเก็บขนฯ เข้ามาเก็บขนมูลฝอยภายในโครงการ	- โครงการได้ติดตั้งป้ายบอกระยะเวลาที่รถเก็บขนมูลฝอยจะเข้ามาปฏิบัติงานไว้บริเวณที่จอดรถเก็บขนมูลฝอยชั่วคราว (รูปที่ 2.40) เพื่อให้ผู้พักในโครงการจะได้ระมัดระวัง หรือหลีกเลี่ยงการใช้รถในช่วงเวลาที่รถเก็บขนฯ เข้ามาเก็บขนมูลฝอยภายในโครงการ	- ไม่พบปัญหา

รูปที่ 2.40 ตารางการเก็บขนมูลฝอย

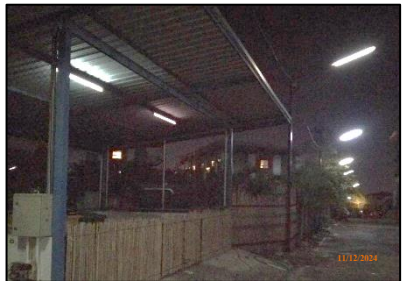
- ติดตั้งไฟส่องสว่างบริเวณจุดจอดรถเก็บขนให้เพียงพอ เพื่อความปลอดภัยของเจ้าหน้าที่ที่กำลังปฏิบัติงานและผู้ใช้รถใช้ถนนภายในโครงการ	- โครงการได้ติดตั้งไฟส่องสว่างบริเวณจุดจอดรถเก็บขนให้เพียงพอ (รูปที่ 2.41) เพื่อความปลอดภัยของเจ้าหน้าที่ที่กำลังปฏิบัติงานและผู้ใช้รถใช้ถนนภายในโครงการ	- ไม่พบปัญหา

รูปที่ 2.41 ติดตั้งไฟส่องสว่างบริเวณจุดจอดรถเก็บขนมูลฝอย

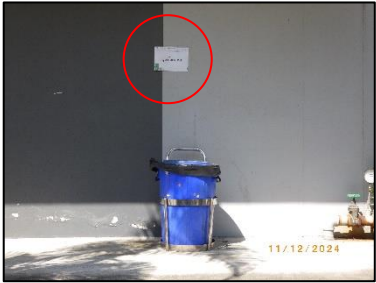
<p>รูปที่ 2.42 ติดฉลาก "ใช้สำหรับเก็บมูลฝอยเท่านั้น"</p>

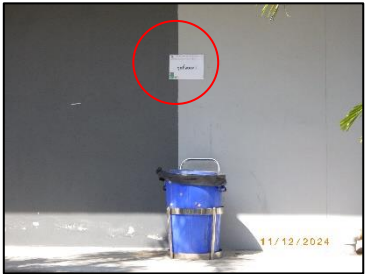
<p>รูปที่ 2.42 ติดฉลาก “ใช้สำหรับเข็นมูลฝอยเท่านั้น”</p>

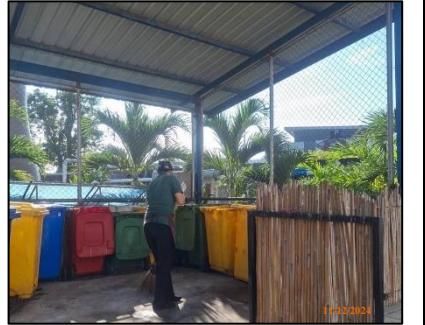
ผลกระทบสิ่งแวดล้อม	มาตรการป้องกันและแก้ไขผลกระทบสิ่งแวดล้อม	รายละเอียดการปฏิบัติจริง	ปัญหาและแนวทางแก้ไข	อ้างอิง
3. ด้านคุณค่าการใช้ประโยชน์ของมนุษย์ 3.7 การจัดการมูลฝอย (ต่อ)	<ul style="list-style-type: none"> หลังเสร็จสิ้นการเก็บขนแต่ละครั้ง ต้องตรวจสอบและทำความสะอาดเส้นทางลำเลียง รวมถึงบริเวณจุดจอดรถเก็บขนมูลฝอย ต้องไม่ให้มีน้ำรั่วไหลหรือมูลฝอยตกหล่นอยู่บนเส้นทางหรือจุดจอดรถ 			
	<p>- ห้องพักมูลฝอยรวม</p> <ul style="list-style-type: none"> ตรวจสอบห้องพักมูลฝอยรวมไม่ให้มีมูลฝอยตกค้างเกินความสามารถในการรองรับ หากมีการตกค้างต้องรีบแจ้งให้รถเก็บขนมูลฝอยของเทศบาลนครเจ้าพระยาสุรศักดิ์ เข้ามาเก็บขน จัดให้มีเจ้าหน้าที่คอยอำนวยความสะดวกด้านการจราจรแก่รถขนมูลฝอยที่จะเข้ามาเก็บขนมูลฝอยภายในโครงการ 	<p>- โครงการมีการตรวจสอบห้องพักมูลฝอยรวมไม่ให้มีมูลฝอยตกค้างเกินความสามารถในการรองรับ หากมีการตกค้างต้องรีบแจ้งให้รถเก็บขนมูลฝอยของเทศบาลนครเจ้าพระยาสุรศักดิ์ เข้ามาเก็บขน และได้จัดให้มีเจ้าหน้าที่คอยอำนวยความสะดวกด้านการจราจรแก่รถขนมูลฝอยที่จะเข้ามาเก็บขนมูลฝอยภายในโครงการ และกำหนดให้แม่บ้านล้างพื้นรวมถึงทำความสะอาดบริเวณห้องพักมูลฝอยรวม (รูปที่ 2.43) (ต่อ)</p>	<p>- ไม่พบปัญหา</p>

<p>รูปที่ 2.43 เจ้าหน้าที่ทำความสะอาดบริเวณอาคารพักมูลฝอยรวม</p>

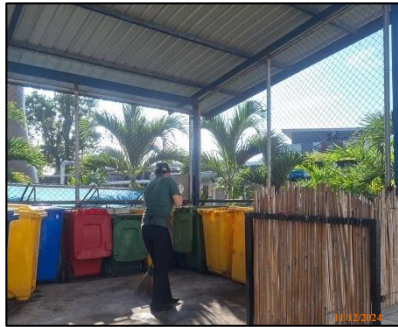
- กำหนดให้มีการล้างทำความสะอาดห้องพักมูลฝอยรวมสัปดาห์ละ 1 ครั้ง โดยน้ำเสียที่เกิดจากการล้างห้องพักมูลฝอยรวม จะถูกรวบรวมเข้าสู่ระบบบำบัดน้ำเสียของโครงการ เพื่อบำบัดก่อนสูบไปปล่อยน้ำเสียส่วนกลาง เพื่อปรับสภาพน้ำเสีย จากนั้นจึงปล่อยน้ำทิ้งเข้าสู่ระบบบำบัดน้ำเสียส่วนกลางของนิคมอุตสาหกรรมปิ่นทอง โครงการ 3 (กม. 9) ต่อไป	- โครงการได้จัดให้มีเจ้าหน้าที่ล้างทำความสะอาดอาคารพักมูลฝอยรวมสัปดาห์ละ 1 ครั้ง (รูปที่ 2.43) โดยน้ำเสียที่เกิดจากการล้างห้องพักมูลฝอยรวม จะถูกรวบรวมเข้าสู่ระบบบำบัดน้ำเสียของโครงการ เพื่อบำบัดก่อนสูบไปปล่อยน้ำเสียส่วนกลาง เพื่อปรับสภาพน้ำเสีย จากนั้นจึงปล่อยน้ำทิ้งเข้าสู่ระบบบำบัดน้ำเสียส่วนกลางของนิคมอุตสาหกรรมปิ่นทอง (โครงการ 3) ต่อไป	- ไม่พบปัญหา

รูปที่ 2.43 เจ้าหน้าที่ทำความสะอาดบริเวณอาคารพักมูลฝอยรวม

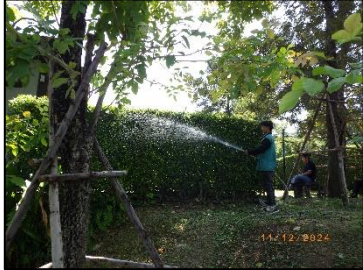
ผลกระทบสิ่งแวดล้อม	มาตรการป้องกันและแก้ไขผลกระทบสิ่งแวดล้อม	รายละเอียดการปฏิบัติจริง	ปัญหาและแนวทางแก้ไข	อ้างอิง
3. ด้านคุณค่าการใช้ประโยชน์ของมนุษย์ 3.8 การระบายอากาศ	- ดูแลรักษาด้านไม้บริเวณโดยรอบอาคารตามที่ออกแบบไว้ให้มีการเจริญเติบโตดี และสวยงามอยู่เสมอ เพื่อช่วยรักษาความร่มรื่นภายในโครงการ ช่วยลดผลกระทบเรื่องแสงแดด ดูดซับไอเสียที่เกิดจากรถยนต์ในโครงการ ดูดซับความร้อนจากการคายความร้อนของตัวอาคารและเครื่องปรับอากาศ อีกทั้งยังเป็นตัวกรองและช่วยดูดซับฝุ่นละอองในบรรยากาศ	- โครงการได้จัดให้มีคนสวนคอยดูแลรักษาด้านไม้บริเวณโดยรอบอาคารตามที่ออกแบบไว้ให้มีการเจริญเติบโตดี และสวยงามอยู่เสมอ (รูปที่ 2.3) เพื่อช่วยรักษาความร่มรื่นภายในโครงการ ช่วยลดผลกระทบเรื่องแสงแดด ดูดซับไอเสียที่เกิดจากรถยนต์ในโครงการ ดูดซับความร้อนจากการคายความร้อนของตัวอาคารและเครื่องปรับอากาศ อีกทั้งยังเป็นตัวกรองและช่วยดูดซับฝุ่นละอองในบรรยากาศ	- ไม่พบปัญหา

รูปที่ 2.3 เจ้าหน้าที่ดูแลรดน้ำต้นไม้

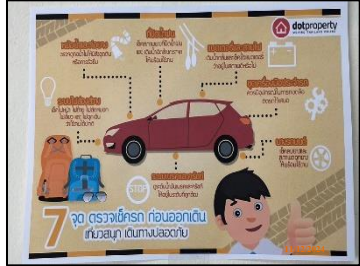
ผลกระทบสิ่งแวดล้อม	มาตรการป้องกันและแก้ไขผลกระทบสิ่งแวดล้อม	รายละเอียดการปฏิบัติจริง	ปัญหาและแนวทางแก้ไข	อ้างอิง
3. ด้านคุณค่าการใช้ประโยชน์ของมนุษย์ 3.8 การระบายอากาศ (ต่อ)	- รณรงค์ให้ผู้พักอาศัยภายในโครงการหมั่นตรวจสอบดูแลและรักษาความสะอาดของเครื่องยนต์ให้มีสภาพที่ดีอยู่เสมอ เพื่อช่วยลดการเกิดไอเสียจากรถยนต์ และยังช่วยรักษาสภาพของเครื่องยนต์	- โครงการมีการรณรงค์ให้ผู้พักอาศัยภายในโครงการหมั่นตรวจสอบดูแลและรักษาความสะอาดของเครื่องยนต์อยู่เสมอ (รูปที่ 2.9) เพื่อช่วยลดการเกิดไอเสียจากรถยนต์ และยังช่วยรักษาสภาพของเครื่องยนต์	- ไม่พบปัญหา

รูปที่ 2.9 ป้ายประชาสัมพันธ์รณรงค์ตรวจสอบสภาพเครื่องยนต์

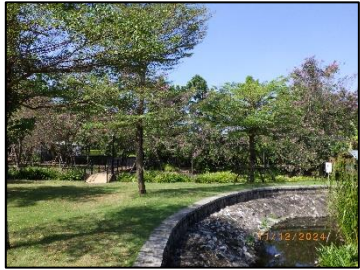
- ปลูกต้นไม้หลายระดับชั้นความสูง เพื่อช่วยกรองและดูดซับมลพิษ เสียง และความร้อนที่จะไปกระทบต่อชุมชน และ Receptor ที่อยู่ใกล้เคียง	- เนื่องจากโครงการตั้งอยู่บนพื้นที่สูงและห่างไกลจากชุมชน จึงไม่ส่งผลกระทบในด้านมลพิษเสียงและความร้อนต่อชุมชนหรือส่งผลกระทบน้อยมาก อย่างไรก็ตามโครงการได้ปลูกต้นไม้รอบพื้นที่โครงการ (รูปที่ 2.1) เพื่อช่วยกรองและดูดซับมลพิษเสียง และความร้อนที่จะไปกระทบต่อชุมชน และ Receptor ที่อยู่ใกล้เคียง	- ไม่พบปัญหา

รูปที่ 2.1 พื้นที่สีเขียวภายในโครงการ

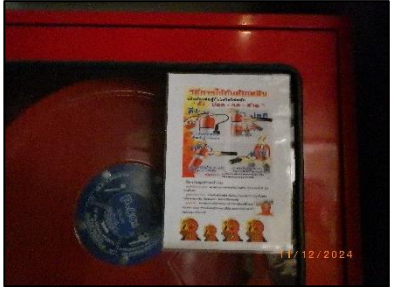
ผลกระทบสิ่งแวดล้อม	มาตรการป้องกันและแก้ไขผลกระทบสิ่งแวดล้อม	รายละเอียดการปฏิบัติจริง	ปัญหาและแนวทางแก้ไข	อ้างอิง
3. ด้านคุณค่าการใช้ประโยชน์ของมนุษย์ 3.9 การป้องกันอัคคีภัย (ต่อ)	- ติดป้ายแนะนำการใช้อุปกรณ์แต่ละตัวไว้บริเวณที่อุปกรณ์ติดตั้งอยู่ เพื่อให้ผู้ที่อาศัยอยู่ใกล้จุดเกิดเหตุสามารถใช้งานได้ทันที	- โครงการได้ติดป้ายแนะนำการใช้อุปกรณ์ แต่ละตัวไว้บริเวณที่อุปกรณ์ติดตั้งอยู่ (รูปที่ 2.46) เพื่อให้ผู้ที่อาศัยอยู่ใกล้จุดเกิดเหตุสามารถใช้งานได้ทันที	- ไม่พบปัญหา

<p>รูปที่ 2.46 ป้ายแนะนำการใช้ อุปกรณ์ดับเพลิง</p>

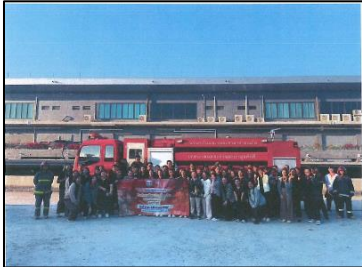
ผลกระทบสิ่งแวดล้อม	มาตรการป้องกันและแก้ไขผลกระทบสิ่งแวดล้อม	รายละเอียดการปฏิบัติจริง	ปัญหาและแนวทางแก้ไข	อ้างอิง
3. ด้านคุณค่าการใช้ประโยชน์ของมนุษย์ 3.9 การป้องกันอัคคีภัย (ต่อ)	<p>- จัดให้มีการอบรมวิธีการใช้อุปกรณ์ของระบบป้องกันอัคคีภัย และฝึกอบรม เรื่องการซ้อมอพยพย้ายคนเมื่อเกิดเพลิงไหม้แก่เจ้าหน้าที่ของโครงการเจ้าหน้าที่รักษาความปลอดภัยเพื่อให้สามารถใช้งานได้ทันที โดยขอความอนุเคราะห์จากเจ้าหน้าที่ของเทศบาลนครเจ้าพระยาสุรศักดิ์ ซึ่งจะมีการซ้อมอพยพหนีไฟเป็นประจำอย่างน้อยปีละ 2 ครั้ง พร้อมกับการซ้อมอพยพหนีไฟเกิดเหตุแผ่นดินไหว</p>	<p>- โครงการมีแผนการซ้อมอพยพหนีไฟ พร้อมกับการซ้อมอพยพหนีไฟเกิดเหตุแผ่นดินไหวอย่างน้อยปีละ 2 ครั้ง โดยขอความอนุเคราะห์จากเจ้าหน้าที่ของเทศบาลนครเจ้าพระยาสุรศักดิ์ ทั้งนี้ในปี 2567 โครงการได้จัดให้มีการฝึกอบรมดับเพลิงขั้นพื้นฐานและอพยพหนีไฟในวันที่ 2 ธันวาคม 2567 เรียบร้อยแล้ว (ภาคผนวกที่ 13) (รูปที่ 2.47)</p>	<p>- ไม่พบปัญหา</p>	<p>

</p> <p>รูปที่ 2.47 ซ้อมแผนอพยพหนีไฟประจำปี 2567</p>

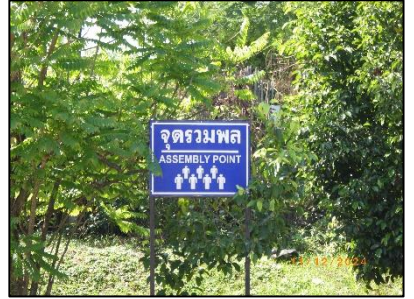
ผลกระทบสิ่งแวดล้อม	มาตรการป้องกันและแก้ไขผลกระทบสิ่งแวดล้อม	รายละเอียดการปฏิบัติจริง	ปัญหาและแนวทางแก้ไข	อ้างอิง
3. ด้านคุณค่าการใช้ประโยชน์ของมนุษย์ 3.9 การป้องกันอัคคีภัย (ต่อ)	- ในช่วงเกิดเพลิงไหม้ แจ้งข่าวให้ผู้ที่เกี่ยวข้องในโครงการทราบถึงเหตุการณ์ที่เกิดขึ้น	- หากเกิดเพลิงไหม้ โครงการจะแจ้งข่าวให้ผู้ที่เกี่ยวข้องในโครงการทราบถึงเหตุการณ์ที่เกิดขึ้น ทั้งนี้ในช่วงเดือน ก.ค.-ธ.ค. 67 ไม่เกิดเหตุการณ์ดังกล่าว	- ไม่พบปัญหา	-
	- จัดให้มีพื้นที่จุดรวมพลพื้นที่ 2,820.13 ตารางเมตร สำหรับเป็นจุดรวมพลของอาคารไว้บริเวณพื้นที่สีเขียวด้านหน้าโครงการ คิดเป็นสัดส่วน 0.30 ตารางเมตร/คน	- โครงการได้จัดให้มีพื้นที่จุดรวมพล สำหรับเป็นจุดรวมพลของอาคารไว้บริเวณพื้นที่สีเขียวด้านหน้าโครงการเรียบร้อยแล้ว (รูปที่ 2.48)	- ไม่พบปัญหา

รูปที่ 2.48 จุดรวมพล

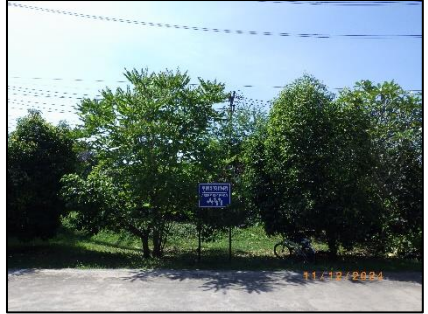
ผลกระทบสิ่งแวดล้อม	มาตรการป้องกันและแก้ไขผลกระทบสิ่งแวดล้อม	รายละเอียดการปฏิบัติจริง	ปัญหาและแนวทางแก้ไข	อ้างอิง
3. ด้านคุณค่าการใช้ประโยชน์ของมนุษย์ 3.9 การป้องกันอัคคีภัย (ต่อ)	- ดูแลพื้นที่ปลูกไม้คลุมดินที่เป็นสนามหญ้า โดยกำหนดให้ตัดหญ้าอย่างสม่ำเสมอ เพื่อให้ผู้พักอาศัยเคลื่อนย้ายได้ง่าย และไม่เกิดอุบัติเหตุลื่นล้มขณะอพยพมายังจุดรวมพล	- โครงการได้ดำเนินการปลูกไม้คลุมดินที่เป็นสนามหญ้าเพิ่มเติม (รูปที่ 2.50) โดยกำหนดให้ตัดหญ้าอย่างสม่ำเสมอ เพื่อให้ผู้พักอาศัยเคลื่อนย้ายได้ง่าย และไม่เกิดอุบัติเหตุลื่นล้มขณะอพยพมายังจุดรวมพล	- ไม่พบปัญหา

รูปที่ 2.50 สนามหญ้าบริเวณจุดรวมพล
	- จัดให้มีเจ้าหน้าที่คอยตรวจตราบริเวณเส้นทางหนีไฟไปยังพื้นที่จุดรวมพลไม่ให้มีสิ่งกีดขวางอยู่ภายในบริเวณพื้นที่ดังกล่าว ทุก 1 เดือน	- โครงการได้จัดให้มีเจ้าหน้าที่คอยตรวจตราบริเวณเส้นทางหนีไฟไปยังพื้นที่จุดรวมพลไม่ให้มีสิ่งกีดขวางอยู่ภายในบริเวณพื้นที่ดังกล่าว ทุก 1 เดือน	- ไม่พบปัญหา	-

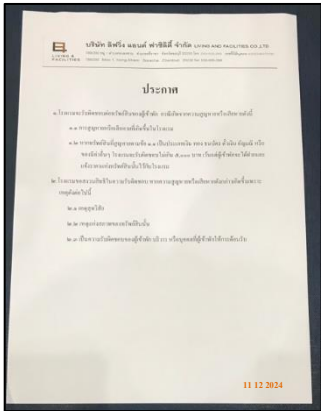
ผลกระทบสิ่งแวดล้อม	มาตรการป้องกันและแก้ไขผลกระทบสิ่งแวดล้อม	รายละเอียดการปฏิบัติจริง	ปัญหาและแนวทางแก้ไข	อ้างอิง
4. คุณค่าต่อคุณภาพชีวิต 4.1 สภาพสังคมและเศรษฐกิจ	- ออกกฎระเบียบในการอยู่อาศัยร่วมกัน ห้ามนำสัตว์เลี้ยงที่อาจก่อให้เกิดโรคหรือความรำคาญมาเลี้ยงในห้องพักและห้ามใช้ห้องพักเป็นแหล่งมั่วสุมยาเสพติด	- โครงการได้ออกกฎระเบียบในการอยู่อาศัยร่วมกัน ห้ามนำสัตว์เลี้ยงที่อาจก่อให้เกิดโรคหรือความรำคาญมาเลี้ยงในห้องพักและห้ามใช้ห้องพักเป็นแหล่งมั่วสุมยาเสพติด (รูปที่ 2.11) (ภาคผนวกที่ 22)	- ไม่พบปัญหา

รูปที่ 2.11 กฎระเบียบโรงแรม

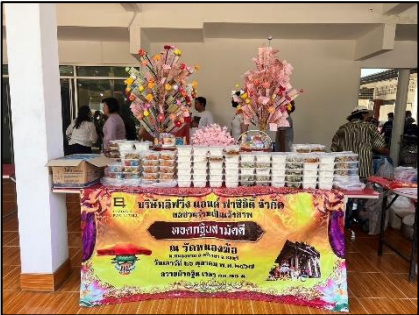
- ให้มีกิจกรรมร่วมกันภายในโครงการเพื่อให้ผู้อยู่อาศัยได้มีโอกาสทำความรู้จักซึ่งกันและกัน และเสริมสร้างทัศนคติที่ดีร่วมกัน อาทิ ทำบุญร่วมกันในเทศกาลปีใหม่หรือกิจกรรมวันเด็ก สงกรานต์ ลอยกระทง เป็นต้น	- โครงการได้จัดให้มีกิจกรรมร่วมกันภายในโครงการเพื่อให้ผู้อยู่อาศัยได้มีโอกาสทำความรู้จักซึ่งกันและกัน และเสริมสร้างทัศนคติที่ดีร่วมกัน (รูปที่ 2.52)	- ไม่พบปัญหา

รูปที่ 2.52 ร่วมทำบุญทอดกฐิน

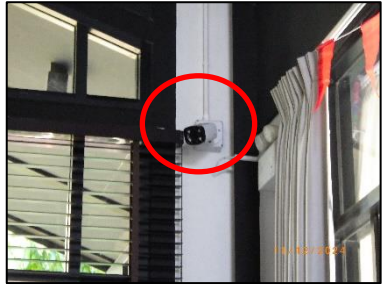
ผลกระทบสิ่งแวดล้อม	มาตรการป้องกันและแก้ไขผลกระทบสิ่งแวดล้อม	รายละเอียดการปฏิบัติจริง	ปัญหาและแนวทางแก้ไข	อ้างอิง
4. คุณค่าต่อคุณภาพชีวิต 4.1 สภาพสังคมและเศรษฐกิจ (ต่อ)	- ติดตั้งกล้องวงจรปิดภายในอาคาร และบริเวณ ด้านหน้าทางเข้า-ออกโครงการ	- โครงการได้ติดตั้งกล้องวงจรปิดภายใน อาคาร (รูปที่ 2.53) และบริเวณด้านหน้า ทางเข้า-ออกโครงการ พร้อมติดตั้งกล้อง วงจรปิดบริเวณจุดที่เชื่อมกับสาธารณะ (รูปที่ 2.26) เพื่อควบคุมดูแลรถและคนที่ ผ่านเข้า-ออกในบริเวณพื้นที่โครงการ และ อำนวยความสะดวก/ความปลอดภัย แก่ผู้ใช้รถใช้ถนนสาธารณะประโยชน์	- ไม่พบปัญหา

<p>รูปที่ 2.53 กล้องวงจรปิดภายในอาคาร</p>

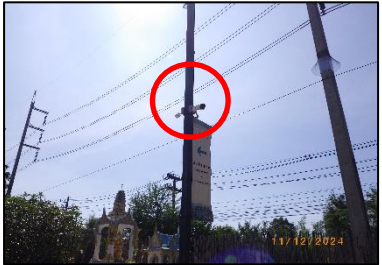
<p>รูปที่ 2.26 กล้องวงจรปิดบริเวณจุดที่เชื่อมกับ สาธารณะ</p>

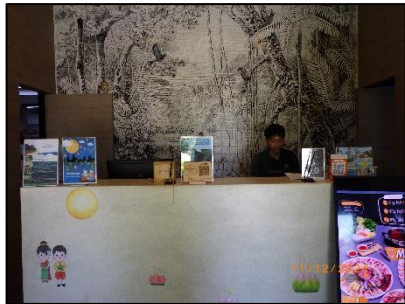
ผลกระทบสิ่งแวดล้อม	มาตรการป้องกันและแก้ไขผลกระทบสิ่งแวดล้อม	รายละเอียดการปฏิบัติจริง	ปัญหาและแนวทางแก้ไข	อ้างอิง
4. คุณค่าต่อคุณภาพชีวิต 4.1 สภาพสังคมและเศรษฐกิจ (ต่อ)	<ul style="list-style-type: none"> เสียงดังรบกวน/ความสั่นสะเทือน <ol style="list-style-type: none"> 1) จะต้องไม่มีการดำเนินการใดๆ ที่มีเสียงดังในช่วงเวลาพักผ่อน (หลัง 19.00 น) 2) ออกกฎการอยู่อาศัยร่วมกันภายในโครงการเพื่อความเป็นระเบียบเรียบร้อยและไม่ก่อให้เกิดผลกระทบต่อผู้พักอาศัยเดิมที่อยู่ข้างเคียงโครงการ 3) จัดให้มีเจ้าหน้าที่ประจำโครงการเพื่อคอยดูแลและรับเรื่องร้องเรียนจากผู้ที่จะได้รับความเดือดร้อนจากกิจกรรมของผู้พักอาศัยภายในโครงการ 4) ติดตั้งป้ายกำหนดความเร็วรถภายในโครงการให้ใช้ความเร็วไม่เกิน 30 กิโลเมตร/ชั่วโมง 5) ติดตั้ง “กรุณาดับเครื่องยนต์ ห้ามสตาร์ทรถยนต์ทิ้งไว้” บริเวณที่จอดรถยนต์ เพื่อลดระดับเสียง 	<p>- โครงการได้ออกกฎระเบียบหอพักให้ผู้พักอาศัยปฏิบัติตามอย่างเคร่งครัด (รูปที่ 2.11) (ภาคผนวกที่ 22) และได้จัดให้มีเจ้าหน้าที่คอยรับเรื่องร้องเรียนจากผู้พักอาศัยภายในและภายนอกโครงการ (รูปที่ 2.12)</p>	- ไม่พบปัญหา

<p>รูปที่ 2.12 เจ้าหน้าที่รับเรื่องร้องเรียน</p>

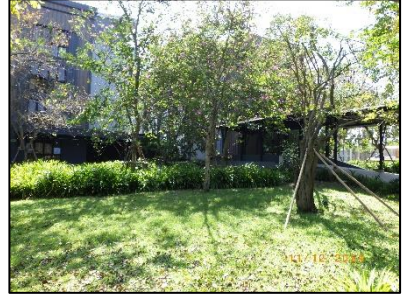
ผลกระทบสิ่งแวดล้อม	มาตรการป้องกันและแก้ไขผลกระทบสิ่งแวดล้อม	รายละเอียดการปฏิบัติจริง	ปัญหาและแนวทางแก้ไข	อ้างอิง
4. คุณค่าต่อคุณภาพชีวิต 4.2 สาธารณสุข (ต่อ)	- ดูแลรักษาสภาพต้นไม้ที่ปลูกภายในโครงการให้มีการเจริญเติบโตที่ดีอยู่เสมอเพื่อประสิทธิภาพในการช่วยดูดซับความร้อน ไอเสีย และยังเป็นการสร้างควมร่มรื่นให้กับโครงการ	- โครงการมีการดูแลรักษาสภาพต้นไม้ที่ปลูกภายในโครงการให้มีการเจริญเติบโตที่ดีอยู่เสมอเพื่อประสิทธิภาพในการช่วยดูดซับความร้อน ไอเสีย และยังเป็นการสร้างควมร่มรื่นให้กับโครงการ (รูปที่ 2.7)	- ไม่พบปัญหา

รูปที่ 2.7 การปลูกต้นไม้ในพื้นที่โครงการ

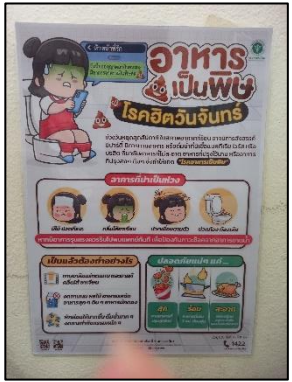
- ติดป้ายประกาศให้ความรู้เกี่ยวกับโรค และโรคระบาดต่างๆ ที่อาจเกิดขึ้น เช่น ไข้หวัด อหิวาตกโรค ท้องร่วง ไข้หวัดนก เป็นต้น บริเวณบอร์ดประชาสัมพันธ์ชั้นล่างของอาคาร เพื่อให้ความรู้แก่ผู้พักอาศัยในโครงการเพื่อการปฏิบัติตนที่ถูกต้อง	- โครงการได้ติดป้ายประกาศให้ความรู้เกี่ยวกับโรค และโรคระบาดต่างๆ ที่อาจเกิดขึ้น เช่น อาหารเป็นพิษ, ไข้เลือดออก บริเวณบอร์ดประชาสัมพันธ์ชั้นล่างของอาคาร (รูปที่ 2.54) เพื่อให้ความรู้แก่ผู้พักอาศัยในโครงการเพื่อการปฏิบัติตนที่ถูกต้อง	- ไม่พบปัญหา

<p>รูปที่ 2.54 ป้ายประกาศให้ความรู้เกี่ยวกับโรคต่างๆ</p>

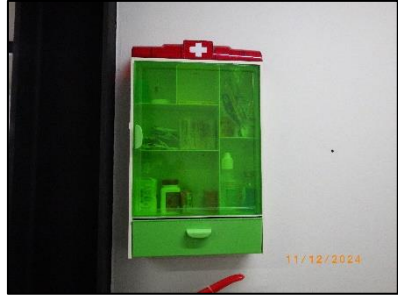
ผลกระทบสิ่งแวดล้อม	มาตรการป้องกันและแก้ไขผลกระทบสิ่งแวดล้อม	รายละเอียดการปฏิบัติจริง	ปัญหาและแนวทางแก้ไข	อ้างอิง
4. คุณค่าต่อคุณภาพชีวิต 4.2 สาธารณสุข (ต่อ)	- ประชาสัมพันธ์ให้ผู้พักอาศัยทุกห้องมียาสามัญประจำบ้านไว้ประจำห้อง	- โครงการมีการประชาสัมพันธ์ให้ผู้พักอาศัยทุกห้องมียาสามัญประจำบ้านไว้ประจำห้อง นอกจากนี้ โครงการจัดให้มียาสามัญประจำบ้านไว้ประจำที่ห้องสำนักงานเพิ่มเติมอีกทางหนึ่ง (รูปที่ 2.55)	- ไม่พบปัญหา

รูปที่ 2.55 ตู้ยาสามัญประจำบ้านและเครื่องมือปฐมพยาบาลเบื้องต้น

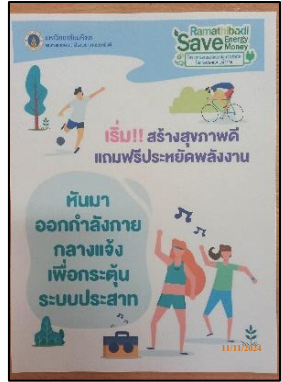
- รณรงค์ให้มีการออกกำลังกายเพื่อให้ผู้พักอาศัยในโครงการมีสุขภาพแข็งแรงและช่วยป้องกันโรคภัยที่จะเกิดขึ้น นอกจากนี้ยังมีผลทำให้สุขภาพจิตดี โดยติดประกาศประชาสัมพันธ์ไว้บริเวณบอร์ดประชาสัมพันธ์ของอาคาร	- โครงการมีการรณรงค์ให้ออกกำลังกาย (รูปที่ 2.56) เพื่อให้ผู้พักอาศัยในโครงการมีสุขภาพแข็งแรงและช่วยป้องกันโรคภัยที่จะเกิดขึ้น นอกจากนี้ยังมีผลทำให้สุขภาพจิตดี โดยติดประกาศประชาสัมพันธ์ไว้บริเวณบอร์ดประชาสัมพันธ์ของอาคาร	- ไม่พบปัญหา

รูปที่ 2.56 ป้ายรณรงค์ให้ออกกำลังกาย

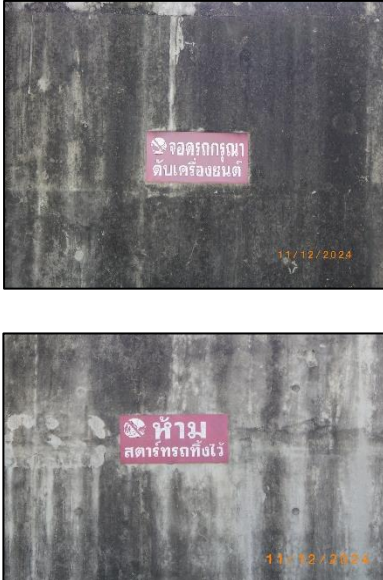
ผลกระทบสิ่งแวดล้อม	มาตรการป้องกันและแก้ไขผลกระทบสิ่งแวดล้อม	รายละเอียดการปฏิบัติจริง	ปัญหาและแนวทางแก้ไข	อ้างอิง
4. คุณค่าต่อคุณภาพชีวิต 4.2 สาธารณสุข (ต่อ)	- ติดป้าย “กรุณาดับเครื่องยนต์ ห้ามสตาร์ทเครื่องยนต์ทิ้งไว้” บริเวณที่จอดรถยนต์ เพื่อลดผลกระทบจากควัน และความร้อนที่เกิดจากเครื่องยนต์	- โครงการได้ติดป้าย “กรุณาดับเครื่องยนต์ ห้ามสตาร์ทเครื่องยนต์ทิ้งไว้” (รูปที่ 2.14) บริเวณที่จอดรถยนต์ เพื่อลดผลกระทบจากควัน และความร้อนที่เกิดจากเครื่องยนต์	- ไม่พบปัญหา

<p>รูปที่ 2.14 ป้าย “กรุณาดับเครื่องยนต์” และป้าย “ห้ามสตาร์ทเครื่องยนต์ทิ้งไว้” บริเวณที่จอดรถยนต์</p>

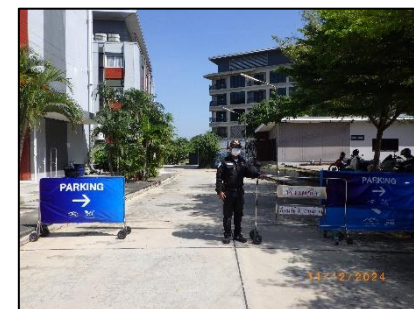
ผลกระทบสิ่งแวดล้อม	มาตรการป้องกันและแก้ไขผลกระทบสิ่งแวดล้อม	รายละเอียดการปฏิบัติจริง	ปัญหาและแนวทางแก้ไข	อ้างอิง
4. คุณค่าต่อคุณภาพชีวิต 4.2 สาธารณสุข (ต่อ)	- จัดระบบจราจรภายในโครงการให้เหมาะสมกับสภาพจราจรภายนอก และจัดให้มีเจ้าหน้าที่อำนวยความสะดวก บริเวณทางเข้า-ออก โดยเฉพาะช่วงโมงเร่งด่วนเพื่อลดการระบายนมลสารทางอากาศจากการจราจร	- โครงการได้จัดระบบจราจรภายในโครงการให้เหมาะสมกับสภาพจราจรภายนอก และจัดให้มีเจ้าหน้าที่อำนวยความสะดวก บริเวณ ทางเข้า-ออก (รูปที่ 2.19) โดยเฉพาะช่วงโมงเร่งด่วนเพื่อลดการระบายนมลสารทางอากาศจากการจราจร	- ไม่พบปัญหา

รูปที่ 2.19 เจ้าหน้าที่อำนวยความสะดวกในการจราจร

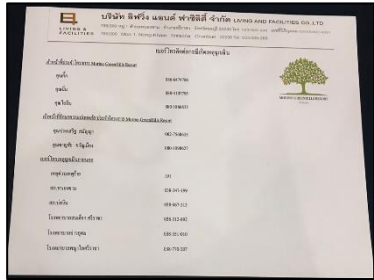
ผลกระทบสิ่งแวดล้อม	มาตรการป้องกันและแก้ไขผลกระทบสิ่งแวดล้อม	รายละเอียดการปฏิบัติจริง	ปัญหาและแนวทางแก้ไข	อ้างอิง
4. คุณค่าต่อคุณภาพชีวิต 4.3 อาชีวอนามัยและความปลอดภัย	- ประชาสัมพันธ์ให้ผู้พักอาศัยทราบเกี่ยวกับหมายเลขโทรศัพท์ที่ควรรู้กรณีเกิดเหตุต่างๆ เช่น ไฟไหม้ โจรกรรม และให้ผู้พักอาศัยช่วยกันระมัดระวังคนแปลกหน้าที่เข้ามาภายในโครงการ เพื่อป้องกันเหตุต่างๆ	- โครงการมีการประชาสัมพันธ์ให้ผู้พักอาศัยทราบเกี่ยวกับหมายเลขโทรศัพท์ที่ควรรู้กรณีเกิดเหตุต่างๆ เช่น ไฟไหม้ โจรกรรม และให้ผู้พักอาศัยช่วยกันระมัดระวังคนแปลกหน้าที่เข้ามาภายในโครงการ เพื่อป้องกันเหตุต่างๆ (รูปที่ 2.57)	- ไม่พบปัญหา

รูปที่ 2.57 ป้ายประชาสัมพันธ์ หมายเลขโทรศัพท์กรณีฉุกเฉิน

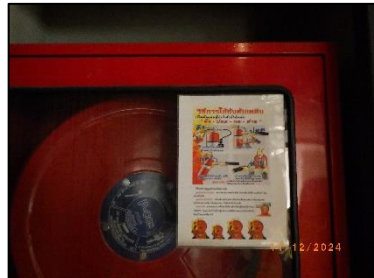
- ติดป้ายแนะนำการใช้อุปกรณ์แต่ละตัวไว้บริเวณที่อุปกรณ์ติดตั้งอยู่เพื่อให้ผู้อาศัยที่อยู่ใกล้จุดเกิดเหตุสามารถใช้งานได้ทันที	- โครงการได้ติดป้ายแนะนำการใช้อุปกรณ์แต่ละตัวไว้บริเวณที่อุปกรณ์ติดตั้งอยู่ (รูปที่ 2.46) เพื่อให้ผู้อาศัยที่อยู่ใกล้จุดเกิดเหตุสามารถใช้งานได้ทันที	- ไม่พบปัญหา

รูปที่ 2.46 ป้ายแนะนำการใช้อุปกรณ์ดับเพลิง

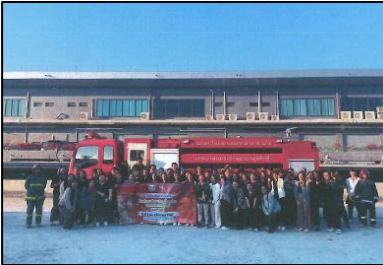
ผลกระทบสิ่งแวดล้อม	มาตรการป้องกันและแก้ไขผลกระทบสิ่งแวดล้อม	รายละเอียดการปฏิบัติจริง	ปัญหาและแนวทางแก้ไข	อ้างอิง
4. คุณค่าต่อคุณภาพชีวิต 4.3 อาชีวอนามัยและความปลอดภัย (ต่อ)	<ul style="list-style-type: none"> - จัดให้มีการอบรมวิธีการใช้อุปกรณ์ของระบบป้องกันอัคคีภัย และฝึกอบรม เรื่องการซ้อมอพยพย้ายคนเมื่อเกิดเพลิงไหม้แก่เจ้าหน้าที่ของโครงการ - เจ้าหน้าที่รักษาความปลอดภัยเพื่อให้สามารถใช้งานได้ทันที โดยขอความอนุเคราะห์เจ้าหน้าที่ของเทศบาลนครเจ้าพระยาสุรศักดิ์ ซึ่งจะมีการซ้อมอพยพหนีไฟเป็นประจำ อย่างน้อยปีละ 2 ครั้ง พร้อมกับการซ้อมอพยพหนีไฟเกิดเหตุแผ่นดินไหว 	<ul style="list-style-type: none"> - โครงการมีแผนการซ้อมอพยพหนีไฟ พร้อมกับการซ้อมอพยพหนีไฟเกิดเหตุแผ่นดินไหว อย่างน้อยปีละ 2 ครั้ง โดยขอความอนุเคราะห์จากเจ้าหน้าที่ของเทศบาลนครเจ้าพระยาสุรศักดิ์ ทั้งนี้ในปี 2567 โครงการได้จัดให้มีการฝึกอบรมดับเพลิงขั้นพื้นฐานและอพยพหนีไฟในวันที่ 2 ธันวาคม 2567 เรียบร้อยแล้ว (ภาคผนวกที่ 13) (รูปที่ 2.47) 	<ul style="list-style-type: none"> - ไม่พบปัญหา

<p>รูปที่ 2.47 ซ้อมแผนอพยพหนีไฟ ประจำปี 2567</p>

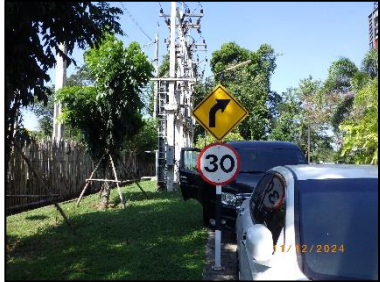
5. ผลกระทบด้านสุขภาพ	- ให้รถที่วิ่งในโครงการใช้ความเร็วไม่เกิน 30 กิโลเมตร/ชั่วโมง เพื่อลดระดับความดังของเสียง จากรถยนต์ ด้วยการติดตั้งป้าย “ใช้ความเร็วไม่เกิน 30 กิโลเมตร/ชั่วโมง” บริเวณด้านหน้าทางเข้า-ออก โครงการ	- โครงการได้กำหนดให้รถที่วิ่งในโครงการใช้ ความเร็วไม่เกิน 30 กิโลเมตร/ชั่วโมง เพื่อลดระดับความดังของเสียงจากรถยนต์ ด้วยการติดตั้งป้าย “ใช้ความเร็วไม่เกิน 30 กิโลเมตร/ชั่วโมง ”บริเวณด้านหน้าทาง เข้า-ออกโครงการ (รูปที่ 2.5)	- ไม่พบปัญหา

รูปที่ 2.5 ป้ายจำกัดความเร็ว ไม่เกิน 30 กิโลเมตร/ชั่วโมง

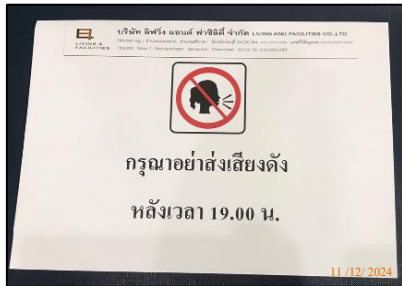
รูปที่ 2.10 ป้ายประชาสัมพันธ์ห้ามส่งเสียงดัง (หลัง 19.00 น.)

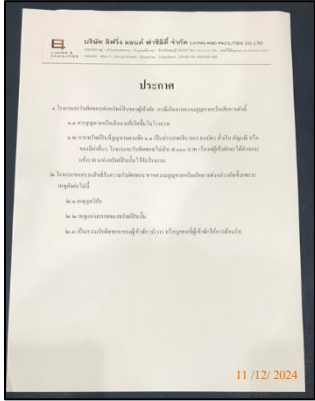
ผลกระทบสิ่งแวดล้อม	มาตรการป้องกันและแก้ไขผลกระทบสิ่งแวดล้อม	รายละเอียดการปฏิบัติจริง	ปัญหาและแนวทางแก้ไข	อ้างอิง
5. ผลกระทบด้านสุขภาพ (ต่อ)	- ออกกฎการอยู่อาศัยร่วมกันภายในโครงการ เพื่อ ความเป็นระเบียบเรียบร้อยและไม่ก่อให้เกิด ผลกระทบต่อผู้พักอาศัยเดิมที่อยู่ข้างเคียง โครงการ	- โครงการได้ออกกฎการอยู่อาศัยร่วมกัน ภายในโครงการ (รูปที่ 2.11) (ภาคผนวกที่ 22) เพื่อความเป็นระเบียบเรียบร้อยและ ไม่ก่อให้เกิดผลกระทบต่อผู้พักอาศัยเดิมที่อยู่ ข้างเคียงโครงการ	- ไม่พบปัญหา

รูปที่ 2.11 กฎระเบียบโรงแรม

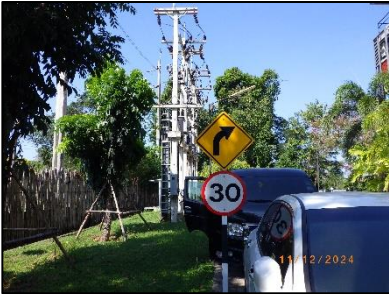
- จำกัดความเร็วของรถยนต์ภายในโครงการให้มี ความเร็วไม่เกิน 30 กิโลเมตร/ชั่วโมง เพื่อลดระดับ ความดังของเสียงจากรถยนต์ โดยบริเวณ ด้านหน้าทางเข้า-ออกโครงการกำหนดให้มีป้าย “ใช้ความเร็วไม่เกิน 30 กิโลเมตร/ชั่วโมง”	- โครงการได้จำกัดความเร็วของรถยนต์ภายใน โครงการให้มีความเร็วไม่เกิน 30 กิโลเมตร/ ชั่วโมง เพื่อลดระดับความดังของเสียงจาก รถยนต์ โดยบริเวณด้านหน้าทางเข้า-ออก โครงการกำหนดให้มีป้าย “ใช้ความเร็วไม่เกิน 30 กิโลเมตร/ชั่วโมง” (รูปที่ 2.5)	- ไม่พบปัญหา

รูปที่ 2.5 ป้ายจำกัดความเร็ว ไม่เกิน 30 กิโลเมตร/ชั่วโมง

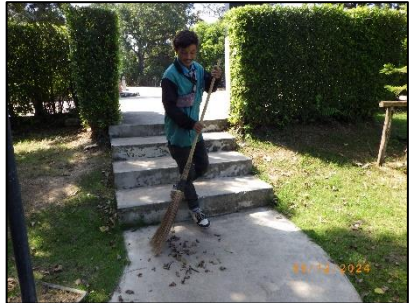
ผลกระทบสิ่งแวดล้อม	มาตรการป้องกันและแก้ไขผลกระทบสิ่งแวดล้อม	รายละเอียดการปฏิบัติจริง	ปัญหาและแนวทางแก้ไข	อ้างอิง
5. ผลกระทบด้านสุขภาพ (ต่อ)	- ดูแลสภาพถนนภายในพื้นที่โครงการให้สะอาด เพื่อป้องกันการฟุ้งกระจายของฝุ่นจากการใช้ถนน	- โครงการได้ดูแลสภาพถนนภายในพื้นที่โครงการให้สะอาด (รูปที่ 2.6) เพื่อป้องกันการฟุ้งกระจายของฝุ่นจากการใช้ถนน	- ไม่พบปัญหา

รูปที่ 2.6 เจ้าหน้าที่คอยกวาดถนนภายในโครงการ
	- ดูแลไม้ยืนต้นที่ปลูกภายในพื้นที่โครงการเพื่อลดผลกระทบจากควัน เสี่ยง ฝุ่นละออง และความร้อนที่เกิดจากรถยนต์/เครื่องปรับอากาศ และตัวอาคารคอนกรีต	- โครงการได้ดูแลไม้ยืนต้นที่ปลูกภายในพื้นที่โครงการ (รูปที่ 2.7) เพื่อลดผลกระทบจากควัน เสี่ยง ฝุ่นละออง และความร้อนที่เกิดจากรถยนต์/เครื่องปรับอากาศ และตัวอาคารคอนกรีต	- ไม่พบปัญหา

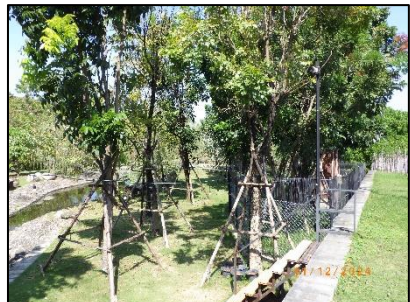
รูปที่ 2.7 การปลูกต้นไม้ในพื้นที่โครงการ

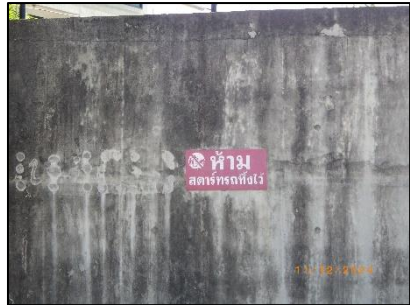
ผลกระทบสิ่งแวดล้อม	มาตรการป้องกันและแก้ไขผลกระทบสิ่งแวดล้อม	รายละเอียดการปฏิบัติจริง	ปัญหาและแนวทางแก้ไข	อ้างอิง
5. ผลกระทบด้านสุขภาพ (ต่อ)	- ติดป้าย “กรุณาดับเครื่อง ห้ามสูบบุหรี่ในที่นี้” บริเวณที่จอดรถยนต์ เพื่อลดผลกระทบจากควันเสีย และความร้อนที่เกิดจากรถยนต์	- โครงการได้ติดป้าย “กรุณาดับเครื่องห้ามสูบบุหรี่ในที่นี้” บริเวณที่จอดรถยนต์ (รูปที่ 2.14) เพื่อลดผลกระทบจากควันเสีย และความร้อนที่เกิดจากรถยนต์	- ไม่พบปัญหา

รูปที่ 2.14 “ห้ามสูบบุหรี่ในที่นี้” บริเวณที่จอดรถยนต์

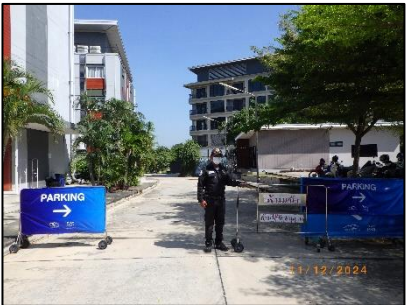
- จัดระบบการจราจรภายในโครงการให้เหมาะสมกับสภาพการจราจรภายนอก และจัดให้มีเจ้าหน้าที่อำนวยความสะดวก บริเวณทางเข้า-ออก โดยเฉพาะชั่วโมงเร่งด่วนเพื่อลดการระบายมลสารทางอากาศจากการจราจร	- โครงการได้จัดระบบการจราจรภายในโครงการให้เหมาะสมกับสภาพการจราจรภายนอก และจัดให้มีเจ้าหน้าที่อำนวยความสะดวก บริเวณทางเข้า-ออก (รูปที่ 2.19) โดยเฉพาะชั่วโมงเร่งด่วนเพื่อลดการระบายมลสารทางอากาศจากการจราจร	- ไม่พบปัญหา

รูปที่ 2.19 เจ้าหน้าที่อำนวยความสะดวก ในการจราจร

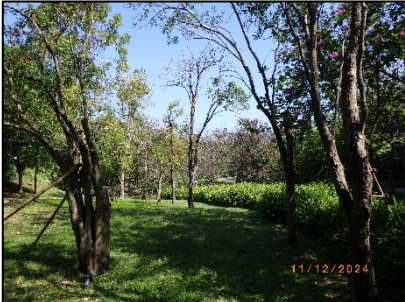
ผลกระทบสิ่งแวดล้อม	มาตรการป้องกันและแก้ไขผลกระทบสิ่งแวดล้อม	รายละเอียดการปฏิบัติจริง	ปัญหาและแนวทางแก้ไข	อ้างอิง
5. ผลกระทบด้านสุขภาพ (ต่อ)	- จัดให้มีพื้นที่สีเขียวภายในโครงการภายในโครงการตามเกณฑ์ที่กำหนดไว้	- โครงการจัดให้มีพื้นที่สีเขียวภายในโครงการภายในโครงการตามเกณฑ์ที่กำหนดไว้	- ไม่พบปัญหา

รูปที่ 2.1 พื้นที่สีเขียวภายในโครงการ
	- จัดให้มีระบบบำบัดน้ำเสียเบื้องต้น จำนวน 1 ชุด/อาคาร ให้เพียงพอต่อปริมาณน้ำเสียที่จะเกิดขึ้น โดยน้ำเสียที่ออกจากระบบบำบัดฯ มีความสกปรกไม่เกิน 500 มิลลิกรัม/ลิตร ตามประกาศการนิคมอุตสาหกรรม ก่อนจะสูบไปบำบัดที่ระบบบำบัดน้ำเสียส่วนกลางของนิคมฯ	- จัดให้มีระบบบำบัดน้ำเสียเบื้องต้น จำนวน 1 ชุด/อาคาร (รูปที่ 2.15) ให้เพียงพอต่อปริมาณน้ำเสีย ที่จะเกิดขึ้น โดยน้ำเสียที่ออกจากระบบบำบัดฯ มีความสกปรกไม่เกิน 500 มิลลิกรัม/ลิตร ตามประกาศการนิคมอุตสาหกรรม ก่อนจะสูบไปบำบัดที่ระบบบำบัดน้ำเสียส่วนกลางของนิคมฯ	- ไม่พบปัญหา

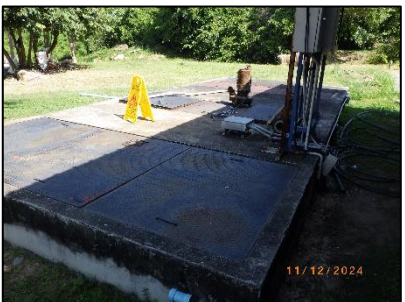
รูปที่ 2.15 ระบบบำบัดอัตโนมัติ

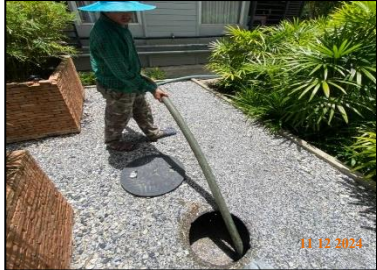
ผลกระทบสิ่งแวดล้อม	มาตรการป้องกันและแก้ไขผลกระทบสิ่งแวดล้อม	รายละเอียดการปฏิบัติจริง	ปัญหาและแนวทางแก้ไข	อ้างอิง
5. ผลกระทบด้านสุขภาพ (ต่อ)	- จัดให้มีการสูบตะกอนจากถังเกรอะ (Septic tank) แต่ละชุดทุกปี	- โครงการได้จัดให้มีเจ้าหน้าที่ดำเนินการสูบตะกอนจากถังเกรอะ (Septic tank) ในโครงการ ทั้งนี้ในช่วงเดือน ก.ค.-ธ.ค. 67 ทางโครงการดำเนินการสูบตะกอนจากถังเกรอะ (Septic tank) เรียบร้อยแล้ว (รูปที่ 2.16) (ภาคผนวกที่ 24)	- ไม่พบปัญหา

รูปที่ 2.16 เจ้าหน้าที่สูบตะกอนจากถังเกรอะ
	- จัดหาและสำรองชิ้นส่วนที่เสียหายง่ายและบ่อยครั้งของระบบไว้ เพื่อซ่อมแซมให้สามารถทำงานได้ตามปกติได้ในเวลาอันรวดเร็ว	- โครงการได้จัดหาและสำรองชิ้นส่วนที่เสียหายง่ายและบ่อยครั้งของระบบไว้ เพื่อซ่อมแซมให้สามารถทำงานได้ตามปกติได้ในเวลาอันรวดเร็ว	- ไม่พบปัญหา	-

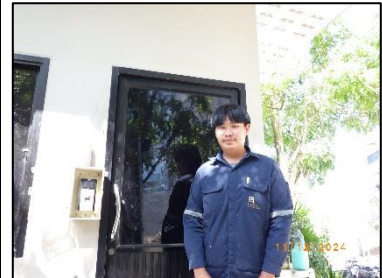
ผลกระทบสิ่งแวดล้อม	มาตรการป้องกันและแก้ไขผลกระทบสิ่งแวดล้อม	รายละเอียดการปฏิบัติจริง	ปัญหาและแนวทางแก้ไข	อ้างอิง
5. ผลกระทบด้านสุขภาพ (ต่อ)	- จัดให้มีวิศวกรสุขาภิบาลและช่างเทคนิคที่มีความชำนาญไว้ควบคุมและปรับปรุงคุณภาพระบบบำบัดน้ำเสียให้มีประสิทธิภาพดีอยู่ตลอดเวลา	- จัดให้มีช่างเทคนิคที่มีความชำนาญไว้ควบคุมและปรับปรุงคุณภาพระบบบำบัดน้ำเสียให้มีประสิทธิภาพดีอยู่ตลอดเวลา (รูปที่ 2.17)	- ไม่พบปัญหา

<p>รูปที่ 2.17 ช่างเทคนิคประจำโครงการ</p>

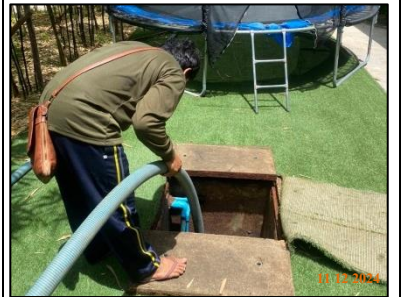
- กำจัดกากไขมันออกจากบ่อดักไขมันในโครงการทุกวันเพื่อรักษาประสิทธิภาพในการทำงานของบ่อดักไขมัน โดยตัดกากไขมันที่ลอยอยู่ด้านบนของบ่อดักไขมันมาใส่ในกระถางที่มีกระดาษทิชชูกรองที่กั้นกระถาง เพื่อให้ส่วนที่เป็นน้ำซึมออกจากกากไขมัน และทิ้งไว้จนแห้งเป็นก้อนก่อนนำใส่ถุงดำนำไปทิ้งรวมกับมูลฝอยทั่วไป	- โครงการได้จัดให้มีเจ้าหน้าที่คอยตรวจสอบดูแลกำจัดกากไขมันออกจากบ่อดักไขมัน ในโครงการ ทั้งนี้ในช่วงเดือน ก.ค.-ธ.ค. 67 ทางโครงการมีการดำเนินการสูบกากไขมันออกจากบ่อดักไขมันเรียบร้อยแล้ว (รูปที่ 2.18) (ภาคผนวกที่ 25)	- ไม่พบปัญหา

รูปที่ 2.18 เจ้าหน้าที่สูบกากไขมันออกจากบ่อดักไขมัน

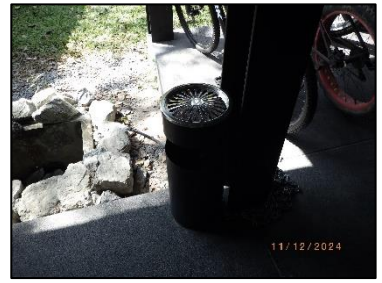
ผลกระทบสิ่งแวดล้อม	มาตรการป้องกันและแก้ไขผลกระทบสิ่งแวดล้อม	รายละเอียดการปฏิบัติจริง	ปัญหาและแนวทางแก้ไข	อ้างอิง
5. ผลกระทบด้านสุขภาพ (ต่อ)	- การรวบรวมมูลฝอยจากแหล่งกำเนิด <ul style="list-style-type: none"> • ภาชนะที่ใช้บรรจุมูลฝอยใช้ถุงพลาสติกสีดำที่มีความเหนียวไม่ฉีกขาดง่าย • ภาชนะรองรับมูลฝอยใช้ถังขยะพลาสติกหรือโลหะที่มีความแข็งแรงทนทานและมีฝาปิดมิดชิด • ใช้ถุงพลาสติกสีดำสวมรองไว้ในถังมูลฝอยทุกถังที่วางไว้ในส่วนต่างๆ ของโครงการ เช่น ในห้องน้ำ ห้องพัก สำนักงาน เป็นต้น 	- โครงการเลือกใช้ถุงพลาสติกสีดำที่มีความเหนียวไม่ฉีกขาดง่าย ใช้ถังขยะพลาสติกที่มีความแข็งแรงทนทานและมีฝาปิดมิดชิด และใช้ถุงพลาสติกสีดำสวมรองไว้ในถังมูลฝอย (รูปที่ 2.58) ทุกถังที่วางไว้ในส่วนต่างๆ ของโครงการ เช่น ในห้องน้ำ ห้องพัก สำนักงาน เป็นต้น	- ไม่พบปัญหา

<p>รูปที่ 2.58 ถังขยะมูลฝอยภายในอาคาร</p>

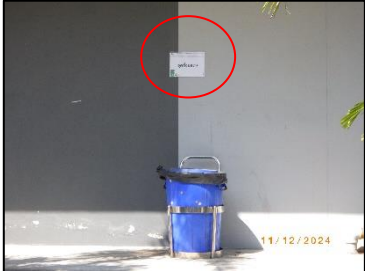
<p>รูปที่ 2.42 ติดฉลาก “ใช้สำหรับเข็นมูลฝอยเท่านั้น”</p>

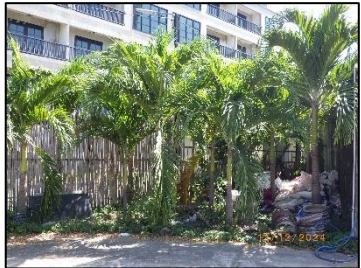
- ให้เลือกพันธุ์ไม้ที่สามารถดูดซับกลิ่นและมลพิษ อีกทั้งมีรูปทรงสูง ทรงพุ่มชิด บริเวณห้องพักมูลฝอยรวมเพื่อช่วยบดบังสายตาและทัศนียภาพที่ไม่เหมาะสมได้ดี รวมทั้งยังช่วยในการป้องกันลม และกรองกลิ่นได้อีกด้วย	- โครงการได้จัดหาและเลือกพรรณไม้ที่สามารถดูดซับกลิ่นและมลพิษได้ และมีรูปทรงสูง ทรงพุ่มชิด (รูปที่ 2.44) เช่น ต้นหมาก ปาล์ม เป็นต้น บริเวณห้องพักมูลฝอยรวมเพื่อช่วยบดบังสายตาและทัศนียภาพที่ไม่เหมาะสมได้ดี รวมทั้งยังช่วยในการกันลมและกรองกลิ่นได้อีกด้วย	- ไม่พบปัญหา

รูปที่ 2.44 การปลูกต้นไม้บริเวณห้องพักมูลฝอย

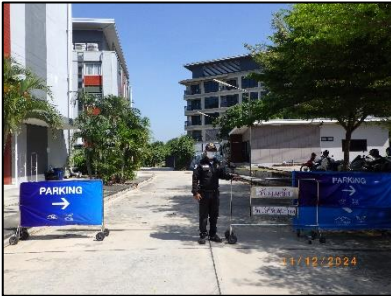
ผลกระทบสิ่งแวดล้อม	มาตรการป้องกันและแก้ไขผลกระทบสิ่งแวดล้อม	รายละเอียดการปฏิบัติจริง	ปัญหาและแนวทางแก้ไข	อ้างอิง
5. ผลกระทบด้านสุขภาพ (ต่อ)	<p>อุบัติเหตุจากการจราจร</p> <p>- ให้มีป้อมยามและเจ้าหน้าที่รักษาความปลอดภัยประจำบริเวณทางเข้า-ออก โครงการทุกแห่ง เพื่ออำนวยความสะดวกและจัดระบบการจราจรบริเวณทางเข้า-ออก พื้นที่โครงการโดยเฉพาะช่วงถนนสาธารณะที่ตัดผ่านพื้นที่โครงการ</p>	<p>- โครงการได้จัดให้มีป้อมยามและเจ้าหน้าที่รักษาความปลอดภัยประจำบริเวณทางเข้า-ออก โครงการทุกแห่ง (รูปที่ 2.23) เพื่ออำนวยความสะดวกและจัดระบบการจราจรบริเวณทางเข้า-ออก พื้นที่โครงการโดยเฉพาะช่วงถนนสาธารณะที่ตัดผ่านพื้นที่โครงการ</p>	<p>- ไม่พบปัญหา</p>

<p>รูปที่ 2.23 เจ้าหน้าที่รักษาความปลอดภัย ประจำโครงการ</p>

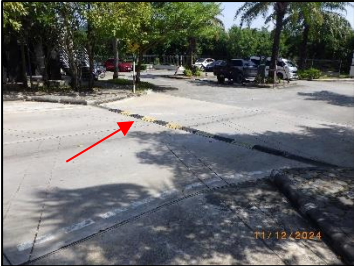
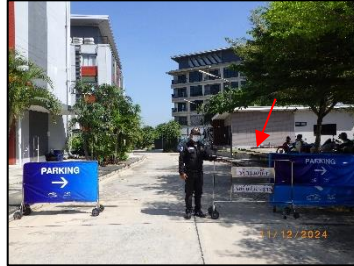
ผลกระทบสิ่งแวดล้อม	มาตรการป้องกันและแก้ไขผลกระทบสิ่งแวดล้อม	รายละเอียดการปฏิบัติจริง	ปัญหาและแนวทางแก้ไข	อ้างอิง
5. ผลกระทบด้านสุขภาพ (ต่อ)	- บริเวณทางเข้า-ออกโครงการให้ติดตั้งแผ่นยาง ชะลอความเร็ว พร้อมจัดให้มีแผงกั้นจราจร	- โครงการได้จัดให้มีลูกระนาดชะลอ ความเร็วบริเวณทางเข้า-ออกโครงการ พร้อมจัดให้มีแผงกั้นจราจร (รูปที่ 2.59)	- ไม่พบปัญหา

<p>รูปที่ 2.59 ลูกระนาดชะลอความเร็วและแผง กั้นจราจร บริเวณทางเข้า-ออกโครงการ</p>

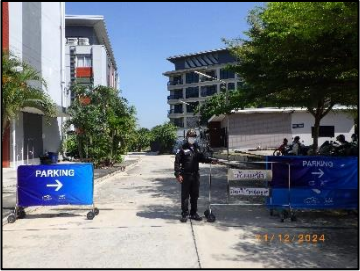
ผลกระทบสิ่งแวดล้อม	มาตรการป้องกันและแก้ไขผลกระทบสิ่งแวดล้อม	รายละเอียดการปฏิบัติจริง	ปัญหาและแนวทางแก้ไข	อ้างอิง
5. ผลกระทบด้านสุขภาพ (ต่อ)	- ตรวจสอบบริเวณทางเข้า-ออกของรถในโครงการ ไม่ให้มีสิ่งกีดขวางที่จะเป็นอุปสรรคต่อการมองเห็นถนนของผู้ขับรถตลอดระยะเวลาเปิดดำเนินโครงการ	- โครงการมีการตรวจสอบบริเวณทางเข้า-ออกของรถในโครงการ ไม่ให้มีสิ่งกีดขวางที่จะเป็นอุปสรรคต่อการมองเห็นถนนของผู้ขับรถตลอดระยะเวลาเปิดดำเนินโครงการ (รูปที่ 2.19)	- ไม่พบปัญหา

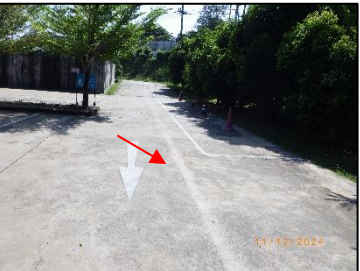
รูปที่ 2.27 ทางแบ่งช่องจราจร

รูปที่ 2.19 เจ้าหน้าที่อำนวยความสะดวก สะดวกในการจราจร
	- ทำเครื่องหมายช่องจราจรแต่ละคันให้ชัดเจน และเครื่องหมายทิศทางการเดินรถบนพื้นถนนและลานจอดรถ	- โครงการได้จัดทำเครื่องหมายช่องจราจรแต่ละคันให้ชัดเจนและเครื่องหมายทิศทางการเดินรถบนพื้นถนนและลานจอดรถ (รูปที่ 2.27)	- ไม่พบปัญหา

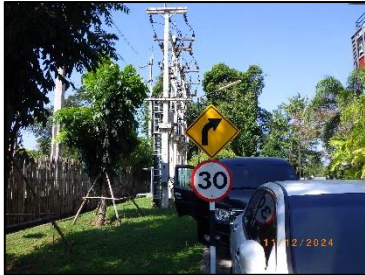
ผลกระทบสิ่งแวดล้อม	มาตรการป้องกันและแก้ไขผลกระทบสิ่งแวดล้อม	รายละเอียดการปฏิบัติจริง	ปัญหาและแนวทางแก้ไข	อ้างอิง
5. ผลกระทบด้านสุขภาพ (ต่อ)	- ติดป้ายใช้ความเร็วไม่เกิน 30 กิโลเมตร/ชั่วโมง บริเวณด้านหน้าทางเข้า-ออกโครงการเพื่อจำกัดความเร็วของรถยนต์ภายในโครงการ ลดโอกาสการเกิดอุบัติเหตุและลดระดับความดังของเสียงจากรถยนต์	- โครงการได้ติดป้ายใช้ความเร็วไม่เกิน 30 กิโลเมตร/ชั่วโมง (รูปที่ 2.5) บริเวณด้านหน้าทางเข้า-ออกโครงการเพื่อจำกัดความเร็วของรถยนต์ภายในโครงการ ลดโอกาสการเกิดอุบัติเหตุและลดระดับความดังของเสียงจากรถยนต์	- ไม่พบปัญหา

รูปที่ 2.5 ป้ายจำกัดความเร็วไม่เกิน 30 กิโลเมตร/ชั่วโมง

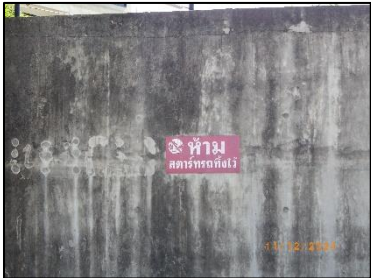
- ติดป้าย “กรุณาดับเครื่องยนต์ ห้ามสตาร์ทเครื่องยนต์ทิ้งไว้” บริเวณที่จอดรถยนต์ เพื่อลดความเสี่ยงในการเกิดอุบัติเหตุ	- โครงการได้ติดป้าย “กรุณาดับเครื่องยนต์ ห้ามสตาร์ทเครื่องยนต์ทิ้งไว้” (รูปที่ 2.14) บริเวณที่จอดรถยนต์ เพื่อลดความเสี่ยงในการเกิดอุบัติเหตุ	- ไม่พบปัญหา

รูปที่ 2.14 “ห้ามสตาร์ทเครื่องยนต์ทิ้งไว้” บริเวณที่จอดรถยนต์

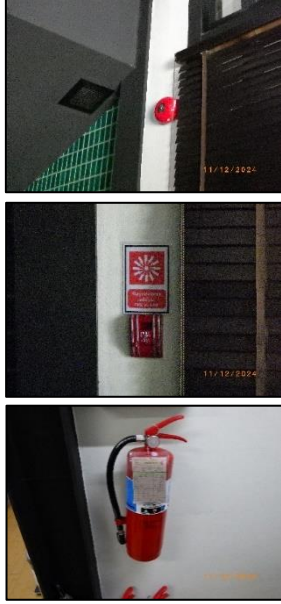
รูปที่ 2.45 ระบบป้องกันอัคคีภัย

รูปที่ 2.55 ตู้ยาสามัญประจำบ้านและเครื่องมือปฐมพยาบาลเบื้องต้น
	อุบัติเหตุจากเพลิงไหม้ - จัดให้มีและติดตั้งระบบป้องกันอัคคีภัยตามที่ได้ระบุไว้ในรายละเอียดโครงการโดยเป็นไปตามกฎกระทรวงฉบับที่ 39 (พ.ศ. 2537) กฎกระทรวงฉบับที่ 47 (พ.ศ. 2540) และกฎกระทรวงฉบับที่ 55 (พ.ศ.2543)	- โครงการได้ติดตั้งระบบป้องกันอัคคีภัยตามที่ได้ระบุไว้ในรายละเอียดโครงการโดยเป็นไปตามกฎกระทรวง ฉบับที่ 39 (พ.ศ. 2537) กฎกระทรวงฉบับที่ 47 (พ.ศ. 2540) และกฎกระทรวงฉบับที่ 55 (พ.ศ. 2543) (รูปที่ 2.45)	- ไม่พบปัญหา

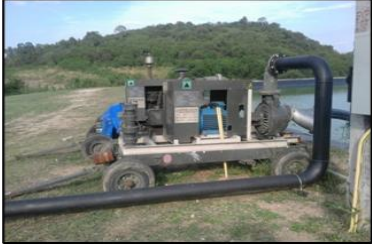
- ให้นำน้ำสำรองน้ำเข้ามาใช้ในการดับเพลิง พร้อมเตรียมเครื่องสูบน้ำสำรอง ไว้ในพื้นที่โครงการ เพื่อสูบน้ำจากทุกแห่งในพื้นที่โครงการ มาดับเพลิงระหว่างรอรอดดับเพลิงของท้องถิ่น	- โครงการมีการประสานงานกับรอดดับเพลิงของท้องถิ่น และใช้เครื่องสูบน้ำสำรองร่วมกับทางนิคมอุตสาหกรรมปิ่นทอง (รูปที่ 2.37) พร้อมทั้งมีการเตรียมน้ำจากถังน้ำใช้ภายในโครงการมาใช้ในการดับเพลิงระหว่างรอรอดดับเพลิงจากภายนอกโครงการ	- ไม่พบปัญหา

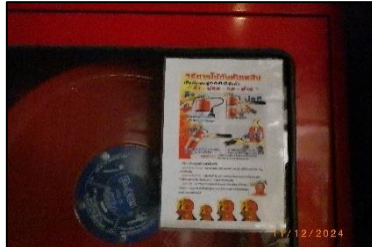
- ติดป้ายแนะนำการใช้อุปกรณ์แต่ละตัวไว้บริเวณที่อุปกรณ์ติดตั้งอยู่เพื่อให้ผู้อาศัยที่อยู่ใกล้เคียงเกิดเหตุสามารถใช้งานได้ทันที	- โครงการได้ติดป้ายแนะนำการใช้อุปกรณ์แต่ละตัวไว้บริเวณที่อุปกรณ์ติดตั้งอยู่เพื่อให้ ผู้อาศัยที่อยู่ใกล้เคียงเกิดเหตุสามารถใช้งานได้ทันที (รูปที่ 2.46)	- ไม่พบปัญหา

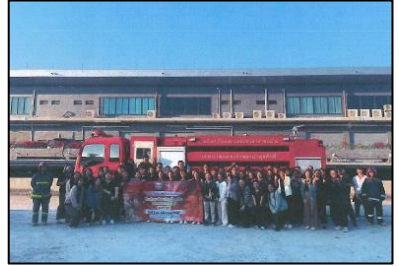
ผลกระทบสิ่งแวดล้อม	มาตรการป้องกันและแก้ไขผลกระทบสิ่งแวดล้อม	รายละเอียดการปฏิบัติจริง	ปัญหาและแนวทางแก้ไข	อ้างอิง
5. ผลกระทบด้านสุขภาพ (ต่อ)	- จัดให้มีการอบรมวิธีการใช้อุปกรณ์ของระบบป้องกันอัคคีภัย และฝึกอบรม เรื่องการซ้อมอพยพย้ายคนเมื่อเกิดเพลิงไหม้แก่เจ้าหน้าที่ของโครงการ เจ้าหน้าที่รักษาความปลอดภัยเพื่อให้สามารถใช้งานได้ทันทีโดยขอความอนุเคราะห์เจ้าหน้าที่สาธิตจากงานป้องกันและบรรเทาสาธารณภัย ของเทศบาลนครเจ้าพระยาสุรศักดิ์ ซึ่งจะมีการซ้อมอพยพหนีไฟเป็นประจำอย่างน้อยปีละ 2 ครั้ง พร้อมกับการซ้อมอพยพกรณีเกิดเหตุแผ่นดินไหว	- โครงการมีแผนการซ้อมอพยพหนีไฟ พร้อมกับการซ้อมอพยพกรณีเกิดเหตุแผ่นดินไหวอย่างน้อยปีละ 2 ครั้ง โดยขอความอนุเคราะห์จากเจ้าหน้าที่ของเทศบาลนครเจ้าพระยาสุรศักดิ์ ทั้งนี้ในปี 2567 โครงการได้จัดให้มีการฝึกอบรมดับเพลิงขั้นพื้นฐานและอพยพหนีไฟในวันที่ 2 ธันวาคม 2567 เรียบร้อยแล้ว (ภาคผนวกที่ 13) (รูปที่ 2.47)	- ไม่พบปัญหา

รูปที่ 2.47 ซ้อมแผนอพยพหนีไฟ ประจำปี 2567

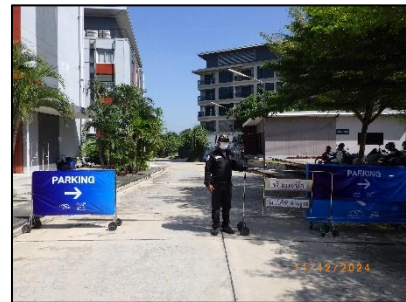
ผลกระทบสิ่งแวดล้อม	มาตรการป้องกันและแก้ไขผลกระทบสิ่งแวดล้อม	รายละเอียดการปฏิบัติจริง	ปัญหาและแนวทางแก้ไข	อ้างอิง
5. ผลกระทบด้านสุขภาพ (ต่อ)	- ในช่วงเกิดเพลิงไหม้ แจ้งข่าวให้ผู้ที่จะเข้ามาภายในโครงการทราบถึงเหตุการณ์ที่เกิดขึ้น	- หากเกิดเพลิงไหม้ ทางโครงการ จะดำเนินการแจ้งข่าวให้ผู้ที่จะเข้ามาภายในโครงการทราบถึงเหตุการณ์ที่เกิดขึ้น (รูปที่ 2.23) ทั้งนี้ในช่วงเดือน ก.ค.-ธ.ค. 67 ไม่เกิดเหตุการณ์ดังกล่าว	- ไม่พบปัญหา

รูปที่ 2.23 เจ้าหน้าที่รักษาความปลอดภัย ประจำโครงการ
	- จัดให้มีพื้นที่จุดรวมพลพื้นที่ 2,820.13 ตารางเมตร สำหรับเป็นจุดรวมพลของอาคารไว้บริเวณพื้นที่สีเขียว ด้านหน้าโครงการ คิดเป็นสัดส่วน 0.30 ตารางเมตร/คน	- โครงการได้จัดให้มีพื้นที่จุดรวมพล (รูปที่ 2.48) สำหรับเป็นจุดรวมพลของอาคารไว้บริเวณพื้นที่สีเขียวด้านหน้าโครงการเรียบร้อยแล้ว	- ไม่พบปัญหา

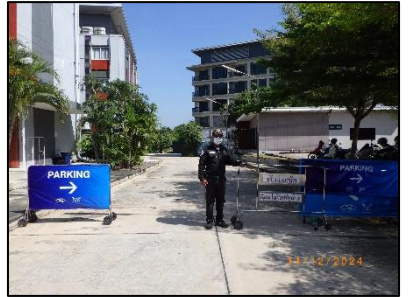
ผลกระทบสิ่งแวดล้อม	มาตรการป้องกันและแก้ไขผลกระทบสิ่งแวดล้อม	รายละเอียดการปฏิบัติจริง	ปัญหาและแนวทางแก้ไข	อ้างอิง
5. ผลกระทบด้านสุขภาพ (ต่อ)	- จัดให้มีเจ้าหน้าที่คอยอำนวยความสะดวกและเคลียร์พื้นที่ให้รถดับเพลิงสามารถเดินทางมาจอดบริเวณด้านหน้าโครงการได้โดยสะดวกและพร้อมปฏิบัติงานบริเวณจุดเกิดเหตุได้อย่างรวดเร็วรวมถึงการนำคนเจ็บส่งโรงพยาบาล	- โครงการได้จัดให้มีเจ้าหน้าที่คอยอำนวยความสะดวกและเคลียร์พื้นที่ให้รถดับเพลิงสามารถเดินทางมาจอดบริเวณด้านหน้าโครงการได้โดยสะดวกและพร้อมปฏิบัติงานบริเวณจุดเกิดเหตุได้อย่างรวดเร็วรวมถึงการนำคนเจ็บส่งโรงพยาบาล (รูปที่ 2.19)	- ไม่พบปัญหา

<p>รูปที่ 2.19 เจ้าหน้าที่อำนวยความสะดวกใน การจราจร</p>

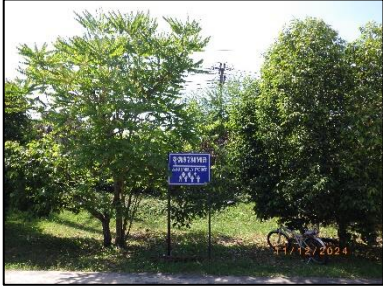
ผลกระทบสิ่งแวดล้อม	มาตรการป้องกันและแก้ไขผลกระทบสิ่งแวดล้อม	รายละเอียดการปฏิบัติจริง	ปัญหาและแนวทางแก้ไข	อ้างอิง
5. ผลกระทบด้านสุขภาพ (ต่อ)	- ดูแลพื้นที่ปลูกไม้คลุมดินที่เป็นสนามหญ้าโดยกำหนดให้ตัดหญ้าทุก 15 วัน เพื่อให้ผู้พักอาศัยเคลื่อนย้ายได้ง่าย และไม่เกิดอุบัติเหตุที่อันตรายจนพยายังจุดรวมพล	- โครงการได้จัดให้เจ้าหน้าที่ดูแลพื้นที่ปลูกไม้คลุมดินที่เป็นสนามหญ้าโดยกำหนดให้ตัดหญ้าทุกๆ 15 วัน เพื่อให้ผู้พักอาศัยเคลื่อนย้ายได้ง่าย และไม่เกิดอุบัติเหตุที่อันตรายจนพยายังจุดรวมพล (รูปที่ 2.50)	- ไม่พบปัญหา

รูปที่ 2.50 สนามหญ้าบริเวณจุดรวมพล
	- จัดให้มีเจ้าหน้าที่ตรวจสอบบริเวณเส้นทางหนีไฟไปยังพื้นที่จุดรวมพลไม่ให้มีสิ่งกีดขวางอยู่ภายในบริเวณพื้นที่ดังกล่าว ทุก 1 เดือน	- โครงการได้จัดให้มีเจ้าหน้าที่ตรวจสอบบริเวณเส้นทางหนีไฟไปยังพื้นที่จุดรวมพลไม่ให้มีสิ่งกีดขวางอยู่ภายในบริเวณพื้นที่ดังกล่าว ทุก 1 เดือน (รูปที่ 2.48)	- ไม่พบปัญหา
