รายงานการปฏิบัติตามมาตรการป้องกันและแก้ไขผลกระทบ
และติดตามตรวจสอบคุณภาพสิ่งแวดล้อม
โครงการโมริโนะ กรีนฮิลล์รีสอร์ท (ครั้งที่ 3) ของบริษัท ลิฟวิ้ง แอนด์ ฟาซิลิตี้ จำกัด
ประจำเดือนกรกฎาคม-ธันวาคม 2567

หนังสือรับรองการจัดทำรายงานผลการปฏิบัติตามมาตรการป้องกันและแก้ไขผลกระทบสิ่งแวดล้อม
และมาตรการติดตามตรวจสอบผลกระทบสิ่งแวดล้อม
โครงการโมริโนะ กรีนฮิลส์รีสอร์ท (ครั้งที่ 3)

วันที่ 24 มกราคม 2568

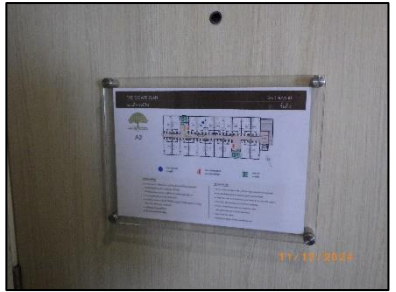
ผลกระทบสิ่งแวดล้อม	มาตรการป้องกันและแก้ไขผลกระทบสิ่งแวดล้อม	รายละเอียดการปฏิบัติจริง	ปัญหาและแนวทางแก้ไข	อ้างอิง
5. ผลกระทบด้านสุขภาพ (ต่อ)	- ติดตั้งผังแสดงเส้นทางหนีไฟจากอาคารมาสู่จุดรวมพลของโครงการ ตำแหน่งที่ตั้งของระบบป้องกันอัคคีภัยและตำแหน่งบันไดหนีไฟของอาคารที่ติดตั้งไว้ในแต่ละชั้น	- โครงการได้ติดตั้งผังแสดงเส้นทางหนีไฟ (รูปที่ 2.51) (ภาคผนวกที่ 12) จากอาคารมาสู่จุดรวมพลของโครงการ ตำแหน่งที่ตั้งของระบบป้องกันอัคคีภัยและตำแหน่งบันไดหนีไฟของอาคารที่ติดตั้งไว้ในแต่ละชั้น	- ไม่พบปัญหา

รูปที่ 2.51 ผังแสดงเส้นทางหนีไฟ

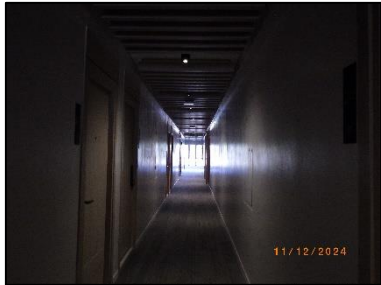
ผลกระทบสิ่งแวดล้อม	มาตรการป้องกันและแก้ไขผลกระทบสิ่งแวดล้อม	รายละเอียดการปฏิบัติจริง	ปัญหาและแนวทางแก้ไข	อ้างอิง
5. ผลกระทบด้านสุขภาพ (ต่อ)	การตกจากที่สูง - ออกแบบอาคารให้มีทางเดินอยู่กลางอาคาร และระเบียงกันตก	- โครงการได้ออกแบบอาคารให้มีทางเดิน อยู่กลางอาคาร (รูปที่ 2.60) และระเบียง กันตก (รูปที่ 2.61)	- ไม่พบปัญหา

<p>รูปที่ 2.60 ทางเดินกลางอาคาร</p>

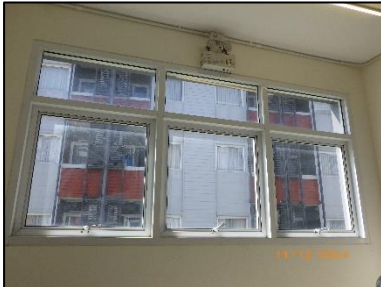
<p>รูปที่ 2.61 ระเบียงกันตก</p>

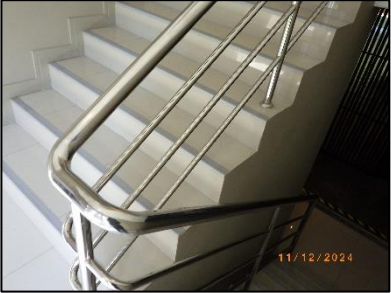
ผลกระทบสิ่งแวดล้อม	มาตรการป้องกันและแก้ไขผลกระทบสิ่งแวดล้อม	รายละเอียดการปฏิบัติจริง	ปัญหาและแนวทางแก้ไข	อ้างอิง
5. ผลกระทบด้านสุขภาพ (ต่อ)	- บริเวณบ้านได้มีราวบันไดเพื่อป้องกันการตกจาก บันไดขณะเดินขึ้น-ลงอาคาร เพื่อป้องกัน อุบัติเหตุจากการพลัดตกจากอาคารโครงการ	- โครงการได้ออกแบบบริเวณบันไดให้มี ราวบันไดเพื่อป้องกันการตกจากบันไดขณะ เดินขึ้น-ลงอาคาร เพื่อป้องกันอุบัติเหตุจาก การพลัดตกจากอาคารโครงการ (รูปที่ 2.62)	- ไม่พบปัญหา

<p>รูปที่ 2.62 ราวบันไดภายในอาคาร</p>
