รายงานผลการปฏิบัติตามมาตรการป้องกันและแก้ไขผลกระทบสิ่งแวดล้อม
และมาตรการติดตามตรวจสอบผลกระทบสิ่งแวดล้อม

โครงการอาคารโรงแรม ค.ส.ล. สูง 23 ชั้น และชั้นใต้ดิน 1 ชั้น
ประจำเดือนกรกฎาคม ถึง ธันวาคม พ.ศ. 2567

บริษัท ซีพีเอ็น เอสเตท จำกัด
ตั้งอยู่ที่ถนนทางหลวงแผ่นดินหมายเลข 2 (ถนนมิตรภาพ)
ตำบลในเมือง อำเภอเมือง จังหวัดนครราชสีมา

มกราคม 2568

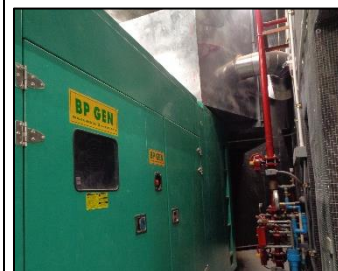
ผลกระทบสิ่งแวดล้อม	มาตรการป้องกันและแก้ไขผลกระทบสิ่งแวดล้อม	รายละเอียดการปฏิบัติจริง	ปัญหาและแนวทางแก้ไข	อ้างอิง
3. คุณค่าการใช้ประโยชน์ ของมนุษย์ (ต่อ) 3.6 ระบบไฟฟ้า	<ul style="list-style-type: none"> - ระบบไฟฟ้าของโครงการจะแบ่งออกเป็น 2 ระบบ ได้แก่ <ol style="list-style-type: none"> 1) ระบบไฟฟ้าปกติ อุปกรณ์หลักสำหรับระบบ แจกจ่ายไฟฟ้าปกติ ประกอบด้วยสวิตช์บอร์ดแรงสูงชนิดติดตั้งภายในอาคาร สวิตช์บอร์ดแรงต่ำ และหม้อแปลงไฟฟ้าแปลงไฟฟ้าแรงสูงจากการไฟฟ้าส่วนภูมิภาค จังหวัดนครราชสีมา ผ่าน Transformer ชนิด Dry Type Cast Resin ขนาด 1,250 KV จำนวน 2 ชุด แปลงไป 22 KV ให้เป็นขนาด 400/230 V เพื่อจ่ายไปยัง Load ต่าง ๆ ในภาวะปกติ โดยโครงการมีความต้องการใช้ไฟฟ้า 2,000 KVA 2) ระบบไฟฟ้าฉุกเฉิน โครงการจะจัดให้มีเครื่องกำเนิดไฟฟ้าฉุกเฉินขนาด 500 KVA จำนวน 1 ชุด สามารถสำรองไฟได้นาน 8 ชั่วโมง และติดตั้ง Battery ขนาด 220 V สามารถสำรองไฟได้นาน 2 ชั่วโมง 	<ul style="list-style-type: none"> - ระบบไฟฟ้าของโครงการจะแบ่งออกเป็น 2 ระบบ ได้แก่ ระบบไฟฟ้าปกติได้รับการไฟฟ้าส่วนภูมิภาค จังหวัดนครราชสีมา และระบบไฟฟ้าฉุกเฉิน โครงการจัดให้มีเครื่องกำเนิดไฟฟ้าฉุกเฉินขนาด 600 KVA จำนวน 1 ชุด สามารถสำรองไฟได้นานมากกว่า 8 ชั่วโมง และติดตั้ง Battery ขนาด 220 V สามารถสำรองไฟได้นาน 2 ชั่วโมง (รูปที่ 2.37) 	ไม่พบปัญหา

<p>รูปที่ 2.37 เครื่องกำเนิดไฟฟ้าฉุกเฉิน ขนาด 600 KVA</p>

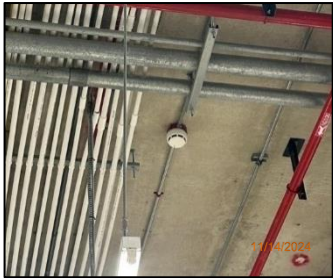
ผลกระทบสิ่งแวดล้อม	มาตรการป้องกันและแก้ไขผลกระทบสิ่งแวดล้อม	รายละเอียดการปฏิบัติจริง	ปัญหาและแนวทางแก้ไข	อ้างอิง
3. คุณค่าการใช้ประโยชน์ ของมนุษย์ (ต่อ) 3.6 ระบบไฟฟ้า (ต่อ)	- จัดให้มีเครื่องตรวจจับควัน (Smoke Detector) ภายในห้องเครื่องหม้อแปลงไฟฟ้า	- โครงการจัดให้มีเครื่องตรวจจับควัน (Smoke Detector) ภายในห้องเครื่อง หม้อแปลงไฟฟ้า (รูปที่ 2.39)	- ไม่พบปัญหา

<p>รูปที่ 2.39 Smoke Detector ภายในห้องเครื่องหม้อแปลงไฟฟ้า</p>

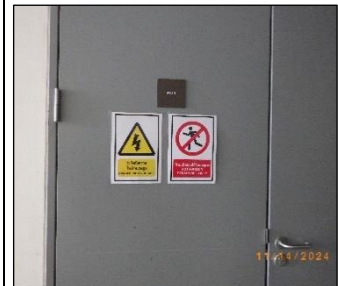
ผลกระทบสิ่งแวดล้อม	มาตรการป้องกันและแก้ไขผลกระทบสิ่งแวดล้อม	รายละเอียดการปฏิบัติจริง	ปัญหาและแนวทางแก้ไข	อ้างอิง
3. คุณค่าการใช้ประโยชน์ ของมนุษย์ (ต่อ) 3.6 ระบบไฟฟ้า (ต่อ)	- ติดป้ายเตือนแสดงข้อความ “อันตรายไฟฟ้าแรงสูง” และ “เฉพาะเจ้าหน้าที่ที่เกี่ยวข้องเท่านั้น” ให้เห็น ชัดเจนติดไว้ที่จุดติดตั้งหม้อแปลงไฟฟ้า	- โครงการมีการติดป้ายเตือนแสดงข้อความ “อันตรายไฟฟ้าแรงสูง”และ “เฉพาะ เจ้าหน้าที่ที่เกี่ยวข้องเท่านั้น” โดยติดตั้ง ให้เห็นชัดเจนที่จุดติดตั้งหม้อแปลงไฟฟ้า (รูปที่ 2.40)	- ไม่พบปัญหา

รูปที่ 2.40 ป้ายเตือนบริเวณ ห้องหม้อแปลงไฟฟ้า

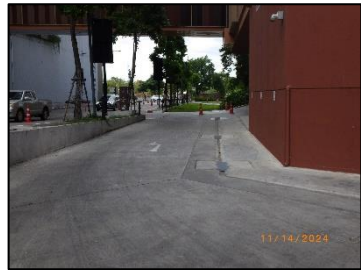
ผลกระทบสิ่งแวดล้อม	มาตรการป้องกันและแก้ไขผลกระทบสิ่งแวดล้อม	รายละเอียดการปฏิบัติจริง	ปัญหาและแนวทางแก้ไข	อ้างอิง
3. คุณค่าการใช้ประโยชน์ ของมนุษย์ (ต่อ) 3.10 การจราจร	- จัดให้มีทางเข้า-ออก 1 จุด เชื่อมต่อกับถนนส่วนบุคคล (ที่ได้รับภาระจ่ายอม) เท่านั้น ออกสู่ถนนทางหลวงแผ่นดินหมายเลข 2 (ถนนมิตรภาพ)	- โครงการจัดให้มีทางเข้า-ออก 1 จุด เชื่อมต่อกับถนนส่วนบุคคล (ที่ได้รับภาระจ่ายอม) เท่านั้น ออกสู่ถนนทางหลวงแผ่นดินหมายเลข 2 (ถนนมิตรภาพ) (รูปที่ 2.54)	- ไม่พบปัญหา

รูปที่ 2.54 ทางเข้า-ออกที่เชื่อมต่อกับถนนส่วนบุคคลออกสู่ถนนมิตรภาพ

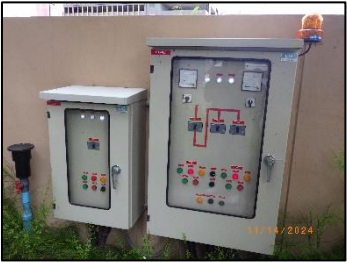
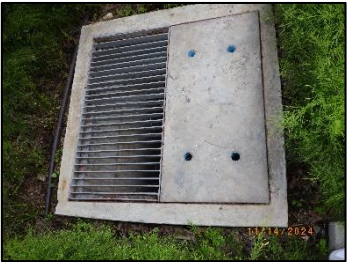
ผลกระทบสิ่งแวดล้อม	มาตรการป้องกันและแก้ไขผลกระทบสิ่งแวดล้อม	รายละเอียดการปฏิบัติจริง	ปัญหาและแนวทางแก้ไข	อ้างอิง
<p>4. คุณค่าคุณภาพชีวิต</p> <p>4.3 สุขภาพ (ต่อ)</p> <p>1) ด้านสุขภาพกาย</p> <p>- โรคผิวหนัง</p>	<p>- จัดให้มีระบบบำบัดน้ำเสียชนิดเติมอากาศแบบตะกอนเร่ง (Activated Sludge) จำนวน 1 ชุด ออกแบบรองรับน้ำเสียได้ปริมาณ 300 ลูกบาศก์เมตร/วัน เพื่อบำบัดน้ำเสียให้ได้คุณภาพตามมาตรฐาน น้ำทิ้งจากอาคารประเภท ก โดยมีค่า BOD ในน้ำทิ้ง ไม่เกิน 20 มิลลิกรัม/ลิตร ก่อนระบายผ่านถนนส่วนบุคคล และไหลลงสู่คลองส่งน้ำสายใหญ่ฝั่งซ้ายประตูละบายน้ำคนชุมต่อไป</p>	<p>- โครงการจัดให้มีระบบบำบัดน้ำเสียชนิดเติมอากาศจำนวน 1 ชุด ออกแบบรองรับน้ำเสียได้ปริมาณ 300 ลูกบาศก์เมตร/วัน ปัจจุบันมีปริมาณน้ำเสียน้อยมาก ระบบบำบัดยังสามารถรองรับปริมาณ น้ำเสียที่เกิดขึ้นได้ โดยในช่วงเดือน ก.ค- ธ.ค.67 ระบบบำบัดน้ำเสียมีประสิทธิภาพอยู่ในช่วง ร้อยละ 92.92-98.80 ค่า BOD₅ ในน้ำทิ้งหลังผ่านการบำบัดมีค่าเท่ากับ 6.5-8.8 มิลลิกรัม/ลิตร ซึ่งระบบบำบัดสามารถบำบัดน้ำเสียให้ได้คุณภาพตามมาตรฐาน น้ำทิ้งก่อนระบายผ่านถนนส่วนบุคคล (ที่โครงการได้รับภาระจ่ายอม) และไหลลงสู่คลองส่งน้ำสายใหญ่ฝั่งซ้าย ประตูละบายน้ำคนชุมต่อไป (รูปที่ 2.12)</p>	<p>- ไม่พบปัญหา</p>

<p>รูปที่ 2.12 ระบบบำบัดน้ำเสีย</p>

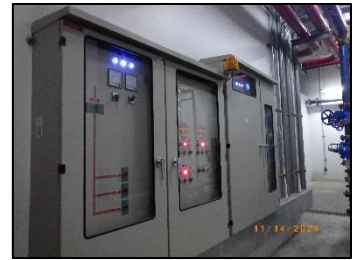
ผลกระทบสิ่งแวดล้อม	มาตรการป้องกันและแก้ไขผลกระทบสิ่งแวดล้อม	รายละเอียดการปฏิบัติจริง	ปัญหาและแนวทางแก้ไข	อ้างอิง
<p>4. คุณค่าคุณภาพชีวิต (ต่อ)</p> <p>4.3 สุขภาพ (ต่อ)</p> <p>1) ด้านสุขภาพกาย</p> <p>- โรคผิวหนัง</p>	<p>- โครงการจะจัดให้มีระบบมิเตอร์ไฟฟ้าสำหรับระบบบำบัดน้ำเสียของโครงการโดยเฉพาะ แยกจากระบบไฟฟ้าอื่นๆ เพื่อให้สามารถติดตามตรวจสอบการใช้งานของระบบบำบัดน้ำเสียได้ และให้เกิดความมั่นใจว่าโครงการจะเดินระบบบำบัดน้ำเสีย ตลอดระยะเวลาที่เปิดดำเนินโครงการ</p>	<p>- โครงการมีการติดตั้งระบบมิเตอร์ไฟฟ้าสำหรับระบบบำบัดน้ำเสีย โดยแยกจากระบบไฟฟ้าอื่นๆ เพื่อให้สามารถติดตามตรวจสอบการใช้งานของระบบบำบัดน้ำเสียได้ และให้เกิดความมั่นใจว่าโครงการจะเดินระบบบำบัดน้ำเสียตลอดระยะเวลาที่เปิดดำเนินการ (รูปที่ 2.16)</p>	<p>- ไม่พบปัญหา</p>

<p>รูปที่ 2.16 มิเตอร์ไฟฟ้าสำหรับระบบบำบัดน้ำเสีย</p>

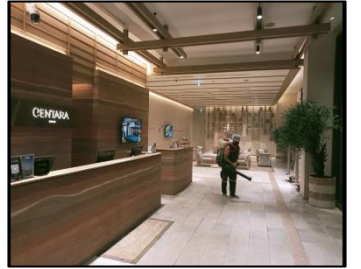
ผลกระทบสิ่งแวดล้อม	มาตรการป้องกันและแก้ไขผลกระทบสิ่งแวดล้อม	รายละเอียดการปฏิบัติจริง	ปัญหาและแนวทางแก้ไข	อ้างอิง
<p>4. คุณค่าคุณภาพชีวิต (ต่อ)</p> <p>4.3 สุขภาพ (ต่อ)</p> <p>1) ด้านสุขภาพกาย</p> <p>- โรคที่มีสัตว์เป็นพาหะนำโรค</p>	<p>- ประสานกับเทศบาลนครนครราชสีมาให้มากำจัดสัตว์ที่เป็นพาหะนำโรคให้กับโครงการ เช่น ฉีดพ่นยากำจัดยุง เป็นต้น</p>	<p>- โครงการได้ติดต่อบริษัท แอ็ดวานซ์ กรุ๊ป เอเชีย จำกัด มาทำลายแหล่งเพาะพันธุ์สัตว์พาหะนำโรค เช่น การกำจัดลูกน้ำยุงลาย เป็นต้น ภายในพื้นที่โครงการเป็นประจำเดือนละ 1 ครั้ง หรือตามความเหมาะสม (รูปที่ 2.61)</p>	<p>- ไม่พบปัญหา</p>

<p>รูปที่ 2.61 การทำลายแหล่งเพาะพันธุ์สัตว์พาหะนำโรค</p>
