### ผลการติดตามตรวจสอบการปฏิบัติตามมาตรการป้องกันและแก้ไขผลกระทบสิ่งแวดล้อม และมาตรการติดตามตรวจสอบคุณภาพของสิ่งแวดล้อม

ผลการติดตามตรวจสอบการปฏิบัติตามมาตรการป้องกันและแก้ไขผลกระทบสิ่งแวดล้อม และมาตรการติดตามตรวจสอบคุณภาพของสิ่งแวดล้อม (ระยะดำเนินการ) โครงการ ป.ศรีเกษ แพนชั่น ประจำเดือนกรกฎาคม ถึง เดือนธันวาคม 2567

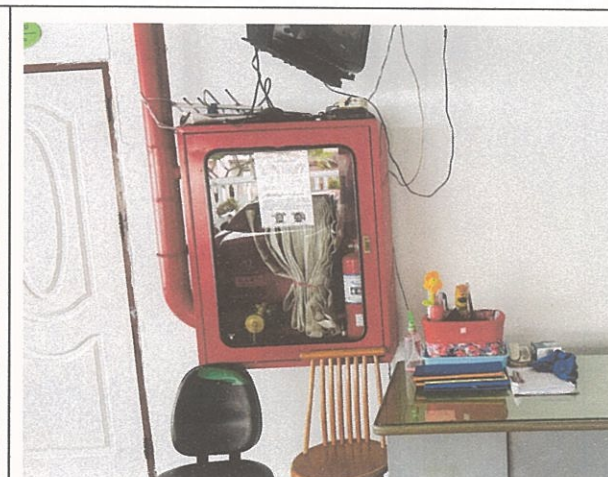
| <p>รูปที่ 2-10 ไฟฉุกเฉินบริเวณที่จอดรถ</p> | <p>รูปที่ 2-11 ตู้ FHC บริเวณถนนจอดรถภายในโครงการ</p> | <p>รูปที่ 2-12 ลิฟต์โดยสาร</p> |

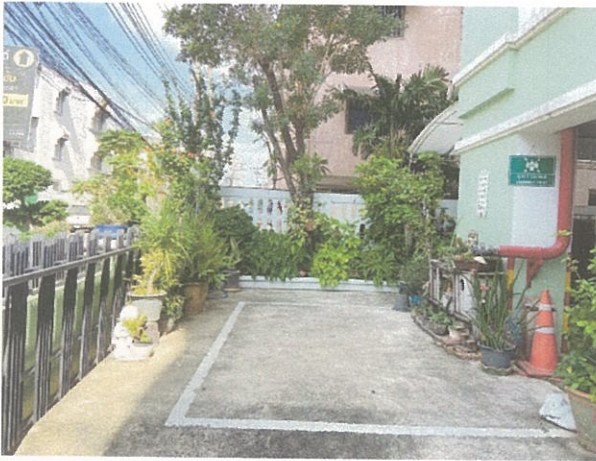
| <p>รูปที่ 2-19 พื้นที่สีเขียวชั้นล่าง</p> | <p>รูปที่ 2-20 พื้นที่สีเขียวชั้นดาดฟ้า</p> | <p>รูปที่ 2-21 ป้ายดับรถยนต์ขณะจอด</p> |

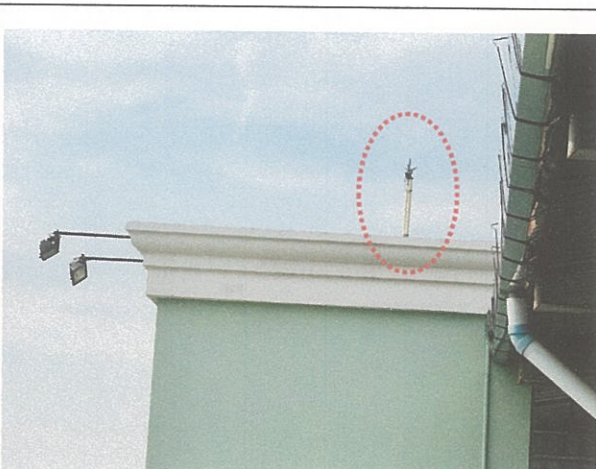
| <p>รูปที่ 2-22 ที่พักมูลฝอยบริเวณชั้นล่าง</p> | <p>รูปที่ 2-23 สายล่อฟ้า</p> | <p>รูปที่ 2-24 ป้ายจุดรวมพล</p> |

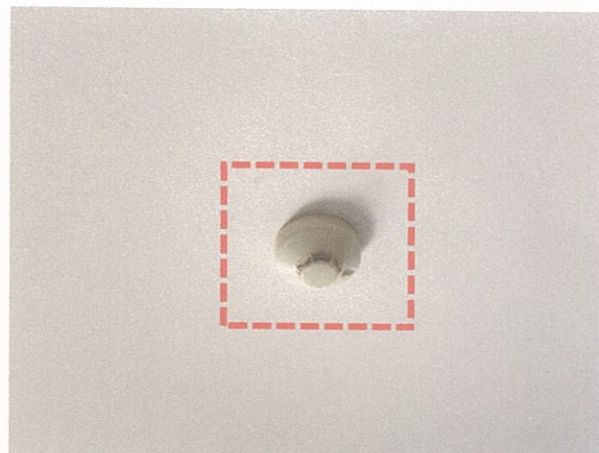
| <p>รูปที่ 2-25 ป้ายประหยัdnน้ำประหยัdnไฟ</p> | <p>รูปที่ 2-26 ภาพขยายป้ายประหยัdnน้ำประหยัdnไฟ</p> | <p>รูปที่ 2-27 เครื่องตรวจจับควัน (Smoke Detector)</p> |

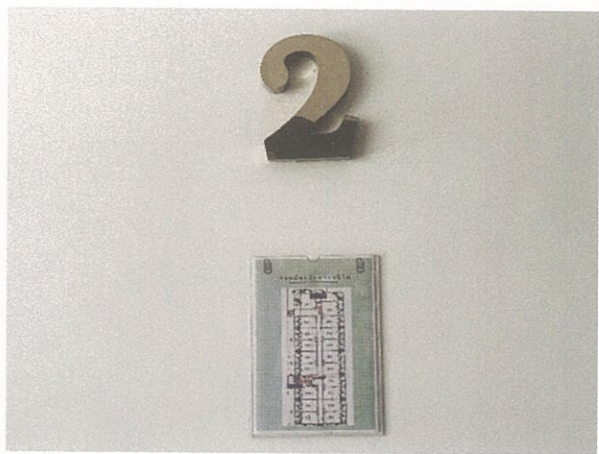
| <p>รูปที่ 2-28 ล้างถังขยะภายในโครงการ</p> | <p>รูปที่ 2-29 ป้ายบอกชั้นและผังเส้นทางหนีไฟ</p> | <p>รูปที่ 2-30 ป้ายประหยัdnพลังงานในห้องพัก</p> |

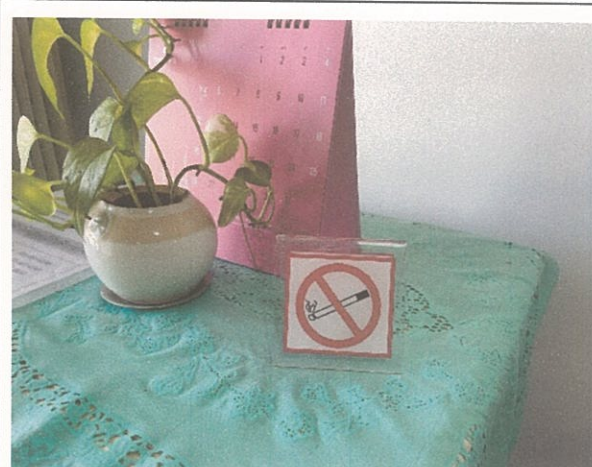
| <p>รูปที่ 2-31 ป้ายห้ามใช้ลิฟต์ขณะเกิดเพลิงไหม้</p> | <p>รูปที่ 2-26 ภาพขยายป้ายห้ามใช้ลิฟต์ขณะเกิดเพลิงไหม้</p> | <p>รูปที่ 2-33 ป้ายงดสูบบุหรี่ภายในห้องพัก</p> |

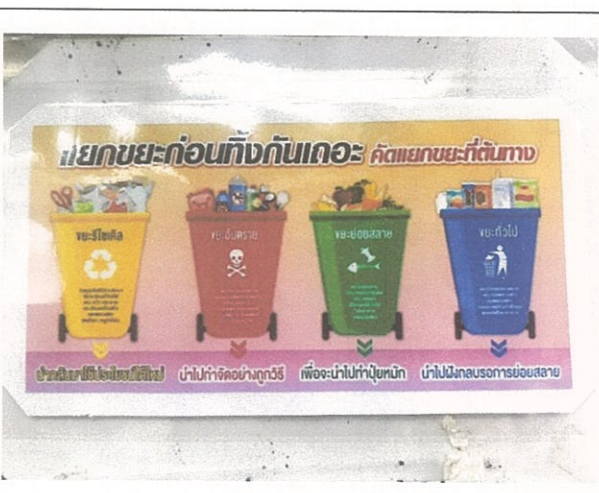
| <p>รูปที่ 2-34 ป้ายคัดแยกขยะ</p> | <p>รูปที่ 2-35 ป้ายรณรงค์ปลูกต้นไม้</p> | <p>รูปที่ 2-36 ป้ายห้ามจอดรถทางเข้า-ออกโครงการ</p> |

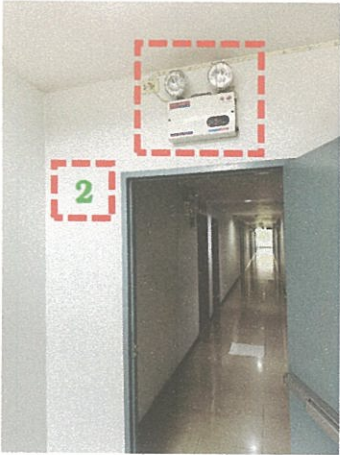
| <p>รูปที่ 2-37 ไฟฉุกเฉินและป้ายบอกชั้นบริเวณทางหนีไฟ</p> | <p>รูปที่ 2-38 ป้ายห้ามจอดตลอดแนว</p> | <p>รูปที่ 2-39 ป้ายกรุณาขับช้าๆ</p> |

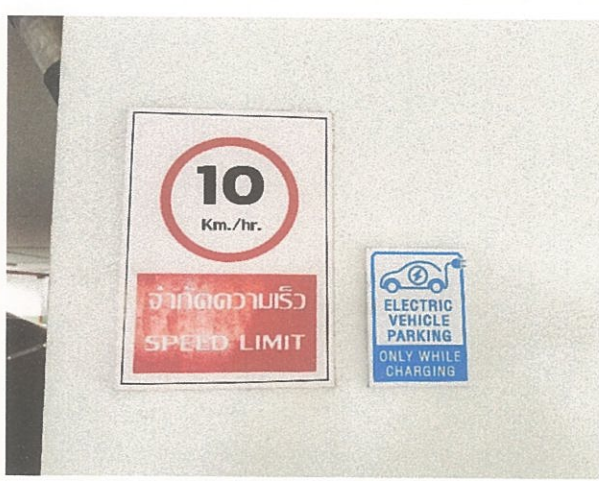
| <p>รูปที่ 2-40 ป้ายจำกัดความเร็วภายในโครงการ</p> | | |

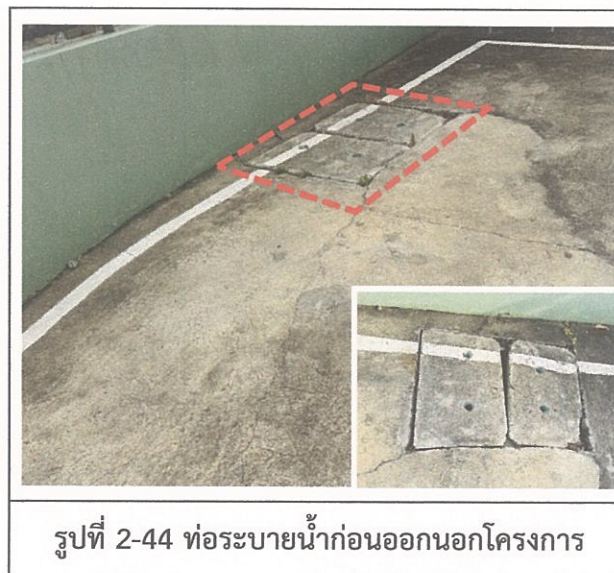
รูปที่ 2-44 ท่อระบายน้ำก่อนออกนอกโครงการ

| ดัชนีผลกระทบสิ่งแวดล้อม | บริเวณที่ตรวจสอบ | พารามิเตอร์ | ความถี่ในการตรวจวัด | ผลการปฏิบัติตามมาตรการฯ | สิ่งที่อ้างอิง |
|---|---|---|---|---|---|
| 2. น้ำใช้ | <ul style="list-style-type: none"> <li>- เส้นท่อประปา</li> </ul> | <ul style="list-style-type: none"> <li>- ตรวจสอบการแตกหรือรั่วซึมของท่อประปา</li> <li>- การทำงานของปั๊ม วาล์ว และมิเตอร์</li> </ul> | <ul style="list-style-type: none"> <li>- ทุก 1 เดือน</li> </ul> | <ul style="list-style-type: none"> <li>- ได้ตรวจสอบมิเตอร์น้ำ และ<br/>เดินสำรวจตามแนวเส้นท่อ<br/>ไม่พบรอยแตก รั่ว ซึม ที่<br/>แสดงอาการชำรุดของเส้น<br/>ท่อประปา</li> </ul> | <p>รูปที่ 2-44</p> |
| 3. ระบบระบายน้ำ | <ul style="list-style-type: none"> <li>- ท่อระบายน้ำ</li> </ul> | <ul style="list-style-type: none"> <li>- ไม่มีมูลฝอยอุดตัน</li> <li>- การแตกหรือรั่วซึมของท่อระบายน้ำ</li> </ul> | <ul style="list-style-type: none"> <li>- ทุกวัน</li> <li>- ทุก 1 เดือน</li> </ul> | <ul style="list-style-type: none"> <li>- โครงการได้มีการสูบลากตะกอน<br/>บ่อโกลักรั่ว โกลัเครื่องซักผ้า<br/>ไม่มีคราบไขมัน</li> </ul> | <p>รูปที่ 2-44</p> |

การเก็บตัวอย่างคุณภาพน้ำทิ้งก่อนนอกโครงการ บริเวณบ่อกักน้ำสุดท้ายก่อนนอกโครงการ แสดงตำแหน่งดังรูปที่ 2-44 และดำเนินการเก็บตัวอย่างน้ำ โดยเจ้าหน้าที่ห้องปฏิบัติการ แสดงดังรูปที่ 2-45 ถึงรูปที่ 2-50
