รายงานผลการปฏิบัติตามมาตรการป้องกันและแก้ไขผลกระทบ  
สิ่งแวดล้อมและมาตรการติดตามตรวจสอบผลกระทบสิ่งแวดล้อม  
ชื่อโครงการ : โครงการ AEQUA CONDOMINIUM SUKHUMVIT 49

ระยะดำเนินการ  
(เดือนกรกฎาคม - ธันวาคม พ.ศ. 2567)  
(ฉบับปกปิดข้อมูลที่มีกฎหมายคุ้มครอง)

ฉบับที่ 2/2567 เดือนกรกฎาคม - ธันวาคม 2567 (ระยะดำเนินการ)

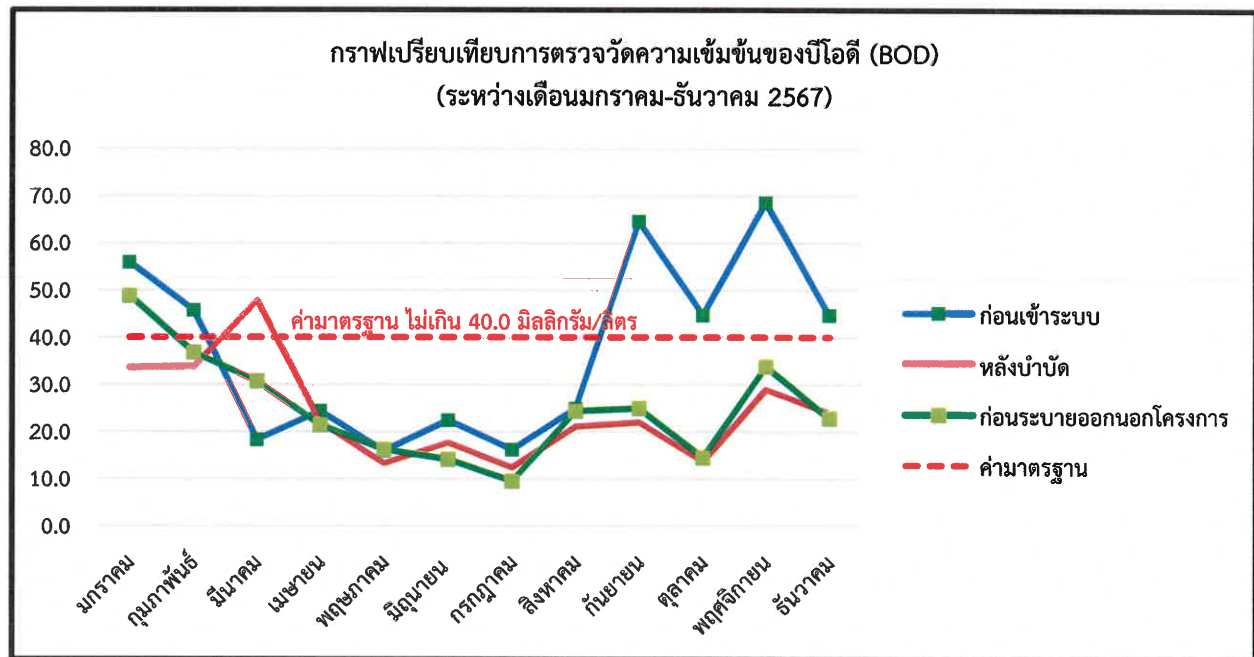
ระหว่าง 27.0 – 72.0 มิลลิกรัม/ลิตร ปริมาณ บีโอดี (Biochemical Oxygen Demand) ของเดือนพฤศจิกายน มีค่าเกินเกณฑ์มาตรฐาน มีค่าระหว่าง 9.6 – 33.9 มิลลิกรัม/ลิตร และปริมาณที่เคเอ็น (Total Kjeldahl Nitrogen) ของเดือนกรกฎาคม เดือนกันยายน เดือนตุลาคม และเดือนพฤศจิกายน มีค่าเกินเกณฑ์มาตรฐาน โดยมีค่าระหว่าง 32.9 – 53.2 มิลลิกรัม/ลิตร ปริมาณซัลไฟด์ (Sulfide) ของเดือนกรกฎาคม มีค่า <1.0 – 3.6 มิลลิกรัม/ลิตร ดังแสดงในตารางที่ 4.4-1 ถึงตารางที่ 4.4-6 และ รูปที่ 4.4.1-1 ถึงรูปที่ 4.4.1-8

รูปที่ 4.4.1-3 กราฟเปรียบเทียบผลการตรวจวัดความเข้มข้นของบีโอดี (Biochemical Oxygen Demand)  
(ตรวจวัดในเดือนมกราคม - ธันวาคม 2567)

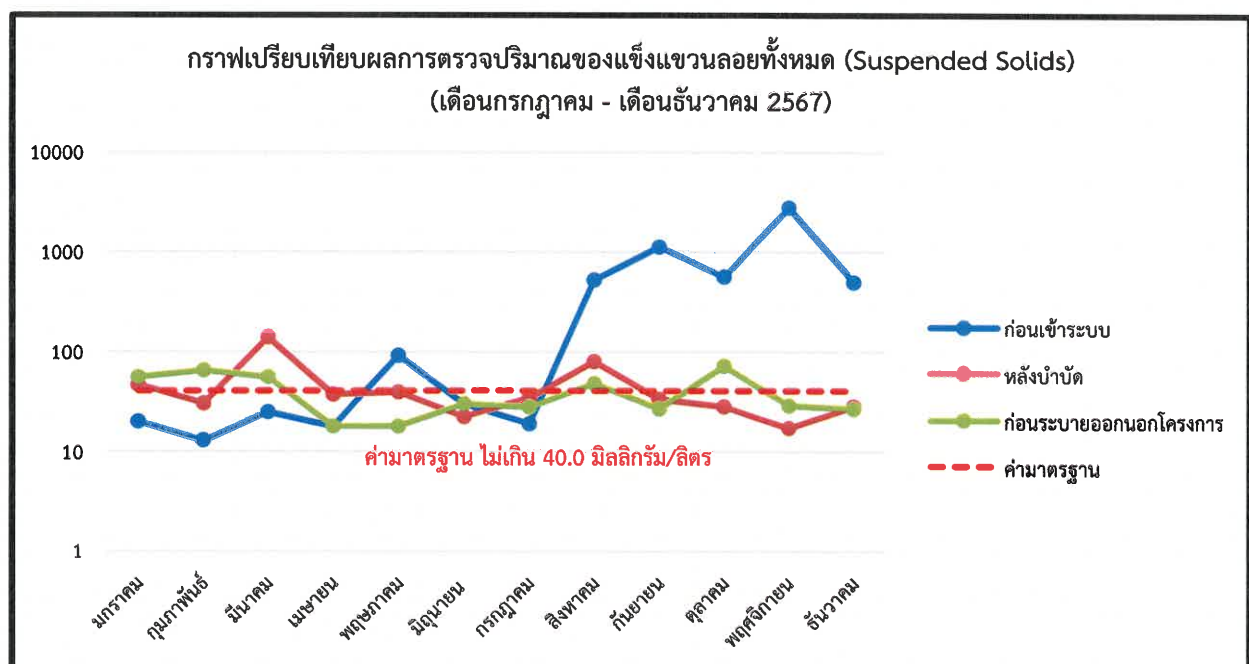
- จุดตรวจวัดบริเวณบ่อบำบัดน้ำทิ้งก่อนระบายออกนอกโครงการ ระหว่างเดือนกรกฎาคม - เดือนธันวาคม 2567 พบว่า ความเป็นกรด - ด่าง pH มีค่าระหว่าง 6.9 - 7.6 ปริมาณคลอรีนอิสระคงเหลือ (Free residual Chlorine) มีค่า <0.10 มิลลิกรัม/ลิตร และปริมาณ Total Coliform Bacteria มีค่าระหว่าง <1.8 - 16,000,000 (MPN/100 mL) และปริมาณน้ำมันและไขมัน (Oil and Grease) มีค่าระหว่าง <1.0 - 16.8 มิลลิกรัม/ลิตร อยู่ในเกณฑ์มาตรฐาน ยกเว้น ปริมาณของแข็งแขวนลอย (Total Suspended Solids) ของเดือนสิงหาคม และเดือนตุลาคม มีค่าเกินเกณฑ์มาตรฐาน มีค่า

รูปที่ 4.4.1-4 กราฟเปรียบเทียบผลการตรวจวัดปริมาณของแข็งแขวนลอยทั้งหมด (Total Suspended Solids)  
(ตรวจวัดในเดือนมกราคม - ธันวาคม 2567)

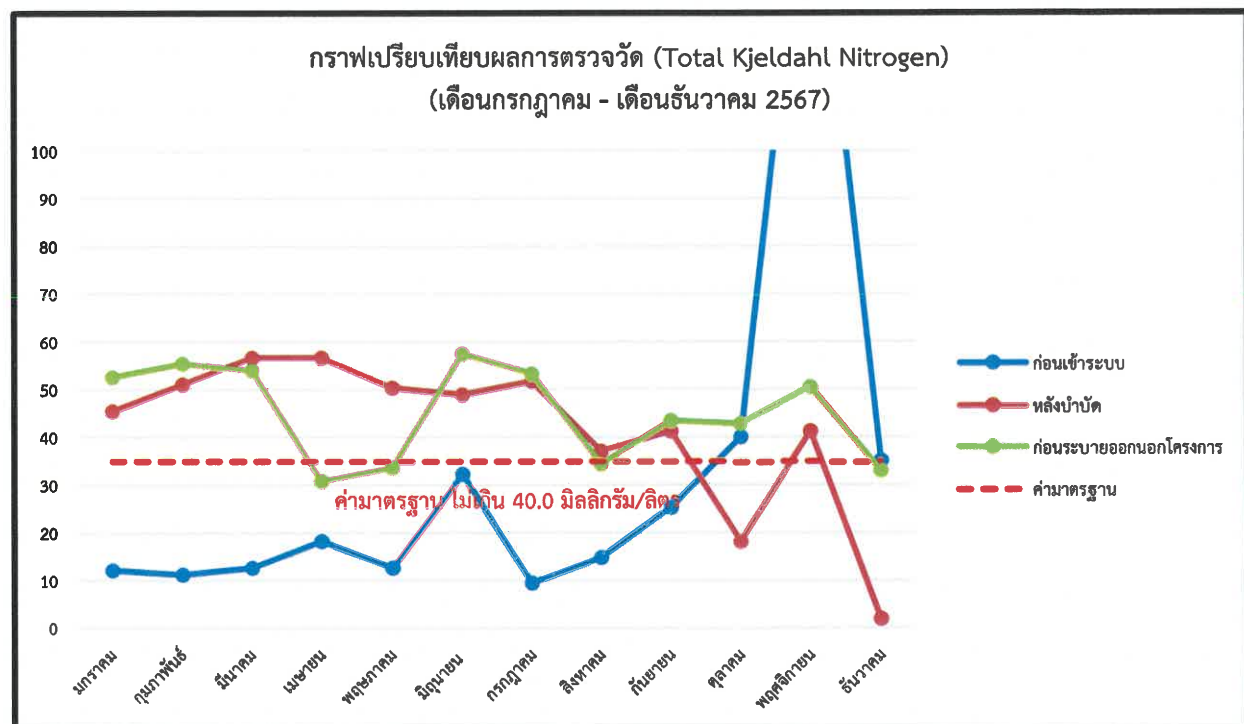
รูปที่ 4.4.1-6 กราฟเปรียบเทียบผลการตรวจวัดปริมาณที่เคเอ็น Total Kjeldahl Nitrogen  
(ตรวจวัดในเดือนมกราคม - ธันวาคม 2567)

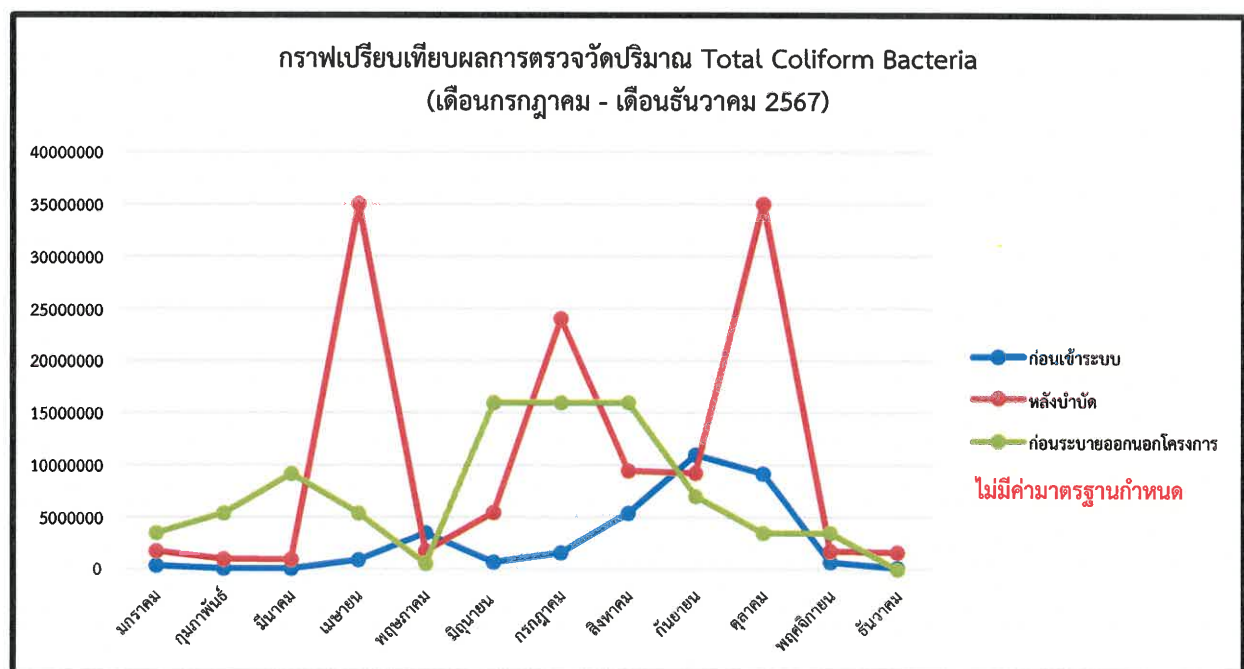
- จุดตรวจวัดบริเวณบ่อบำบัดน้ำทิ้งก่อนเข้าระบบ ระหว่างเดือนกรกฎาคม - ธันวาคม 2567 พบว่า ความเป็นกรด - ด่าง pH มีค่าระหว่าง 2.2 - 7.4 ปริมาณ บีโอดี (Biochemical Oxygen Demand) มีค่าระหว่าง 16.3 - 68.7 มิลลิกรัม/ลิตร ปริมาณของแข็งแขวนลอย (Total Suspended Solids) มีค่าระหว่าง 19.0 - 2,801.0 มิลลิกรัม/ลิตร ปริมาณน้ำมันและไขมัน (Oil and Grease) มีค่าระหว่าง 1.2 - 568.2 มิลลิกรัม/ลิตร ปริมาณไนโตรเจน (Total Kjeldahl Nitrogen) มีค่าระหว่าง 94.0 - 168.0 มิลลิกรัม/ลิตร ปริมาณซัลไฟด์ (Sulfide) มีค่า <1.0 มิลลิกรัม/ลิตร และปริมาณ Total Coliform Bacteria มีค่าระหว่าง 160,000 - 11,000,000 (MPN/100 mL)

- จุดตรวจวัดบริเวณบ่อบำบัดน้ำทิ้งหลังบำบัด ระหว่างเดือนกรกฎาคม - ธันวาคม 2567 พบว่า ความเป็นกรด - ด่าง pH มีค่าระหว่าง 7.0 - 7.7 ปริมาณคลอรีนอิสระคงเหลือ (Free residual Chlorine) มีค่า <0.10 มิลลิกรัม/ลิตร ปริมาณ บีโอดี (Biochemical Oxygen Demand) มีค่าระหว่าง 12.3 - 28.9 มิลลิกรัม/ลิตร ปริมาณของแข็งแขวนลอย (Total Suspended Solids) มีค่าระหว่าง 17.0 - 79.0 มิลลิกรัม/ลิตร ปริมาณน้ำมันและไขมัน (Oil and Grease) มีค่าระหว่าง 10.4 - 18.9 มิลลิกรัม/ลิตร ปริมาณไนโตรเจน (Total Kjeldahl Nitrogen) มีค่าระหว่าง <2.0 - 51.8 มิลลิกรัม/ลิตร ปริมาณซัลไฟด์ (Sulfide) มีค่าระหว่าง <1.0 - 16.6 มิลลิกรัม/ลิตร และปริมาณ Total Coliform Bacteria มีค่าระหว่าง 1,600,000 - 24,000,000 (MPN/100 mL)

รูปที่ 4.4.1-8 กราฟเปรียบเทียบผลการตรวจวัดปริมาณ Total Coliform Bacteria  
(ตรวจวัดในเดือนมกราคม - ธันวาคม 2567)
