ผลการดำเนินการตามมาตรการป้องกันและแก้ไขผลกระทบสิ่งแวดล้อมของโครงการในระยะดำเนินการ

รายงานผลการปฏิบัติตามมาตรการป้องกันและแก้ไขผลกระทบสิ่งแวดล้อมและมาตรการติดตามตรวจสอบคุณภาพสิ่งแวดล้อม

โครงการ ดี คอนโด กะทู้-ป่าตอง

ระยะดำเนินการ ระหว่างเดือนกรกฎาคม - ธันวาคม 2567

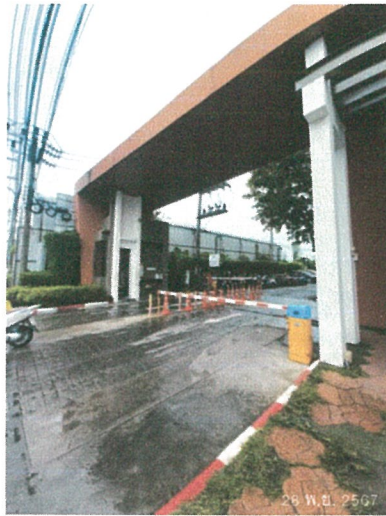
รูปภาพที่ 2.9 ทางเข้า-ออก โครงการ

8. สุขภาพ (ต่อ) 8.6 ตรวจสอบการอำนวยความสะดวกในการเข้า - ออก โครงการ ทุก 6 เดือน ตลอดระยะดำเนินการ 8.7 ให้ตรวจสอบบริเวณทางเข้า-ออกบนถนนสาธารณะและไหล่ทางโดยห้ามจอดรถบริเวณทางเข้า - ออก บนถนนสาธารณะและไหล่ทาง ทุก 6 เดือน ตลอดระยะดำเนินการ	- ทางโครงการมีการติดตั้งป้ายแสดงทิศทางทางการเดินรถเข้า-ออก บริเวณโครงการ มีเจ้าหน้าที่รักษาความปลอดภัยคอยควบคุมดูแลตลอดเวลา มีระบบไฟฟ้าส่องสว่าง มีเส้นขาวแดงห้ามจอดรถทุกชนิดบริเวณทางเข้าออก บนถนนสาธารณะ และบริเวณไหล่ทาง และมีการติดตั้งป้ายโครงการที่สามารถมองเห็นได้ชัดเจน	-	รูปภาพที่ 2.8 เจ้าหน้าที่รักษาความปลอดภัย

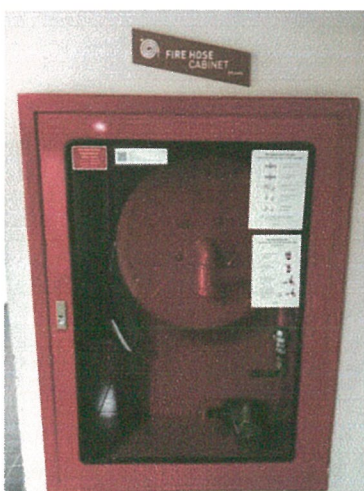
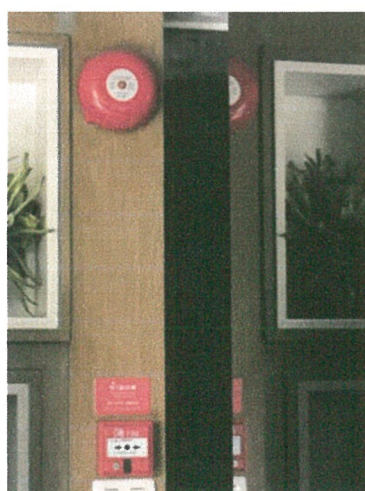
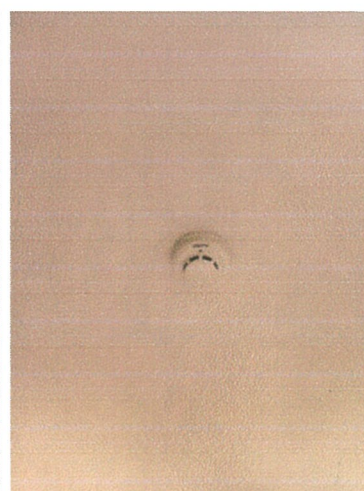
รูปภาพที่ 2.17 ระบบป้องกันและแจ้งเตือนอัคคีภัย

9. การป้องกันอัคคีภัย 9.1 ตรวจสอบสภาพการใช้งานของอุปกรณ์ป้องกันภัยทุกชนิด หากพบว่าชำรุดต้องเปลี่ยนใหม่ทันที ทุก 6 เดือน ตลอดช่วงดำเนินการ หรือตามคำแนะนำของผู้ผลิต	- พบโครงการมีช่างคอยเดินสำรวจสภาพการใช้งานของอุปกรณ์ป้องกันภัยทุกชนิด หากพบว่าชำรุดจะทำการเปลี่ยนใหม่ทันที ตลอดระยะเวลาที่เปิดดำเนินการ	-	รูป ภาพ ที่ 2.19 ก ารตรวจสอบระบบป้องกันและแจ้งเตือนอัคคีภัย เอกสารแนบที่ 7 บันทึกการตรวจสอบระบบป้องกันและแจ้งเตือนอัคคีภัย
