ผลการดำเนินการตามมาตรการป้องกันและแก้ไขผลกระทบสิ่งแวดล้อมและ
มาตรการตรวจสอบผลกระทบสิ่งแวดล้อม

รายงานผลการปฏิบัติตามมาตรการป้องกันและแก้ไขผลกระทบสิ่งแวดล้อมและมาตรการติดตามตรวจสอบคุณภาพสิ่งแวดล้อม

โครงการ โรงแรม ชูการ์ มาร์รินา รีสอร์ทท นอติคัล

ระยะดำเนินการ ระหว่างเดือนกรกฎาคม – ธันวาคม 2567

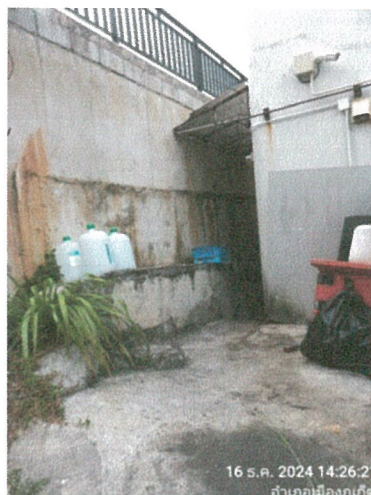
1.2 ทรัพยากรดิน (1) ดูแลรักษาและเพิ่มพื้นที่สีเขียวบริเวณพื้นที่ว่าง เพื่อให้ช่วยยึดเกาะหน้าดิน ป้องกันการชะล้างพังทลายของดินในพื้นที่โครงการได้ (2) จัดให้มีกำแพงกันดิน เพื่อป้องกันการพังทลายของดิน	- พบโครงการได้จัดพื้นที่ว่างภายในโครงการให้เป็นพื้นที่สีเขียว เพื่อดูดซับน้ำ และยึดเกาะหน้าดิน เพื่อช่วยลดการพังทลายของหน้าดิน - พบโครงการจัดให้มีพื้นที่สีเขียวโดยรอบพื้นที่โครงการ เพื่อช่วยป้องกันการพังทลายของแนวดิน	-	- รูปภาพที่ 2.29 แนวกำแพงกันดิน
