ผลการตรวจติดตามการปฏิบัติตามมาตรการป้องกัน  
และแก้ไขผลกระทบสิ่งแวดล้อม

ผลการติดตามเพื่อตรวจสอบการปฏิบัติตามมาตรการป้องกันและแก้ไขผลกระทบสิ่งแวดล้อมและ  
มาตรการติดตามตรวจสอบคุณภาพของสิ่งแวดล้อม โครงการโรงแรมนครพิงค์ ของบริษัท โรงแรมนครพิงค์  
จำกัด (ฉบับประจำเดือนกรกฎาคม-ธันวาคม 2567) ทำการตรวจสอบเมื่อวันที่ 22 พฤศจิกายน 2567 และ  
วันที่ 9 ธันวาคม 2567

รายงานผลการปฏิบัติตามมาตรการป้องกันและแก้ไขผลกระทบสิ่งแวดล้อม  
โครงการโรงแรมนครพิงค์

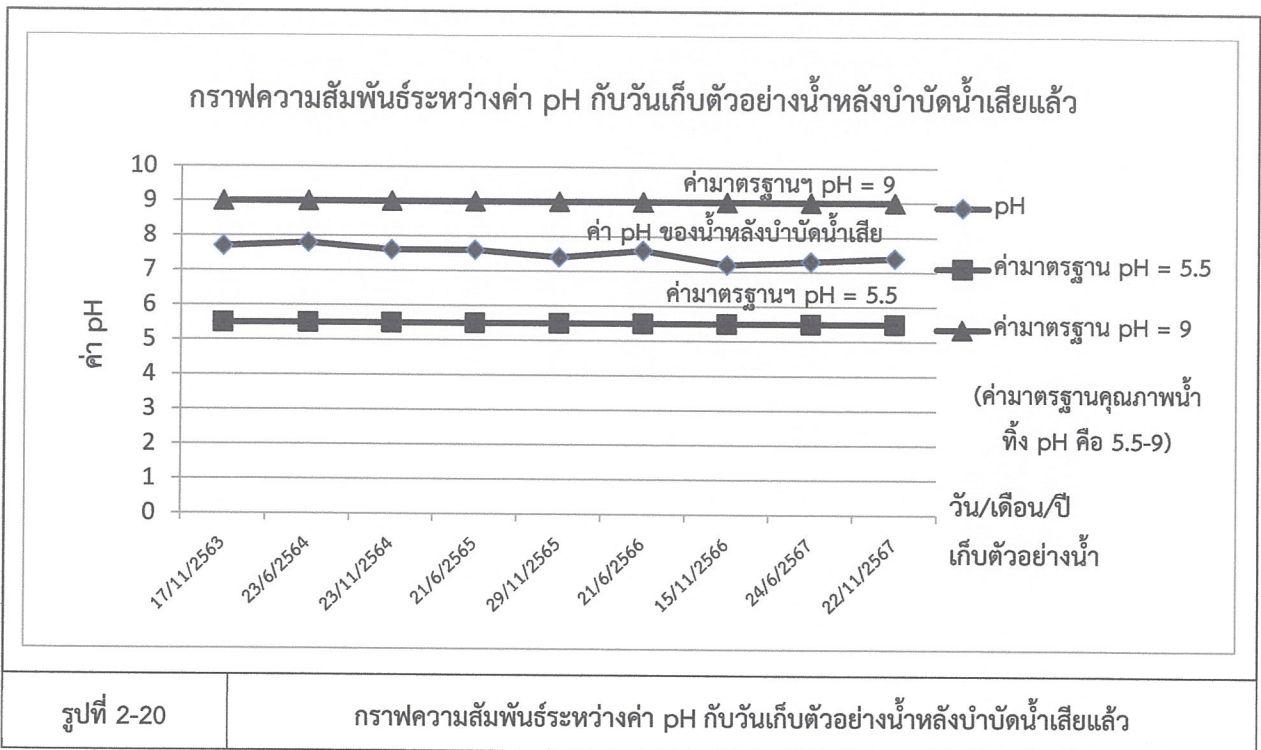
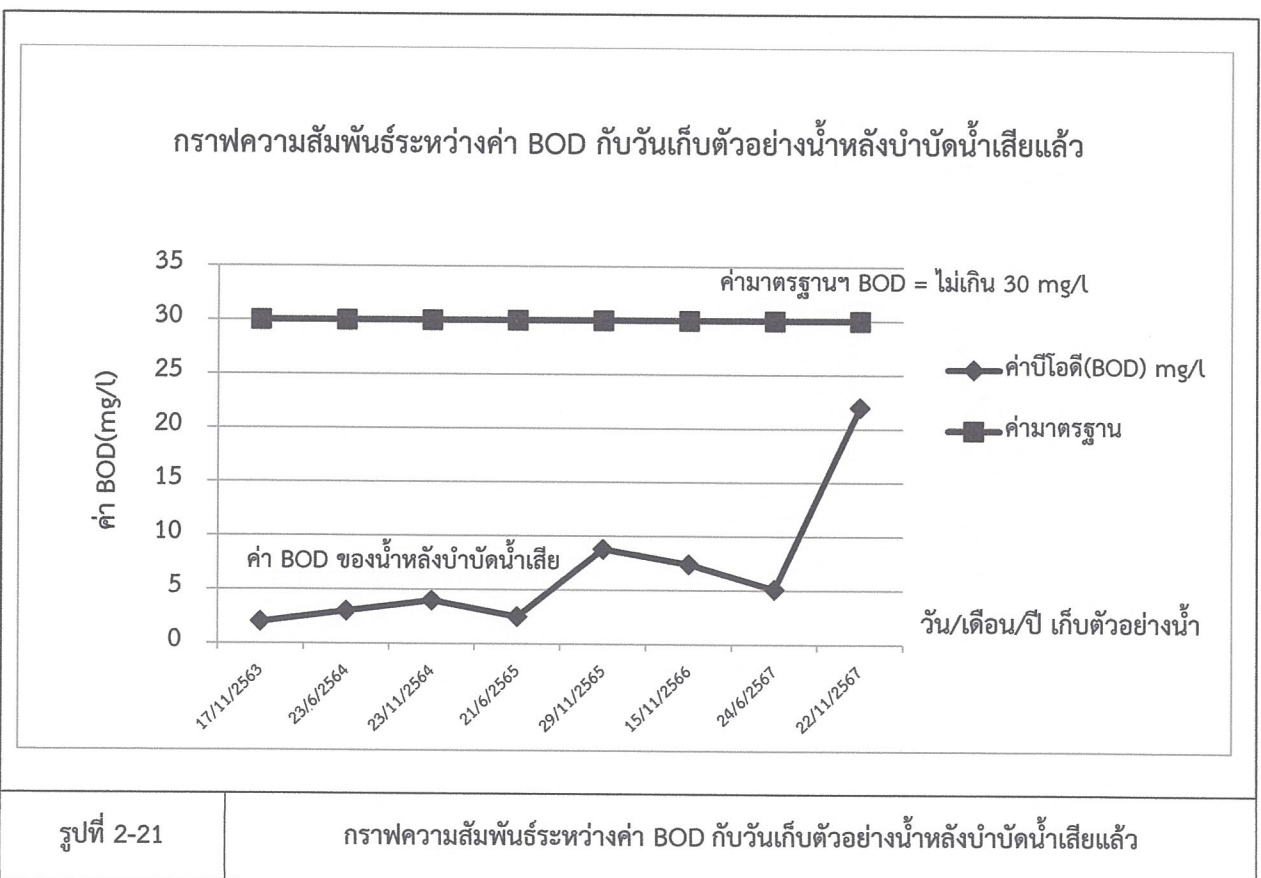
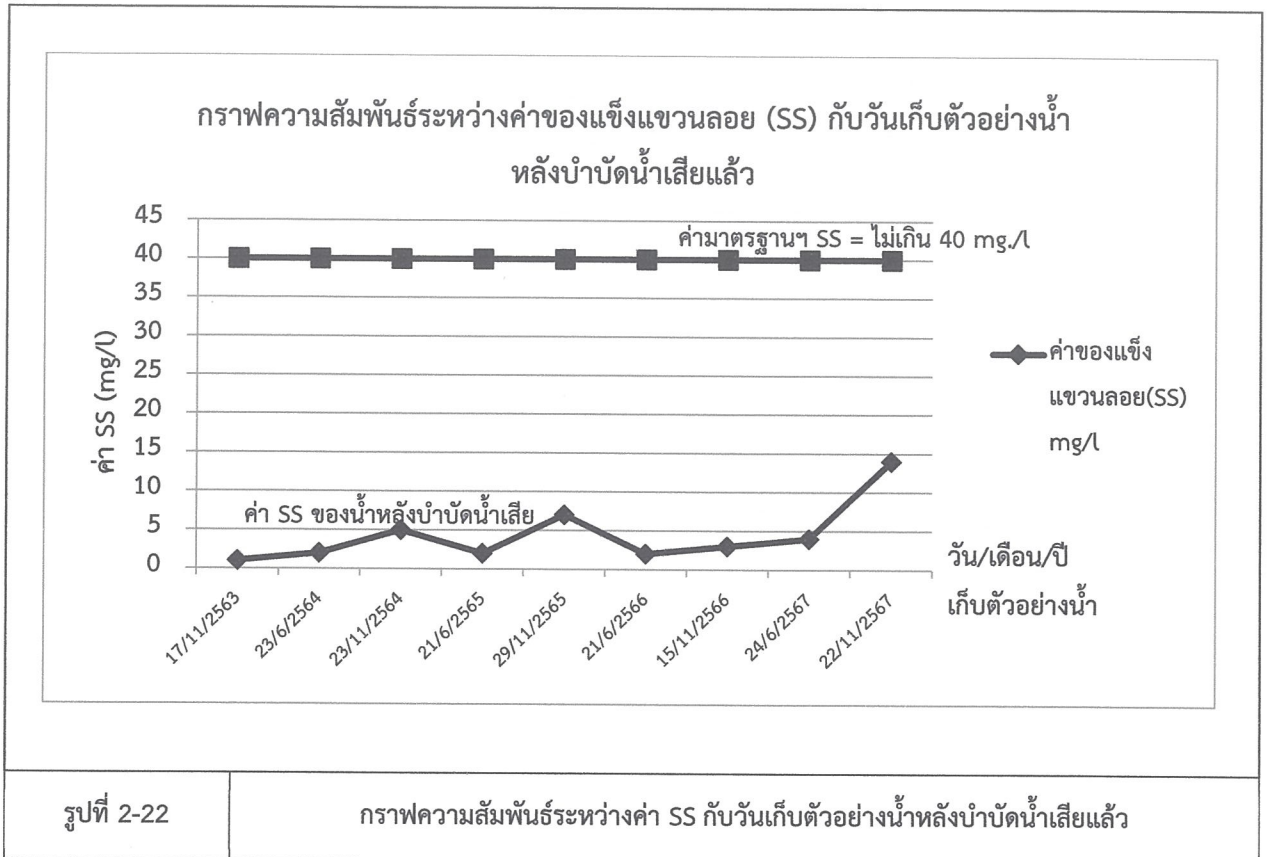
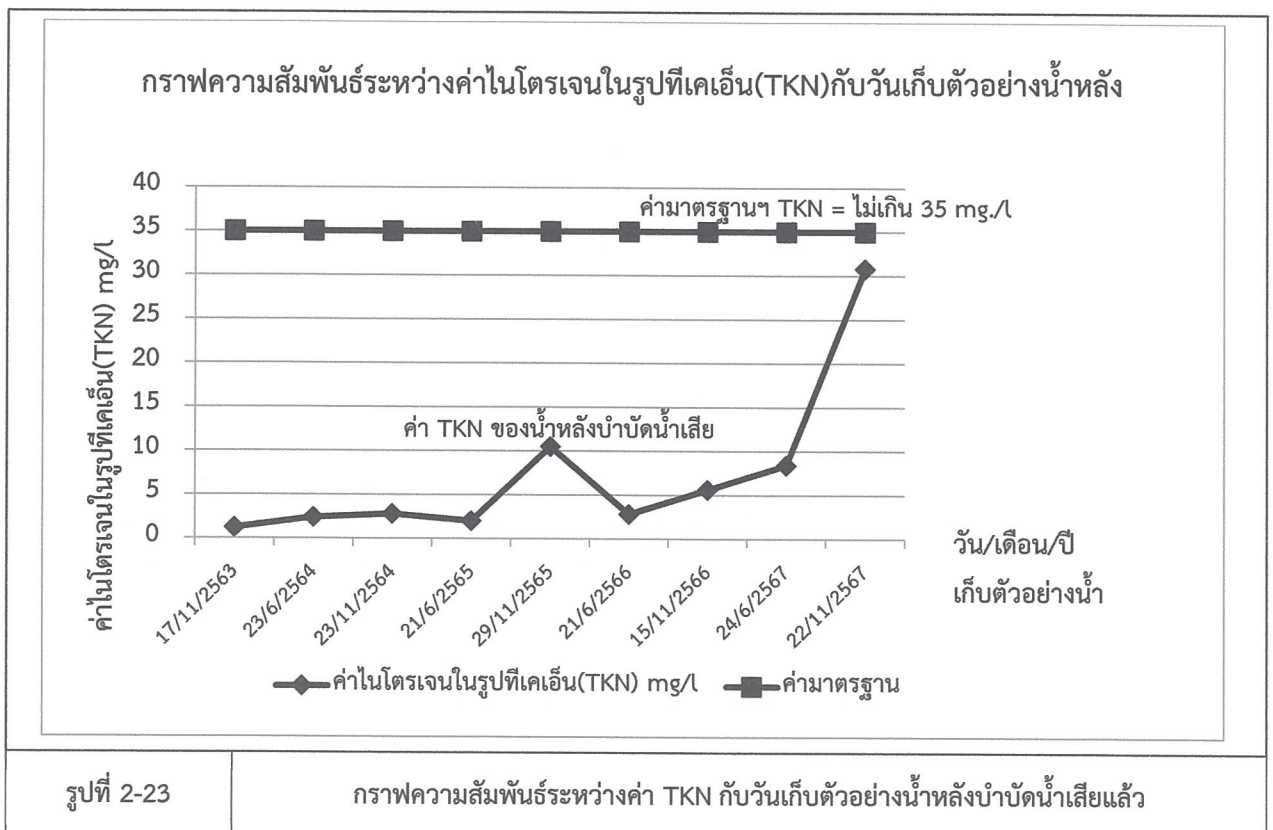
เมื่อพิจารณาคุณภาพน้ำทิ้งของโครงการตั้งแต่เดือนพฤศจิกายน 2563 ถึงเดือนพฤศจิกายน 2567 พบว่า คุณภาพน้ำทิ้งมีค่าอยู่ในเกณฑ์มาตรฐานคุณภาพน้ำทิ้งอาคารประเภท ข แสดงในตารางที่ 2-5 และรูปที่ 2-20 ถึงรูปที่ 2-23
