รายงานผลการปฏิบัติตามมาตรการป้องกันและแก้ไขผลกระทบสิ่งแวดล้อม
และมาตรการติดตามตรวจสอบคุณภาพสิ่งแวดล้อมระยะเปิดดำเนินการ
โครงการ สินธรวิลเลจ (ชื่อเดิม หลังสวนวิลเลจ)
อาคาร โรงแรม คิมป์ตัน มาลัย (Kimpton Malai Hotel)

รายงานผลการปฏิบัติตามมาตรการป้องกันแก้ไขผลกระทบสิ่งแวดล้อม และมาตรการติดตามตรวจสอบคุณภาพสิ่งแวดล้อม
โครงการ สินธรวิลเลจ ตั้งอยู่ที่ ถนนหลังสวน แขวงลุมพินี เขตปทุมวัน กรุงเทพมหานคร

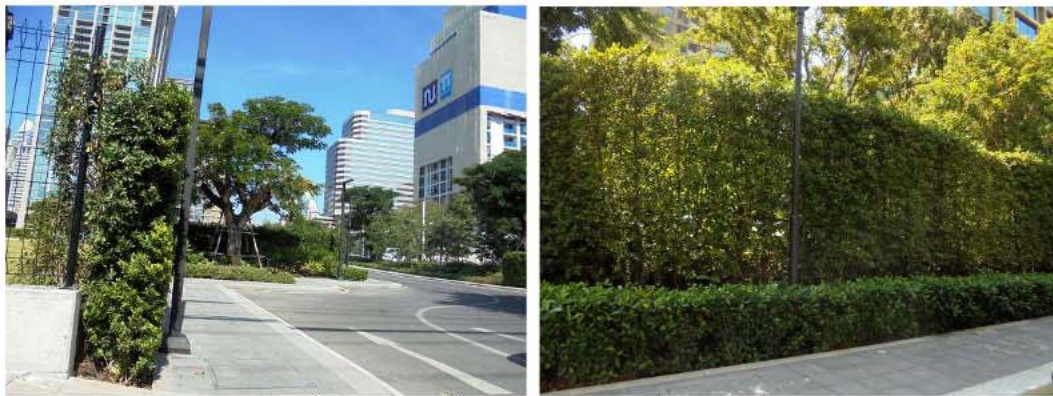
ภาพที่ 4-1 รั้วโครงการ เป็นรั้วโปร่ง ปลุกไม้ยืนต้นริมรั้ว และไม่พุ่มคลุมดิน

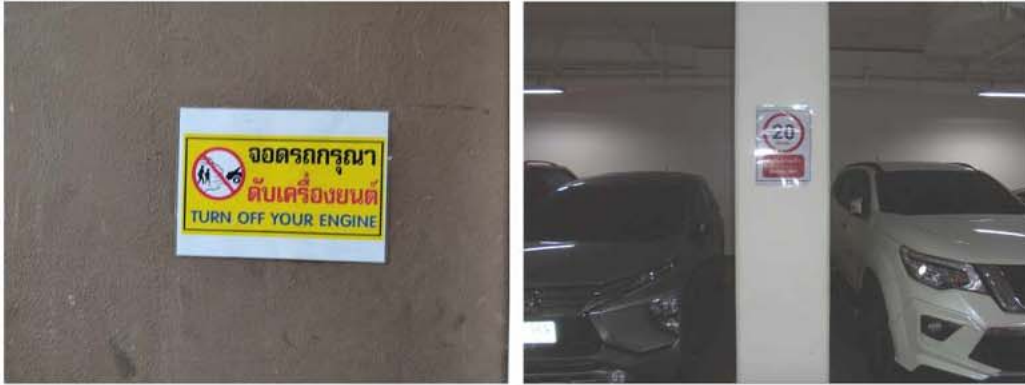
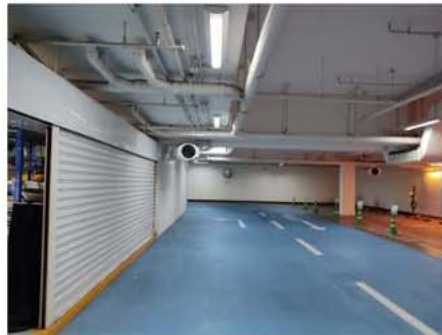
2.เสียง	ภายในพื้นที่โครงการ	ป้ายต่าง ๆ สภาพดี ไม่ลบเลือน	เดือนละ 1 ครั้ง	ภาพที่ 4-3	บริษัท สยามสินธร จำกัด
	-ป้ายสัญลักษณ์ เช่น ป้ายห้ามติดเครื่องยนต์, ป้ายจำกัดความเร็ว				
	ผู้พักอาศัยข้างเคียง	ไม่มีความเสียหายกับบ้านข้างเคียง	สัปดาห์ละ 1 ครั้ง	-

ภาพที่ 4-3 ป้ายจำกัดความเร็ว ป้ายดับเครื่องยนต์ ลูกศรแสดงทิศทางวิ่งรถ

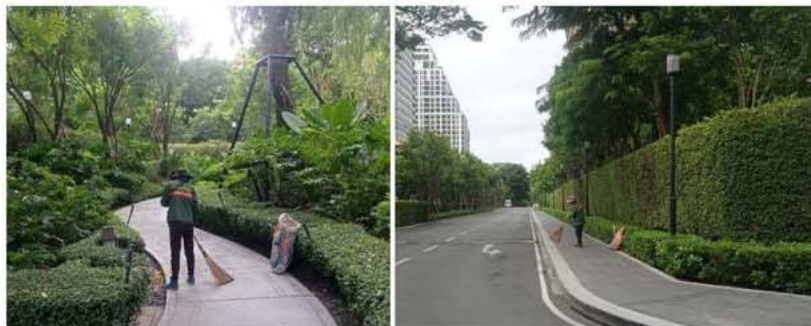
คุณภาพสิ่งแวดล้อม	สถานที่ตรวจสอบ	ผลการตรวจสอบ	ความถี่	เอกสารอ้างอิง	ผู้รับผิดชอบ
1.คุณภาพอากาศ	ถนนภายในพื้นที่โครงการ	มีความสะอาดอยู่เสมอ ไม่มีฝุ่นละออง	ทุกวัน	ภาพที่ 4-4	บริษัท สยามสินธร จำกัด

ภาพที่ 4-4 ทำความสะอาดถนน

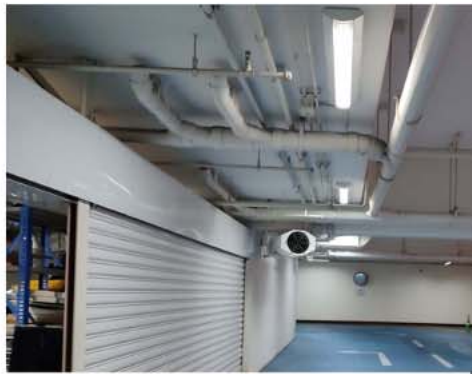
11.ระบบระบายอากาศปรับอากาศ	ช่องระบายอากาศ เช่น หน้าต่างประตู	ไม่มีสิ่งกีดขวาง	เดือนละ 1 ครั้ง	ภาพที่ 4-24	บริษัท สยามสินธร จำกัด
	พัดลมระบายอากาศ	อยู่ในสภาพพร้อมใช้งาน	เดือนละ 1 ครั้ง	ภาพที่ 4-6

ภาพที่ 4-6 พัดลมระบายอากาศ และช่องระบายอากาศภายในชั้นจอดรถ

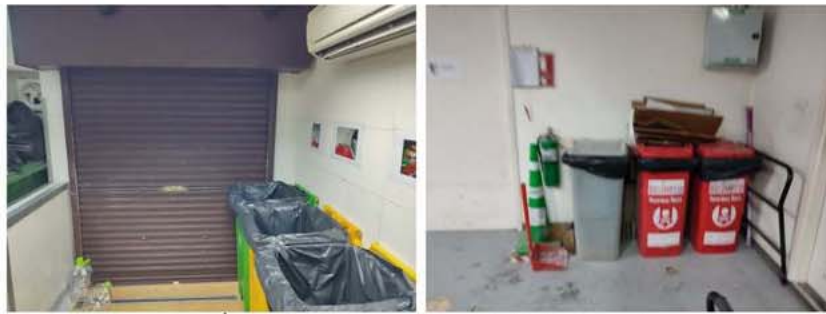
7.มูลฝอย	พื้นที่โครงการ -บริเวณที่ตั้งถังมูลฝอยและห้องพักมูล ฝอยรวม -ความสะอาด	ไม่มีมูลฝอยตกค้าง ห้องพักมูลฝอยรวมถึงขยะ มีความสะอาด	ทุกวัน	ภาพที่ 4-12	บริษัท สยามสินธร จำกัด
	ผู้พักอาศัยข้างเคียงพื้นที่โครงการ	ไม่มีกลิ่นเหม็น และไม่มีทัศนียภาพที่ไม่ดี	ทุกวัน	-

ภาพที่ 4-12 ห้องพักมูลฝอยและการจัดเก็บคัดแยกมูลฝอย

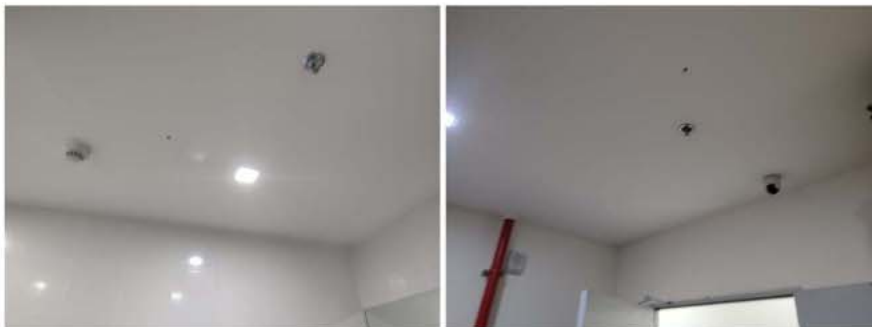
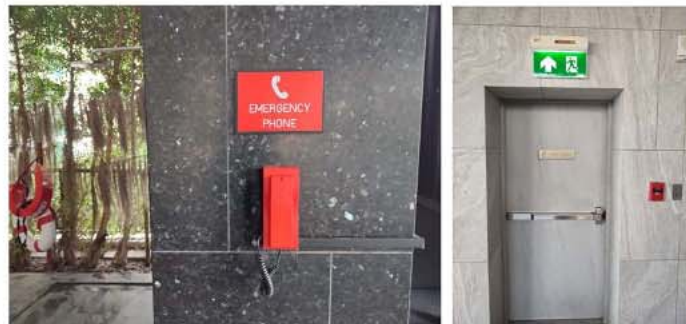
10.ระบบป้องกันอัคคีภัย	อุปกรณ์ในระบบป้องกันและสัญญาณเตือนอัคคีภัย	Smoke Detector , Heat Detector , Manual Station , Telephone อยู่ในสภาพพร้อมใช้งาน	3 เดือน/ครั้ง	ภาพที่ 4-15	บริษัท สยามสินธร จำกัด
	ระบบจ่ายไฟฟ้าสำรอง	มีแบตเตอรี่สำรองในห้องเครื่องไฟฟ้าสำรอง	3 เดือน/ครั้ง	ภาพที่ 4-11	
	ป้ายเครื่องหมายแสดงการหนีไฟ และแผนผังเส้นทางหนีไฟ	อยู่ในสภาพดี ไม่ลบเลือน	3 เดือน/ครั้ง	ภาพที่ 4-23	
	อุปกรณ์ดับเพลิง -เครื่องดับเพลิงแบบหิ้วได้	อยู่ในสภาพพร้อมใช้งาน	3 เดือน/ครั้ง	ภาพที่ 4-17

ภาพที่ 4-15 ระบบหัวกระจายน้ำดับเพลิง เครื่องตรวจจับควัน กรังสัญญาณเตือนภัย โทรศัพท์ฉุกเฉิน

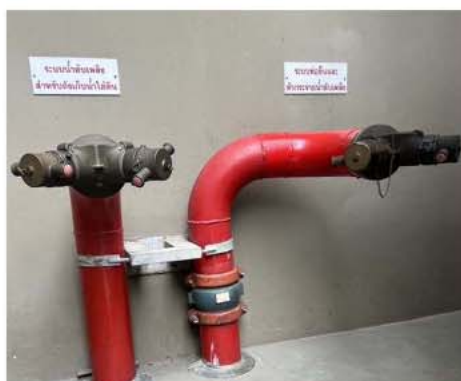
คุณภาพสิ่งแวดล้อม	สถานที่ตรวจสอบ	ผลการตรวจสอบ	ความถี่	เอกสารอ้างอิง	ผู้รับผิดชอบ
	-หัวรับน้ำดับเพลิง	อยู่ในสภาพพร้อมใช้งาน	3 เดือน/ครั้ง	ภาพที่ 4-16	บริษัท สยามสินธร จำกัด
	-สายฉีดน้ำดับเพลิงและตู้เก็บอุปกรณ์	อยู่ในสภาพพร้อมใช้งาน เข้าถึงได้สะดวก	3 เดือน/ครั้ง	ภาพที่ 4-17	
	-ถังเก็บน้ำใช้และน้ำดับเพลิง	สะอาด เพียงพอ	เดือนละ 1 ครั้ง	ภาพที่ 4-15	
	-ระบบดับเพลิงอัตโนมัติ	อยู่ในสภาพพร้อมใช้งาน	เดือนละ 1 ครั้ง	ภาพที่ 4-15	
	-เครื่องสูบน้ำดับเพลิง	อยู่ในสภาพพร้อมใช้งาน	เดือนละ 1 ครั้ง	ภาพที่ 4-15	
	บันไดหนีไฟ เส้นทางหนีไฟ การหนีไฟ และจุดรวมคนเบื้องต้น	อยู่ในสภาพดี พร้อมใช้งาน ไม่มีสิ่งกีดขวาง	เดือนละ 1 ครั้ง	ภาพที่ 4-21

ภาพที่ 4-16 หัวรับน้ำดับเพลิงจากภายนอก

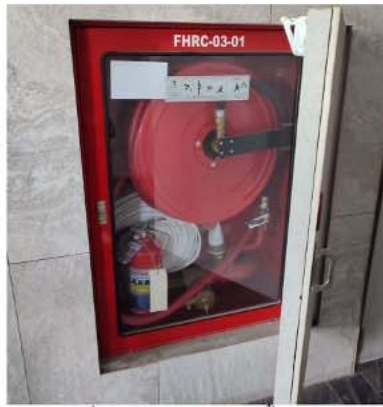
ภาพที่ 4-17 ตู้เก็บสายฉีดน้ำดับเพลิง

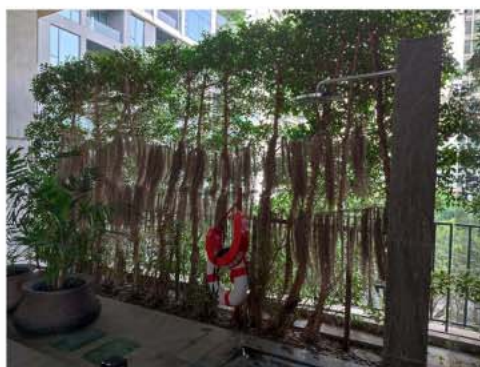
ภาพที่ 4-24 ช่องเปิด ระบายอากาศ

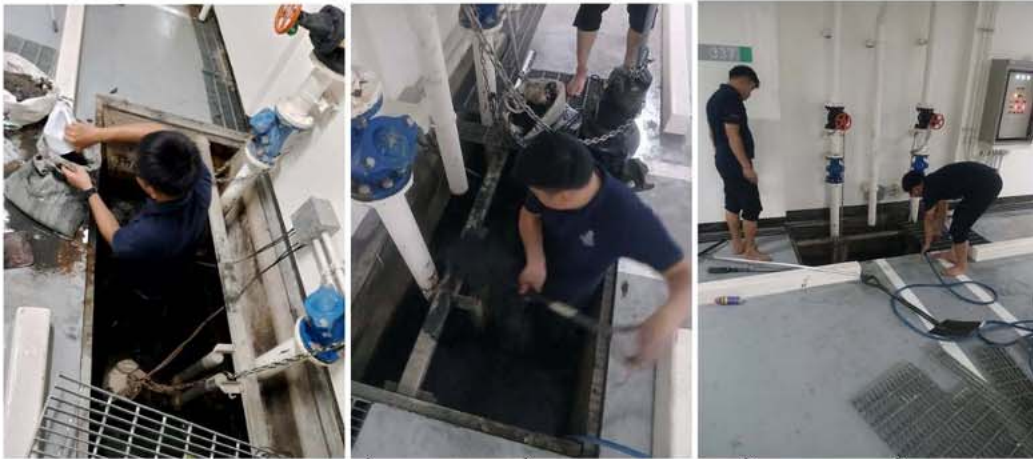
คุณภาพสิ่งแวดล้อม	สถานที่ตรวจสอบ	ผลการตรวจสอบ	ความถี่	เอกสารอ้างอิง	ผู้รับผิดชอบ
6.การระบายน้ำ	วางระบายน้ำภายในพื้นที่โครงการ	ไม่มีการสะสมของตะกอนดินในวางระบายน้ำ	เดือนละ 1 ครั้ง	ภาพที่ 4-26	บริษัท สยามสินธร จำกัด
	บ่อบำบัดน้ำ	ไม่มีการสะสมของตะกอนดินในบ่อบำบัดน้ำ	เดือนละ 1 ครั้ง	ภาพที่ 4-26

ภาพที่ 4-26 แนวท่อระบายน้ำ และรางระบายน้ำ ทำความสะอาดบ่อพักน้ำและรางระบายน้ำ

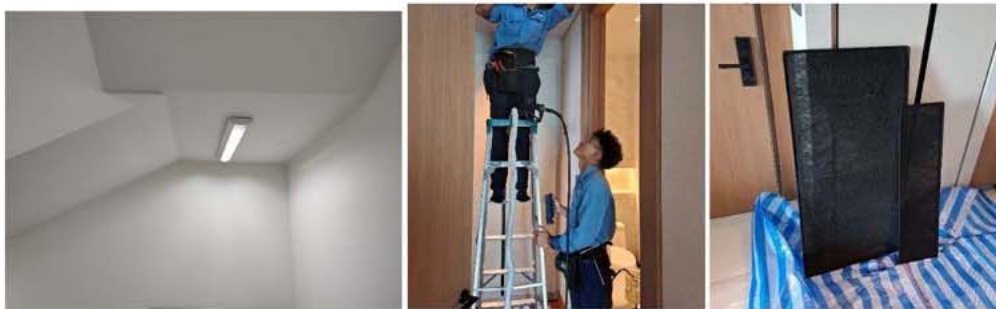
9.การอนุรักษ์พลังงาน	ระบบไฟฟ้าส่องสว่าง	หลอดไฟประหยัดพลังงาน	เดือนละ 1 ครั้ง	ภาพที่ 4-33	บริษัท สยามสินธร จำกัด
	ระบบปรับอากาศ	มีประสิทธิภาพดี ประหยัดพลังงานล้างทำความสะอาดอยู่เสมอ	เดือนละ 1 ครั้ง	ภาพที่ 4-38	
	เครื่องจักร อุปกรณ์ต่าง ๆ ลิฟต์ เครื่องสูบน้ำ	อยู่ในสภาพดีพร้อมใช้งาน	เดือนละ 1 ครั้ง	-

ภาพที่ 4-33 ไฟฟ้าส่องสว่างและป้ายบอกทางหนีไฟ และ เครื่องปรับอากาศ ทำความเย็นส่วนกลาง

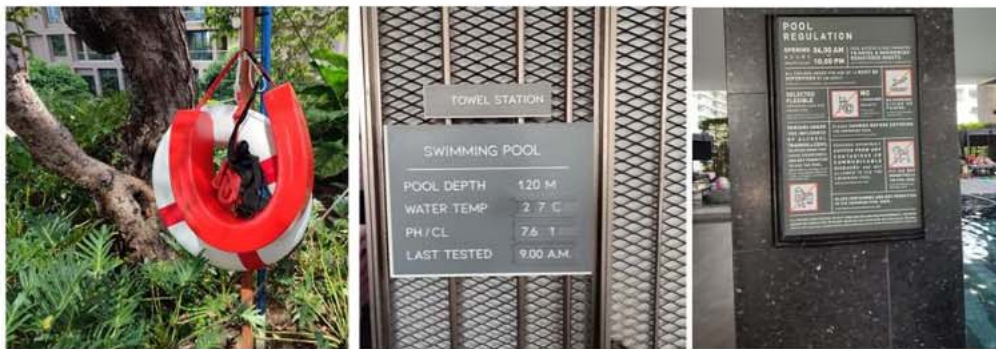
4.สระว่ายน้ำ 4.1โครงสร้างสระว่ายน้ำ	พื้นสระว่ายน้ำ	มีสภาพดีไม่แตกร้าว	สัปดาห์ละ 1 ครั้ง	ภาพที่ 4-9	บริษัท สยามสินธร จำกัด
	อุปกรณ์ไฟฟ้าและระบบไฟฟ้าส่องสว่างบริเวณสระว่ายน้ำ	พร้อมใช้งาน มีความสว่างในเวลากลางวัน	สัปดาห์ละ 1 ครั้ง	ภาพที่ 4-9	
	ขอบสระและทางเดินรอบสระว่ายน้ำ	ไม่มีน้ำขัง และมีความกว้างไม่น้อยกว่า 1.5 เมตร	ตลอดเวลาดำเนินการ	ภาพที่ 4-9	
	ป้ายแสดงกฎข้อปฏิบัติสำหรับผู้ใช้สระว่ายน้ำ	สภาพดี ไม่ลบเลือน มองเห็นชัดเจน	สัปดาห์ละ 1 ครั้ง	ภาพที่ 4-10	
	อุปกรณ์ประจำสระว่ายน้ำ	สภาพดีพร้อมใช้งาน ไม่ชำรุดเสียหาย	สัปดาห์ละ 1 ครั้ง	ภาพที่ 4-35

ภาพที่ 4-35 อุปกรณ์ช่วยชีวิตบริเวณสระว่ายน้ำ ป้ายกฎระเบียบและแสดงค่าตรวจวัดคุณภาพน้ำ

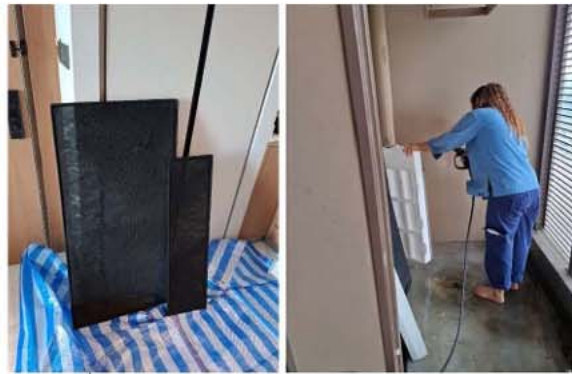
ภาพที่ 4-38 ทำความสะอาดระบบปรับอากาศภายในอาคาร

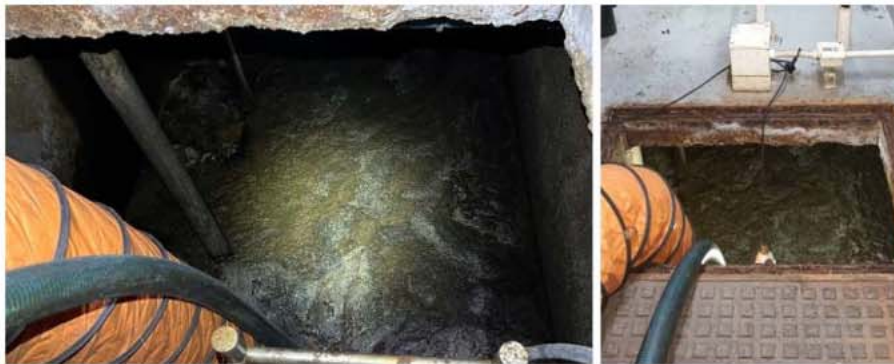
ภาพที่ 4-39 ดูดตะกอนจากบ่อพักตะกอนของอาคาร

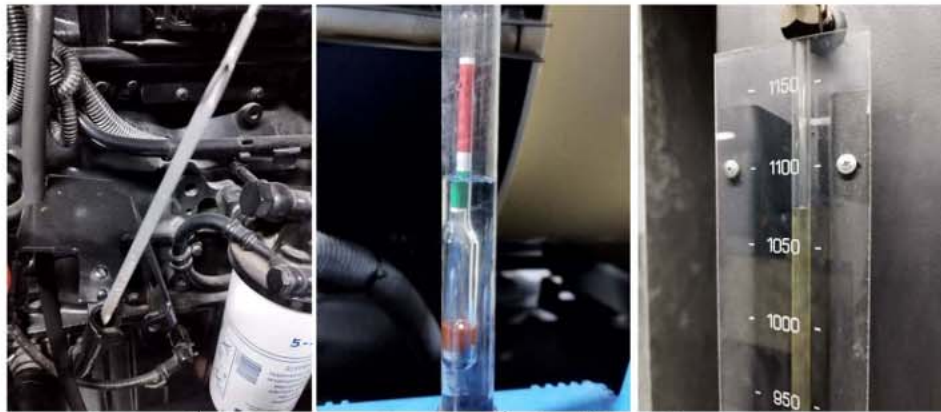
ภาพที่ 4-41 ตรวจสอบดูแลรักษาระบบเครื่องสำรองไฟฟ้าฉุกเฉิน (Generator)

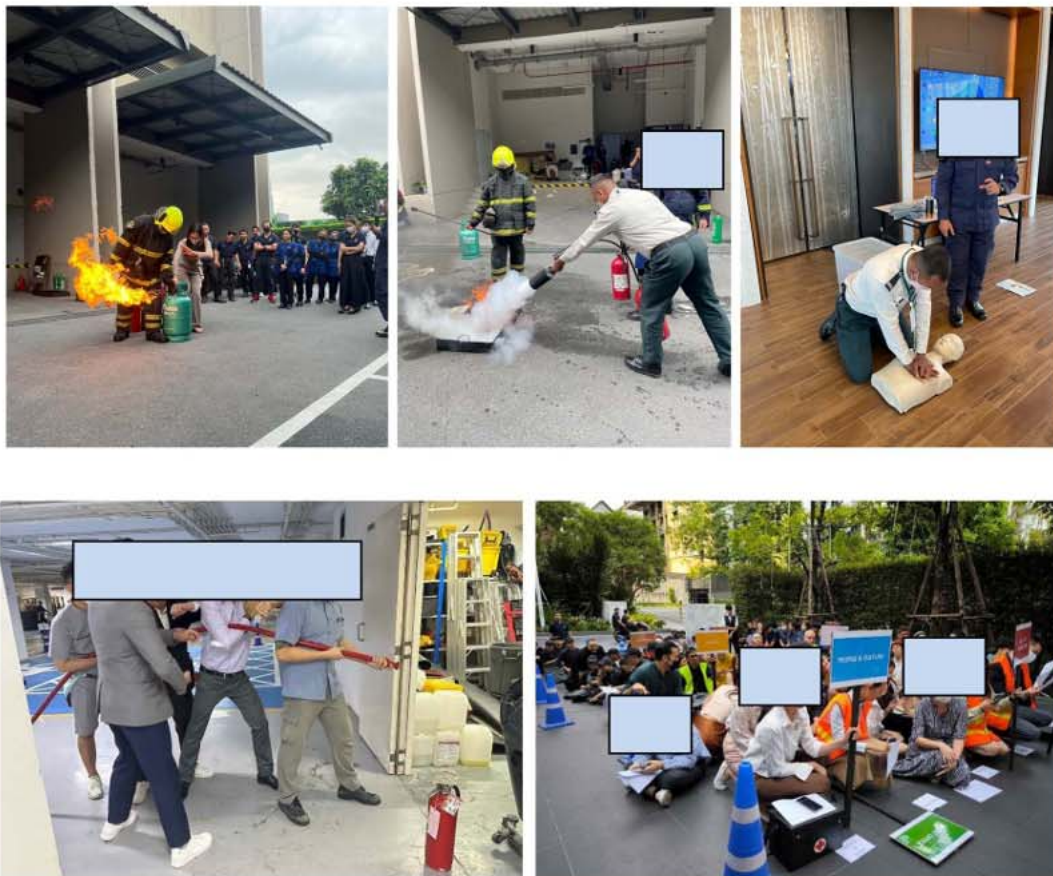
ภาพที่ 4-42 ซ้อมดับเพลิงและซ้อมอพยพหนีไฟ
