**รายงานผลการปฏิบัติตามมาตรการป้องกันและแก้ไขผลกระทบสิ่งแวดล้อม  
และมาตรการติดตามตรวจสอบผลกระทบสิ่งแวดล้อม  
โครงการ โรสวูด ภูเก็ต เรสซิเดนซ์ (Rosewood Phuket Residences)**

1. ชื่อโครงการ     โรสวูด ภูเก็ต เรสซิเดนซ์ (Rosewood Phuket Residences)  
ชื่อเดิมโครงการก่อนมีการเปลี่ยนแปลง (ถ้ามี)     ---
2. สถานที่ตั้ง     ถนนหมื่นเงิน ตำบลป่าตอง อำเภอเกาะภูเก็ต จังหวัดภูเก็ต (รูปที่ 1)

5. จัดทำโดย     บริษัท อีเอชซี จำกัด
6. โครงการได้รับความเห็นชอบในรายงานการประเมินผลกระทบสิ่งแวดล้อม เมื่อ วันที่ 24 สิงหาคม 2564 ดังแสดงในภาคผนวก ก.1 และได้รับความเห็นชอบกับรายงานการขอเปลี่ยนแปลงรายละเอียดโครงการ เมื่อวันที่ 9 กุมภาพันธ์ 2565 ดังแสดงในภาคผนวก ก.2

รายงานผลการปฏิบัติตามมาตรการป้องกันและแก้ไขผลกระทบสิ่งแวดล้อม  
และมาตรการติดตามตรวจสอบผลกระทบสิ่งแวดล้อม  
(ช่วงดำเนินการ ระยะที่ 1 ระหว่างเดือนมกราคม-ธันวาคม 2567)

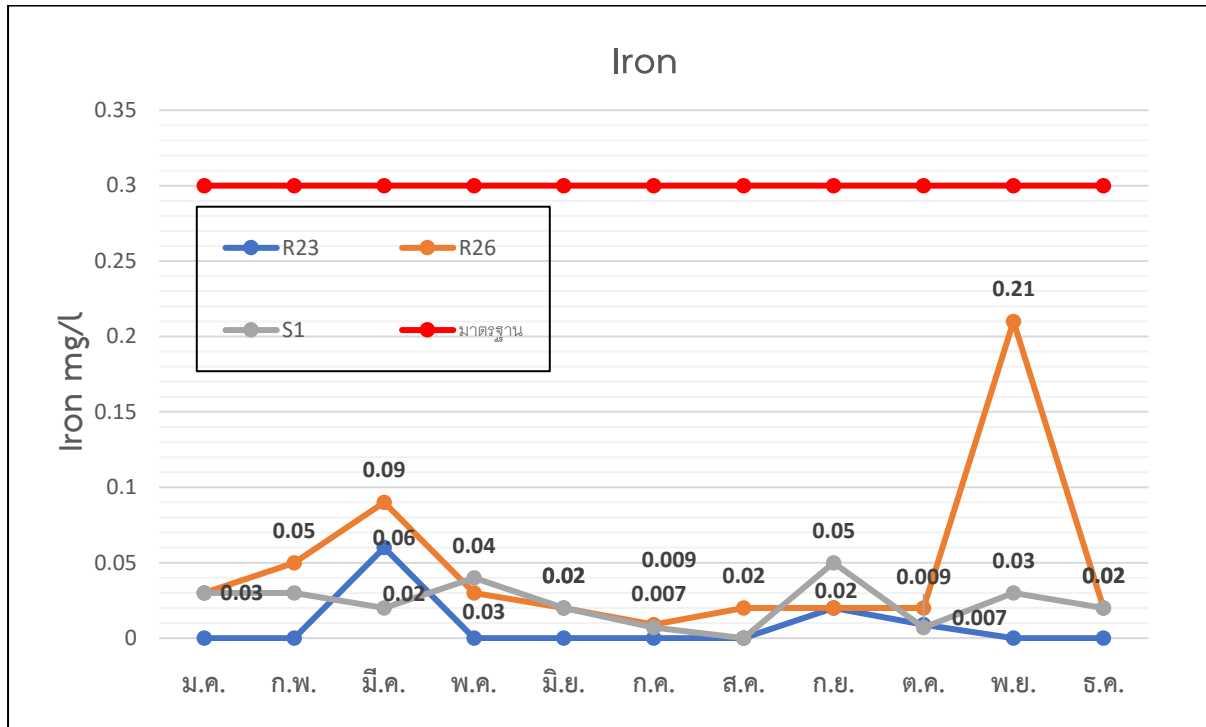
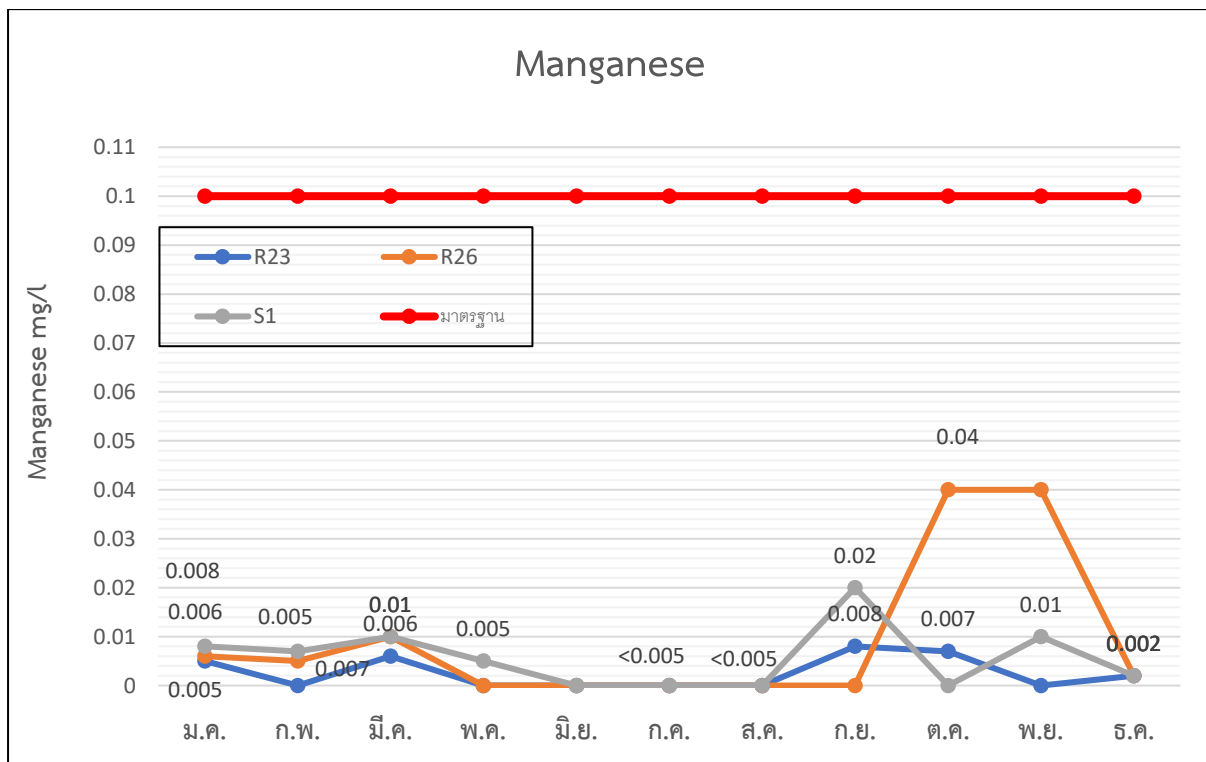
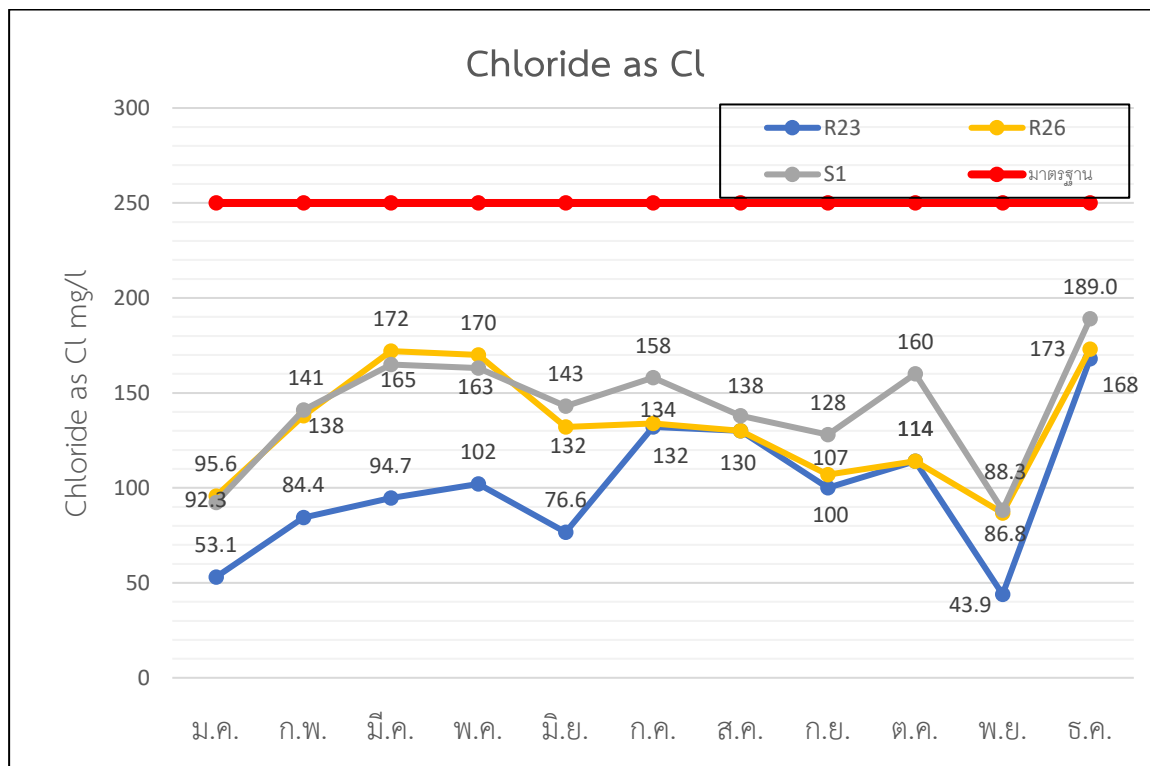
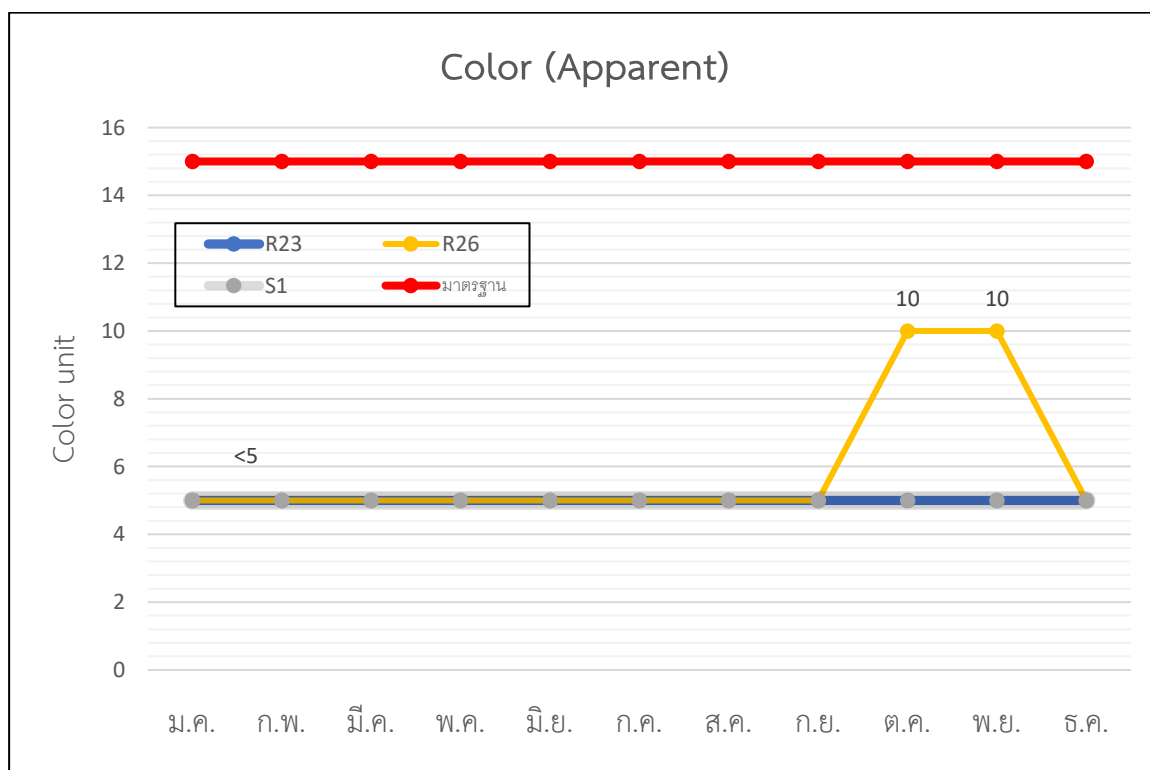
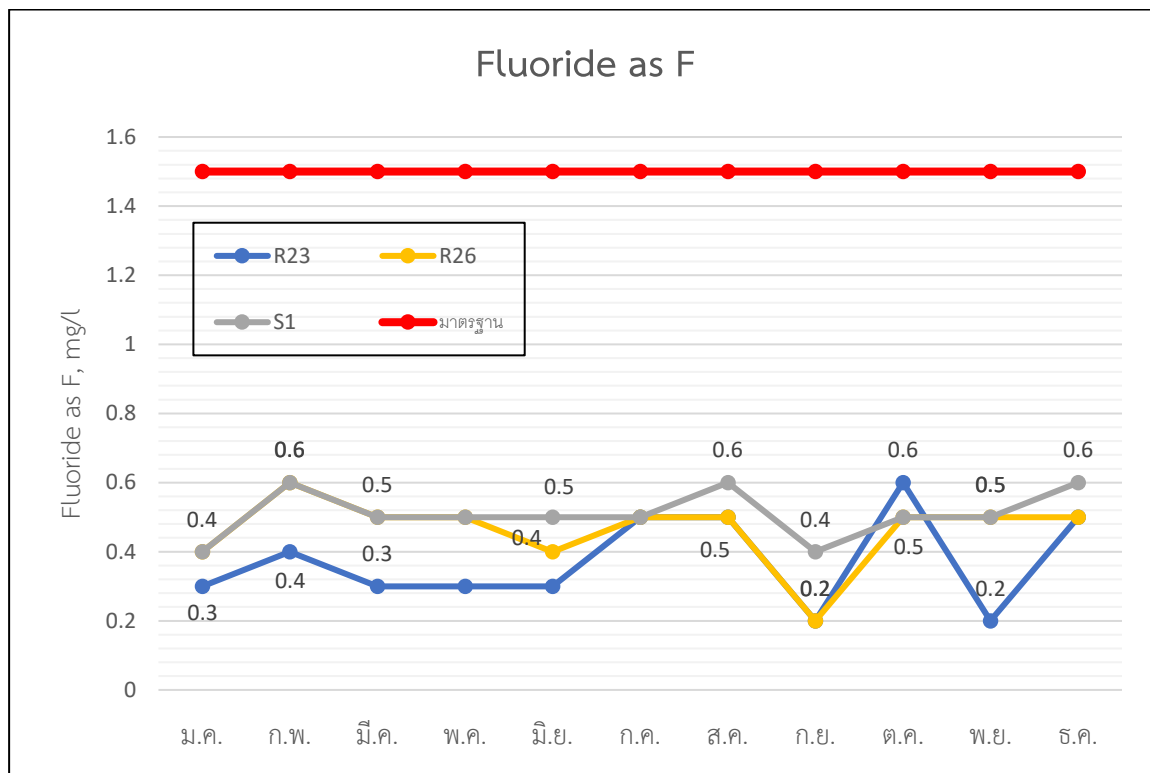
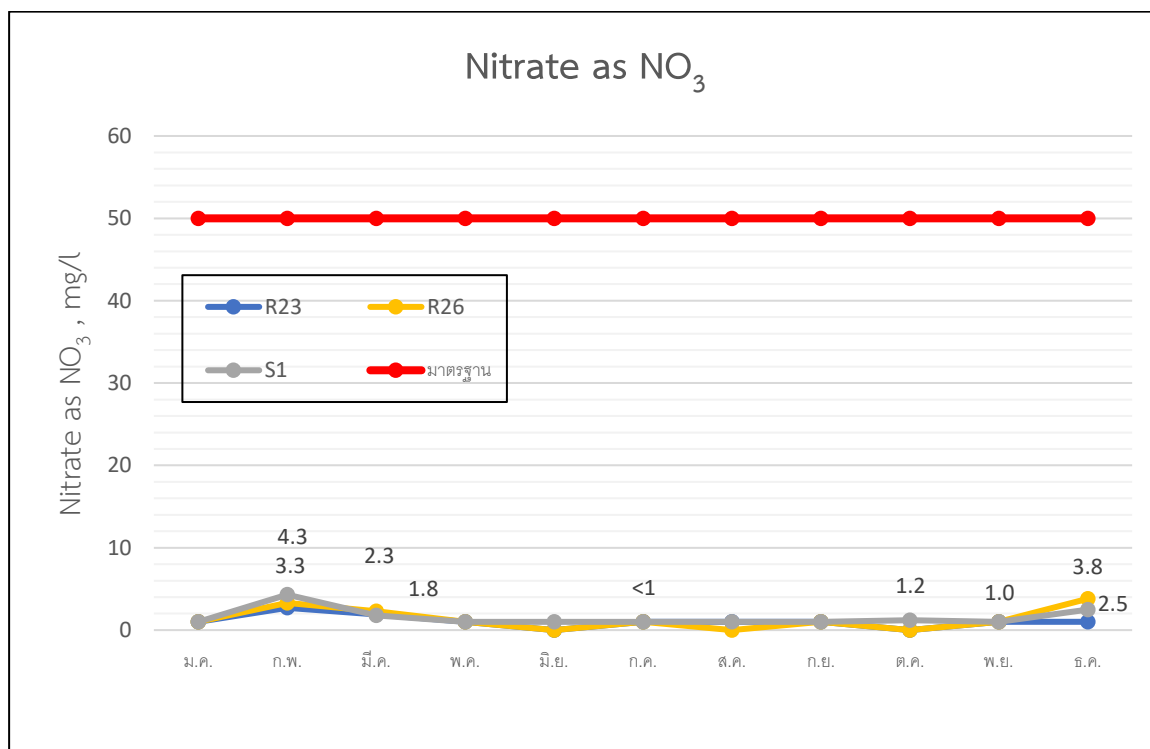
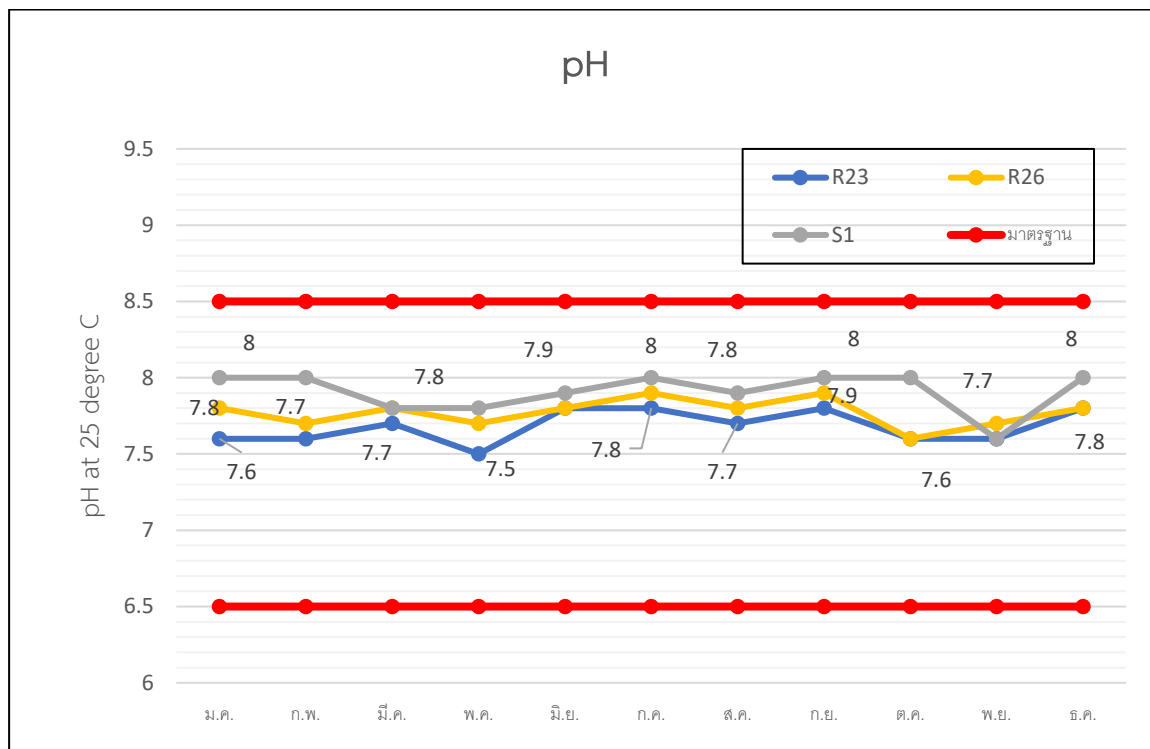
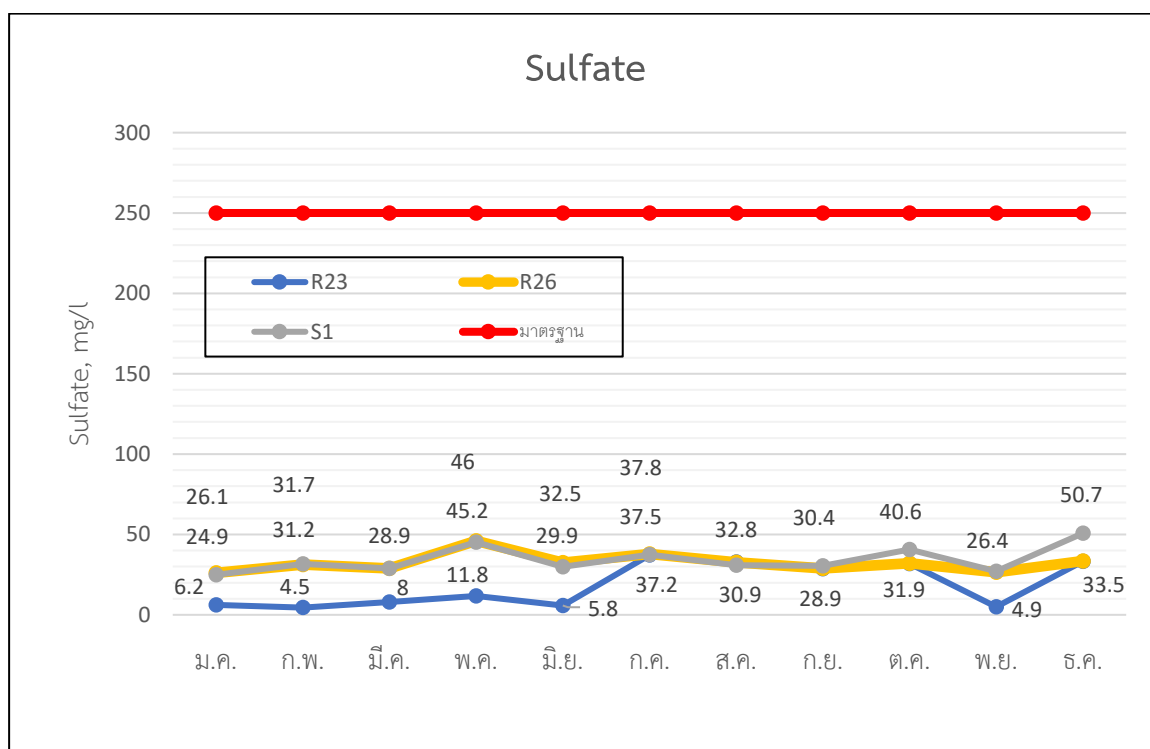
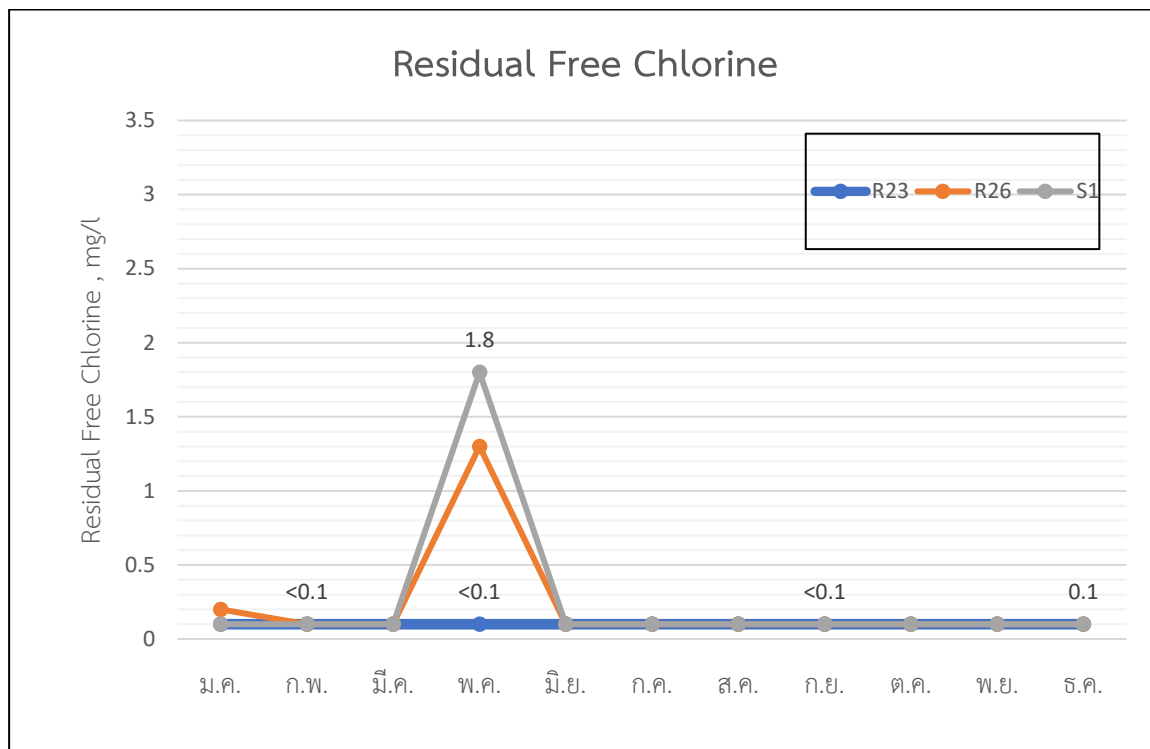
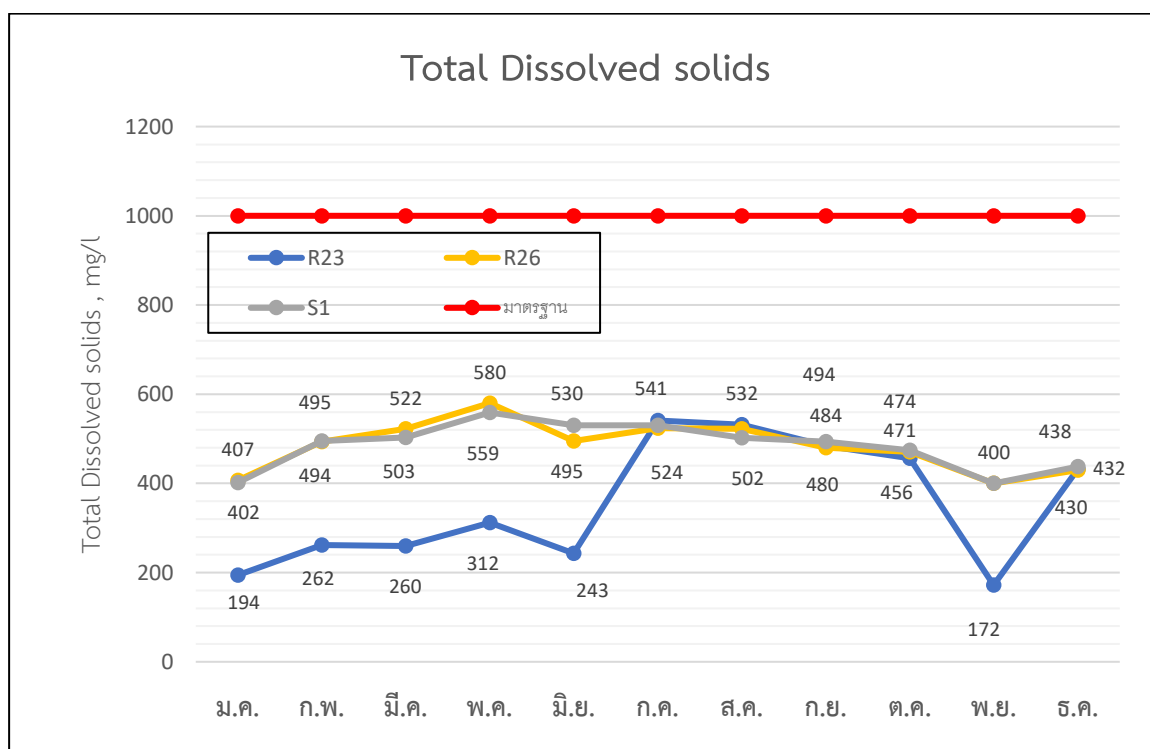
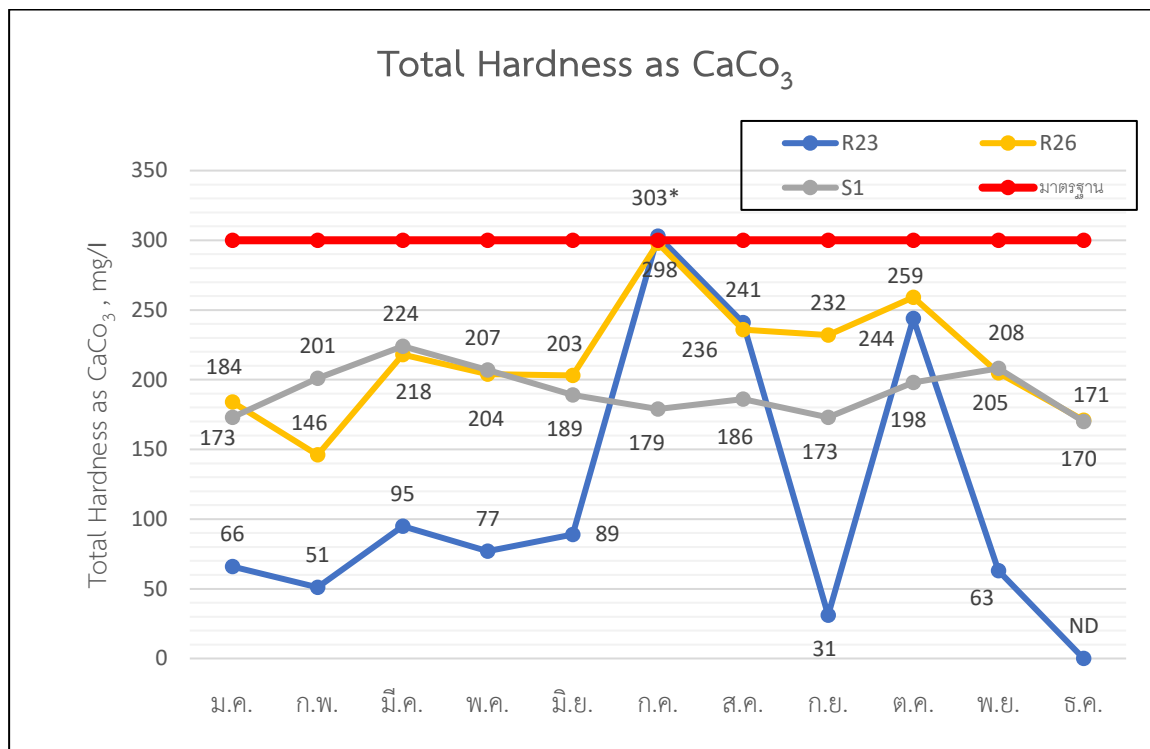
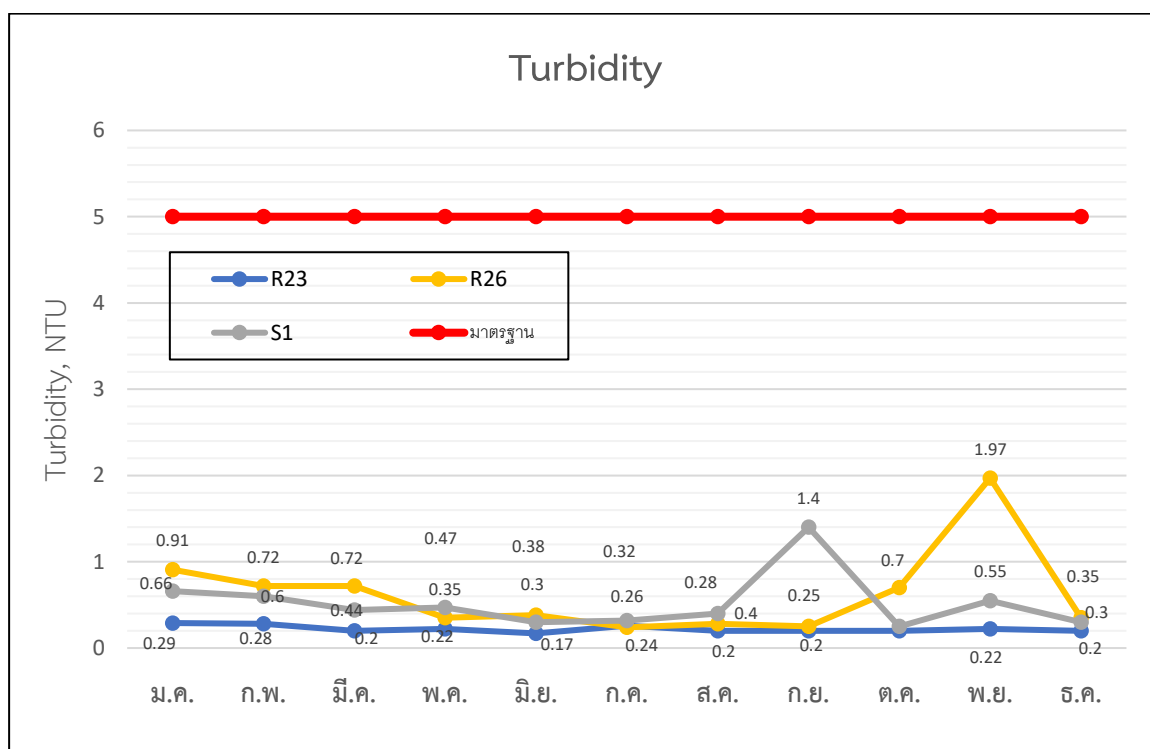
รูปที่ 13 สรุปผลการตรวจวัดคุณภาพน้ำใช้ ระหว่างเดือนมกราคม - เดือนธันวาคม 2567

**ตารางที่ 16** สรุปผลการตรวจวัดคุณภาพน้ำใช้เดือนมกราคม - ธันวาคม 2567 จากสถานีก๊อกรน้ำของ Villa R23 (CW), Villa R26 (CW), และ S1 (อาคารออฟฟิศ) พบว่า **อีโคไล (*E. coli*)** **ฟิคอลโคลิฟอร์ม (Fecal Coliform)** และ **โคลิฟอร์มแบคทีเรียทั้งหมด (Total Coliform bacteria)** ตรวจไม่พบในสถานี R23, R26, S1 **เหล็ก (Iron)** มีค่าอยู่ในช่วง <0.005-0.02, 0.009-0.21, <0.005-0.05 มก./ล. ตามลำดับ **แมงกานีส (Manganese)** มีค่าอยู่ในช่วง <0.005-0.008, <0.005-0.04, <0.005-0.02 มก./ล. ตามลำดับ **คลอไรด์ (Chloride)** มีค่าอยู่ในช่วง 43.9-168, 86.8-173, 88.3-189 มก./ล. ตามลำดับ **สีปรากฏ (Apparent Color)** มีค่าอยู่ในช่วง <5, <5 – 10, <5 หน่วยสี ตามลำดับ **ฟลูออไรด์ (Fluoride)** มีค่าอยู่ในช่วง 0.2–0.6, 0.2–0.6, 0.4–0.6 มก./ล. ตามลำดับ **ไนเตรทในรูปไนเตรท (Nitrate as NO<sub>3</sub>)** ค่าอยู่ในช่วง <1.0-2.7, <1.0-3.8, <1.0-4.3 มก./ล. ตามลำดับ **ความเป็นกรด-ด่าง (pH)** มีค่าอยู่ในช่วง 7.5–7.8, 7.6–7.9 และ 7.6–8.0 ตามลำดับ **คลอรีนอิสระคงเหลือ (Residual Free Chlorine)** มีค่าอยู่ในช่วง <0.1, <0.1 –1.3 และ <0.1–1.8 ตามลำดับ **ซัลเฟต (Sulfate)** มีค่าอยู่ในช่วง 4.5–37.2, 26.1–46, 24.9–50.7 มก./ล. **ของแข็งที่ละลายได้ทั้งหมด (Total Dissolved Solids)** มีค่าอยู่ในช่วง 172–541, 400–580, 400-559 มก./ล. ตามลำดับ **ความกระด้างทั้งหมด (Total Hardness as CaCO<sub>3</sub>)** มีค่าอยู่ในช่วง 31–303, 146–298, 173-224 มก./ล. ตามลำดับ **ความขุ่น (Turbidity)** มีค่าอยู่ในช่วง 0.17–0.29, 0.24–1.97, 0.25–1.4 เอ็นทียู ตามลำดับ

ทั้งนี้ เมื่อเปรียบเทียบคุณภาพน้ำใช้ของโครงการกับเกณฑ์มาตรฐานคุณภาพน้ำประปา ของการประปาส่วนภูมิภาค (ตามข้อแนะนำขององค์การอนามัยโลก ปี 2011) พบว่าคุณภาพน้ำใช้ส่วนใหญ่อยู่ในเกณฑ์มาตรฐาน ยกเว้นในเดือนกรกฎาคม 2567 มีความกระด้างทั้งหมด (Total Hardness as CaCO<sub>3</sub>) จากสถานีก๊อกรน้ำของ Villa R23 (CW) อยู่ที่ 303 มก./ล. ซึ่งเกินเกณฑ์มาตรฐาน ที่กำหนดให้มีค่าไม่เกิน 300 มก./ล.
