รายงานผลการปฏิบัติตามมาตรการป้องกันและแก้ไขผลกระทบสิ่งแวดล้อม

ช่วงดำเนินการ ประจำปีเดือนมกราคม-มิถุนายน พ.ศ. 2568

โครงการโรงแรมเดอะชลท

บริษัท แอร์เซฟ จำกัด

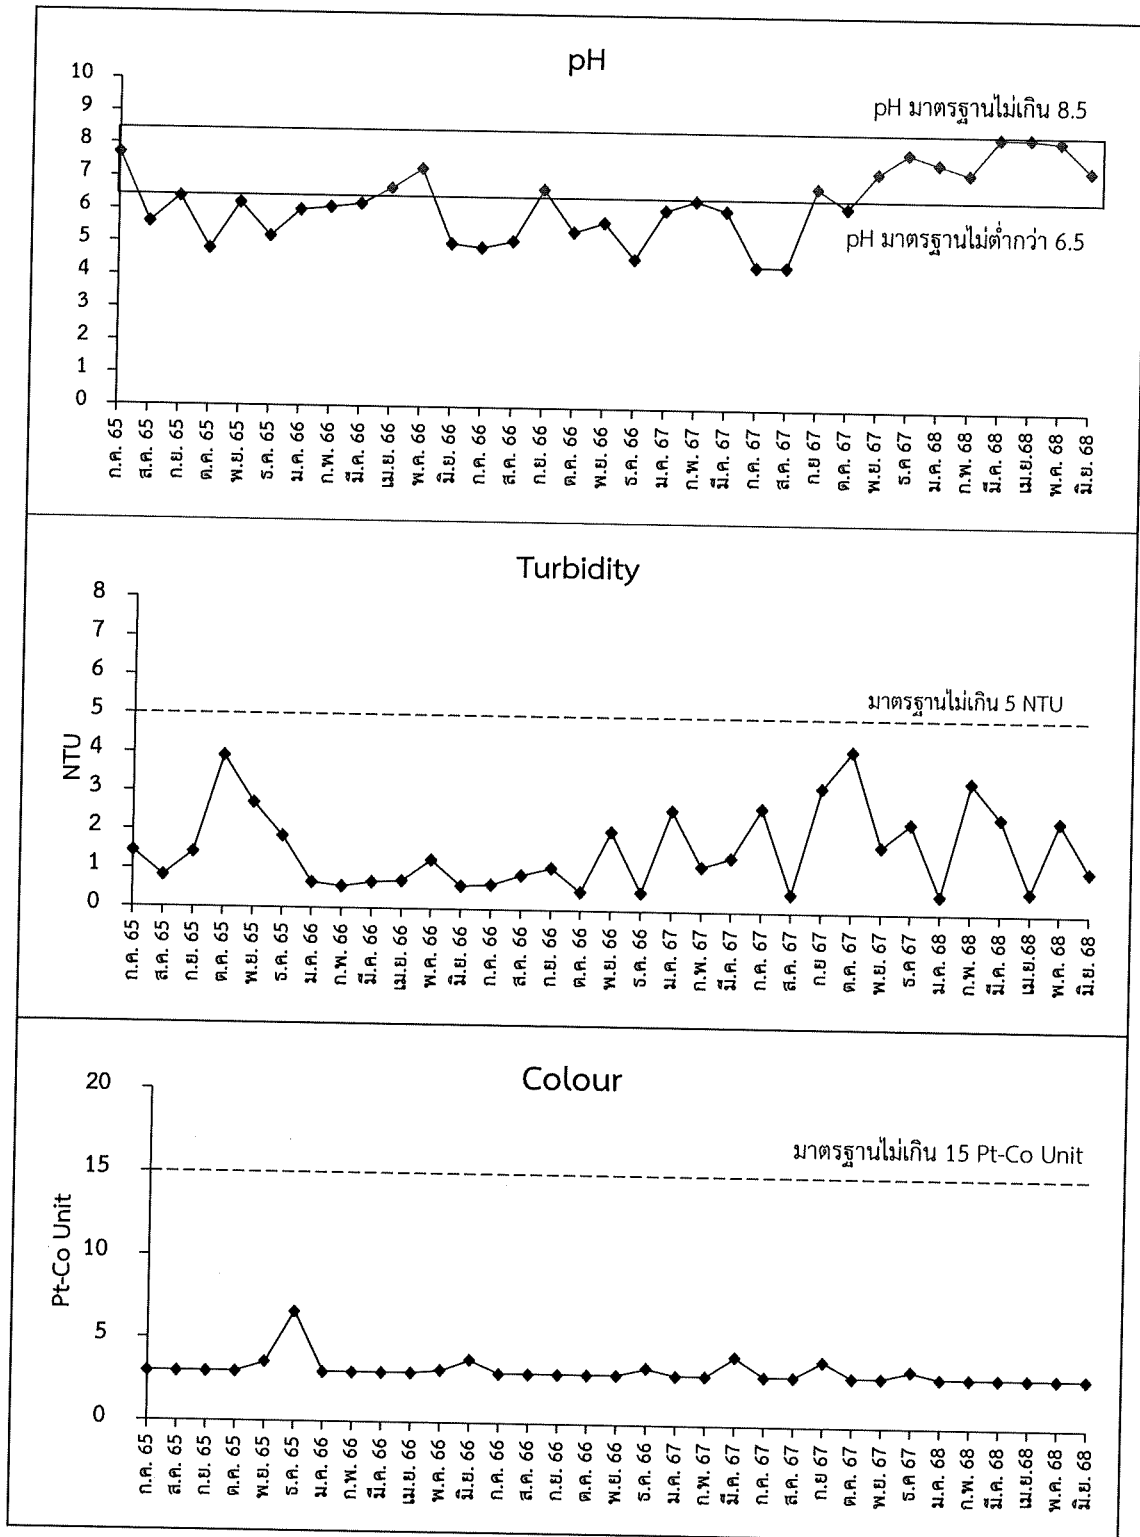
รูปที่ 3.2.3-1 ผลตรวจวัดคุณภาพน้ำประปาย้อนหลัง 3 ปี

-ปริมาณเหล็กที่มีค่าเกินมาตรฐานในเดือนกรกฎาคม พ.ศ. 2565 ซึ่งอาจจะมีผลมาจากสนิมที่มีการตกค้างในถังพักน้ำประปา เนื่องจากในช่วงเดือนดังกล่าวโครงการตรวจพบระบบชุดกระจายน้ำลงถังพักน้ำประปาขึ้นสนิม ซึ่งโครงการได้ดำเนินการเปลี่ยนชุดกระจายน้ำที่ขึ้นสนิมเรียบร้อยแล้วและจากการตรวจวัดที่ผ่านมามีผลภายหลังการปรับปรุงพบว่าปริมาณเหล็กที่ตรวจวัดได้มีค่าไม่เกินมาตรฐานที่กำหนดไว้

-ปริมาณแมงกานีส มีค่าสูงกว่ามาตรฐานในเดือนกรกฎาคม พ.ศ. 2567

หมายเหตุ : โครงการได้จัดให้มีการตรวจวัดคุณภาพน้ำประปาในช่วงเดือนมกราคม-มีนาคม พ.ศ. 2567 ส่วนในช่วงเดือนเมษายน-มิถุนายน พ.ศ. 2567 ไม่มีผลตรวจวัด เนื่องจากในช่วงเวลาดังกล่าวปริมาณน้ำไม่เพียงพอ ซึ่งบริษัทฯ สั่งซื้อน้ำจากภายนอกสำหรับใช้ภายในโครงการแทน

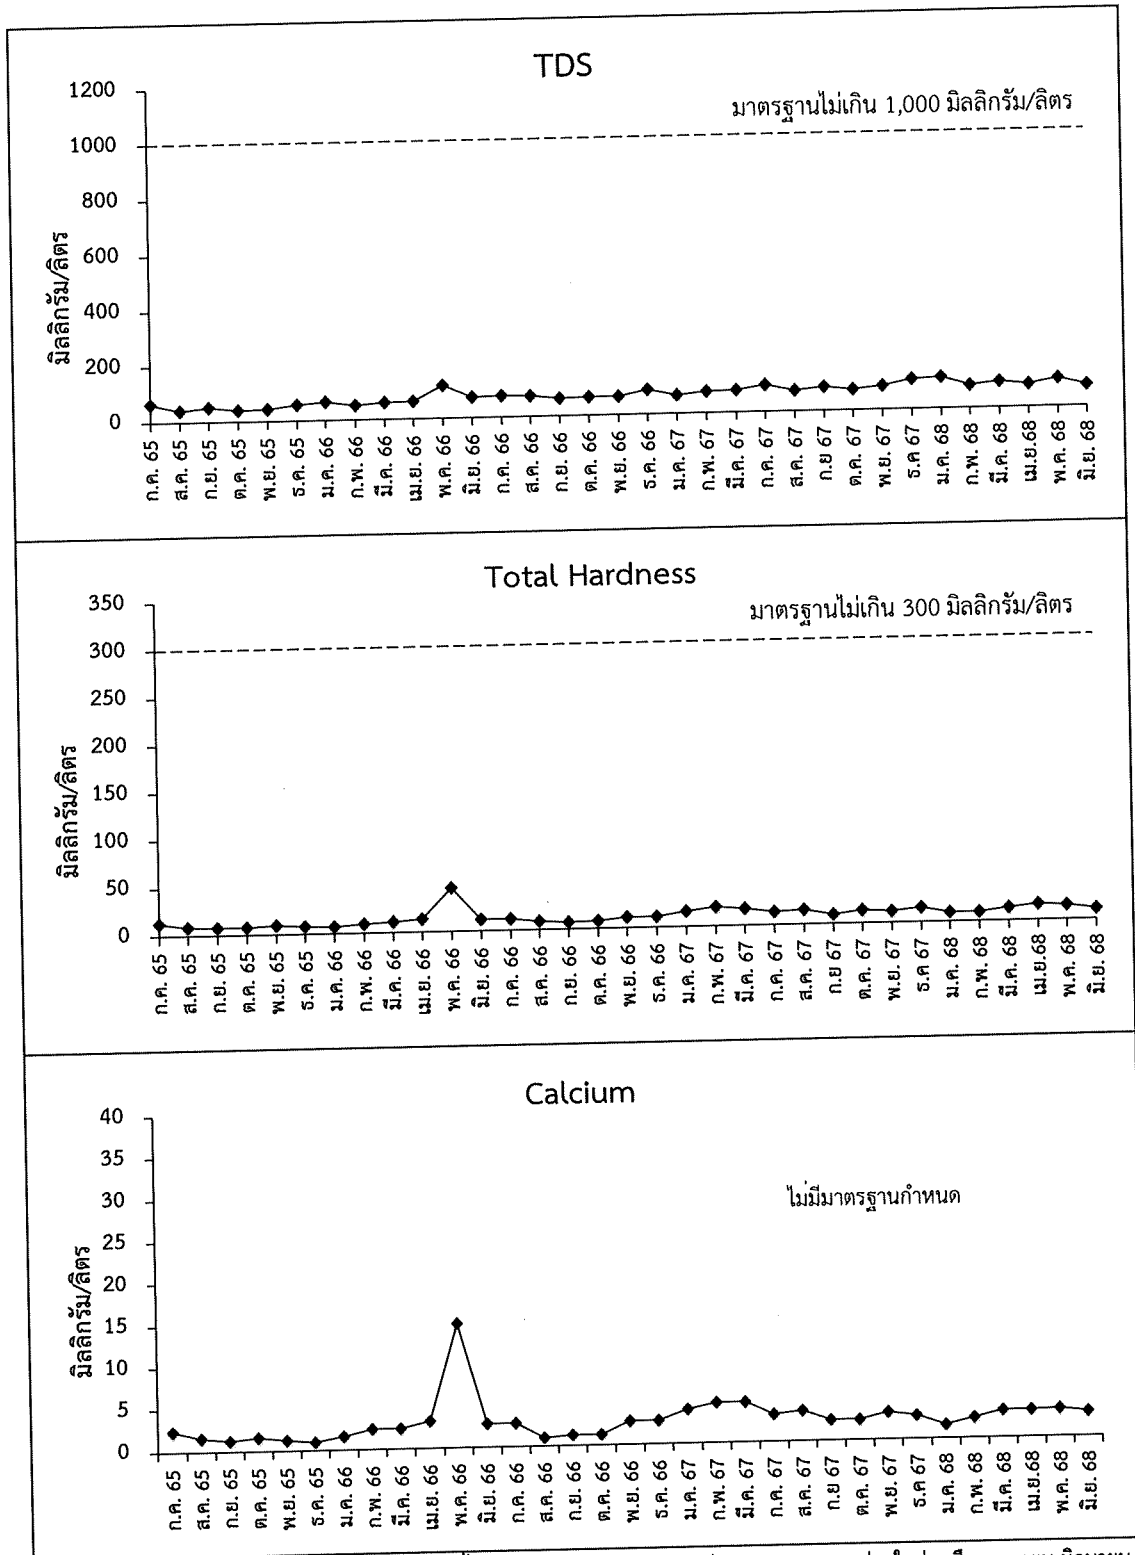
รูปที่ 3.2.3-1 ผลตรวจวัดคุณภาพน้ำประปาย้อนหลัง 3 ปี (ต่อ)

หมายเหตุ : โครงการได้จัดให้มีการตรวจวัดคุณภาพน้ำประปาในช่วงเดือนมกราคม-มีนาคม พ.ศ. 2567 ส่วนในช่วงเดือนเมษายน-มิถุนายน พ.ศ. 2567 ไม่มีผลตรวจวัด เนื่องจากในช่วงเวลาดังกล่าวปริมาณน้ำไม่เพียงพอ ซึ่งบริษัทฯ สั่งซื้อน้ำจากภายนอกสำหรับใช้ภายในโครงการแทน

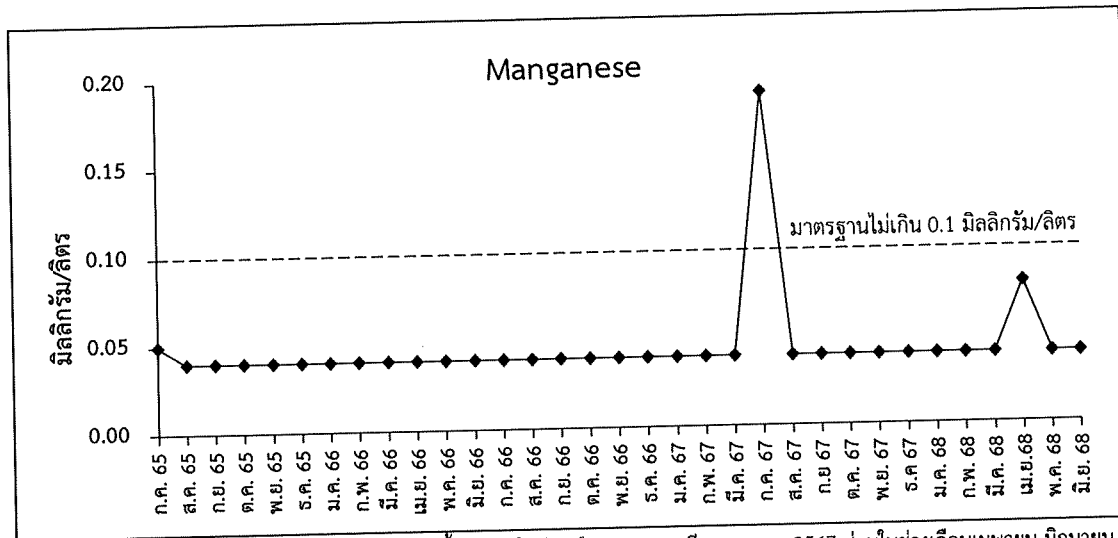
รูปที่ 3.2.3-1 ผลตรวจวัดคุณภาพน้ำประปาย้อนหลัง 3 ปี (ต่อ)

หมายเหตุ : โครงการได้จัดให้มีการตรวจวัดคุณภาพน้ำประปาในช่วงเดือนมกราคม-มีนาคม พ.ศ. 2567 ส่วนในช่วงเดือนเมษายน-มิถุนายน พ.ศ. 2567 ไม่มีผลตรวจวัด เนื่องจากในช่วงเวลาดังกล่าวปริมาณน้ำไม่เพียงพอ ซึ่งบริษัทฯ สั่งซื้อน้ำจากภายนอกสำหรับใช้ภายในโครงการแทน
